ZPRÁVA Z DIAGNOSTICKÉHO PRŮZKUMU VOZOVKY

„II/120 Sedlec–Prčice – Hranice Středočeského kraje“

Objednatel zprávy:	Atelier PROMIKA s.r.o.
Sídlo objednatele:	Muchova 223/9, 160 00 Praha 6 - Dejvice
Účel zprávy:	Diagnostický průzkum vozovky a doporučení způsobu opravy
Zprávu provedl:	Milan BECK, DiS., Petr MARTSCHINI, Martin HOŠEK
Číslo zprávy:	D05-2021

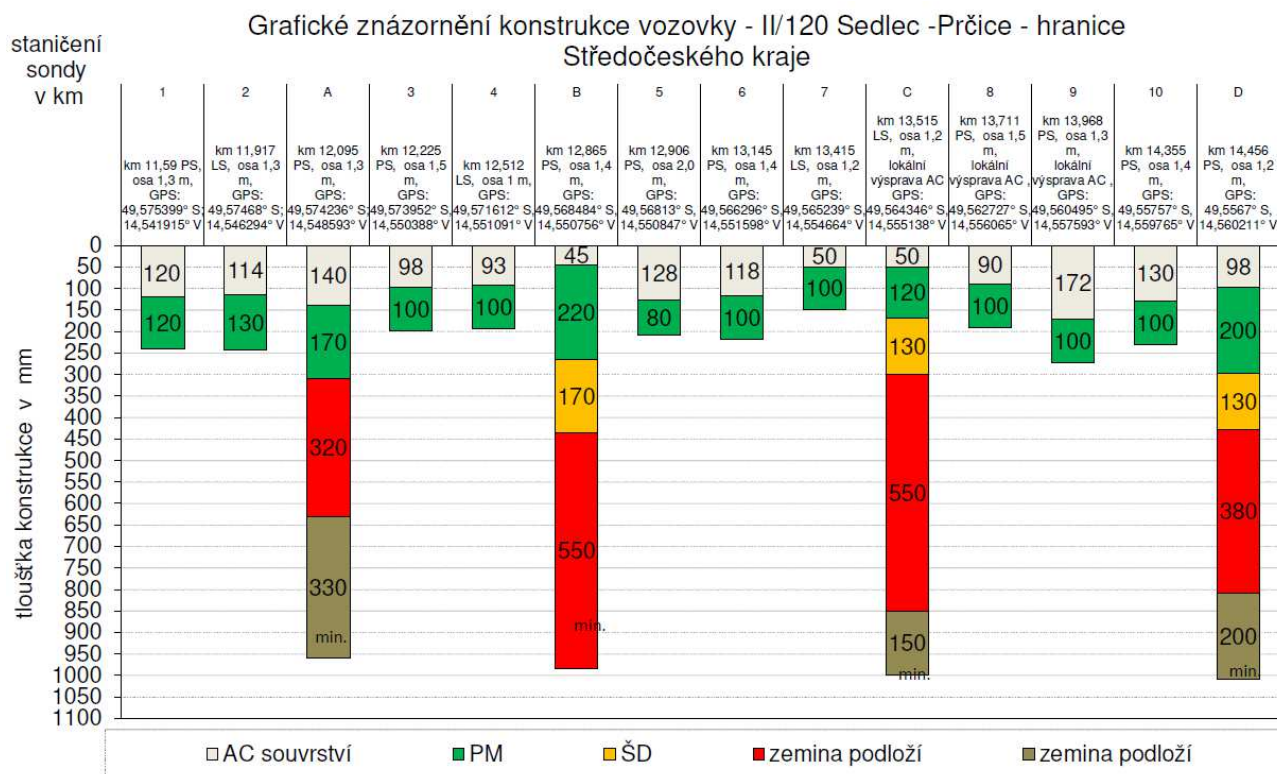
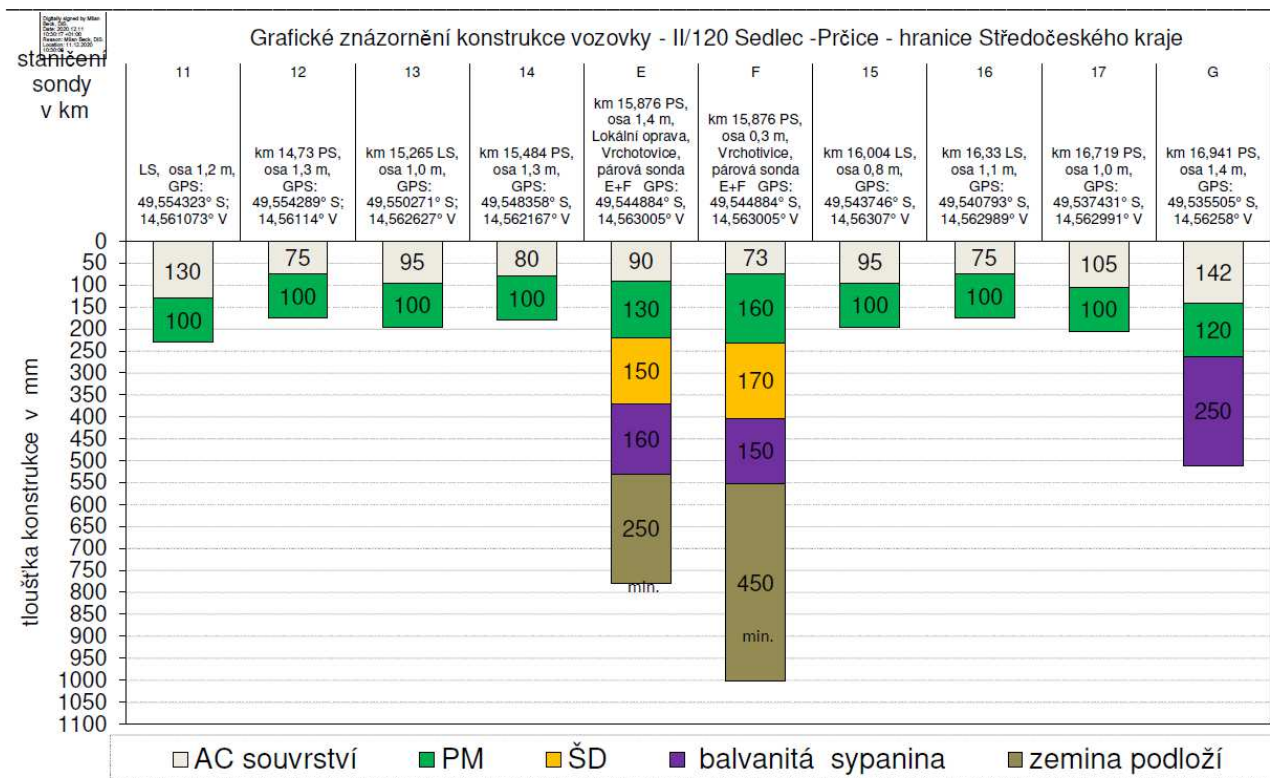
Jedná se o směrově nerozdělenou komunikaci. Z konstrukčního hlediska se jedná o netuhou vozovku s asfaltovým krytem. Trasa je vedena přibližně v původním půdorysném profilu historické komunikace, kdy byla rozšiřována a zesilována, či lokálně upravována do stávajícího směrového vedení trasy. Konstrukce vozovky je z pohledu geneze a skladby vrstev heterogenní. Liší se v mocnosti a typu jednotlivých AC vrstev i podkladních stmelných i nestmelných vrstev. Lokálně byla zaznamenána velmi subtilní skladba konstrukce vozovky s lokálním minimem konstrukčních vrstev 300 mm. V blízkosti okrajů byla vozovka zastižena subtilnější oproti skladbě v blízkosti osy komunikace. AC vrstvy jsou masivně degradované a porušené.

Na vozovce byly v minulosti prováděny údržbové opravy, kdy nebyly řešeny při opravách příčiny porušení a jednalo se primárně o lokální opravy obrusné vrstvy pro zlepšení nevyhovujícího stavu vozovky. V době provádění průzkumu na PS byly prováděny hloubkové sanace okrajů.

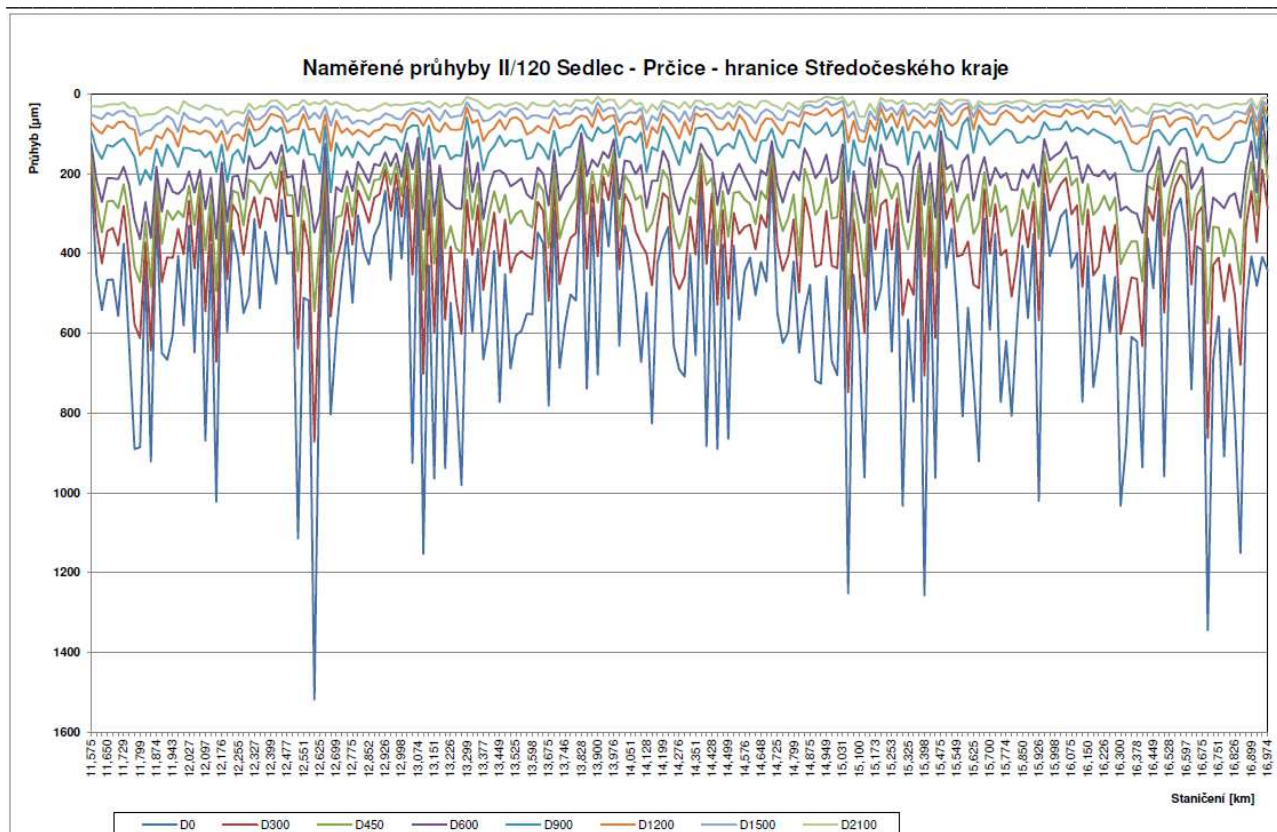
Zjištěné průhyby, výsledky vypočtených rázových modulů pružnosti konstrukčních vrstev jsou uvedeny v příloze č. 5.

Měření prokázalo:

1. zásadní rozdíly v mechanické účinnosti a zaznamenaných průhybech v průběhu trasy,
 - byly zaznamenány průhyby 170 - 1518 μm s mediánem 505 μm ,
 - tato skutečnost potvrzuje rozdíly ve stavu porušení a mocnosti konstrukčních vrstev, či úrovni saturace podloží vodou

- celkově lze naměřené průhyby na stávající konstrukci vozovky hodnotit jako nevyhovující
2. parametry průhybů jsou rovněž ovlivněny lokálně velmi subtilním AC krytem s nedostatečnou schopností roznosu zatížení do konstrukce a podloží vozovky

3. byly zaznamenány zásadní rozdíly v kvalitě jednotlivých konstrukčních vrstev zapříčiněné jednak stavem porušení – trhliny, nespojení vrstev, rozpad vrstev nebo lokálními rozdíly v mocnosti oproti přilehlým úsekům

4. AC vrstvy i stmelené / nestmelené vrstvy vykazují extrémně rozdílné parametry, což prokazuje rozdílnou mocnost i míru porušení vrstev, přičemž do parametru vrstev PM a nestmelené vrstvy se dominantně projevuje rozpad vrstvy PM s nedostatečnou kohezí kostry vrstvy na úrovni parametrů vrstvy ŠP

- AC vrstvy - 85 % kvantil E 2515 MPa
 - PM + nestmelené vrstvy - 85 % kvantil E 105 MPa
5. na podloží byly identifikovány opět rozdílné parametry, převážně pak dostačující a reflektující momentální, relativně nízké vlhkosti zemin v době realizace měření:

- podloží 85 % kvantil E 60 MPa (cca 45 MPa Edef2) – lokálně max. E 43 MPa (cca 25-30 MPa Edef2), max. 97 MPa (cca 75 MPa)
