# **Most 327-005**

Most přes Předveský potok před obcí Krakovany

## **HLAVNÍ PROHLÍDKA**

**Objekt: Most ev.č. 327-005 (Most přes Předveský potok před obcí Krakovany)**

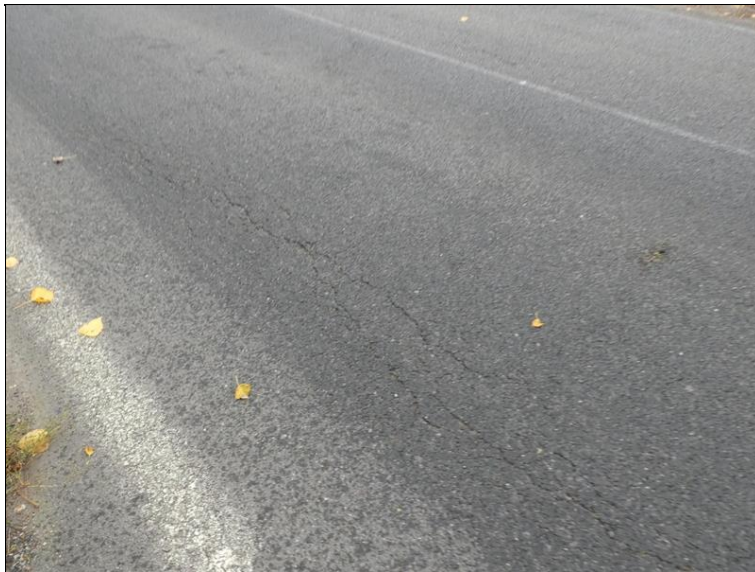
Vozovka přebalená.  
Nečistoty na okrajích vozovky.

Poruchy vozovky.

| [2] | 3.1 | Vozovka | Vyčistit okraje vozovky. |

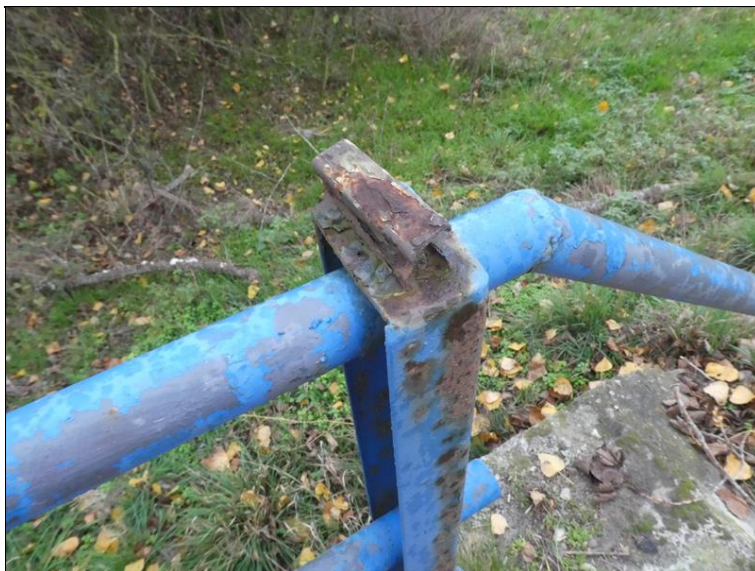
Stav PKO zábradlí.

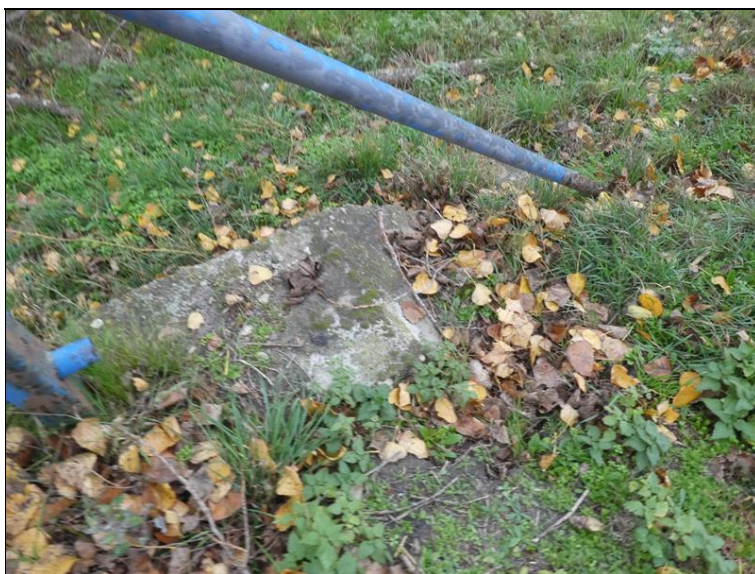
| [4.1] | 4.2 | Zábradlí | Záchytný systém neodpovídá stávajícím předpisům pro novostavby a rekonstrukce mostů.<br>Koroze.<br>Zábradlí vlevo deformováno, výplň poškozena.<br>Madlo za O2 L není zakotveno, konec ve vzduchu. |

Nezakotvené zábradlí.

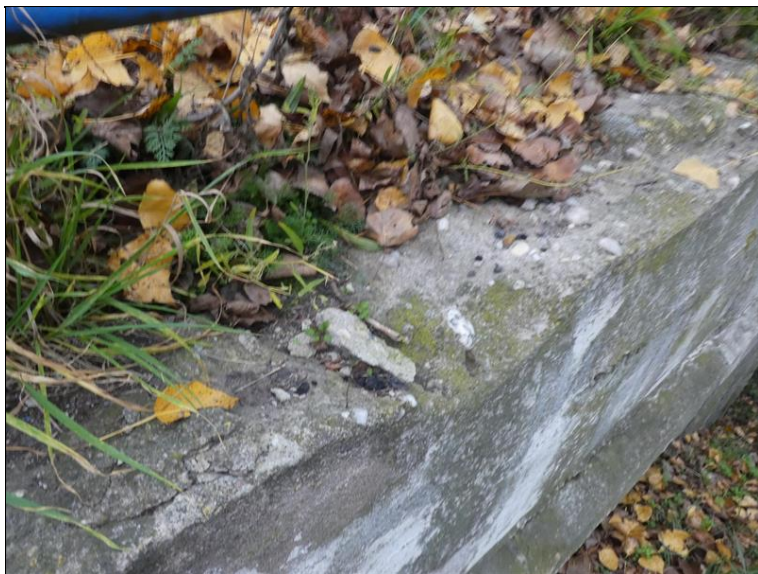
| [3.2] | 3.3 | Římsy, obrubníky, zálivky | Není nášlap.<br>Římsy výrazně přebetonované.<br>Beton římsy degradován, olámané hrany, trhliny.<br>Ulomený konec u OP1 vlevo.<br>Na boku římsy nezačištěná nerovná pracovní spára, separace horního povrchu. |

degradace betonu římsy.

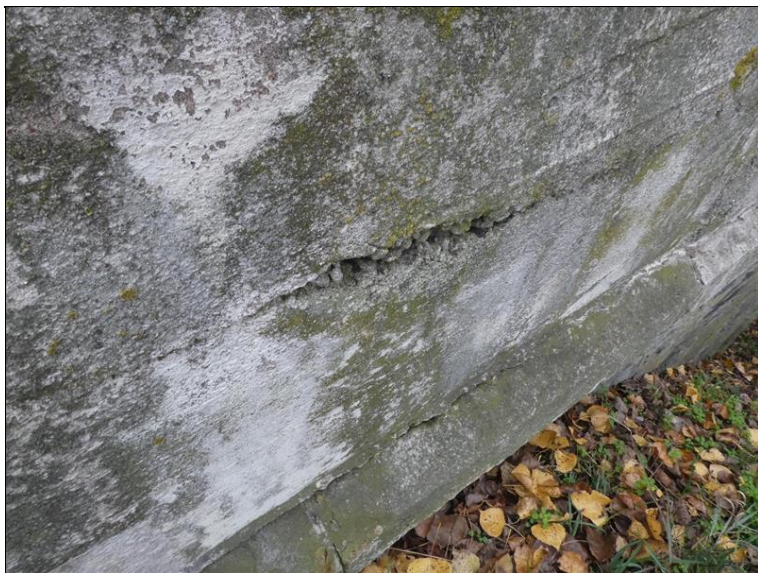
Bok římsy.

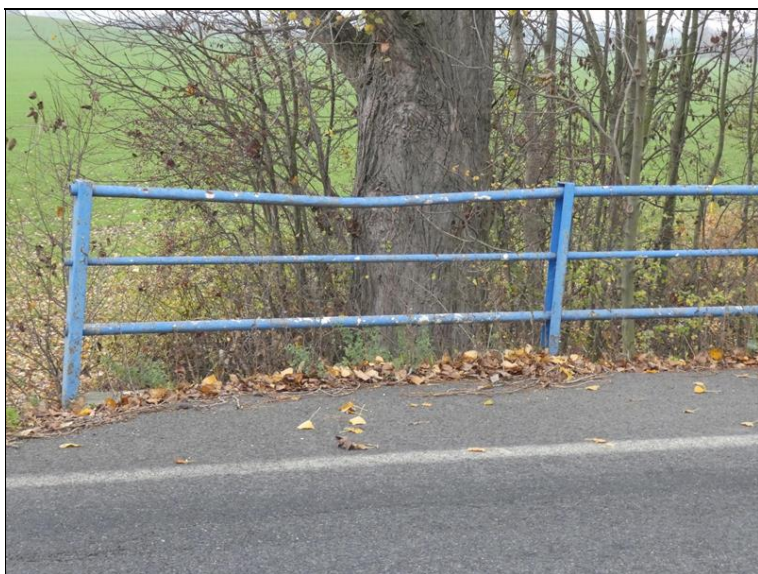
Deformované madlo.

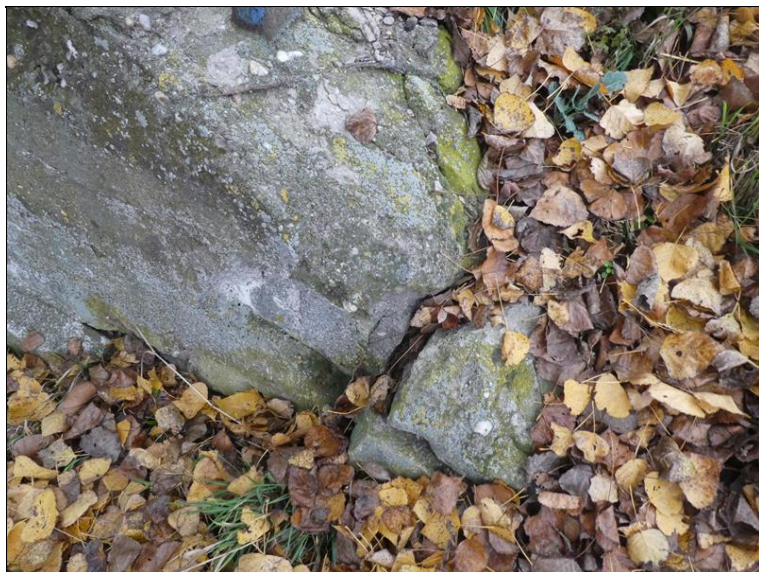
odpadlý kus betonu na konci římsy.

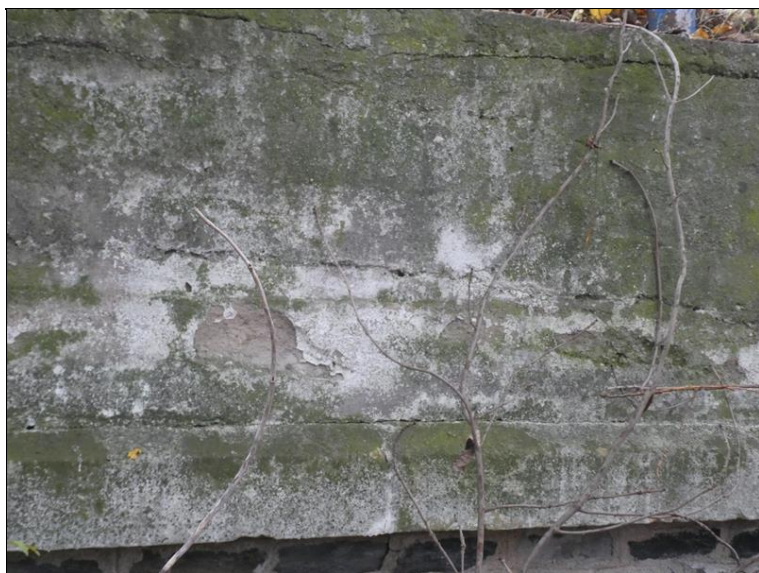
průsaky a výluhy na boku římsy.

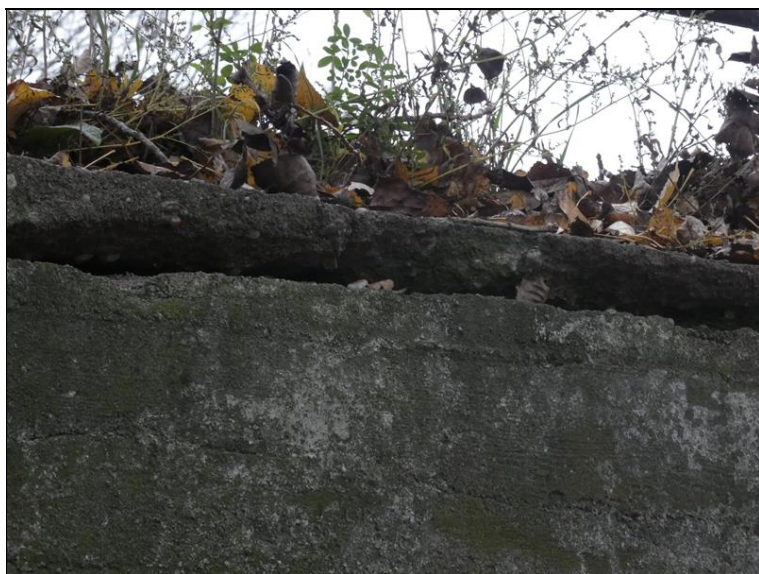
Podélná spára v římse.

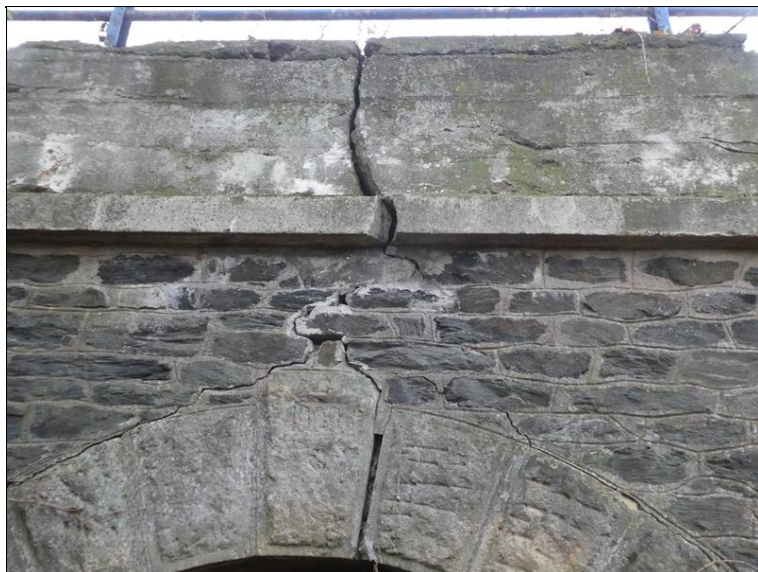
Svislá trhlina v ČZ.

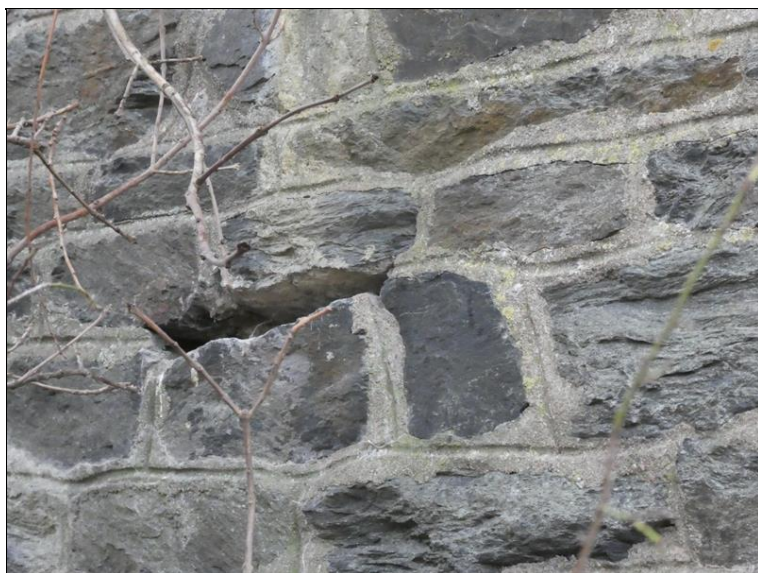
Rozpadlý kamenný blok v patě nároží dířku OP1 vlevo, zde kaverna.  
Zatékání a průsaky na křídlech a čelní zdi.

Kaverna v ČZ.

| [5] | 1.2 | Mostní podpěry křídla a čelní zdi | Opravit kavernu bet. plombou. |

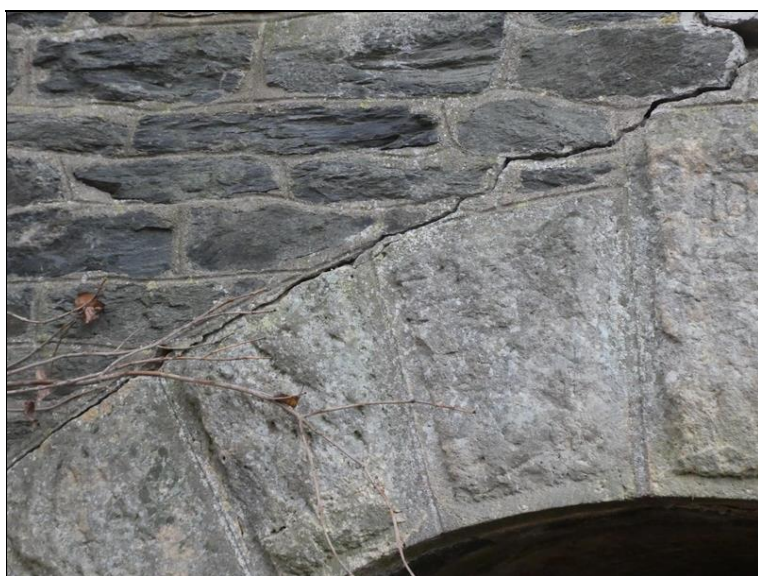
Odtrhávání ČZ od klenby.

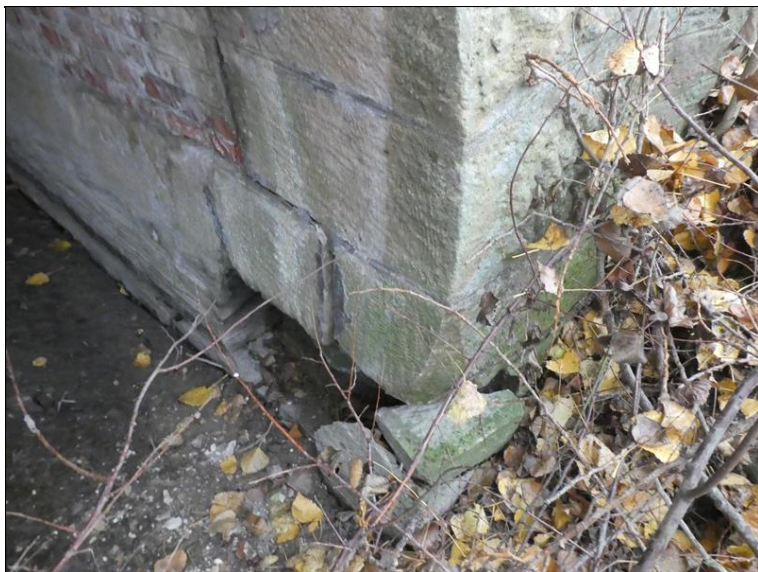
Podemletí rohu opěry.

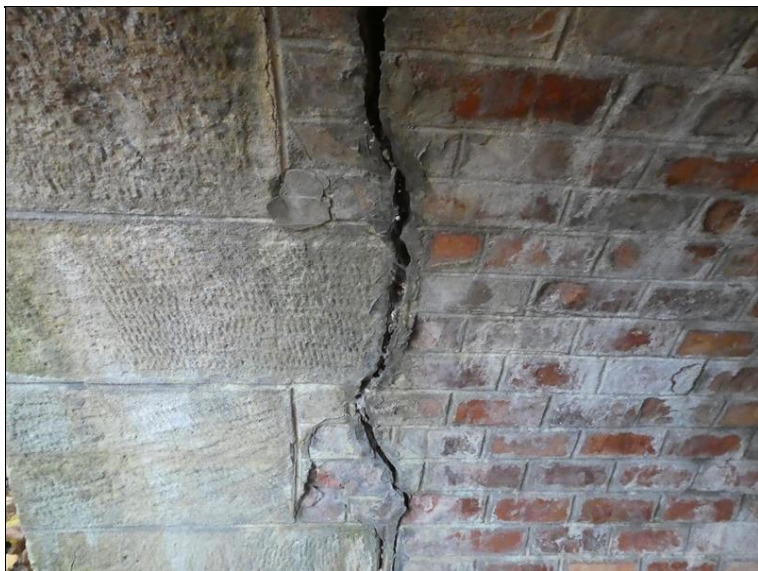
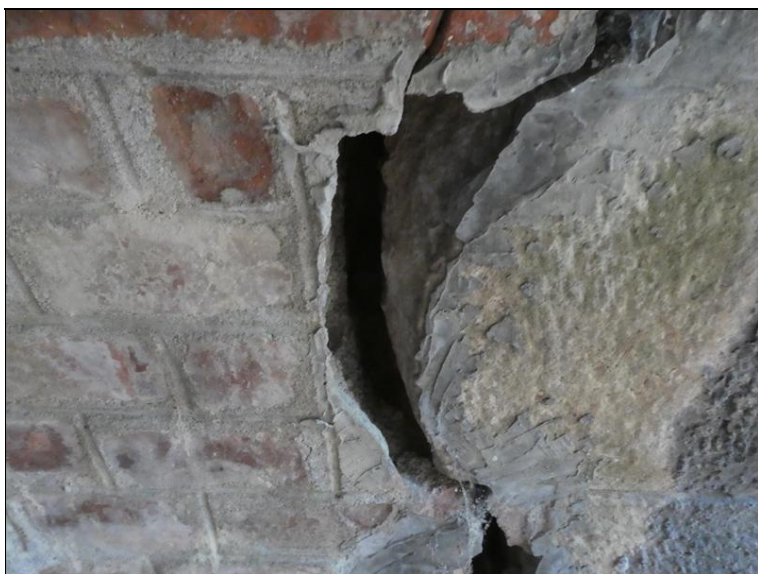
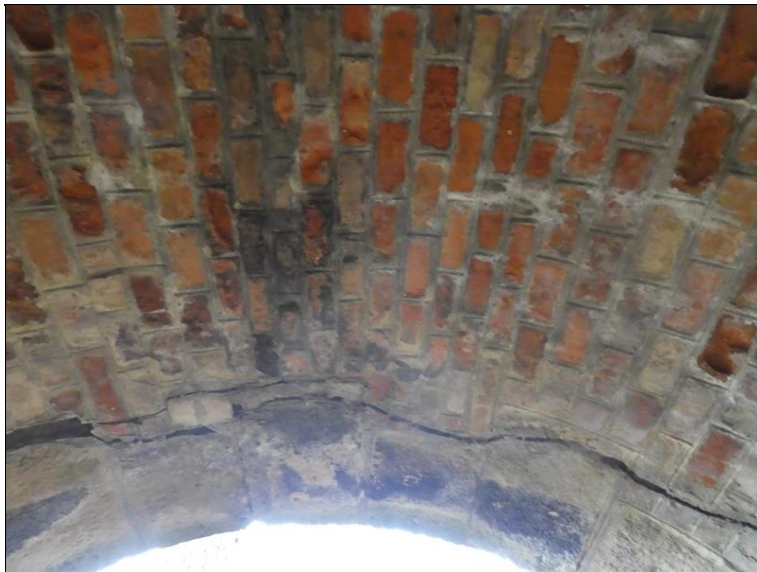
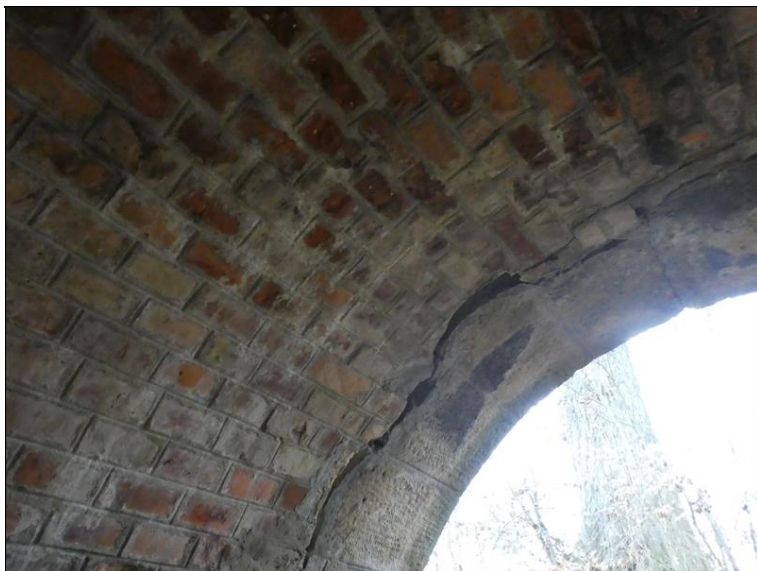
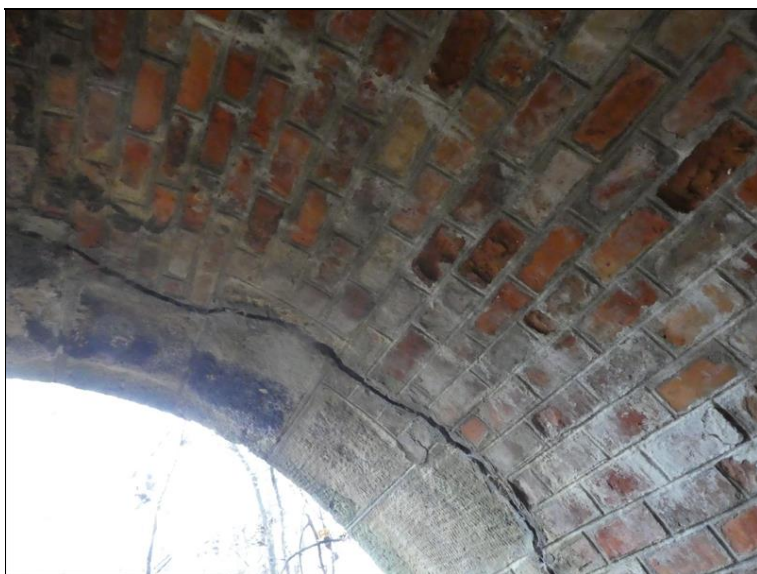
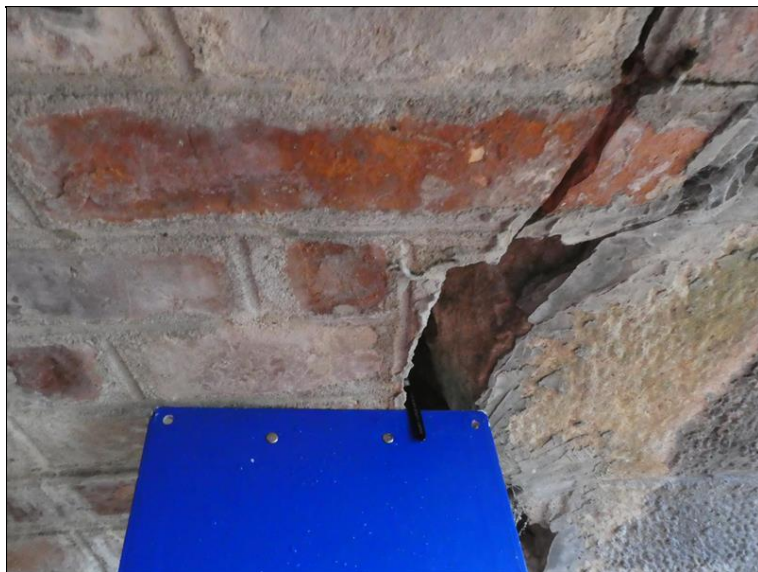
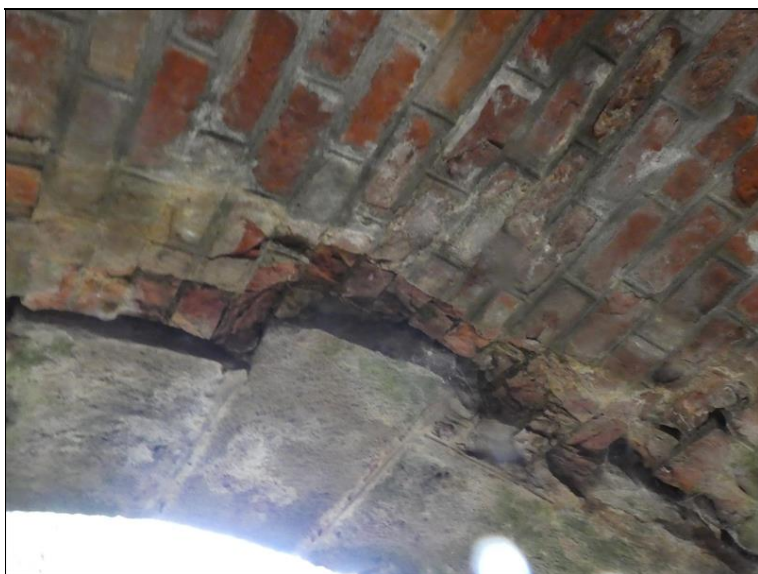
V klenbě průsaky, výluhy.  
L okraj klenby: - separace čelní zdi, spára po obvodu klenby š. až 60 mm, vypadané spárování; odtrhávání od klenby (zvně).  
P okraj klenby: - separace čelní zdi, spára po obvodu klenby š. až 20 mm, vypadané spárování + hloubková degradace cihelného zdiva; odtrhávání od klenby (zvně).  
ČZ L - svislá trhlina na čelní cca z vrcholu klenby.  
Křídlo na O1 P - svislá trhlina v křídle.  
Biologické napadení.

Separace čelní zdi.

| [4] | 2.1 | Nosná konstrukce | Osadit dočasná betonová svodidla, aby bylo zamezeno jízdě v blízkosti poprsných zdí. |

| [6] | 2.1 | Nosná konstrukce | Připravit kompletní rekonstrukci mostu v horizontu 1-2 let. |

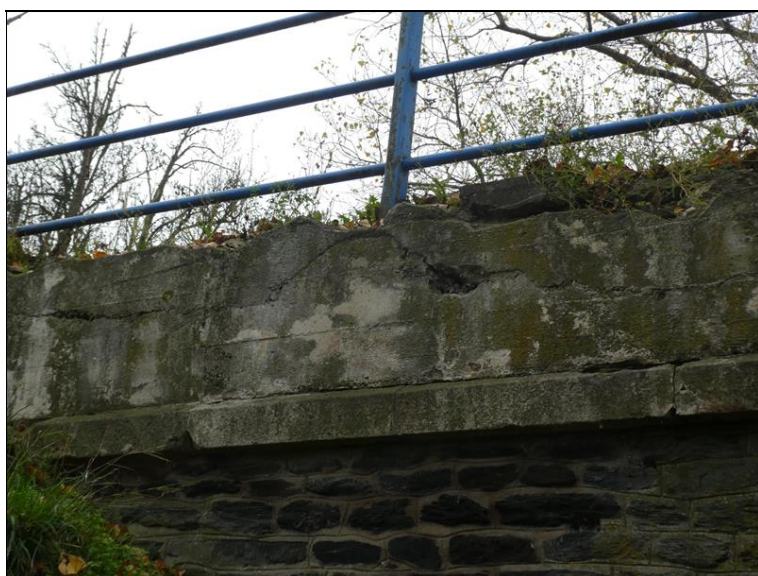
hloubková degradace betonu římsy.

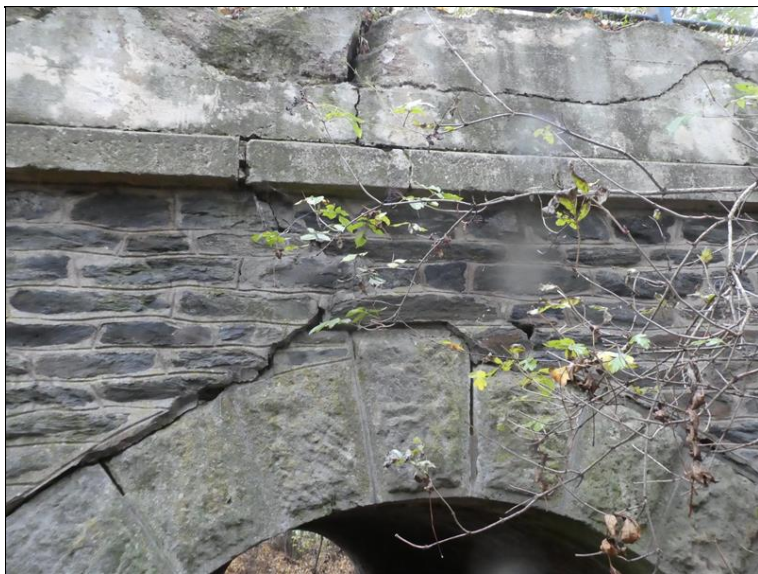
Odtrhávání ČZ od klenby.

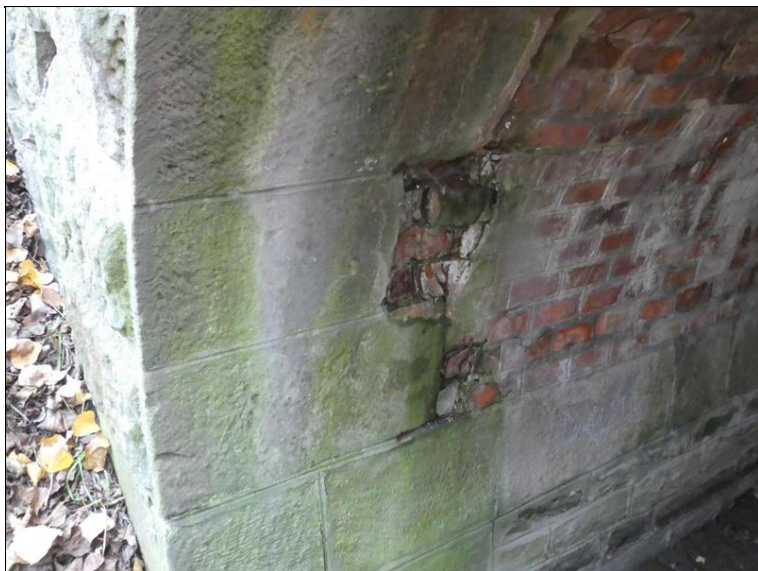
hloubková degradace cihelného zdiva.
