# **Most 0103-2**

Most přes dálnici D10 před obcí Zápy

## **HLAVNÍ PROHLÍDKA**

Datum provedení prohlídky: 23.10.2024

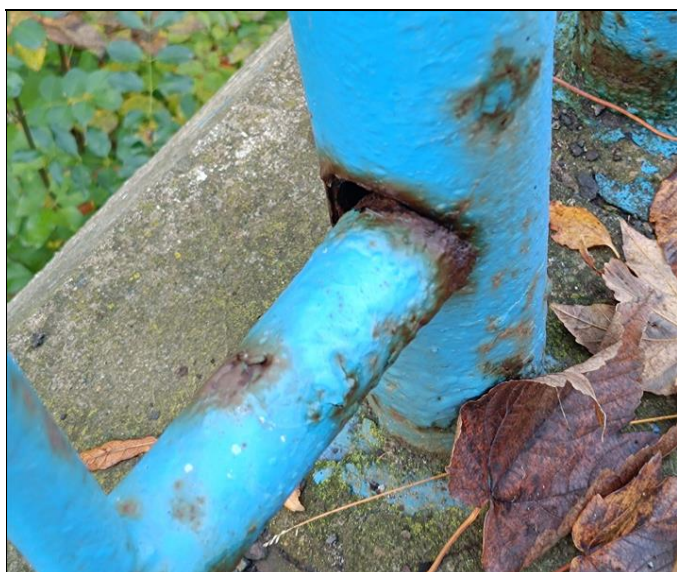
103\_Přerušený dolní prvek zábradlí.jpg

### 4.2 Zábradlí

Styk dolního madla se sloupkem přerušený vlivem dlouhodobé koroze.

Ostatní trubkové prvky zábradlí (svislice, sloupky, horní madlo) jsou hloubkově zasažené korozí.

| [9] | 4.2 | Zábradlí | Vyměnit celé zábradlí na obou římsách nebo lokálně díly poškozené hloubkovou korozí. |

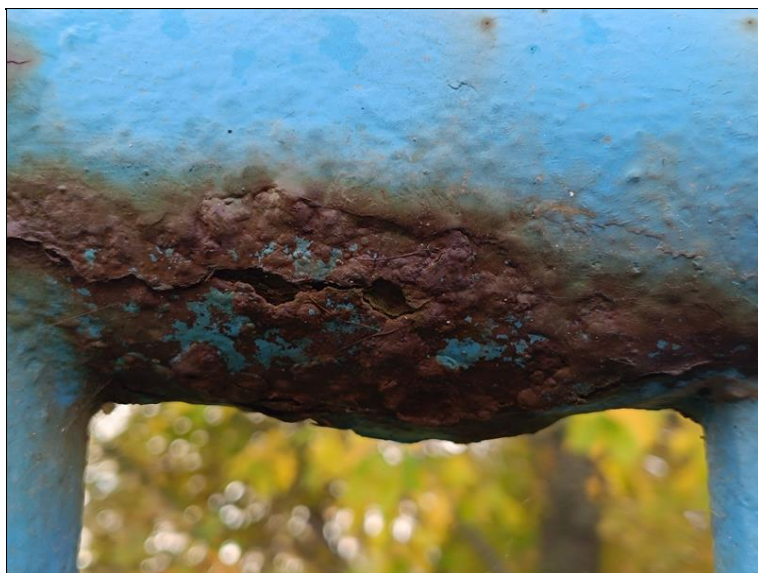
105\_Díra v madle zábradlí na jižní římse .jpg

#### 4.2 Zábradlí

Styk dolního madla se sloupkem přerušený vlivem dlouhodobé koroze.

Ostatní trubkové prvky zábradlí (svislice, sloupky, horní madlo) jsou hloubkově zasažené korozí.

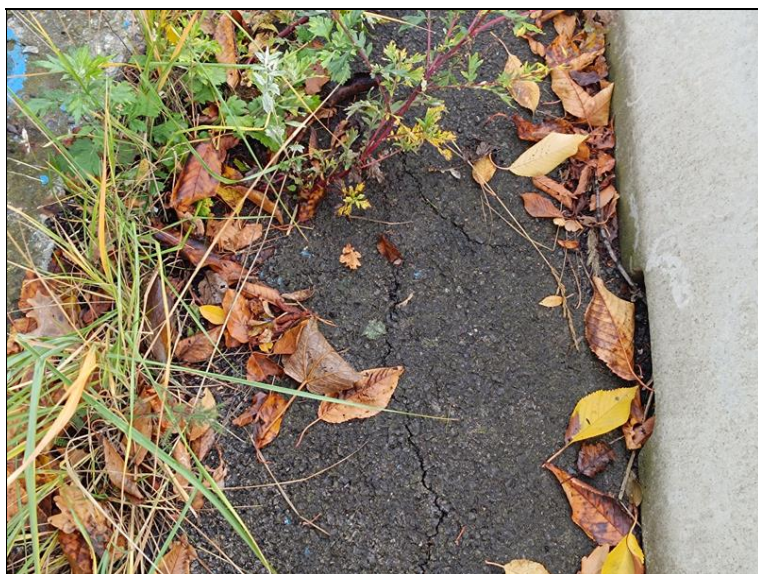
106\_Vegetace ve spárách chodníku trhliny v krytu.jpg

#### 3.2 Chodníky

Zarostlé spáry v chodnících, koroze výztuže železobetonových říms.

Příčné trhliny v krytu chodníku.

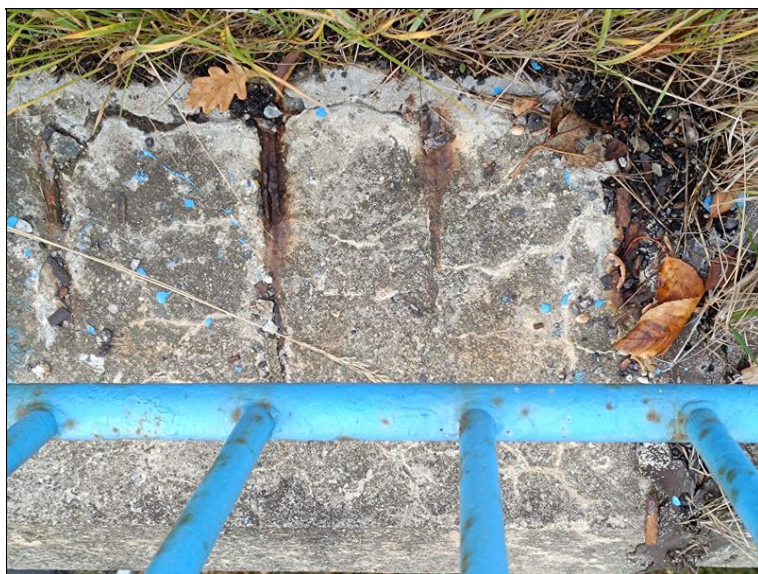
107\_Koroze výztuže římsy.jpg

### 3.2 Chodníky

Zarostlé spáry v chodnicích, koroze výztuže železobetonových říms.

Příčné trhliny v krytu chodníku.

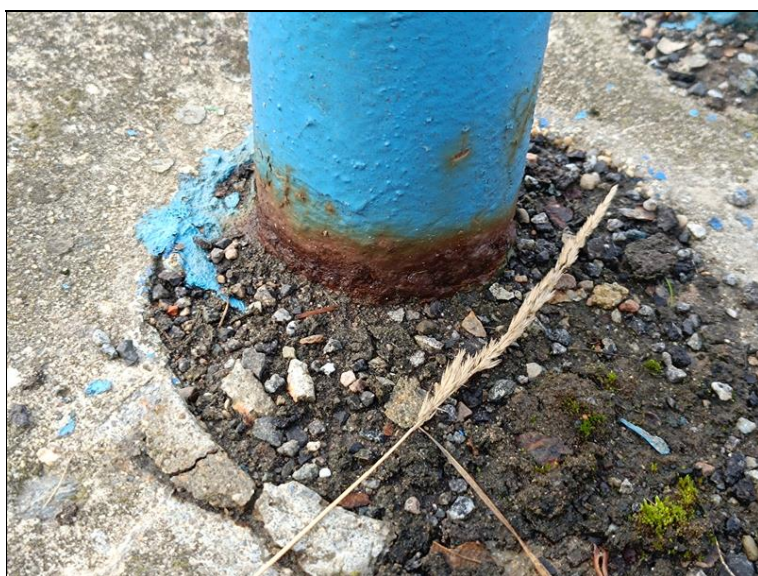
109\_Korozní oslabení sloupku zábradlí.jpg

### 4.2 Zábradlí

Styk dolního madla se sloupkem přerušený vlivem dlouhodobé koroze.

Ostatní trubkové prvky zábradlí (svislice, sloupky, horní madlo) jsou hloubkově zasažené korozí.

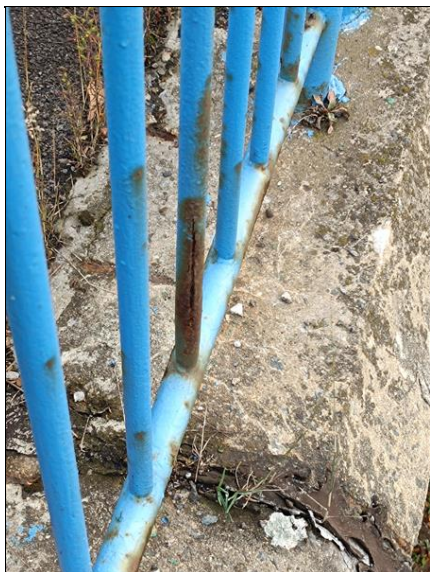
110\_Trhlina ve svislici zábradlí.jpg

#### 4.2 Zábradlí

Styk dolního madla se sloupkem přerušený vlivem dlouhodobé koroze.

Ostatní trubkové prvky zábradlí (svislice, sloupky, horní madlo) jsou hloubkově zasažené korozí.

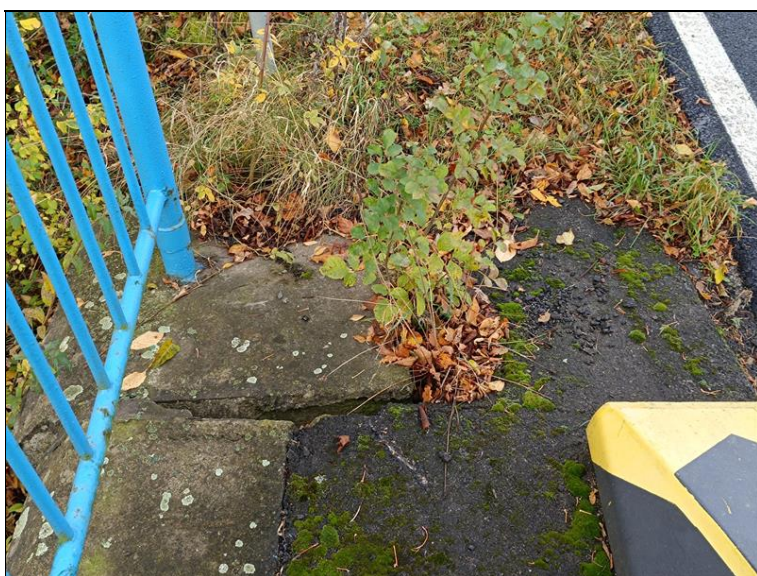
112\_Uvolněný koncový blok opěry O5.jpg

#### 3.3 Římsy, obrubníky, zálivky

Nestabilní betonové bloky, do kterých jsou kotveny koncové sloupky zábradlí za římsami obou křídel.

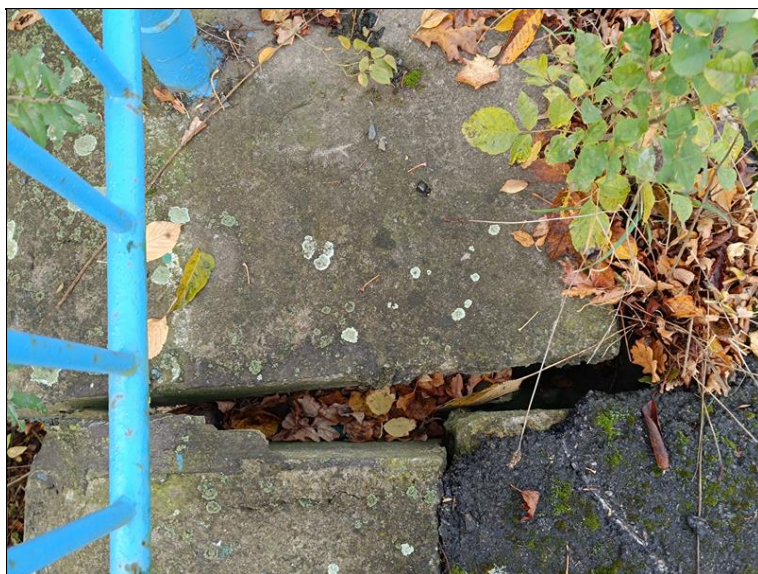
113\_Uvolněný koncový blok opěry O5.jpg

### 3.3 Římky, obrubníky, zálivky

Nestabilní betonové bloky, do kterých jsou kotveny koncové sloupky zábradlí za římsami obou křídel.

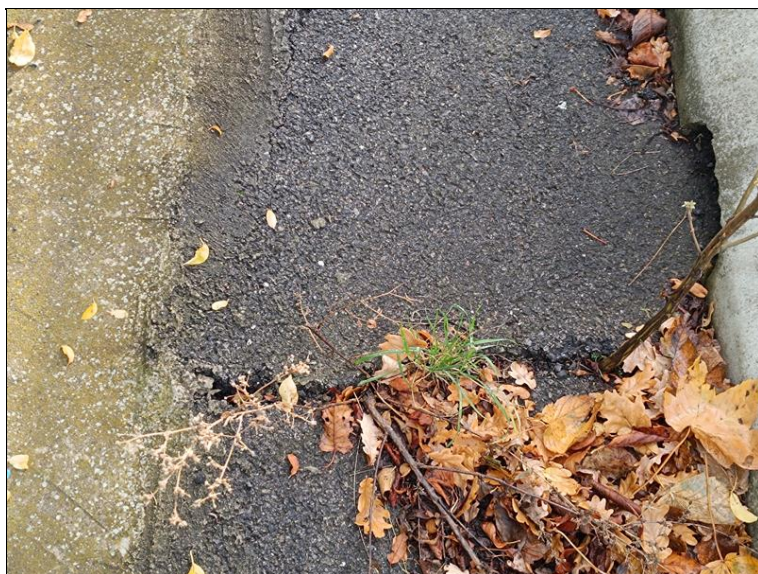
115\_Příčná trhlina v krytu pravostranného chodníku.jpg

### 3.2 Chodníky

Zarostlé spáry v chodnících, koroze výztuže železobetonových říms.

Příčné trhliny v krytu chodníku.

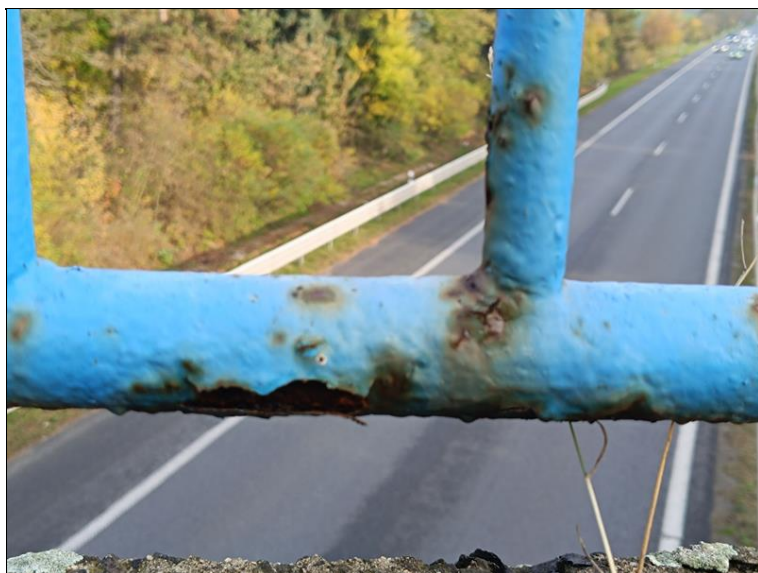
116\_Koroze prvku zábradlí.jpg

### 4.2 Zábradlí

Styk dolního madla se sloupkem přerušený vlivem dlouhodobé koroze.

Ostatní trubkové prvky zábradlí (svislice, sloupky, horní madlo) jsou hloubkově zasažené korozí.

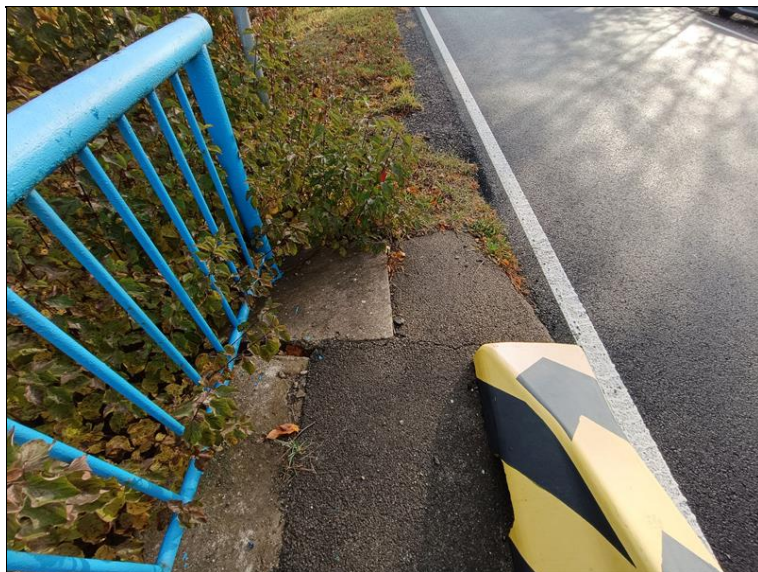
118\_Uvolněný betonový blok za opěrou O1.jpg

### 3.3 Římsy, obrubníky, zálivky

Nestabilní betonové bloky, do kterých jsou kotveny koncové sloupky zábradlí za římsami obou křídel.

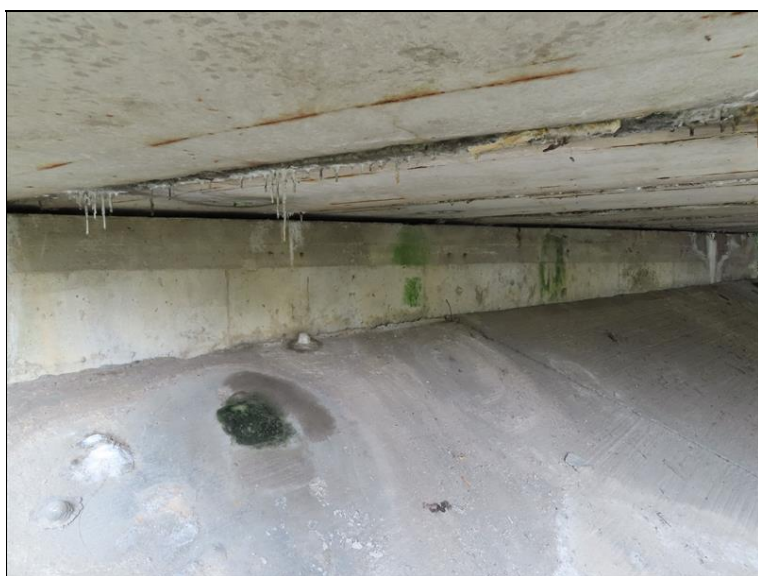
201\_Opěra O1 .JPG

### 1.2 Mostní podpěry křídla a čelní zdi

Krajní opěry jsou z rubu a z uložení zamáčené, vápenné výluhy, mapy, záclony. Křídla jsou z pod římsy potečená, výluhy, inkrustace. Křídla místy zasanovaná, sanační malta místy odpadlá.

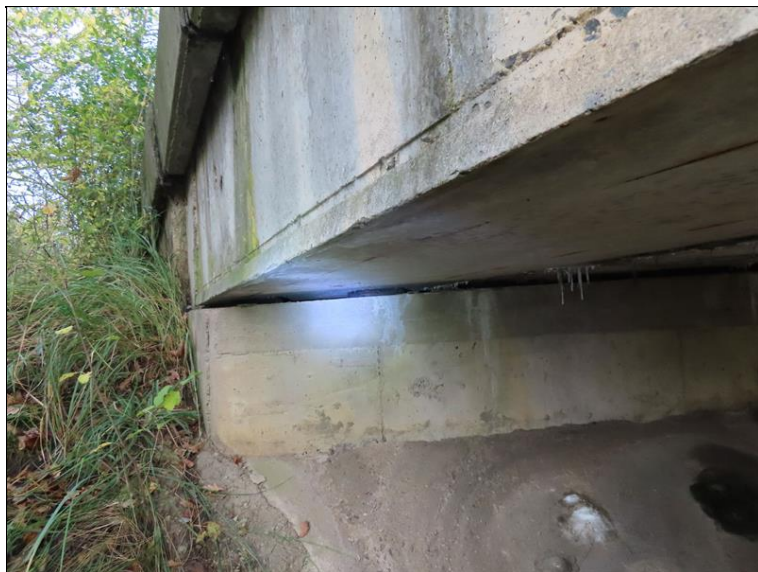
202\_Opěra O1.JPG

## 2.2 Ložiska, klouby

Degradace betonu pod ložiskem krajního nosníku KA73 pole 2 na jižní straně mostu. Zatím je přenos sil z nosníku do příčnicku zajištěn. Při dlouhodobé degradaci stativa může dojít k omezení funkce ložiska.

Koroze ocelových výztužných plechů ložiskových desek.

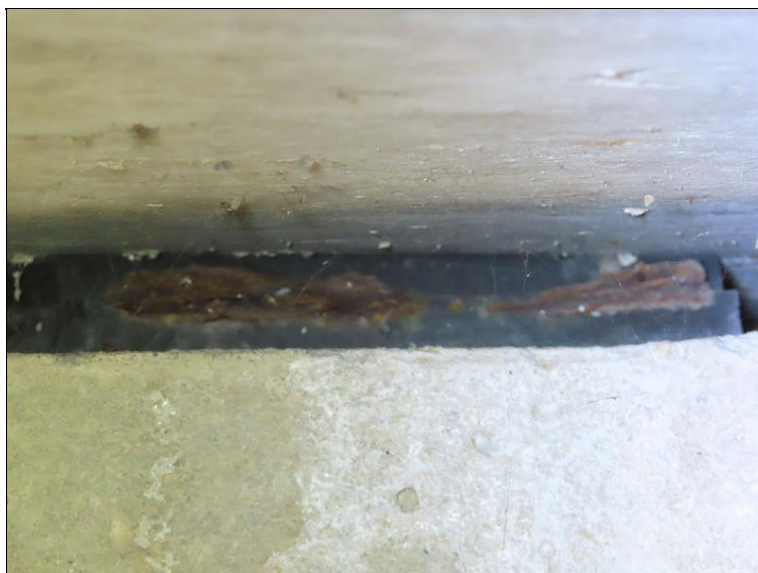
203\_Opěra O1 ložisko.JPG

## 2.2 Ložiska, klouby

Degradace betonu pod ložiskem krajního nosníku KA73 pole 2 na jižní straně mostu. Zatím je přenos sil z nosníku do příčnicku zajištěn. Při dlouhodobé degradaci stativa může dojít k omezení funkce ložiska.

Koroze ocelových výztužných plechů ložiskových desek.

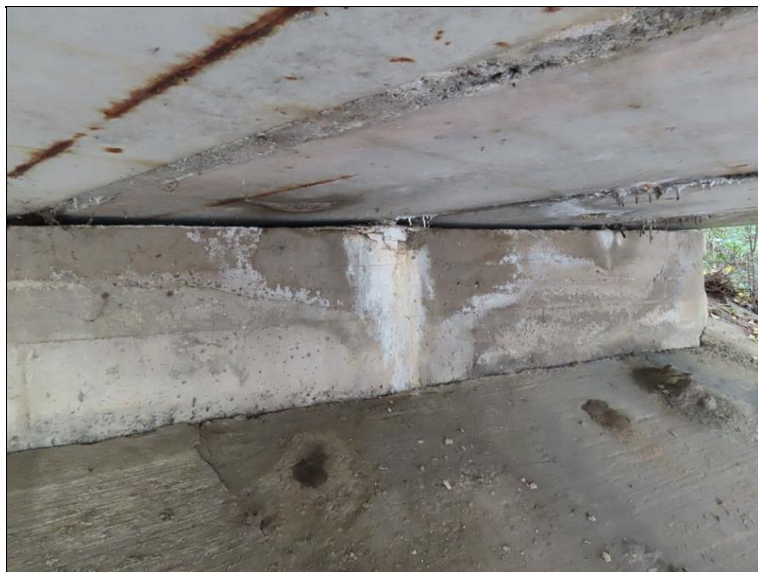
204\_Výluhy ze spár nosníků KA.JPG

### 2.1 Nosná konstrukce

Na čela nosné konstrukce intenzivně zatéká, což

se projevuje výluhy na stativech pilířů a opěrách zejména v krajních prostorech pod chodníky. Další projevy zatékání se projevují ve spárách mezi nosníky a římsami.

Krajní opěry jsou z rubu a z uložení zamáčené, vápenné výluhy, mapy, záclony. Křídla jsou z pod římsy potečená, výluhy, inkrustace. Křídla místy zasanovaná, sanační malta místy odpadlá.

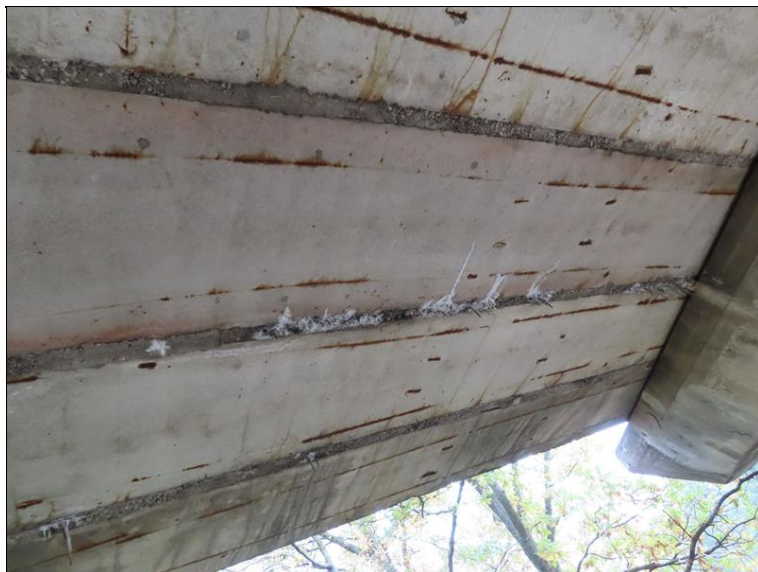
206\_Výluhy pole 1.JPG

### 2.1 Nosná konstrukce

se projevuje výluhy na stavech pilířů a opěrách zejména v krajních prostorech pod chodníky. Další projevy zatékání se projevují ve spárách mezi nosníky a římsami.

Nedostatečná tloušťka betonové krycí vrstvy pohledu NK, betonářská distanční výztuž koroduje. Lokálně je patrná sanace výztuže.

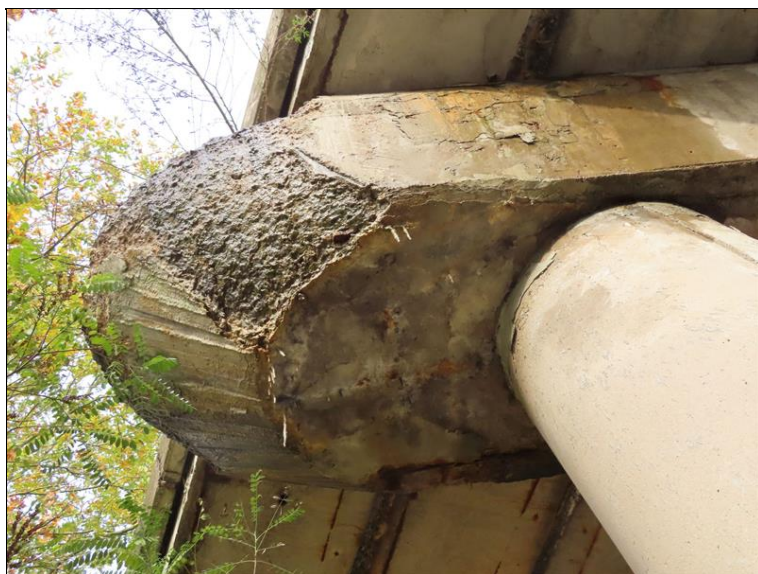
322\_Pilíř P2 zatékání hloubková degradace betonu.JPG

### 1.2 Mostní podpěry křídla a čelní zdi

Stativa jsou z prostoru uložení zamáčená zejména pod dvojicemi krajních nosníků. Na podélných plochách je patrná odhalená výztuž bez zásadního korozního oslabení. Jižní konce stativ se rozpadají do hloubky 5 cm, lokálně i 10 cm.

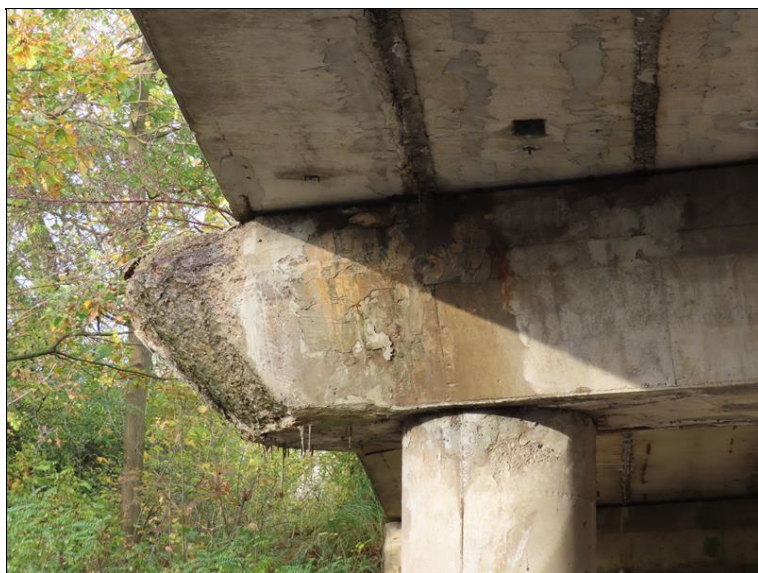
323\_Pilíř P2 zatékání hloubková degradace betonu.JPG

### 1.2 Mostní podpěry křídla a čelní zdi

Stativa jsou z prostoru uložení zamáčená zejména pod dvojicemi krajních nosníků. Na podélných plochách je patrná odhalená výztuž bez zásadního korozního oslabení. Jižní konce stativ se rozpadají do hloubky 5 cm, lokálně i 10 cm.

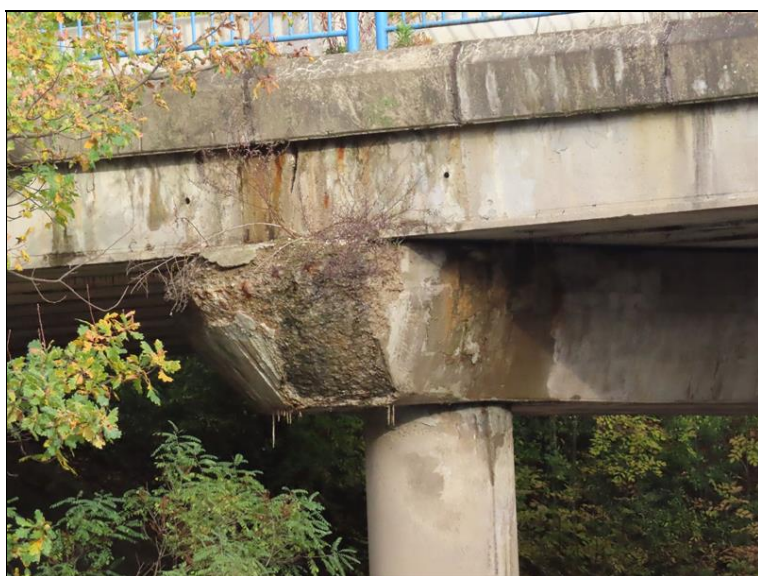
324\_Pilíř P2 zatékání hloubková degradace betonu.JPG

### 1.2 Mostní podpěry křídla a čelní zdi

Stativa jsou z prostoru uložení zamáčená zejména pod dvojicemi krajních nosníků. Na podélných plochách je patrná odhalená výztuž bez zásadního korozního oslabení. Jižní konce stativ se rozpadají do hloubky 5 cm, lokálně i 10 cm.

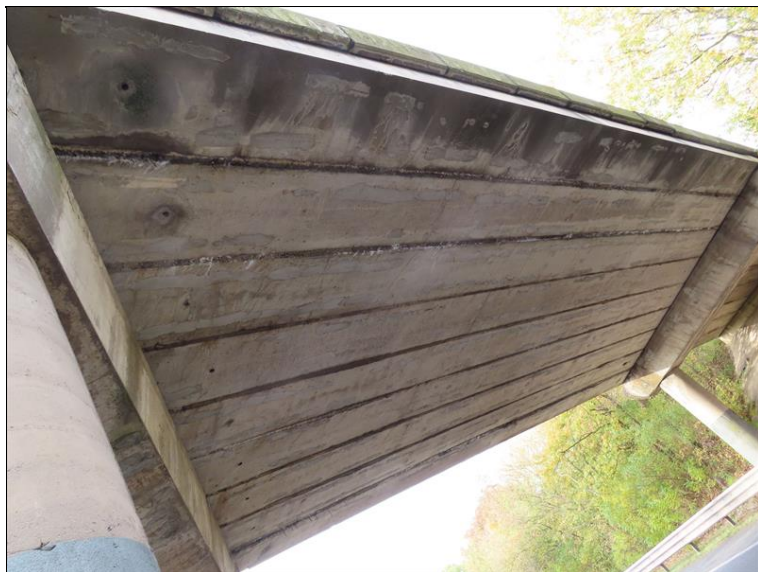
354\_Pole 2.JPG

### 2.1 Nosná konstrukce

se projevuje výluhy na stativech pilířů a opěrách zejména v krajních prostorech pod chodníky. Další projevy zatékání se projevují ve spárách mezi nosníky a římsami.

Nedostatečná tloušťka betonové krycí vrstvy podhledu NK, betonářská distanční výztuž koroduje. Lokálně je patrná sanace výztuže.

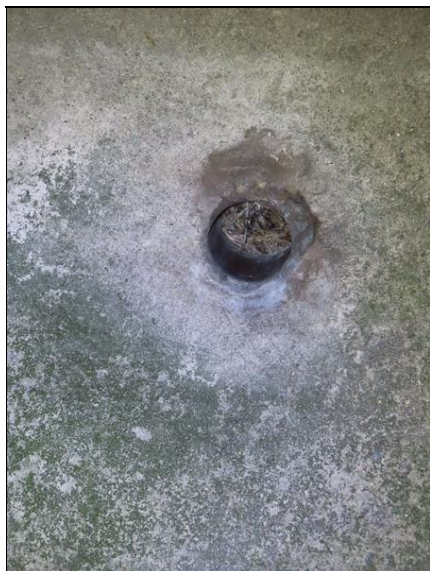
355\_Pole 2 neprostupný odvodňovací otvor.JPG

### 2.1 Nosná konstrukce

Některé odvodňovací otvory dutin nosníků KA73 nejsou průtočné, jsou zabetonované. Z některých průtočných odvodňovacích vytéká voda. Byly zkontrolovány otvory dutin nosníků před opěrami O1 a O5 a pole 2 před opěrou P3.

| [5] | 2.1 | Nosná konstrukce | Zprůchodnit všechny odvodňovací otvory dutin všech nosníků KA73. |

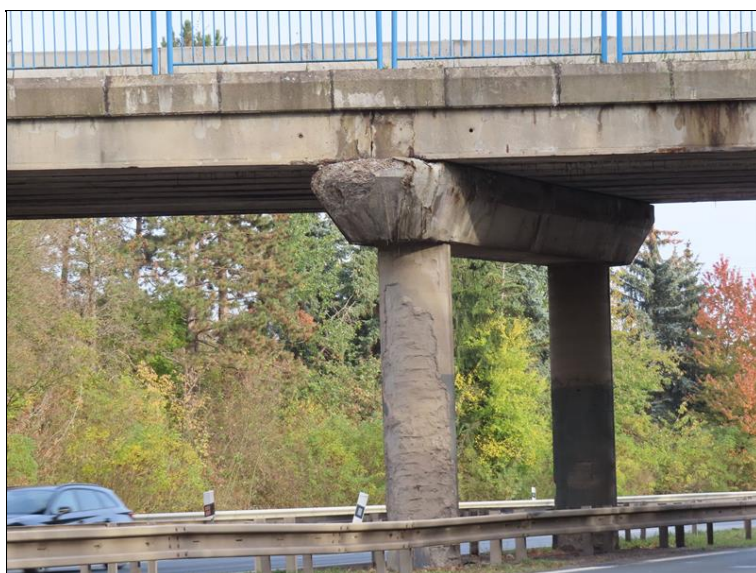
411\_Pilíř P3.JPG

### 1.2 Mostní podpěry křídla a čelní zdi

Stativa jsou z prostoru uložení zamáčená zejména pod dvojicemi krajních nosníků. Na podélných plochách je patrná odhalená výztuž bez zásadního korozního oslabení. Jižní konce stativ se rozpadají

do hloubky 5 cm, lokálně i 10 cm.

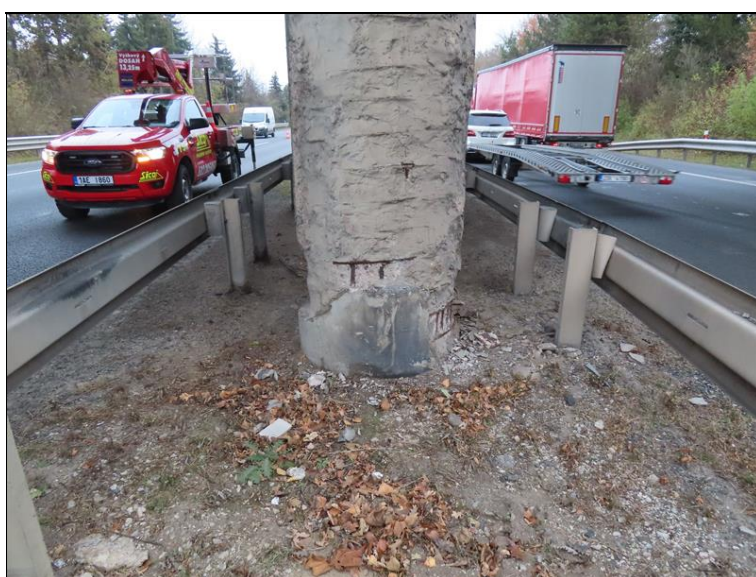
413\_Pilíř P3 hloubková degradace betonu.JPG

### 1.2 Mostní podpěry křídla a čelní zdi

Sloupy mezilehlé podpěry P3 jsou výrazně oslabeny vlivem dlouhodobého smáčení ostřikem vozidel jedoucích v levých jízdních pružích na dálnici pod mostem. V dolních částech sloupů je přerušena příčná výztuž - kruhové třmínky. Podélná svislá výztuž je oslabena, míru oslabení podélné výztuže nelze v rámci HPM určit. Betonová krycí vrstva je z velké části dutá na poklep. V dolních partiích byla výztuž sanována, ovšem sanace není soudržná s podkladem.

| [2] | 1.2 | Mostní podpěry křídla a čelní zdi / Pilíř_3 | Provést diagnostický průzkum sloupů podpěry P3 ve středním dělicím pásu s důrazem na zjištění míry oslabení konstrukční výztuže a vlastností betonu. V rámci diagnostického průzkumu provést přepočet zatížitelnosti podpěry P3 a navrhnout zesílení sloupů. |
| [3] | 1.2 | Mostní podpěry křídla a čelní zdi / Pilíř_3 | Provést ochranu sloupů pilíře P3 proti ostříku od kolemjedoucích automobilů. |

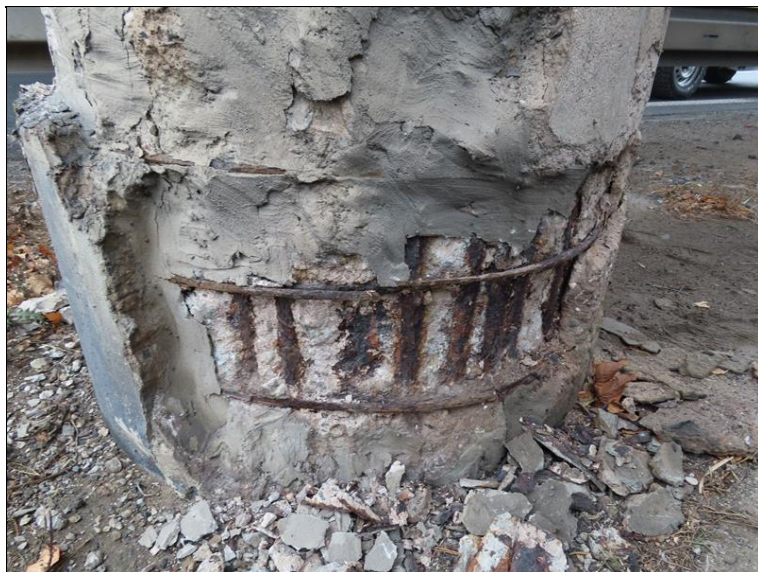
414\_Pilíř P3 hloubková degradace betonu a koroze výztuže.JPG

### 1.2 Mostní podpěry křídla a čelní zdi

Sloupy mezilehlé podpěry P3 jsou výrazně oslabeny vlivem dlouhodobého smáčení ostřikem vozidel jedoucích v levých jízdních pruzích na dálnici pod mostem. V dolních částech sloupů je přerušena příčná výztuž - kruhové třmínky. Podélná svislá výztuž je oslabena, míru oslabení podélné výztuže nelze v rámci HPM určit. Betonová krycí vrstva je z velké části dutá na poklep. V dolních partiích byla výztuž sanována, ovšem sanace není soudržná s podkladem.

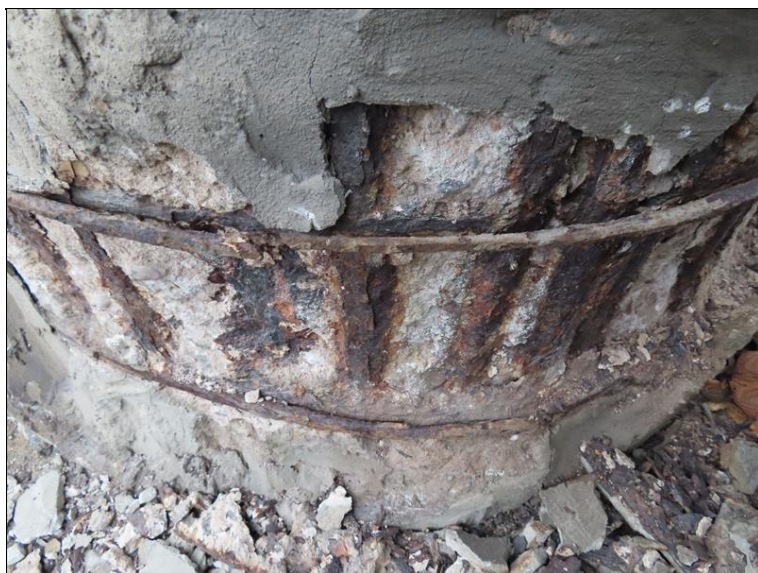
415\_Pilíř P3 hloubková degradace betonu koroze podélné i příčné výztuže.JPG

### 1.2 Mostní podpěry křídla a čelní zdi

Sloupy mezilehlé podpěry P3 jsou výrazně oslabeny vlivem dlouhodobého smáčení ostřikem vozidel jedoucích v levých jízdních pruzích na dálnici pod mostem. V dolních částech sloupů je přerušena příčná výztuž - kruhové třmínky. Podélná svislá výztuž je oslabena, míru oslabení podélné výztuže nelze v rámci HPM určit. Betonová krycí vrstva je z velké části dutá na poklep. V dolních partiích byla výztuž sanována, ovšem sanace není soudržná s podkladem.

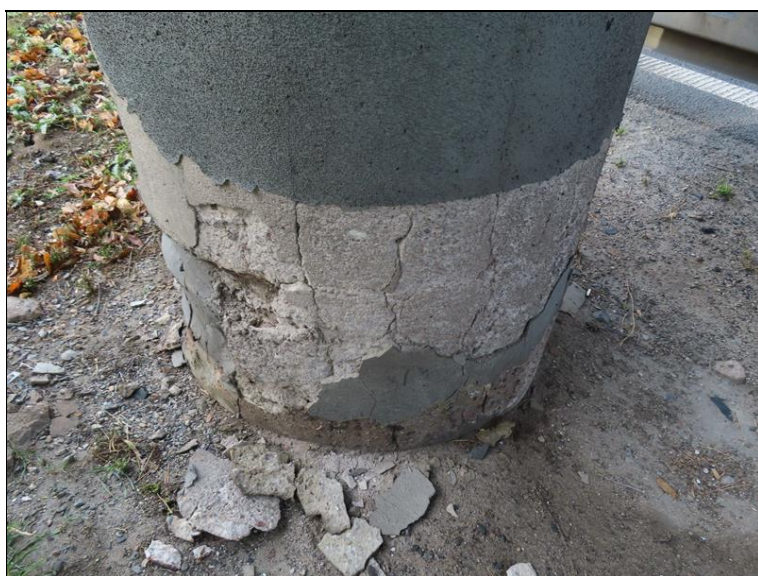
416\_Pilíř P3 hloubková degradace betonu.JPG

### 1.2 Mostní podpěry křídla a čelní zdi

Sloupy mezilehlé podpěry P3 jsou výrazně oslabeny vlivem dlouhodobého smáčení ostřikem vozidel jedoucích v levých jízdních pruzích na dálnici pod mostem. V dolních částech sloupů je přerušena příčná výztuž - kruhové třmínky. Podélná svislá výztuž je oslabena, míru oslabení podélné výztuže nelze v rámci HPM určit. Betonová krycí vrstva je z velké části dutá na poklep. V dolních partiích byla výztuž sanována, ovšem sanace není soudržná s podkladem.

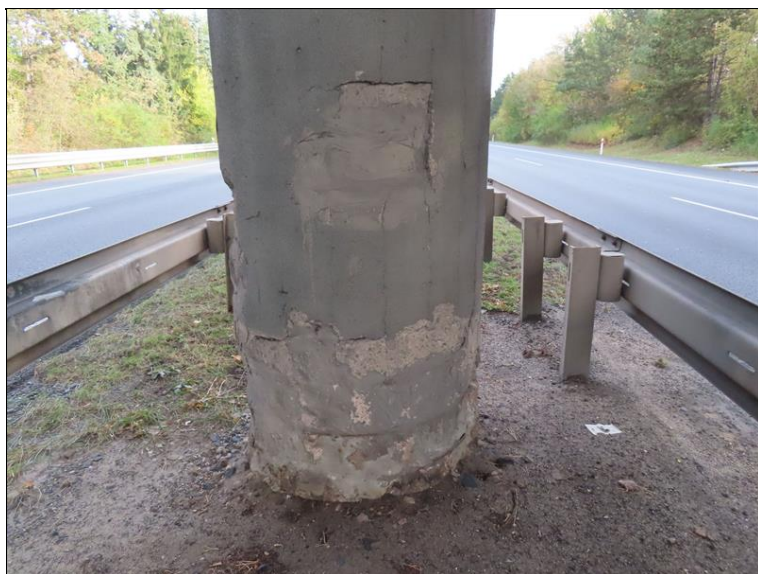
417\_Pilíř P3.JPG

**1.2 Mostní podpěry křídla a čelní zdi**

Sloupy mezilehlé podpěry P3 jsou výrazně oslabeny vlivem dlouhodobého smáčení ostřikem vozidel jedoucích v levých jízdních pruzích na dálnici pod mostem. V dolních částech sloupů je přerušena příčná výztuž - kruhové třmínky. Podélná svislá výztuž je oslabena, míru oslabení podélné výztuže nelze v rámci HPM určit. Betonová krycí vrstva je z velké části dutá na poklep. V dolních partiích byla výztuž sanována, ovšem sanace není soudržná s podkladem.

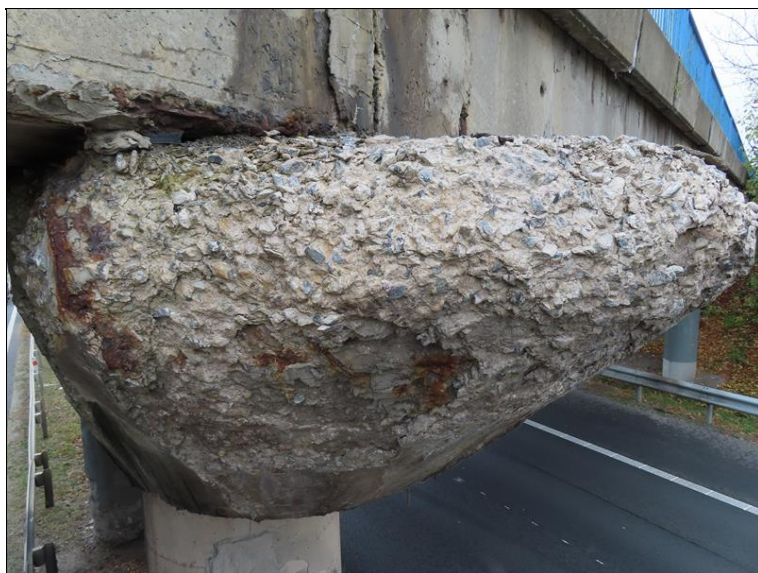
422\_Degradace betonu stativa pilíře P3.JPG

### 1.2 Mostní podpěry křídla a čelní zdi

Stativa jsou z prostoru uložení zamáčená zejména pod dvojicemi krajních nosníků. Na podélných plochách je patrná odhalená výztuž bez zásadního korozního oslabení. Jižní konce stativ se rozpadají do hloubky 5 cm, lokálně i 10 cm.

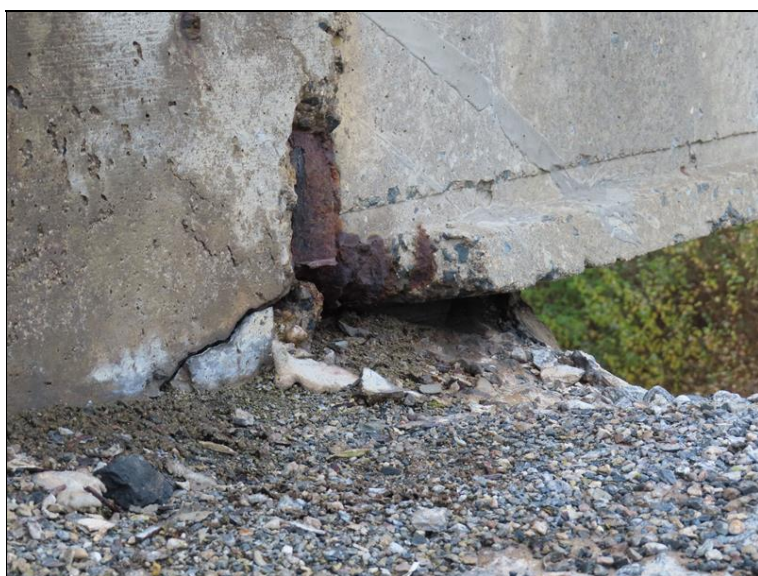
423\_Uložení nosníku pole 3 na pilíř P3.JPG

### 2.1 Nosná konstrukce

Na stativu P3 je patrná koroze kotevní desky krajního (prvního) nosníku 2. pole.

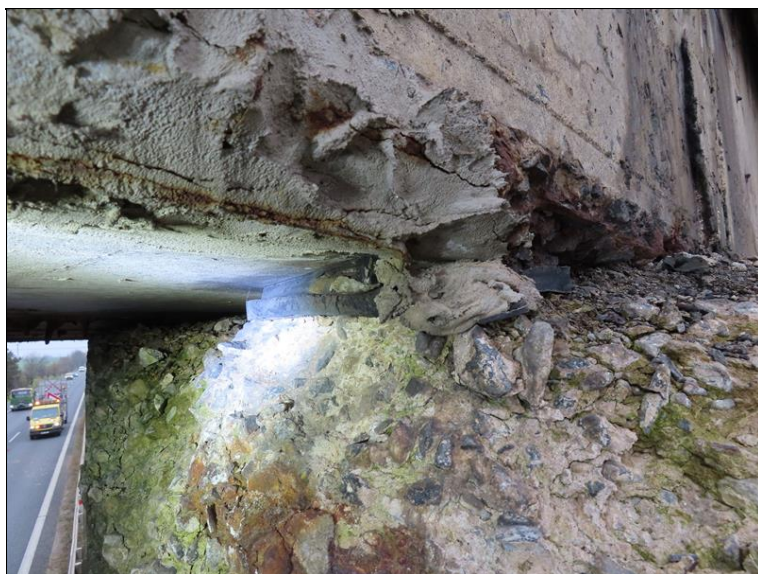
424\_Uložení krajního nosníku pole 2 na pilíř P3.JPG

## 2.2 Ložiska, klouby

Degradace betonu pod ložiskem krajního nosníku KA73 pole 2 na jižní straně mostu. Zatím je přenos sil z nosníku do příčnicku zajištěn. Při dlouhodobé degradaci stativa může dojít k omezení funkce ložiska.

Koroze ocelových výztužných plechů ložiskových desek.

Stativa jsou z prostoru uložení zamáčená zejména pod dvojicemi krajních nosníků. Na podélných plochách je patrná odhalená výztuž bez zásadního korozního oslabení. Jižní konce stativ se rozpadají do hloubky 5 cm, lokálně i 10 cm.

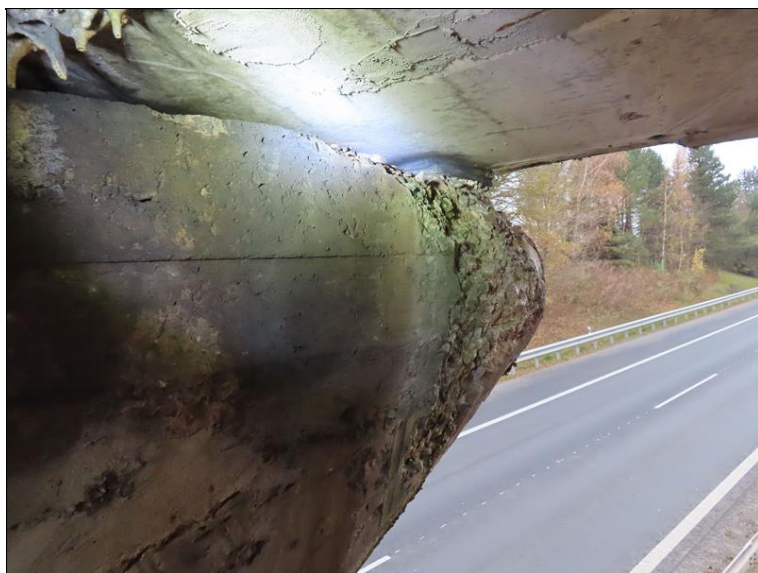
426\_Uložení krajního nosníku pole 2 na pilíř P3.JPG

## 2.2 Ložiska, klouby

Degradace betonu pod ložiskem krajního nosníku KA73 pole 2 na jižní straně mostu. Zatím je přenos sil z nosníku do příčnicku zajištěn. Při dlouhodobé degradaci stativa může dojít k omezení funkce ložiska.

Koroze ocelových výztužných plechů ložiskových desek.

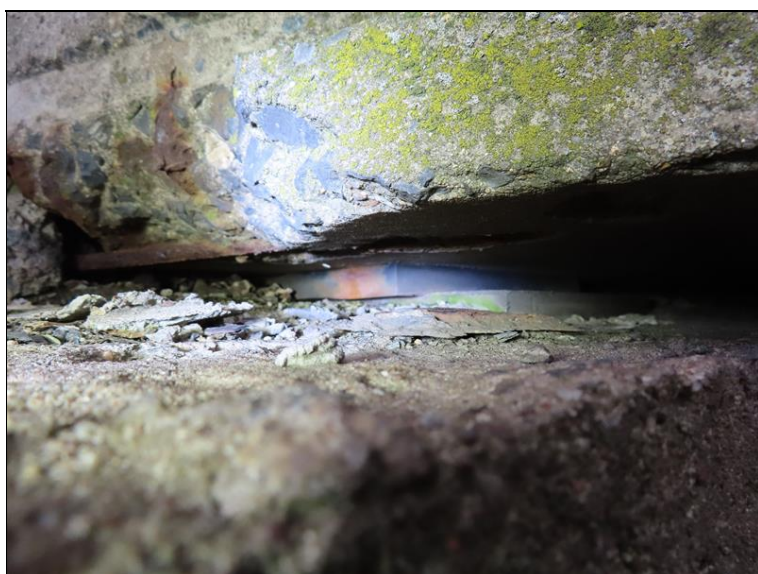
430\_Detail uložení krajního nosníku na pilíř P3.JPG

## 2.2 Ložiska, klouby

Degradace betonu pod ložiskem krajního nosníku KA73 pole 2 na jižní straně mostu. Zatím je přenos sil z nosníku do příčnicku zajištěn. Při dlouhodobé degradaci stativa může dojít k omezení funkce ložiska.

Koroze ocelových výztužných plechů ložiskových desek.

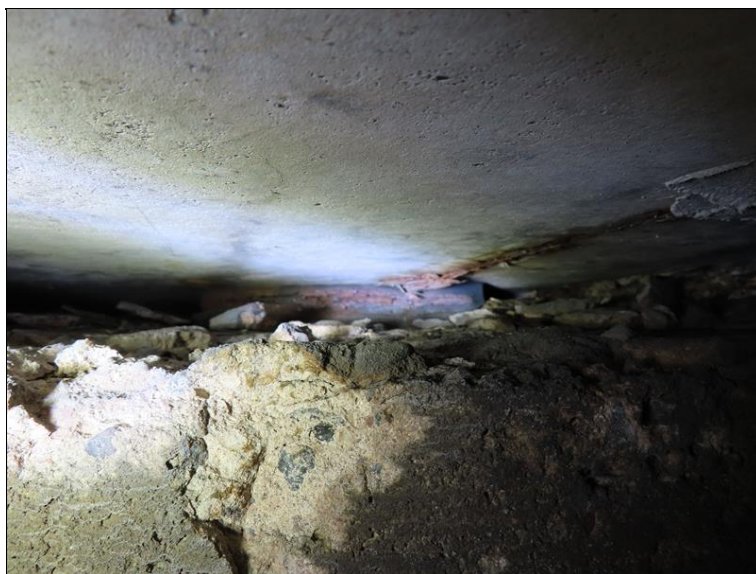
432\_Detail uložení nosníku na pilíř P3.JPG

## 2.2 Ložiska, klouby

Degradace betonu pod ložiskem krajního nosníku KA73 pole 2 na jižní straně mostu. Zatím je přenos sil z nosníku do příčníku zajištěn. Při dlouhodobé degradaci stativa může dojít k omezení funkce ložiska.

Koroze ocelových výztužných plechů ložiskových desek.

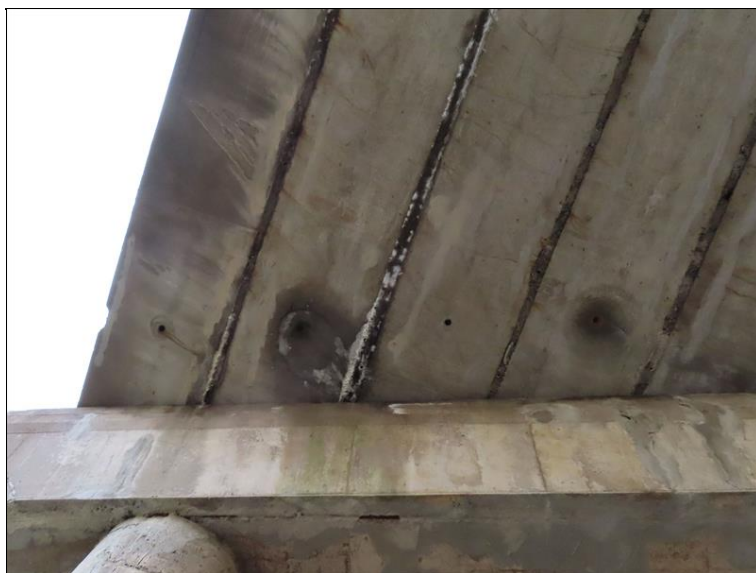
451\_Pole 3.JPG

## 2.1 Nosná konstrukce

se projevuje výluhy na stativě pilířů a opěrách zejména v krajních prostorech pod chodníky. Další projevy zatékání se projevují ve spárách mezi nosníky a římsami.

Nedostatečná tloušťka betonové krycí vrstvy podhledu NK, betonářská distanční výztuž koroduje. Lokálně je patrná sanace výztuže.

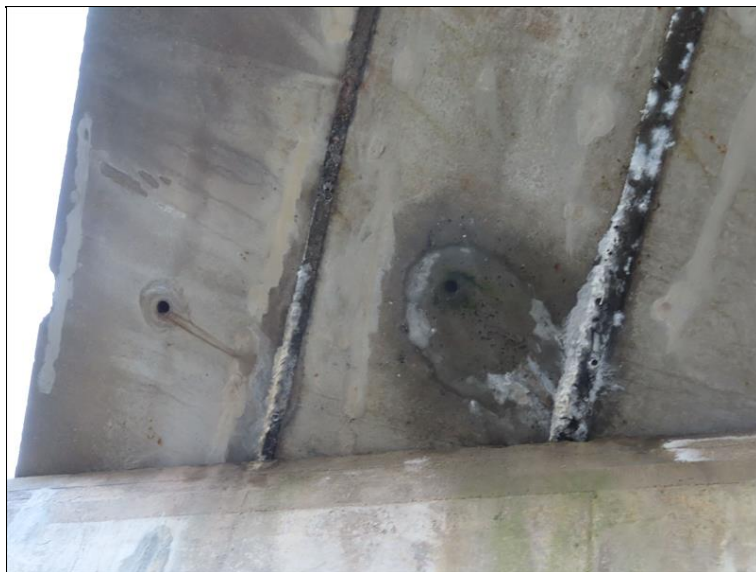
452\_Pole 3 stopy po zatékání.JPG

### 2.1 Nosná konstrukce

se projevuje výluhy na stativech pilířů a opěrách zejména v krajních prostorech pod chodníky. Další projevy zatékání se projevují ve spárách mezi nosníky a římsami.

Nedostatečná tloušťka betonové krycí vrstvy pohledu NK, betonářská distanční výztuž koroduje. Lokálně je patrná sanace výztuže.

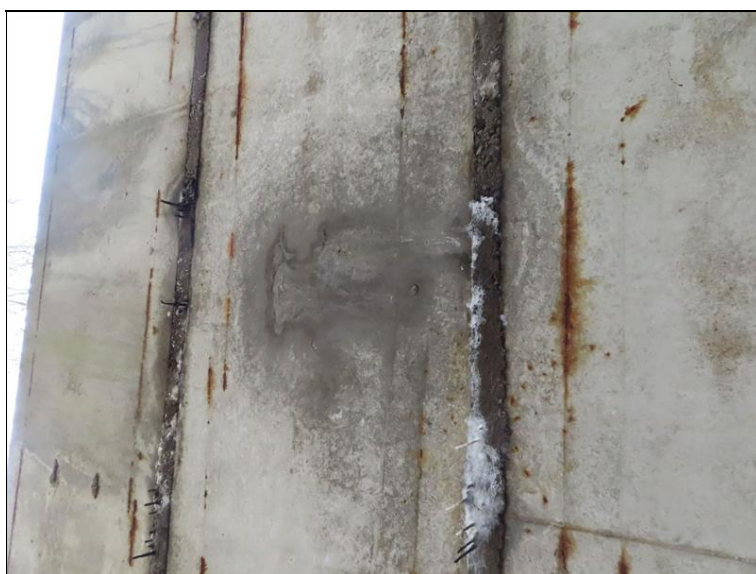
602\_Podélná trhlina v nosníku.JPG

### 2.1 Nosná konstrukce

Trhliny v 2/3 délky 2. nosníku z jižní strany, v jejímž okolí jsou patrné suché tmavě šedé výluhy.

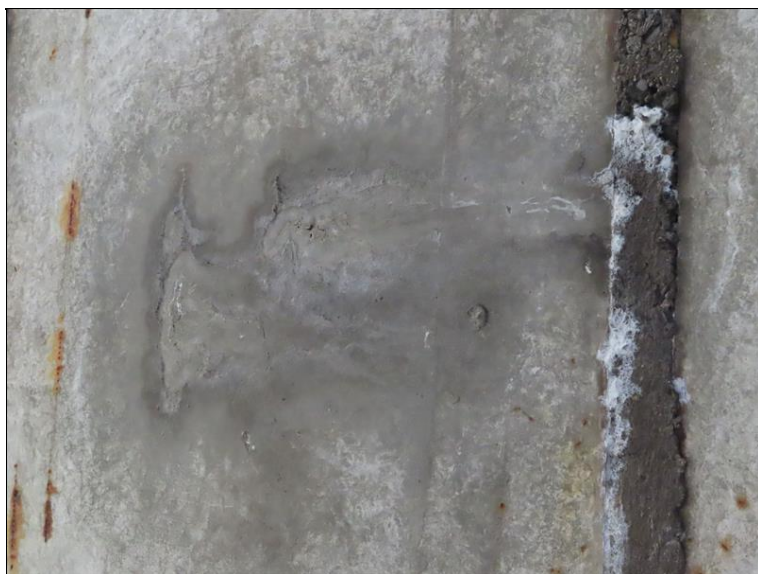
603\_Podélná trhlina v nosníku.JPG

## 2.1 Nosná konstrukce

Trhliny v 2/3 délky 2. nosníku z jižní strany, v jejímž okolí jsou patrné suché tmavě šedé výluhy.

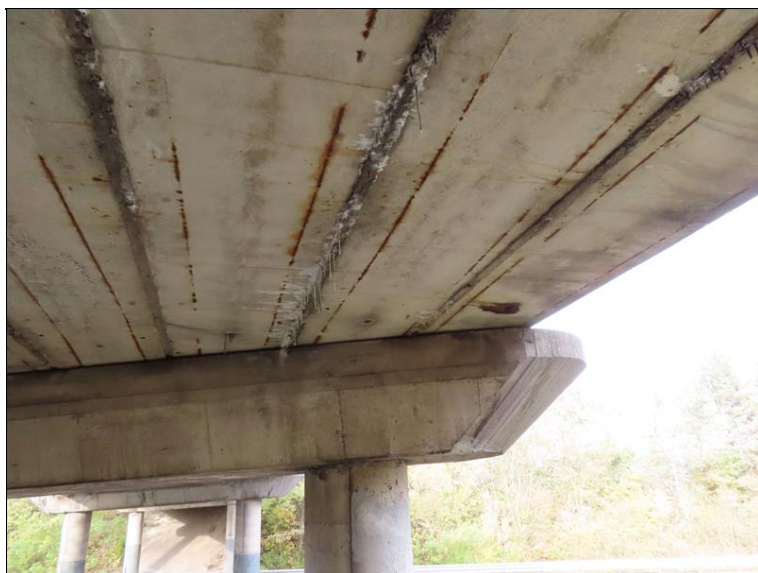
604\_Pole 4 výluhy sintru mezi nosníky KA.JPG

## 2.1 Nosná konstrukce

se projevuje výluhy na stativích pilířů a opěrách zejména v krajních prostorech pod chodníky. Další projevy zatékání se projevují ve spárách mezi nosníky a římsami.

Nedostatečná tloušťka betonové krycí vrstvy pohledu NK, betonářská distanční výztuž koroduje. Lokálně je patrná sanace výztuže.

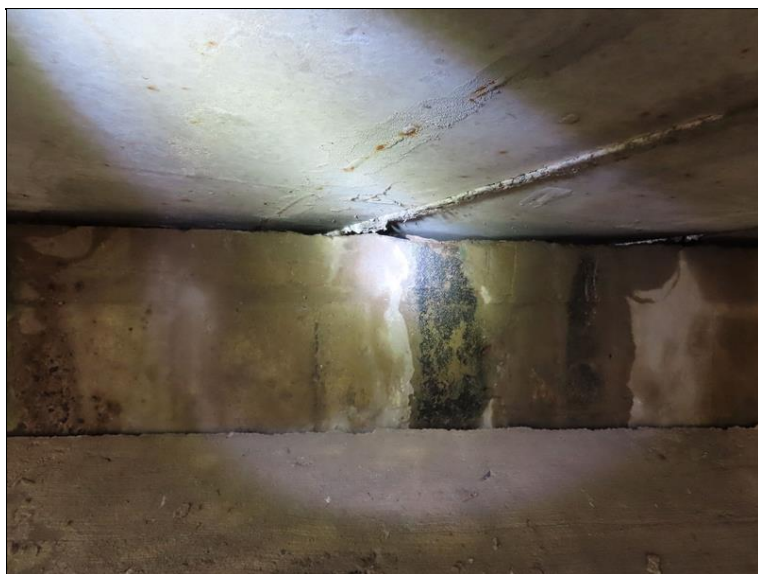
701\_Opěra O5.JPG

## 2.2 Ložiska, klouby

Degradace betonu pod ložiskem krajního nosníku KA73 pole 2 na jižní straně mostu. Zatím je přenos sil z nosníku do příčnicku zajištěn. Při dlouhodobé degradaci stativa může dojít k omezení funkce ložiska.

Koroze ocelových výztužných plechů ložiskových desek.

Krajní opěry jsou z rubu a z uložení zamáčené, vápenné výluhy, mapy, záclony. Křídla jsou z pod římsy potečená, výluhy, inkrustace. Křídla místy zasanovaná, sanační malta místy odpadlá.

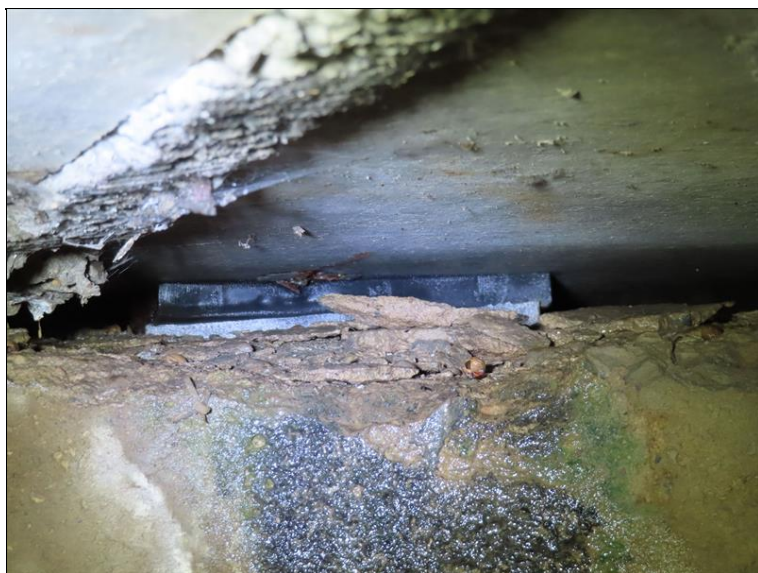
702\_Opěra O5 detail ložiska.JPG

## 2.2 Ložiska, klouby

Degradace betonu pod ložiskem krajního nosníku KA73 pole 2 na jižní straně mostu. Zatím je přenos sil z nosníku do příčnicku zajištěn. Při dlouhodobé degradaci stativa může dojít k omezení funkce ložiska.

Koroze ocelových výztužných plechů ložiskových desek.
