# **Most 3301-5**

Most přes říčku Bylanku v obci Lstiboř

## **HLAVNÍ PROHLÍDKA**

**Objekt: Most ev.č. 3301-5 (Most přes říčku Bylanku v obci Lstiboř)**

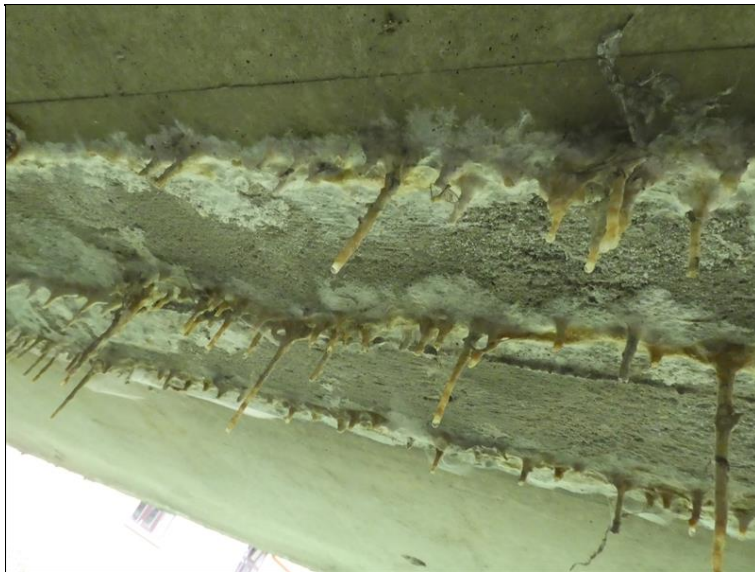
| [2.1] | 2.1 | Nosná konstrukce | NK - masivní průsaky spárami mezi nosníky (zejm. na okrajích), silné průsaky pod římsami; rozpad konců nosníků v uložení; výluhy, krápníky, vlhký podhled; lok. odpadlá krycí vrstva, koroze obnažené výztuže; nezasnované sondy; nízké krytí, potečené boky s výluhy; obnažené kotvy předpínací výztuže krajních nosníků, koroze. |

Podhled NK.

[1] 2.1 Nosná konstrukce Provést diagnostický průzkum, na jeho základě rozhodnout o způsobu rekonstrukce mostu.

Rekonstruovat most.

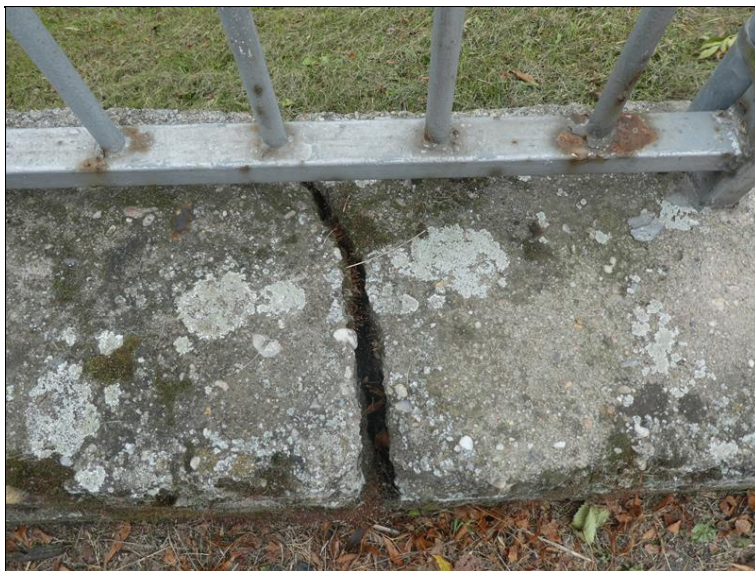
| [3.3] | 3.3 | Římsy, obrubníky, zálivky | Římsy - bez ozubu, nízký nášlap; u OP1P část odtržená; olámané |

hrany; hloubková degradace betonu, nánosy, bionapadení, mech; u OP1L zabetonovaný dřevěný kůl (VO?), trhliny, degradace.  
Obrubníky - degradace až rozpad betonu, vegetace ve spárách.

Pravá římsa.

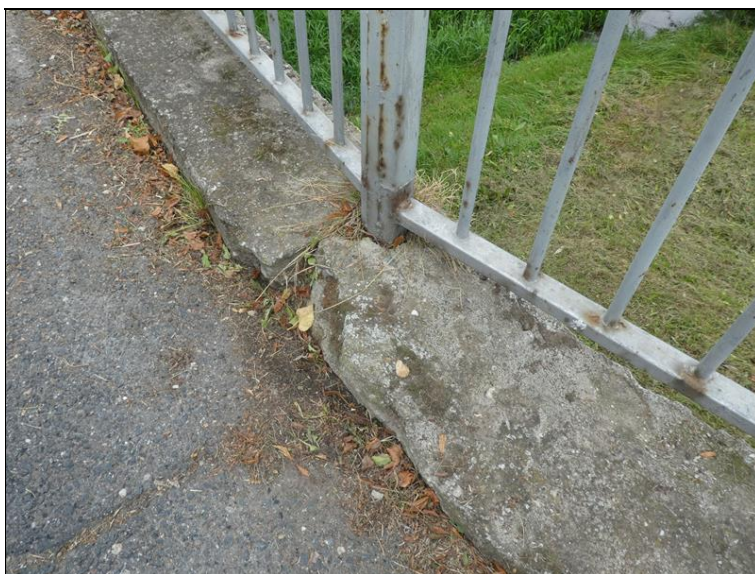
Pravá římsa.

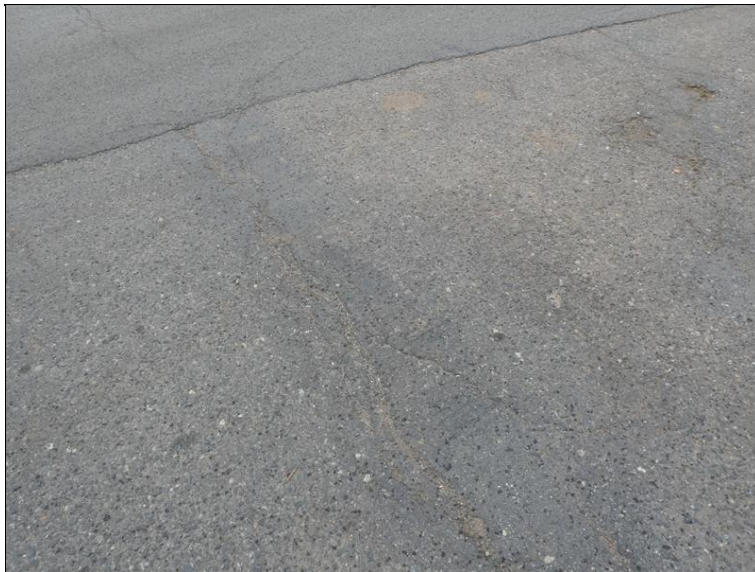
| [3.1] | 3.1 | Vozovka | Vozovka - pravděpodobně přebalená, nerovný povrch, štěrk, vysprávký (bez zálivek), síť trhlín, výtluky; příčné trhliny nad OP. Krajnice - nánosy, vegetace. |

Vozovka na mostě.

[2] 3.1 Vozovka Odstranit nánosy a vegetaci.

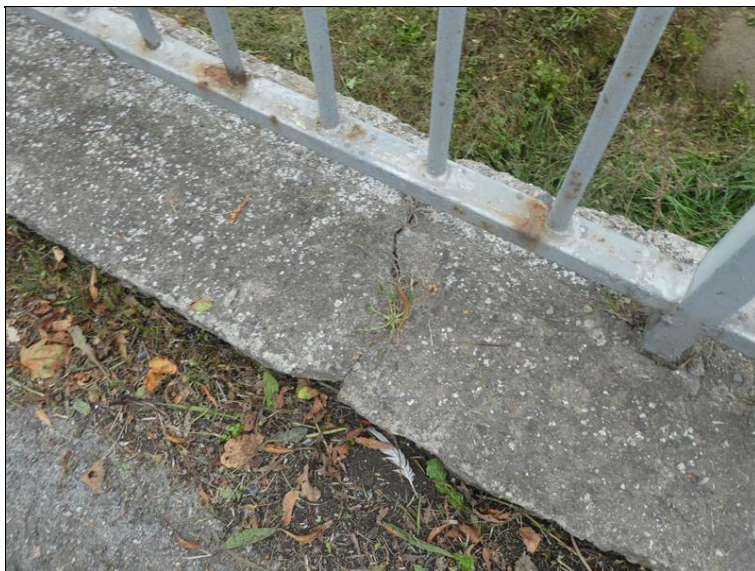
Pravá římša.

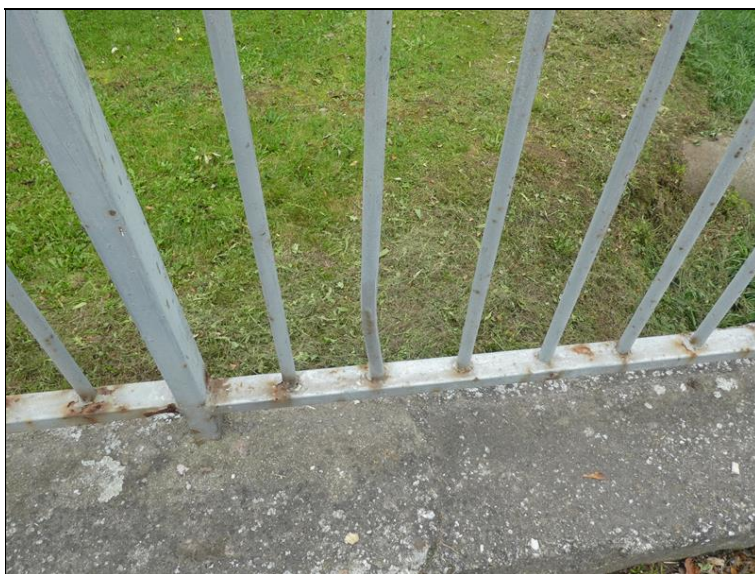
[4.1] 4.2 Zábradlí Záchytný systém neodpovídá stávajícím předpisům pro novostavby a rekonstrukce mostů. Most se nachází v intravilánu a norma požaduje odrazný obrubník výšky 0.15-0.20 m a zábradlí výšky 1.1 m se svislou výplní.  
Zábradlí - výplň a madla lok. deformované, bodová koroze, odlupování nátěru.

Zábradlí vpravo.

[3] 4.2 Zábradlí Obnovit PKO.

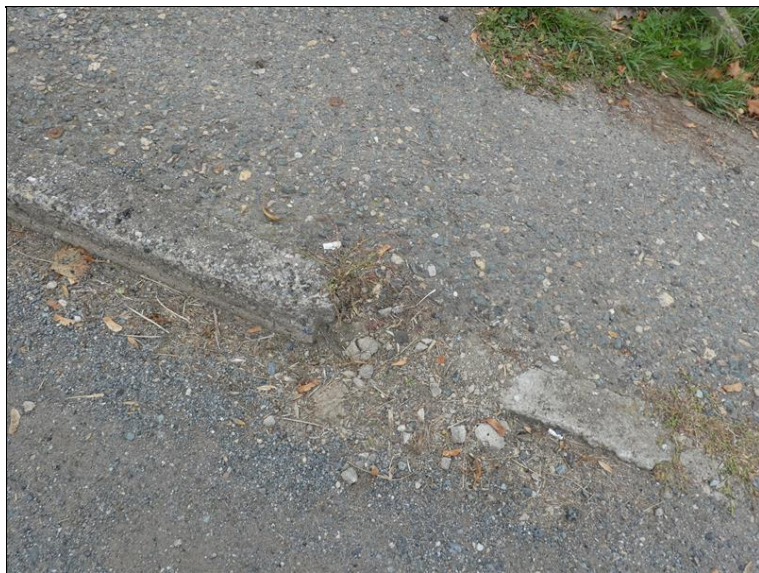
Obrubník vlevo u OP2.

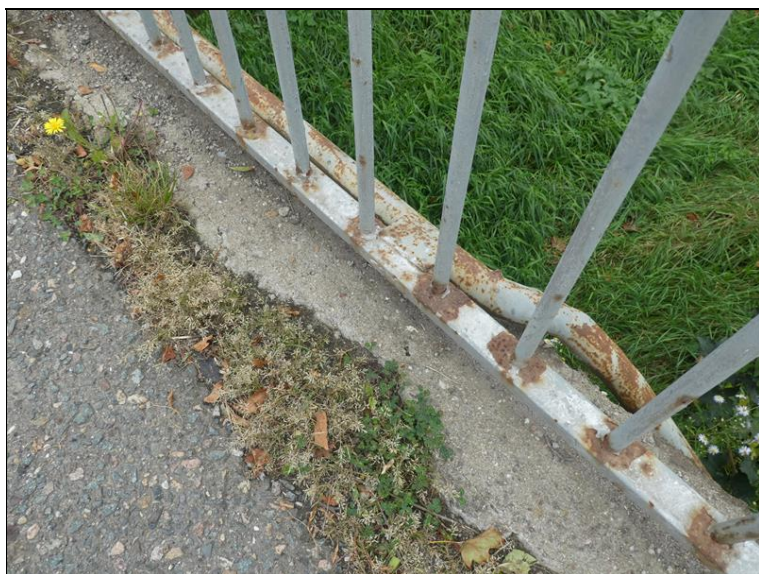
Zábradlí vlevo.

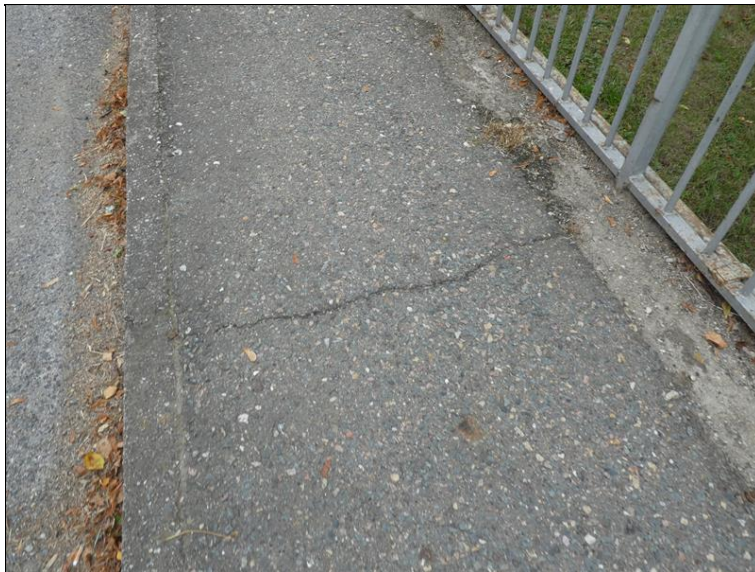
| [3.2] | 3.2 | Chodníky | Chodník - nízký nášlap, degradovaný hrubý povrch, vegetace, příčné trhliny, nánosy. |

Chodník vlevo.

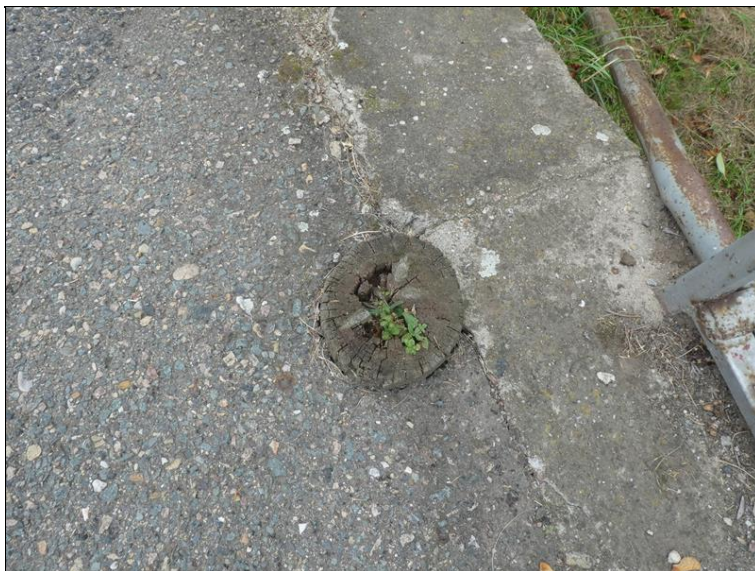
Chodník vlevo u OP1.

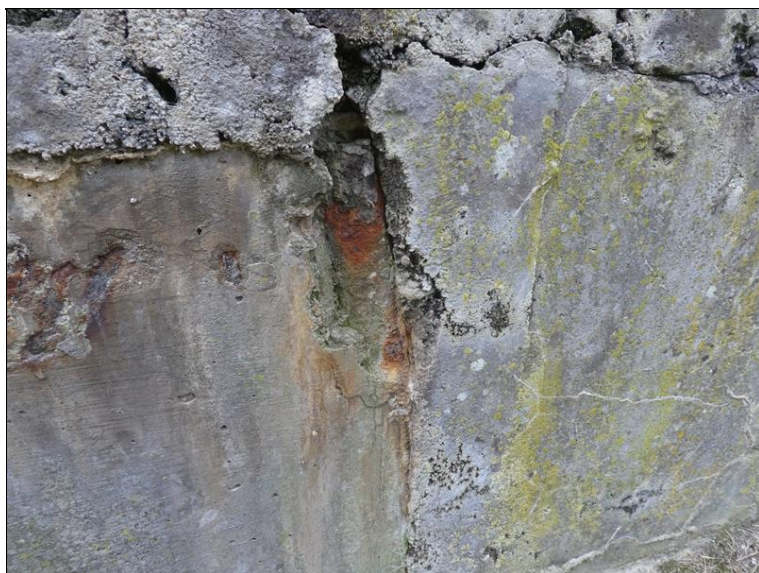
O stavebním stavu NK rozhoduje zejména intenzivní zatékání do NK a obnažení a koroze kotev předpínací výztuže. Stupeň použitelnosti je zvolen vzhledem ke stavu vozovky, obrubníků a říms.

Kotevní deska předpětí u OP1L.

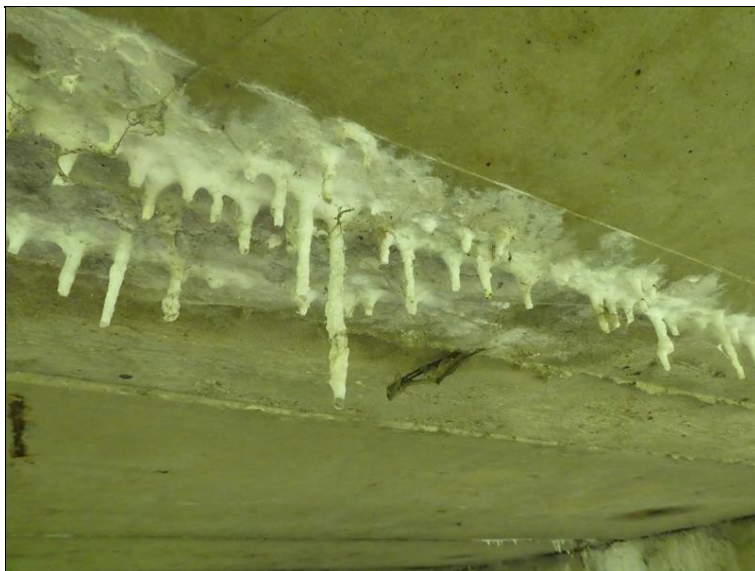
Podhled NK u levého okraje.

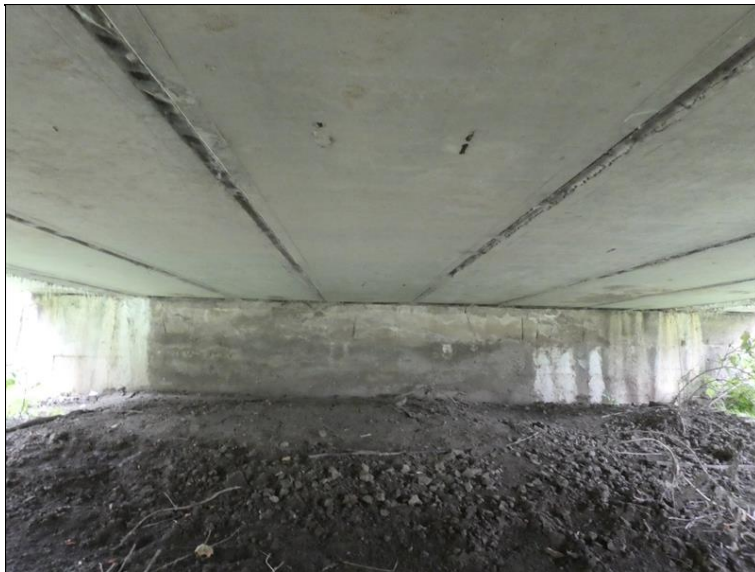
| [1.2] | 1.2 | Mostní podpěry křídla a čelní zdi | Opěry - zatékání na ÚP zejm. u okrajů, průsaky pod římsami, výluhy; degradace betonu (zejm. v místech zatékání); lok. rozpad ÚP, odpadávání krycí vrstvy, koroze obnažené výztuže; potečený líc OP2 s výluhy, nekvalitní beton, degradace u hladiny.<br>Křídla - trhliny, výluhy, degradace betonu, bionapadení, uchycená vegetace, nekvalitní beton. |

[4.3] 4.6 Území pod mostem a přístup. cesty Pod mostem - silné nánosy, zejm. u OP2.

OP2.

[4] 4.6 Území pod mostem a přístup. cesty Vyzvat správce vodoteče k vyčištění koryta.

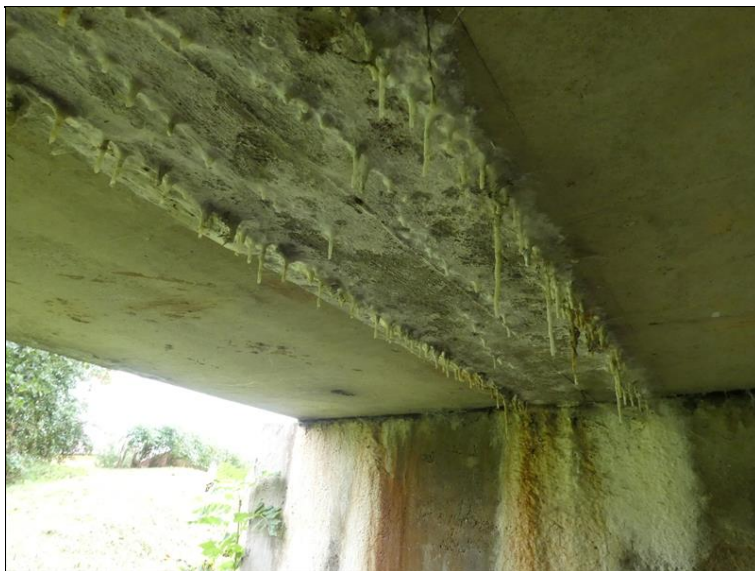
Podhled NK u pravého okraje.

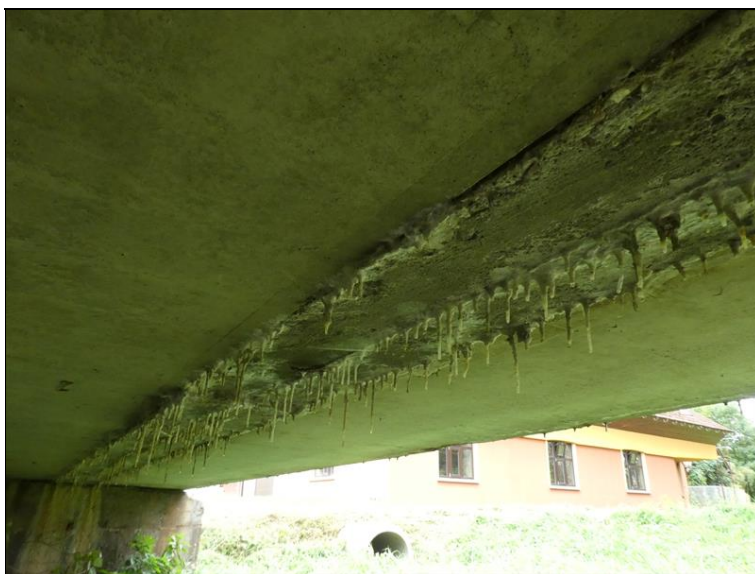
Podhled NK u pravého okraje.

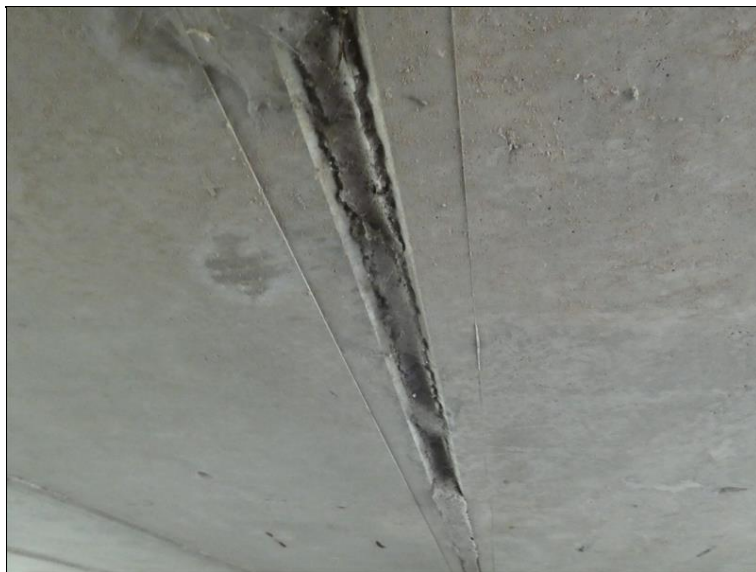
Podhled NK.
