# **Most 10521-1**

Most přes potok Mastník před Sestrouní

## **HLAVNÍ PROHLÍDKA**

Datum provedení prohlídky: 17.10.2023

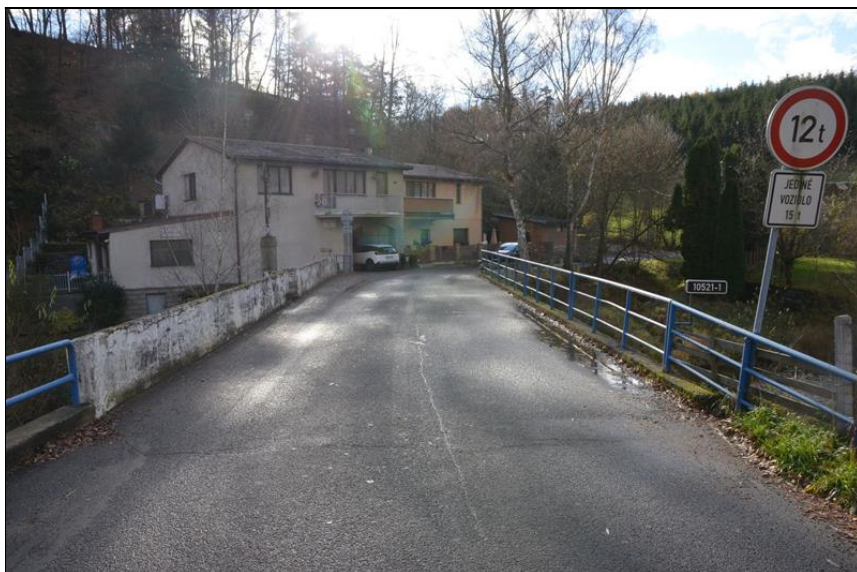
1.1\_Pohled po směru staničení.jpg

### 4.3 Dopravní značení, označení objektu

Chybí značení omezení maximálního nápravového tlaku.

| [5] 4.3 Dopravní značení, označení objektu | Osadit dopravní značení omezující zatížitelnost mostu s aktuálními hodnotami B14 - 7,5 t. |

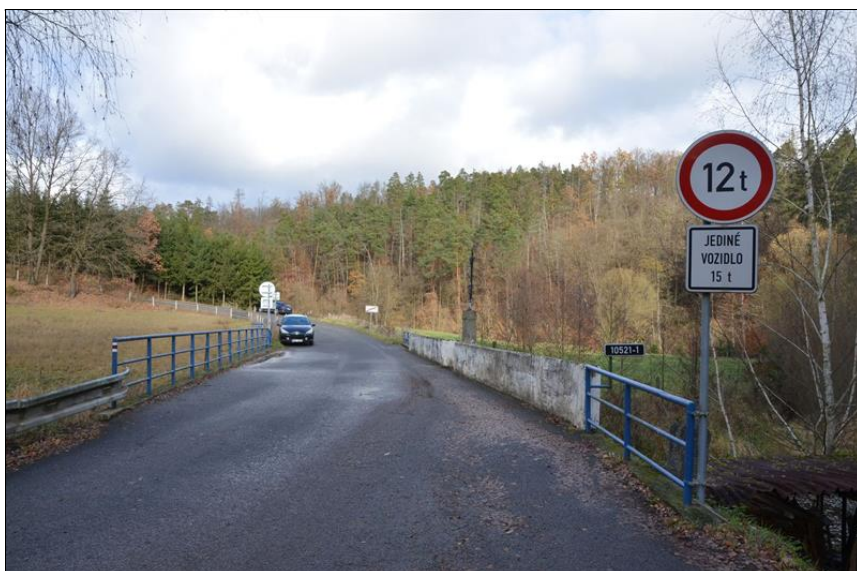
1.2\_Pohled proti směru staničení.jpg

### 4.3 Dopravní značení, označení objektu

Chybí značení omezení maximálního nápravového tlaku.

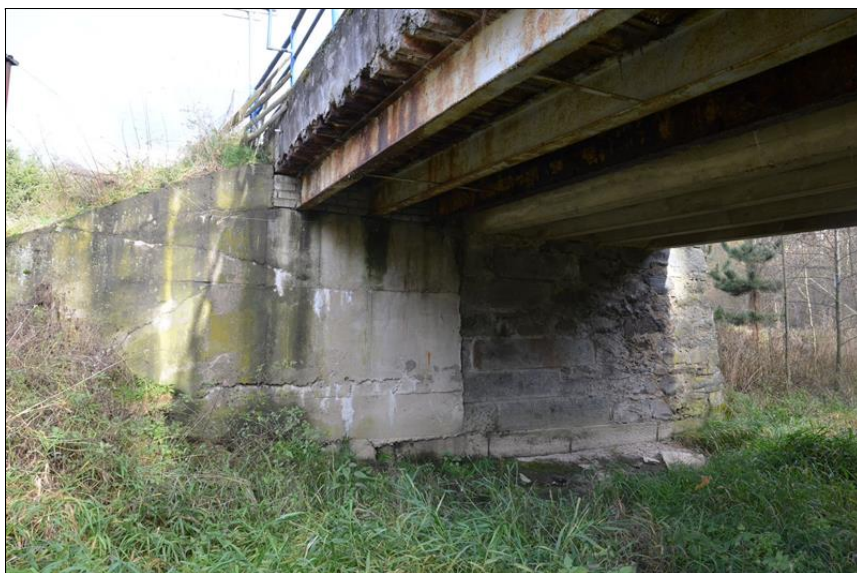
2.1\_Opěra O1.jpg

**1.3 Zemní těleso, záhozy, zpevnění, přech.obl.**

Zemní těleso je porostlé vegetací.

**4.6 Území pod mostem a přístup. cesty**

Koryto především v druhém poli je zanesené usazeninami a nálety.

| [1] | 1.3 | Zemní těleso, záhozy, zpevnění, přech.obl. | Navazující těleso a oblast pod mostem čistit od vegetace. |
| [3] | 4.6 | Území pod mostem a | Koryto pod mostem čistit od naplavenin. |

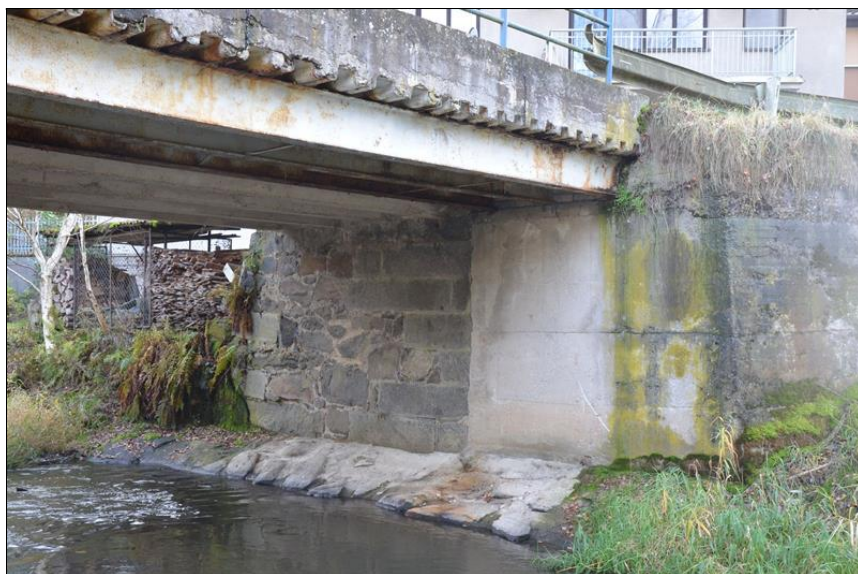
2.3\_Opěra O3.jpg

### 1.2 Mostní podpěry křídla a čelní zdi

Opěry jsou masivní z lomového kamene a opracovaných kamenných kvádrů. Na pravé straně jsou rozšířené prostým betonem.

Místo závěrné zidky, je v oblasti rozšíření, vyzdívka z bílých cihel.

Levá rovnoběžná křídla jsou zděná z lomového kamene.

Na pravé straně jsou křídla šikmá, betonová.

### 4.7 Cizí zařízení

Drát k el. ohradníku kolem líce opěry, ztěžuje přístup pod most.

| [11] 4.7 Cizí zařízení | Přesunout ohradník mimo most. |

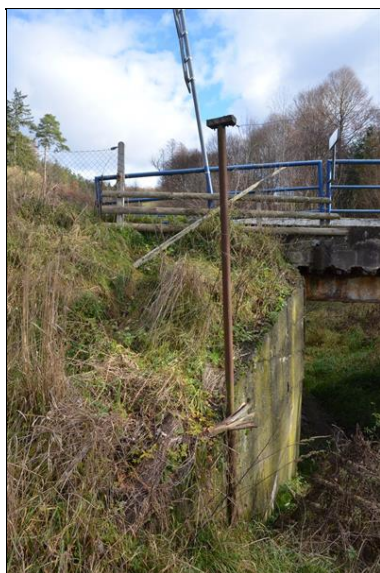
2.4\_Křídlo O1 P.jpg

### 1.2 Mostní podpěry křídla a čelní zdi

Opěry jsou masivní z lomového kamene a opracovaných kamenných kvádrů. Na pravé straně jsou rozšířené prostým betonem.

Místo závěrné zidky, je v oblasti rozšíření, vyzdívka z bílých cihel.

Levá rovnoběžná křídla jsou zděná z lomového kamene.

Na pravé straně jsou křídla šikmá, betonová.

### 1.3 Zemní těleso, záhozy, zpevnění, přech.obl.

Zemní těleso je porostlé vegetací.

### 4.7 Cizí zařízení

Drát k el. ohradníku kolem líce opěry, ztěžuje přístup pod most.

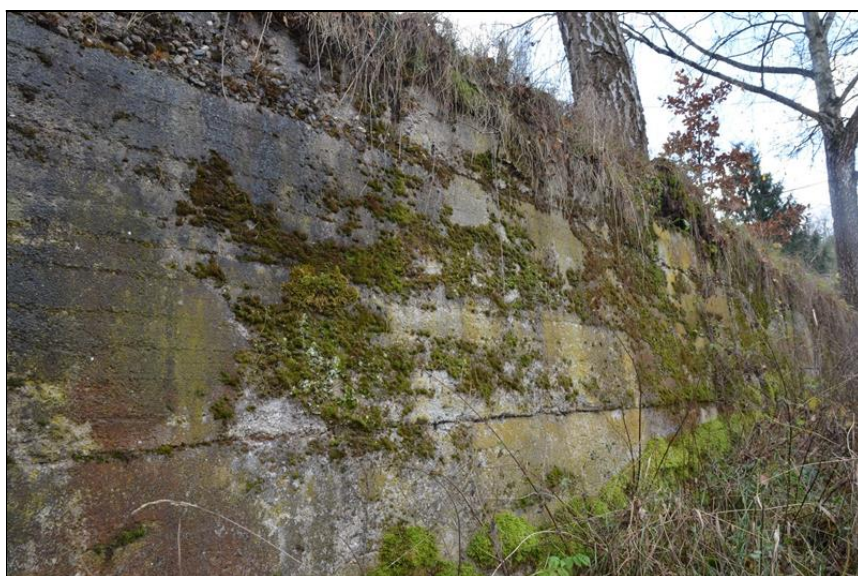
2.5\_Křídlo O3 P.jpg

### 1.2 Mostní podpěry křídla a čelní zdi

Opěry jsou masivní z lomového kamene a opracovaných kamenných kvádrů. Na pravé straně jsou rozšířené prostým betonem.

Místo závěrné zidky, je v oblasti rozšíření, vyzdívka z bílých cihel.

Levá rovnoběžná křídla jsou zděná z lomového kamene.

Na pravé straně jsou křídla šikmá, betonová.

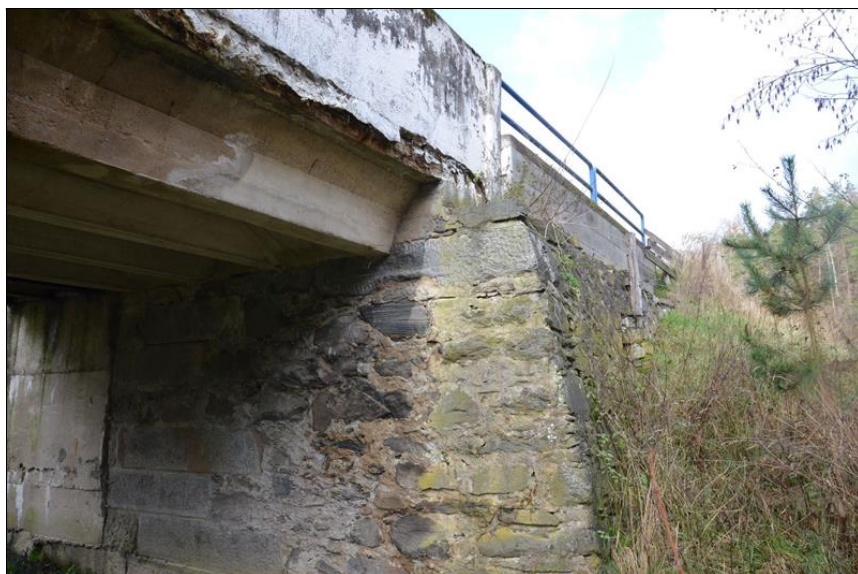
2.6\_Křídlo O1 L.jpg

## 1.2 Mostní podpěry křídla a čelní zdi

Opěry jsou masivní z lomového kamene a opracovaných kamenných kvádrů. Na pravé straně jsou rozšířené prostým betonem.

Místo závěrné zídky, je v oblasti rozšíření, vyzdívka z bílých cihel.

Levá rovnoběžná křídla jsou zděná z lomového kamene.

Na pravé straně jsou křídla šikmá, betonová.

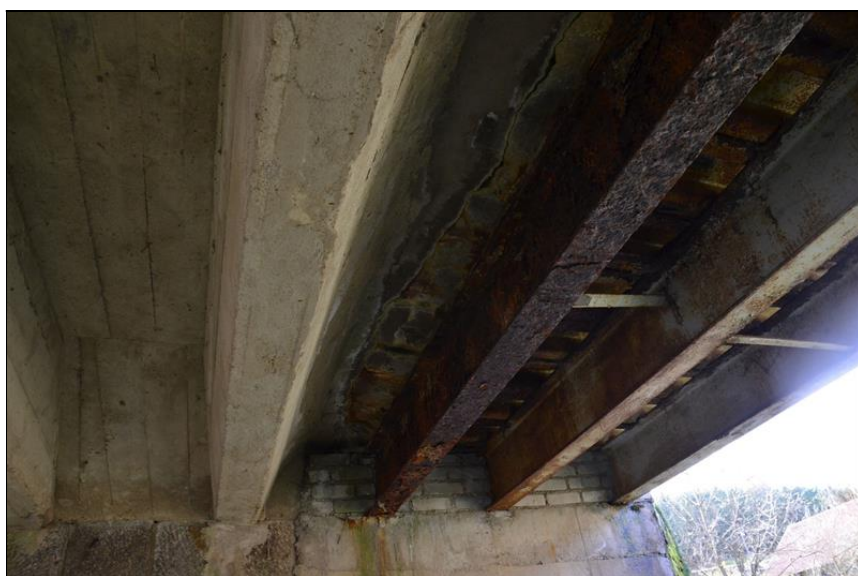
3.1\_NK pole 1.jpg

## 2.1 Nosná konstrukce

Mezi přechodem ocelové a ŽB nosné konstrukce dochází k masivnímu zatékání vlivem nefunkční izolace, masivní koroze ocelových nosníků, průsaky, výluhy, biologické napadení. V bet. NK jsou časté trhliny, odprýskávání krycí vrstvy, odpadávání betonu a koroze výztuže, ocel. NK plošně koroduje.

| [4] 2.1 Nosná konstrukce | Mostem protéká, betonová deska mezi ocelovým a betonovým nosníkem je značně potřhaná. Deska nad trapézovým plechem je nepřístupná, nicméně bude taky ve špatném stavu. Ocelové nosníky masivně zkorodovány. Na mostě jsou osazeny značky s neaktuální zatížitelností, tudíž po něm jezdí i autobusy. Je třeba neprodleně osadit značky s aktuální zatížitelností, bezodkladně začít s plánováním rekonstrukce. Není předepsána MPM, jelikož je v plánu provedení HPM. |

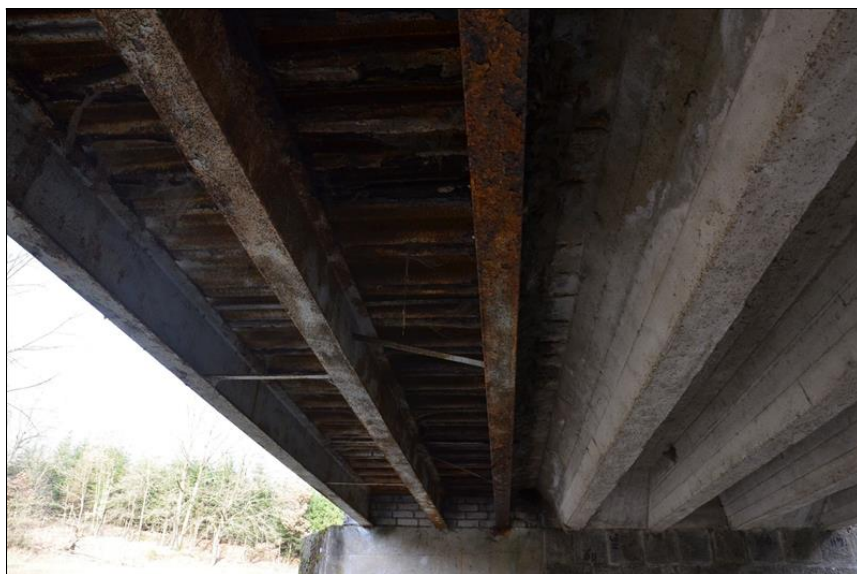
3.2\_NK pole 2.jpg

### 2.1 Nosná konstrukce

Mezi přechodem ocelové a ŽB nosné konstrukce dochází k masivnímu zatékání vlivem nefunkční izolace, masivní koroze ocelových nosníků, průsaky, výluhy, biologické napadení. V bet. NK jsou časté trhliny, odprýskávání krycí vrstvy, odpadávání betonu a koroze výztuže, ocel. NK plošně koroduje.

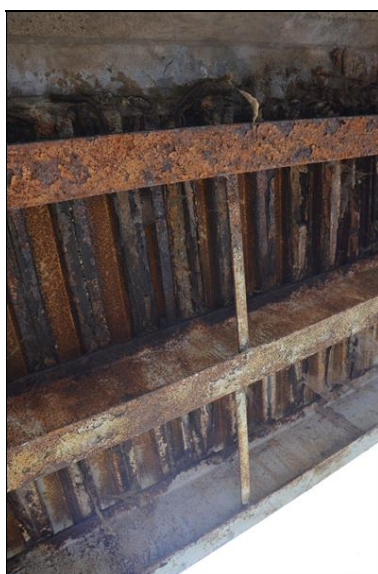
3.4\_Detail koroze ocelové NK.jpg

### 2.1 Nosná konstrukce

Mezi přechodem ocelové a ŽB nosné konstrukce dochází k masivnímu zatékání vlivem nefunkční izolace, masivní koroze ocelových nosníků, průsaky, výluhy, biologické napadení. V bet. NK jsou časté trhliny, odprýskávání krycí vrstvy, odpadávání betonu a koroze výztuže, ocel. NK plošně koroduje.

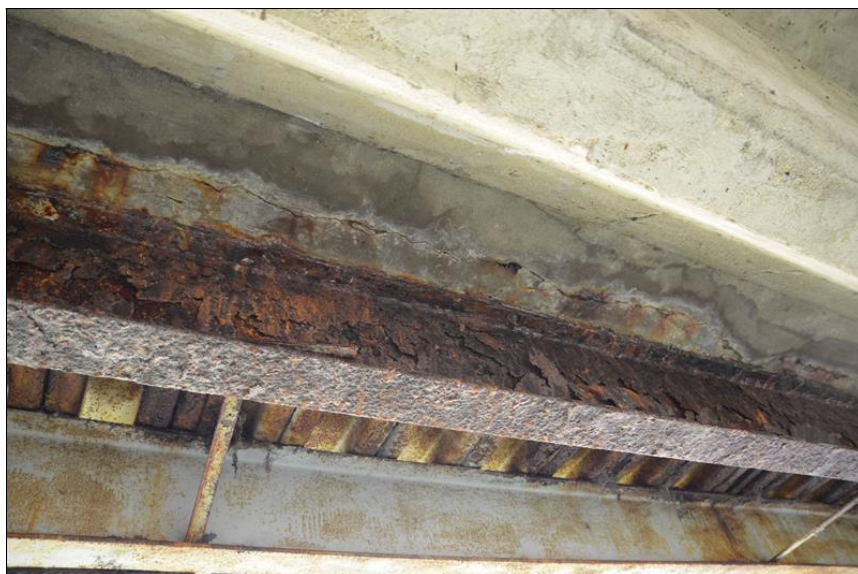
3.5\_NK pole 1\_detail koroze.jpg

### 2.1 Nosná konstrukce

Mezi přechodem ocelové a ŽB nosné konstrukce dochází k masivnímu zatékání vlivem nefunkční izolace, masivní koroze ocelových nosníků, průsaky, výluhy, biologické napadení. V bet. NK jsou časté trhliny, odprýskávání krycí vrstvy, odpadávání betonu a koroze výztuže, ocel. NK plošně koroduje.

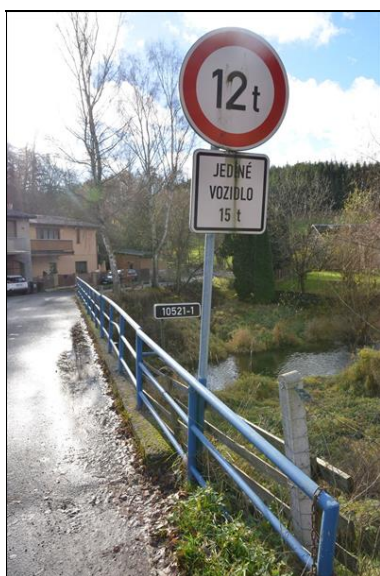
4.1\_Pravá římsa.jpg

### 3.1 Vozovka

Vznik podélné trhliny uprostřed šířky, trhliny pak dále rozvětvené do obou jízdních pruhů. Krajnice jsou zanesené vrstvou bahna a zarostlé vegetací.

### 3.3 Římsy, obrubníky, zálivky

Povrch říms degraduje, plošné biologické napadení, porostlý mech, místy prorůstá vegetace. Ve spodním lici říms beton místy odpadá.

### 4.1 Svodidla/Zábradelní svodidla

PKO zábradlí degraduje, zábradlí zdeformované. Zábradelní zídka potřhaná, na hraně použitelnosti. Svodidlo za mostem po nárazu (zřejmě již dlouho), nevhodné napojení na zábradlí.

| [8] 3.3 Římsy, obrubníky, zálivky | Vzhledem k blížící se rekonstrukci mostu a stavu nosné konstrukce není nutné provádět žádná okamžitá opatření. Stavební stav a použitelnost říms obnovit do požadovaného stavu v rámci návrhu rekonstrukce. |

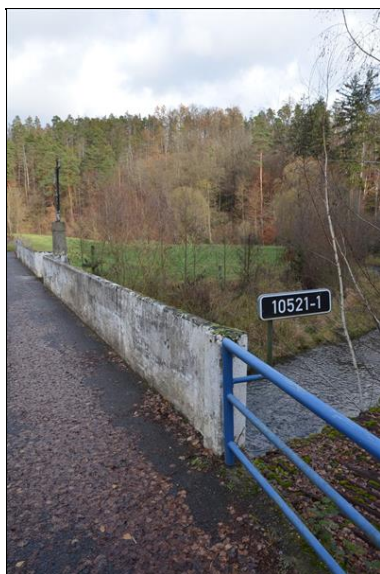
4.2\_Levá římka.jpg

### 3.1 Vozovka

Vznik podélné trhliny uprostřed šířky, trhlina pak dále rozvětvené do obou jízdních pruhů. Krajnice jsou zanesené vrstvou bahna a zarostlé vegetací.

### 3.3 Římky, obrubníky, zálivky

Povrch říms degraduje, plošné biologické napadení, porostlý mechem, místy prorůstá vegetace. Ve spodním lici říms beton místy odpadá.

### 4.1 Svodidla/Zábradelní svodidla

PKO zábradlí degraduje, zábradlí zdeformované. Zábradelní zídka potřhaná, na hraně použitelnosti. Svodidlo za mostem po nárazu (zřejmě již dlouho), nevhodné napojení na zábradlí.

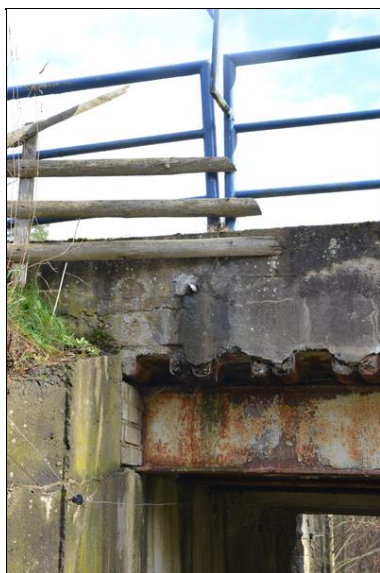
4.3\_Detail římsy u opěry O1.jpg

### 3.3 Římky, obrubníky, zálivky

Povrch říms degraduje, plošné biologické napadení, porostlý mechem, místy prorůstá vegetace. Ve spodním lici říms beton místy odpadá.

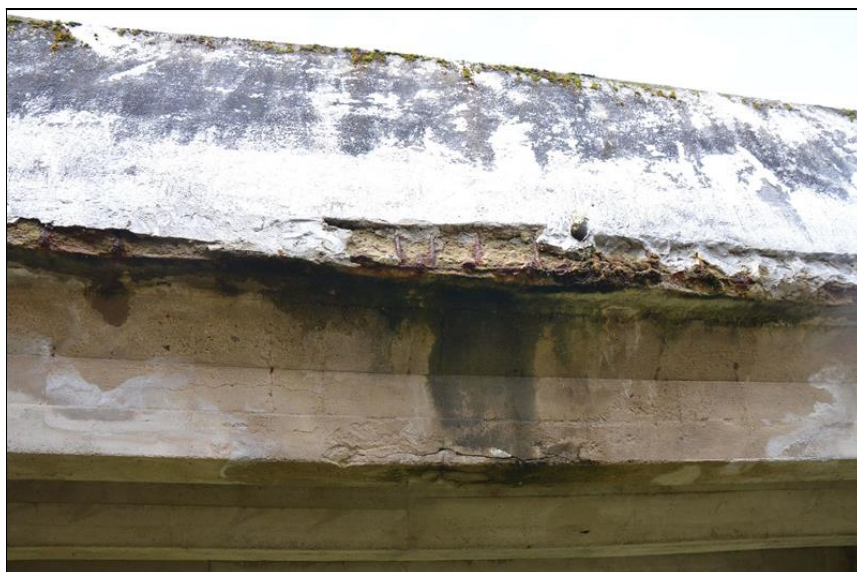
4.4\_Levá římka detail koroze.jpg

### 2.1 Nosná konstrukce

Mezi přechodem ocelové a ŽB nosné konstrukce dochází k masivnímu zatékání vlivem nefunkční izolace, masivní koroze ocelových nosníků, průsaky, výluhy, biologické napadení. V bet. NK jsou časté trhliny, odprýskávání krycí vrstvy, odpadávání betonu a koroze výztuže, ocel. NK plošně koroduje.

### 3.3 Římky, obrubníky, zálivky

Povrch říms degraduje, plošné biologické napadení, porostlý mechem, místy prorůstá vegetace. Ve spodním lici říms beton místy odpadá.

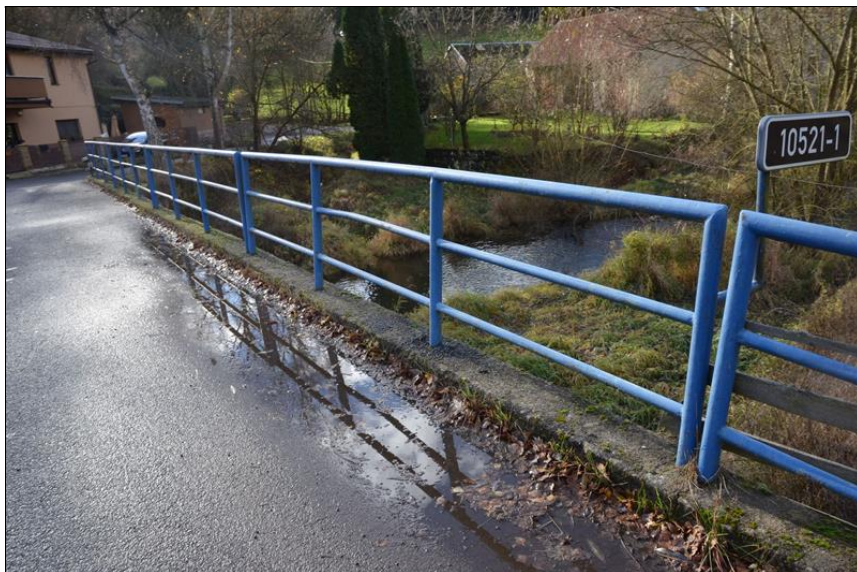
7.1\_Pravé zábradlí.jpg

#### 4.1 Svodidla/Zábradelní svodidla

PKO zábradlí degraduje, zábradlí zdeformované. Zábradelní zídka potrháná, na hraně použitelnosti. Svodidlo za mostem po nárazu (zřejmě již dlouho), nevhodné napojení na zábradlí.

| [10] 4.1 Svodidla/Zábradelní svodidla | Vzhledem k blížící se rekonstrukci mostu a stavu nosné konstrukce není nutné provádět žádná okamžitá opatření. Stavební stav a použitelnost zábradlí a zídek obnovit do požadovaného stavu v rámci návrhu rekonstrukce. |

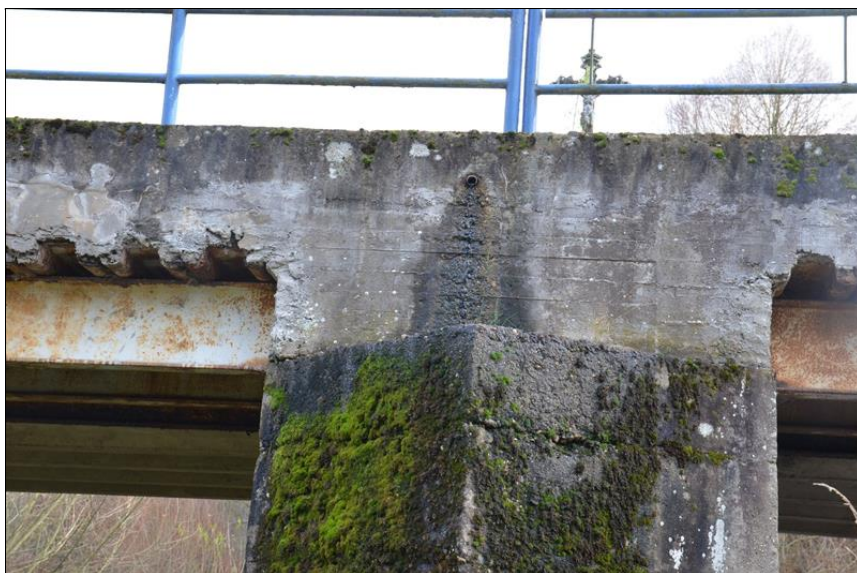
7.2\_Odvodnění nad P2.jpg

#### 4.1 Svodidla/Zábradelní svodidla

PKO zábradlí degraduje, zábradlí zdeformované. Zábradelní zídka potrháná, na hraně použitelnosti. Svodidlo za mostem po nárazu (zřejmě již dlouho), nevhodné napojení na zábradlí.

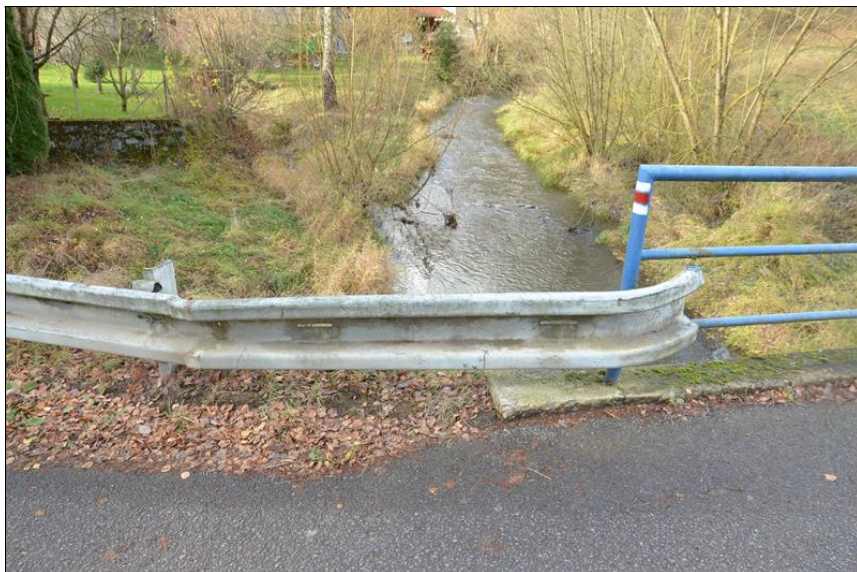
7.4 \_napojení svodidla pravé  
zábradlí.jpg

#### 4.1 Svodidla/Zábradelní svodidla

PKO zábradlí degraduje, zábradlí zdeformované. Zábradelní zídka potrháná, na hraně použitelnosti. Svodidlo za mostem po nárazu (zřejmě již dlouho), nevhodné napojení na zábradlí.

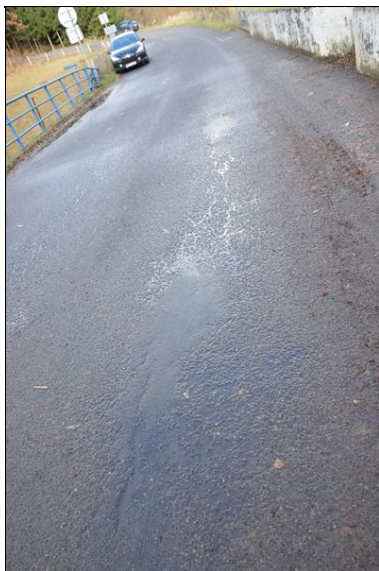
8.1 \_Vozovka.jpg

#### 3.1 Vozovka

Vznik podélné trhliny uprostřed šířky, trhliny pak dále rozvětvené do obou jízdních pruhů. Krajnice jsou zanesené vrstvou bahna a zarostlé vegetací.

| [7] 3.1 Vozovka | Vozovku dočasně vyspravit asfaltovou zálivkou, v rámci rekonstrukce navrhnout nový svršek. |
