Orientační umělecko-historický sondážní stratigrafický průzkum omítkových vrstev a malt historického zdiva věže tvrze v Hradeníně.

1. Obec: Plaňany
2. Rej. č. památky: 45394/2-725
3. Bližší určení místa : Plaňany 13
4. Název památky: tvrz Hradenín

V. Nálezová průzkumová zpráva

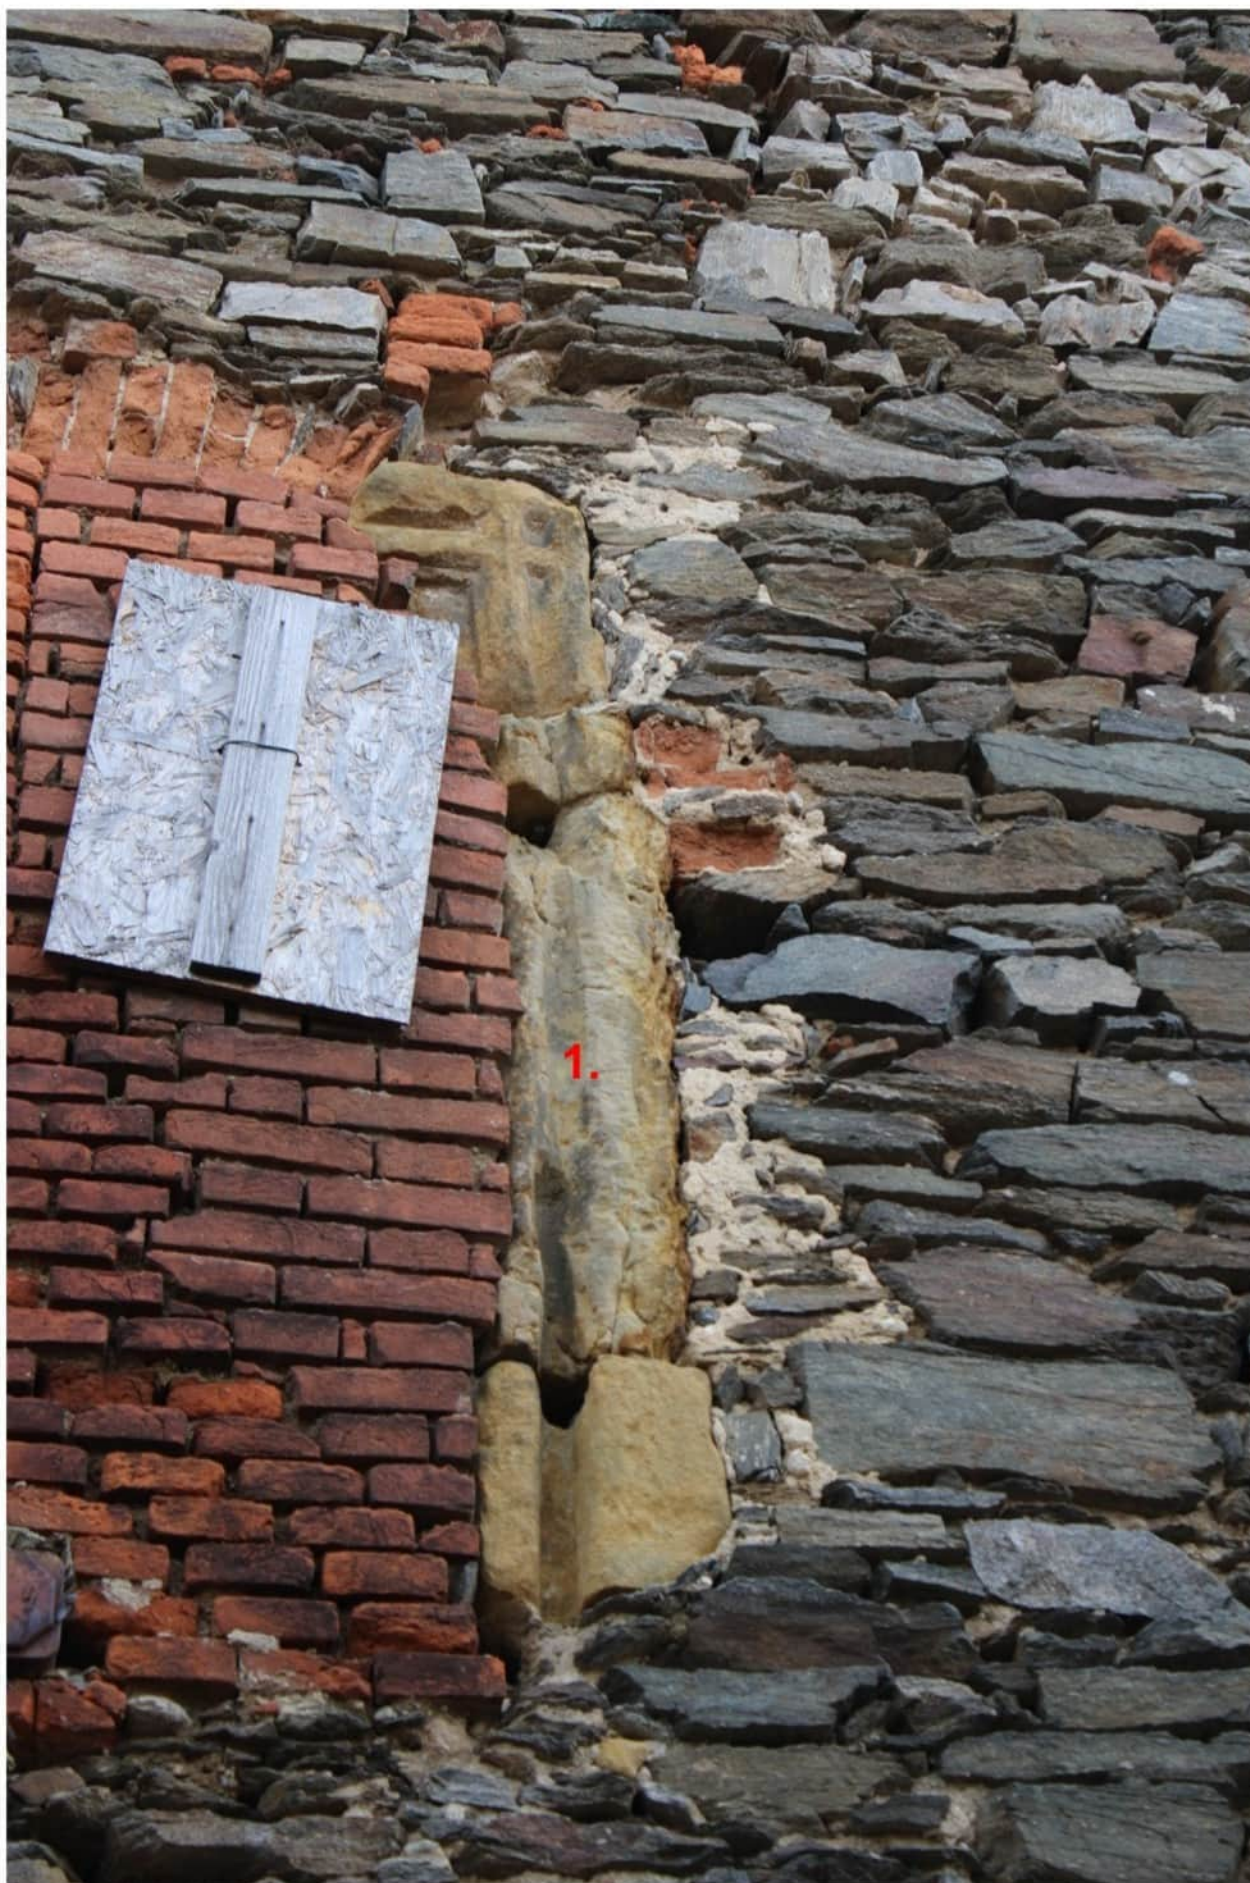
1/ Jednotlivé díly ostění nenavazují přesně . Malta okolního navazujícího zdiva přechází ve spojích dílů ostění přes dřívější výrazná mechanická poškození a defety ostění. Pravděpodobné druhotné osazení portálu .

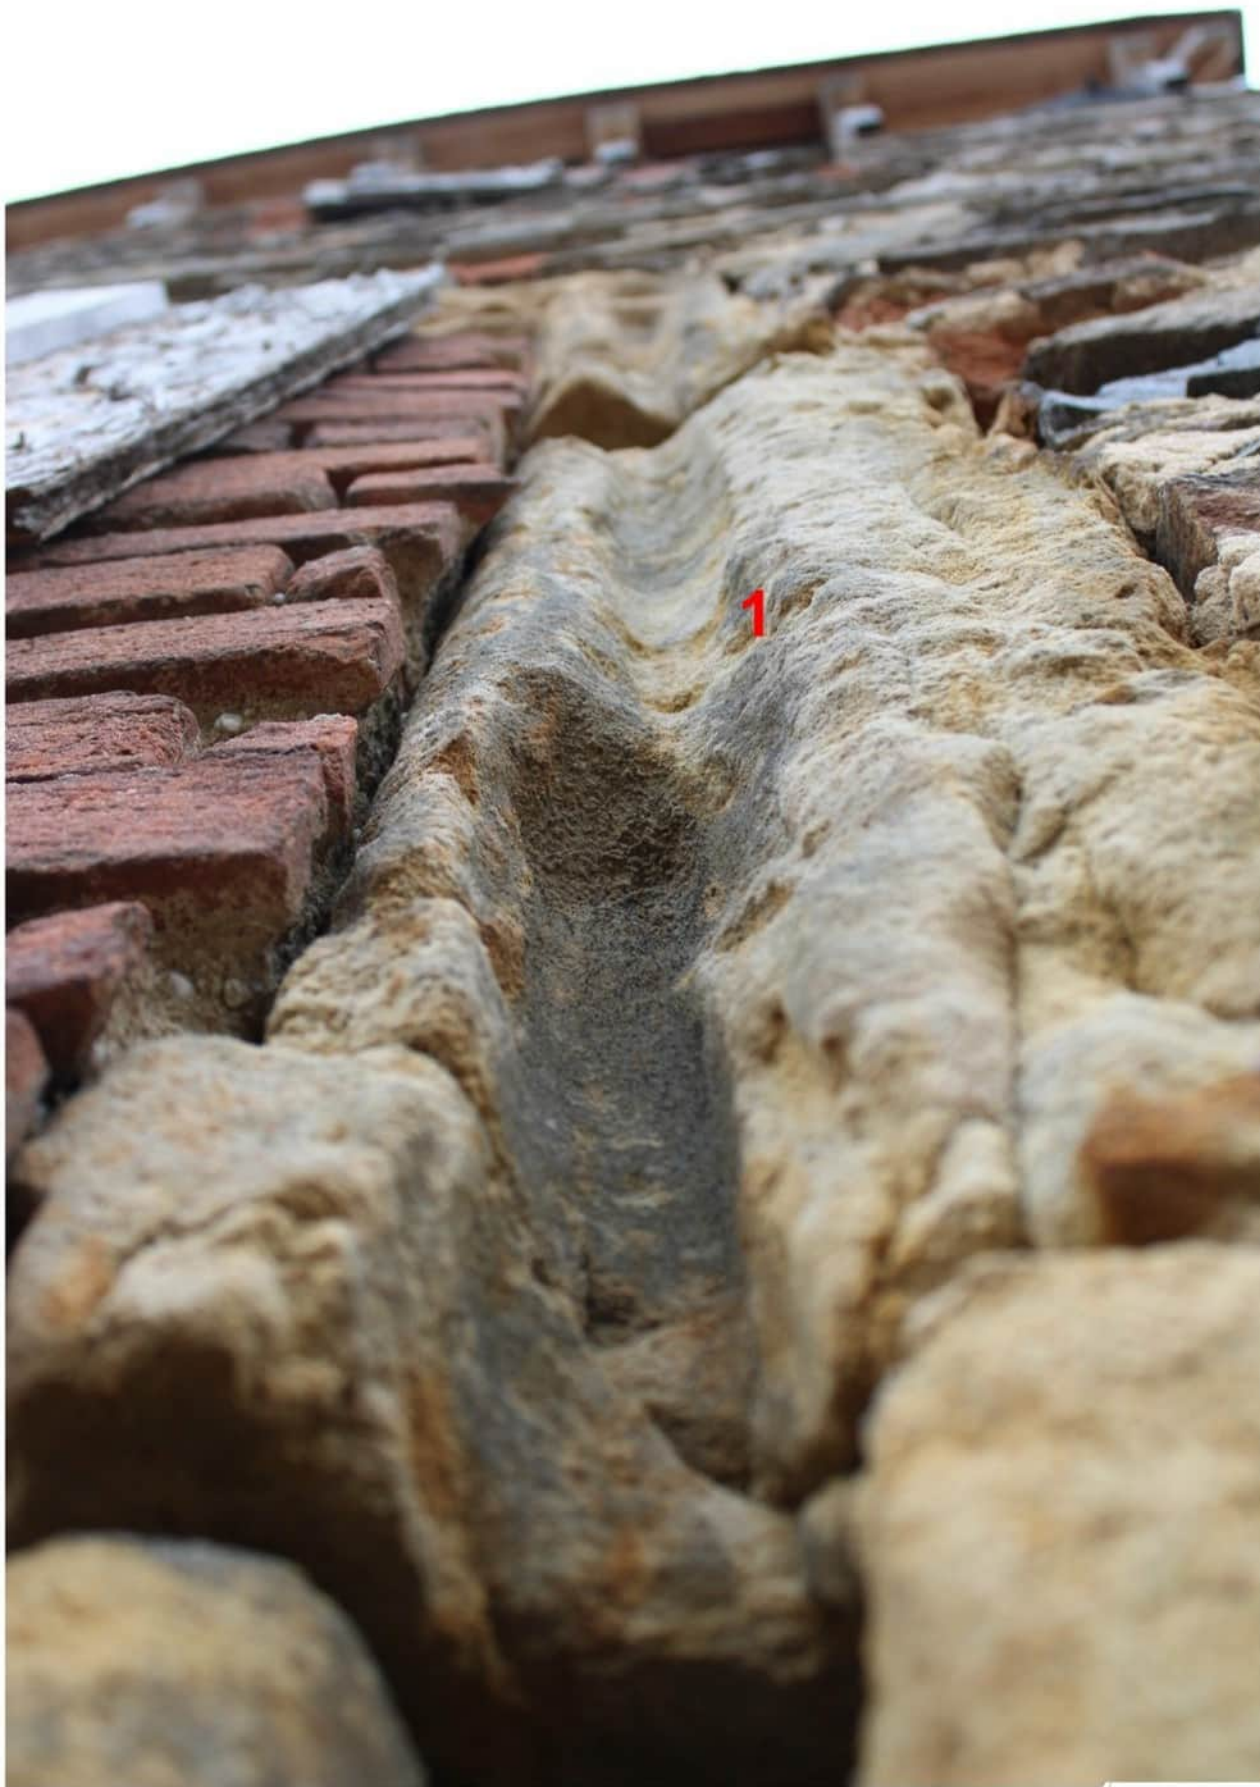
1/ Stav dochování kamenným prvků ostění. Jednotlivé prvky navazují nepřesně a nejsou rovinné. Soudržnost povrchu kamenných prvků je vlivem působení atmosférických vlivů narušena. Erozí narušený povrch je bez nalezených vrstev vápenných nátěrů, krytý vrstvou povrchových nečistot.

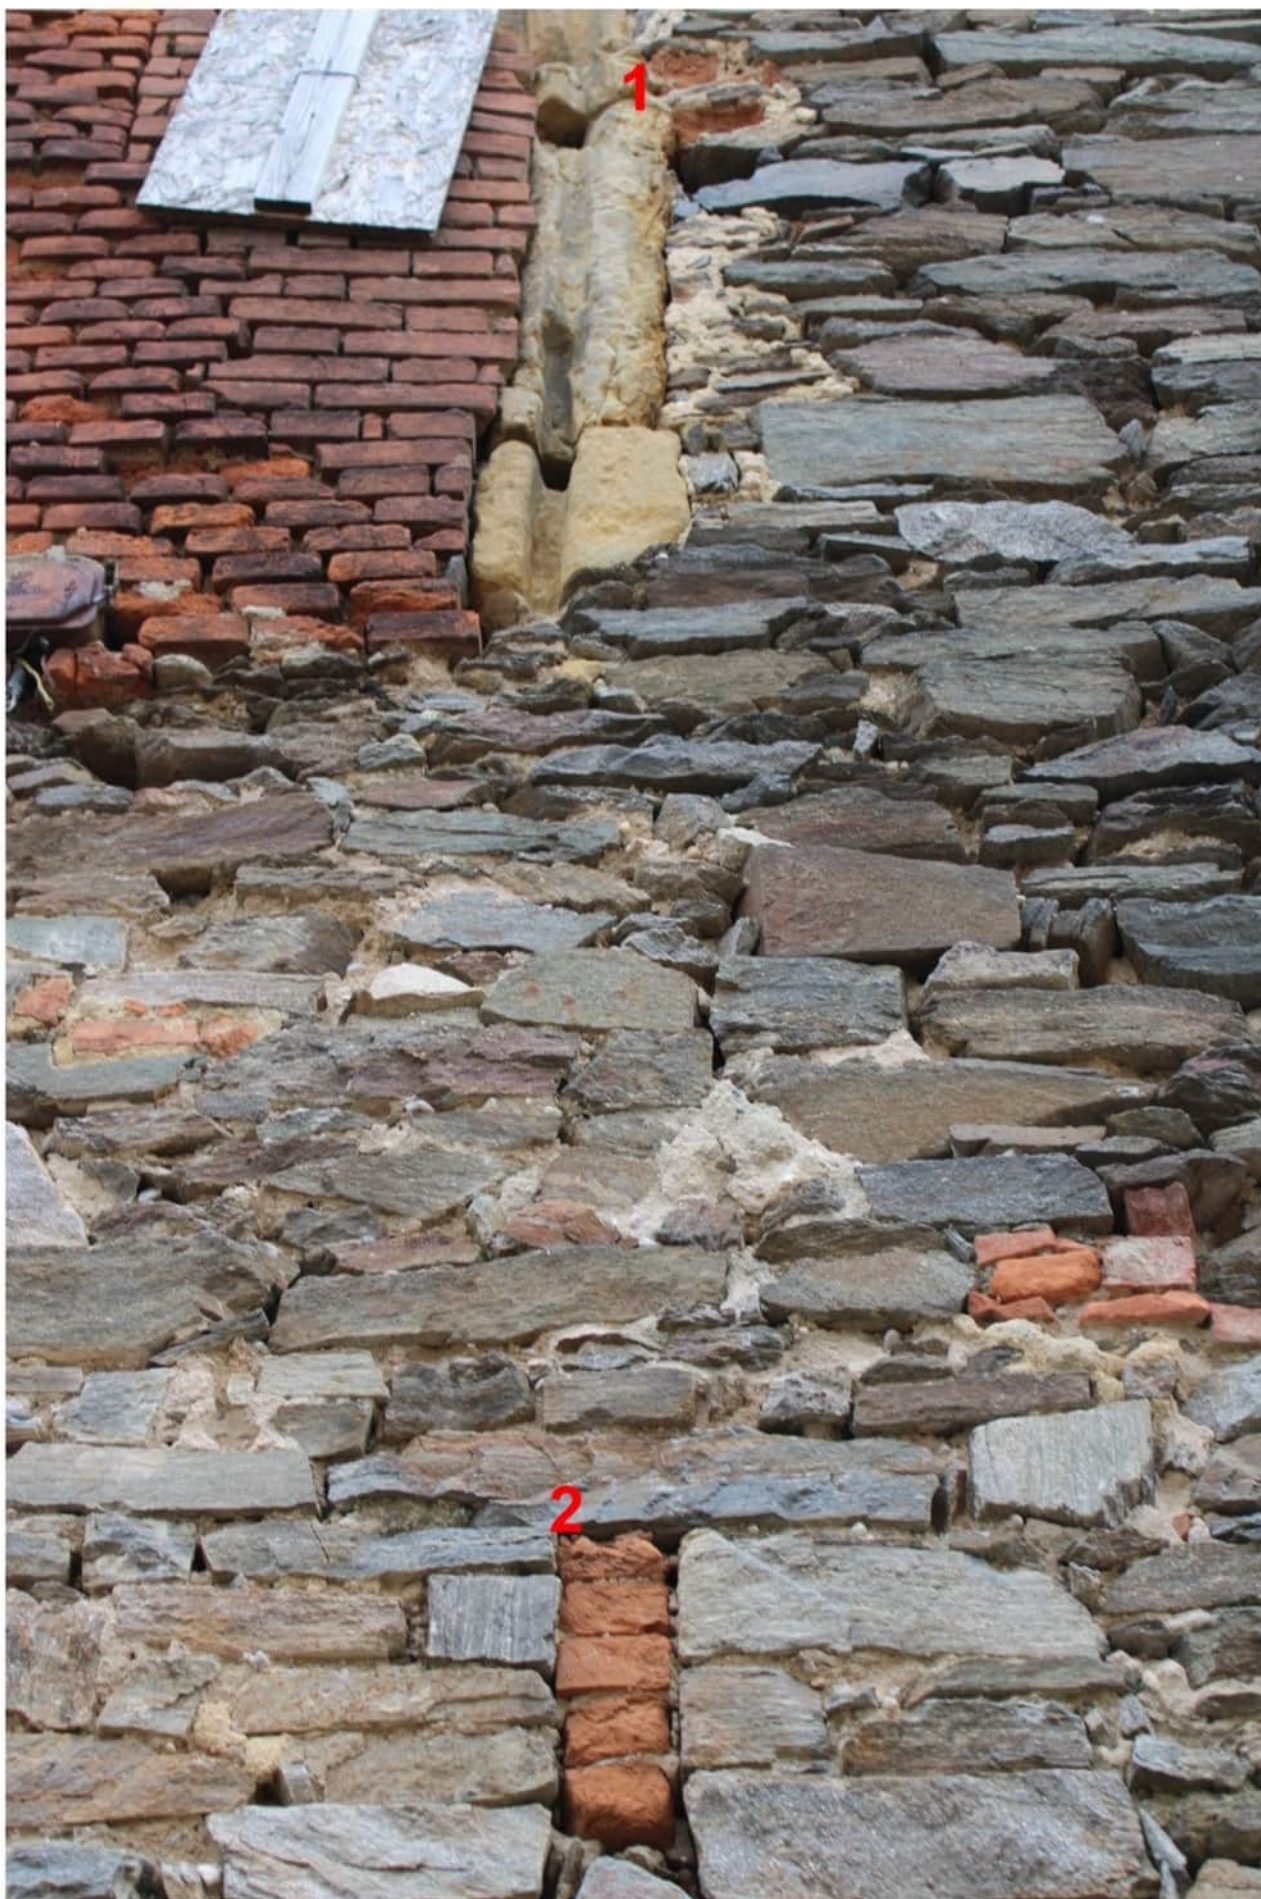
1/ Jednotlivé díly ostění nenavazují přesně . Malta okolního navazujícího zdiva přechází ve spojích dílů ostění přes dřívější výrazná mechanická poškození a defety ostění. Pravděpodobně druhotné osazení portálu .

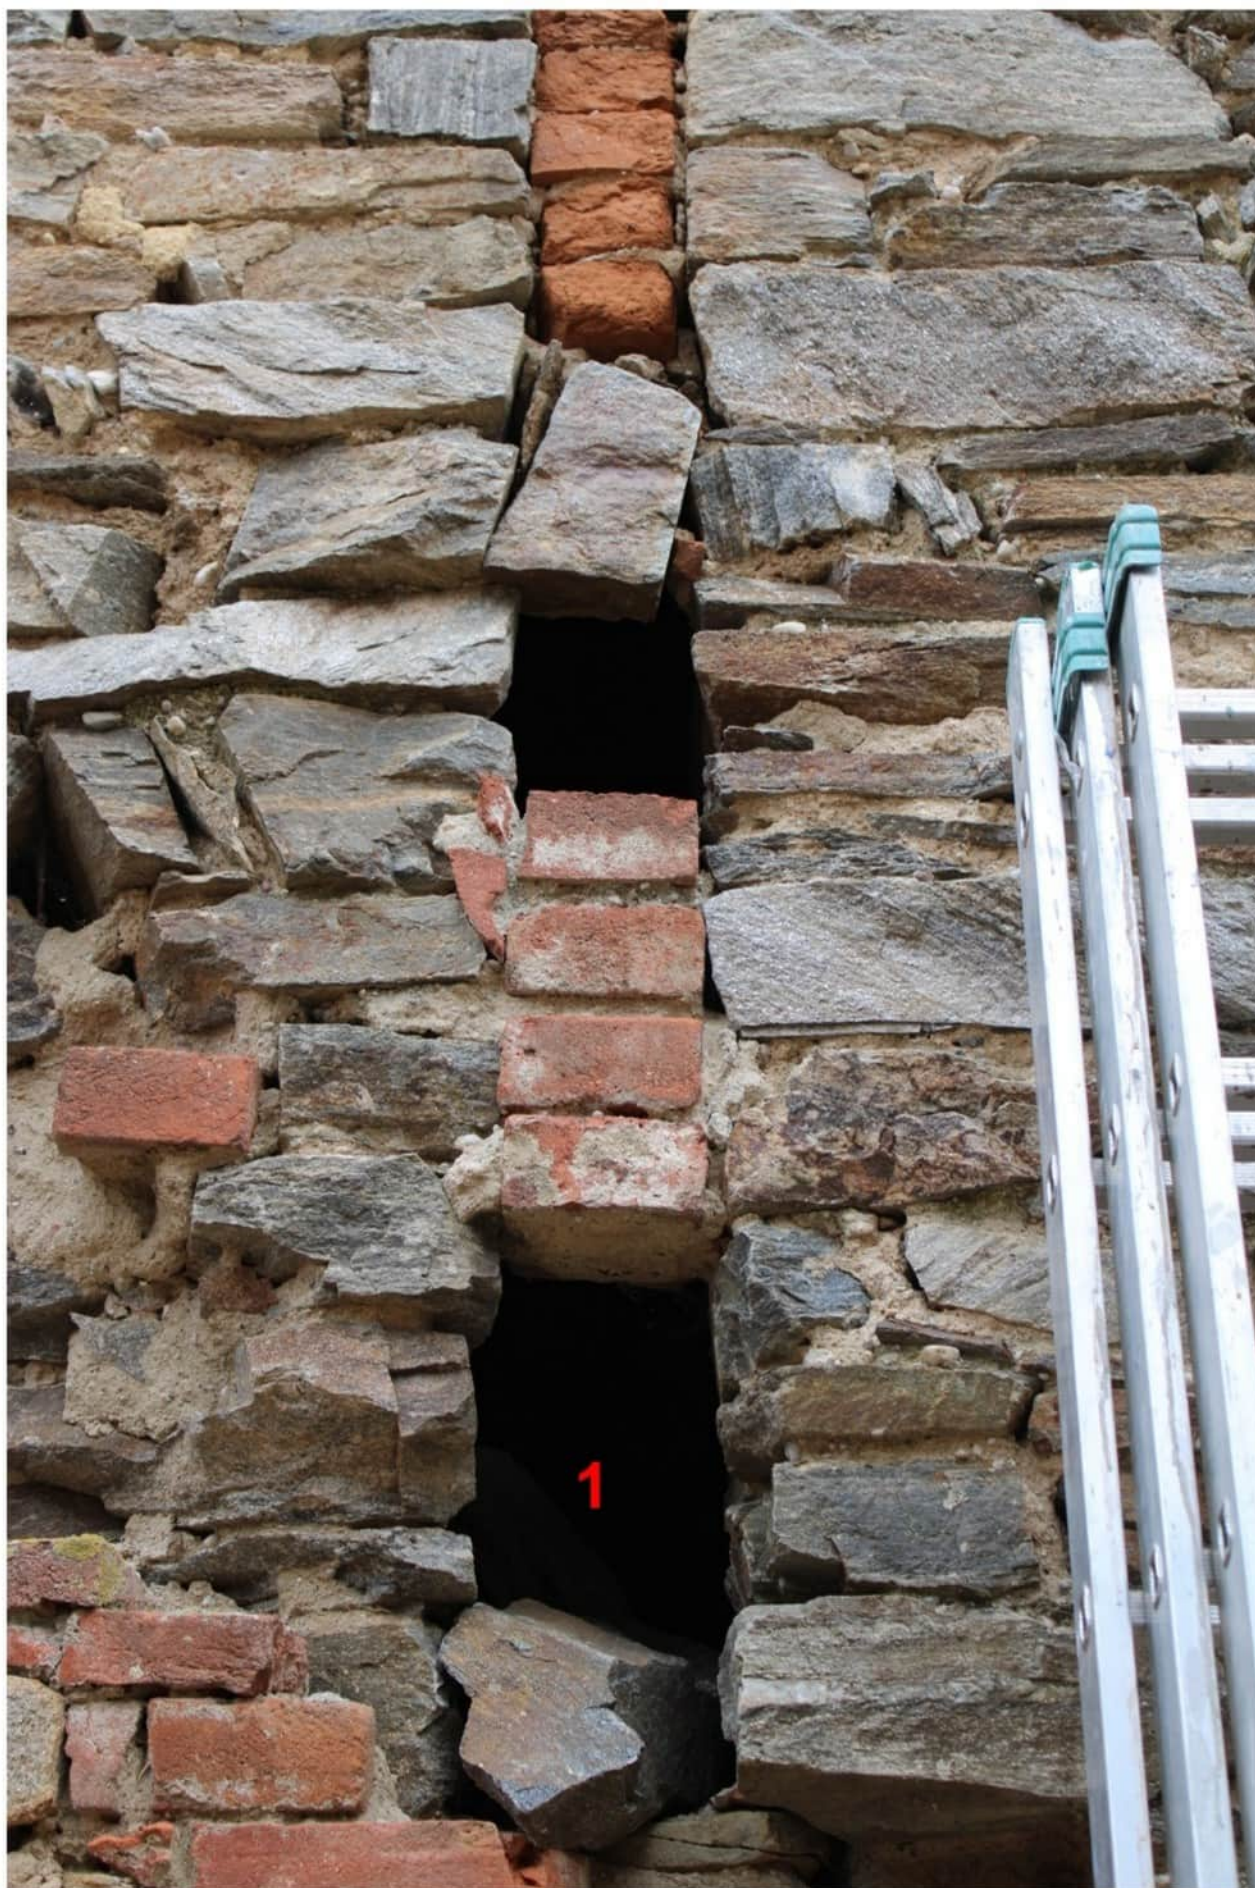
1/ Otvor ve zdivu, který tvoří uvnitř zdiva pravidelně vertikálně výzděný průduch .

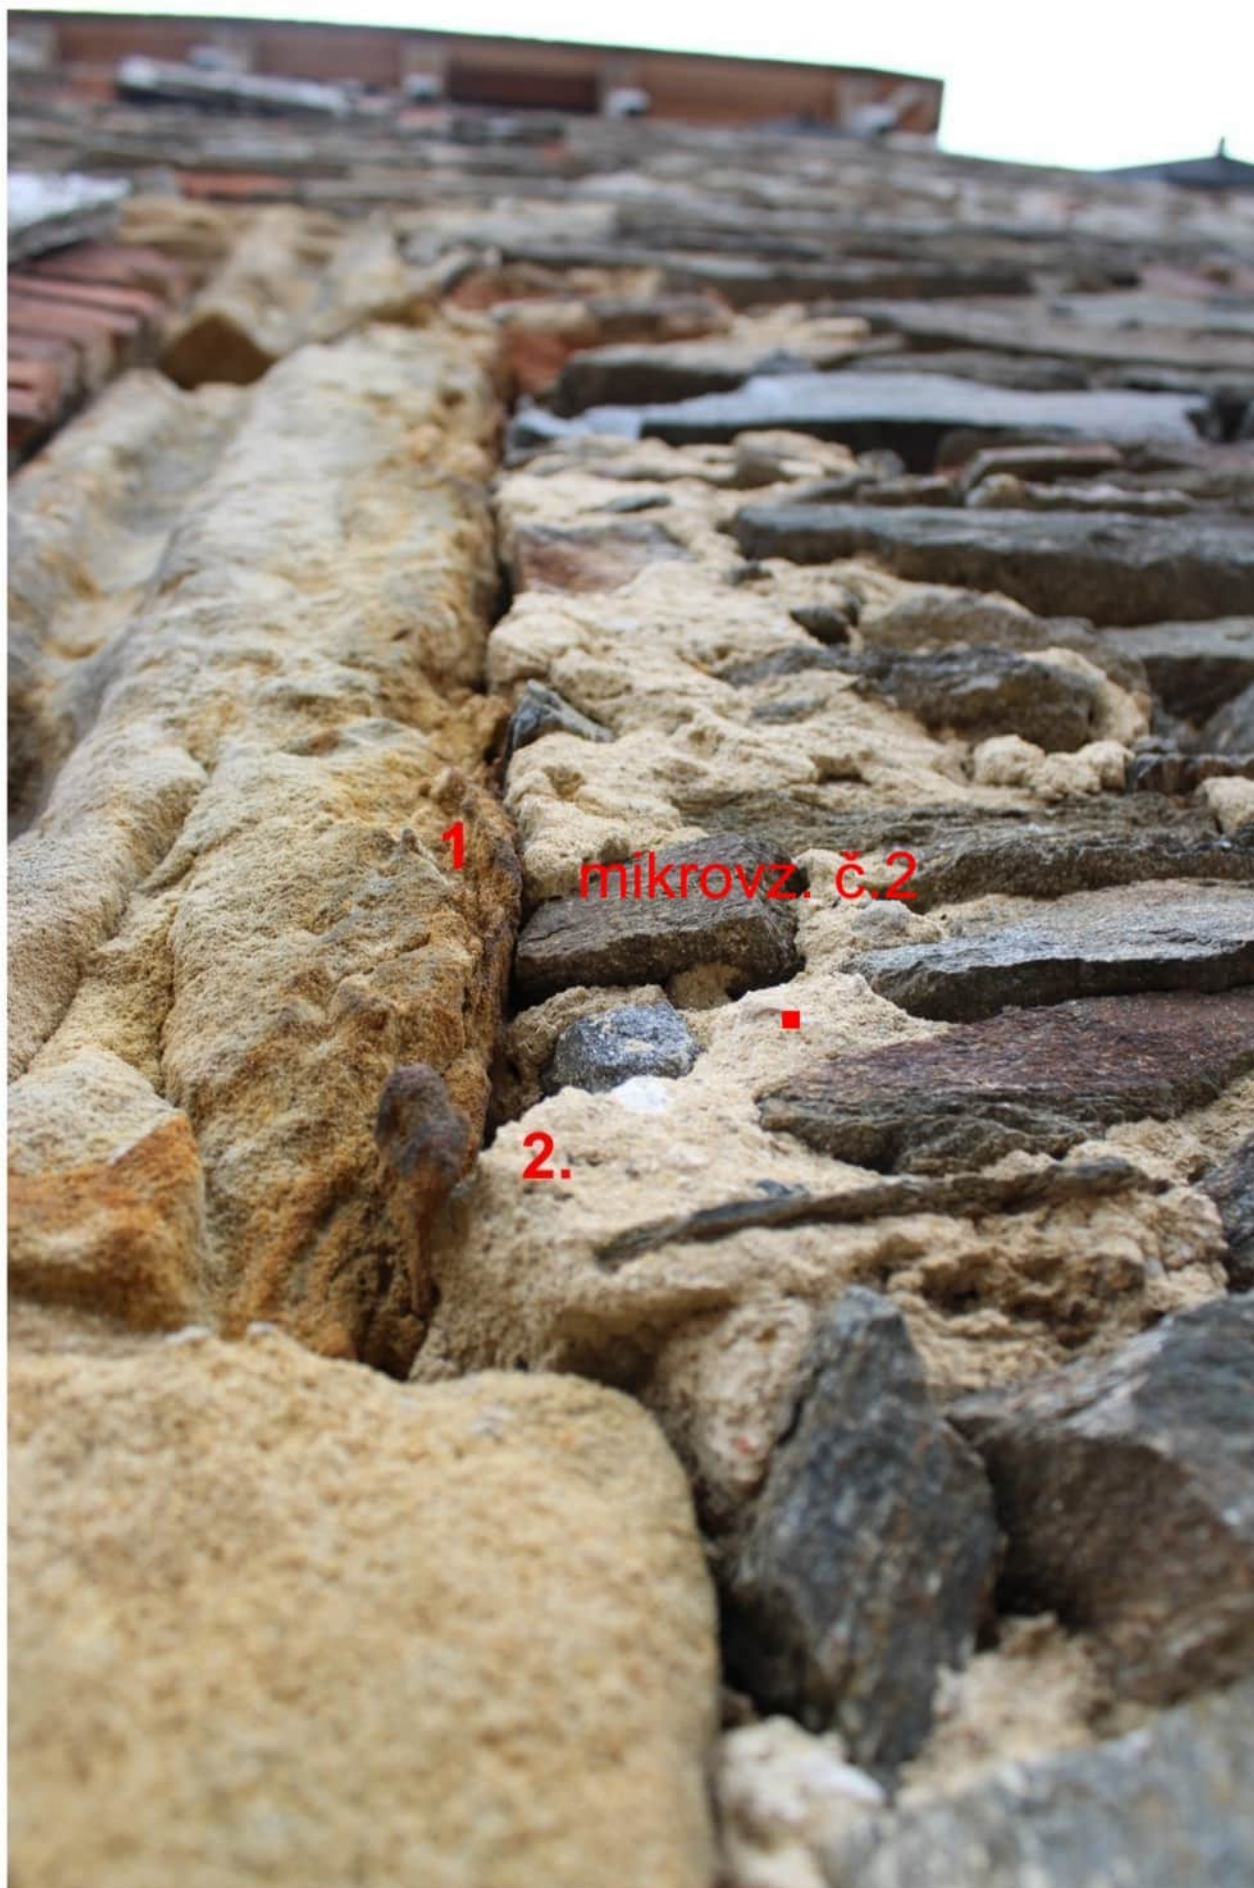
- 1/ Stav dochování kamenných prvků ostění. Jednotlivé prvky navazují nepřesně a nejsou v rovině . Soudržnost povrchu kamenných prvků je vlivem působení atmosférických vlivů narušena . Erozí narušený povrch je bez nalezených vrstev vápenných nátěrů, krytý vrstvou povrchových nečistot.
- 2/ Vrstva malty, na portál navazujícího historického zdiva, přechází přes defekty kamenných prvků. Na portál navazující zdivo i malta mají charakter nejstarší historické stavební etapy.

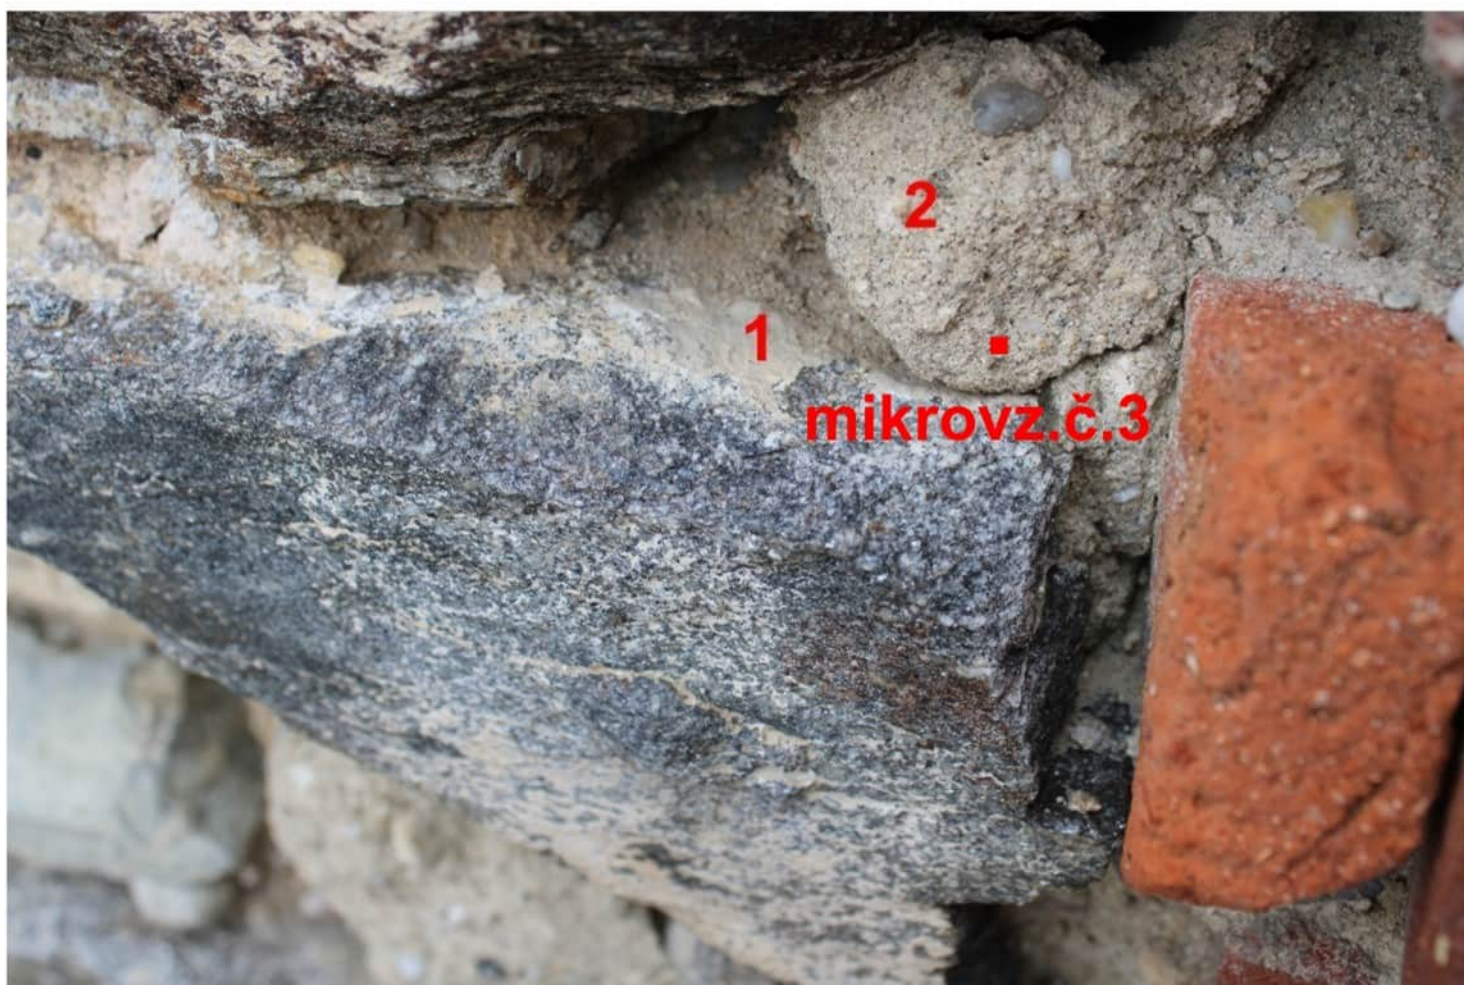
- 1/ Vrstva vápenného nátěru na kamenném zdivu, překrytá ve spáře nejstaršího historického zdiva původní maltou . Fragmenty nátěru nalezeny i na lícové straně zdiva.
- 2/ Podoba nejstarší nalezené malty historického zdiva. Obsahuje hrubě prosátý říční písek s křemičitými kamínky o průměru i několika cm.

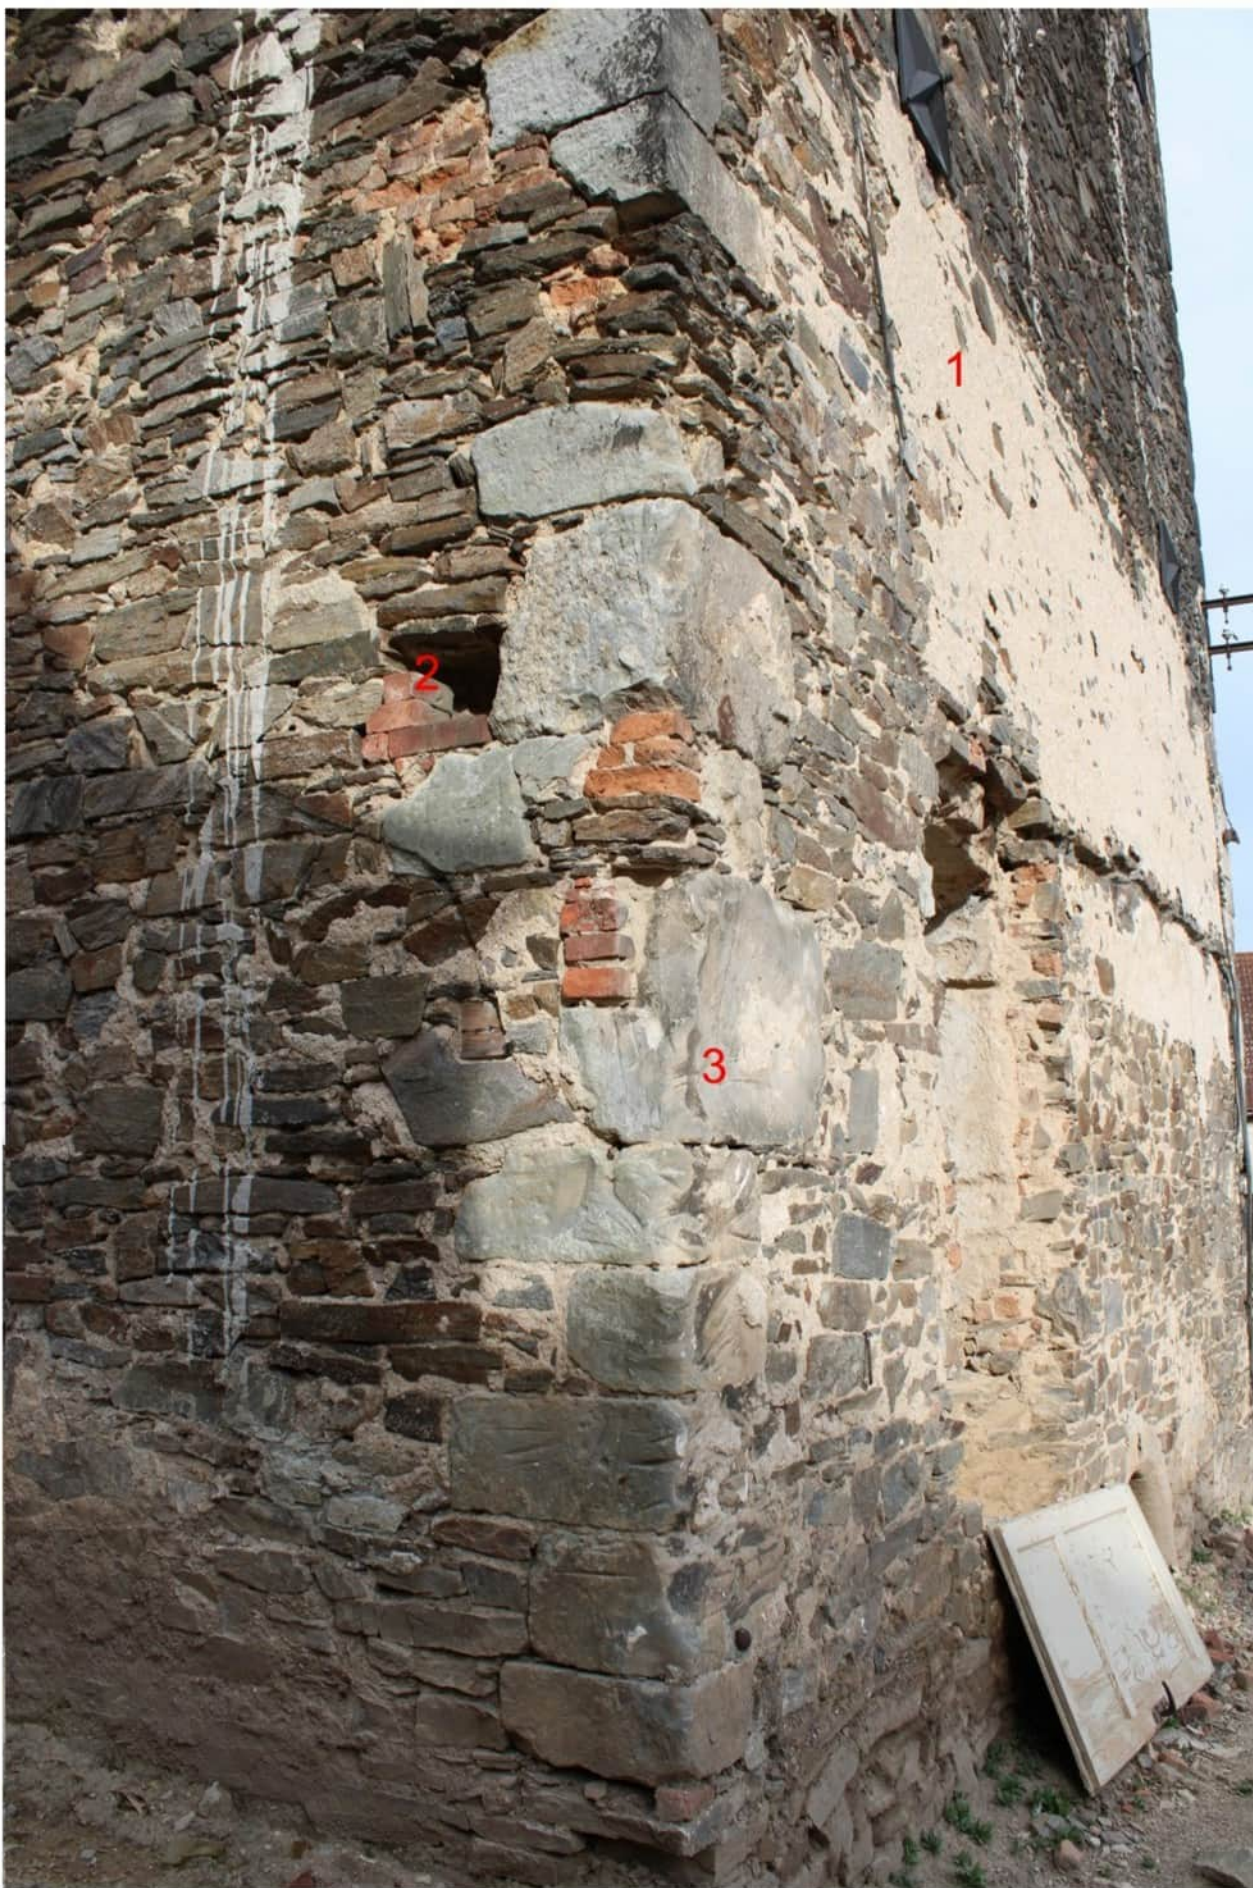
- 1/ Plošně dochovaná omítková vrstva kopírující zdivo , s vyšším podílem vápna a hrubě prosátým říšním pískem s křemičitými kamínky. Povrh je krytý vápennou vrstvou původně nanesenou na ještě nezaschlý povrch omítky.
- 2/ Kapsa po trámu
- 3/ Mechanicky narušené a zdrsňené kvádry nároží s fragmenty omítky. Od úrovně kapes výše bez pekování a narušení.

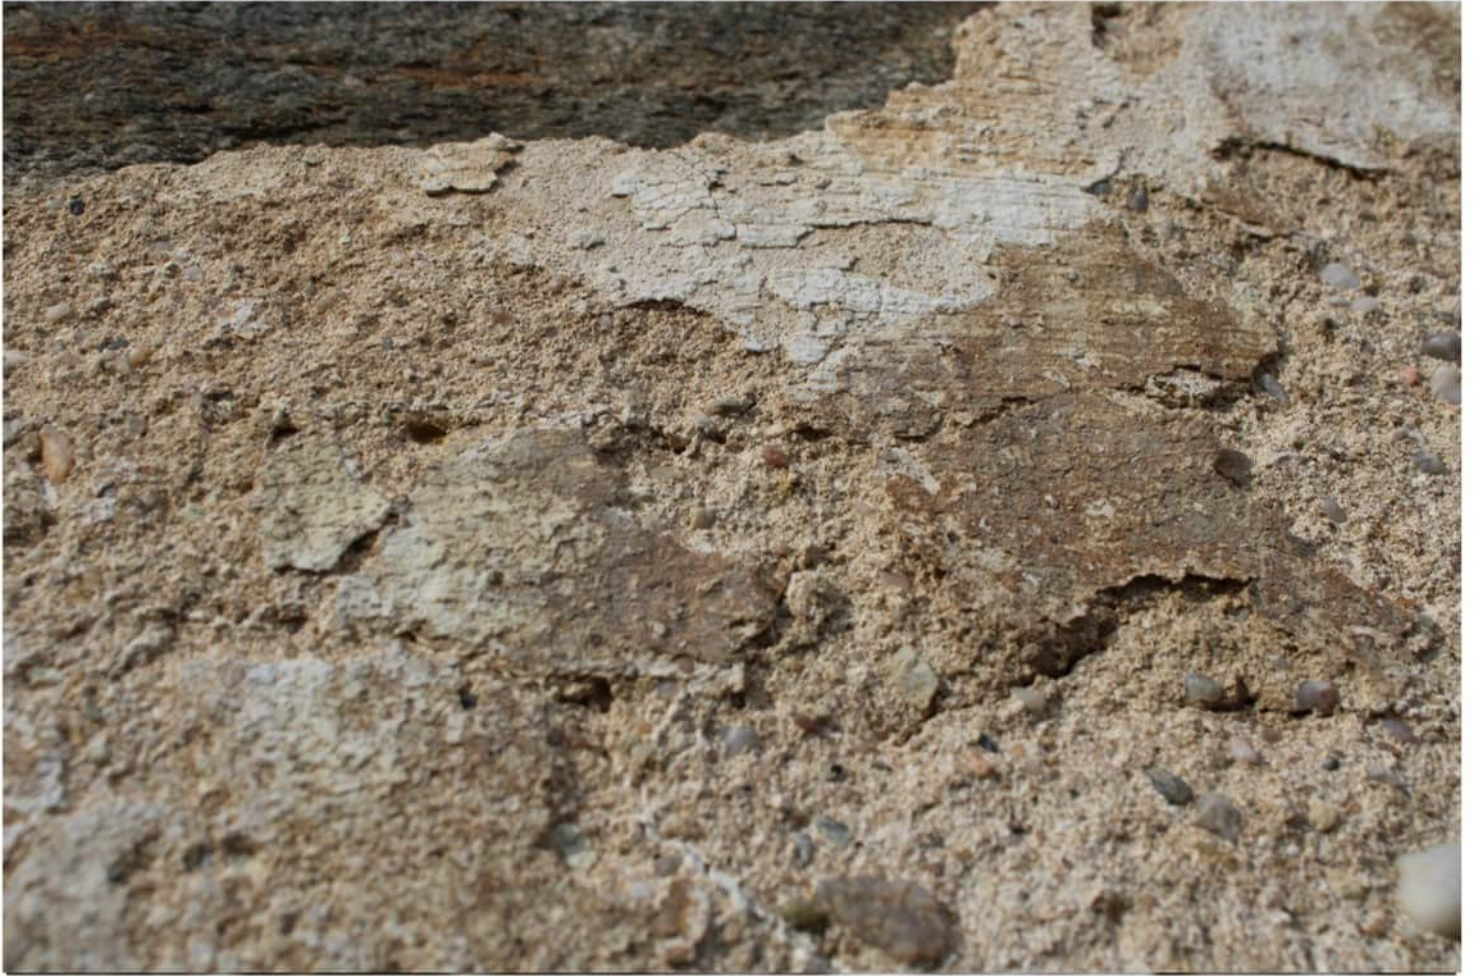
Stav v průběhu rekonstrukce
Plošně narušený povrch omítky s vápennou vrstvou .

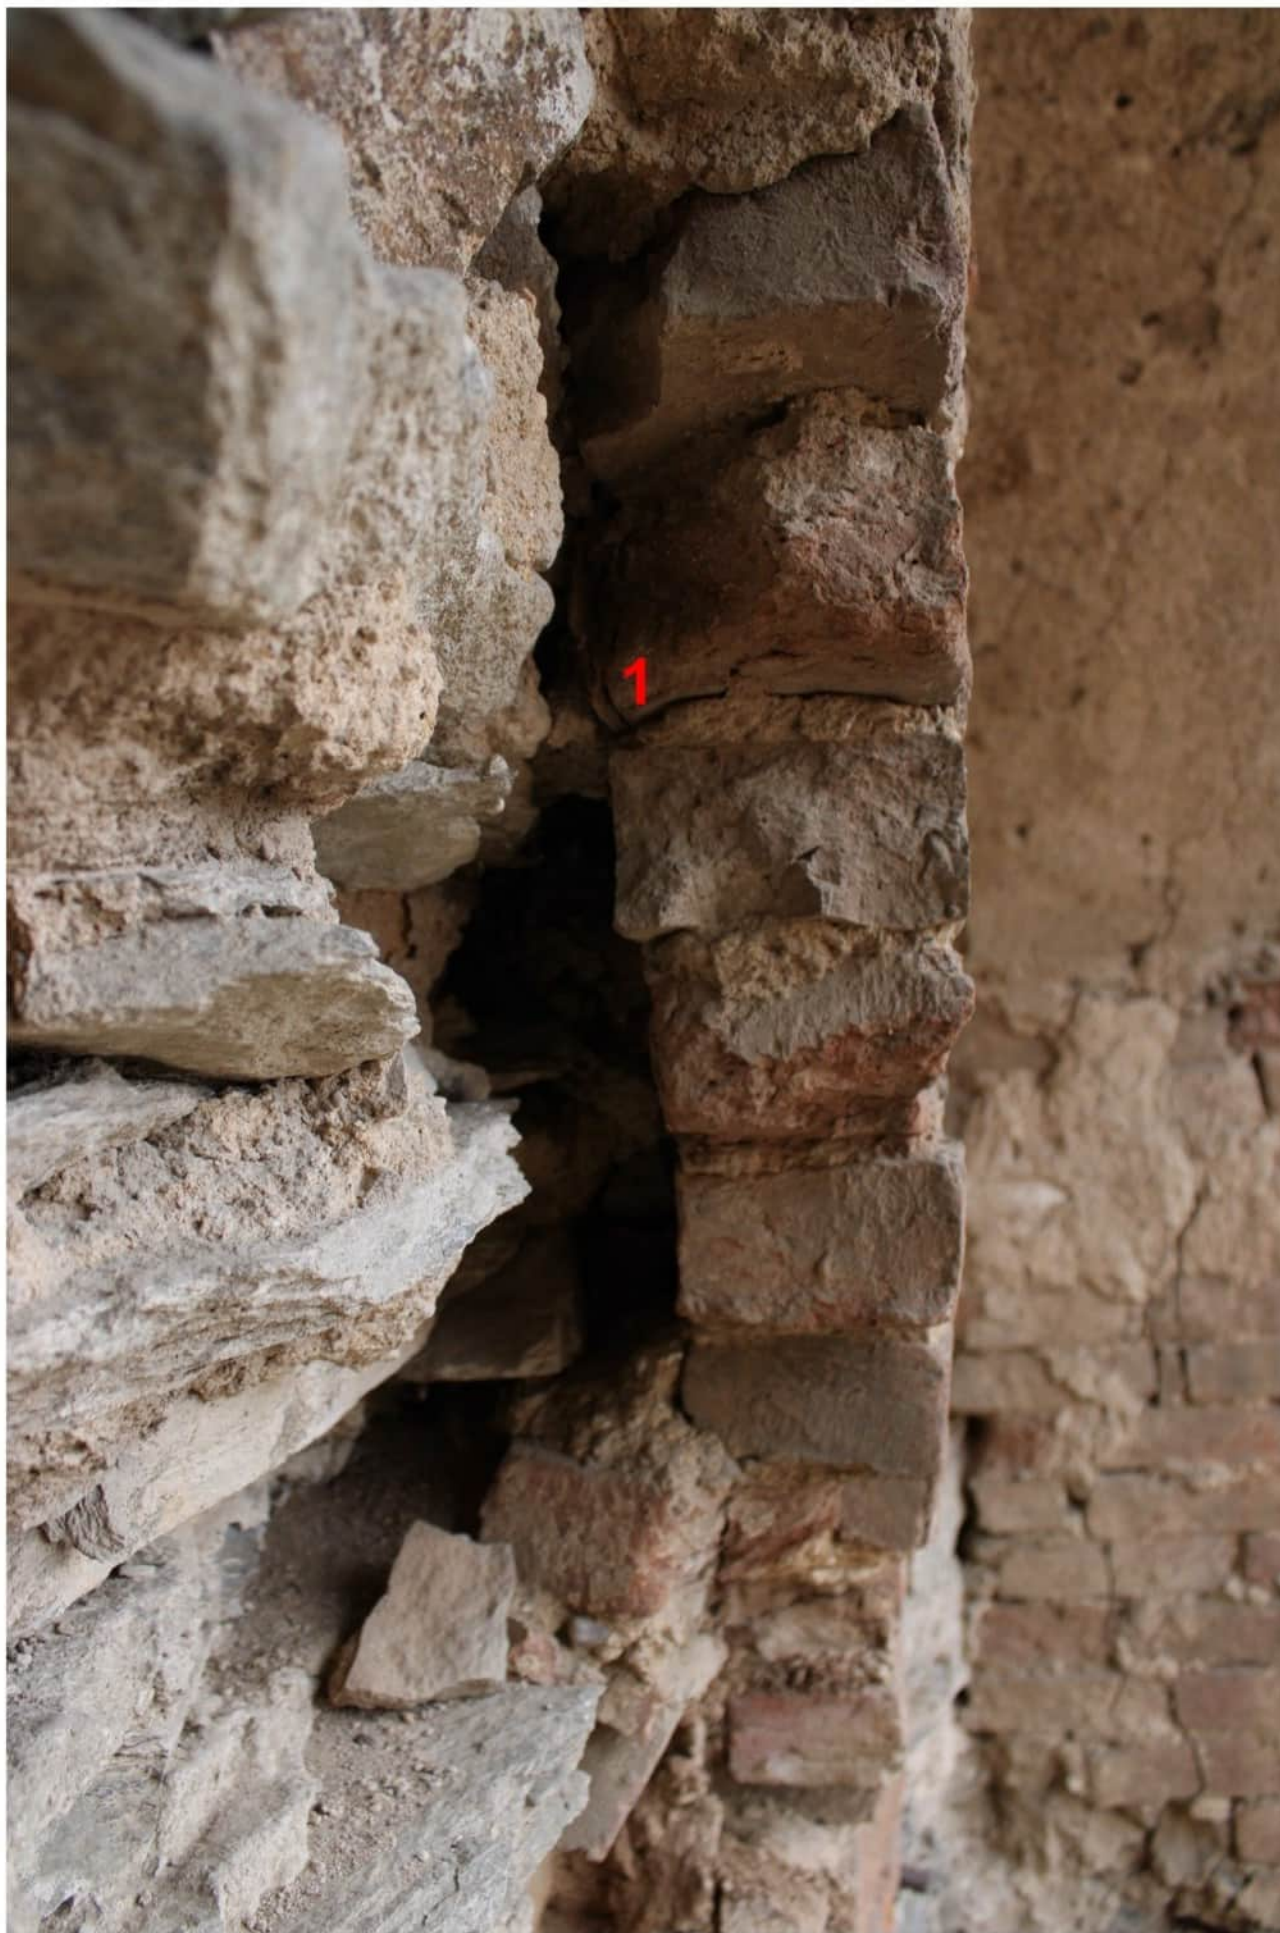
Statically damaged brickwork in the niche, located next to the main entrance to the tower.

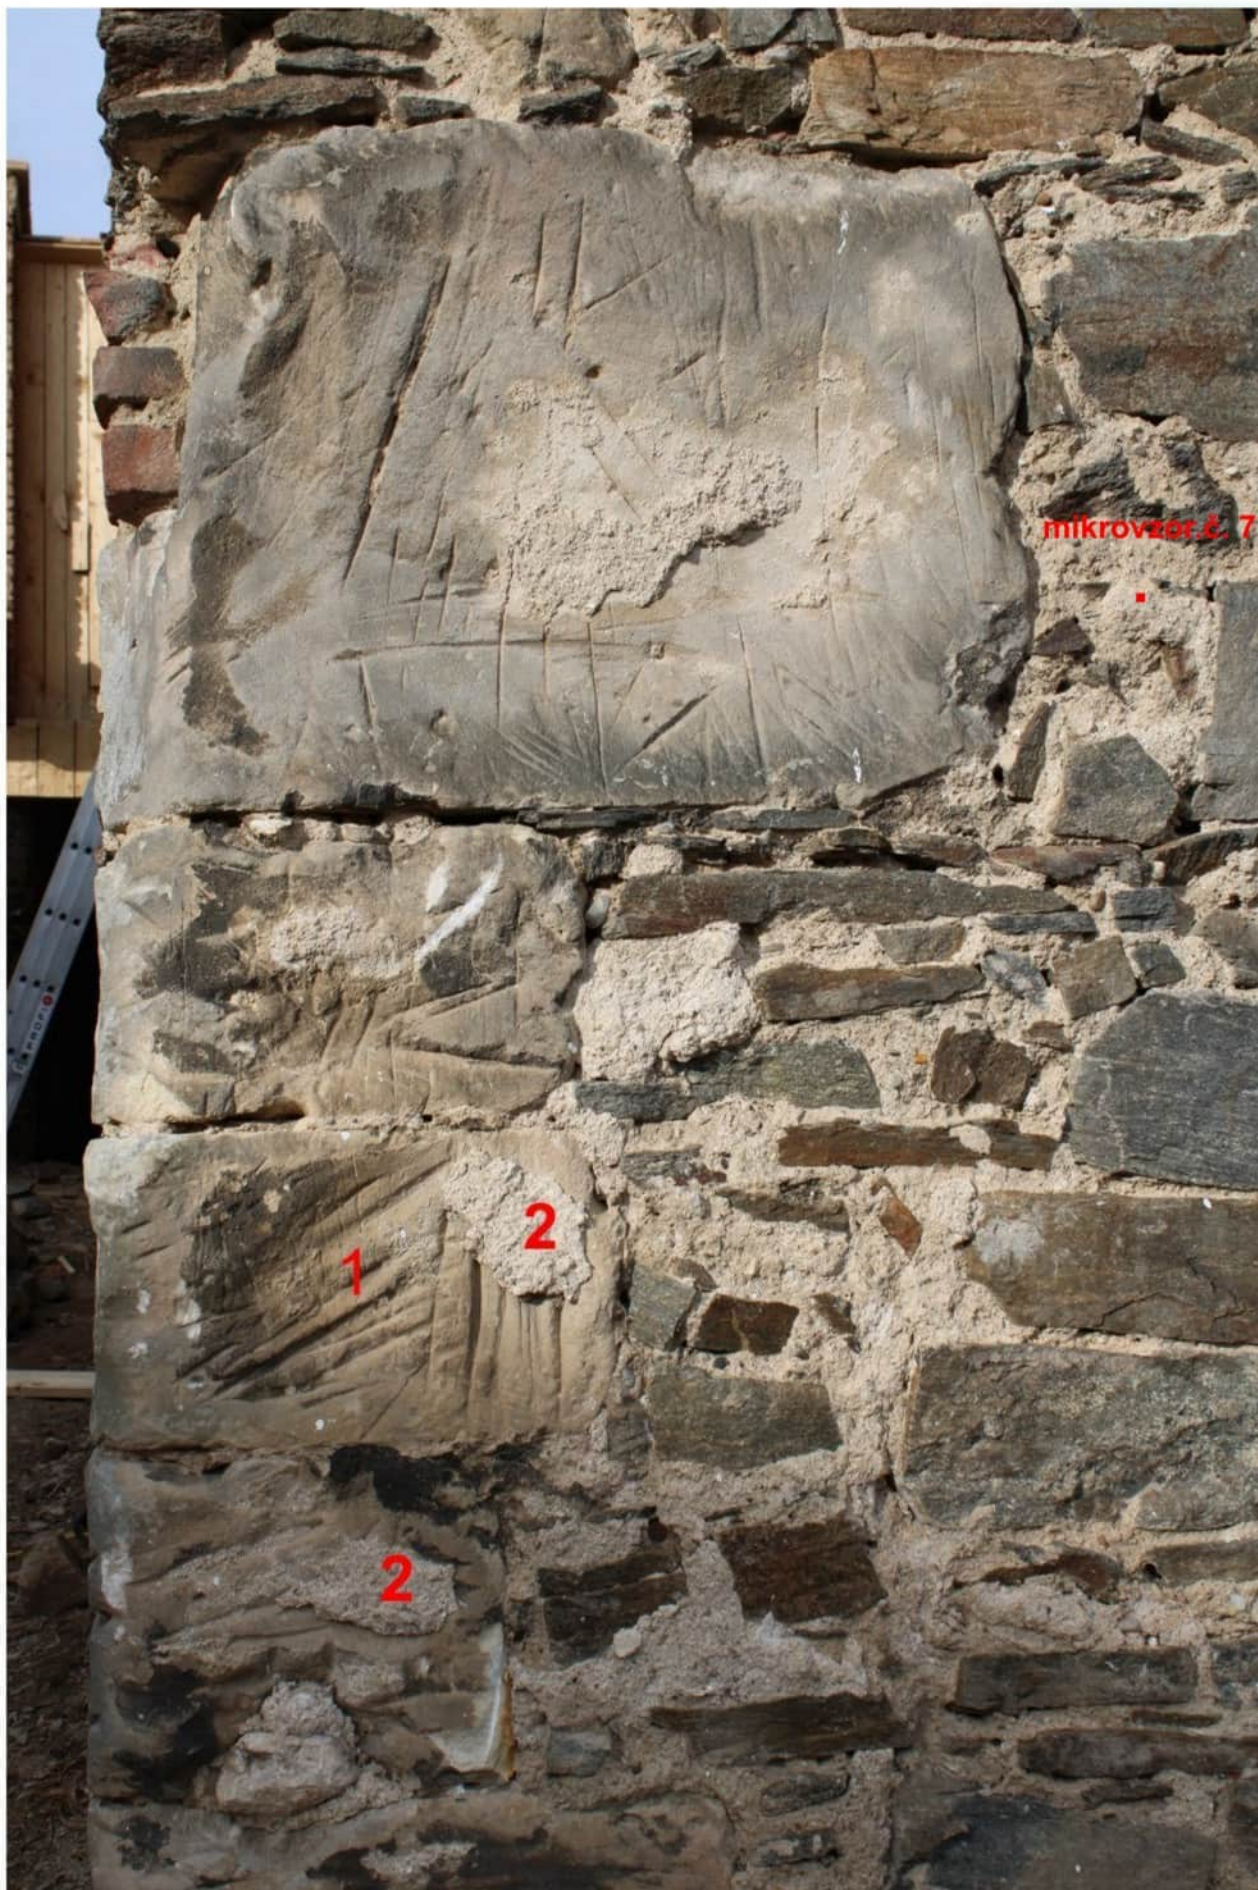
Nárožní kvádrování je v přízemní části, směrem k jihu, mechanicky narušeno vrypy a zdrsněno tak, aby mohlo být omítnuto. V úrovni nad přízemím je nárožní kvádrování bez mechanického poškození.

- 1/ Mechanické narušení kamenných kvádrů nároží v přízemí jako zdrsňený podklad pro omítkovou vrstvu
- 2/ Fragments omítkové vrstvy.
