Orientační umělecko-historický sondážní stratigrafický průzkum omítkových vrstev a malt historického zdiva věže tvrze v Hradeníně.

1. Obec: Plaňany
2. Rej. č. památky: 45394/2-725
3. Bližší určení místa : Plaňany 13
4. Název památky: tvrz Hradenín

V. Nálezová průzkumová zpráva

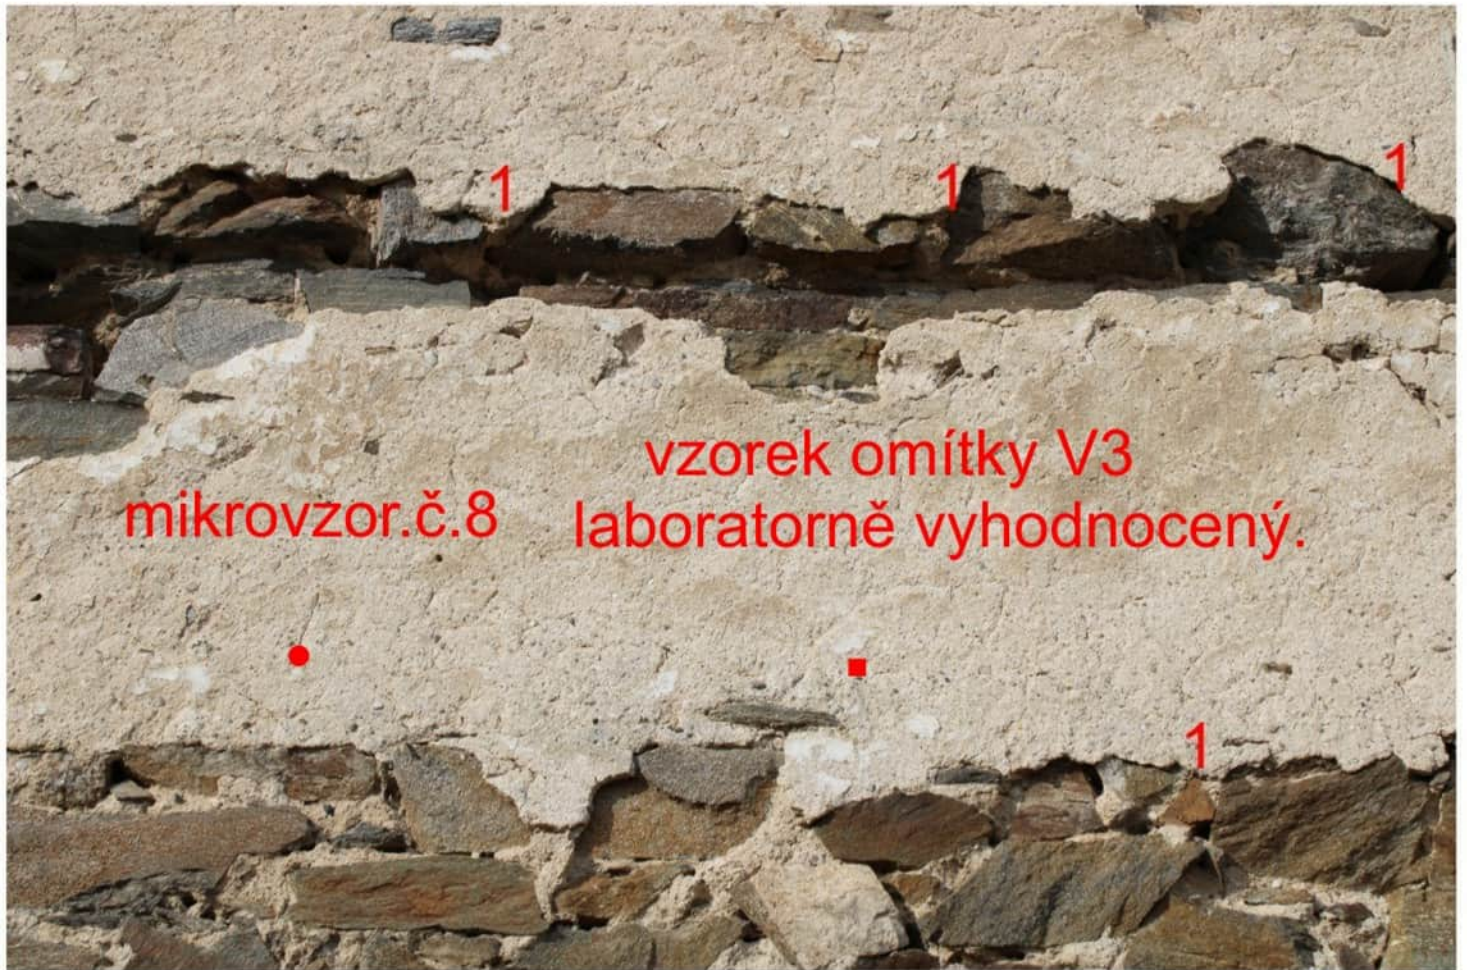
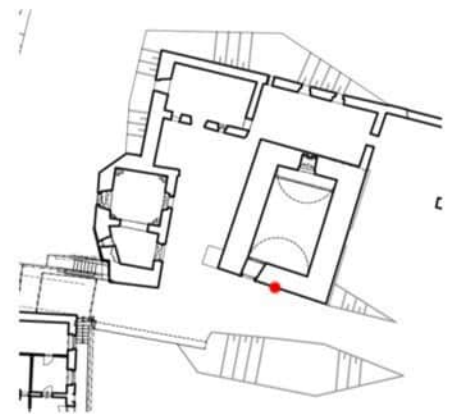
1/ Lokální uvolnění historické omítkové vrstvy od zdiva. Povrch omítkové vrstvy je upravený netonovaným vápenným nátěrem původně naneseným na nezaschlý povrch omítky.

Po vstupní dokumentaci bude dokončen kompletní restaurátorský a fyzikálně –chemický průzkum, s případným rozšířením zjištění salinity v přízemních partiích. Následovat bude hloubková injektáž od zdiva

uvolněných historických omítkových vrstev a celková konsolidace a konzervace omítkových vrstev. Se zpevněním jejich vnitřní struktury.

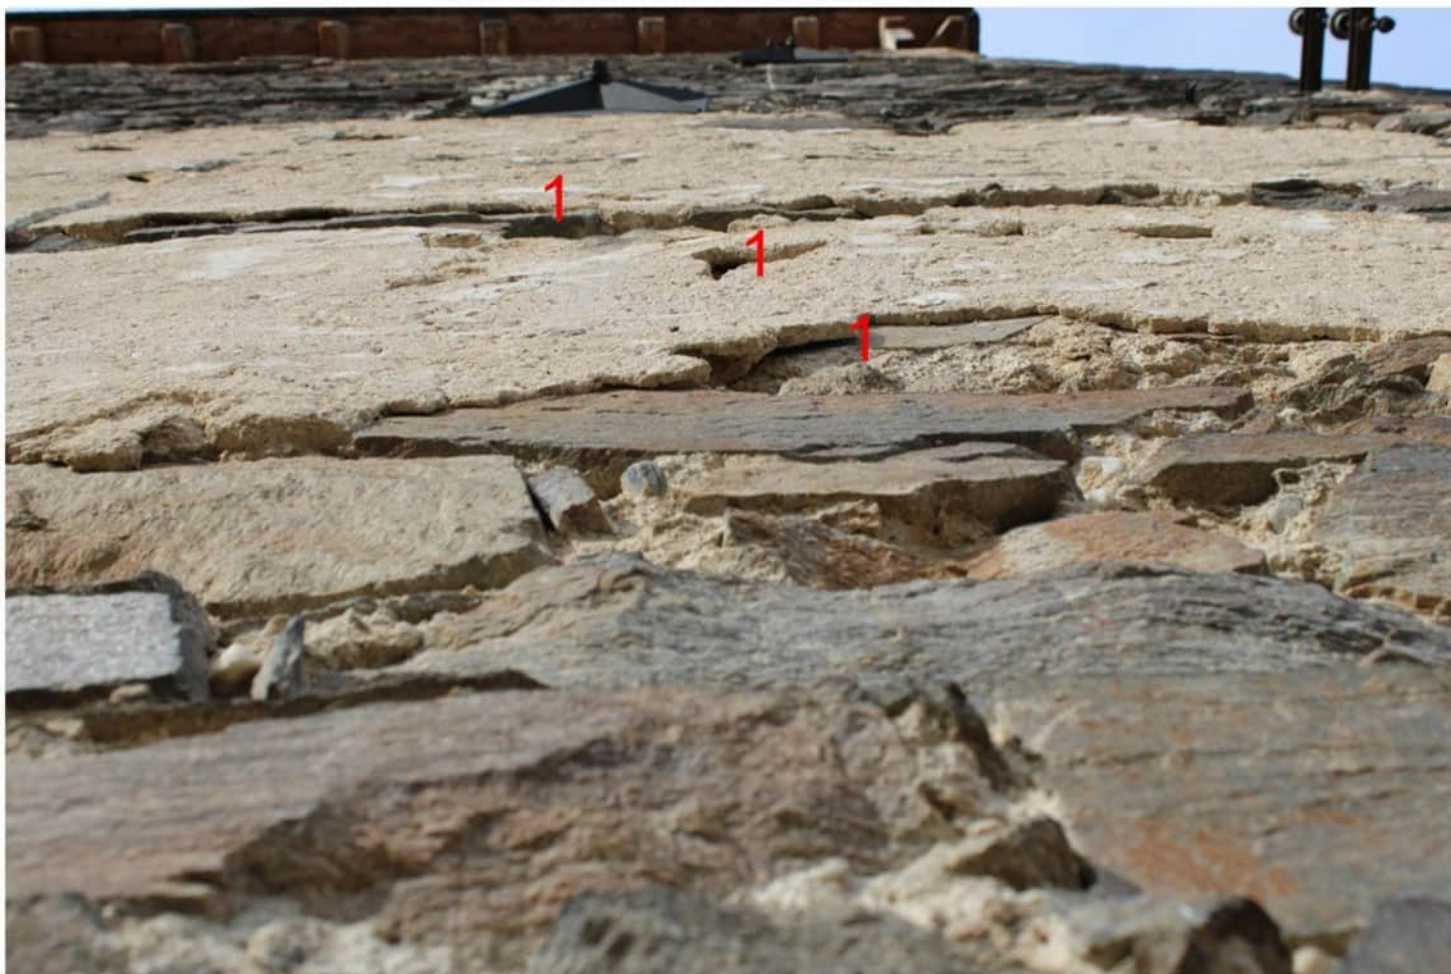
1/ Lokální uvolnění historické omítkové vrstvy od zdiva. Povrch omítkové vrstvy je upravený netonovaným vápenným nátěrem původně naneseným na nezaschlý povrch omítky.

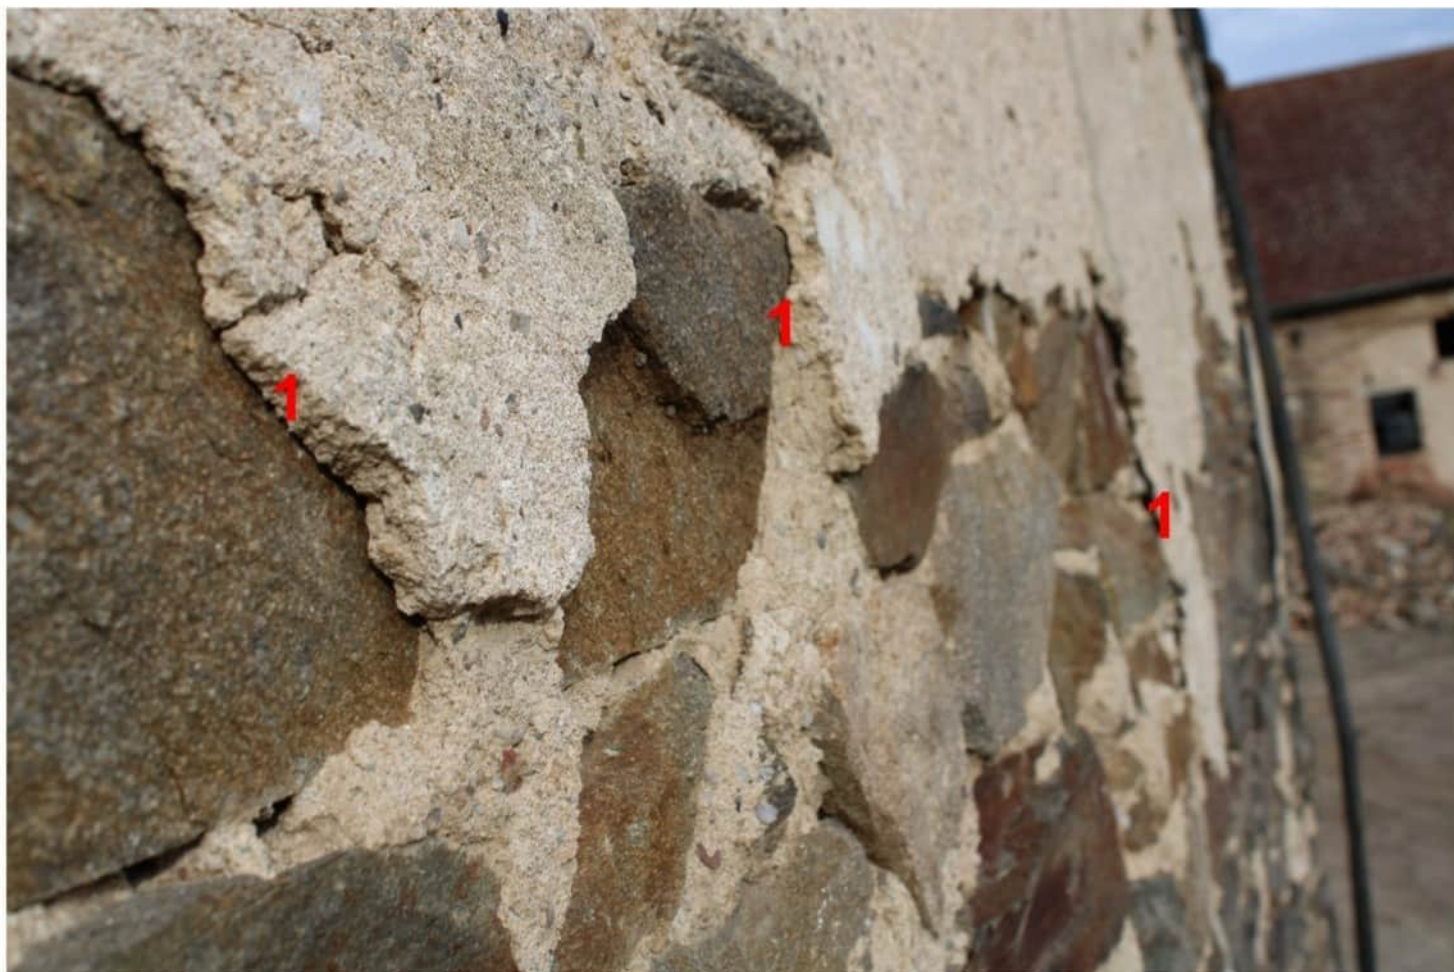
1/ Lokální uvolnění historické omítkové vrstvy od zdiva. Povrch omítkové vrstvy je upravený netonovaným vápenným nátěrem původně naneseným na nezaschlý povrch omítky.

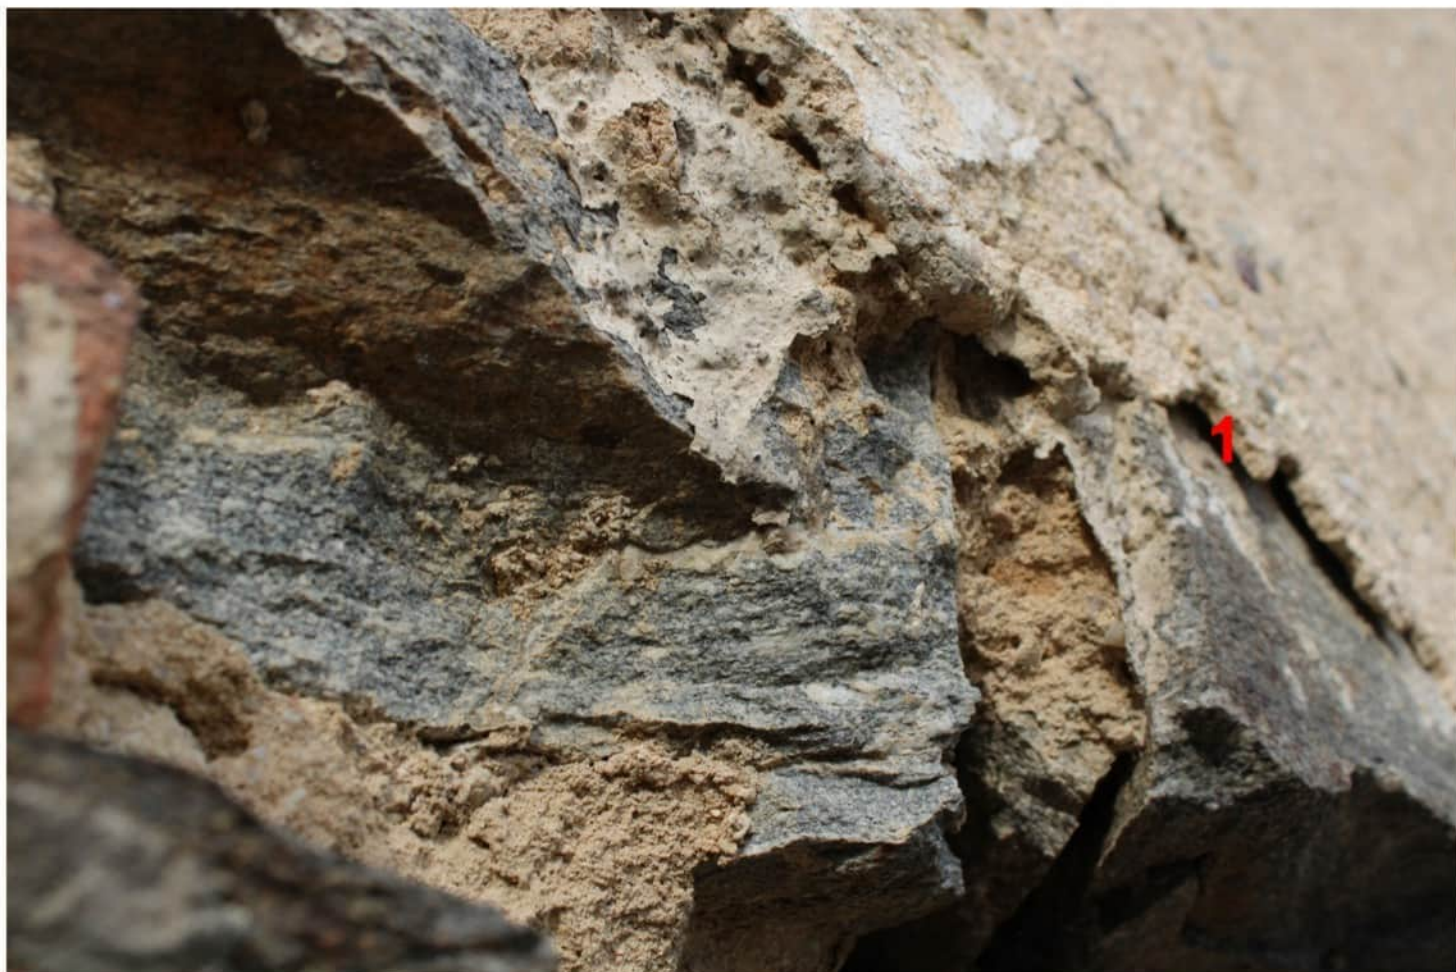
1/ Lokální uvolnění historické omítkové vrstvy od zdiva. Povrch omítkové vrstvy je upravený netonovaným vápenným nátěrem původně naneseným na nezaschlý povrch omítky.

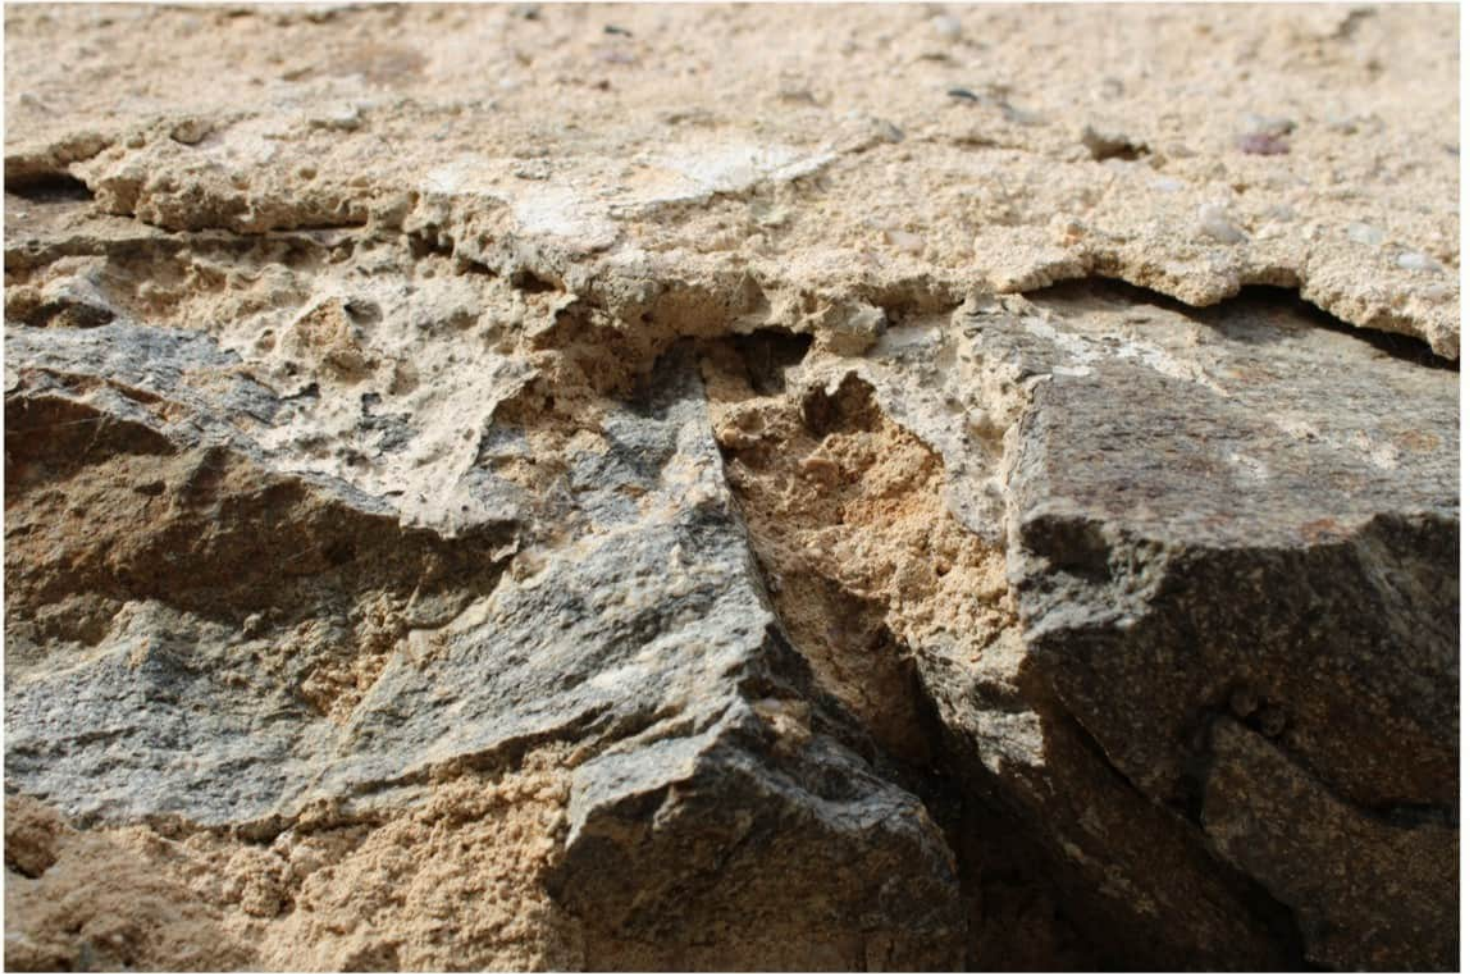
- 1/ Lokální uvolnění historické omítkové vrstvy od zdiva. Povrch omítkové vrstvy je upravený netonovaným vápenným nátěrem původně naneseným na nezaschlý povrch omítky.
- 2/ Propojení omítkové vrstvy s maltou historického zdiva.

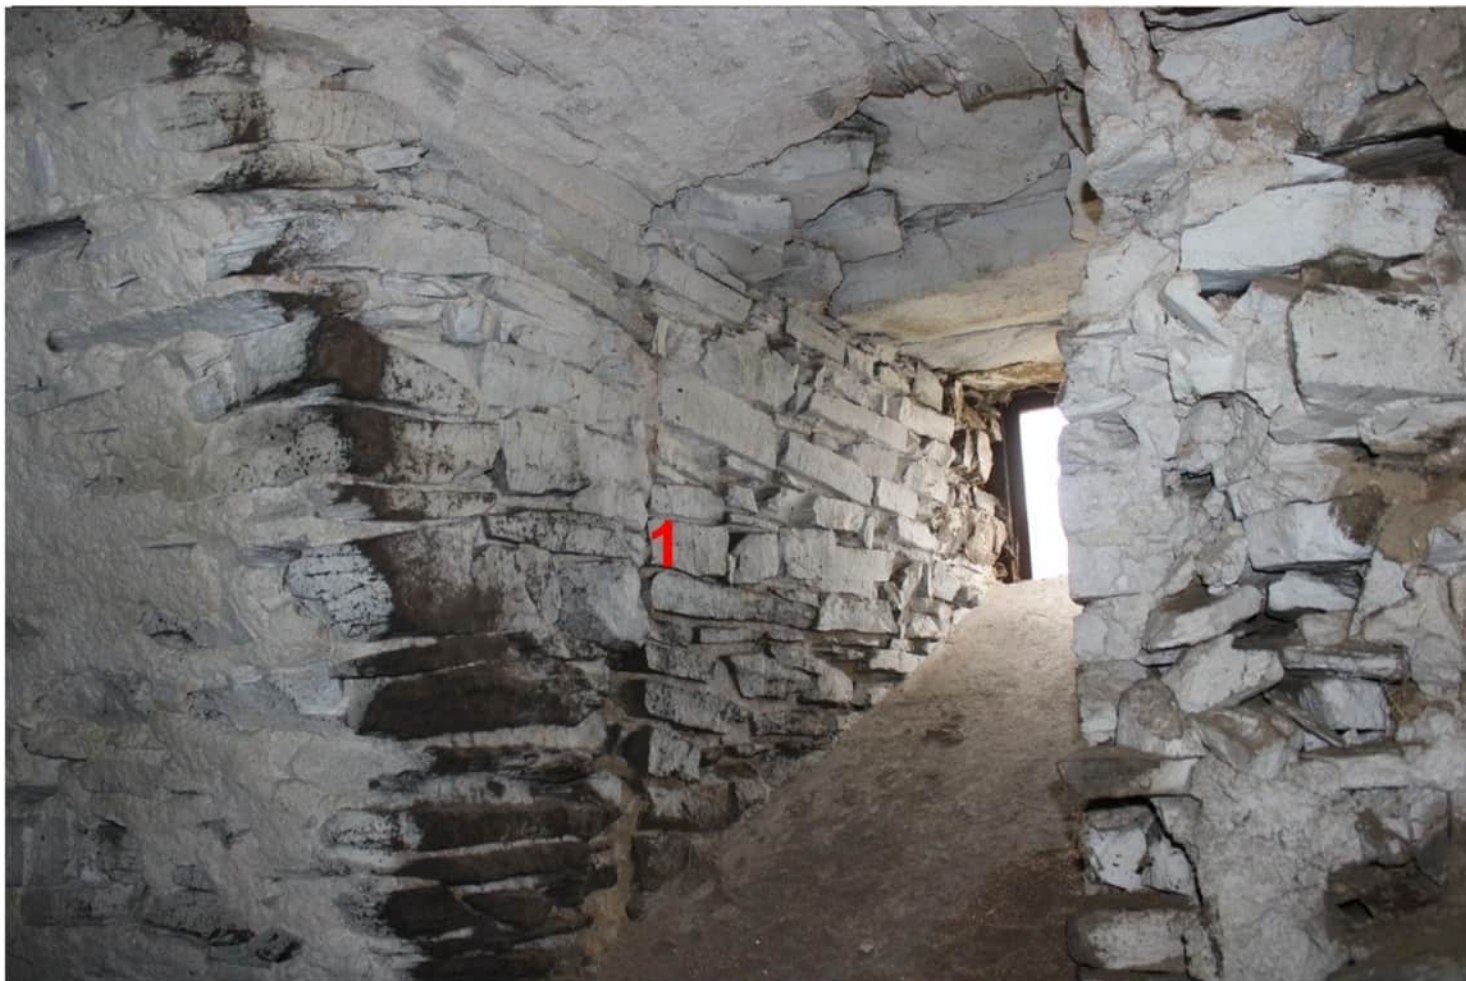
1/ Spára obvodového zdiva a později vestavěného zdiva valené klenby v úrovni dnešního sklepa.

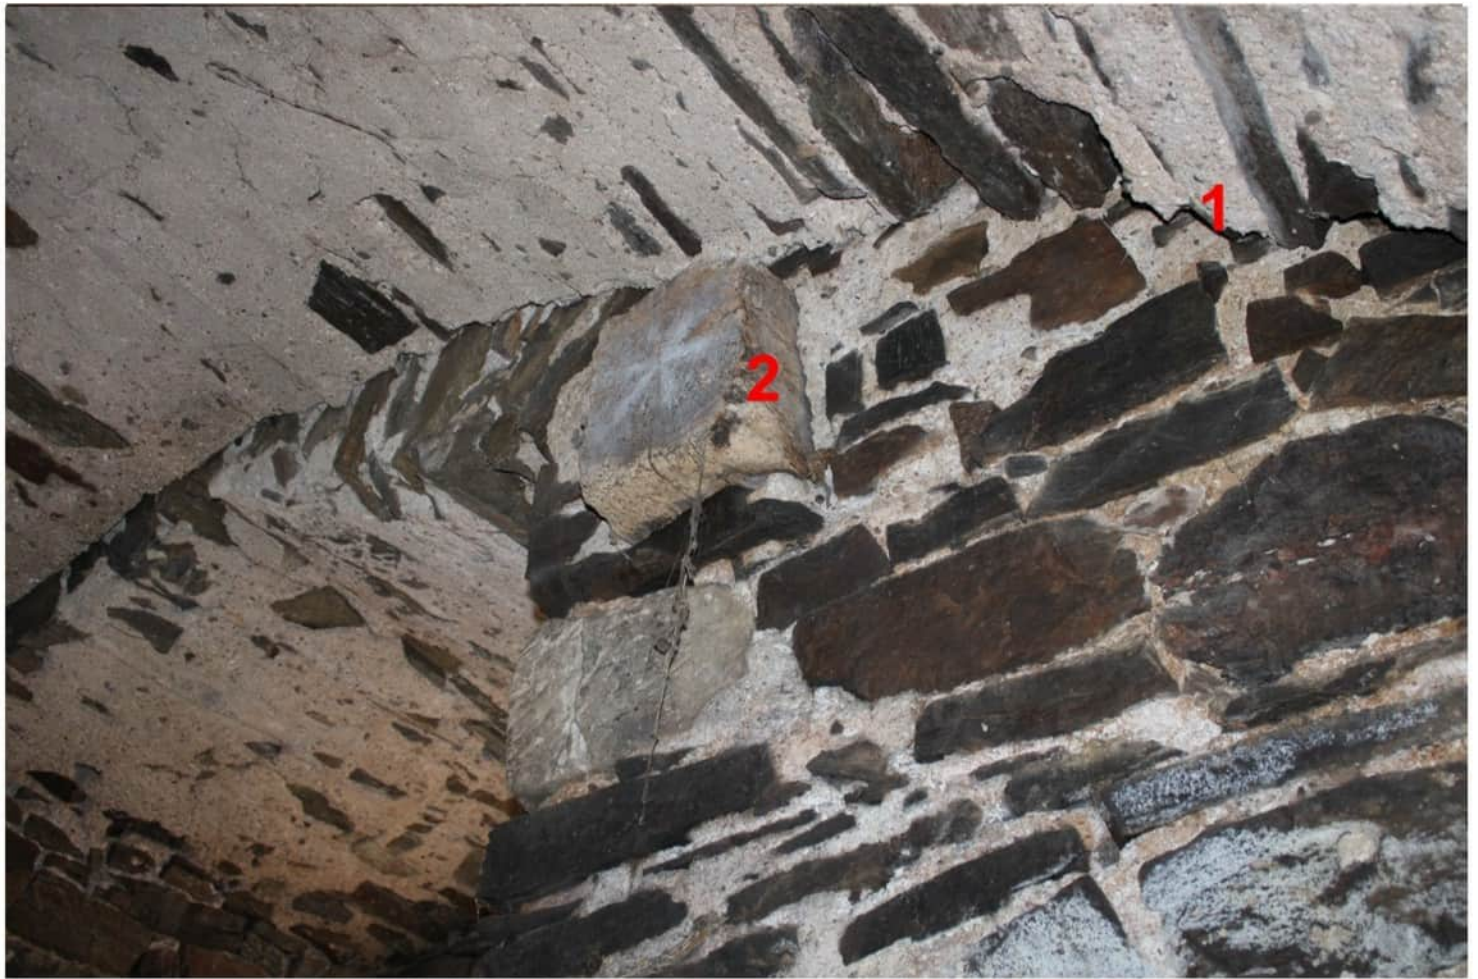
- 1/ Spára obvodového zdiva a později vestavěného zdiva valené klenby v úrovni dnešního sklepa.
- 2/ Uřízlá část zhlaví trámu původně konstrukčně zapuštěná do nejstaršího zdiva věže .

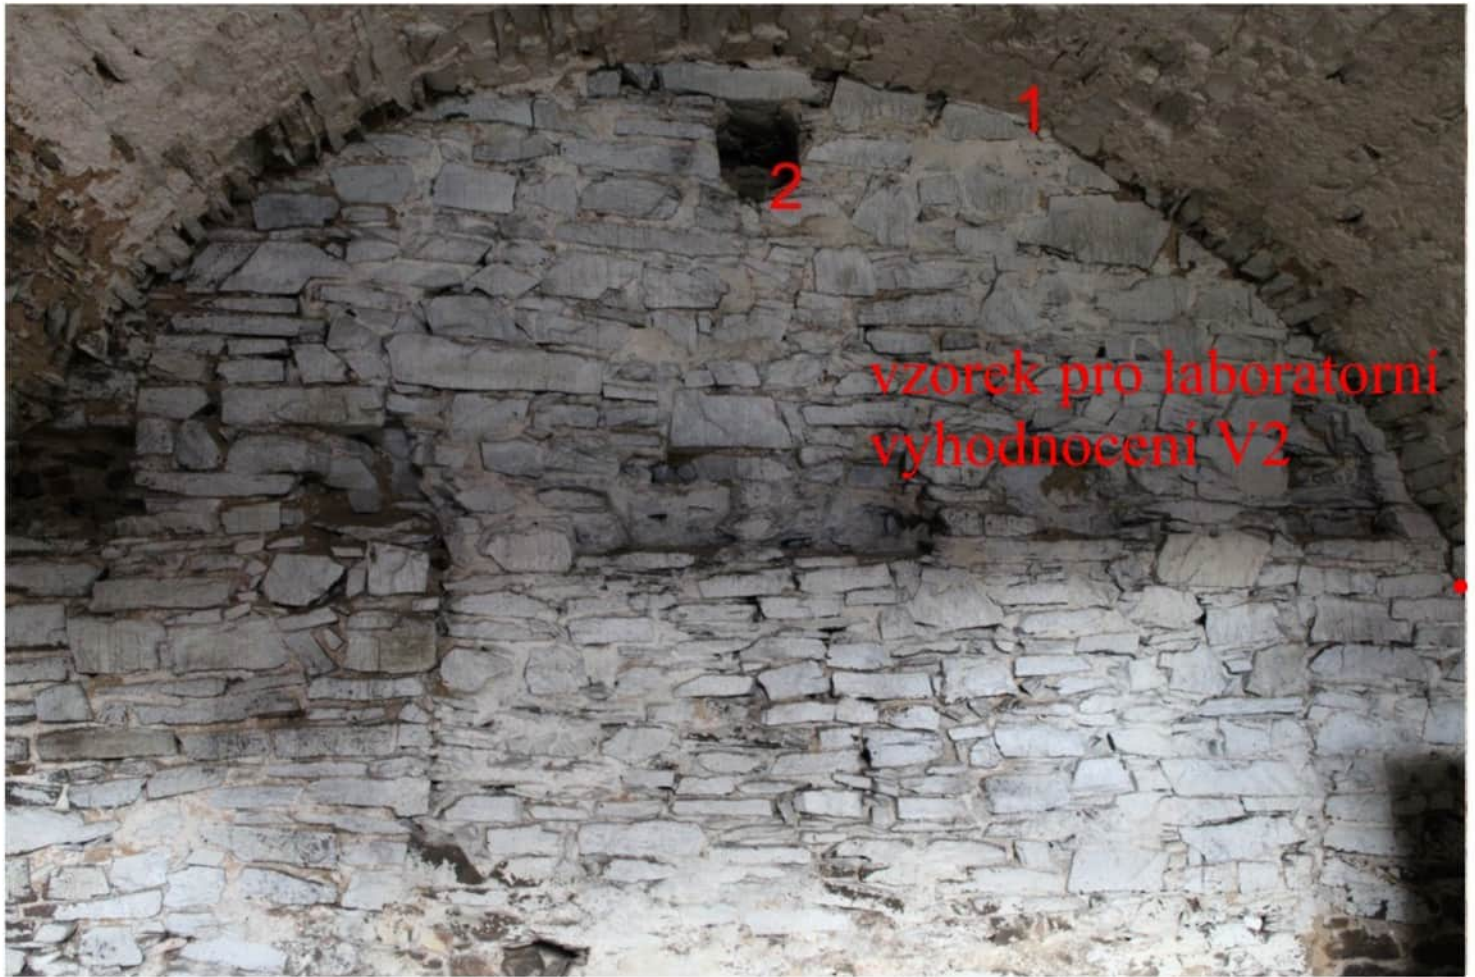
- 1/ Spára obvodového zdiva a později vestavěného zdiva valené klenby v úrovni dnešního sklepa.
- 2/ Kapsa po chybějícím trámu konstrukčně původně zapsuštěného do nejstaršího zdiva věže .

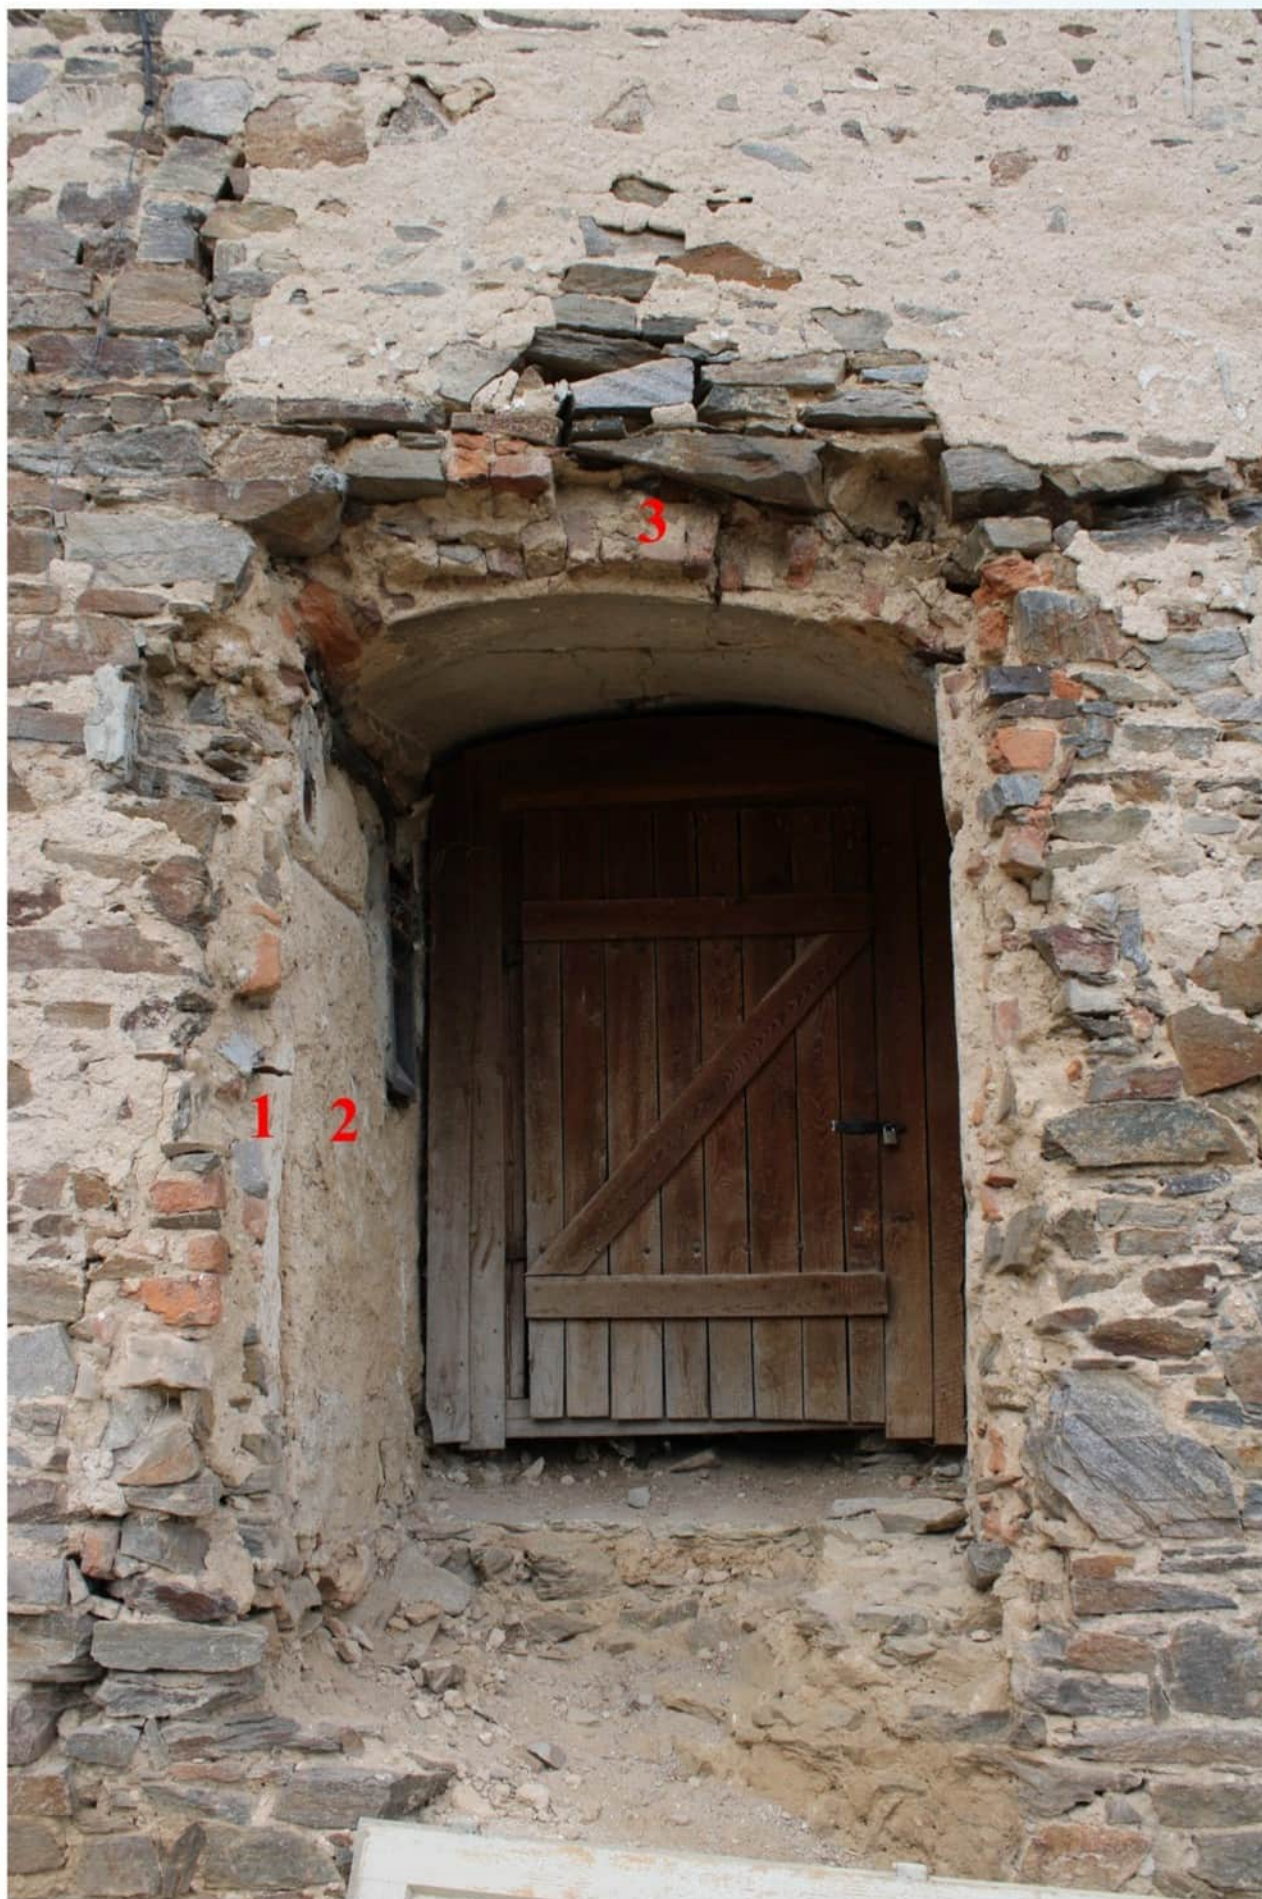
- 1/ Nejstarší silná omítková vrstva propojená a materiálově odpovídající maltě nejstaršího zdiva.
- 2/ Pozdější omítková vrstva strukturálně / hrubě prosátý říční písek / odpovídající spodní starší vrstvě.
- 3/ Nejstarší historické zdivo předstupuje před cihlový záklenek vstupu.

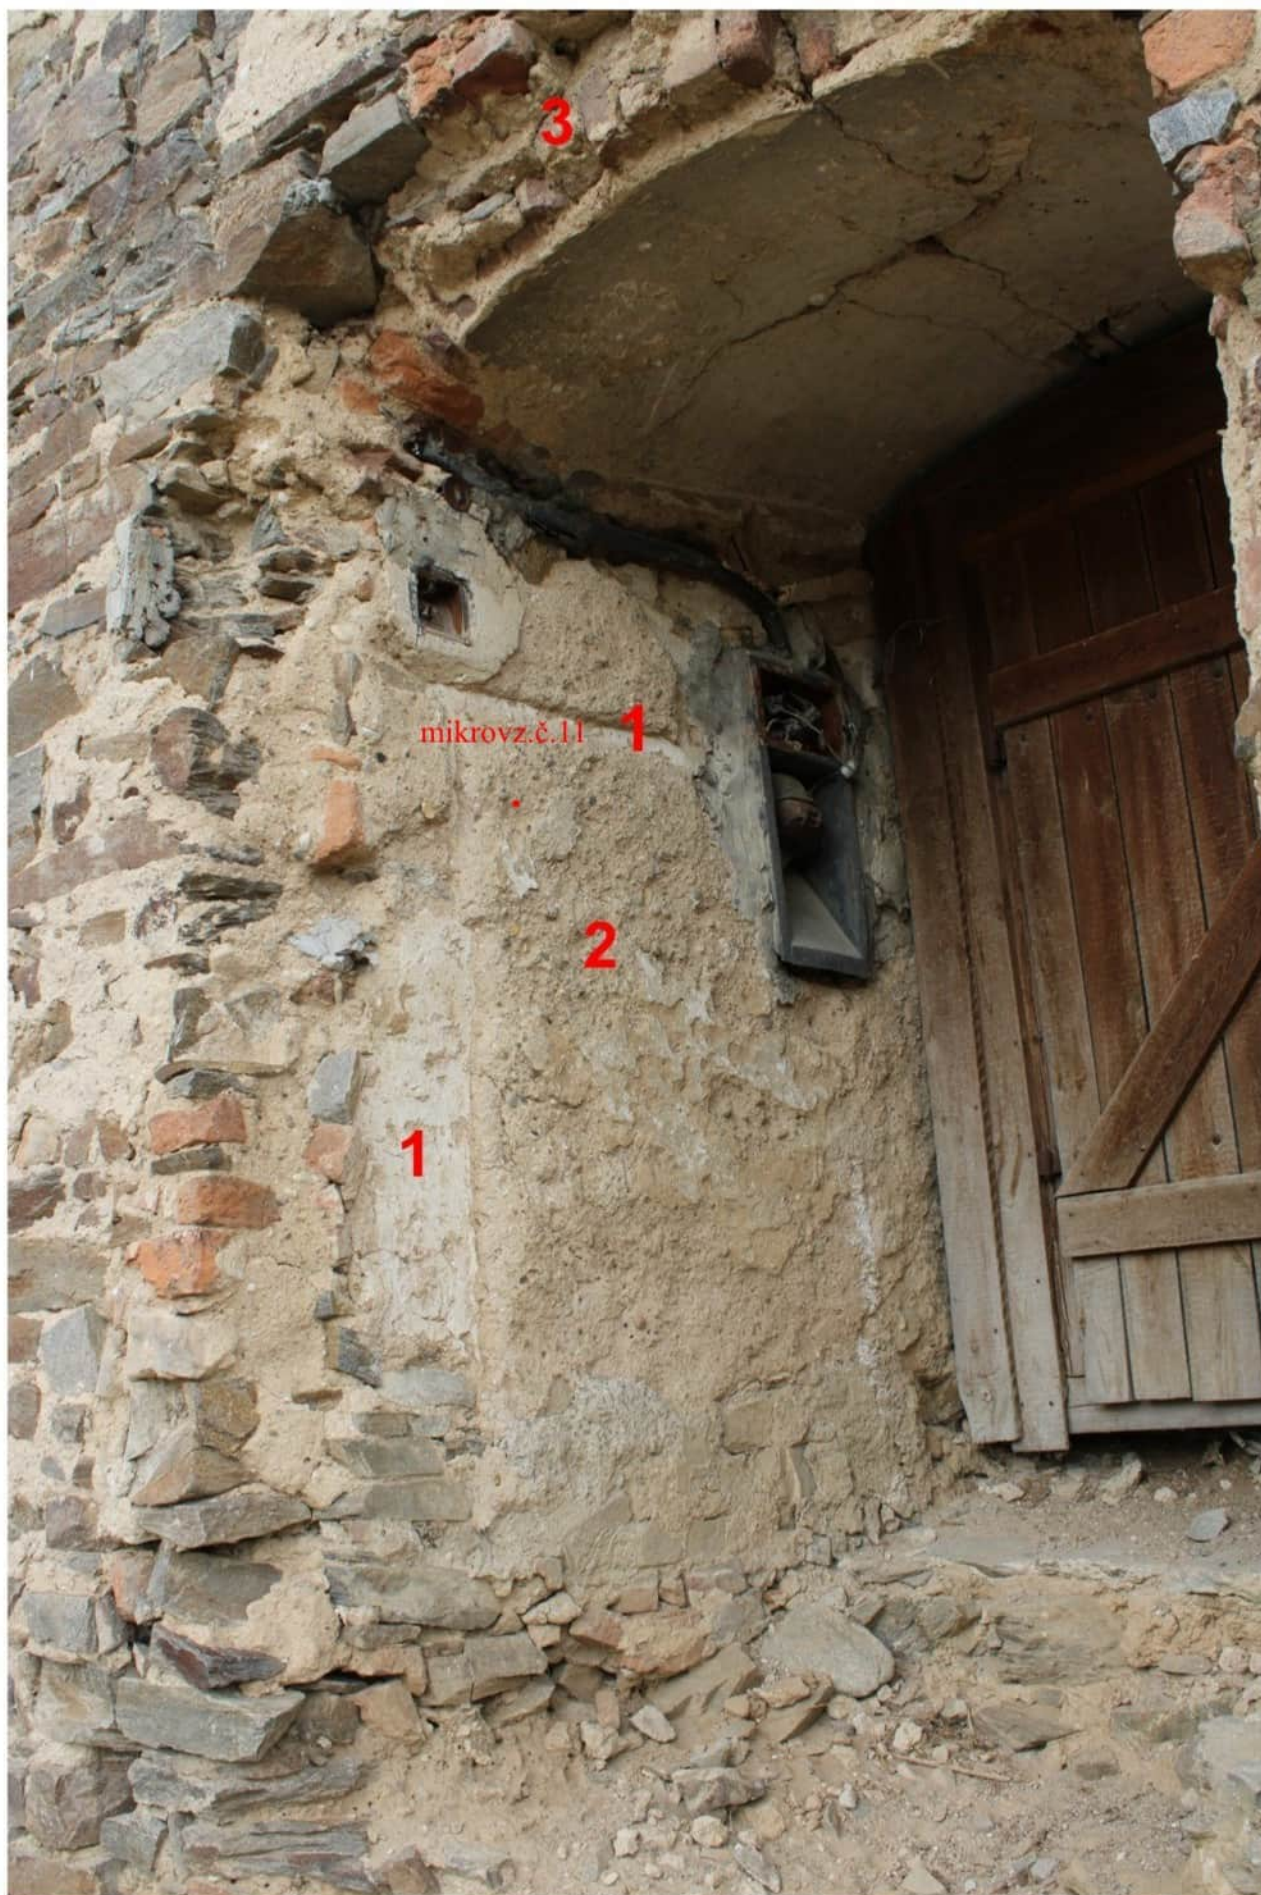
- 1/ Nejstarší silná omítková vrstva propojená a materiálově odpovídající maltě nejstaršího zdiva.
- 2/ Pozdější omítková vrstva strukturálně / hrubě prosátý říční písek / odpovídající spodní starší vrstvě.
- 3/ Nejstarší historické zdivo předstupuje před cihlový záklenek vstupu.
