Restaurátorský záměr

**Kamenné prvky na věži,
V areálu tvrze v Hradeníně**

V Popelíně dne: 15. 1. 2024

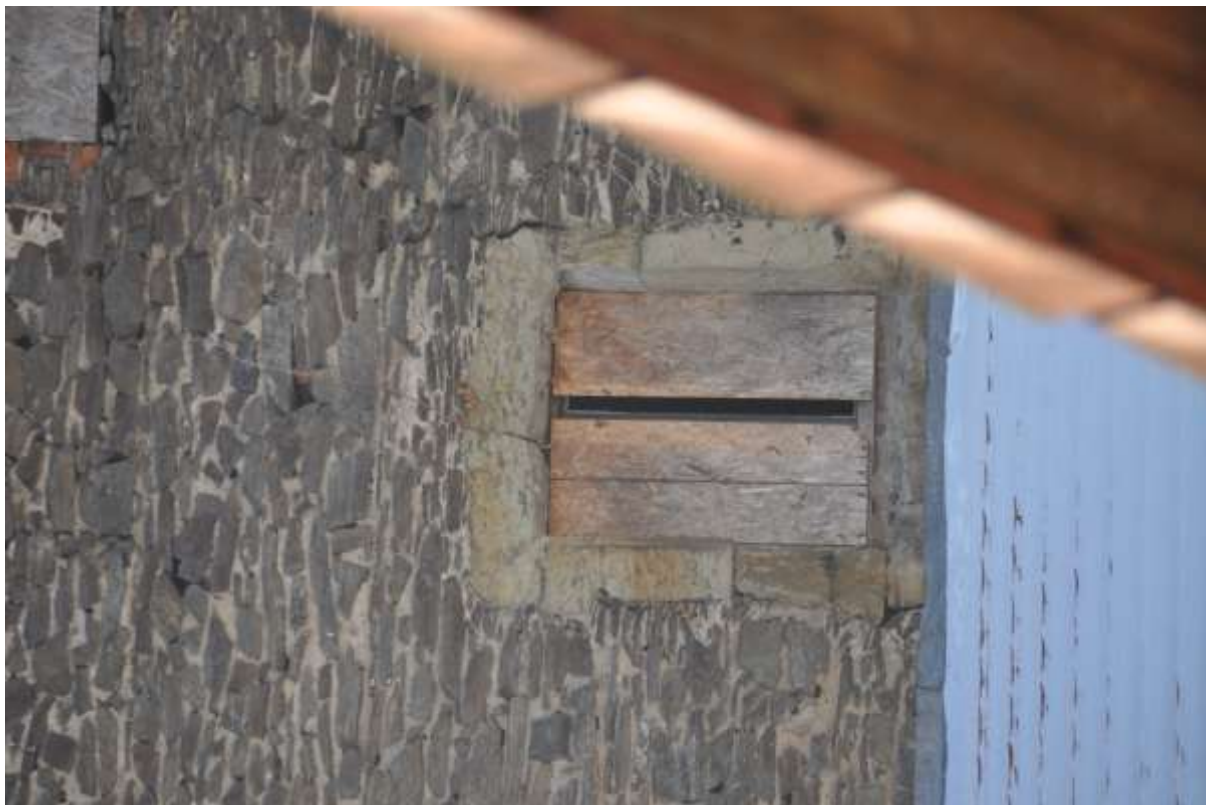
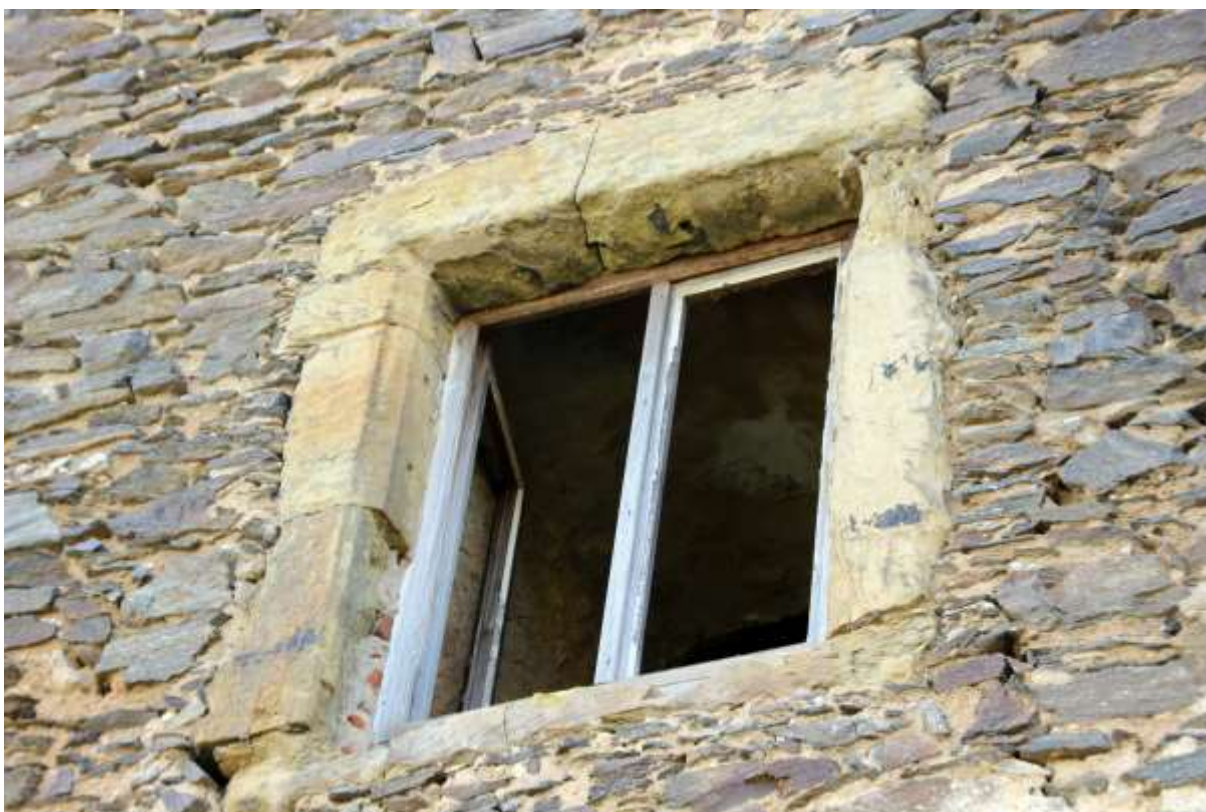
Obrázek 3 - Okenní otvor O.24, stav v roce 2024

Obrázek 4 - Okenní otvor O.24, stav v roce 2014

O.24	- znečištění - asbence spárování - prasklý překlad	Viz navrhovaný postup prací - ztužení překladu nerezovými armaturami

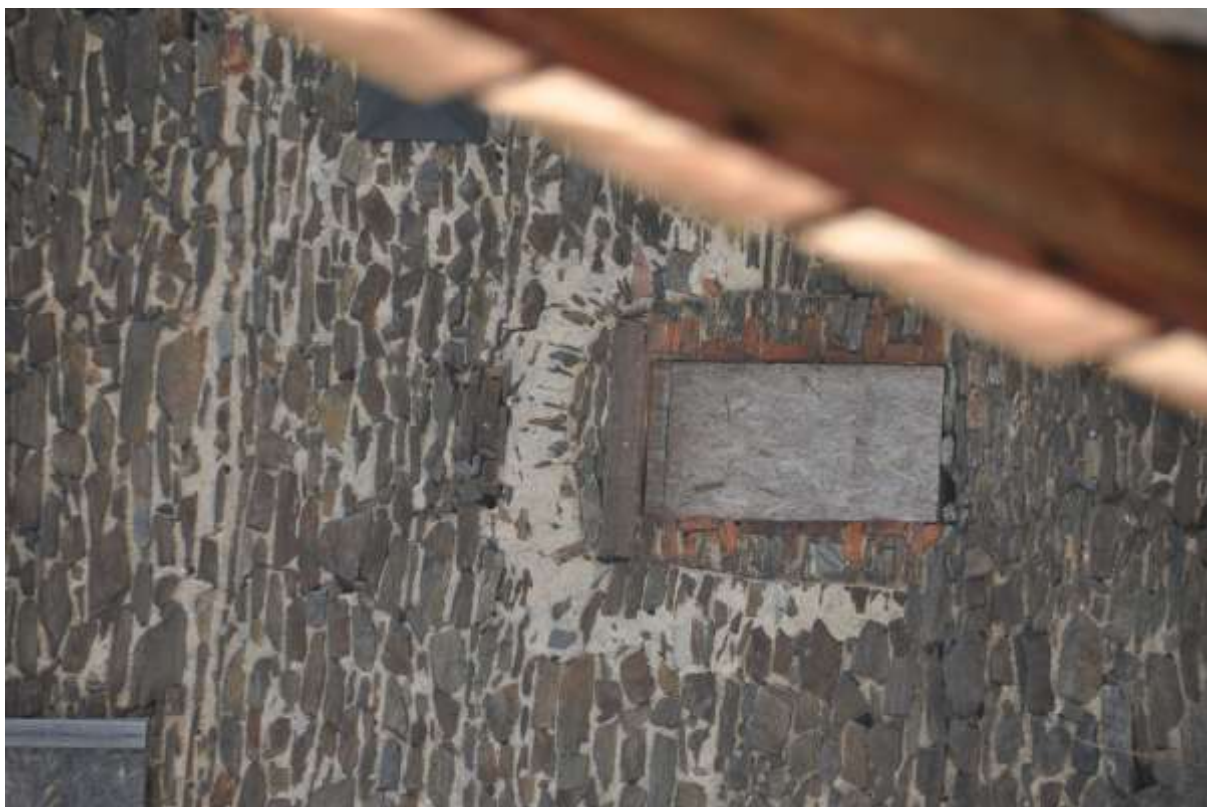
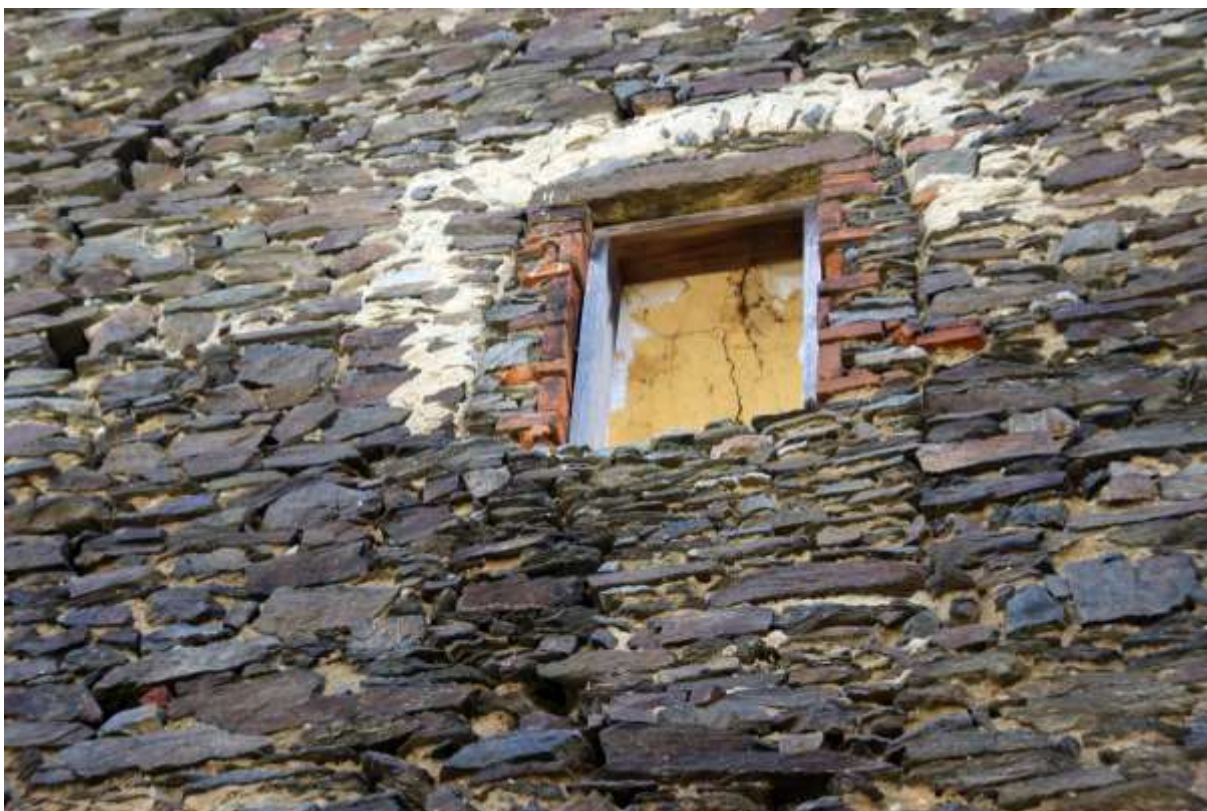
Obrázek 5 - Okenní otvor O.34, stav v roce 2024

Obrázek 6 - Okenní otvor O.34, stav v roce 2014

O.34	- úbytek hmoty kamene, prasklina - znečištění arkózového překladu	Viz navrhovaný postup prací

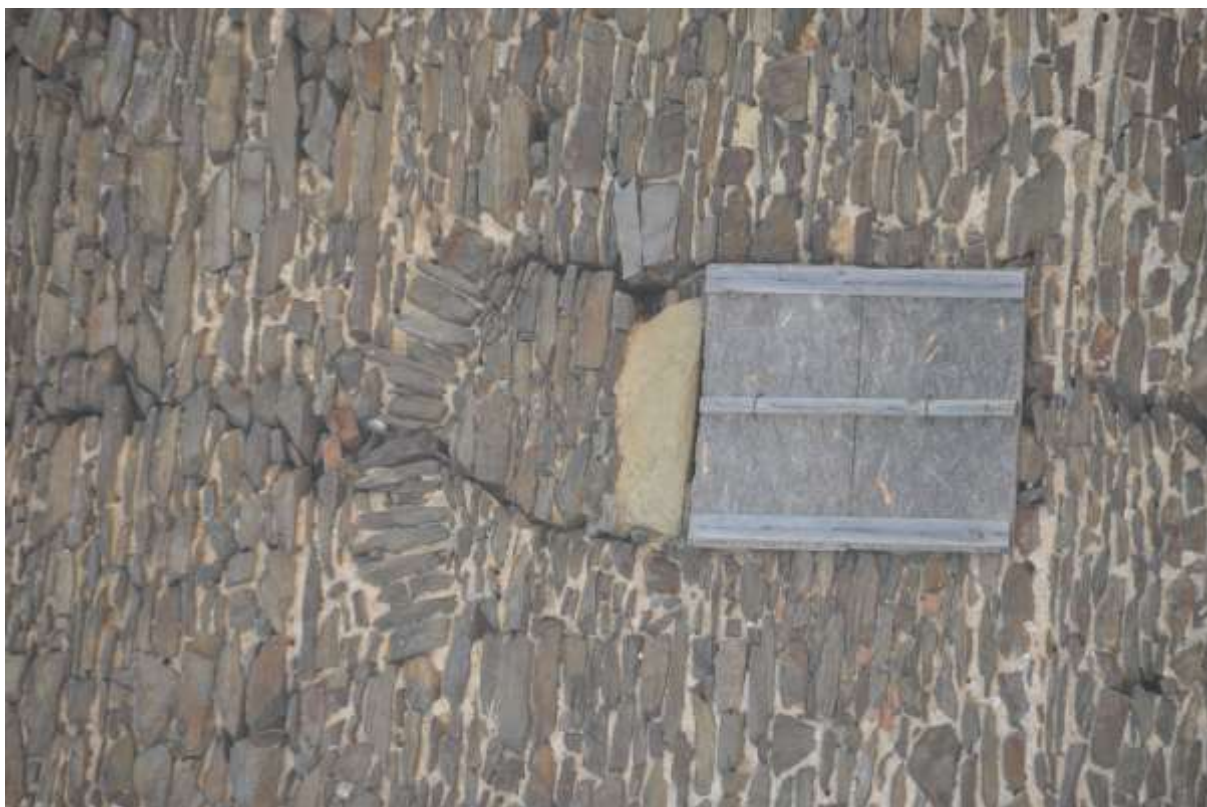
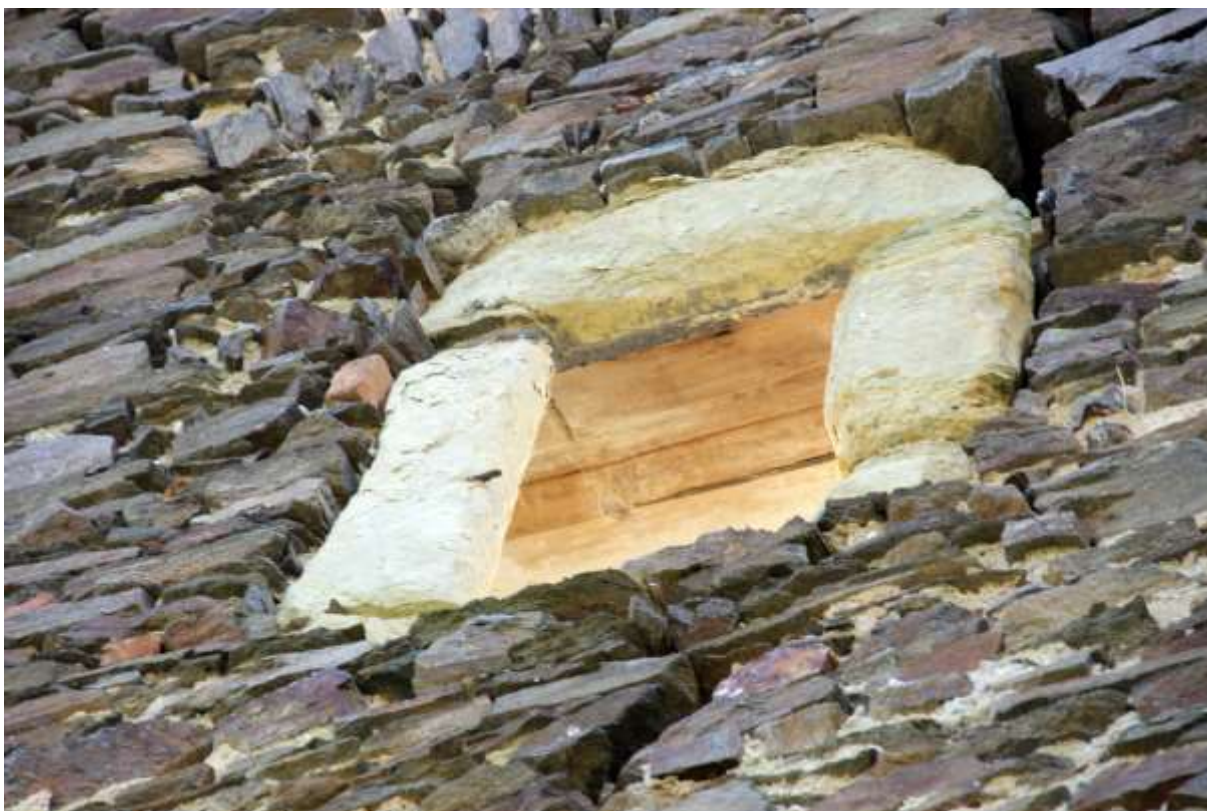
Obrázek 7 - Okenní otvor O.46, stav v roce 2024

Obrázek 8 - Okenní otvor O.46, stav v roce 2014

Kamenický prvek	Specifická poškození	Navrhované řešení		
Severní strana věže				
O.46	- Veliký úbytek hmoty originální kamene	Viz navrhovaný postup prací - tmelení

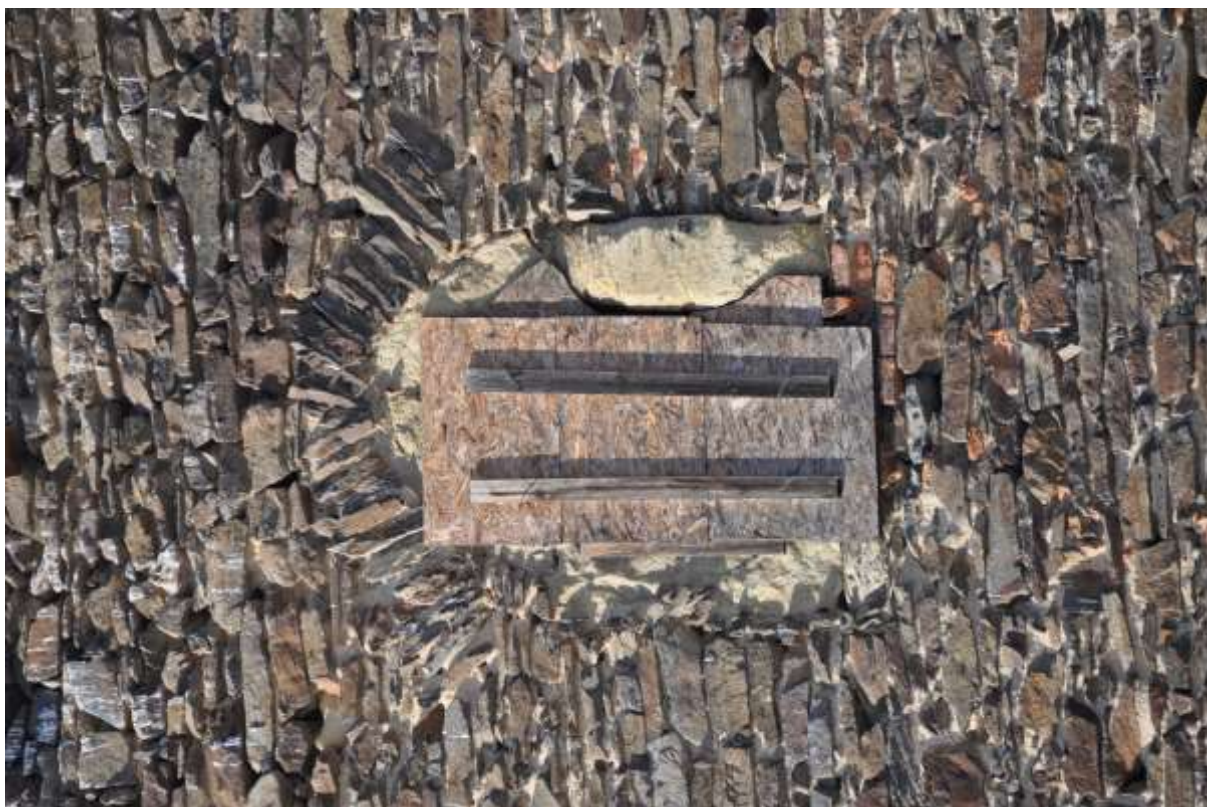
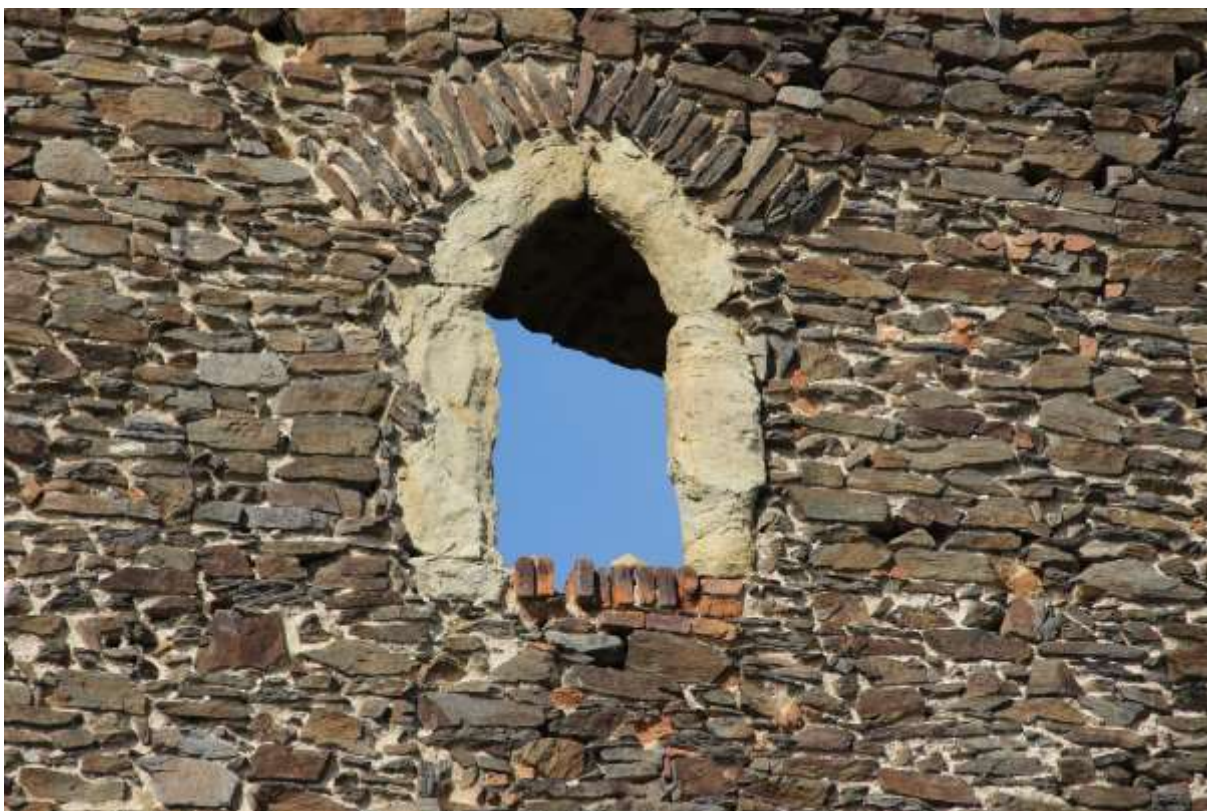
Obrázek 14 - Okenní otvor O.41, stav v roce 2024

Obrázek 15 - Okenní otvor O.41, stav v roce 2014

O.41	- Havarijní stav kamenického prvku	Viz navrhovaný postup prací <ul style="list-style-type: none"> - Nutná rekonstrukce nového ostění - obezdění kamenem

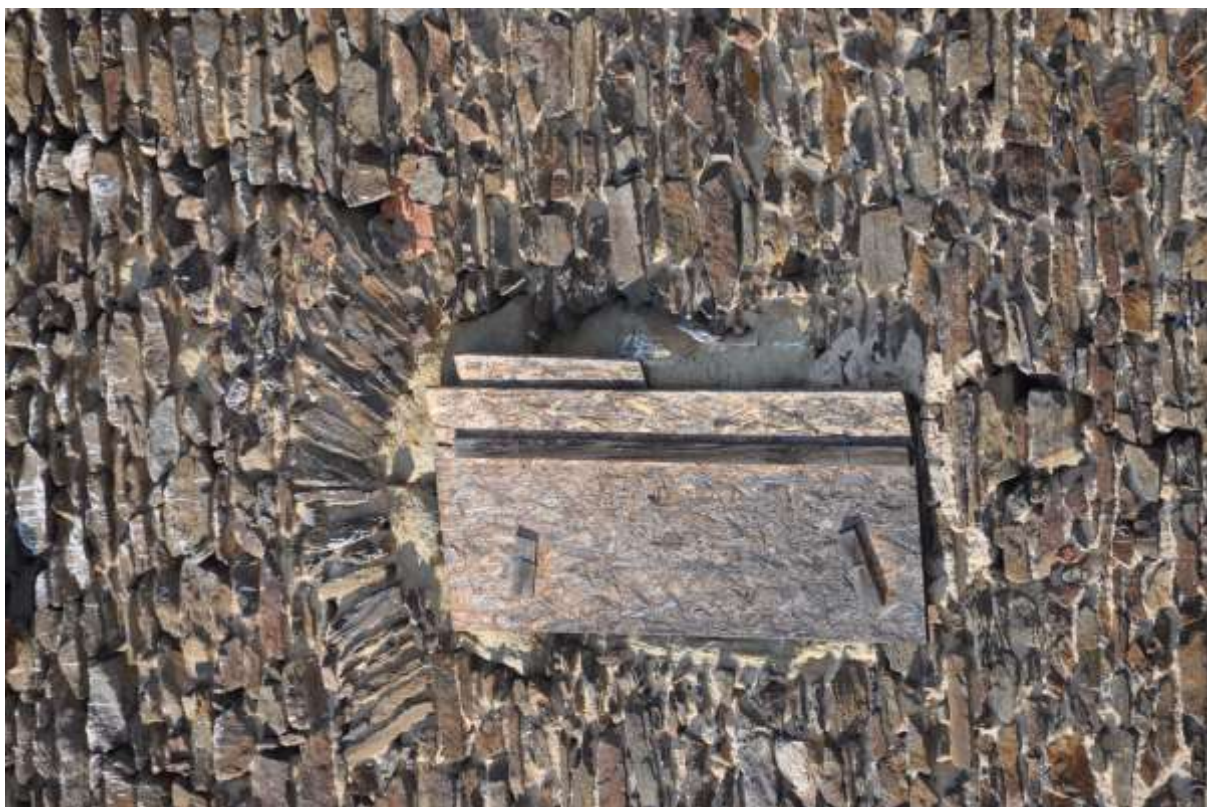
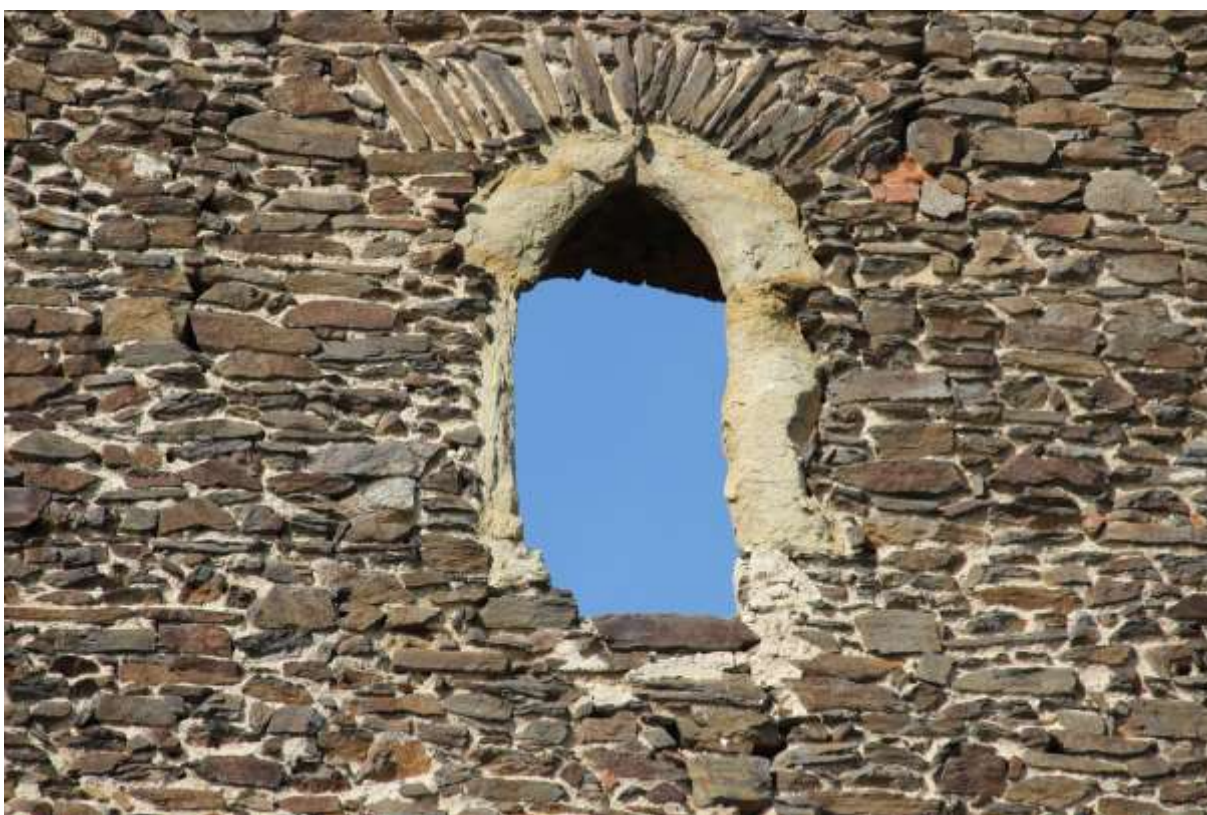
Obrázek 16 - Okenní otvor O.42, stav v roce 2024

Obrázek 17- Okenní otvor O.42, stav v roce 2014

Východní strana věže				
O.42	- Havarijní stav kamenického prvku	Viz navrhovaný postup prací <ul style="list-style-type: none"> - Nutná rekonstrukce nového ostění - obezdění kamenem

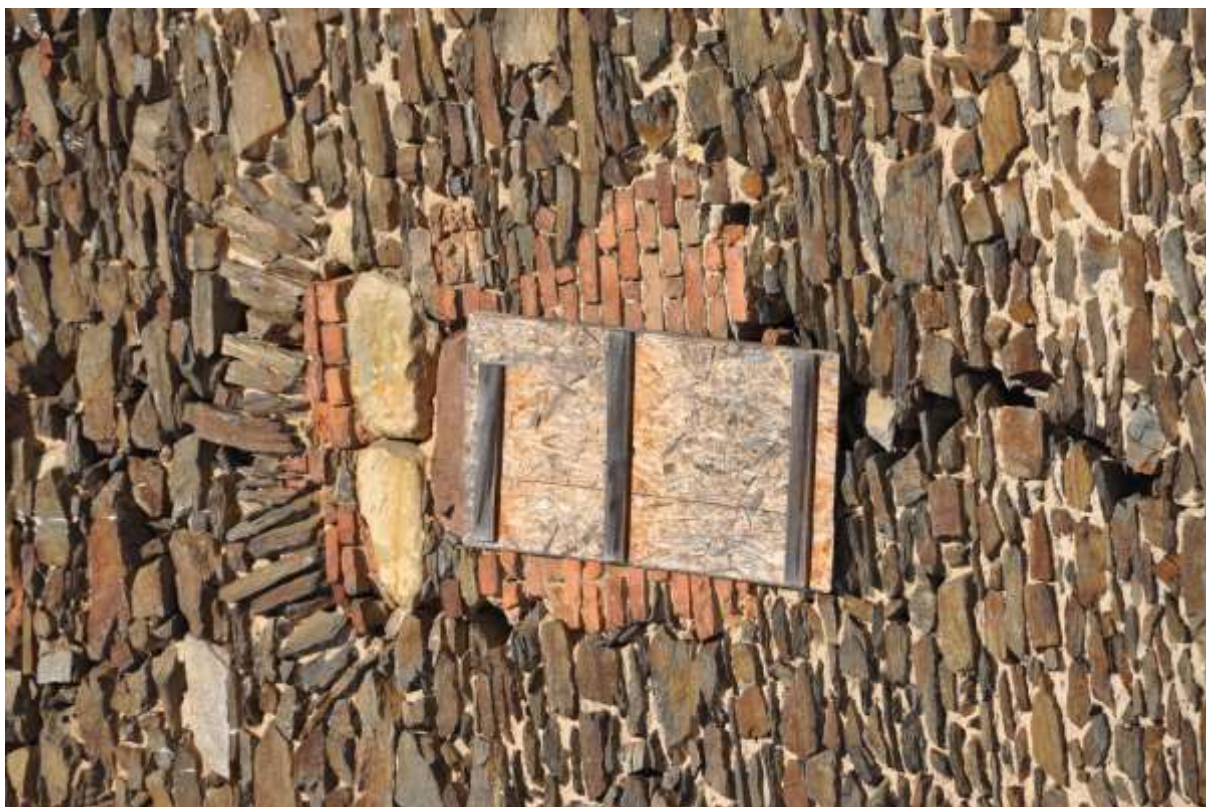
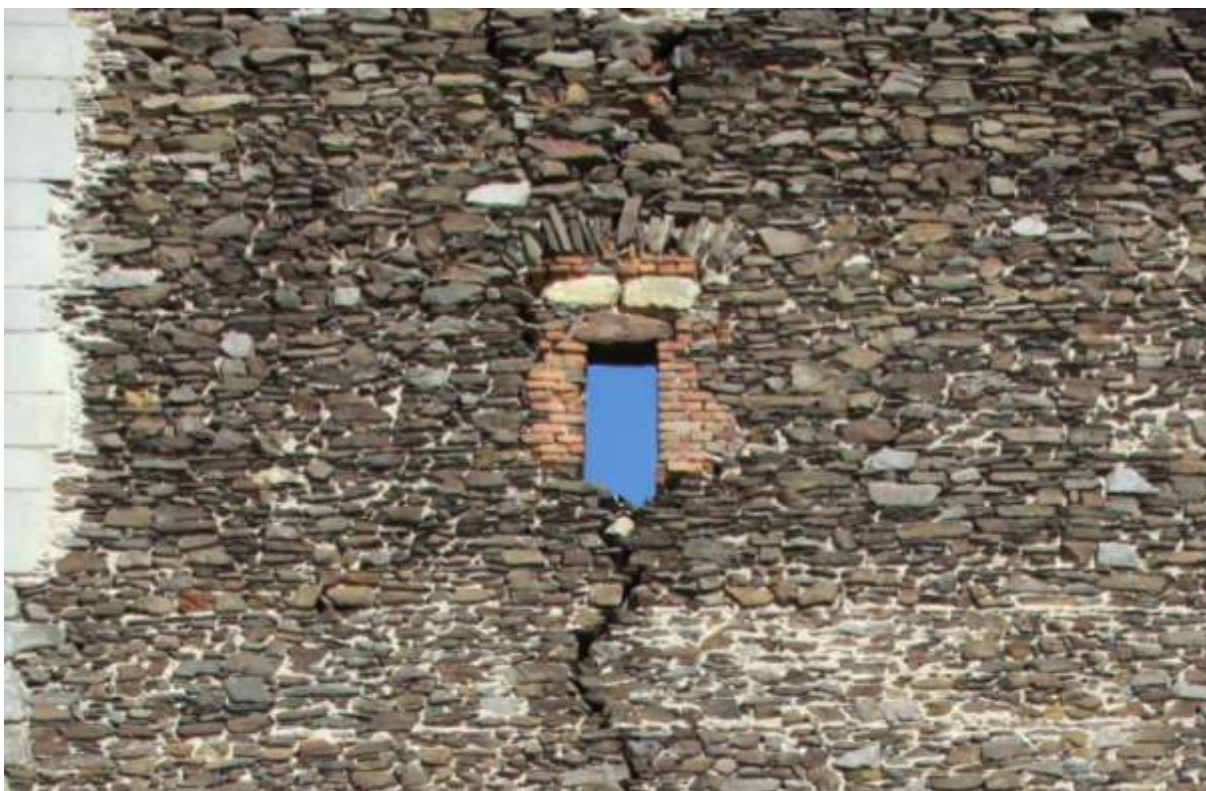
Obrázek 26 - Okenní otvor O.43, stav v roce 2024

Obrázek 27 - Okenní otvor O.43, stav v roce 2014

Jižní strana věže				
O.43	- prasklý překlad, pod ním pravděpodobně druhotně vyztužený arkózovým překladem	Viz navrhovaný postup prací

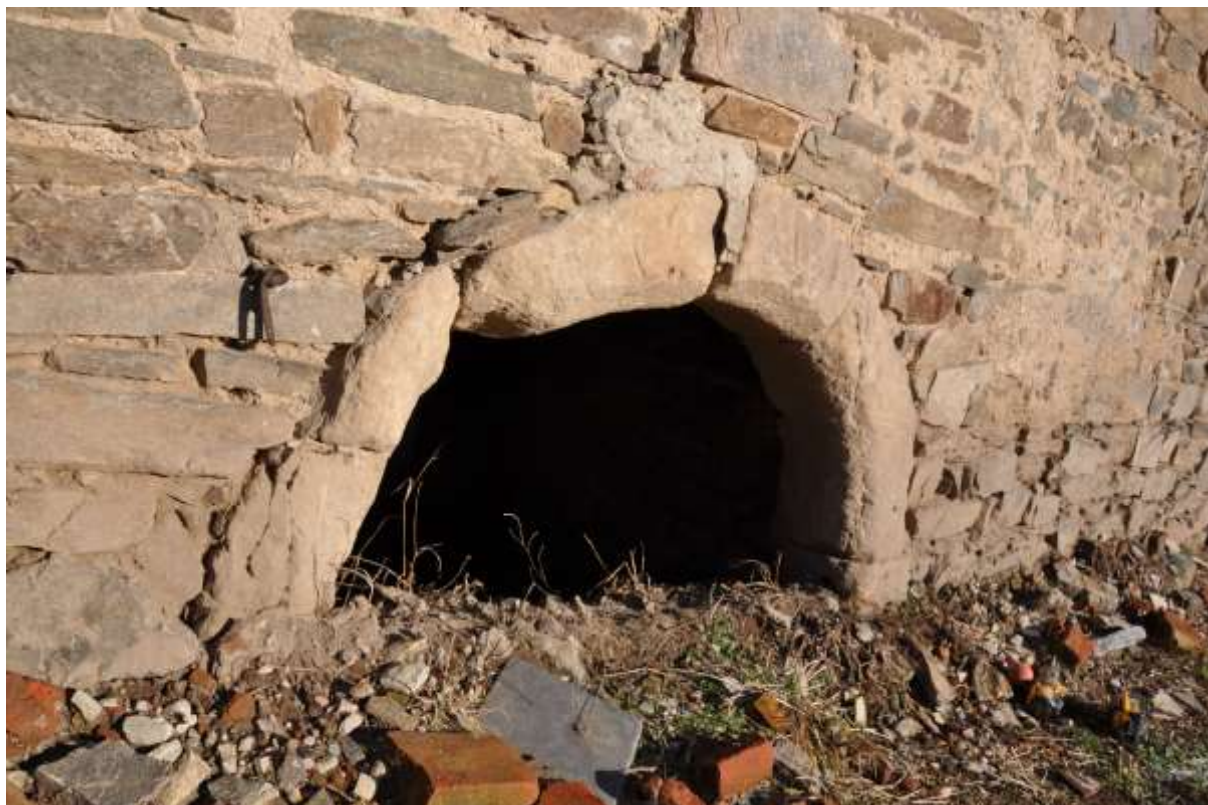
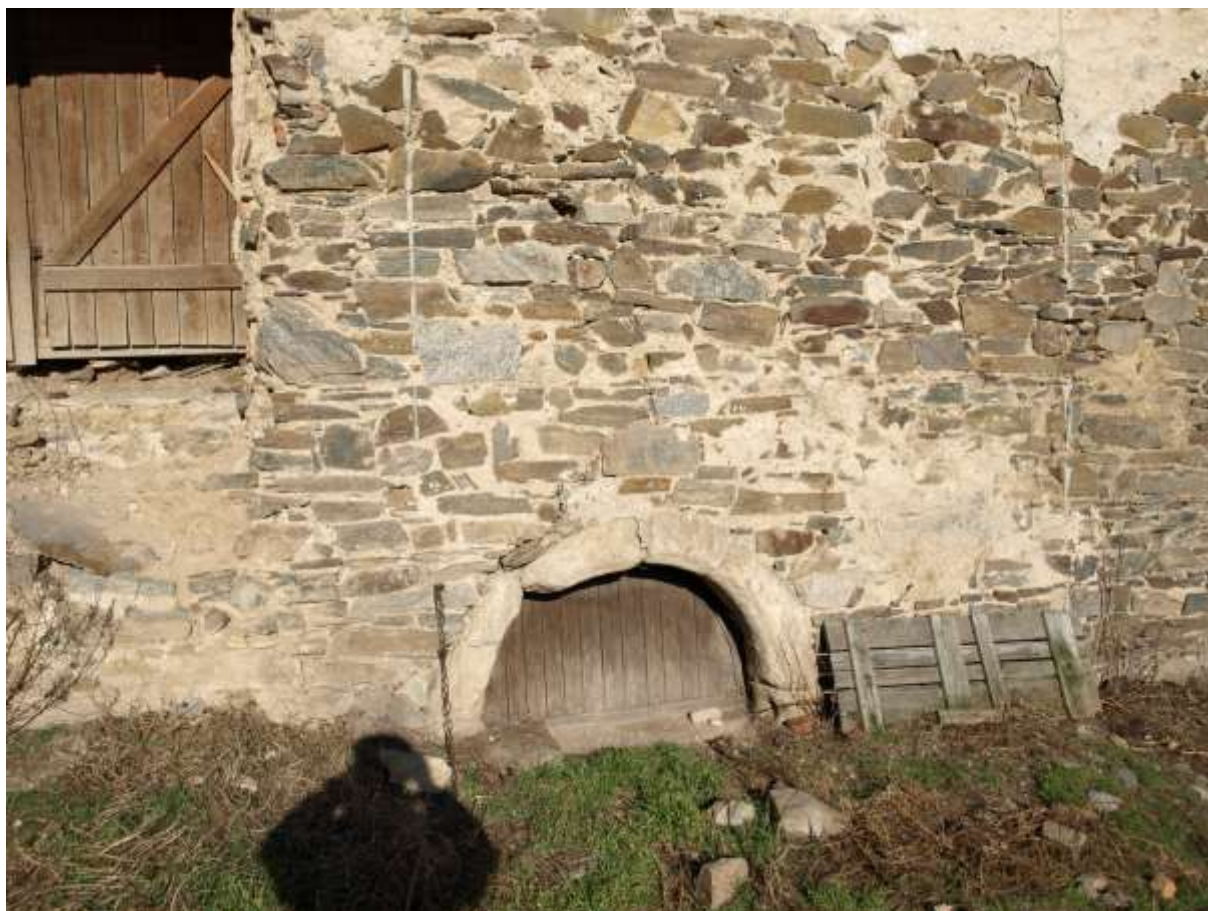
Obrázek 28 - Okenní otvor O.02, stav v roce 2024

Obrázek 29 - Okenní otvor O.02, stav v roce 2014

O.02	- chybějící hmota kamene	- Viz navrhovaný postup prací - doplnění v umělém kameni

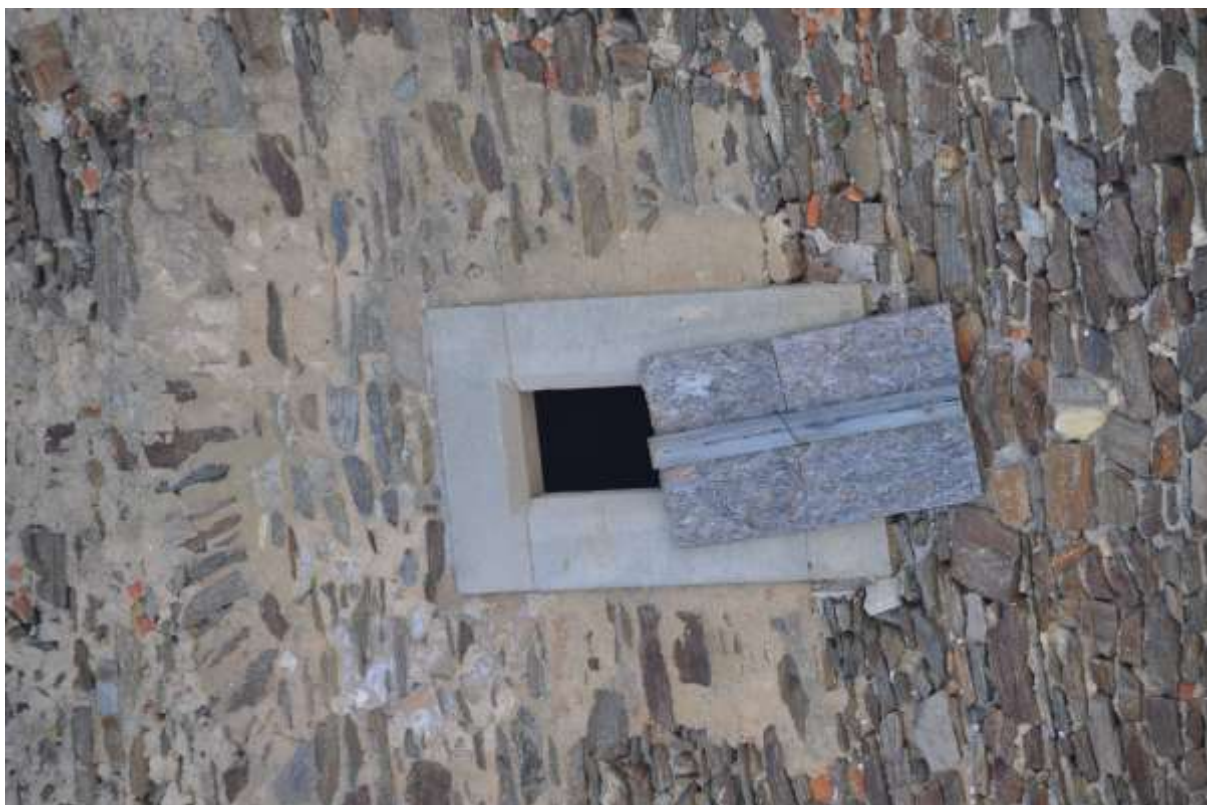
Obrázek 35 - Okenní otvor O.44, stav v roce 2024

O.44	- Novodobě doplněné ostění	- Viz navrhovaný postup prací - Tvarové zapojení ostrých hran a povrchu kamene

Okna na západní straně s označením O 4.5 a O 4.4 a v minulosti doplněná nároží budou tvarově zapojena do celkového vzezření tvrže, aby se jejich ostré tvary neuplatňovaly.

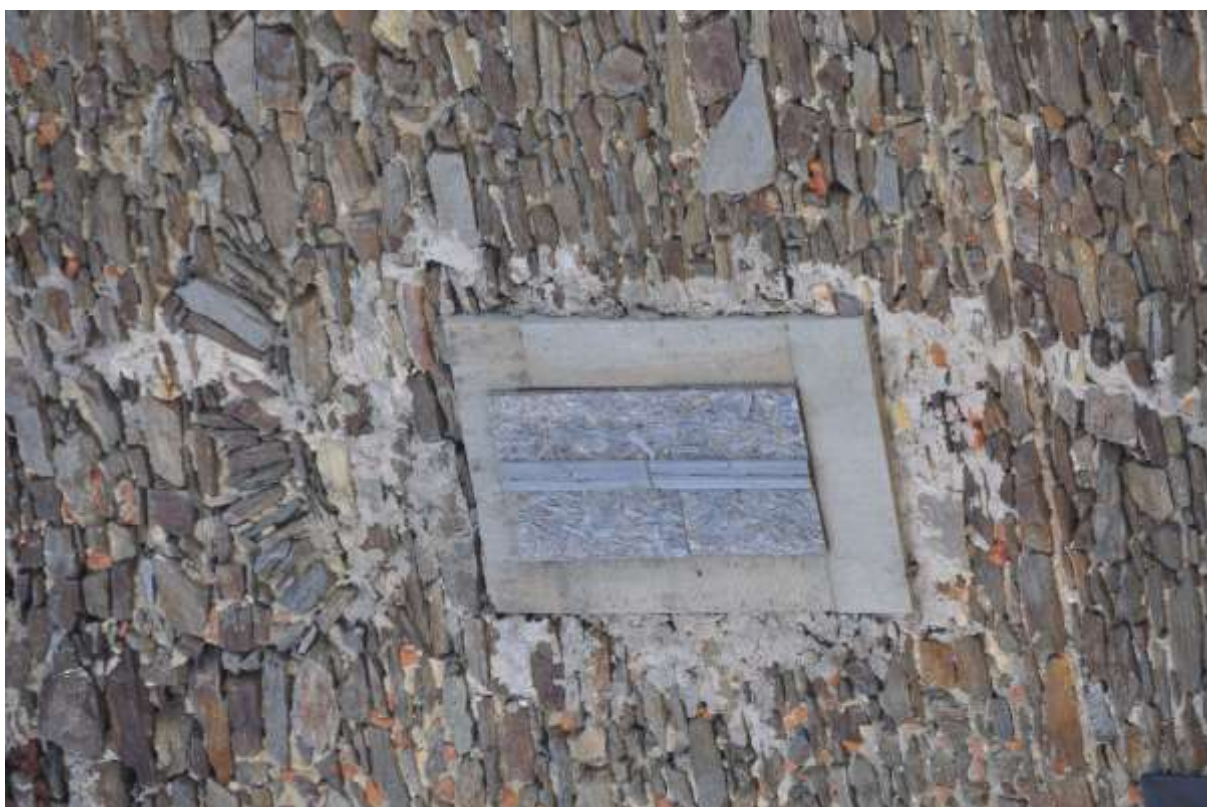
Obrázek 36 - Okenní otvor O.45, stav v roce 2024

Západní strana věže				
O.45	- Novodobě doplněné ostění	- Viz navrhovaný postup prací - Tvarové zapojení ostrých hran a povrchu kamene

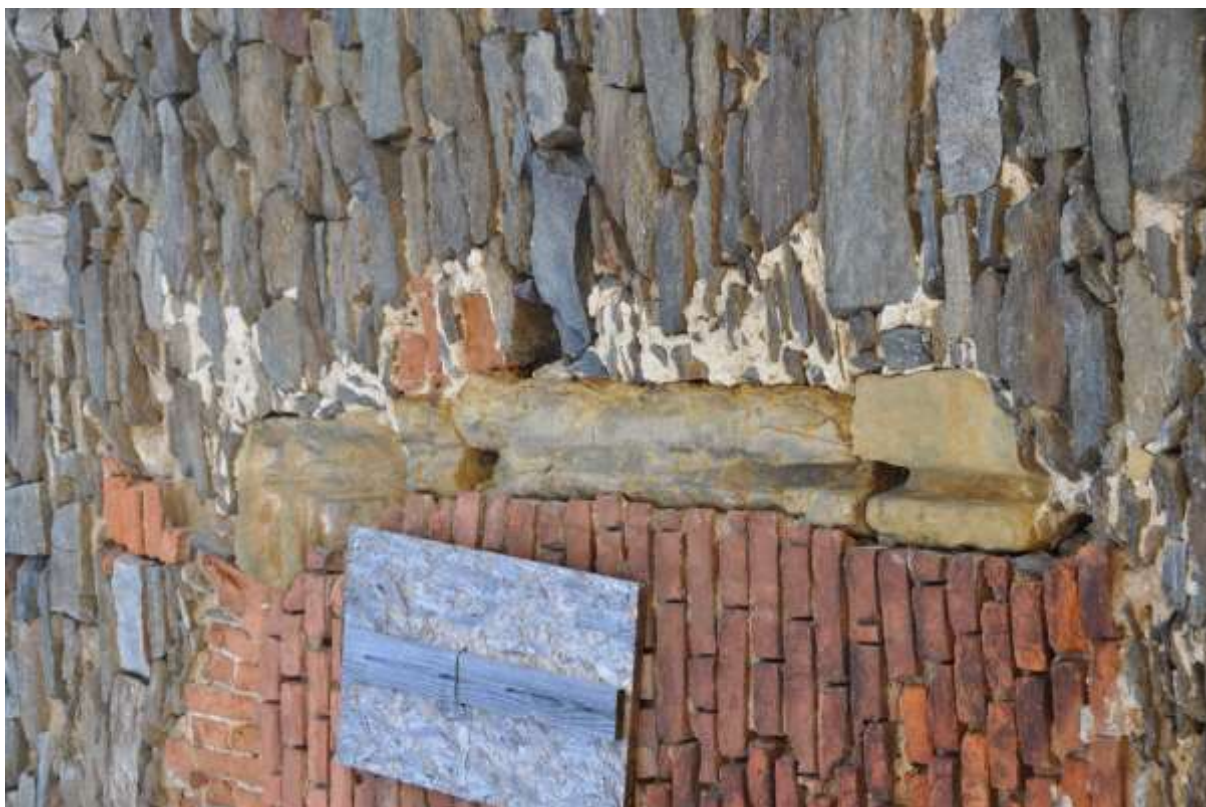
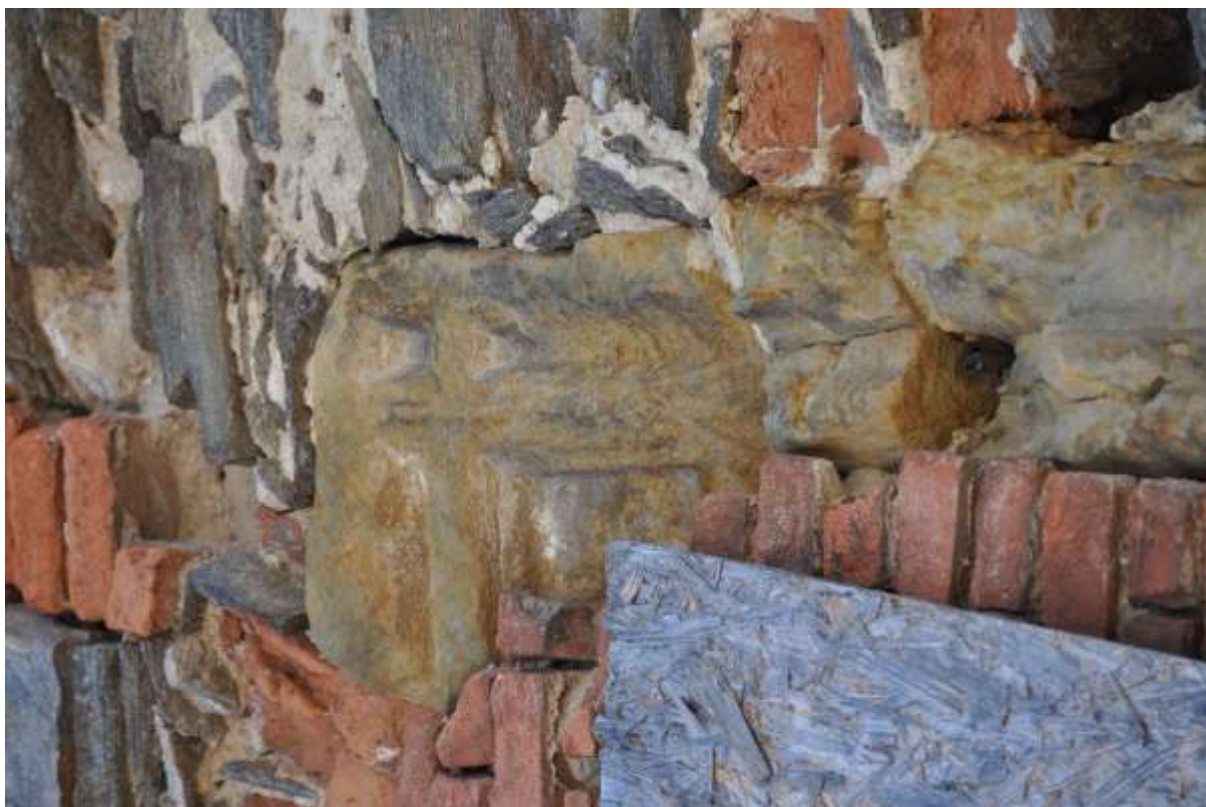
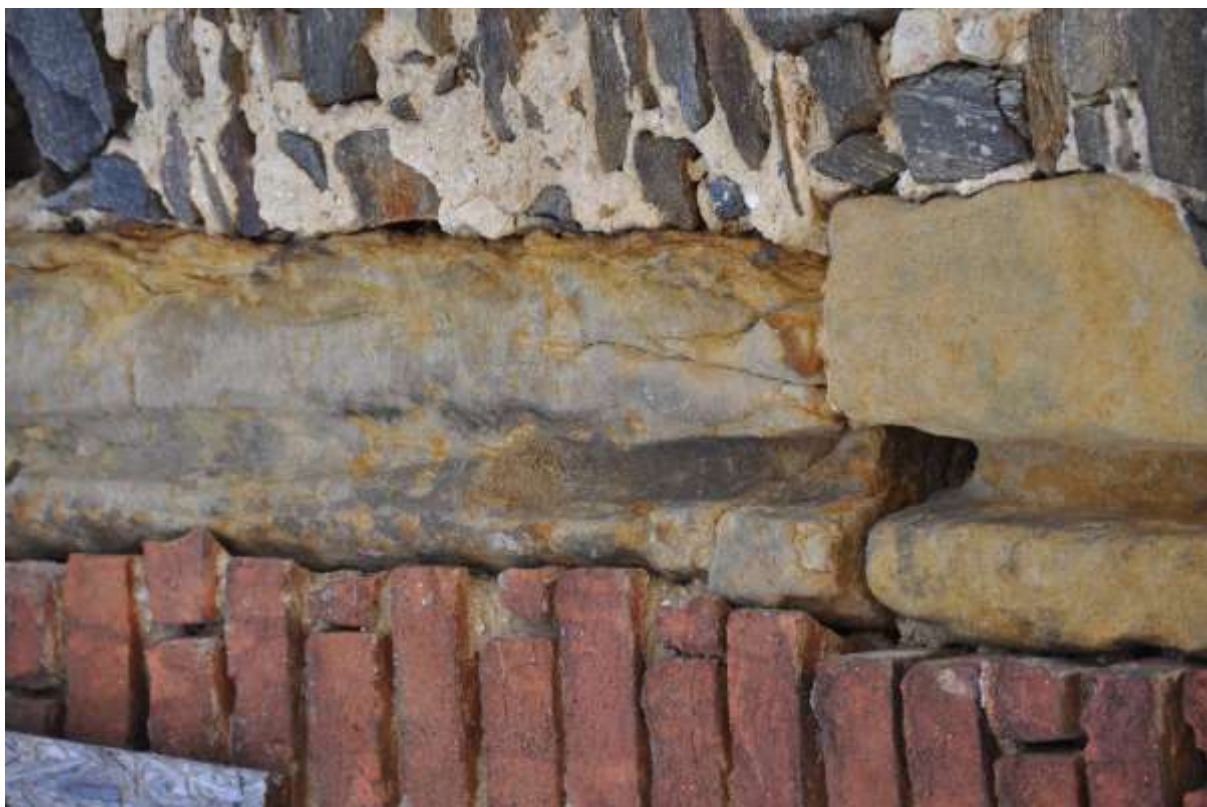
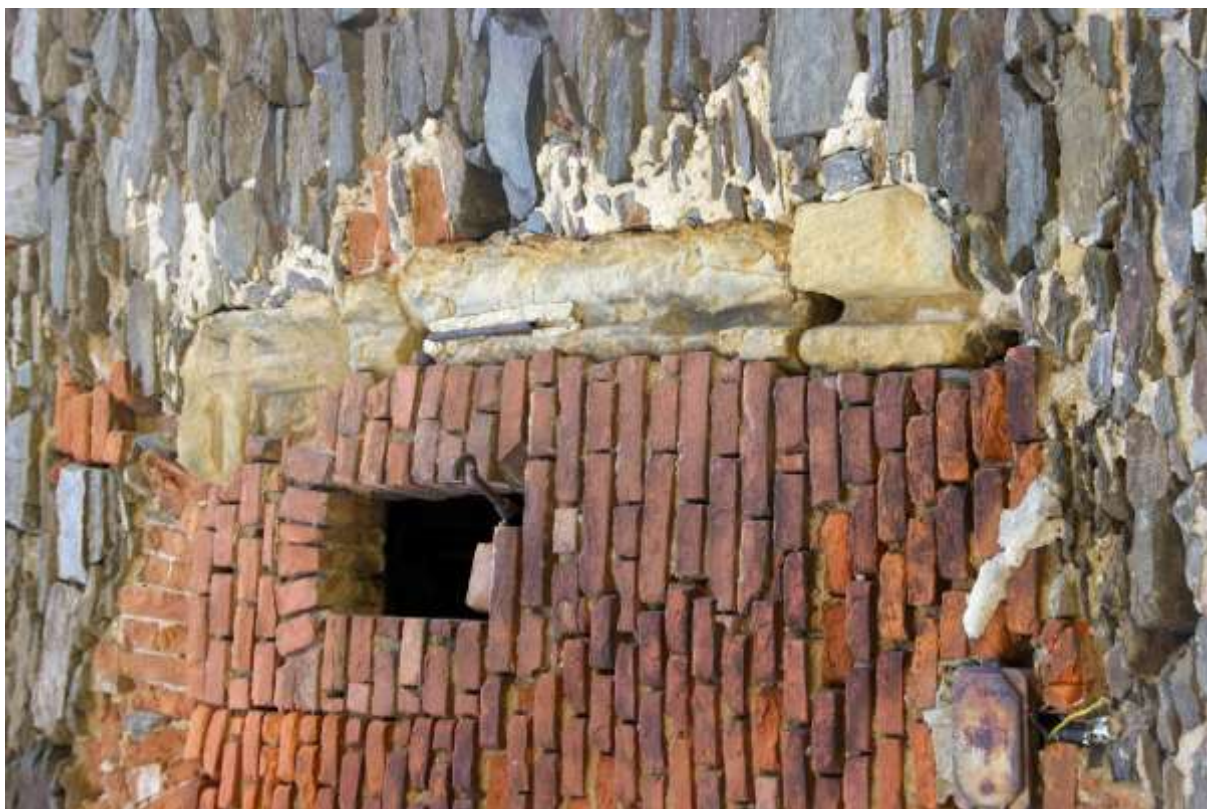
Obrázek 37 - Fragment kamenného ostění o okenního otvoru č. O.23, stav v roce 2024

Fragment kamenného ostění u okenního otvoru O.23	- Praskliny od míst s vloženými zkorodovanými kovovými závěsy	Viz navrhovaný postup prací - Ztužení nerezovými armaturami - Vyjmutí zkorodovaných kovových závěsů - Konzervace

U některých prvků se ještě nacházejí korodované fragmenty kovových závěsů dveří. Od míst vsazení se hvězdovitě rozbíhají praskliny. Tyto kovové prvky je třeba demontovat. Místa po nich je třeba vyčistit, konsolidovat a vyztužit nerezovými armaturami.
