Restaurátorský záměr

**Kamenné prvky na věži,
V areálu tvrze v Hradeníně**

V Popelíně dne: 15. 1. 2024

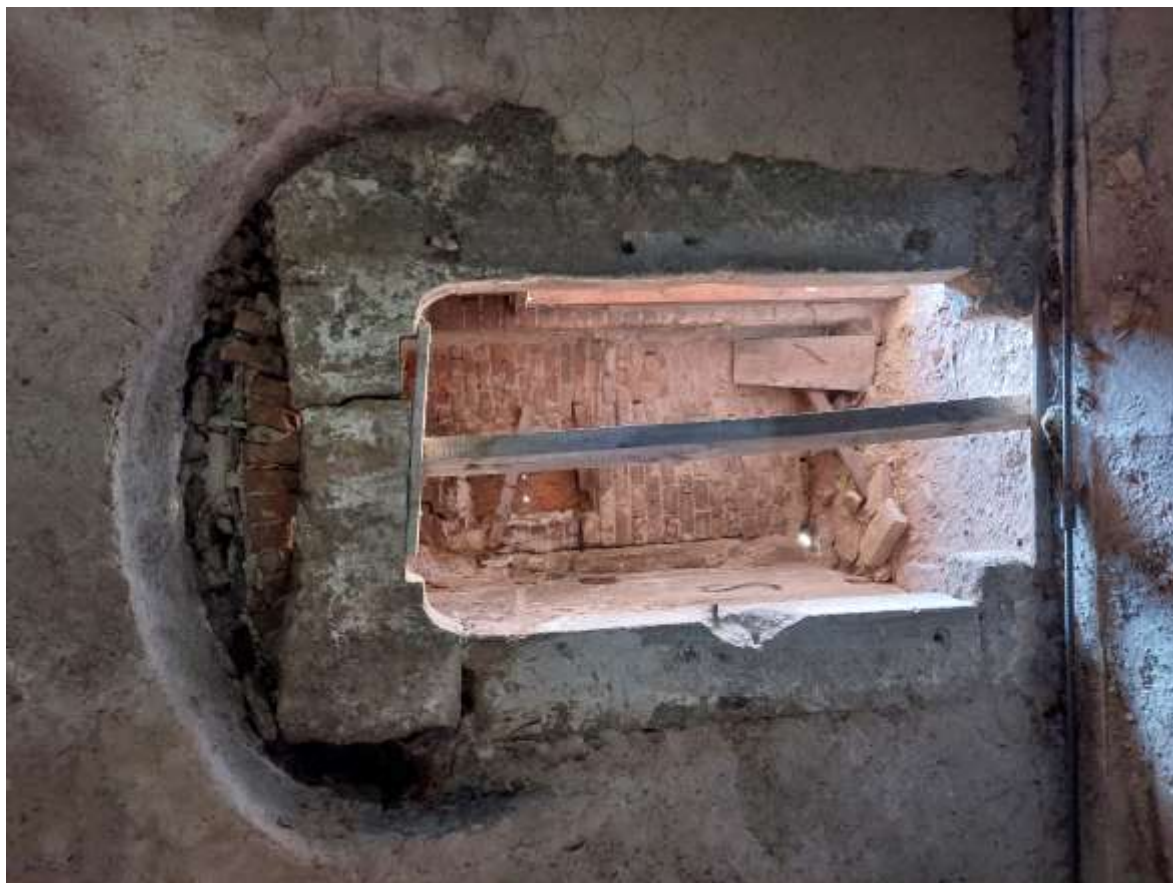
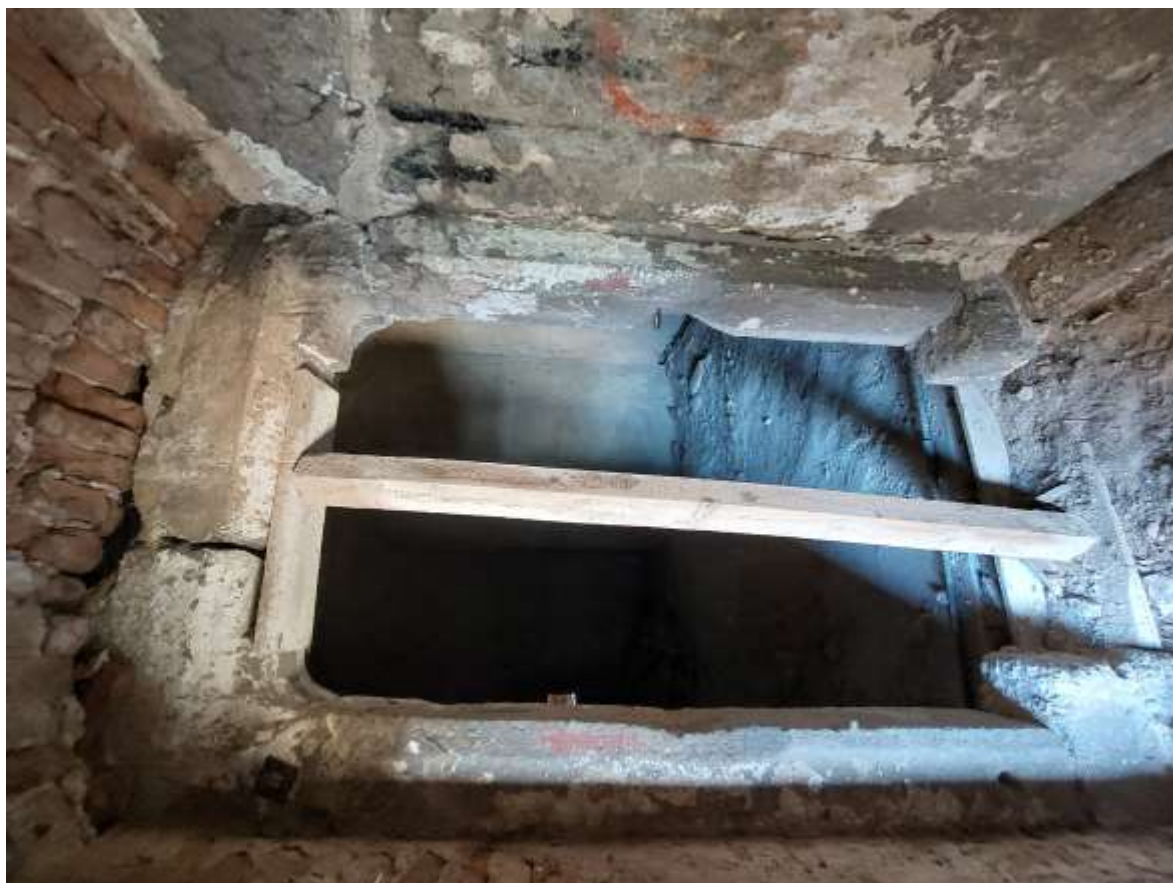
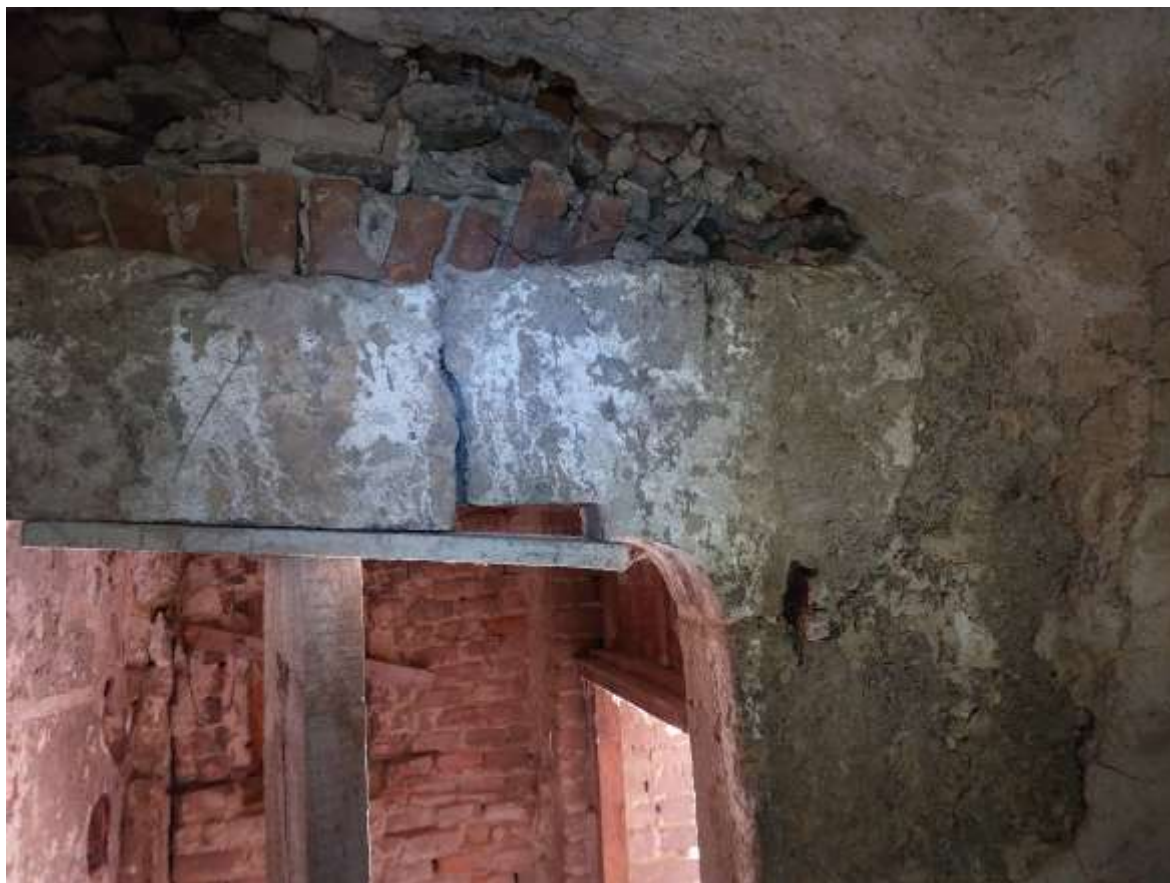
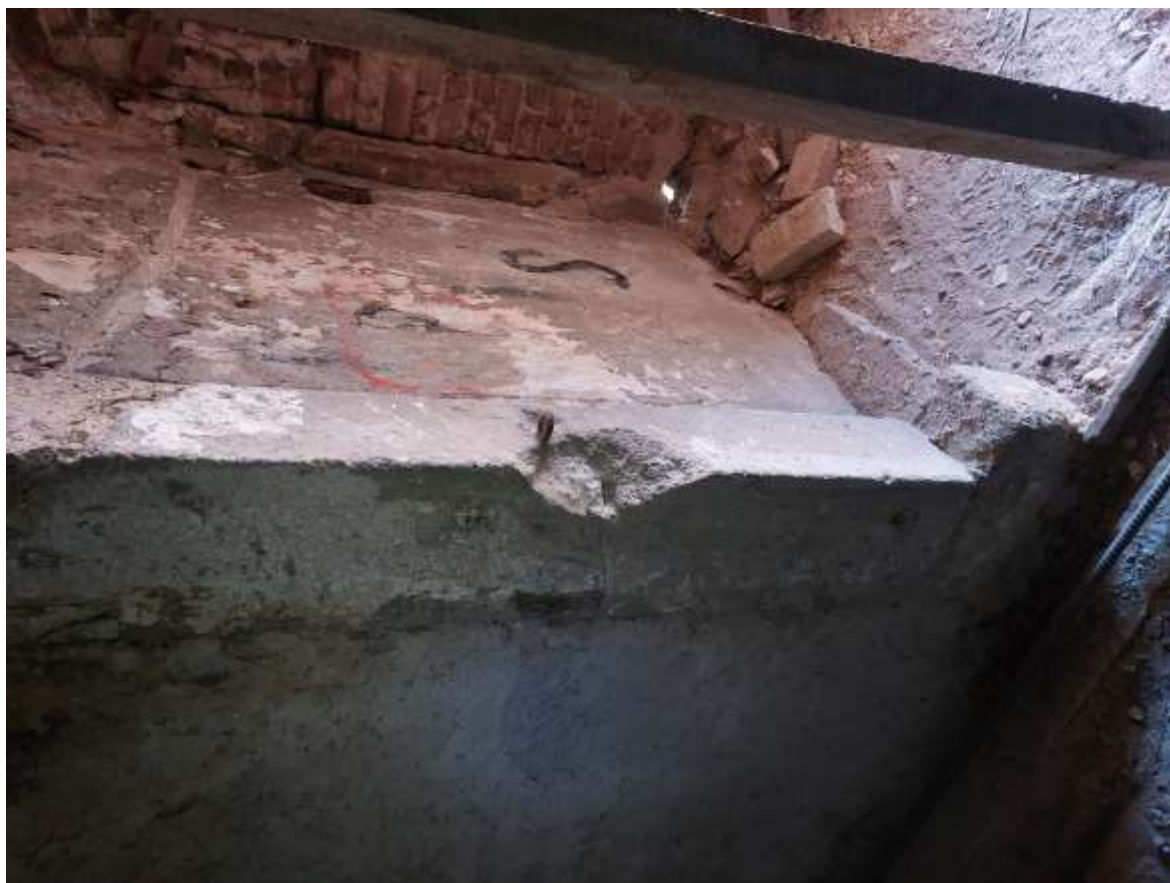
Obrázek 48 - Ostění dveří D.22

Interiér věže				
D.22 Ostění dveří s holandským obloukem	<ul style="list-style-type: none"> - Prasklý překlad ostění - Znečištění omítkami a stavebními nečistotami - korodující fragmenty kovových závěsů a praskliny od nich - masivní úbytek hmoty kamene 	Viz navrhovaný postup prací <ul style="list-style-type: none"> - Ztužení překladu nerezovými armaturami - Čištění - Vyjmutí kovových závěsů - Injektáž prasklin - Doplnění hmoty kamene

U některých prvků se ještě nacházejí korodované fragmenty kovových závěsů dveří. Od míst vsazení se hvězdovitě rozbíhají praskliny. Tyto kovové prvky je třeba demontovat. Místa po nich je třeba vyčistit, konsolidovat a vyztužit nerezovými armaturami.

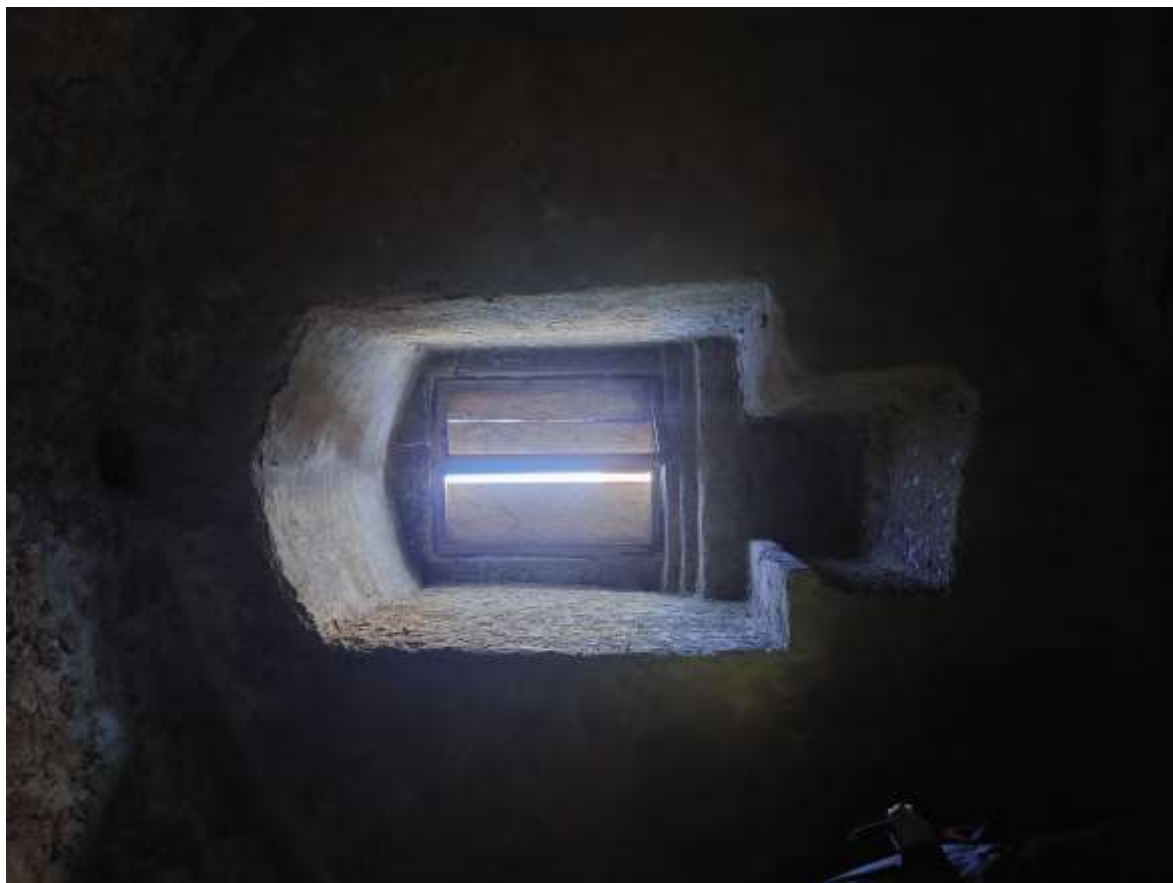
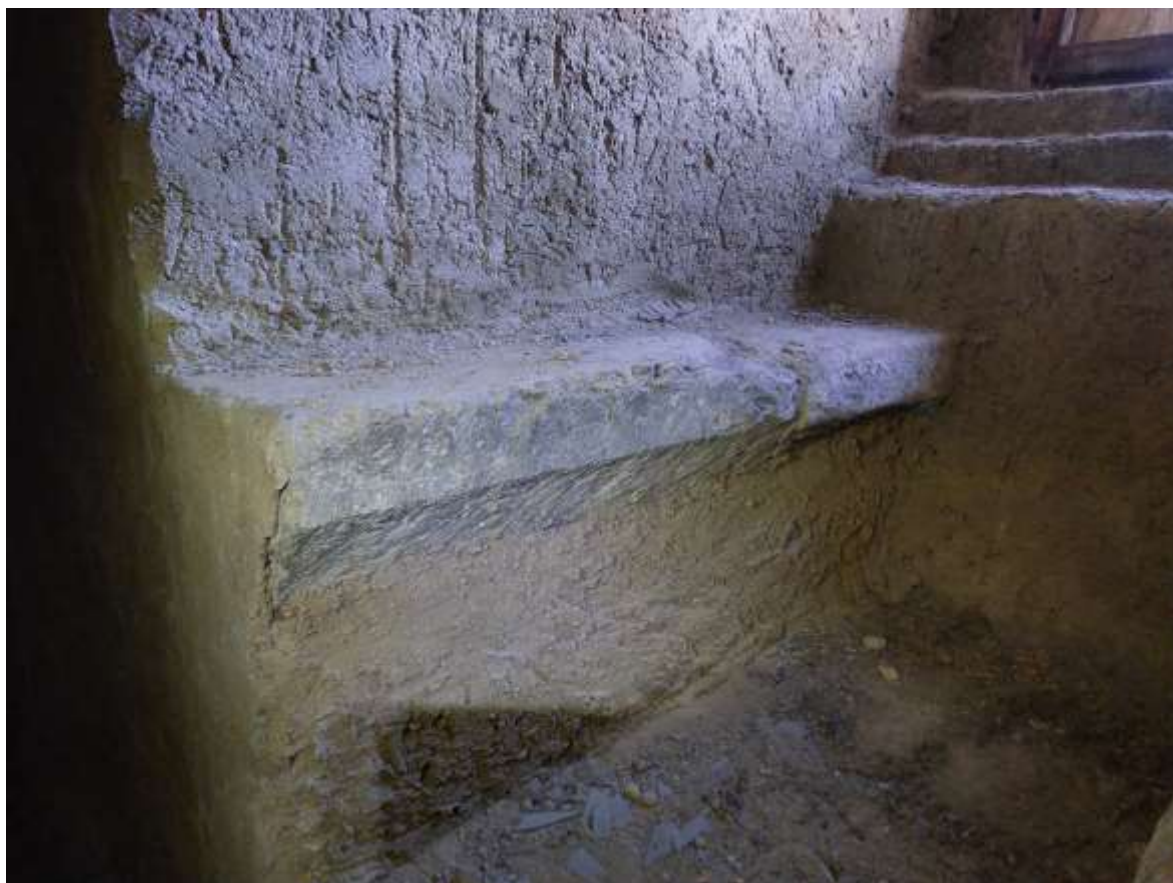
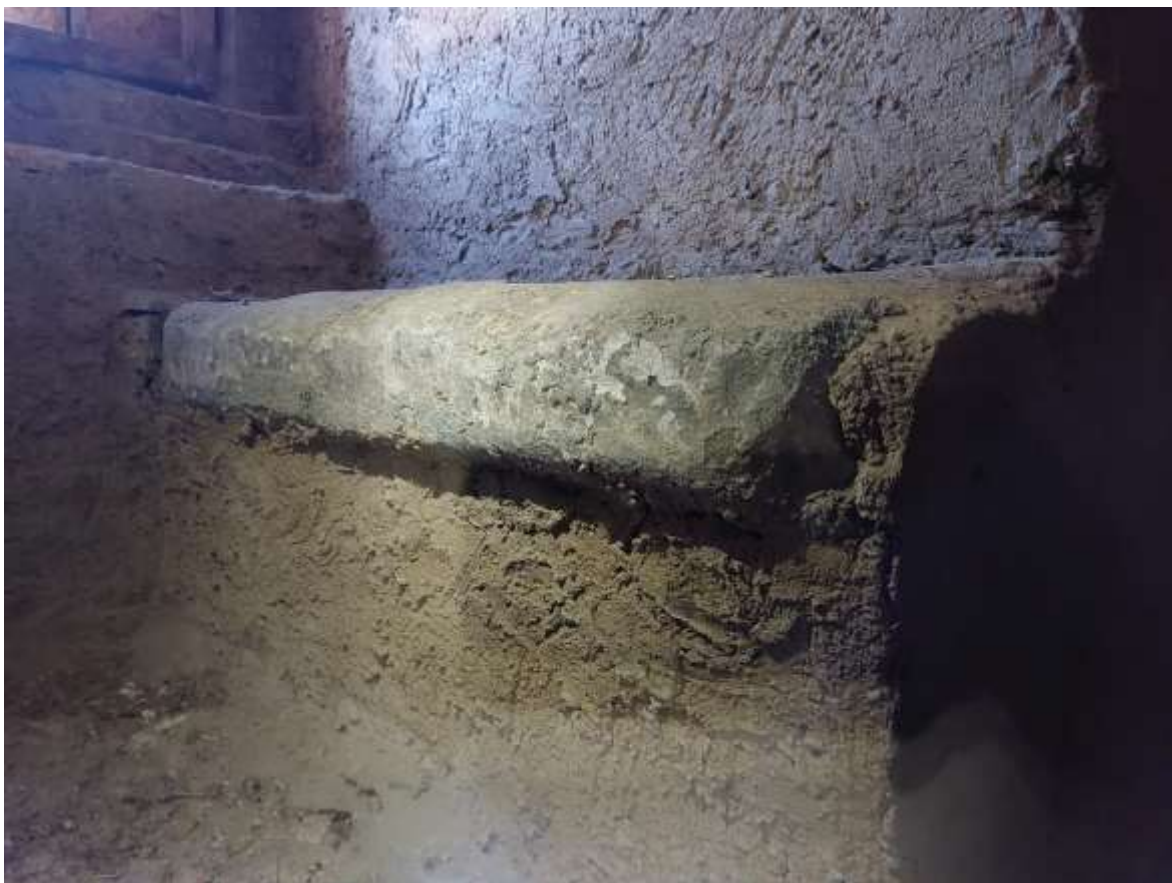
Obrázek 52 - Sedil v prvním nadpodlaží

Sedíle nadpodlaží	v prvním	Viz navrhovaný postup prací - Očištění od stavebních nečistot - Průzkum fragmentů polychromie

Je velice nutné před započítím restaurátorských prací provést rozšířený technologický průzkum zaměřený na materiálové složení materiálů, ale také na průzkum barevných povrchových úprav. Fragmenty barevných povrchových úprav při tomto vizuálním průzkumu byly nalezeny především na sedilé v prvním nadpodlaží.
