Most 26823-2

Most přes potok u obce Rečkov

HLAVNÍ PROHLÍDKA

Datum provedení prohlídky: 6.4.2023

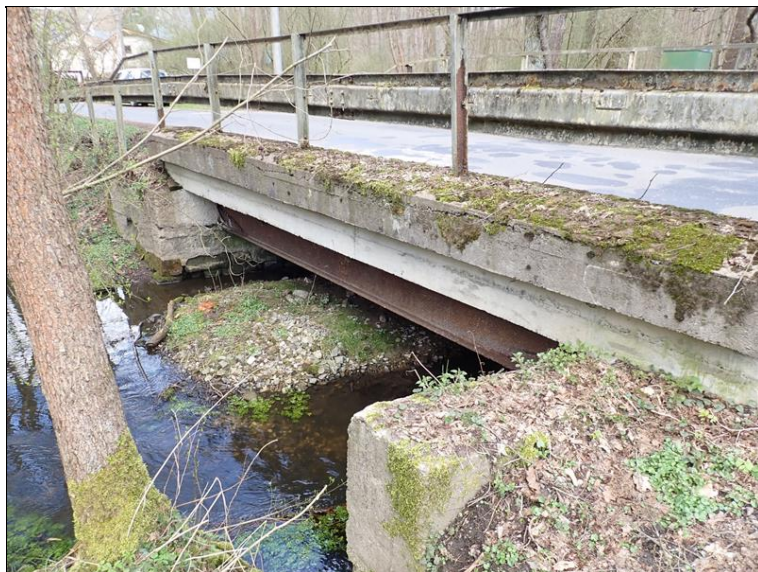
Celkový pohled na pravou stranu mostu.
Množství nánosů v korytě.

4.6 Území pod mostem a přístup. cesty
Silné nánosy v korytě (u O1).

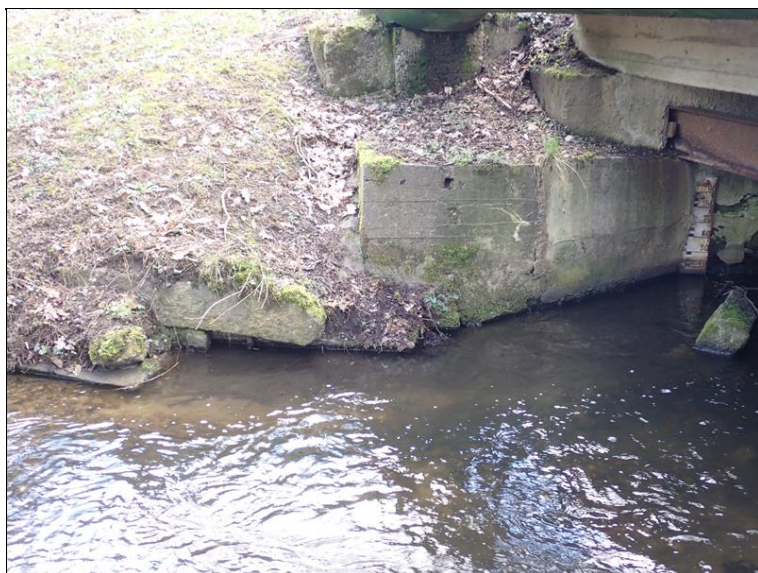
Podemletí křídla O2 na levé straně.

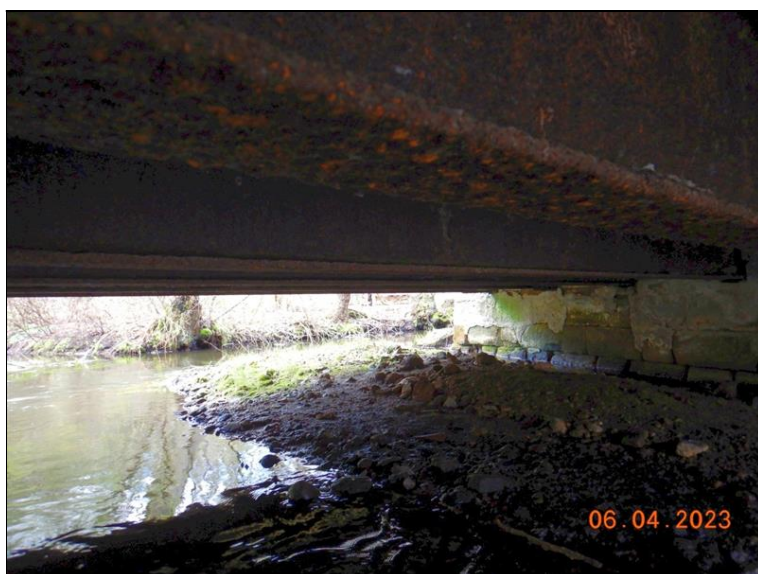
Silné nánosy v korytě, zvláště u opěry O2.

4.6 Území pod mostem a přístup. cesty
Silné nánosy v korytě (u O1).

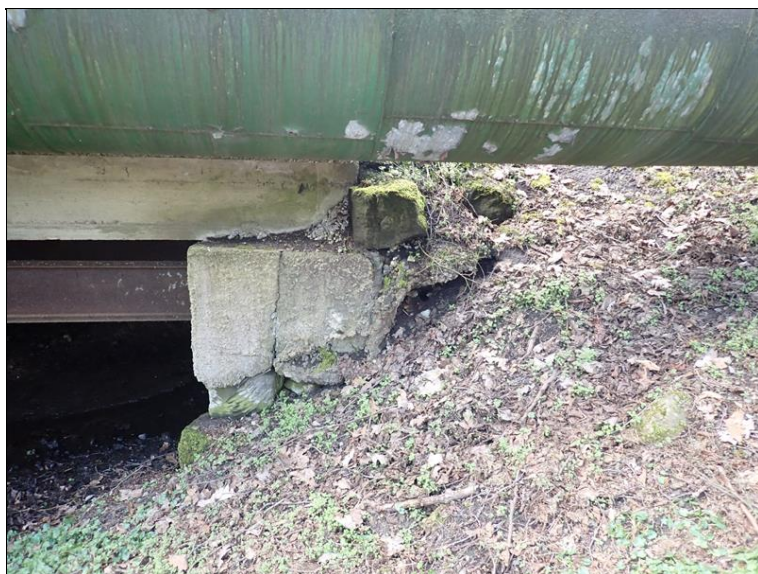
Eroze svahu levého křídla O1.

1.3 Zemní těleso, záhozy, zpevnění, přech.obl.
Svahy násypu před a za mostem jsou erodované. Zřetelná je eroze v místě křídel mostu a na předpolí před O1 na pravé straně (v délce cca 10 - 15 m).

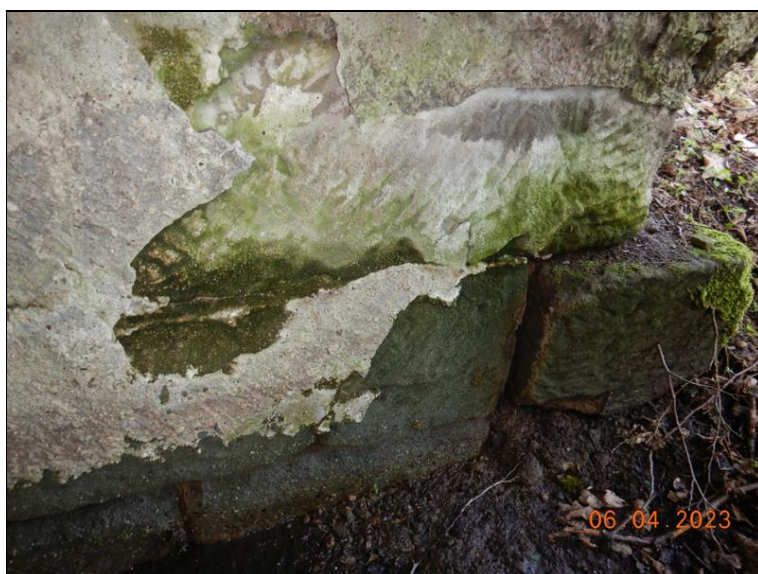
Detail rozvolněného zdiva na levém rohu opěry O1.

1.2 Mostní podpěry křídla a čelní zdi
V úrovni hladiny potoka je torkret opěr opadaný a je vypadané spárování. Pravá část opěry O2 je silně podomletá.

| [1] 2.1 Nosná konstrukce | Most je v takovém stavebně-technickém stavu, že jakékoli lokální opravy (typu přespárování opěr, injektáž podemletých částí, atd.) nemohou významně zlepšit stav konstrukce. Celková rekonstrukce se zdá jako jediná možnost. |

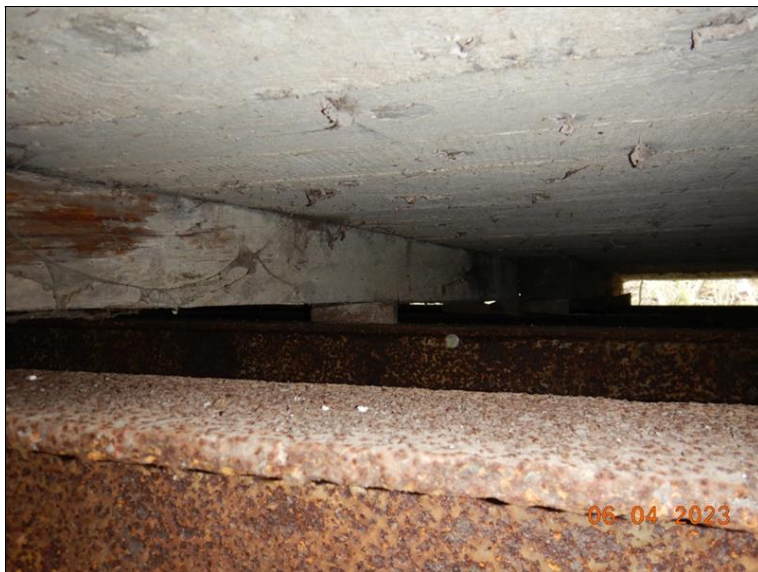
Podhled NK mezi betonovou deskou a ocelovými podélnými nosníky.

2.1 Nosná konstrukce

Lokálně separace krycí vrstvy ŽB desky s korozi obnažené výztuže.

Silná koroze ocelových nosníků (zvláště v místě uložení), nejhorší je stav pravého krajního nosníku, kde dochází k delaminaci jak spodní pásnice tak stojny.

Chybějící klíny mohou způsobit ztrátu spolupůsobení ŽB desky a ocelových nosníků.

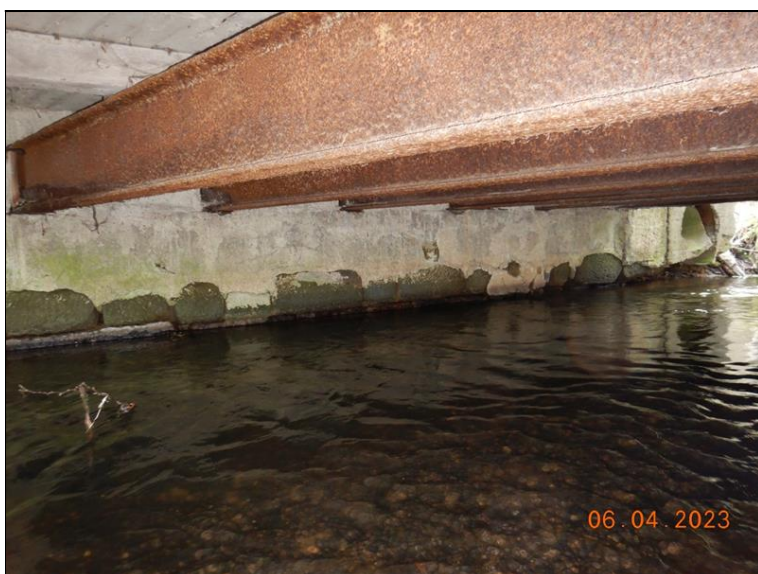
Pohled na pravou stranu opěry O2.

1.2 Mostní podpěry křídla a čelní zdi

V úrovni hladiny potoka je torkret opěr opadaný a je vypadané spárování. Pravá část opěry O2 je silně podomletá.

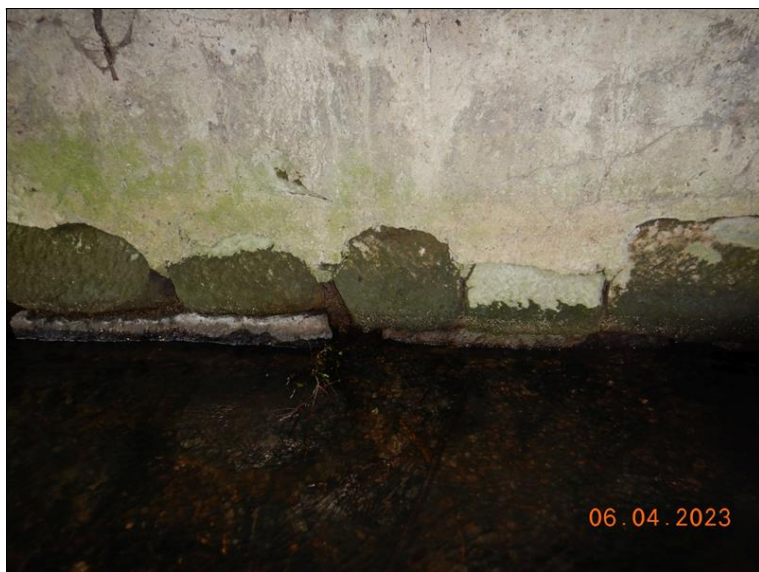
Detail vypadaného spárování v úrovni hladiny.

1.2 Mostní podpěry křídla a čelní zdi

V úrovni hladiny potoka je torkret opěr opadaný a je vypadané spárování. Pravá část opěry O2 je silně podomletá.

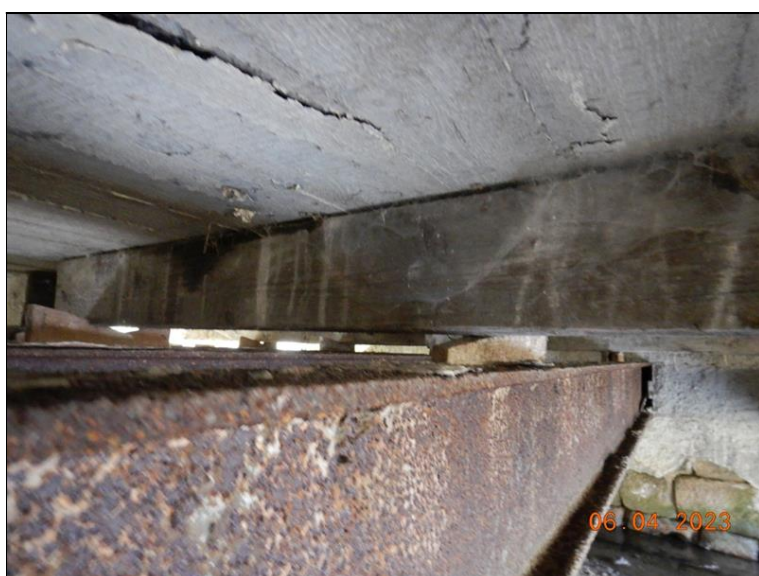
Lokálně schází jednotlivé klíny.

2.1 Nosná konstrukce

Lokálně separace krycí vrstvy ŽB desky s korozi obnažené výztuže.

Silná koroze ocelových nosníků (zvláště v místě uložení), nejhorší je stav pravého krajního nosníku, kde dochází k delaminaci jak spodní pásnice tak stojny.

Chybějící klíny mohou způsobit ztrátu spolupůsobení ŽB desky a ocelových nosníků.

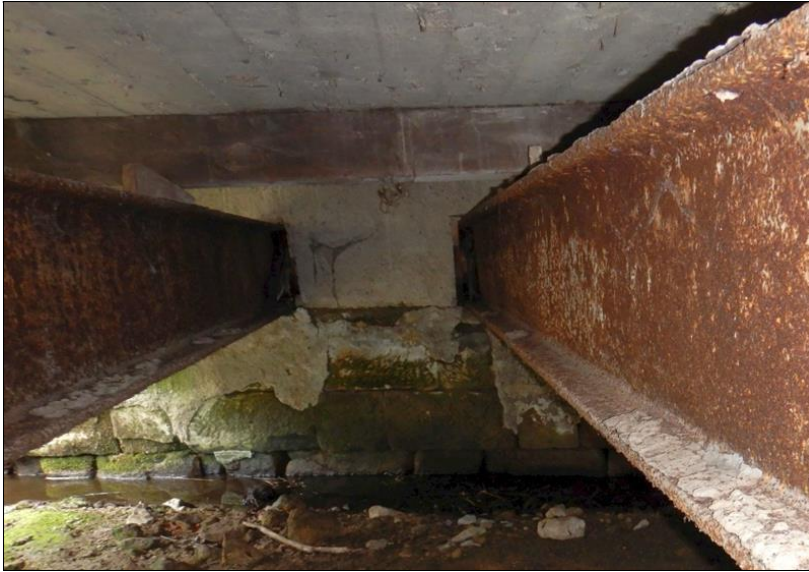
Pohled na O1 s opadaným torkretem a vypadaným spárování zdiva (zvláště v úrovni hladiny).

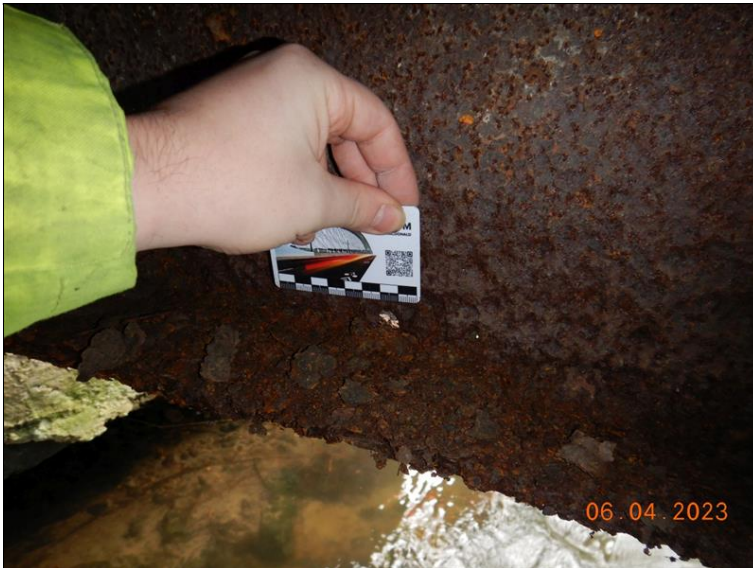
Silná koroze ocelových podélných nosníků - v jednom místě zcela prorezlá stojna.

2.1 Nosná konstrukce

Lokálně separace krycí vrstvy ŽB desky s korozi obnažené výztuže.

Silná koroze ocelových nosníků (zvláště v místě uložení), nejhorší je stav pravého krajního nosníku, kde dochází k delaminaci jak spodní pásnice tak stojny.

Chybějící klíny mohou způsobit ztrátu spolupůsobení ŽB desky a ocelových nosníků.

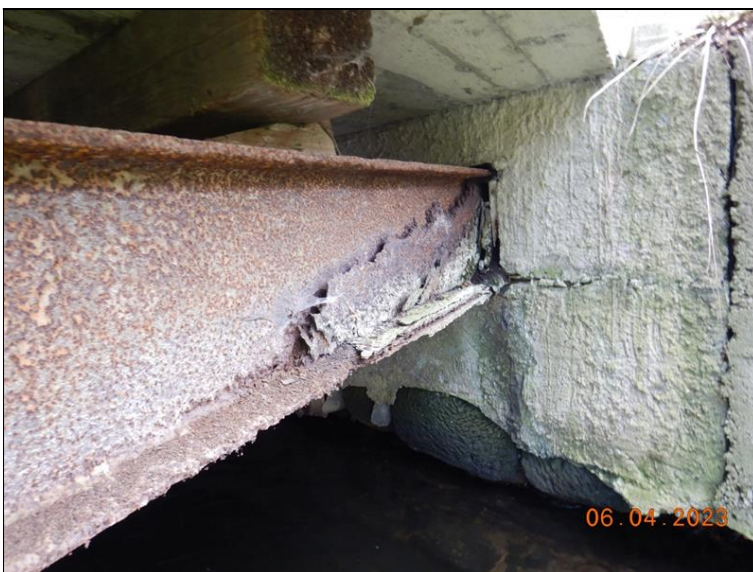
Silná koroze (delaminace) pásnic a stojny v místě uložení (pravý krajní nosník) u O2.

2.1 Nosná konstrukce

Lokálně separace krycí vrstvy ŽB desky s korozi obnažené výztuže.

Silná koroze ocelových nosníků (zvláště v místě uložení), nejhorší je stav pravého krajního nosníku, kde dochází k delaminaci jak spodní pásnice tak stojny.

Chybějící klíny mohou způsobit ztrátu spolupůsobení ŽB desky a ocelových nosníků.

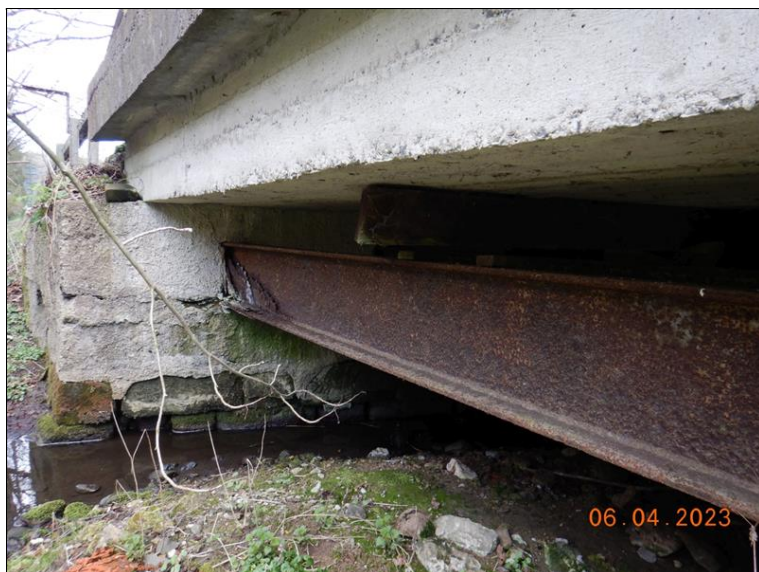
Pohled pod pravou římsou na O1 - podemleté zdivo, vypadané spárování.

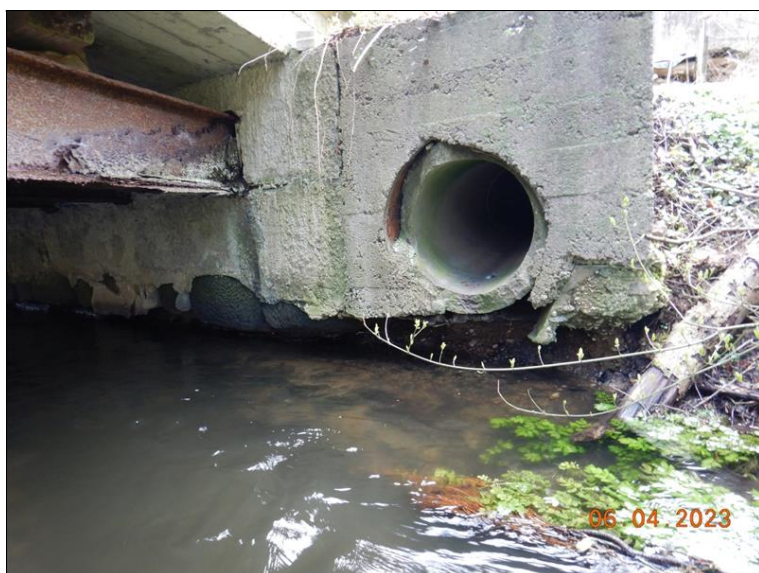
Silně podemletý vyústění trubky na pravé straně O2.

1.2 Mostní podpěry křídla a čelní zdi

V úrovni hladiny potoka je torkret opěr opadaný a je vypadané spárování. Pravá část opěry O2 je silně podomletá.

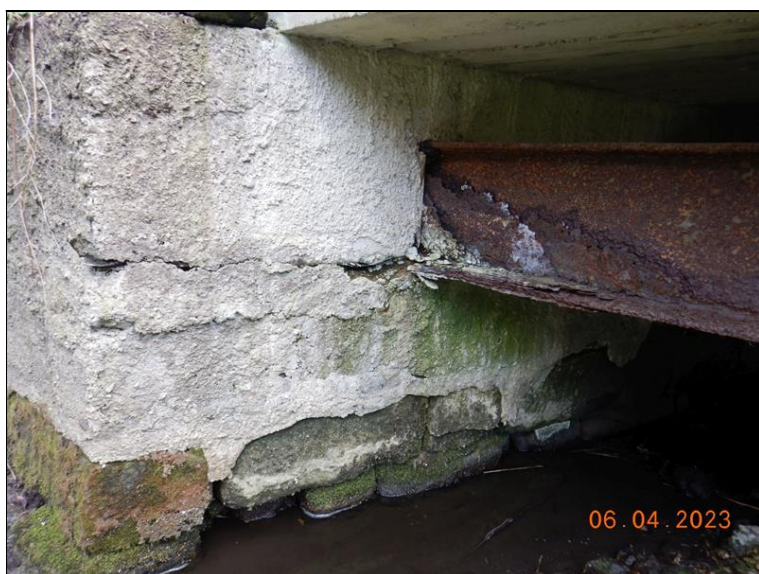
Silná koroze (delaminace) pásnic a stojny v místě uložení (pravý krajní nosník) u O1.

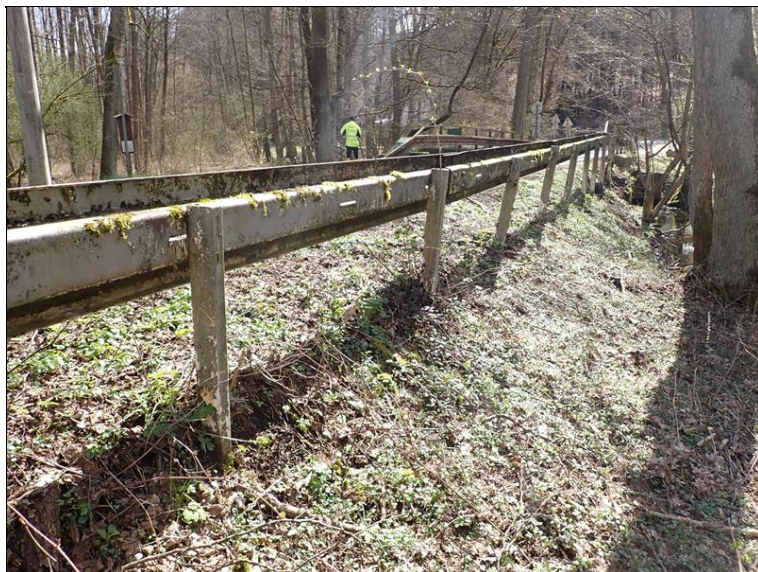
Pohled na vykloněné svodidlo na pravé straně na předpolí O1, dochází k erozi svahu.

1.3 Zemní těleso, záhozy, zpevnění, přech.obl.
Svahy násypu před a za mostem jsou erodované. Zřetelná je eroze v místě křídel mostu a na předpolí před O1 na pravé straně (v délce cca 10 - 15 m).

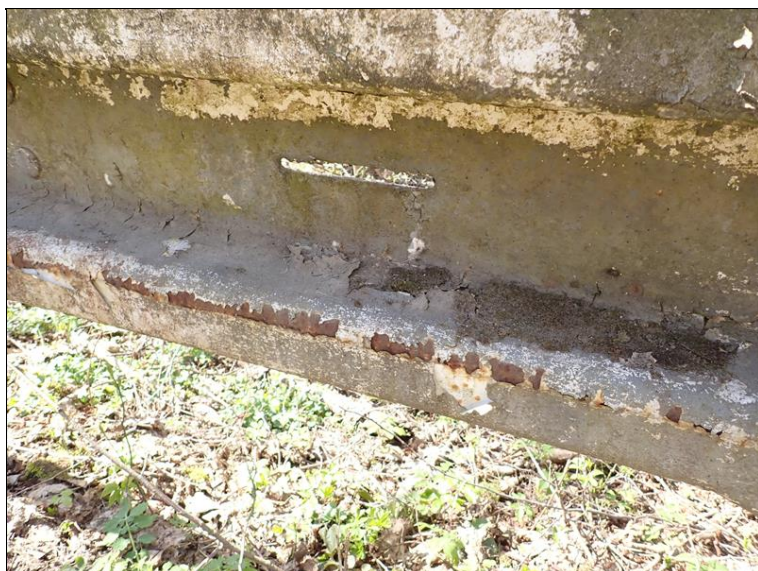
Detail koroze svodnice.

4.1 Svodidla/Zábradelní svodidla
Koroze všech prvků svodidla na obou stranách.

| [2] 4.1 Svodidla/Zábradelní svodidla | Záchytný systém je ve stavu na konci životnosti jeho obnova se nezdá jako vhodné řešení. V horizontu několik let (nedojde-li do té doby k celkové rekonstrukci mostu) je třeba počítat s osazením dočasných betonových svodidel. |

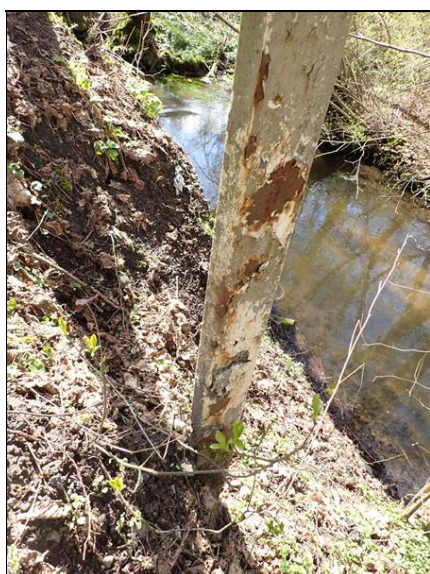
Detail koroze sloupku svodidla, vzhledem k erozi svahu jsou sloupky značně obnažené.

4.1 Svodidla/Zábradelní svodidla
Koroze všech prvků svodidla na obou stranách.

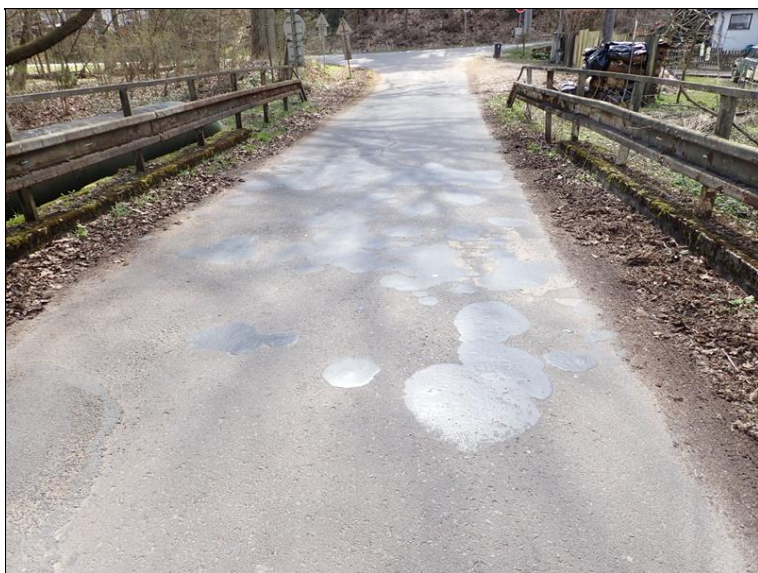
Pohled na vozovku na mostě - množství záplat.

3.1 Vozovka

Množství nerovných záplat na mostě.

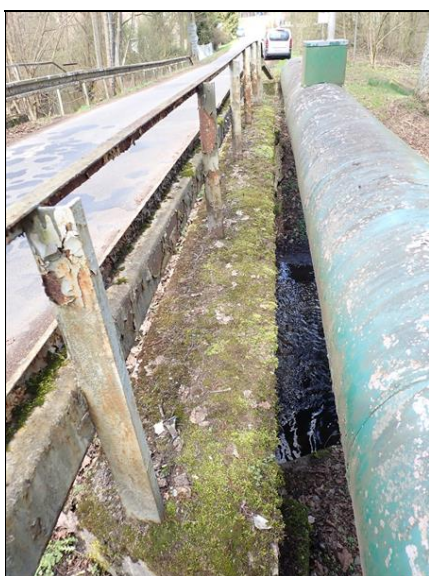
Pohled na římsu na levé straně mostu - silně obrostlá vegetací, silná koroze zábradelního svodidla.

3.3.1 římsa

Degradace betonu římsy, množství vegetace (mechy) uchycené na římsách.

4.1 Svodidla/Zábradelní svodidla

Koroze všech prvků svodidla na obou stranách.

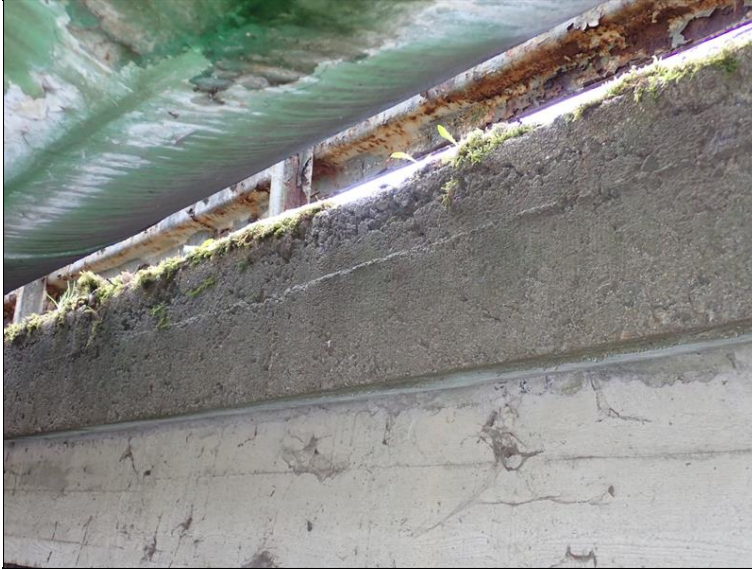
Pohled na levou římsu - degradovaný beton na horním povrchu římsy.

3.3.1 římsa

Degradace betonu římsy, množství vegetace (mechy) uchycené na římsách.

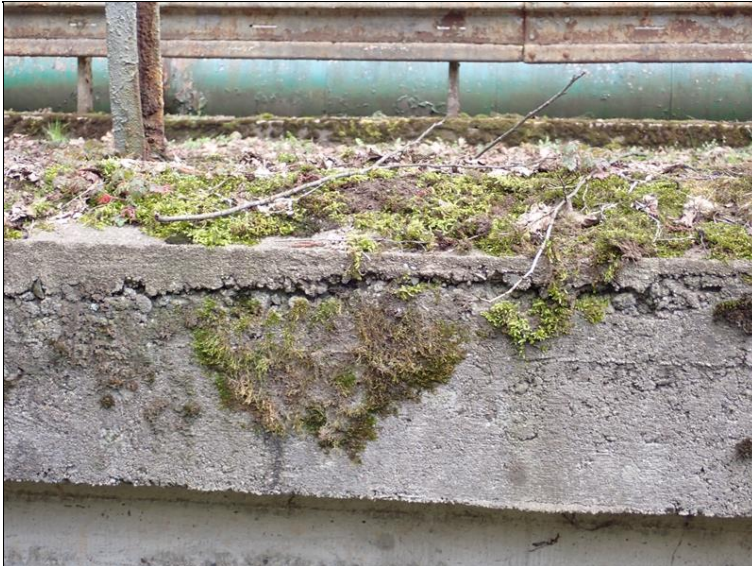
Pohled na levou římsu - degradovaný beton na horním povrchu římsy, horní část římsy odtržená.

3.3.1 římsa

Degradace betonu římsy, množství vegetace (mechy) uchycené na římsách.
