# **Most 327-006**

Most přes bývalý mlýnský náhon za obcí Hradištko II

## **HLAVNÍ PROHLÍDKA**

Datum provedení prohlídky: 7.11.2023

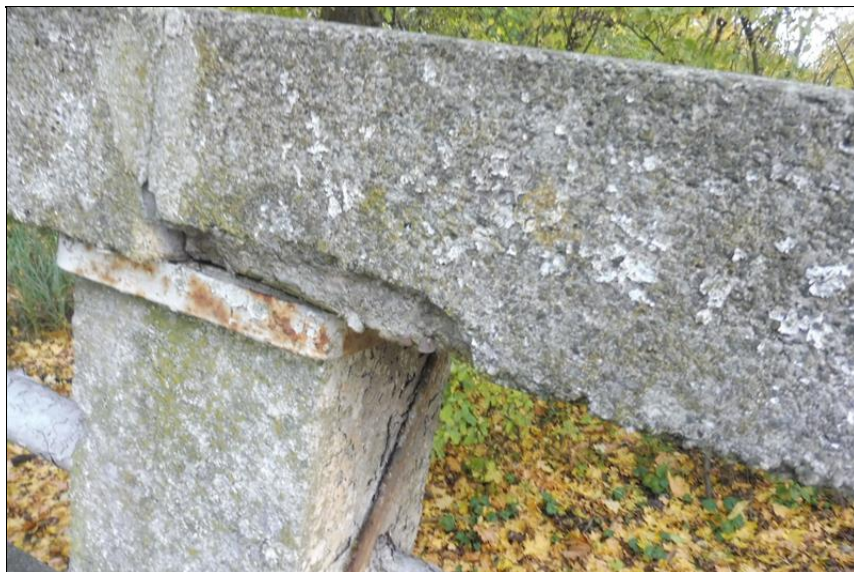
- [4.1] 4 Vybavení  
 Záchytný systém neodpovídá stávajícím předpisům pro novostavby a rekonstrukce mostů.
- [4.2] 4.2 Zábradlí  
 Nátěr betonových sloupků a horních madel degradován.  
 V omítce sloupků a madel lokálně trhliny, nad O1 L omítka odpadá, zde odhalená korodující výztuž, na některých sloupcích provedena sanace, v sanaci trhliny.  
 Od lupování nátěrů z ocelových madel, lokálně na madlech koroze.  
 Na některých madlech vůle v upevnění.  
 Některé prvky prokorodovány.

Poškození bet. sloupku.

| [7] | 4.2 | Zábradlí | Obnovit PKO na zábradlí. |

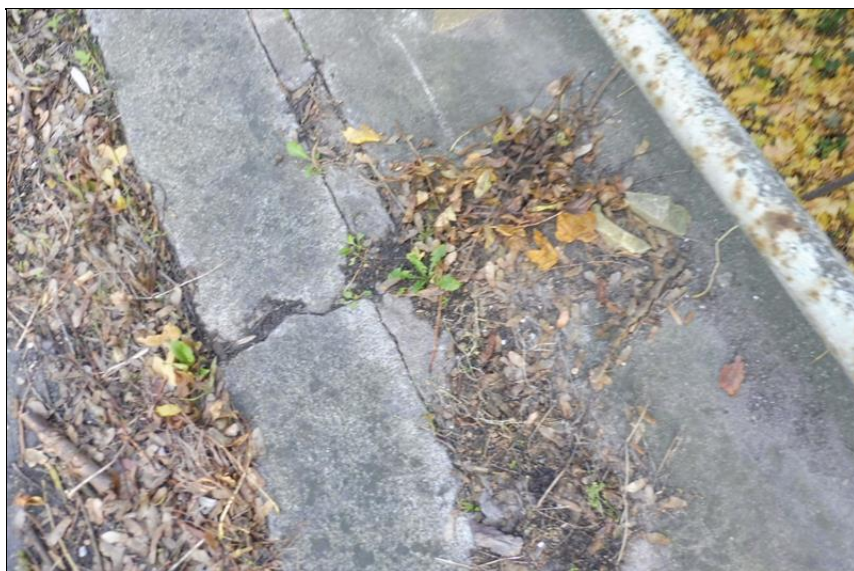
- [3.1] 3.1 Vozovka  
 Vozovka přebalená.  
 Na krajnicích nánosy, vegetace ve spáře mezi vozovkou a obrubníkem.
- [3.2] 3.3.1 římsa  
 Snížený nášlap.  
 Rozpad římsy na začátku a na konci mostu vlevo.  
 Boky - L+P - hloubková degradace až rozpad betonu, trhliny, odhalená korodující výztuž, uchycená vegetace.  
 Rozpad římsy na začátku mostu L.
- [3.3] 3.5 Izolační systém NK  
 Nefunkční.

Horní povrch římsy.

| [6] | 3.3.1 | římsa | Na římsách zatěsnit spáry podél obrubníků. |

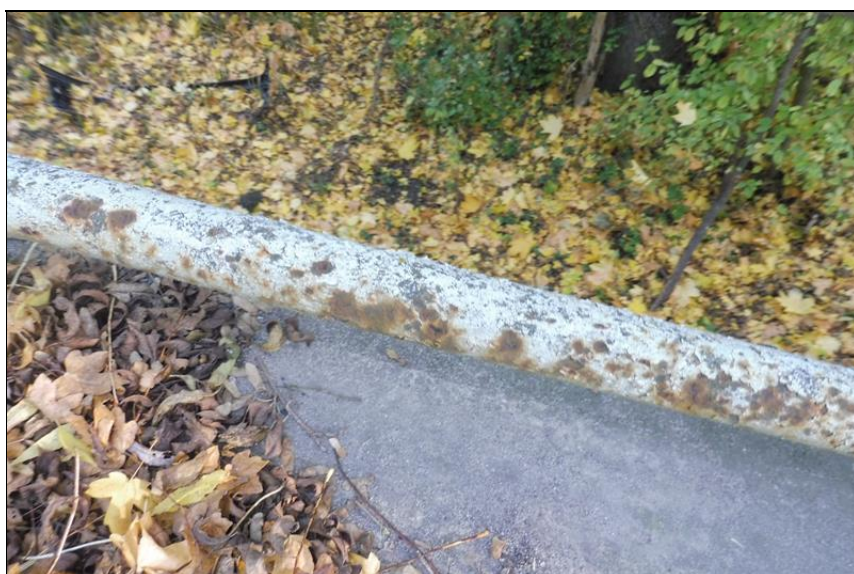
Stav PKO vod. madel.

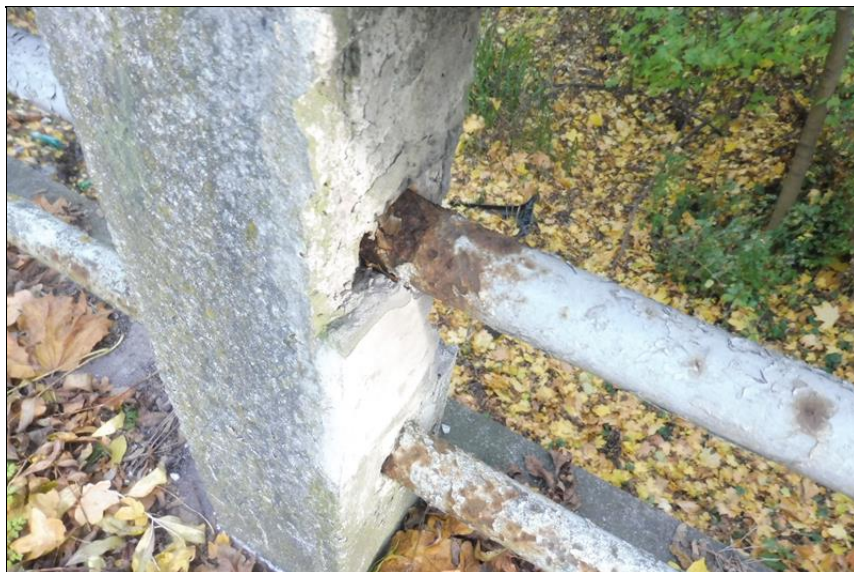
Uvolněné madlo.

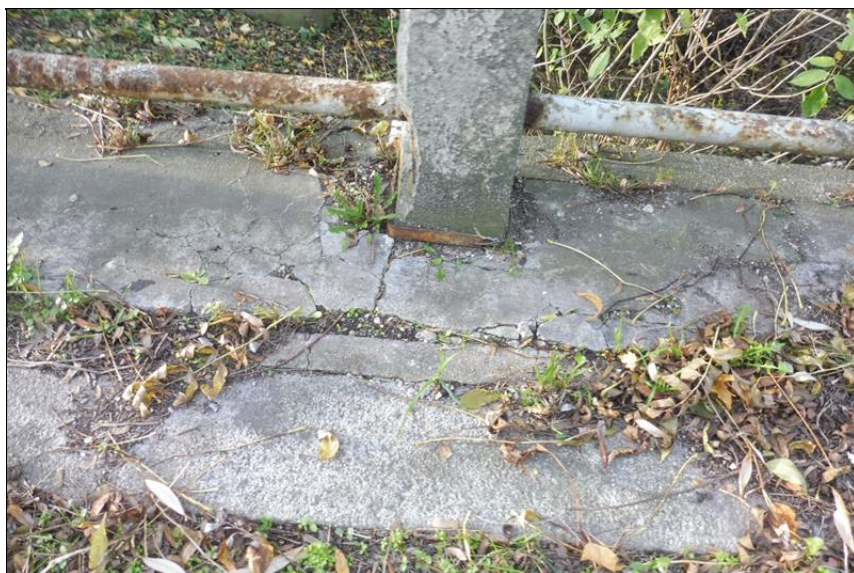
Horní povrch římsy.

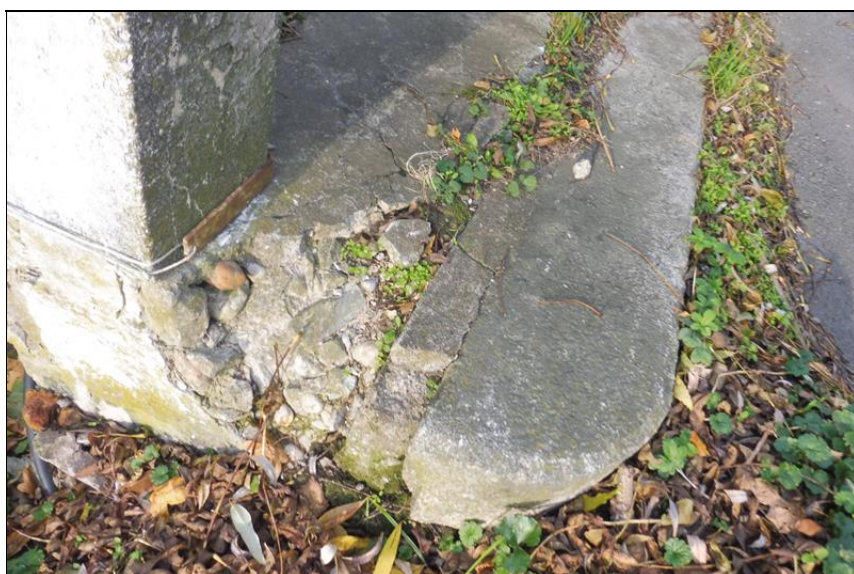
Poškozený konec římsy.

| [3] | 3.3.1 | římsa | Zajistit zádržnou funkci provizorním bet. svodidlem po obou stranách. |

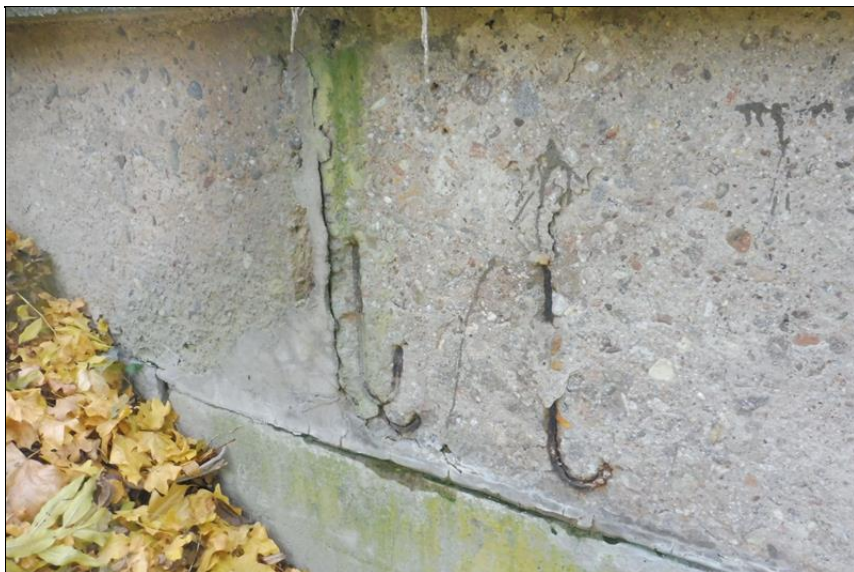
| [1.2] | 1.2 | Mostní podpěry křídla a čelní zdi | <p>Zatékání na úl. prahy, v čelech op. průsaky a výluhy, místy degradace betonu, biologické napadení.</p> <p>Na bocích opěr - průsaky a výluhy, ve sv. hraně O1 L a O2 P mokrý výluh.</p> <p>Uprostřed O1 - hloubková degradace betonu + odhalená korodující výztuž.</p> <p>O2 L - hloubková degradace betonu horního povrchu úl. prahu.</p> <p>Křídlo na opěře 2 vpravo - trhliny + hloubková degradace betonu.</p> |

Povrch křídla.

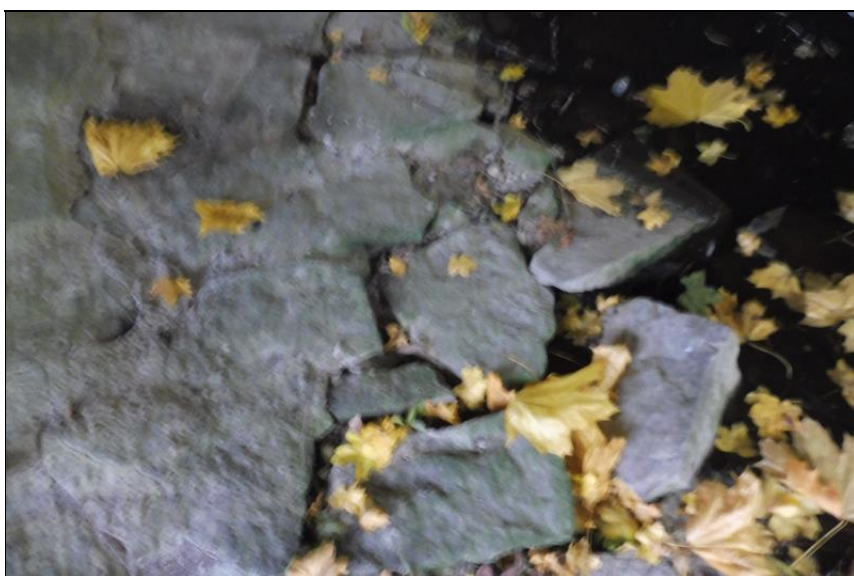
- [4.3] 4.3 Dopravní značení, označení objektu  
 Tab. s ev. č. mostu osazený.  
 Vyznačená zatížitelnost neodpovídá ML.
- [4.4] 4.6 Území pod mostem a přístup. cesty  
 Pod mostem inundační koryto, v korytě nánosy a nečistoty, začínající skládka.  
 Opevnění pod mostem částečně rozvolněné.  
 Okolí mostu zarostlé.

Opevnění pod mostem.

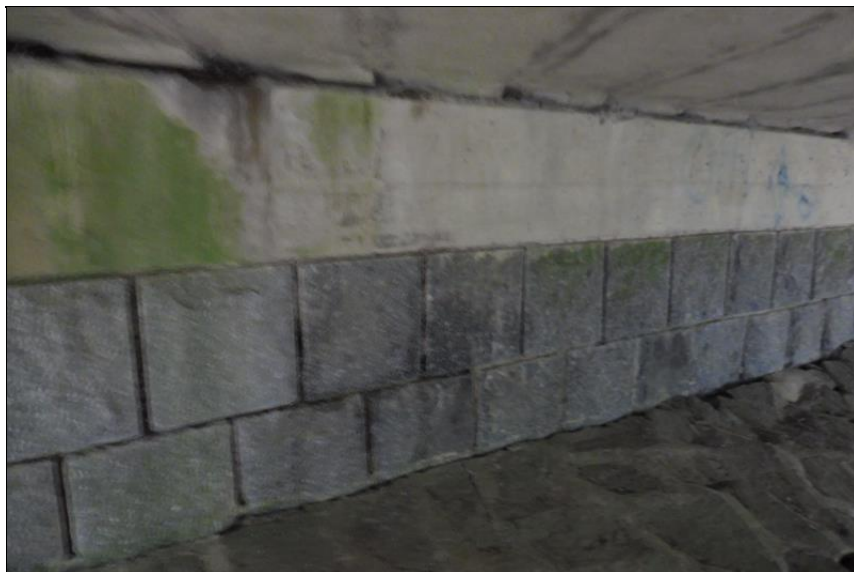
průsaky a výluhy v čele O2.

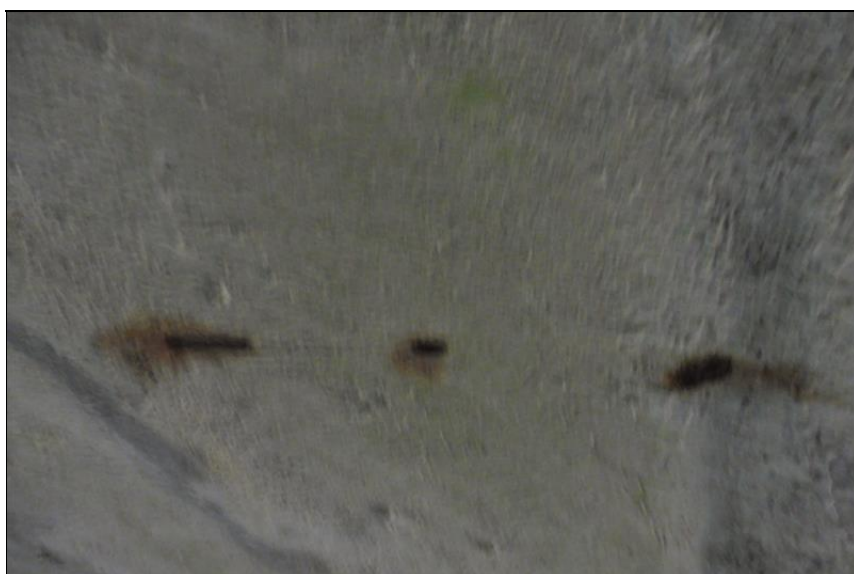
- [2.1] 2.1 Nosná konstrukce  
 Spodní povrch - průsaky, výluhy, krápníky, především mezi krajními nosníky, biologické napadení.  
 V hraně na okrajích NK vlevo i vpravo značně odpadá krycí vrstva a koroze obnažené výztuže.  
 Na bocích NK - degradace betonu, bodově rez.  
 Zatékání pod římsou, výluhy.

malá krycí vrstva + odhalená  
korodující výztuž na spodku NK.

| [5] | 2.1 | Nosná konstrukce | Vzhledem k poruchám na NK a rozpadajícím se římsám bezodkladně zpracovat diagnostický průzkum a na základě jeho výsledků připravit projekt kompletní rekonstrukce mostu. |

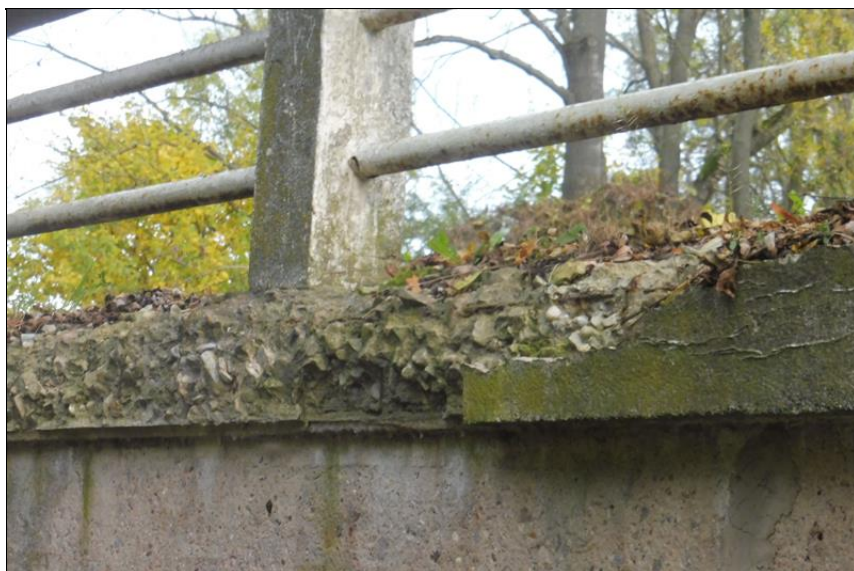
Rozpad římsy.

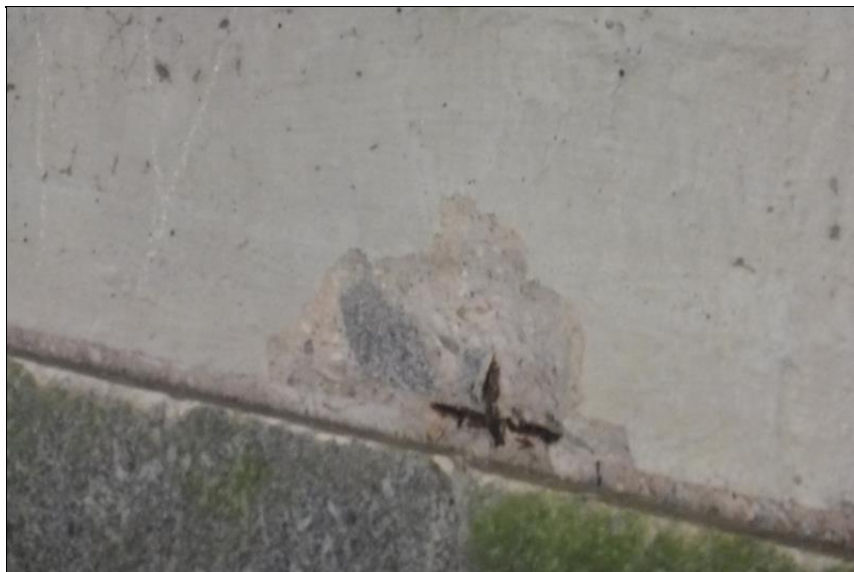
malá krycí vrstva + odhalená  
korodující výztuž v čele op.

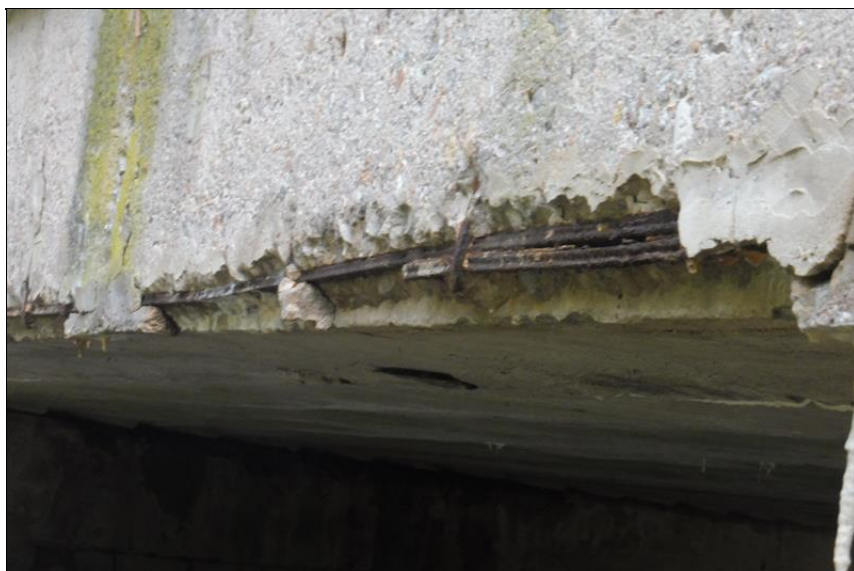
odhalená korodující výztuž v hraně  
NK.

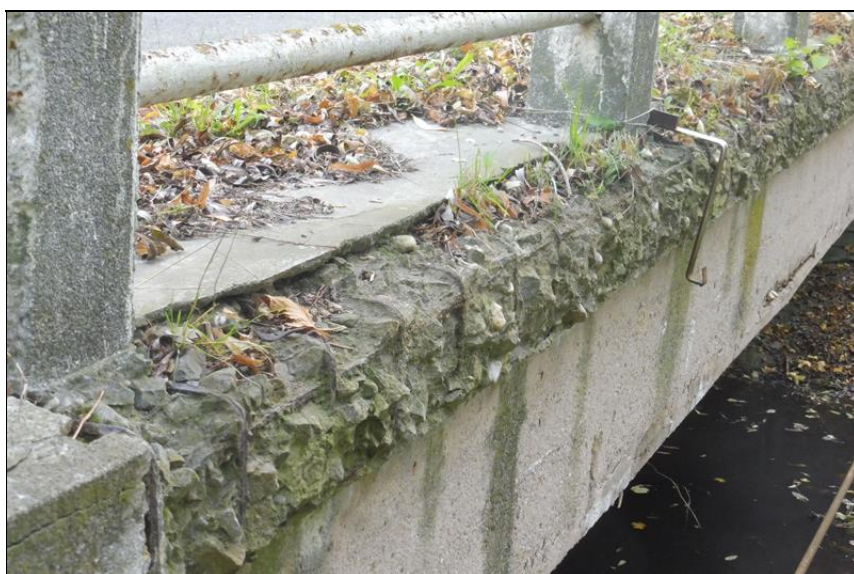
Rozpad římsy.

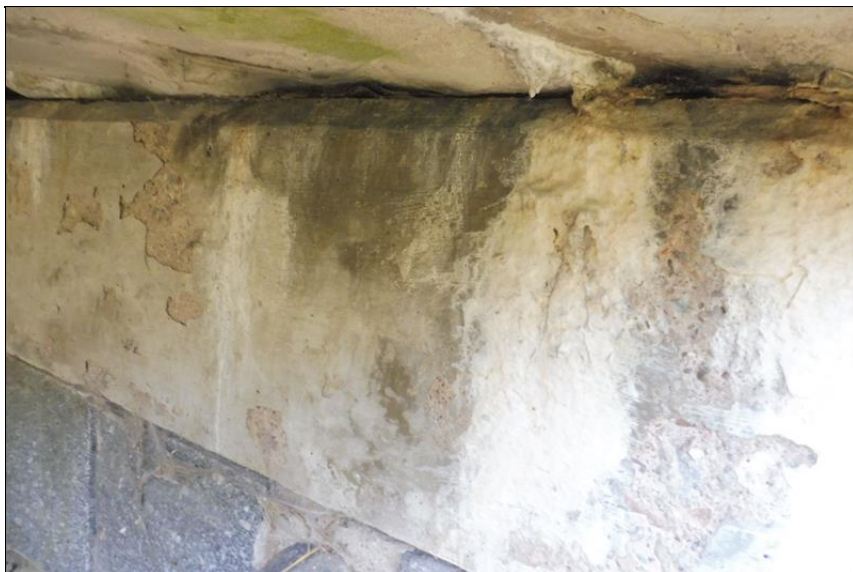
Zatékání v čele O2.
