# **Most 32812-1**

Most přes řeku Cidlinu za obcí Dobšice

## **HLAVNÍ PROHLÍDKA**

Datum provedení prohlídky: 12.10.2023

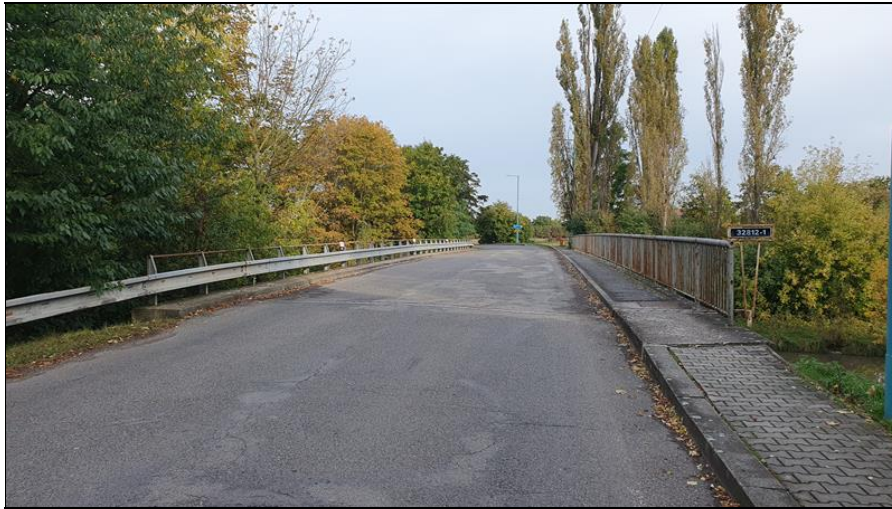
Pohled na most po směru staničení.

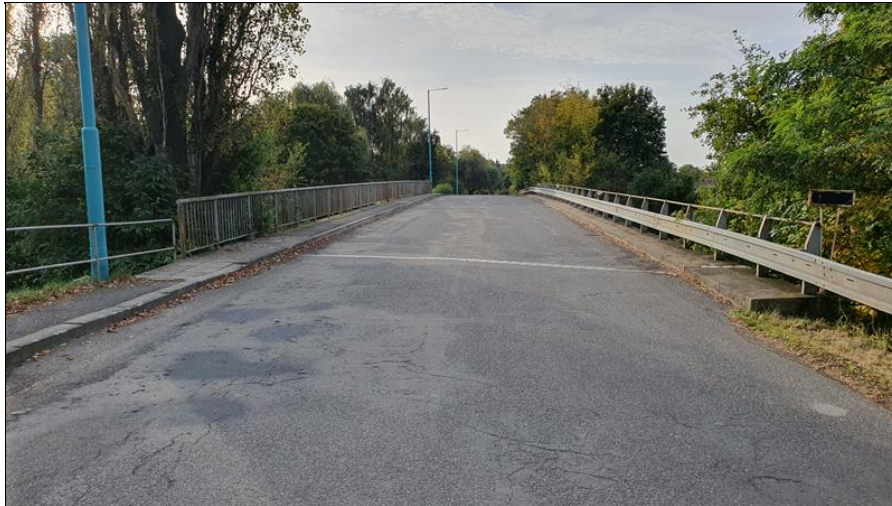
Pohled na most proti směru staničení.

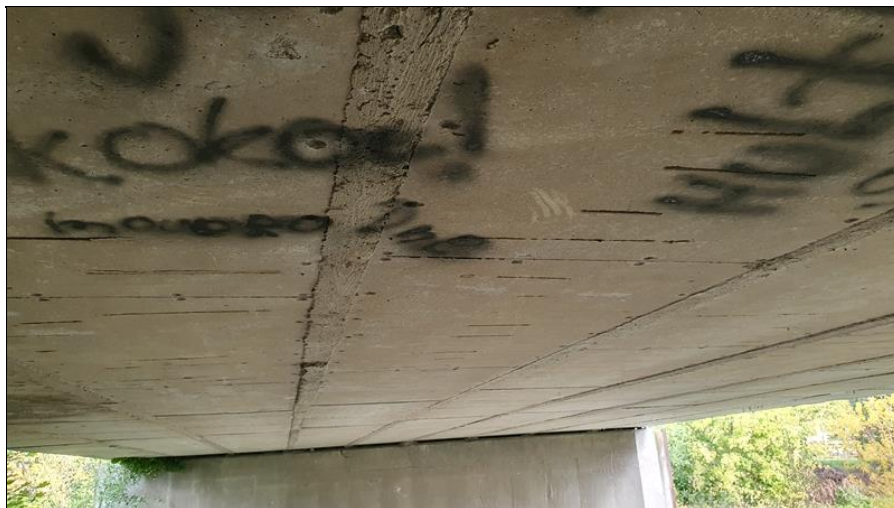
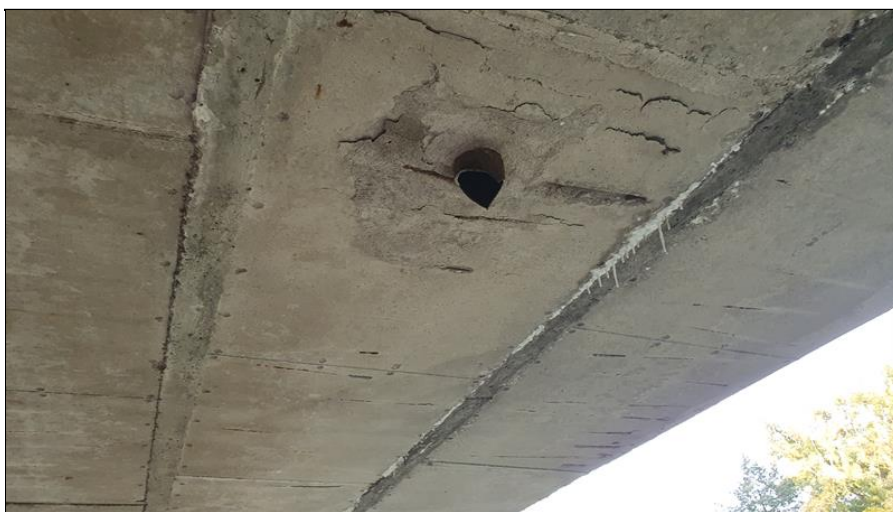
Podhled NK.

| [2.1] | 2.1 | Nosná konstrukce | Průsaky ve spárách mezi prefabrikáty, především v 1. a 2. poli mezi krajními nosníky vpravo. |

Stopy po výtocích z dutin nosníků. Lokálně zatékání pod římsou na boky NK, chybí okapní plech.

Na boku a spodním líci NK lokálně odpadá nebo žádná krycí vrstva a koroze výztuže.

| [7] | 2.1 | Nosná konstrukce | Provést diagnostický průzkum, na jeho základě rozhodnout o způsobu rekonstrukce mostu. |

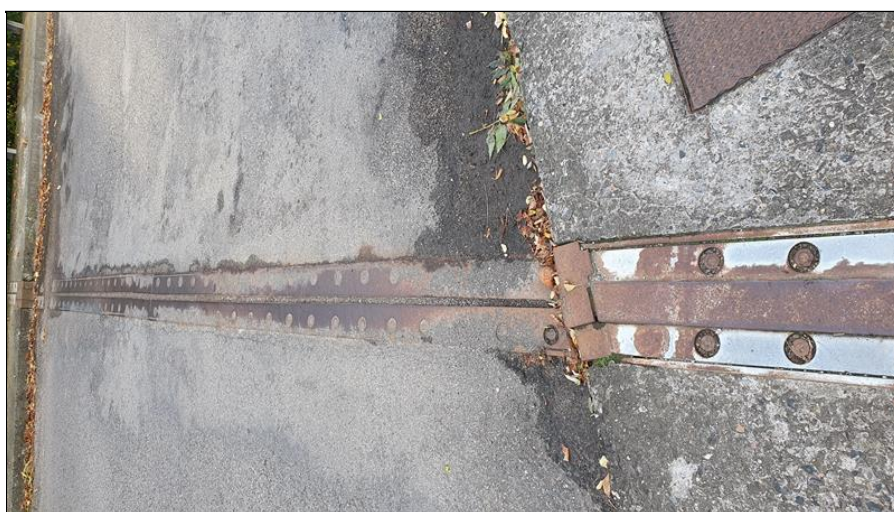
MZ OP1.

Netěsné, zanesené, absence PKO, koroze.

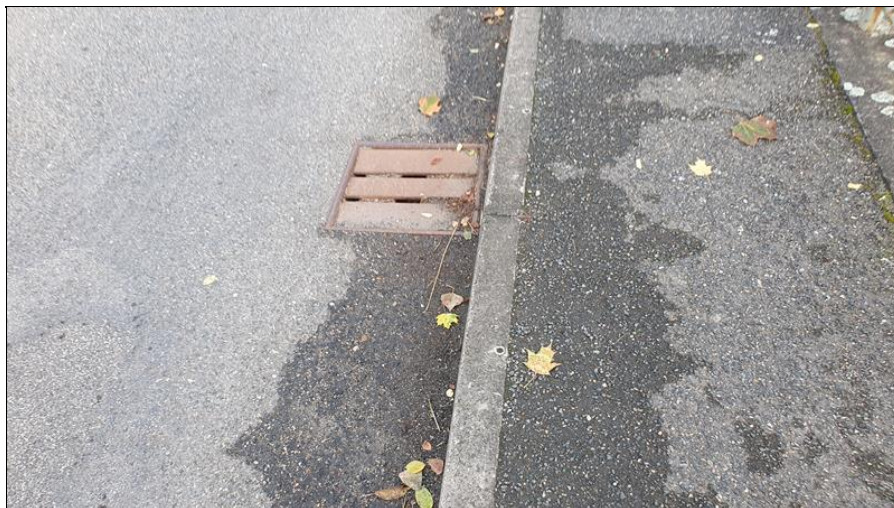
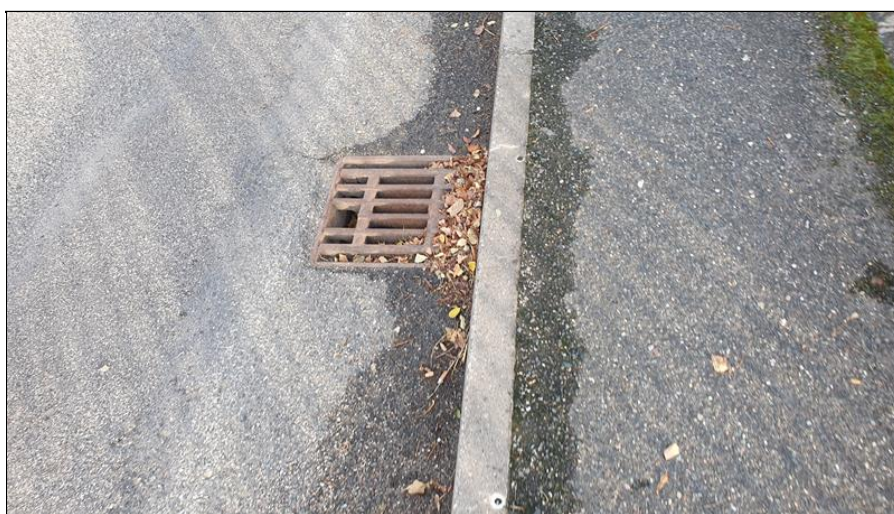
Odvodňovač P.

Zanesené mříže odvodňovačů. Část mříže 1 odvodňovače vylomená. Koroze svislých svodů. Skluzy u mostu vlevo zanesené.

| [4] | 4.8 | Odvodnění | Opravit/vyměnit poškozenou mříž odvodňovače. |

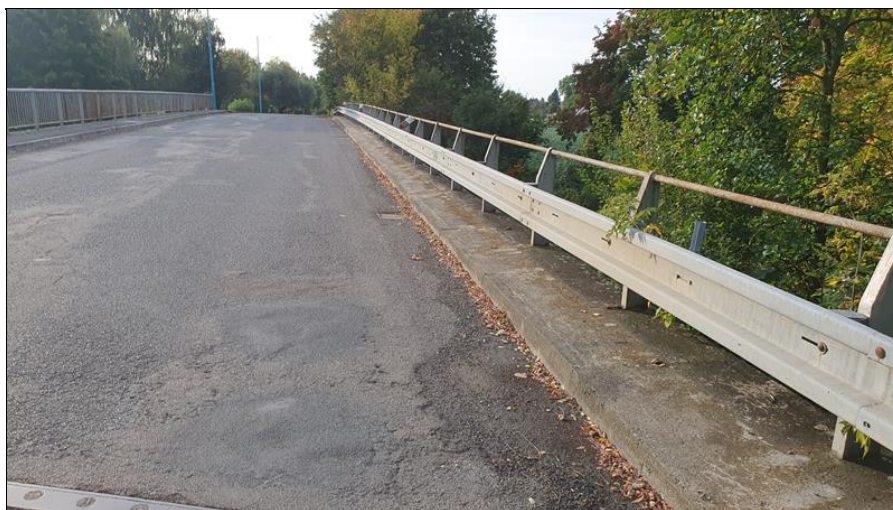
Záchytný systém neodpovídá stávajícím předpisům pro novostavby a rekonstrukce mostů. Koroze, absence výplně zábradelního svodidla.

Krajnice + římsa + zábradelní  
svodidlo L.

| [8] | 4.1 | Svodidla/Zábradelní svodidla | Obnovit PKO záchytného systému a doplnit výplň zábradelního svodidla. |

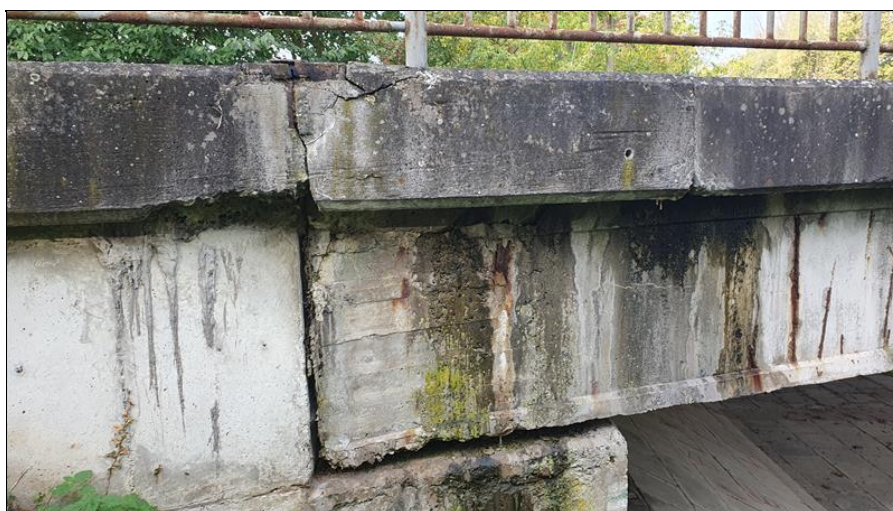
Masivní zatékání na bok NK u OP1 vpravo, výraznější degradace betonu, porost zelenou řasou.

Uložení NK - OP1P.

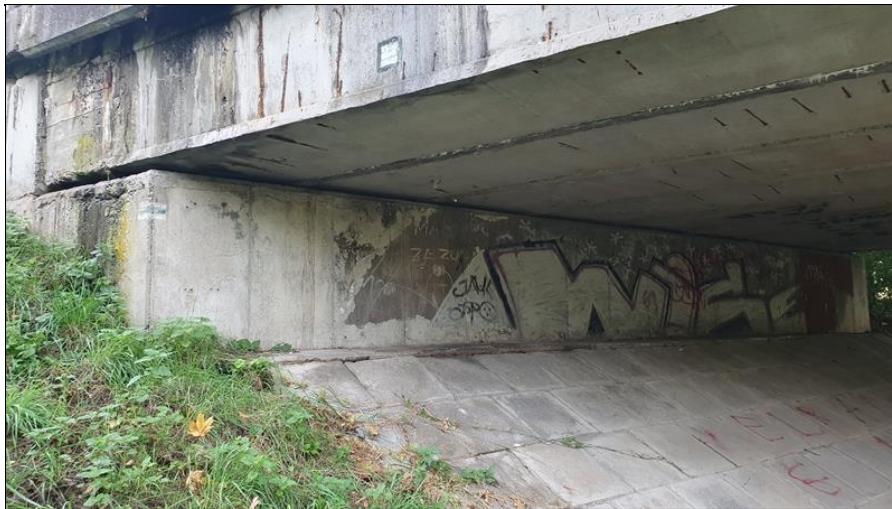
OP1.

| [1.2] | 1.2 | Mostní podpěry křídla a čelní zdi | OP1 - silné zatékání na P roh a křídlo, degradace betonu, lokálně obnažená výztuž, vodorovné trhliny.<br>OP4 - zatékání na ÚP, stopy zatékání na L líc a pravý bok, výluhy, degradace betonu, lokálně obnažená korodující výztuž.<br>PIL - povrch dříků degradován (zejména spodní část PIL2), úložné prahy nejsou vyspádovány a opatřeny odvodňovacím žlábkem, na bocích L+P stéká voda po povrchu PIL, koroze ocelových profilů na bocích PIL, povrch znečištěn. |

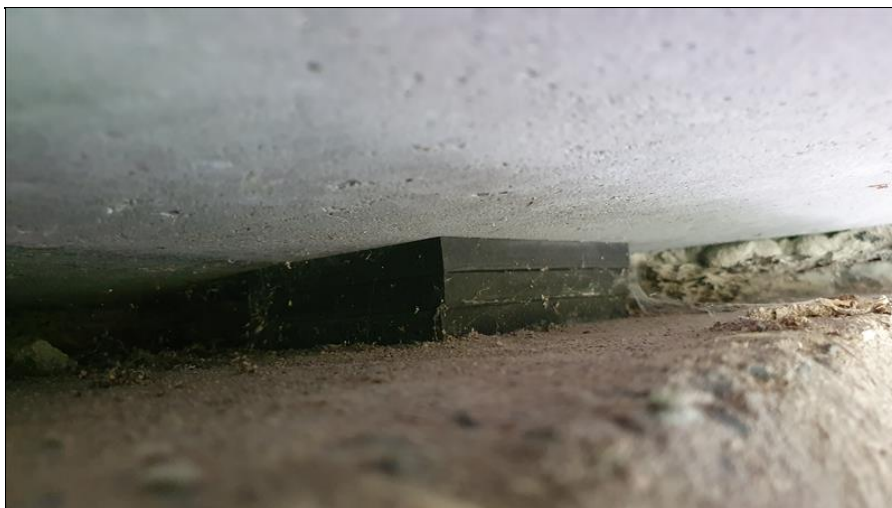
Elastomery - lokálně popraskané a prohnuté, mezi vrstvami jednotlivých elastomerů je mezera.

Ocelové výztužné desky - vystupují z elastomeru, počínající koroze.

Elastomerové ložisko OP1P.

| [10] | 2.2 | Ložiska, klouby | Vyměnit elastomerová ložiska. |

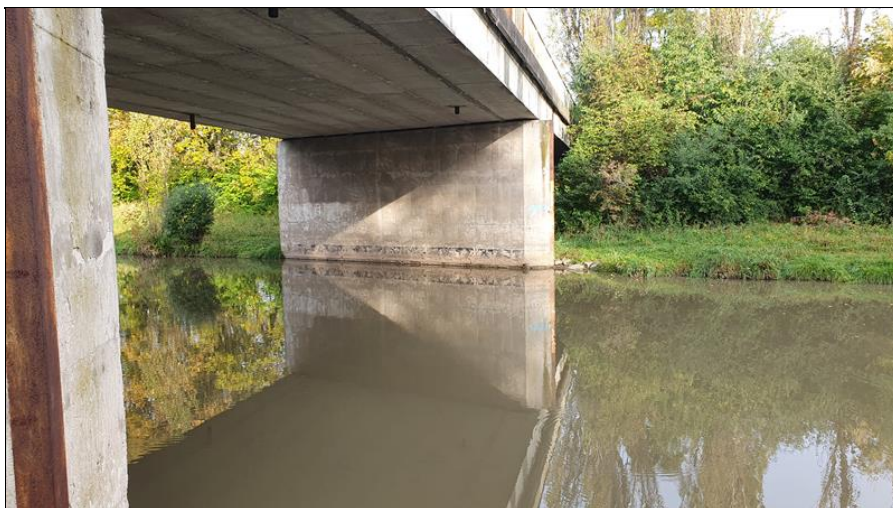
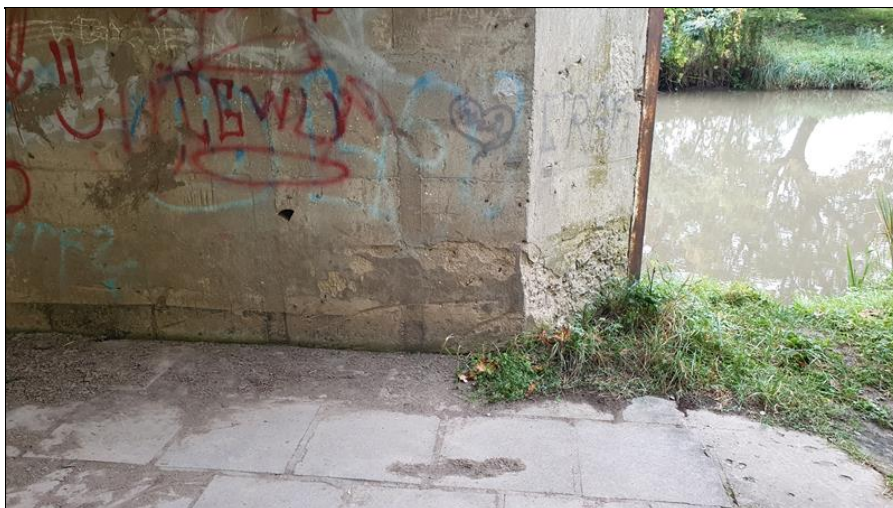
PIL3.

| [4.7] | 4.7 | Cizí zařízení | Koroze vík rezervních šachet v pravé římse. Na PIL3 připevněn basketbalový koš. |

| [1] | 1.1 | Základy mostních podpěr a křídel | Pod základy pílířů vyplnit podezletý prostor. Na straně koryta zajistit ochranu prostoru pod základem. |
