# **Most 3307-2**

Most přes říčku Šemberu v obci Poříčany

## **HLAVNÍ PROHLÍDKA**

Datum provedení prohlídky: 12.10.2023

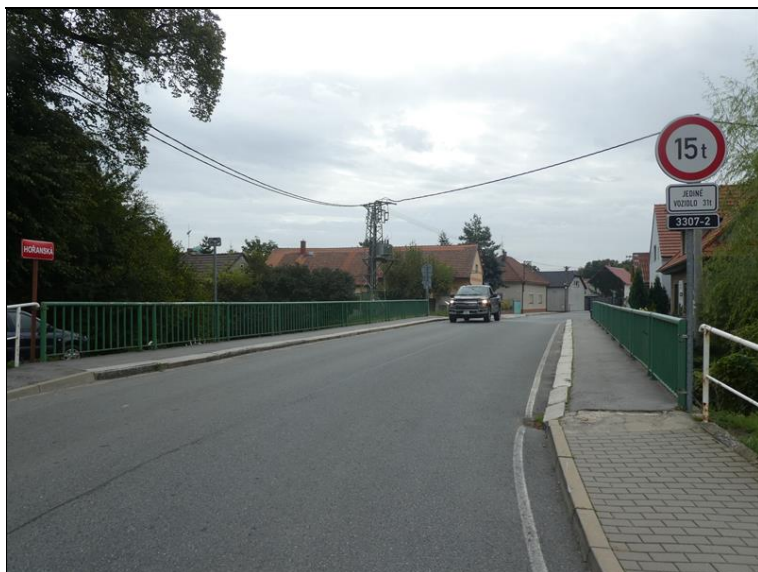
Pohled na most po směru staničení.

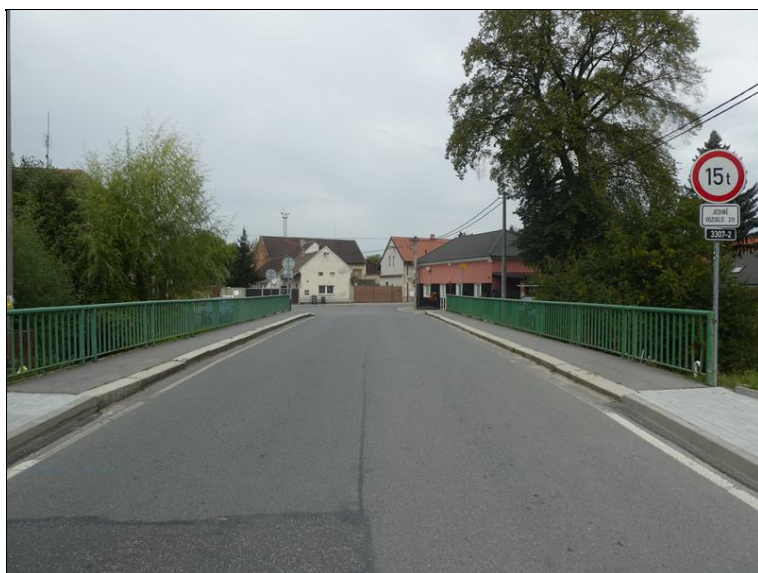
Pohled na most proti směru staničení.

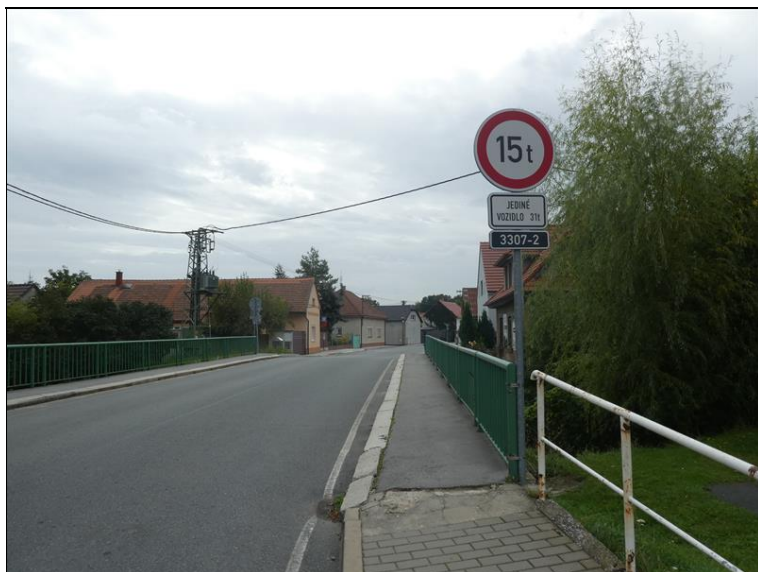
Okraj mostu vpravo.

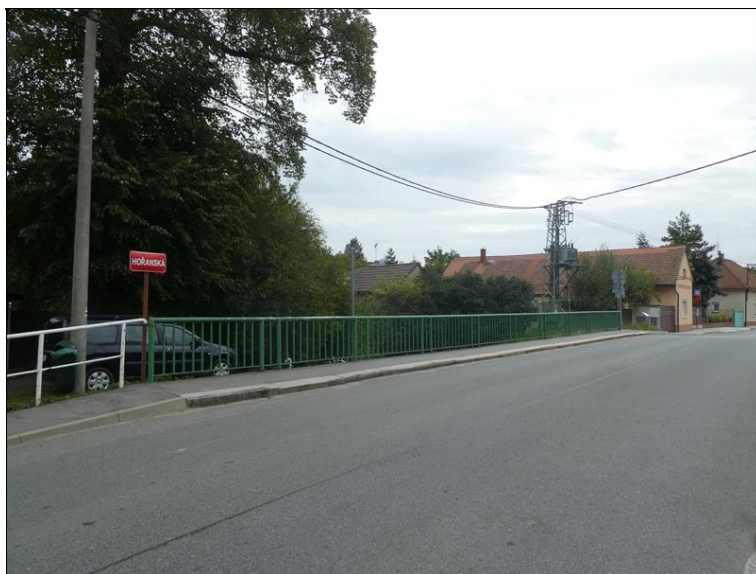
Okraj mostu vlevo.

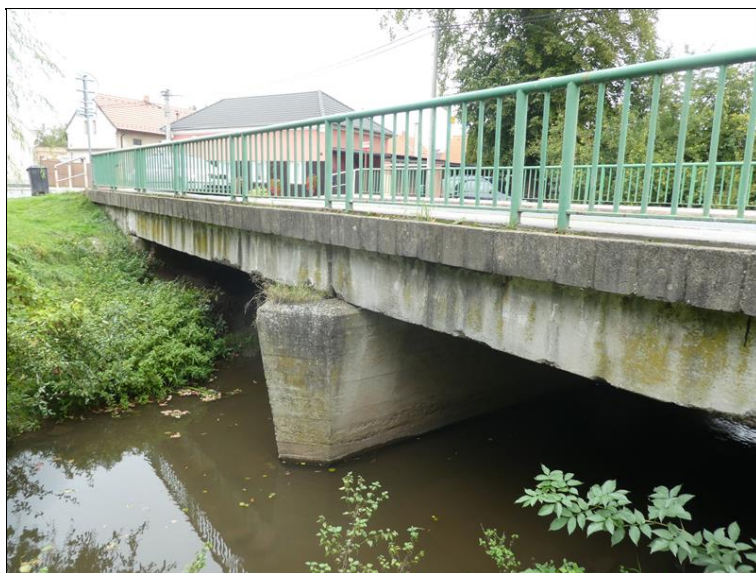
Pohled na most zprava.

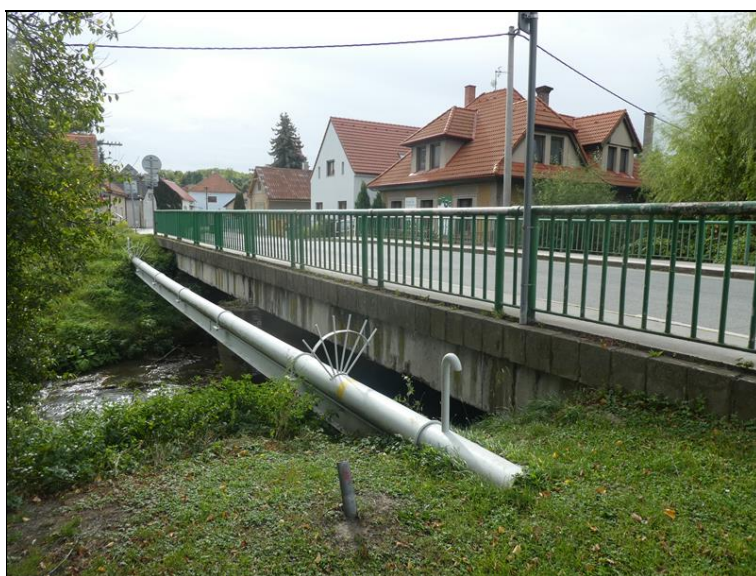
Pohled na most zleva.

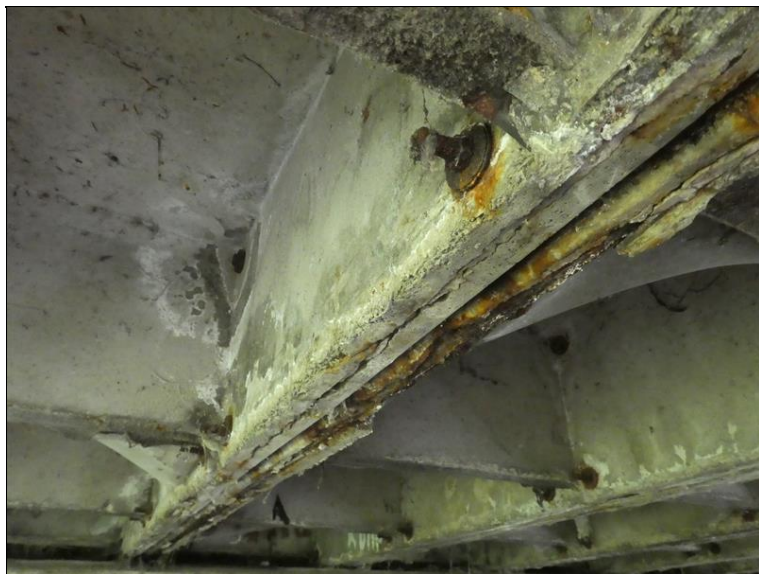
| [2.1] | 2.1 | Nosná konstrukce | NK - průsaky, zejm. ve spárách mezi nosníky na okrajích, v místě průsaků v dolní části nosníků odpadá nebo separovaná krycí vrstva, podélné trhliny souběžné s výztuží, masivní koroze obnažené výztuže, lok. s úbytkem materiálu; v místě průsaků degradace betonu; koroze svorníků; na bocích odpadlé krytí, koroze obnažené výztuže, některé pruty prokorodovány, průsaky pod římsami. |

Podhled NK.

| [2] | 2.1 | Nosná konstrukce | V souladu s předchozí HPM, bez zbytečných odkladů, zahájit |

rekonstrukci mostu.

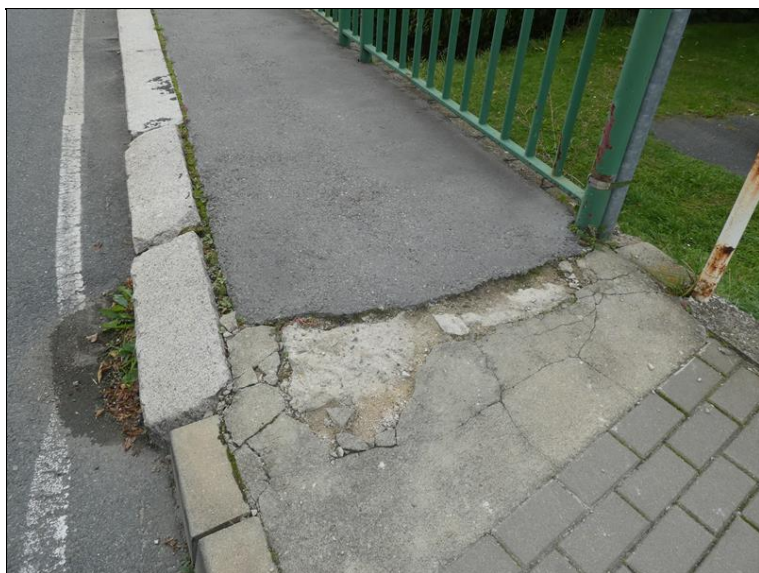
| [3.2] | 3.2 | Chodníky | Chodníky - nízký nášlap, na předpolích prosedlé, příčné trhliny v místě prosednutí; rozpad betonové části před OP1P. |

Chodník vpravo před mostem.

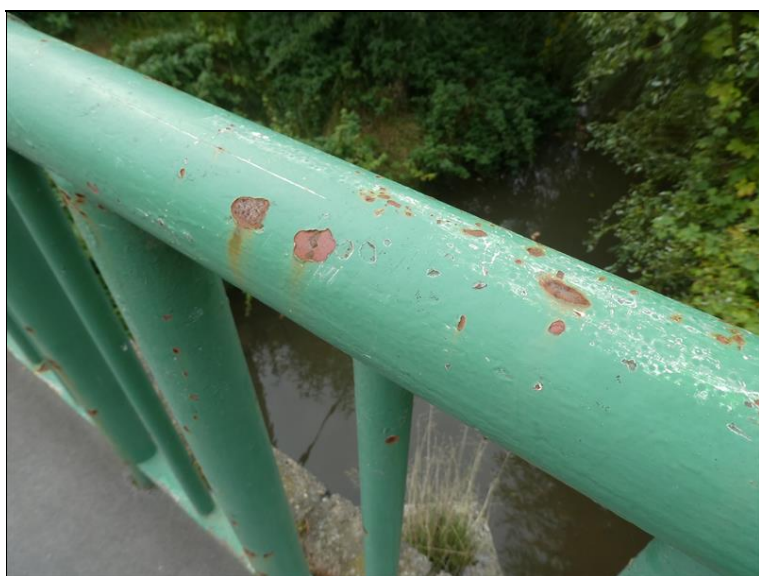
| [4.1] | 4.2 | Zábradlí | Záchytný systém neodpovídá stávajícím předpisům pro novostavby a rekonstrukce mostů. Most se nachází v intravilánu a norma požaduje odrazný obrubník výšky 0.15-0.20 m a zábradlí výšky 1.1 m se svislou výplní.<br>Zábradlí - nízké, odlupování PKO, lok. koroze a deformace. |

Zábradlí vpravo.

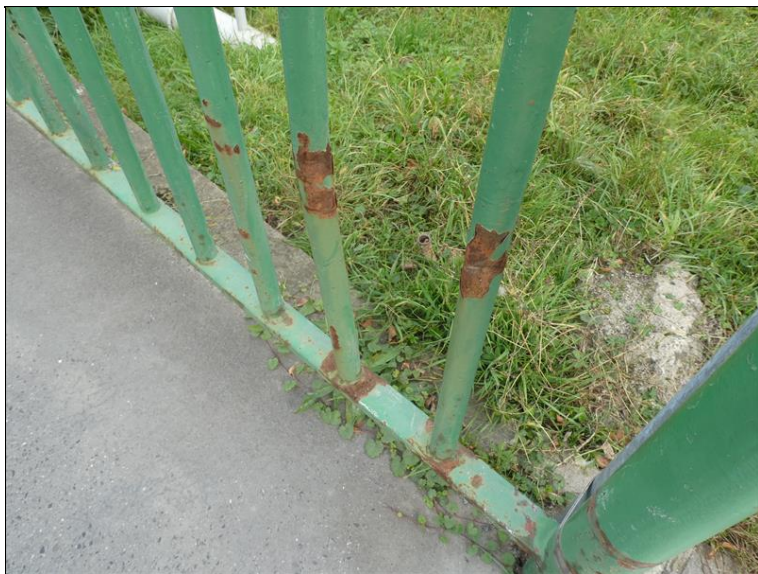
Zábradlí vlevo.

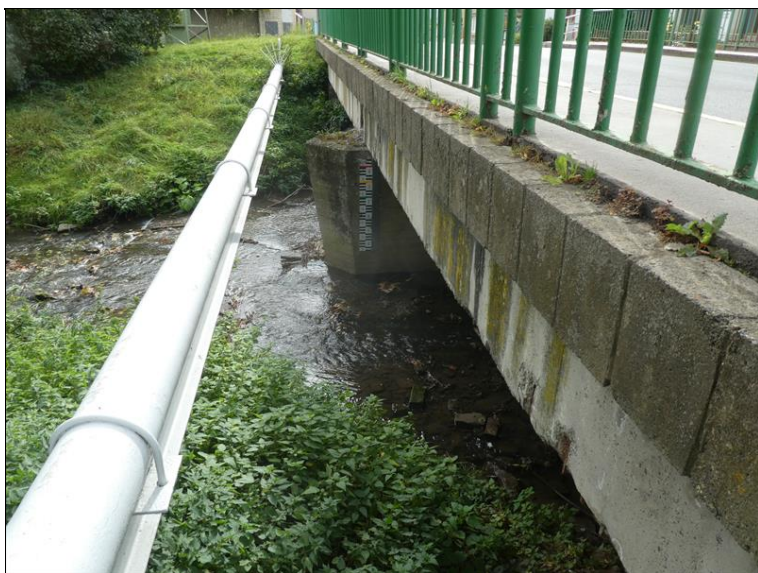
Levý okraj NK.

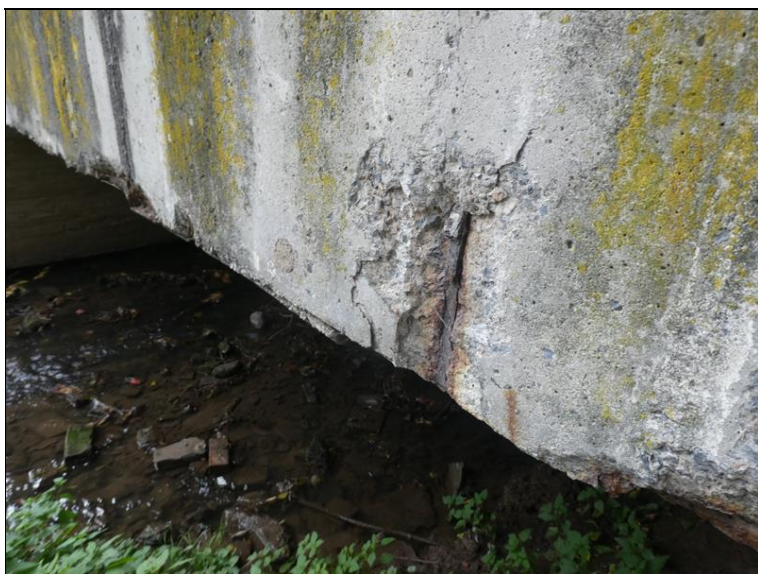
| [3.3] | 3.3 | Římsy, obrubníky, zálivky | Římsy - degradace betonu, svislé trhliny, lok. odpadlá krycí vrstva, koroze obnažené výztuže.<br>Obrubníky - lok. prosedlé, vykloněně (u OP1P), ve spárách vegetace. |

Levá římsa.

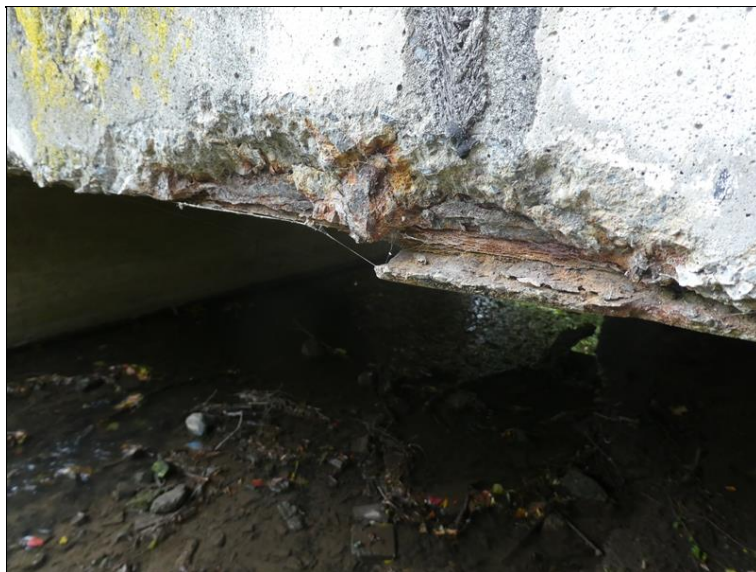
Levý okraj NK.

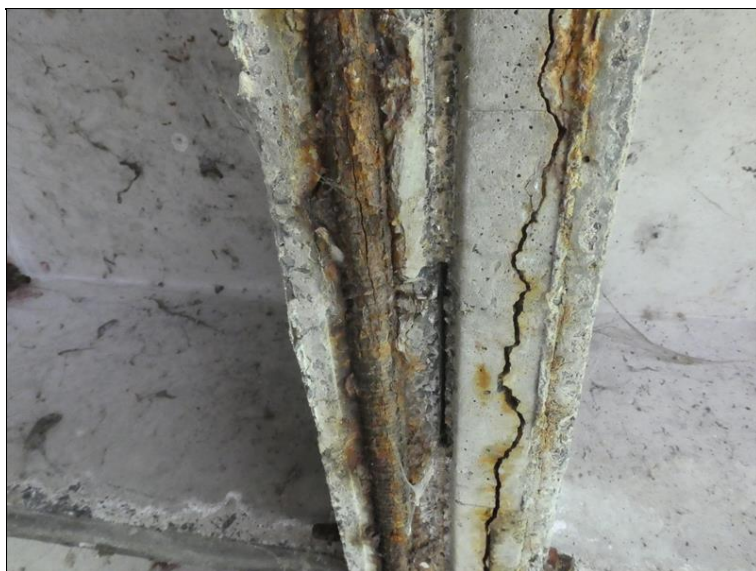
Podhled NK v 1. poli.

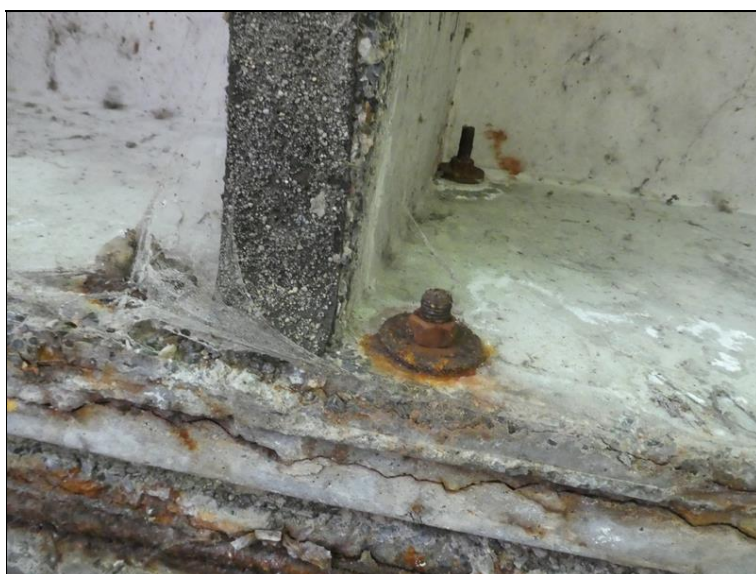
Podhled NK v 1. poli.

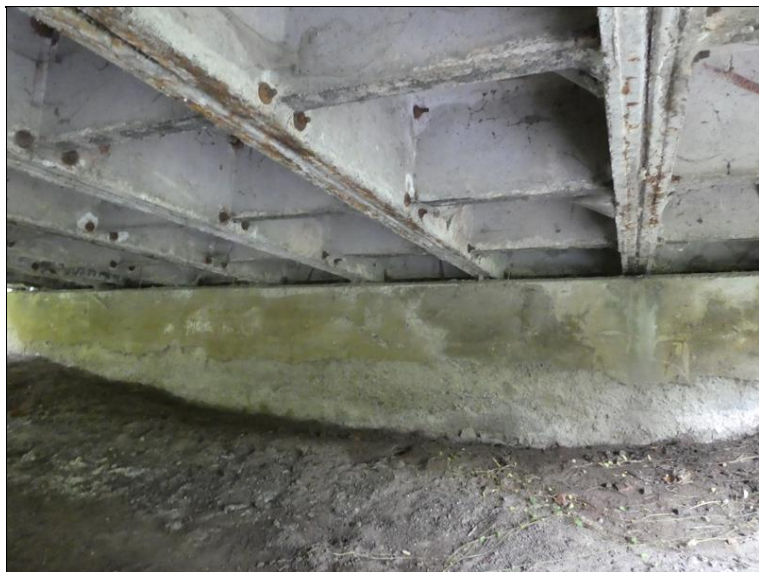
Podhled NK v 1. poli a OP1.

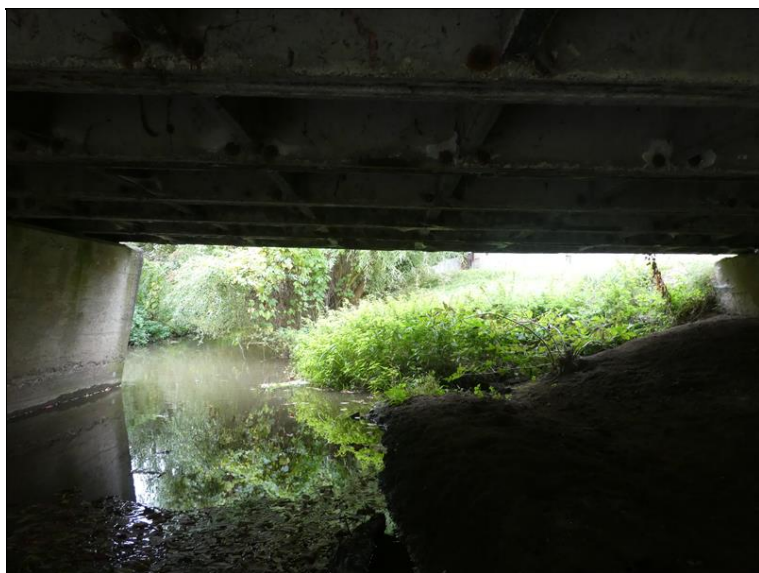
1. mostní otvor zleva.

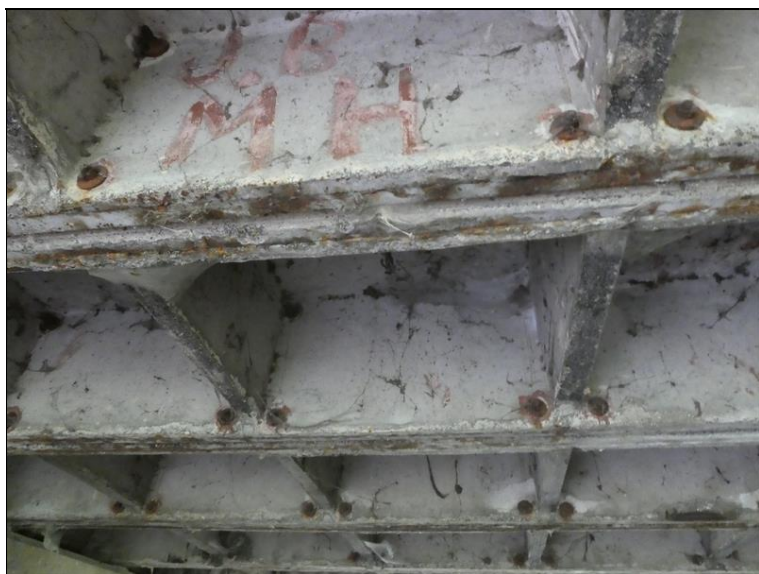
Podhled NK v 1. poli.

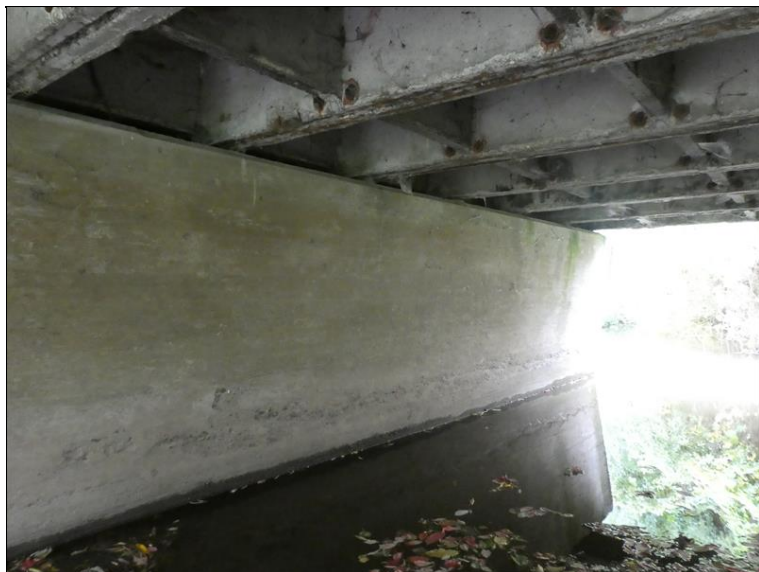
| [1.2] | 1.2 | Mostní podpěry křídla a čelní zdi | Opěry a pilíř - zatékání na úložné prahy, vlhkost; na P2 především na okraje, na OP na velkých plochách odpadá omítka, obnažený beton nekvalitní; na OP1L terén přesypán přes úložný práh, bionapadení; degradace betonu P2 v místě zatékání a u hladiny, na horním povrchu vegetace. |

P2 v 1. poli zleva.

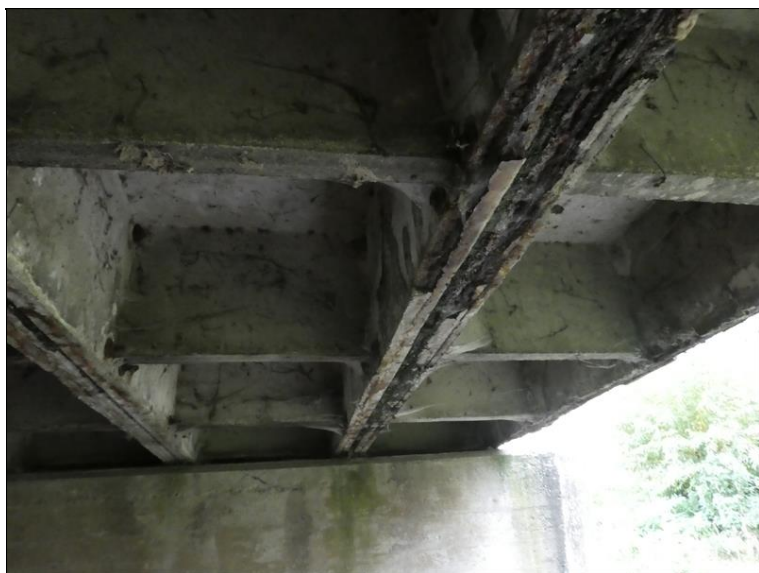
Podhled NK v 1. poli u P okraje.

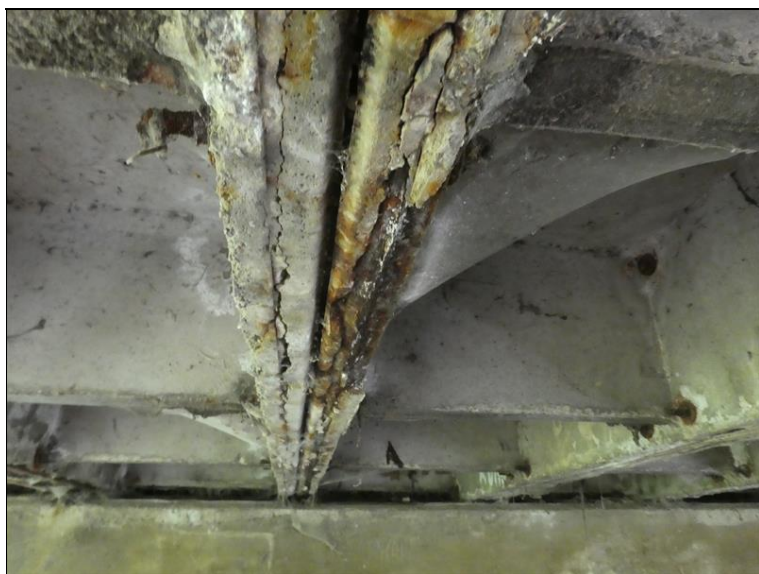
Podhled NK v 1. poli.

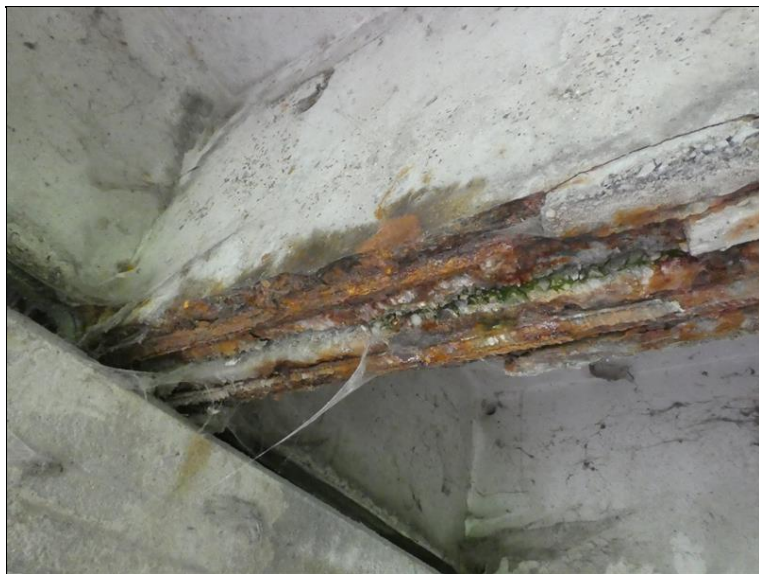
Podhled NK v 1. poli.

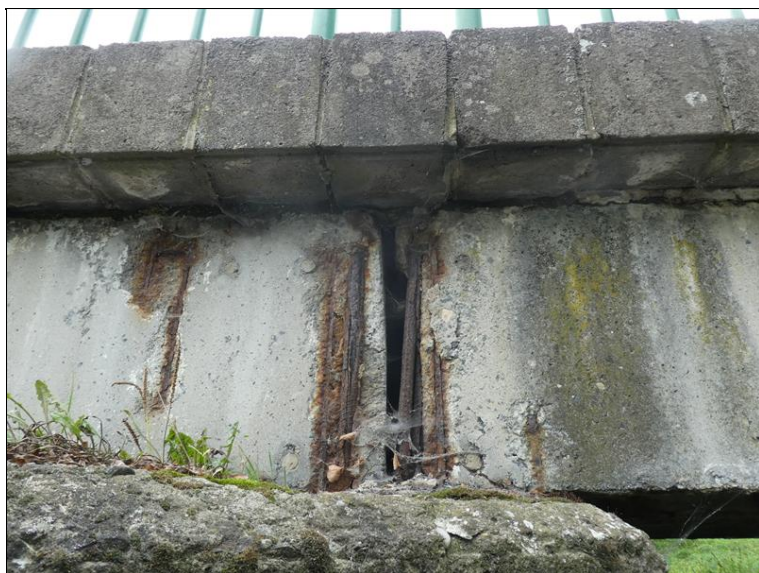
Levý bok NK nad P2.

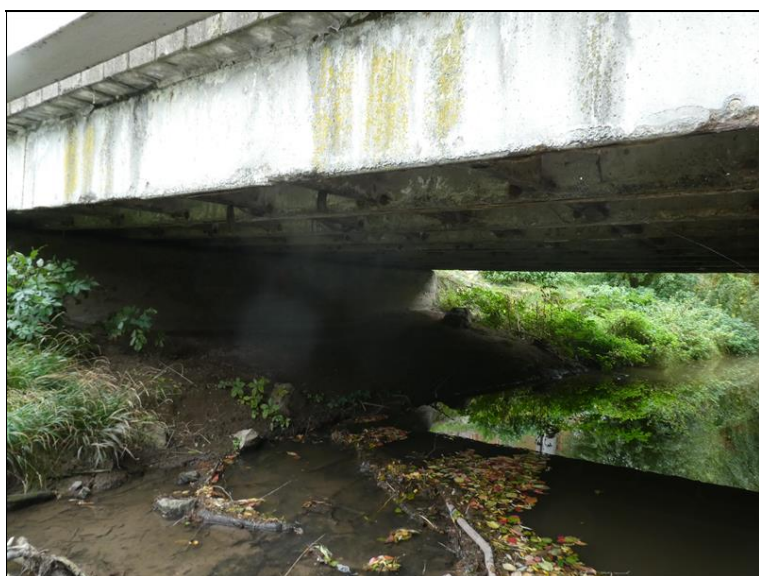
2. mostní otvor zleva.

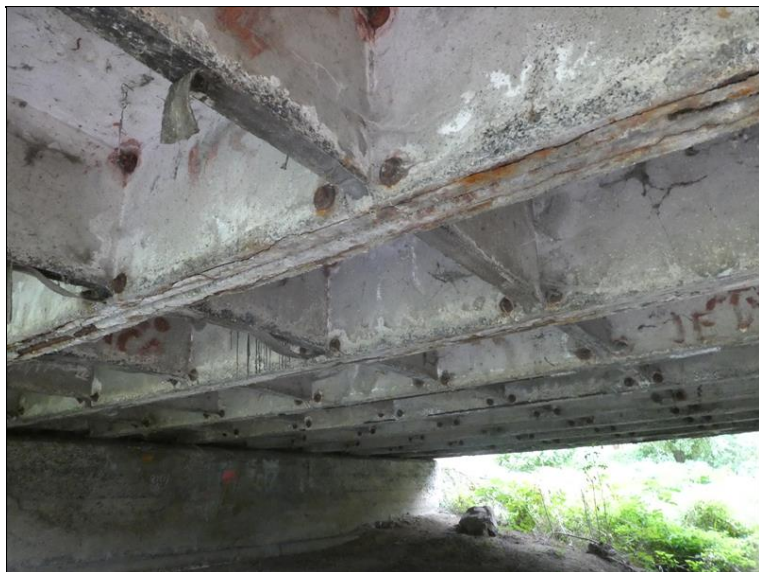
Podhled NK ve 2. poli.

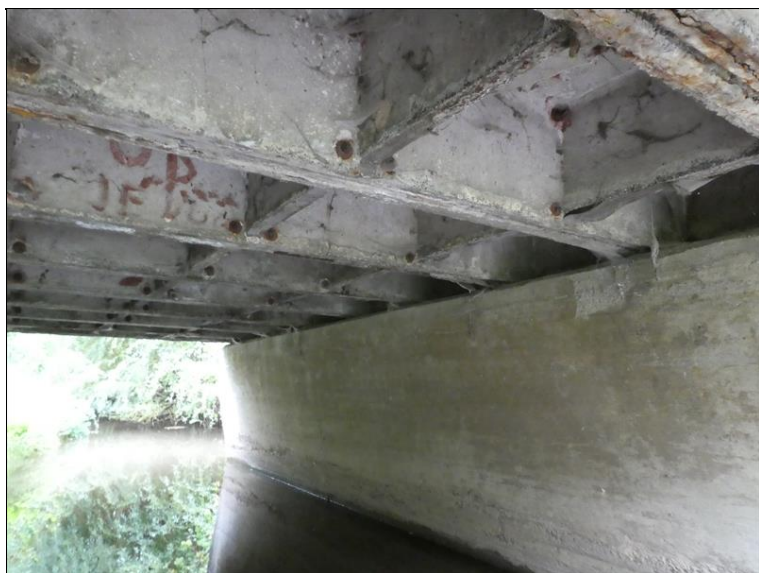
P2 ve 2. poli zleva.

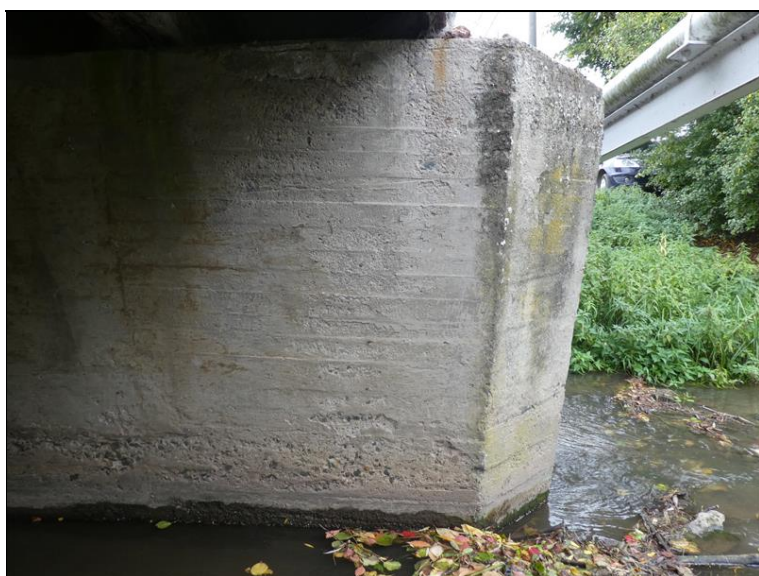
P2L.

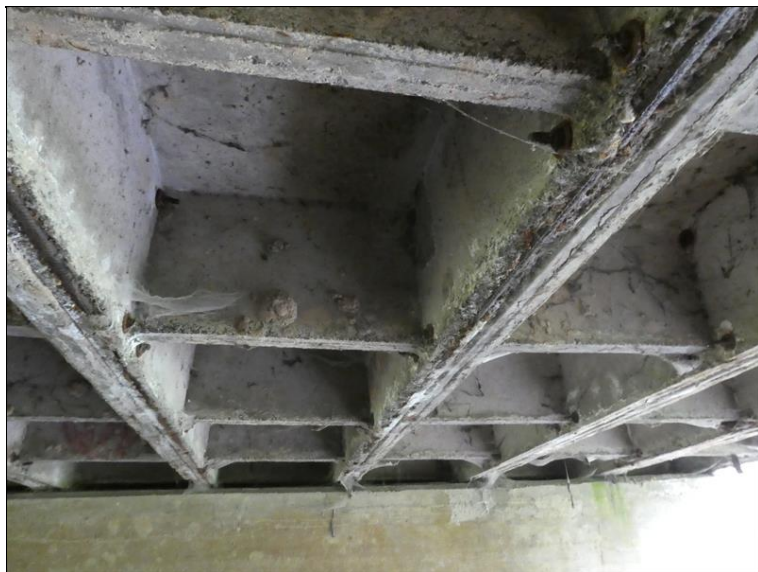
Podhled NK ve 2. poli.

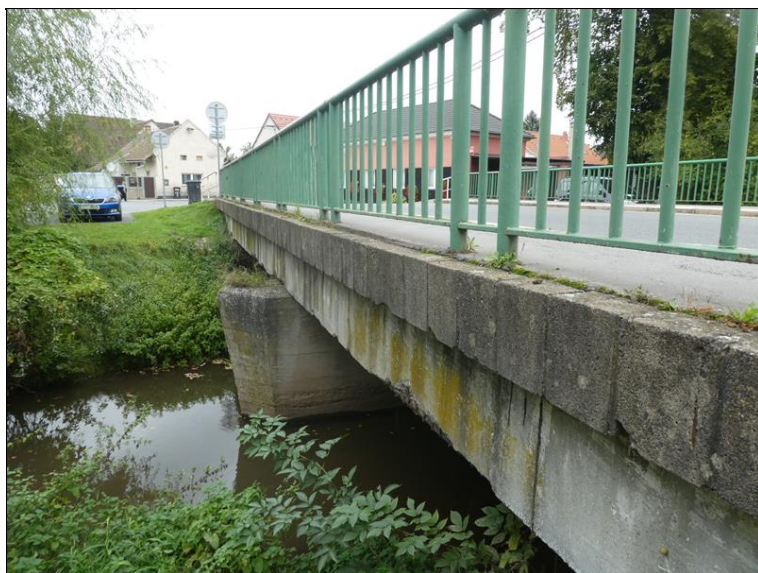
Pravý okraj NK.

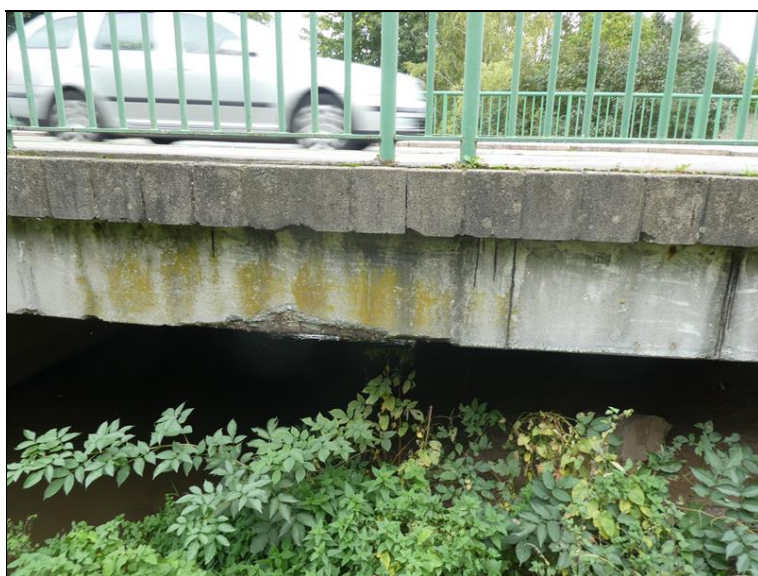
Pravá římsa a pravý okraj NK..
