## **Most 0076-2**

Most pro odtok přívalové vody mezi obcemi Běloky a Makotřasy

### **HLAVNÍ PROHLÍDKA**

Datum provedení prohlídky: 8.11.2024

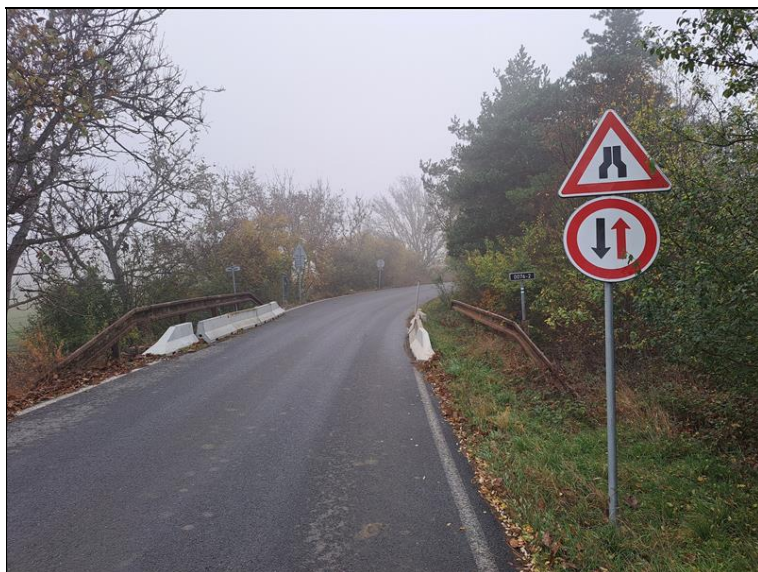
Pohled ve směru staničení.

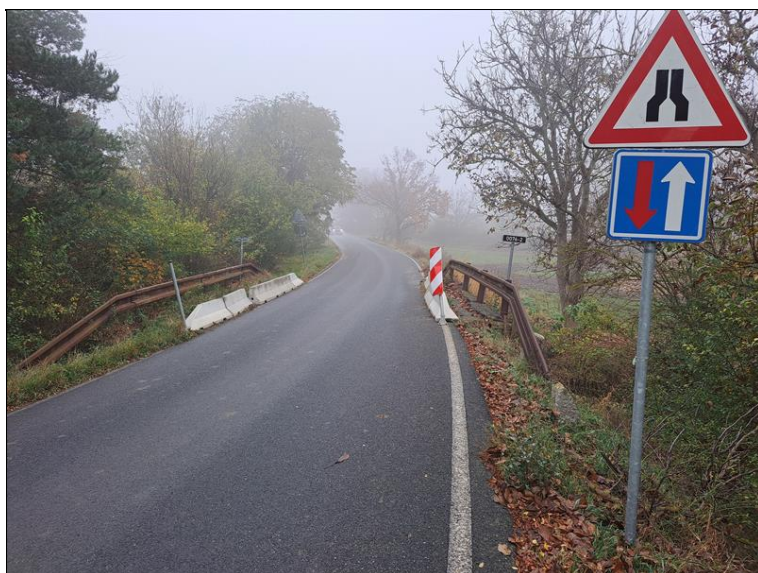
Pohled proti směru staničení.

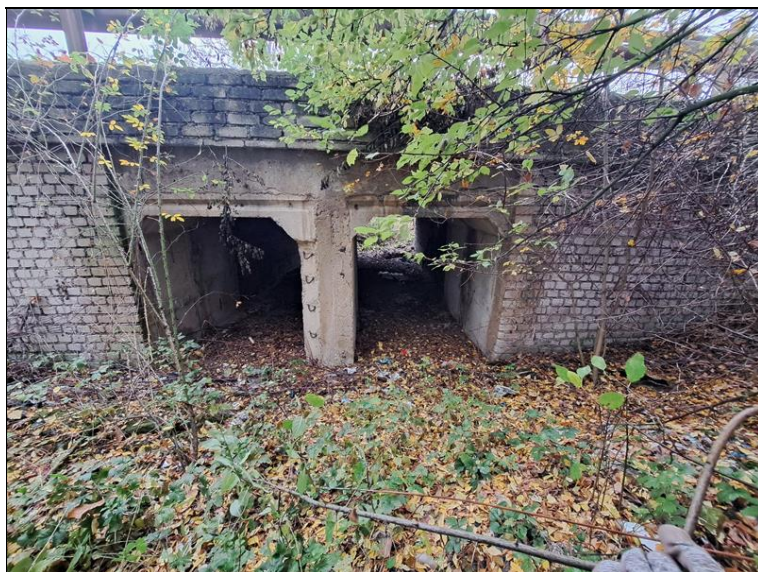
Pohled na pravou stranu mostu.

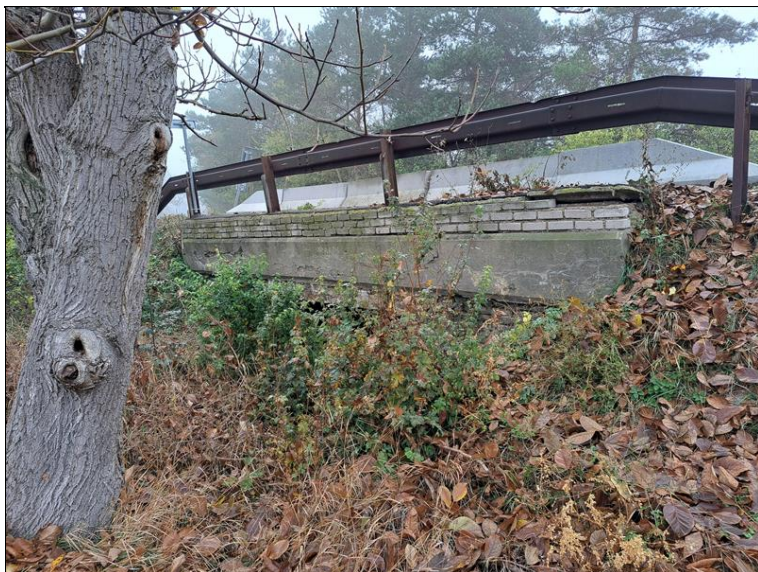
Pohled na levou stranu mostu.

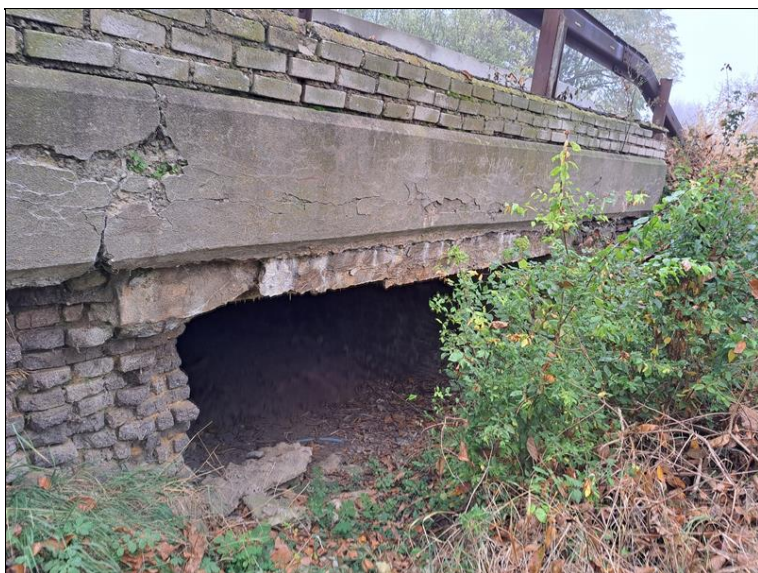
Bližší pohled na levou stranu mostu.

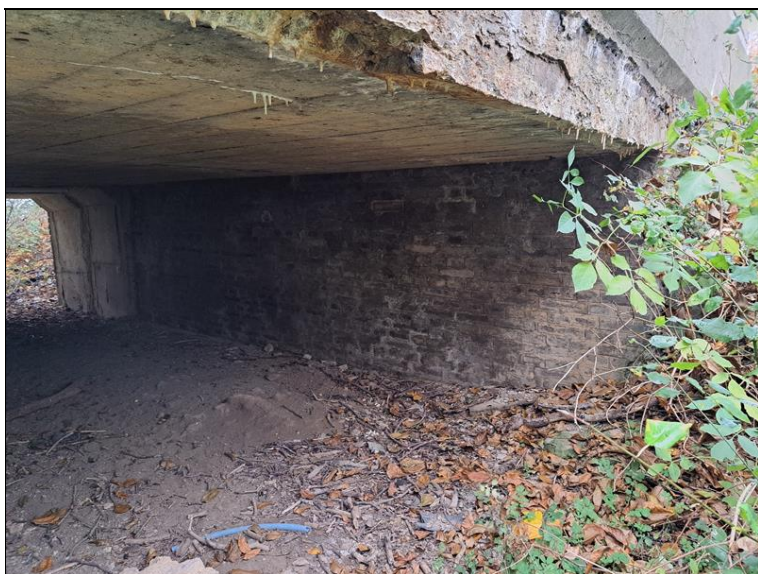
[1.1] 1.2 Mostní podpěry křídla a čelní zdi Dochází k průsakům vody skrz zdivo spodní stavby. Spáry zdiva degradují a rozpadají se. Na křídlech a boku dochází k plošné hloubkové degradaci a rozpadu zdiva až cca 30 mm. Povrch zdiva je zcela nesoudržný. Podobný rozpad do hloubky cca 50 mm je zleva na většině pohledové plochy opěry 02. Levé křídlo OP2 ztrácí stabilitu a je nakloněno vně zásypu.

Pohled na OP1.

| [3] | 1.2 | Mostní podpěry křídla a čelní zdi | S ohledem na stav spodní stavby a nosné konstrukce pokračovat (urychlit) v přípravě a začít s realizací celkové přestavby mostu. Zvážit rozsah nového objektu, z hlediska množství srážkové vody, případně most zmenšit či navrhnout propustek. |

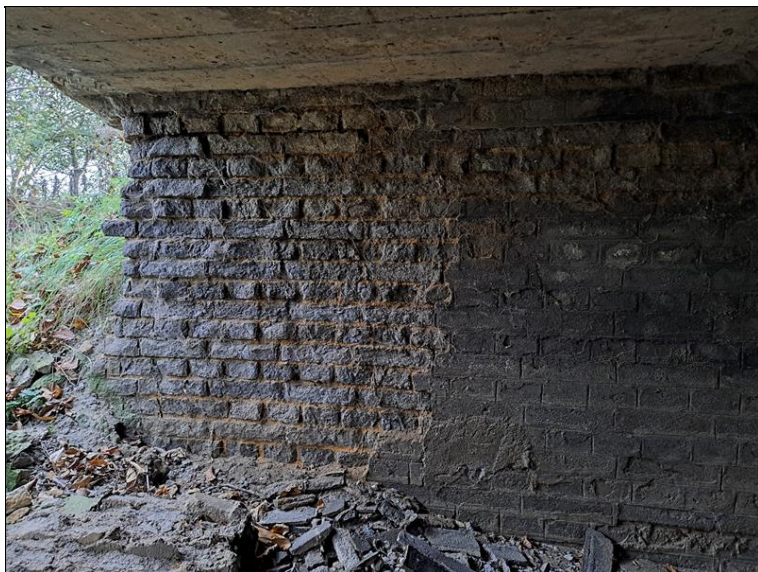
Pohled na OP2 - levá strana.

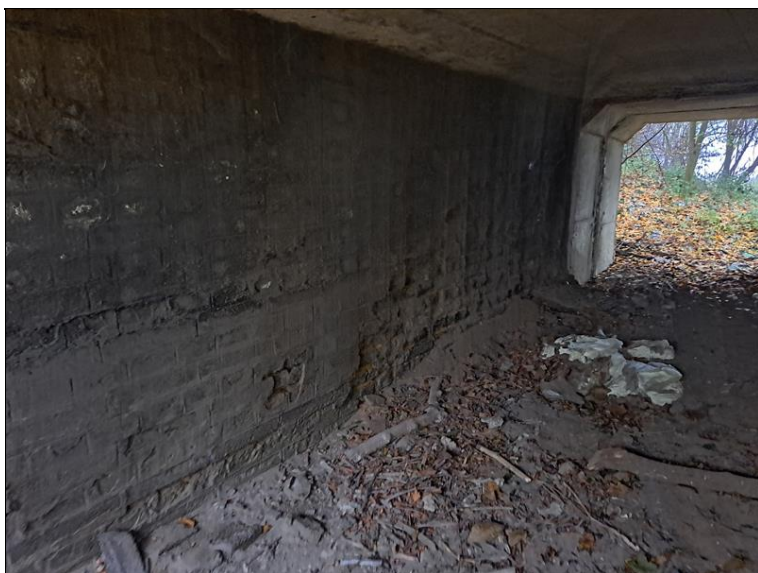
Pohled na OP2 - pravá strana.

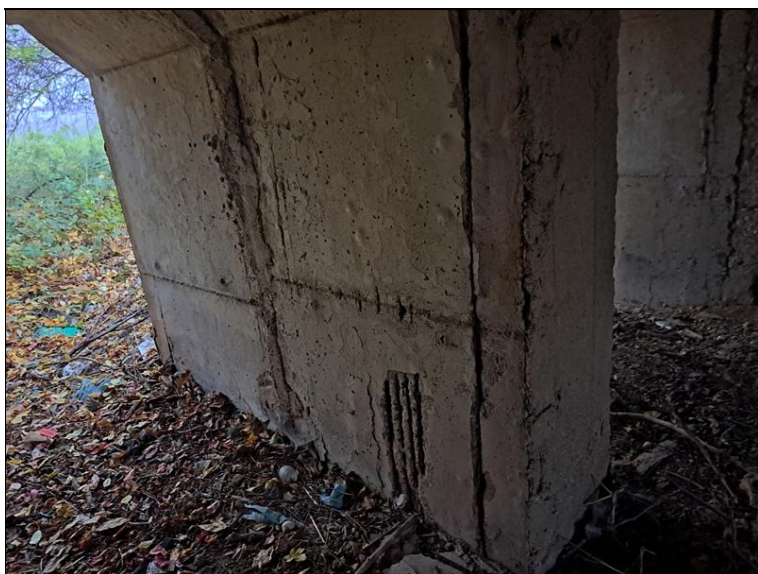
Pohled na vnitřní část prefabrikátu.

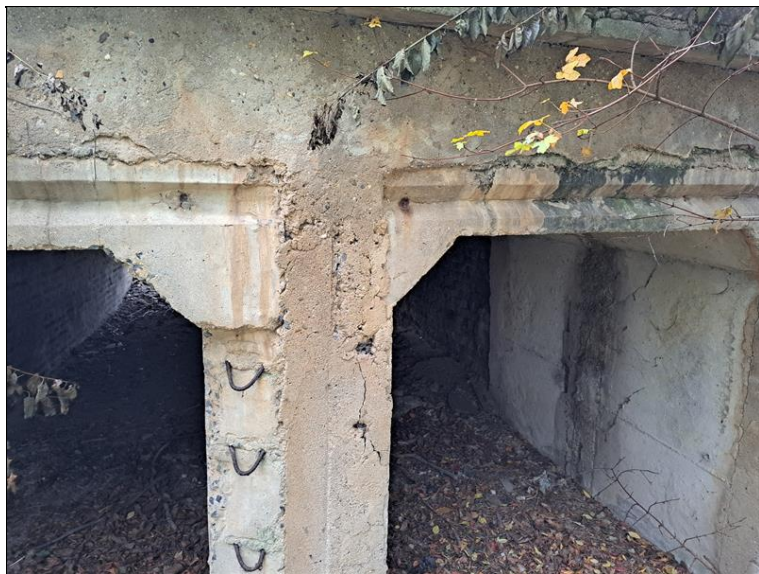
Pohled na prefabrikované rozšíření.

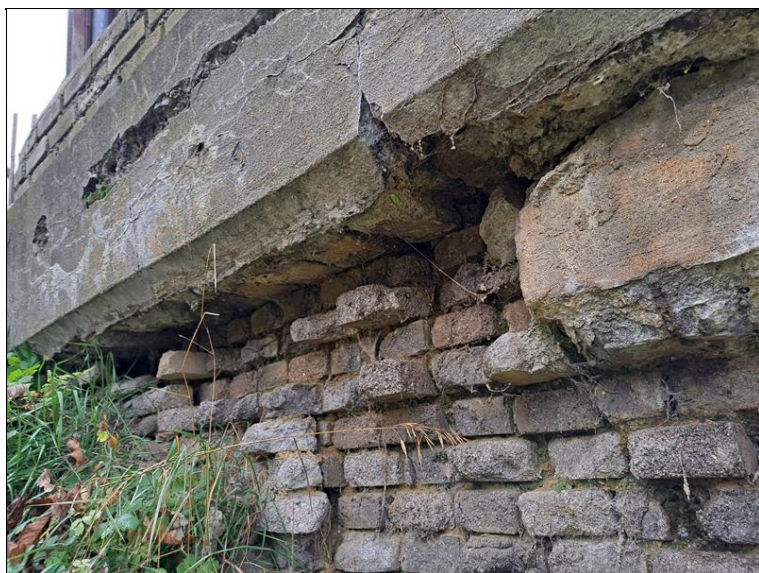
Detail křídla OP2 - levé.

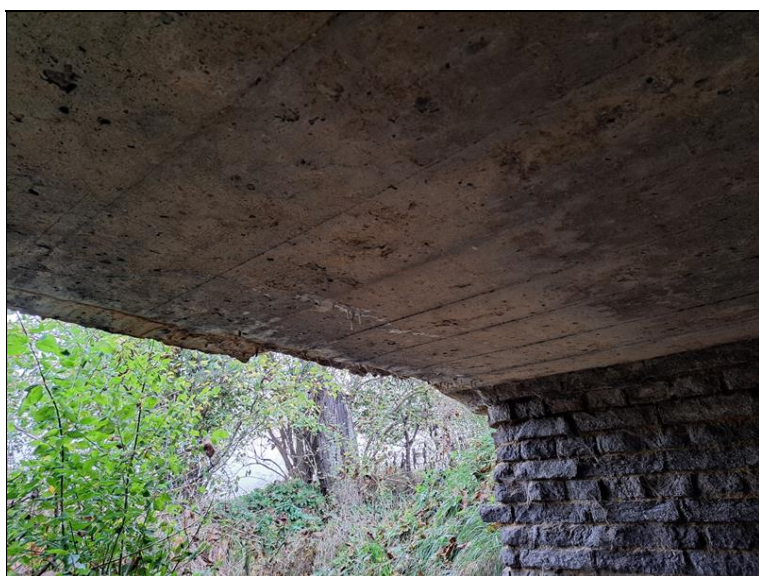
[2.1] 2.1 Nosná konstrukce Na nosné konstrukci původní části jsou viditelné stopy po zatékání. Lákálně se objevují výluhy, krápníky a mapy. Především na krajích původní konstrukce. Místy obnažena korodující výztuž. Na boku desky dochází k hloubkové degradaci betonu. Na rozšířené části dochází k zatékání spárami mezi prefabrikáty, dochází k degradaci výplně spár, tvorbě výluh, poruchám krycí vrstvy a korozi výztuže. Na podhledu se tvoří mapy a krápníky.

Podhled NK.

| [6] | 2.1 | Nosná konstrukce | Viz opatření u spodní stavby. |

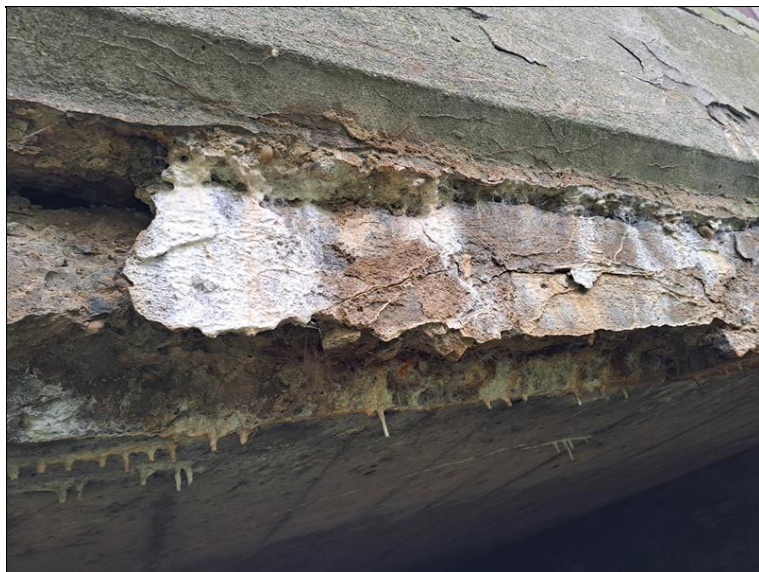
Kraj NK a podhled římsy.

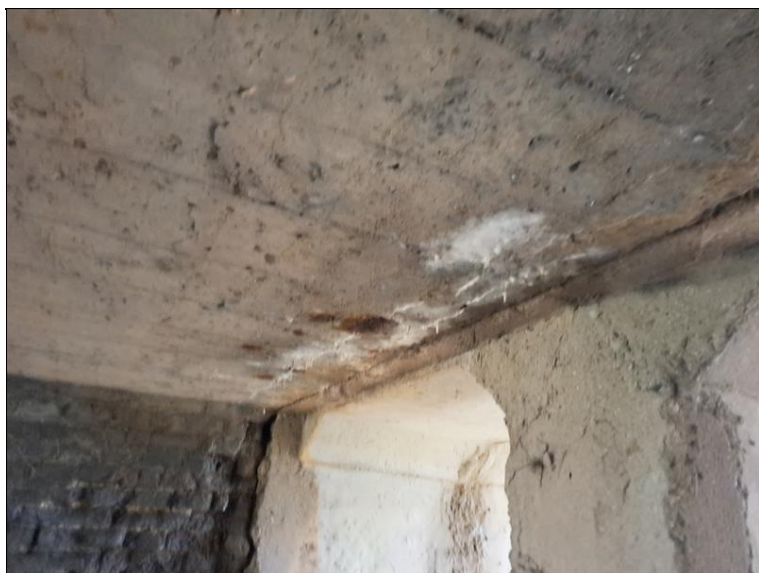
Kraj původní NK a rozšíření.

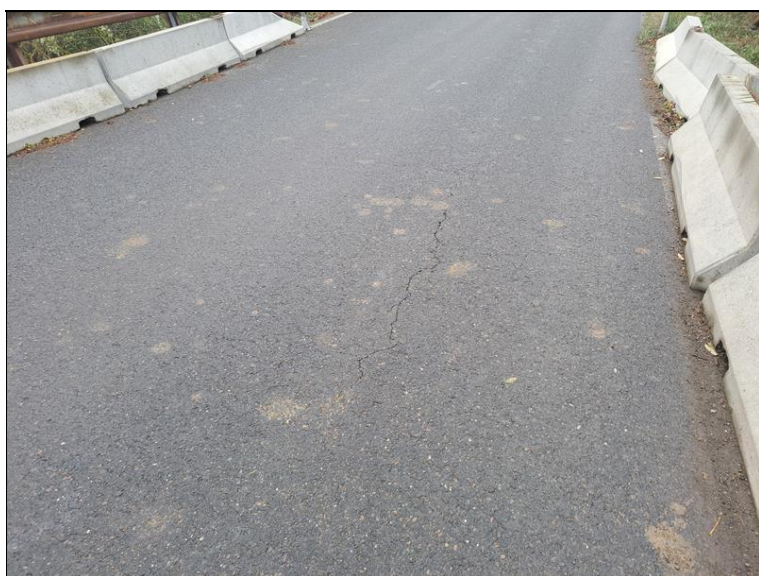
[3.1] 3.1 Vozovka Podélná trhлина v pravé třetině komunikace. Potrhaná vozovka za betonovými svodidly vlivem odsunutí římsy, trhlinou zatéká a nadále se zhoršuje stav boku římsy a NK. Krajnice jsou zaneseny nečistotami a zarostlé vegetací.

Detail vozovky.

| [4] | 3.1 | Vozovka | V případě odsunutí rekonstrukce, vyspravit trhlínu na pojezděné vozovce asfaltovou záhlívkou a vhodně opravit část nad posunutou římsou. |

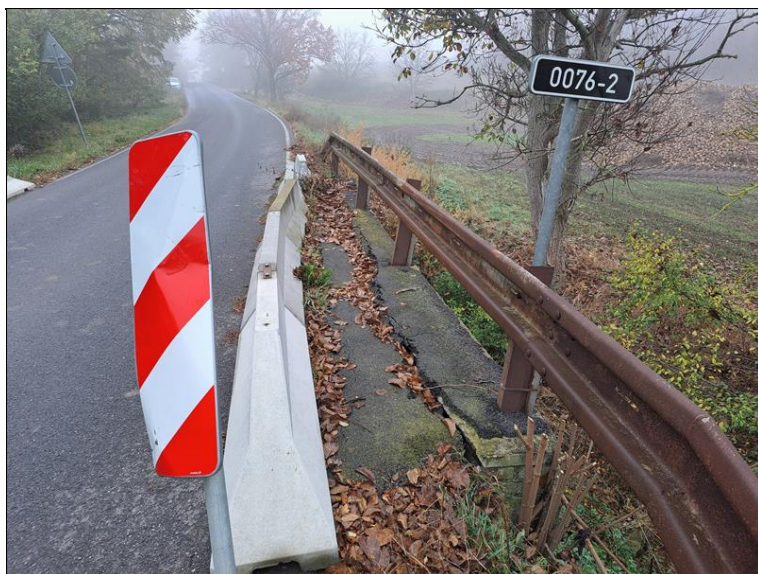
Římsa a svodidla na mostě.

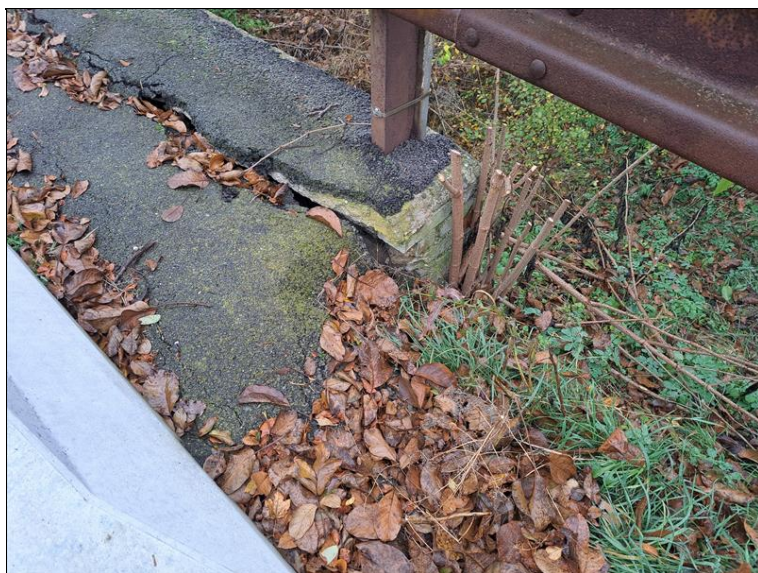
| [3.2] 3.3 Římsy, obrubníky, zálivky | Obě nadezdívky (římsy) degradují, spárování se rozpadá. Původní betonová římsy vlevo hloubkově degraduje a je silně nahnutá mimo most.<br>Z hlediska nahnutí římsy hrozí, při dlouhé době bez zásahu, její zřícení. |

Detail římsy.

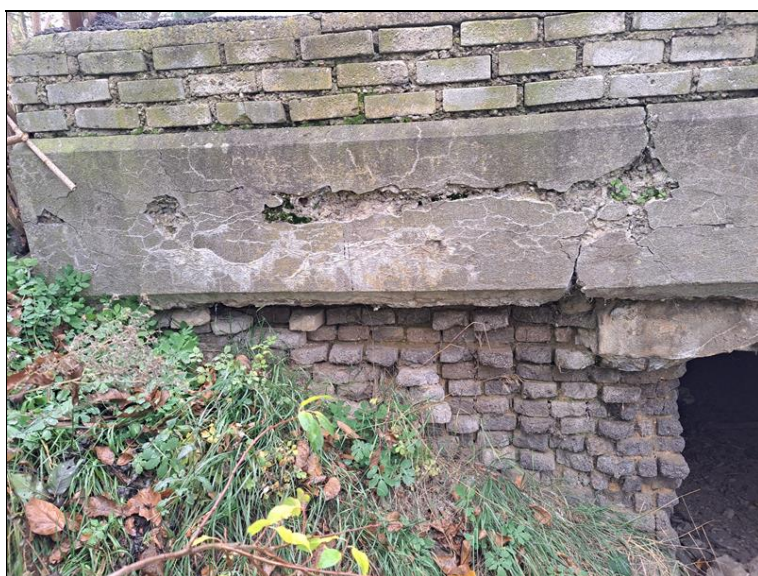
Římsa z vnější strany mostu (nos).

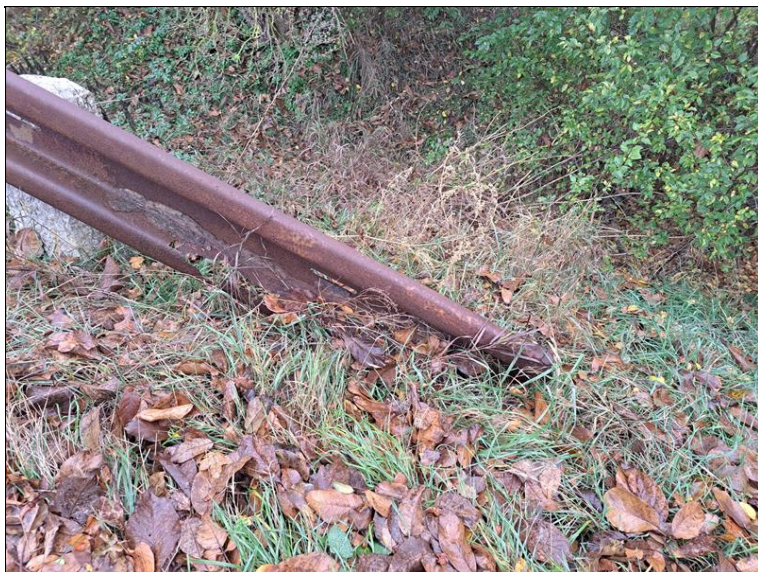
| [4.1] 4.1 Svodidla/Zábradelní svodidla | Původní záchytný systém zcela neodpovídá platným předpisům. Krátké náběhy na levé straně (nyní již vlivem sesunu zeminy) prakticky visí ve vzduchu. Původní svodidlo koroduje.<br><br>Betonová svodidla na vozovce nemají dostatečnou délku ani dostatečnou úroveň zadržení, jsou půdorysně posunuta, pravděpodobně po kolizi vozidel. Lokálně chybí spoj jednotlivých kusů. Svodidla plní funkci pouze naváděcí stěny a to ne vhodně. |

Ukončení svodnice.

| [1] 4.1 Svodidla/Zábradelní svodidla | Doplnit chybějící spoje betonového svodidla a svodidlo narovnat. Ideálně svodidlo prodloužit a ukončit blíže ke krajnici (odklonit směrem do krajnice). |

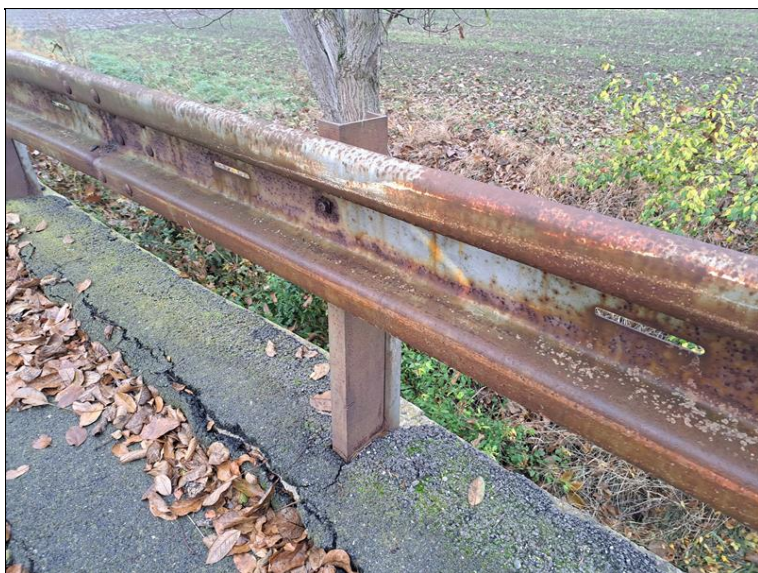
Svodidlo na mostě.

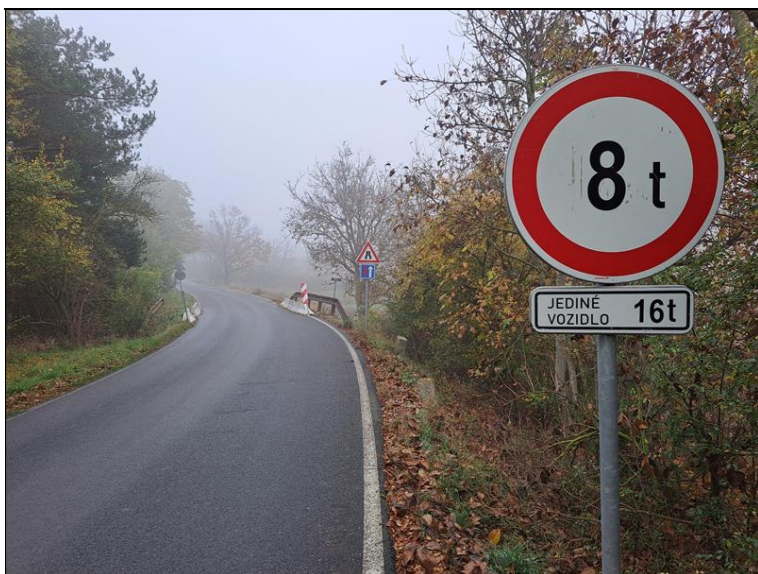
| [4.2] 4.3 Dopravní značení, označení objektu | Omezení zatížitelnosti není v souladu se závěry předchozí HMP. Vzhledem k tomu, že se jedná o nižší povolené zatížení ponechat do doby přestavby mostu. Výstražná směrová deska je na jedné straně poničena a na druhé straně chybí (je pod mostem). |

Značení zatížitelnosti.
