# **Most 610-035**

Most přes řeku Jizeru před obcí Svijany

## **HLAVNÍ PROHLÍDKA**

**Objekt: Most ev.č. 610-035 (Most přes řeku Jizeru před obcí Svijany)**

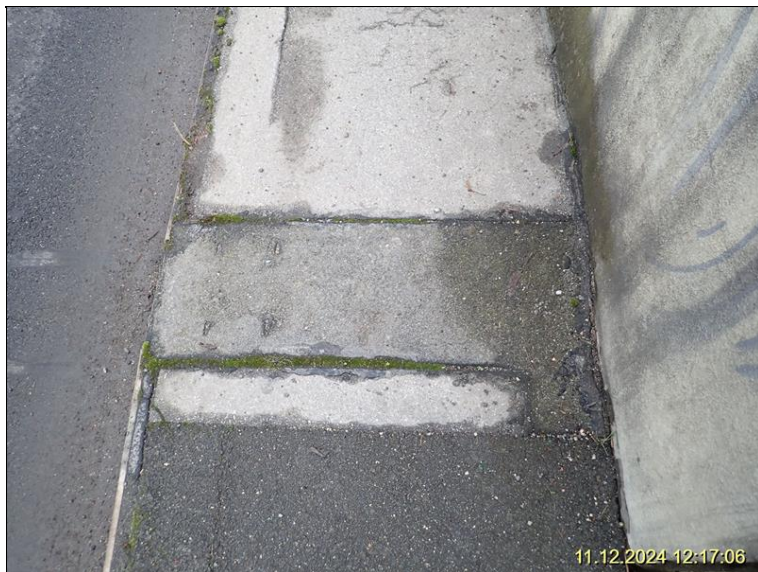
trhliny v okolí MZ, výtluky, kerný rozpad krytu

| [3] | 3.1 | Vozovka | Zalít trhliny a opravit výtluky |

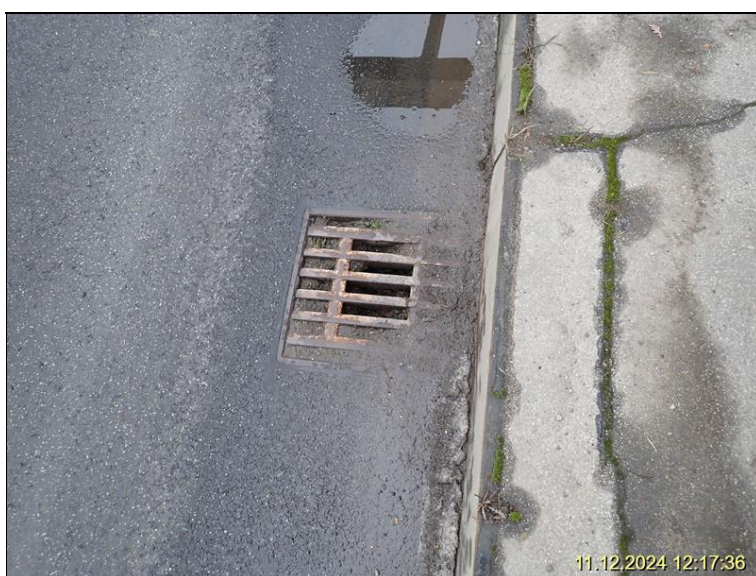
V AB krytu lokálně trhliny, v minulosti zatěšňovány, zatěsnění již převážně nefunkční.  
Rozpad obruby u MZ OP2 vlevo.  
Ve spárách uchycena vegetace a mech.

| [4] | 3.2 | Chodníky | Zatěsnit trhliny v chodnících. |

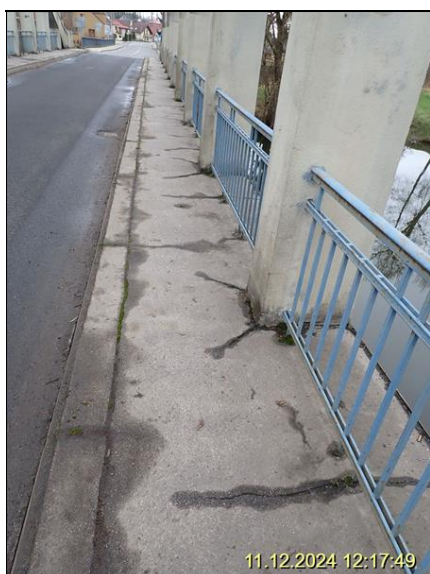
V AB krytu lokálně trhliny, v minulosti zatěsňovány, zatěsnění již převážně nefunkční.  
Rozpad obruby u MZ OP2 vlevo.  
Ve spárách uchycena vegetace a mech.

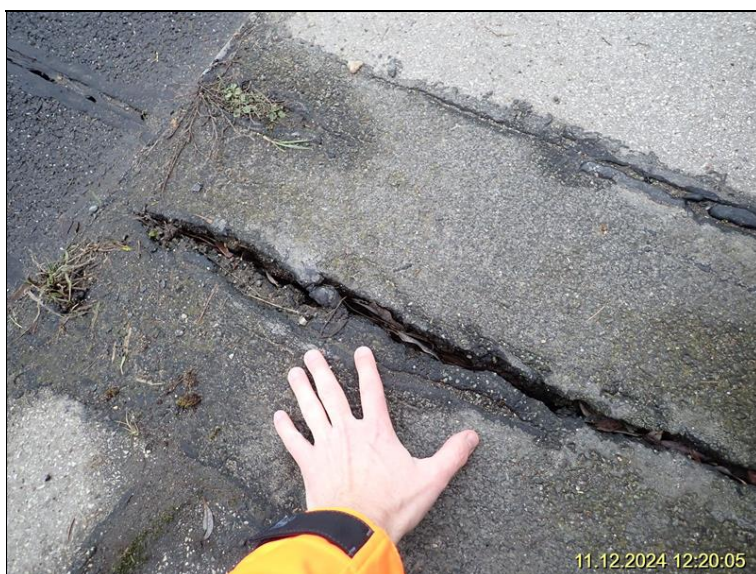
Mostní závěry dle projevů nefunkční. Trhliny v elastických mostních závěrech.

V AB krytu lokálně trhliny, v minulosti zatěsňovány, zatěsnění již převážně nefunkční. Rozpad obruby u MZ OP2 vlevo. Ve spárách uchycena vegetace a mech.

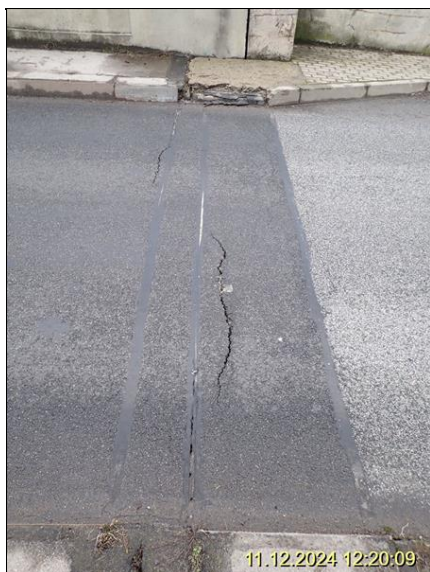
Mostní závěry dle projevů nefunkční. Trhliny v elastických mostních závěrech.

V AB krytu lokálně trhliny, v minulosti zatěsňovány, zatěsnění již převážně nefunkční. Rozpad obruby u MZ OP2 vlevo. Ve spárách uchycena vegetace a mech.

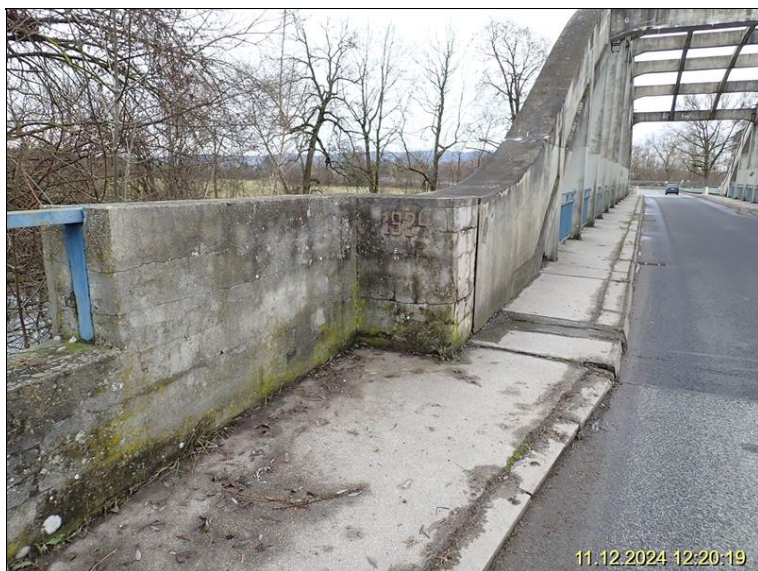
Mostní závěry dle projevů nefunkční. Trhliny v elastických mostních závěrech.

trhliny v okolí MZ, výtluky, kerný rozpad krytu

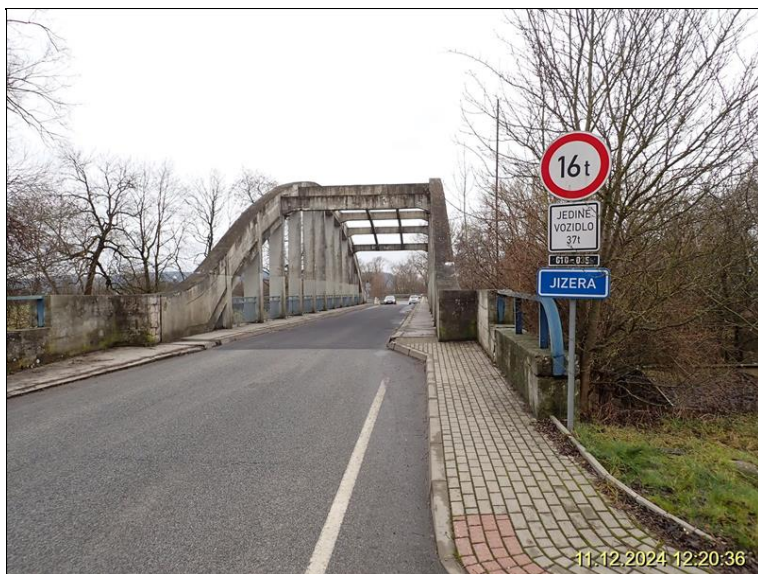
V AB krytu lokálně trhliny, v minulosti zatěsňovány, zatěsnění již převážně nefunkční. Rozpad obruby u MZ OP2 vlevo. Ve spárách uchycena vegetace a mech.

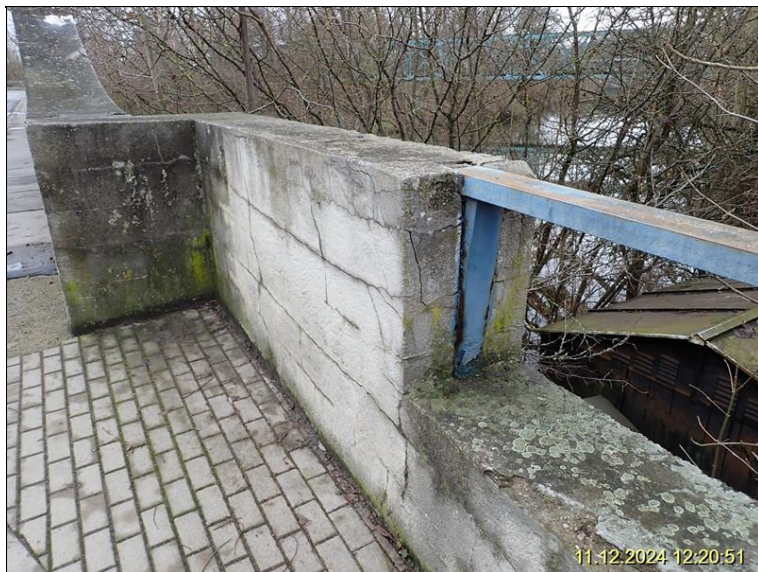
zádržný systém neodpovídá platným předpisům. Zábradlí má poškozené PKO a lokálně koroduje.

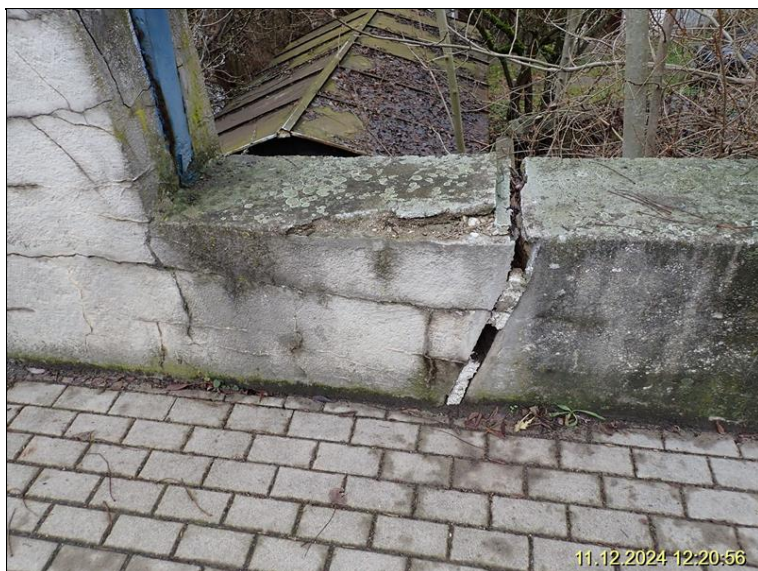
zádržný systém neodpovídá platným předpisům.  
Zábradlí má poškozené PKO a lokálně koroduje.

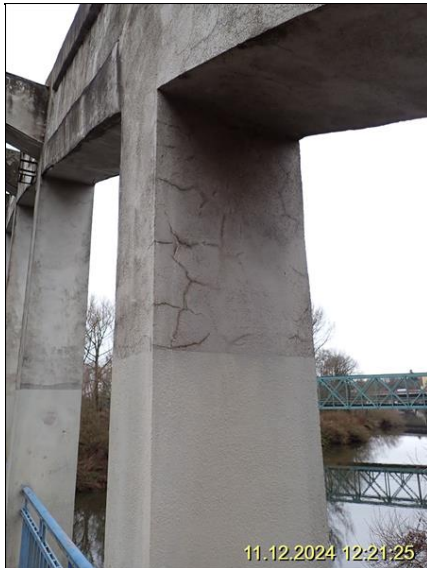
zádržný systém neodpovídá platným předpisům. Zábradlí má poškozené PKO a lokálně koroduje.

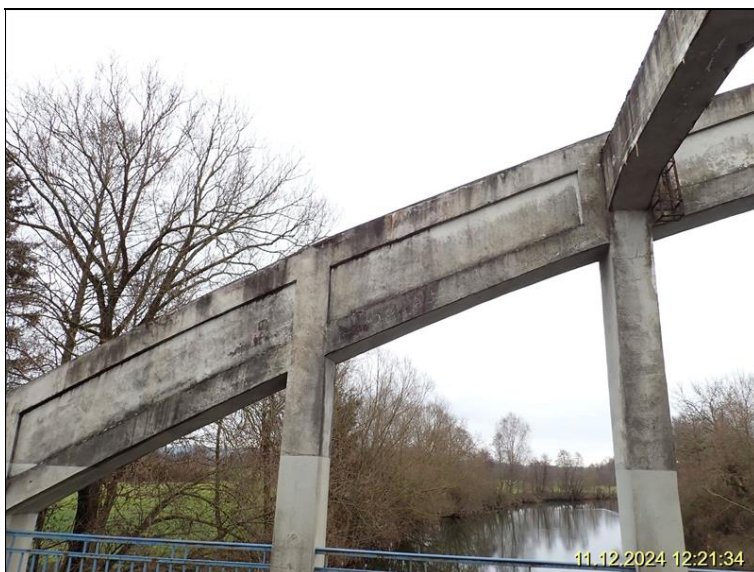
Podélné trhliny v hranách obloukových žebířků, místy s průsaky.  
Omitka z horního povrchu na začátku pravého žebra nad OP1 chybí.  
Podélné trhliny, které se rozvíjejí všemi směry, v obloukových žebířcích.  
Všesměrné trhliny na styku závěsů a obloukových žebířků.  
Všemi směry rozvětvené vodorovné trhliny v závěsech. U některých závěsů svislé trhliny v hranách.  
Další trhliny (často s krápníky) ve ztužidlech, nejvíce v krajních příčných.  
Závažný stav koncových příčnic na spodním líci. Koroze obnažené výztuže, separace krycí vrstvy, degradace betonu vlivem zatékání.  
Místy separace betonu ve ztužidlech a trámech na spodním líci, trhliny. Obnažená výztuž opatřena pasivním nátěrem.  
Zatékání na boky, krápníky.  
Horní líce na oblouku odseparovaná krycí vrstva, vodorovné trhliny, degradovaný povrch, při poklepu zní dutě.

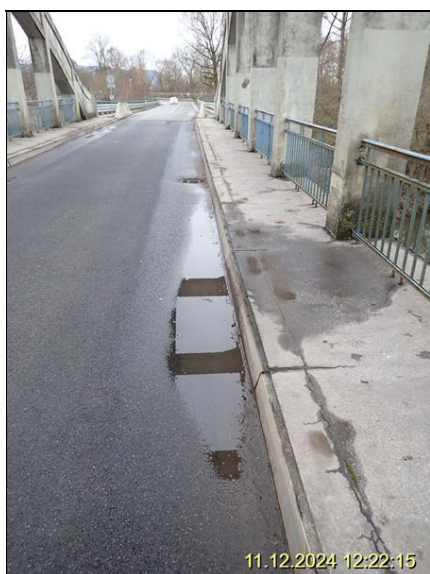
Podélné trhliny v hranách obloukových žeber, místy s průsaky.  
 Omítka z horního povrchu na začátku pravého žebra nad OP1 chybí.  
 Podélné trhliny, které se rozvětvují všemi směry, v obloukových žebrech.  
 Všesměrné trhliny na styku závěsů a obloukových žeber.  
 Všemi směry rozvětvené vodorovné trhliny v závěsech. U některých závěsů svislé trhliny v hranách.  
 Další trhliny (často s krápníky) ve ztužidlech, nejvíce v krajních příčných.  
 Závažný stav koncových příčniců na spodním líci. Koroze obnažené výztuže, separace krycí vrstvy, degradace betonu vlivem zatékání.  
 Místy separace betonu ve ztužidlech a trámech na spodním líci, trhliny. Obnažená výztuž opatřena pasivačním nátěrem.  
 Zatékání na boky, krápníky.  
 Horní líce na oblouku odseparovaná krycí vrstva, vodorovné trhliny, degradovaný povrch, při poklepu zní dutě.

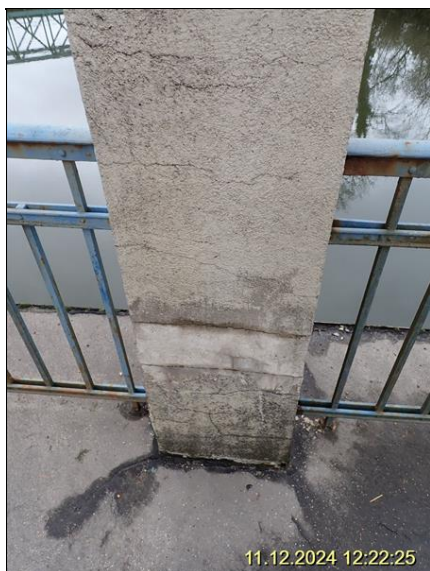
zádržný systém neodpovídá platným předpisům. Zábradlí má poškozené PKO a lokálně koroduje.

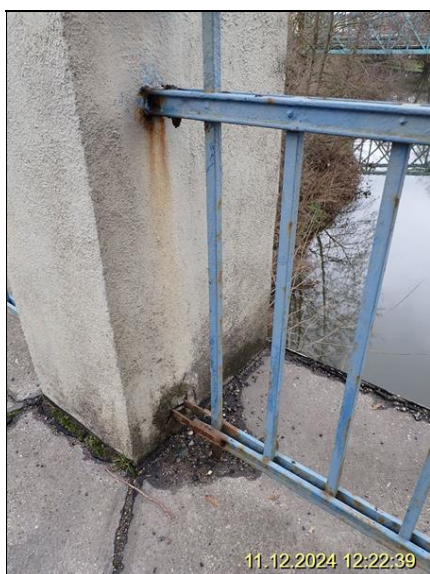
Podélné trhliny v hranách obloukových žeber, místy s průsaky.  
Oμίtka z horního povrchu na začátku pravého žebra nad OP1 chybí.  
Podélné trhliny, které se rozvíjejí všemi směry, v obloukových žebrech.  
Všesměrné trhliny na styku závěsů a obloukových žeber.  
Všemi směry rozvětvené vodorovné trhliny v závěsech. U některých závěsů svislé trhliny v hranách.  
Další trhliny (často s krápníky) ve ztužidlech, nejvíce v krajních příčných.  
Závažný stav koncových příčniců na spodním líci. Koroze obnažené výztuže, separace krycí vrstvy, degradace betonu vlivem zatékání.  
Místy separace betonu ve ztužidlech a trámech na spodním líci, trhliny. Obnažená výztuž opatřena pasivačním nátěrem.  
Zatékání na boky, krápníky.  
Horní líce na oblouku odseparovaná krycí vrstva, vodorovné trhliny, degradovaný povrch, při poklepu zní dutě.

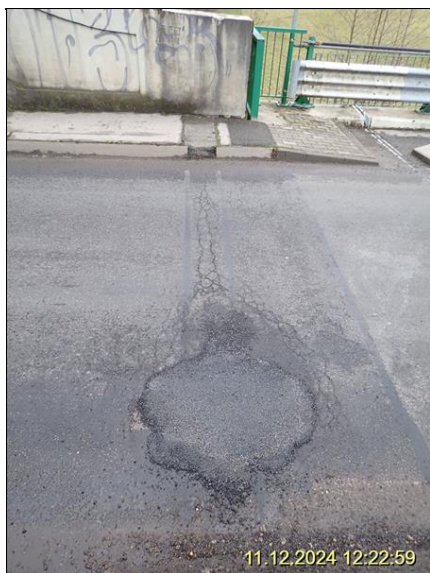
Mostní závěry dle projevů nefunkční. Trhliny v elastických mostních závěrech.

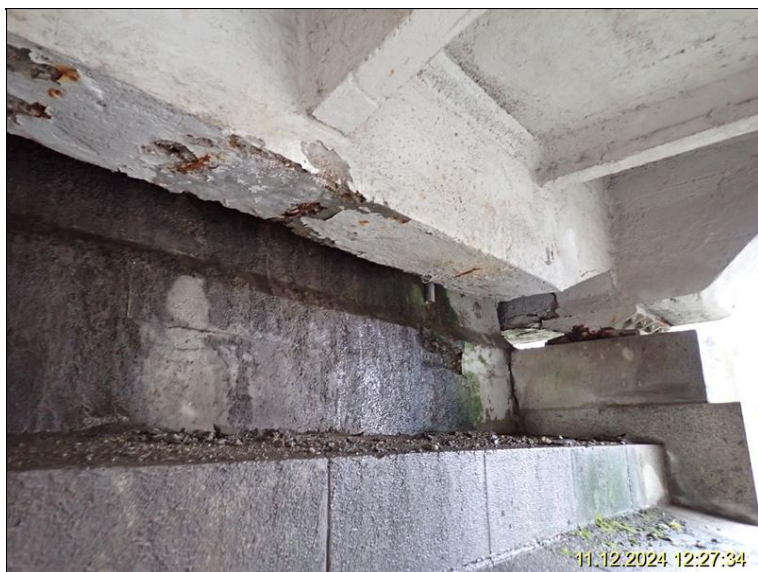
Masivní zatékání na O1. Na úložném prahu opadaná suť z NK.  
Na zděné části O1L uchycená vegetace.  
Vypadané spárování a prasklé zdivo. Pod levým ložiskem vodorovná trhlinka.  
Na zděné části O1P uchycen mech, vypadlé spárování.  
O2 stopy po zatékání, jak na úložný práh, tak mapy na dřívku opěry.

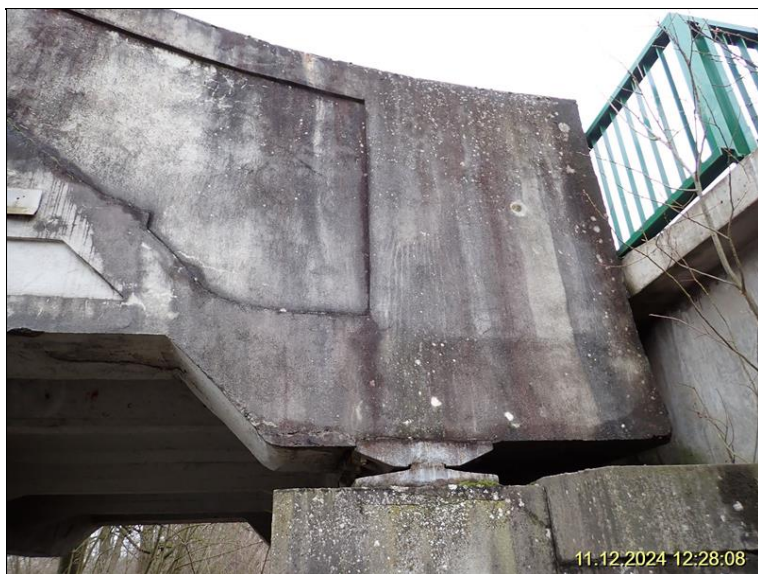
Masivní zatékání na O1. Na úložném prahu opadaná suť z NK.  
Na zděné části O1L uchycená vegetace.  
Vypadané spárování a prasklé zdivo. Pod levým ložiskem vodorovná trhlinka.  
Na zděné části O1P uchycen mech, vypadlé spárování.  
O2 stopy po zatékání, jak na úložný práh, tak mapy na dřívku opěry.

Ložiska na O1 korodují, nad ložiskem vlevo trhlinka v NK.  
Ložiska na O2 neprohlédnuta.

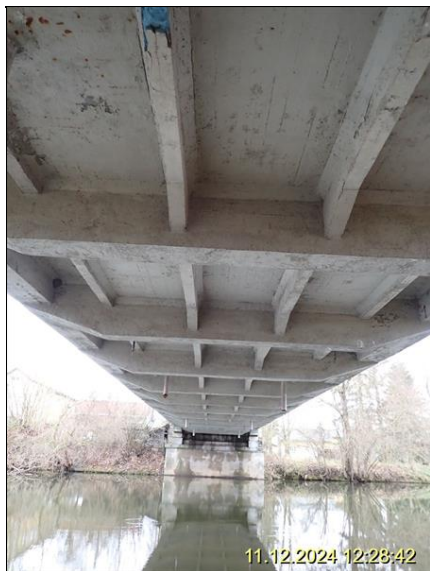
Ložiska na O1 korodují, nad ložiskem vlevo trhlina v NK.

Ložiska na O2 neprohlédnuta.

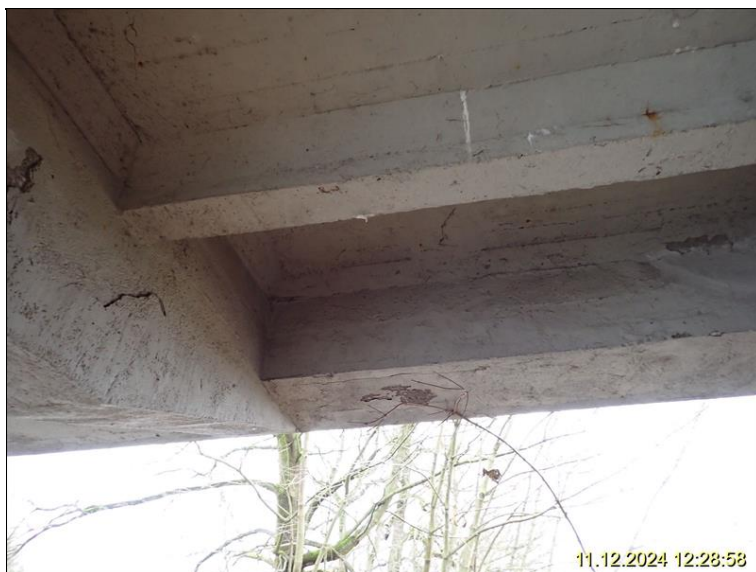
Podélné trhliny v hranách obloukových žeber, místy s průsaky.  
Omítka z horního povrchu na začátku pravého žebra nad OP1 chybí.  
Podélné trhliny, které se rozvíjejí všemi směry, v obloukových žebrech.  
Všesměrné trhliny na styku závěsů a obloukových žeber.  
Všemi směry rozvětvené vodorovné trhliny v závěsech. U některých závěsů svislé trhliny v hranách.  
Další trhliny (často s krápníky) ve ztužidlech, nejvíce v krajních příčných.  
Závažný stav koncových příčníků na spodním líci.  
Koroze obnažené výztuže, separace krycí vrstvy, degradace betonu vlivem zatékání.

Místa separace betonu ve ztužidlech a trámech na spodním líci, trhliny. Obnažená výztuž opatřena pasivačním nátěrem.  
Zatékání na boky, krápníky.

Horní líce na oblouku odseparovaná krycí vrstva, vodorovné trhliny, degradovaný povrch, při poklepu zní dutě.

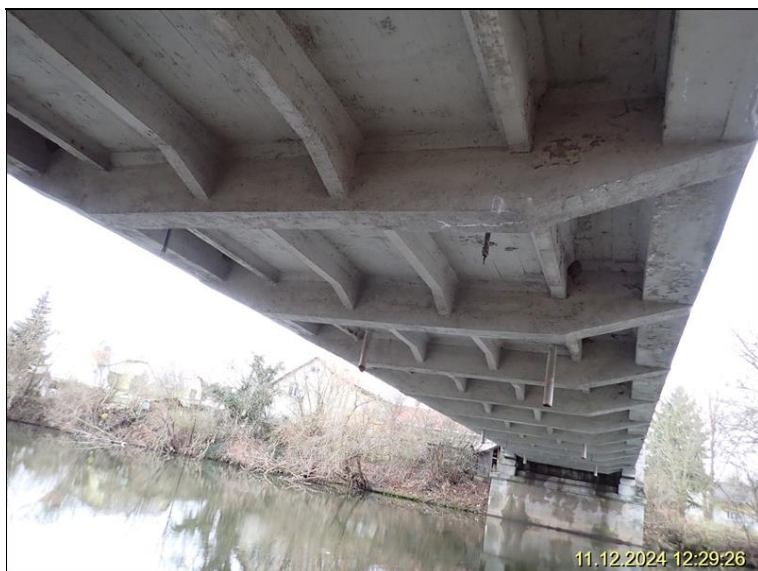
Místy separace betonu ve ztužidlech a trámech na spodním líci, trhliny. Obnažená výztuž opatřena pasivačním nátěrem.  
Zatékání na boky, krápníky.

Horní líce na oblouku odseparovaná krycí vrstva, vodorovné trhliny, degradovaný povrch, při poklepu zní dutě.

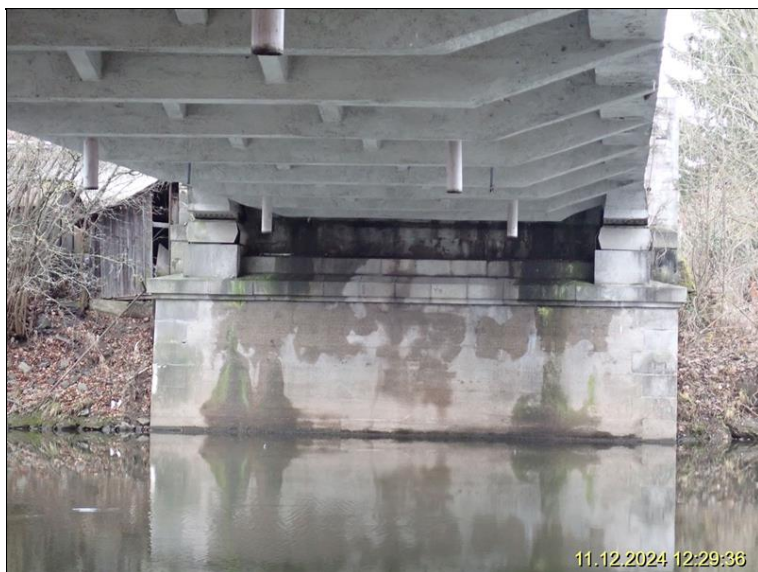
Místy separace betonu ve ztužidlech a trámech na spodním líci, trhliny. Obnažená výztuž opatřena pasivačním nátěrem.  
Zatékání na boky, krápníky.

Horní líce na oblouku odseparovaná krycí vrstva, vodorovné trhliny, degradovaný povrch, při poklepu zní dutě.

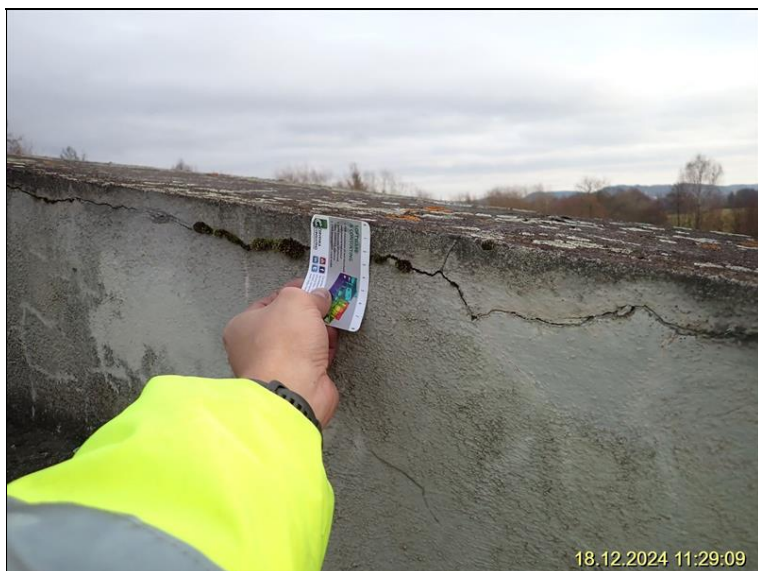
Místy separace betonu ve ztužidlech a trámech na spodním líci, trhliny. Obnažená výztuž opatřena pasivačním nátěrem.  
Zatékání na boky, krápníky.

Horní líce na oblouku odseparovaná krycí vrstva, vodorovné trhliny, degradovaný povrch, při poklepu zní dutě.

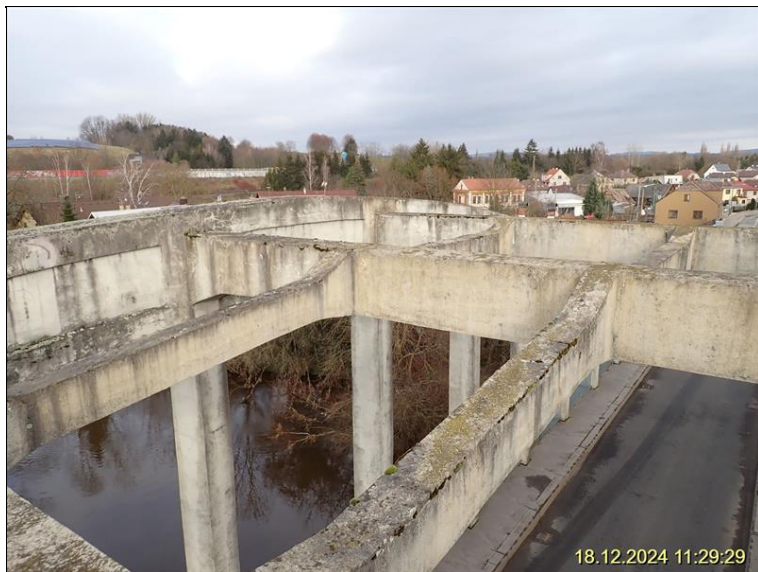
Místy separace betonu ve ztužidlech a trámech na spodním líci, trhliny. Obnažená výztuž opatřena pasivačním nátěrem.  
Zatékání na boky, krápníky.

Horní líce na oblouku odseparovaná krycí vrstva, vodorovné trhliny, degradovaný povrch, při poklepu zní dutě.

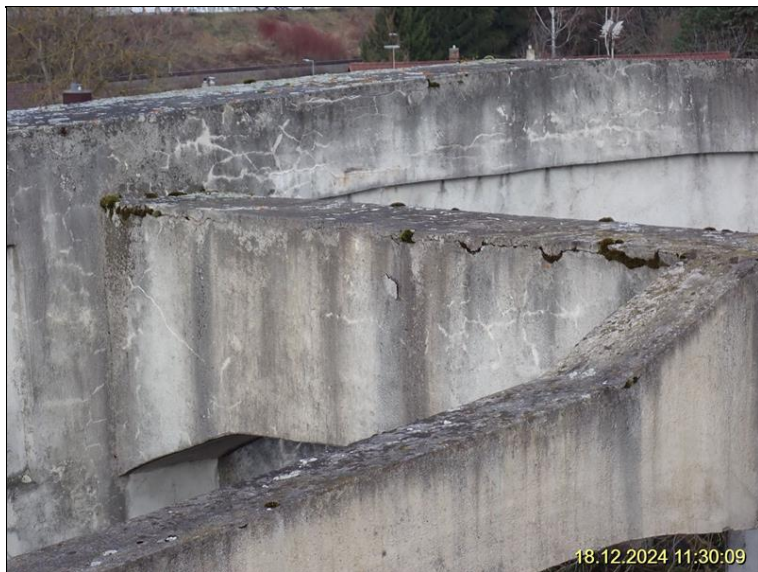
Místy separace betonu ve ztužidlech a trámech na spodním líci, trhliny. Obnažená výztuž opatřena pasivačním nátěrem.  
 Zatékání na boky, krápníky.  
 Horní líce na oblouku odseparovaná krycí vrstva, vodorovné trhliny, degradovaný povrch, při poklepu zní dutě.
