# **Most 33328-1**

Most přes říčku Výrovku u osady Davídkov

## **HLAVNÍ PROHLÍDKA**

**Objekt: Most ev.č. 33328-1 (Most přes říčku Výrovku u osady Davidkov)**

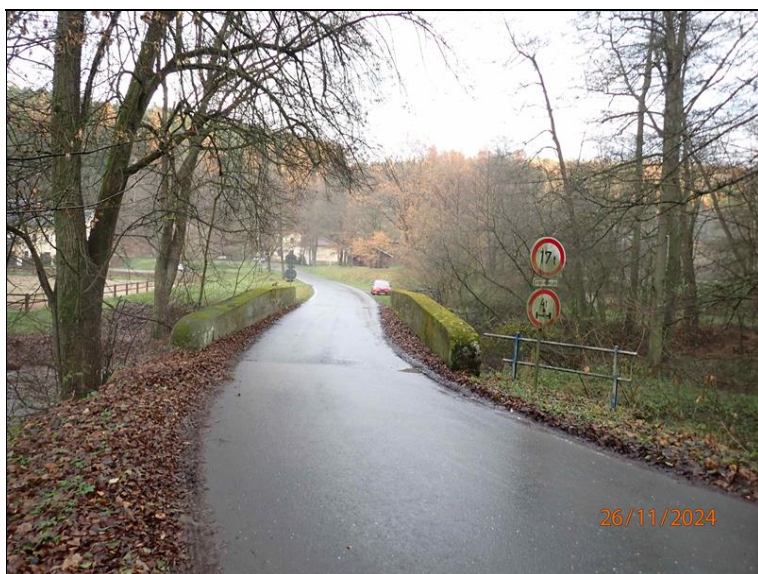
01 po směru staničení.JPG

DZ na mostě neodpovídá hodnotám zatížitelnosti v evidenci.

Osadit omezení zatížitelnosti B13 (9 t), E5 (jediné vozidlo 11 t) a B14 (8,3 t).

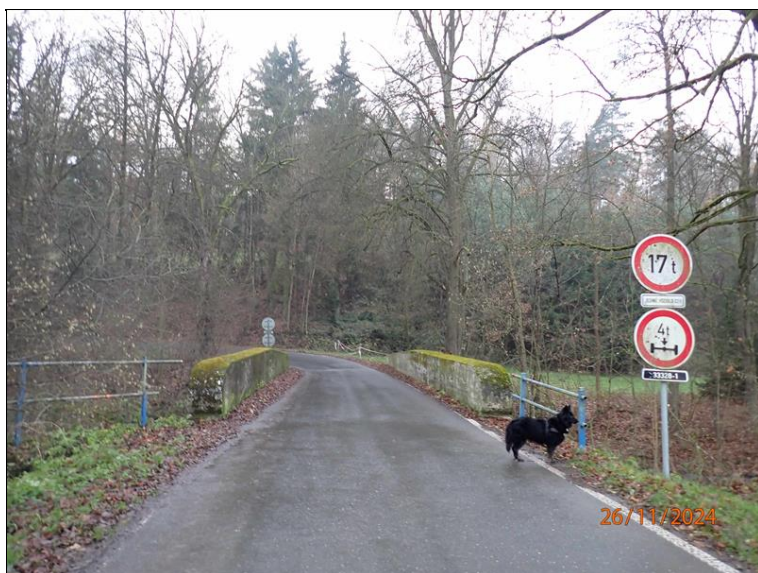
02 proti směru staničení.JPG

DZ na mostě neodpovídá hodnotám zatížitelnosti v evidenci.

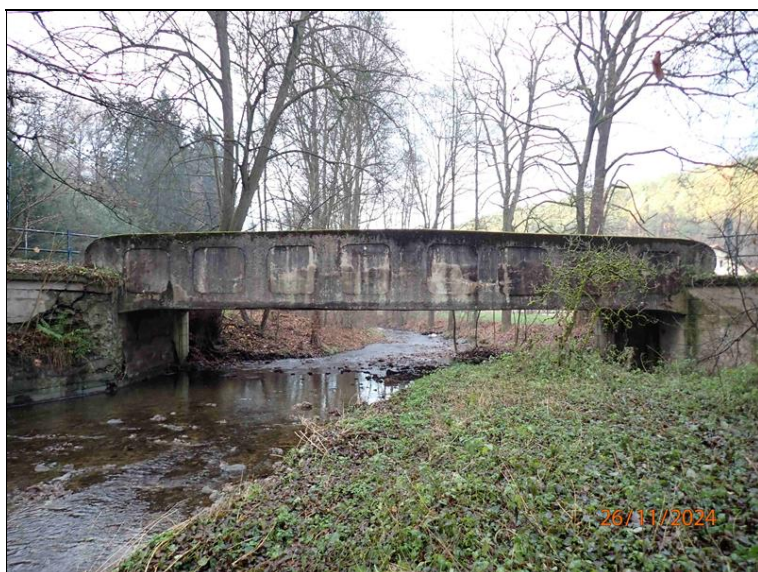
03 zprava.JPG

Parapetní mosníky jsou masivně biologicky napadeny. beton a omítka povrchově na bocích a nad vozovkou degradují.

Na obou bocích jsou vodorovné trhliny s výluhy pojiva.

Připravit projektovou dokumentaci náhrady mostního objektu.

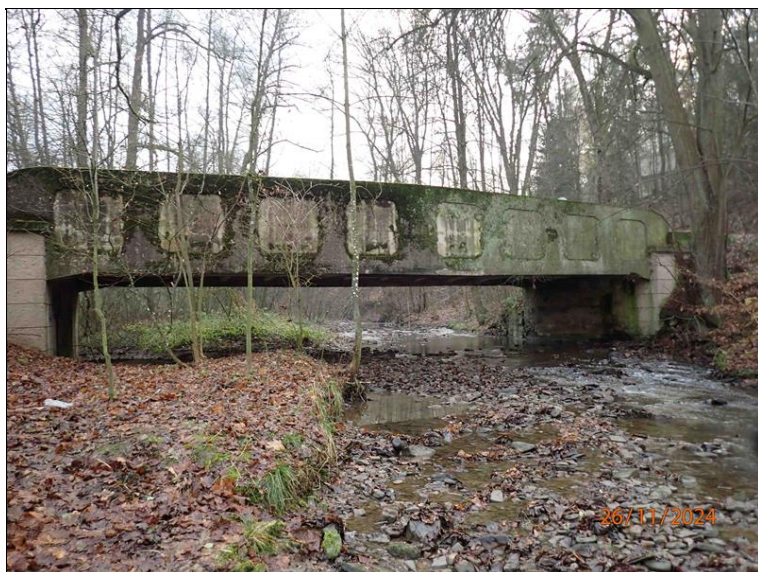
04 zleva.JPG

Parapetní mosníky jsou masivně biologicky napadeny. beton a omítka povrchově na bocích a nad vozovkou degradují.

Na obou bocích jsou vodorovné trhliny s výluhy pojiva.

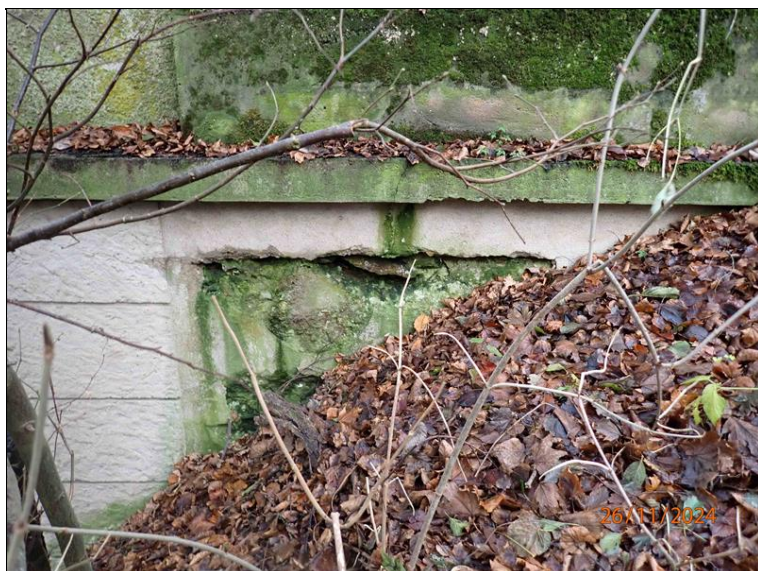
05 OP1 levé křídlo.JPG

OP1 křídla - obě křídla jsou za hranicí životnosti. vpravo - naprostá degradace křídla a rozpad betonu do hloubky až 0,30 m, křídlo je rozlomené, vykoněné obnažené kamenné zdivo degraduje, vlevo - identický způsob degradace jako u pravého křídla, vzhledem k menším rozměrům s menším efektem, do křídla výrazněji zatéká, jsou zde uchyceny sinice

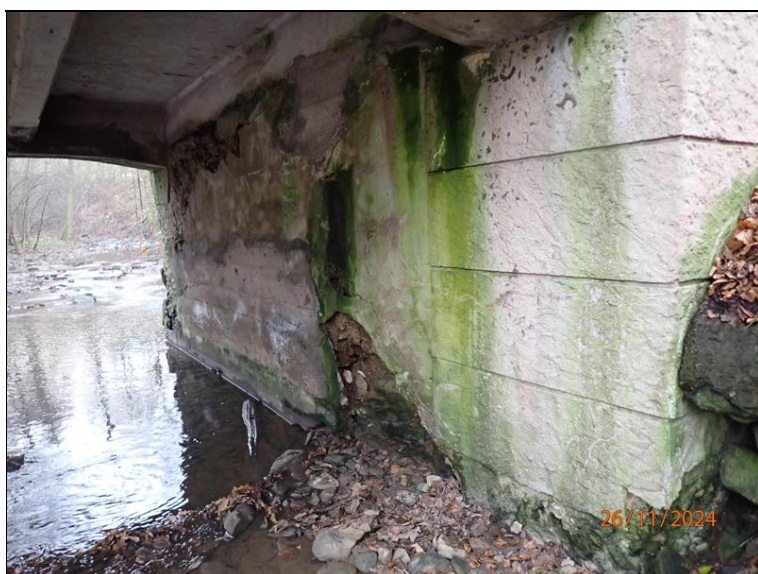
06 OP1.JPG

OP1: beton vlhne, hloubkově se rozpadá, omítka na zcela degradovaném základním materiálu nedrží a plošně odpadá. Na dřívku jsou trhliny s výluhy a povlaky sinic.

Opěra je za hranicí životnosti.

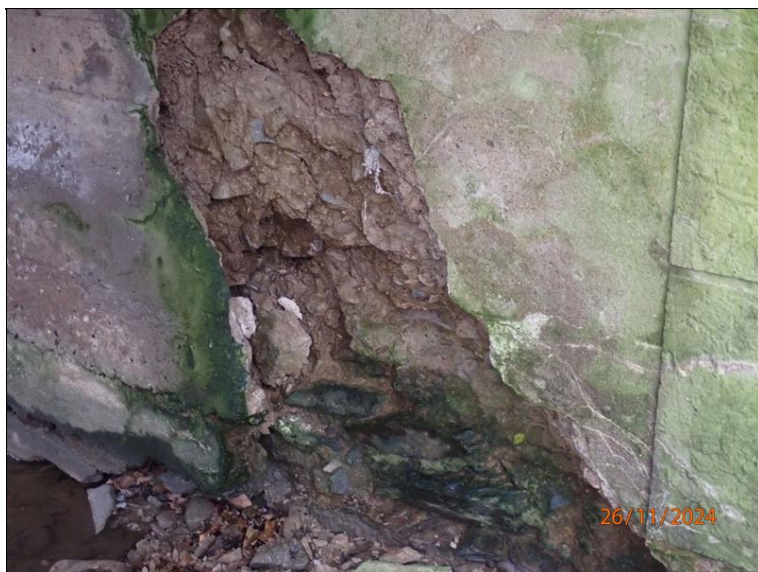
07 OP1.JPG

OP1: beton vlhne, hloubkově se rozpadá, omítka na zcela degradovaném základním materiálu nedrží a plošně odpadá. Na dřívku jsou thrliny s výluhy a povlaky sinic.

Opěra je za hranicí životnosti.

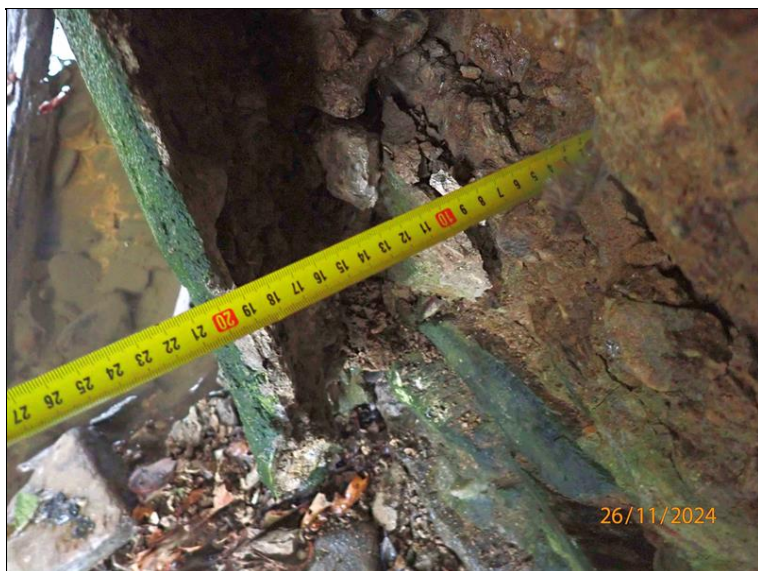
08 OP1.JPG

OP1: beton vlhne, hloubkově se rozpadá, omítka na zcela degradovaném základním materiálu nedrží a plošně odpadá. Na dřívku jsou thrliny s výluhy a povlaky sinic.

Opěra je za hranicí životnosti.

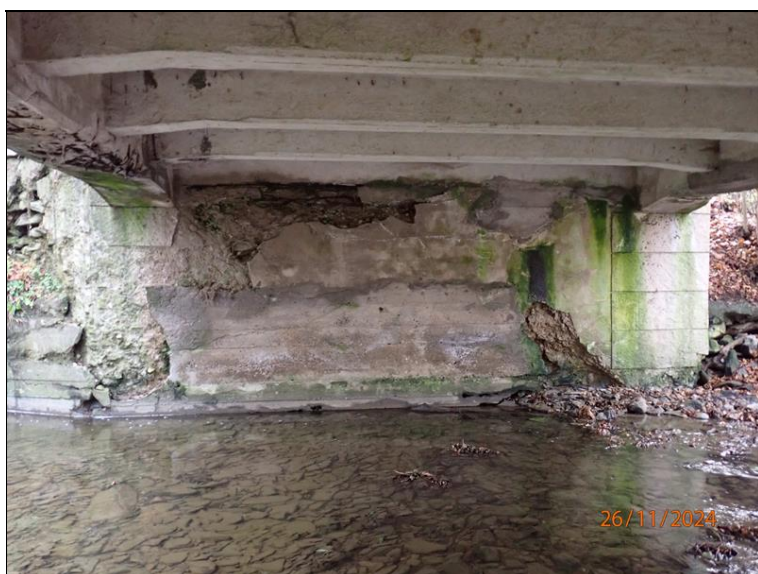
09 OP1.JPG

OP1: beton vlhne, hloubkově se rozpadá, omítka na zcela degradovaném základním materiálu nedrží a plošně odpadá. Na dřívku jsou thrliny s výluhy a povlaky sinic.

Opěra je za hranicí životnosti.

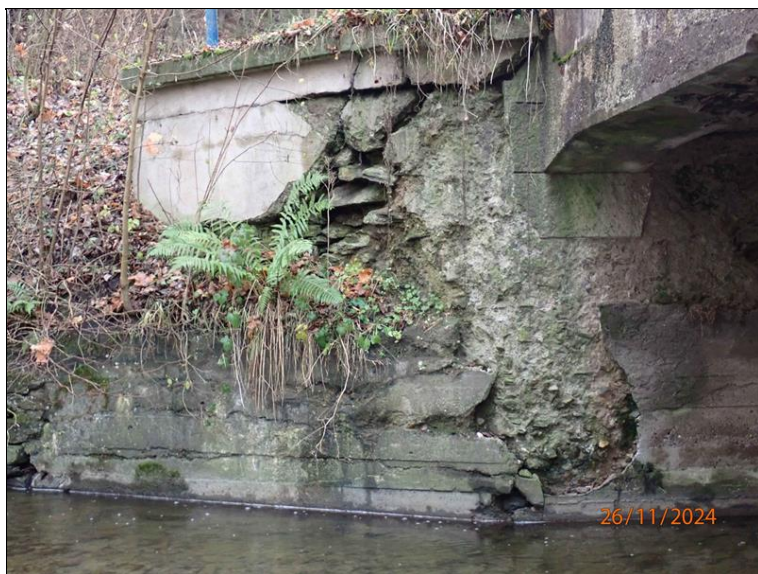
10 OP1 pravé křídlo.JPG

Deformace křídel jsou dány degradací materiálu dřívků, základy budou pravděpodobně OK.

OP1 křídla - obě křídla jsou za hranicí životnosti. vpravo - naprostá degradace křídla a rozpad betonu do hloubky až 0,30 m, křídlo je rozlomené, vykoněné obnažené kamenné zdivo degraduje, vlevo - identický způsob degradace jako u pravého křídla, vzhledem k menším rozměrům s menším efektem, do křídla výrazněji zatéká, jsou zde uchyceny sinice

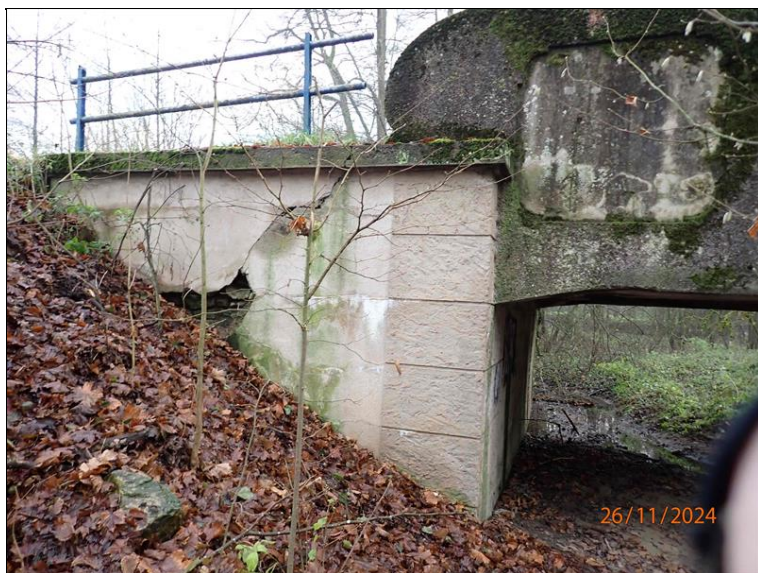
11 OP2 levé křídlo.JPG

OP2 křídla: levé křídlo je za hranicí životnosti vlevo - otevřená šikmá trhлина, odtržená omítka, obnažené degradeující zdivo, výluhy, lokálně sinice

vpravo - trhliny, průsaky trhlínami a pracovními spárami, výluhy, lokálně sinice, beton degraduje

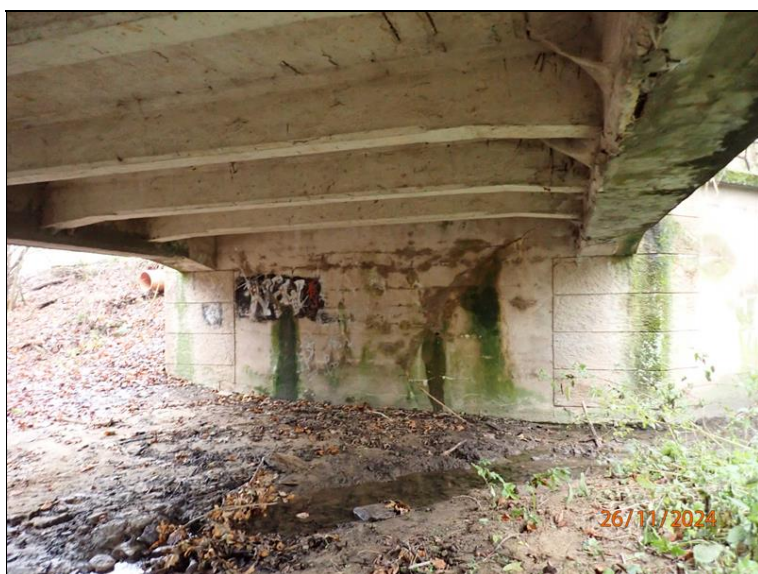
12 OP2.JPG

OP2: beton vlhne a degraduje, omítka je oddělena od podkladu, spárami a trhlínami prosakuje voda s výluhy, jsou uchyceny sinice.

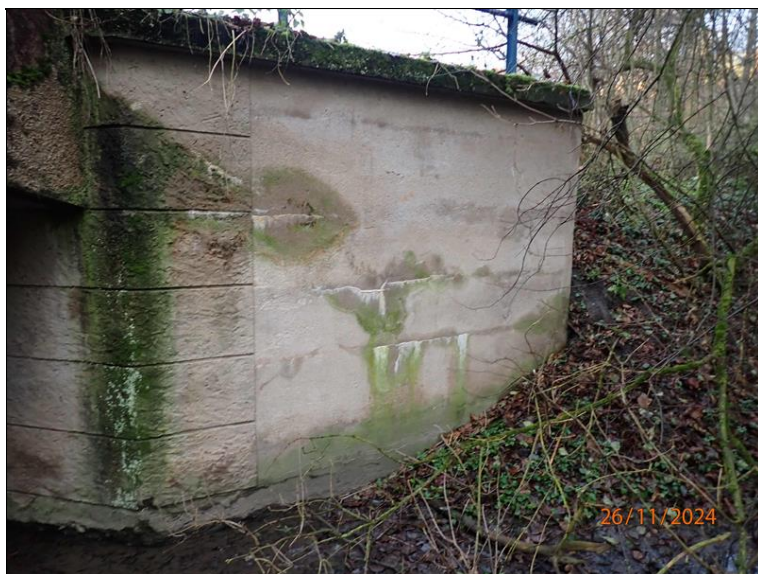
13 OP2 pravé křídlo.JPG

OP2 křídla: levé křídlo je za hranicí životnosti vlevo - otevřená šikmá trhлина, odtržená omítka, obnažené degradeující zdivo, výluhy, lokálně sinice

vpravo - trhliny, průsaky trhlínami a pracovními spárami, výluhy, lokálně sinice, beton degraduje

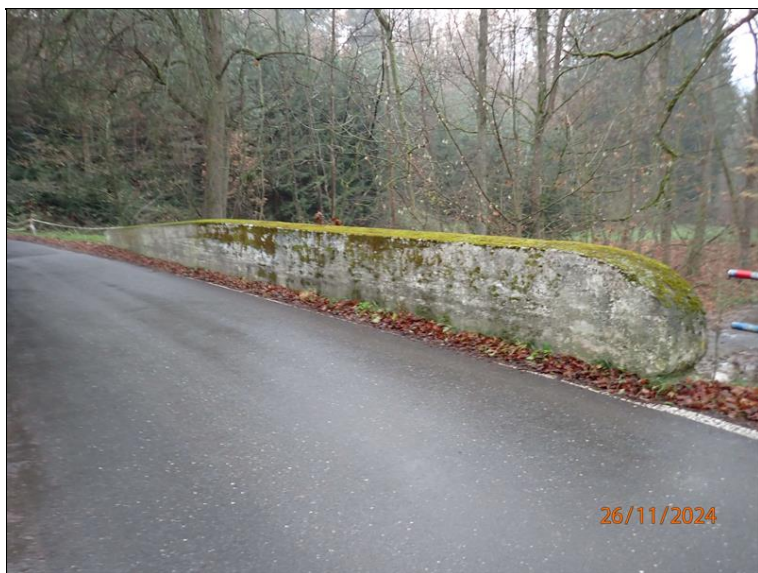
14 NK zábradlí.JPG

Parapetní mosníky jsou masivně biologicky napadeny. beton a omítka povrchově na bocích a nad vozovkou degradují.

Na obou bocích jsou vodorovné trhliny s výluhy pojiva.

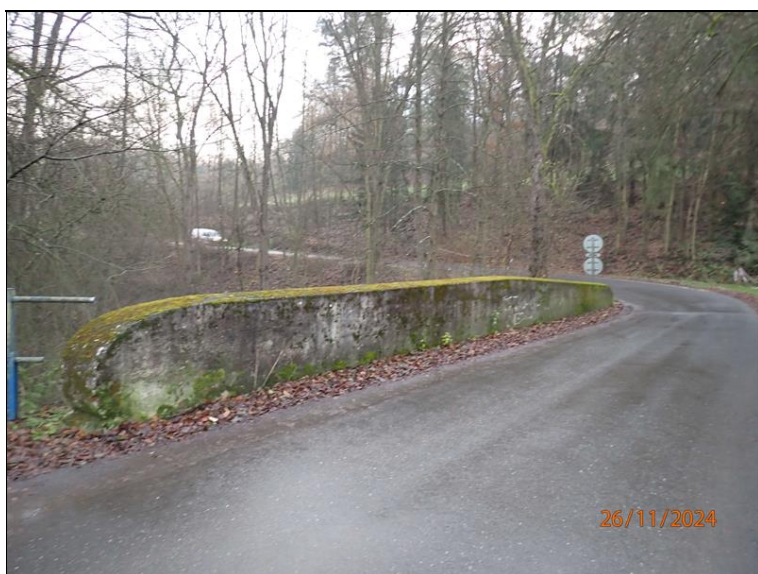
15 NK zábradlí.JPG

Parapetní mosníky jsou masivně biologicky napadeny. beton a omítka povrchově na bocích a nad vozovkou degradují.

Na obou bocích jsou vodorovné trhliny s výluhy pojiva.

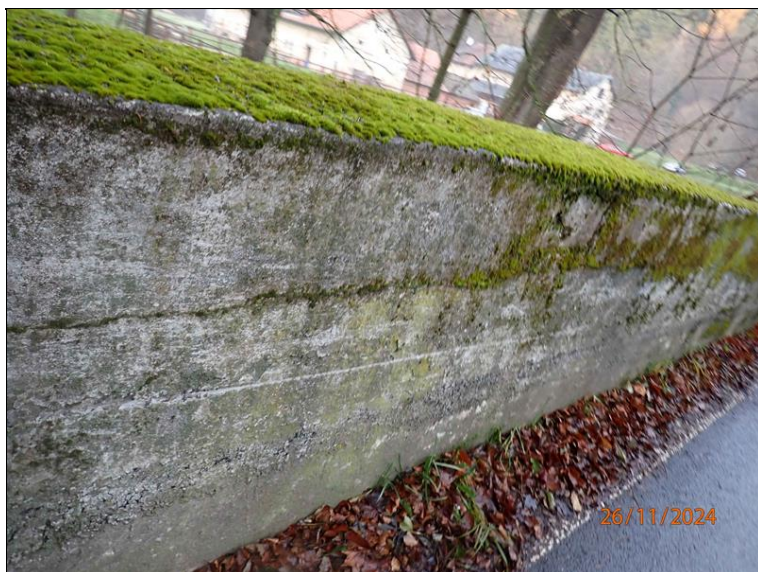
16 NK.JPG

Parapetní mosníky jsou masivně biologicky napadeny. beton a omítka povrchově na bocích a nad vozovkou degradují.  
Na obou bocích jsou vodorovné trhliny s výluhy pojiva.

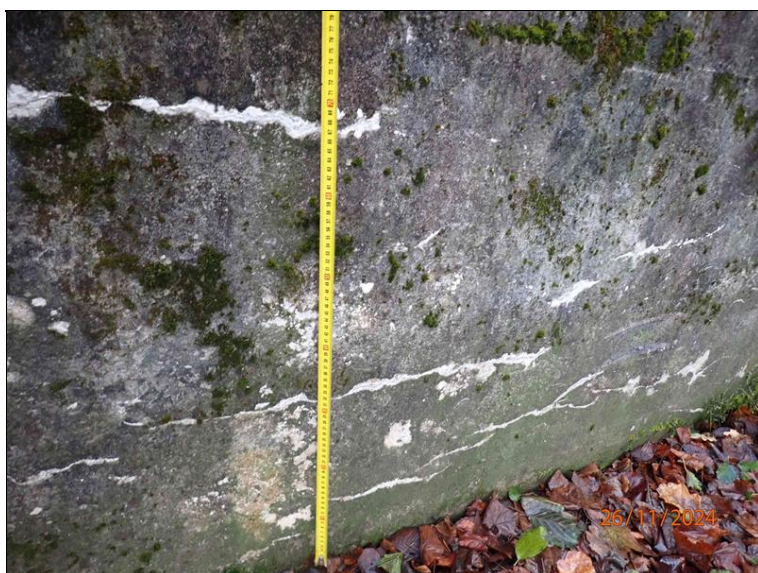
17 NK.JPG

Parapetní mosníky jsou masivně biologicky napadeny. beton a omítka povrchově na bocích a nad vozovkou degradují.  
Na obou bocích jsou vodorovné trhliny s výluhy pojiva.

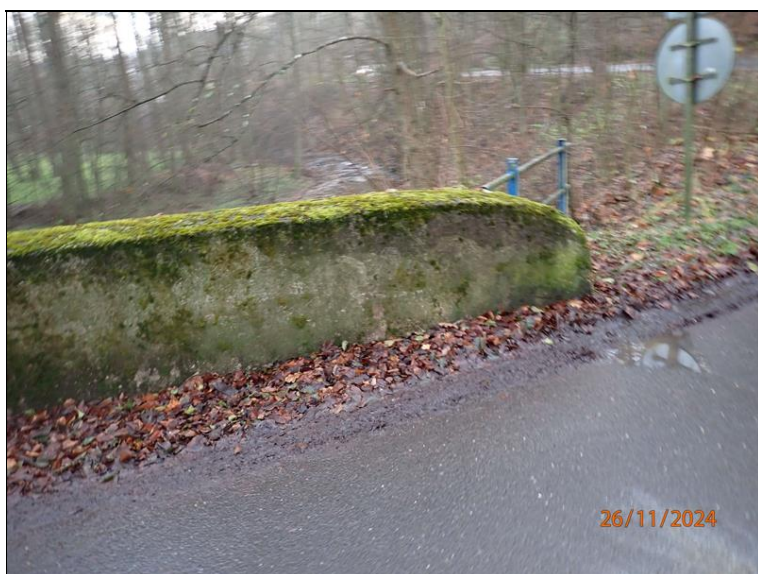
18 NK.JPG

Parapetní mosníky jsou masivně biologicky napadeny. beton a omítka povrchově na bocích a nad vozovkou degradují.  
Na obou bocích jsou vodorovné trhliny s výluhy pojiva.

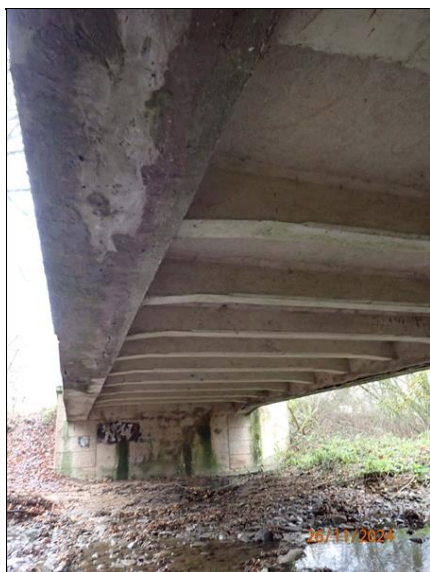
19 NK.JPG

Na podhledu hlavních nosníků odpadávají sanace, je obnažena korodující výztuž - degradace betonu i oceli dále pokračuje. Lokálně je oslabení cca 30 %. Smyková výztuž je lokálně zcela překorodovaná.

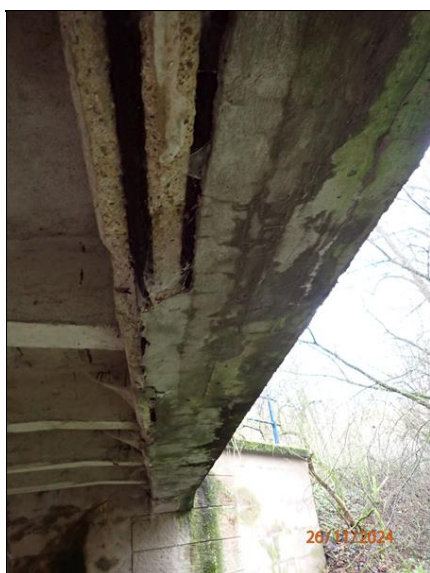
20 NK.JPG

Na podhledu hlavních nosníků odpadávají sanace, je obnažena korodující výztuž - degradace betonu i oceli dále pokračuje. Lokálně je oslabení cca 30 %. Smyková výztuž je lokálně zcela překorodovaná.

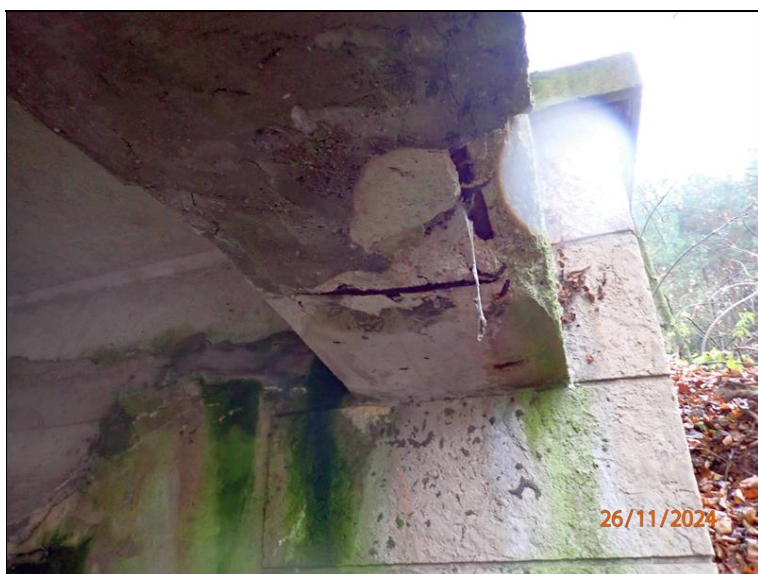
21 NK.JPG

Na podhledu hlavních nosníků odpadávají sanace, je obnažena korodující výztuž - degradace betonu i oceli dále pokračuje. Lokálně je oslabení cca 30 %. Smyková výztuž je lokálně zcela překorodovaná.

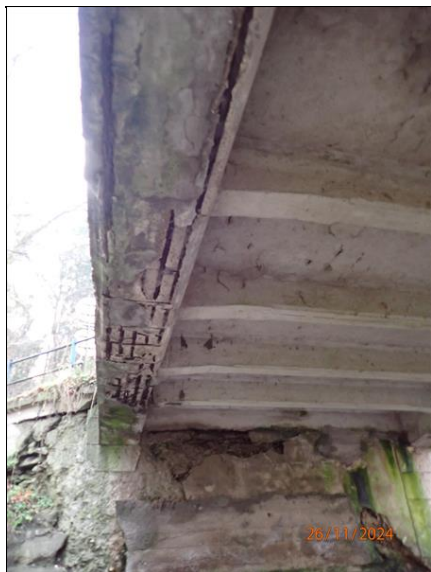
22 NK.JPG

Na pohledu hlavních nosníků odpadávají sanace, je obnažena korodující výztuž - degradace betonu i oceli dále pokračuje.  
Lokálně je oslabení cca 30 %. Smyková výztuž je lokálně zcela překorodovaná.

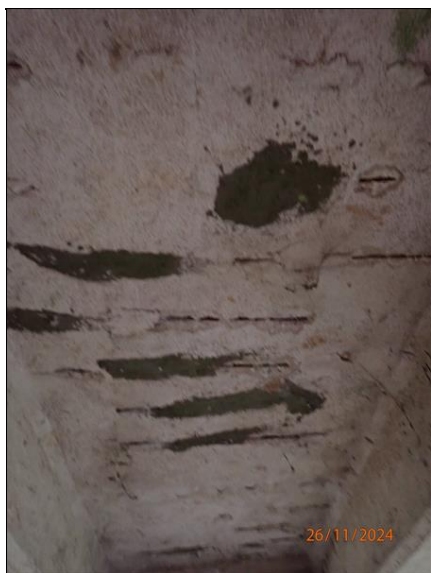
23 NK sanace.JPG

Na pohledu desky jsou stopy po neodborně provedené sanaci - bez zaříznutí oblasti reprofilace, beze stop po pasivaci.  
Krycí vrstva včetně sanací odpadává a je obnažena korodující výztuž.

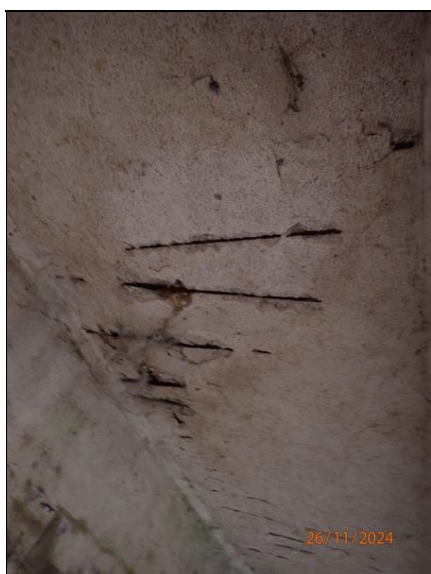
24 NK.JPG

Na pohledu desky jsou stopy po neodborně provedené sanaci - bez zaříznutí oblasti reprofilace, beze stop po pasivaci.  
Krycí vrstva včetně sanací odpadává a je obnažena korodující výztuž.

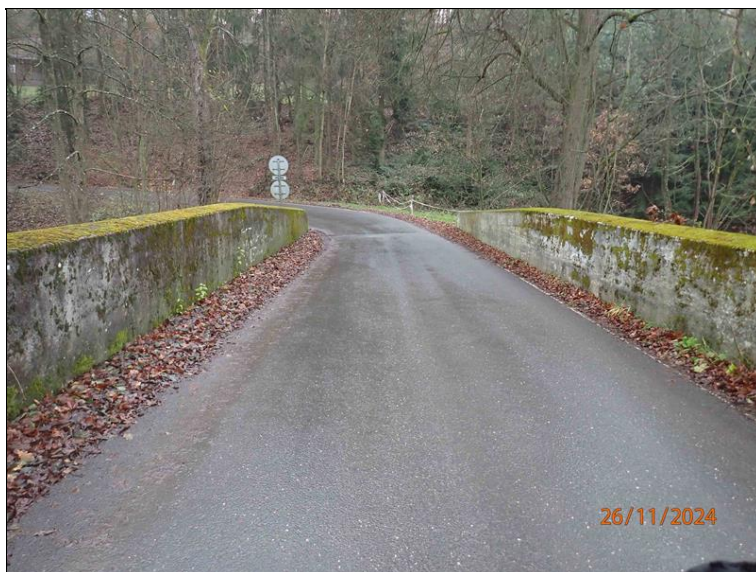
25 vozovka.JPG

Na krajnicích jsou nečistoty a vegetace.  
Ve vozovce je příčná netěsněná spára.

Utěsnit spáry a případné trhliny ve vozovce.

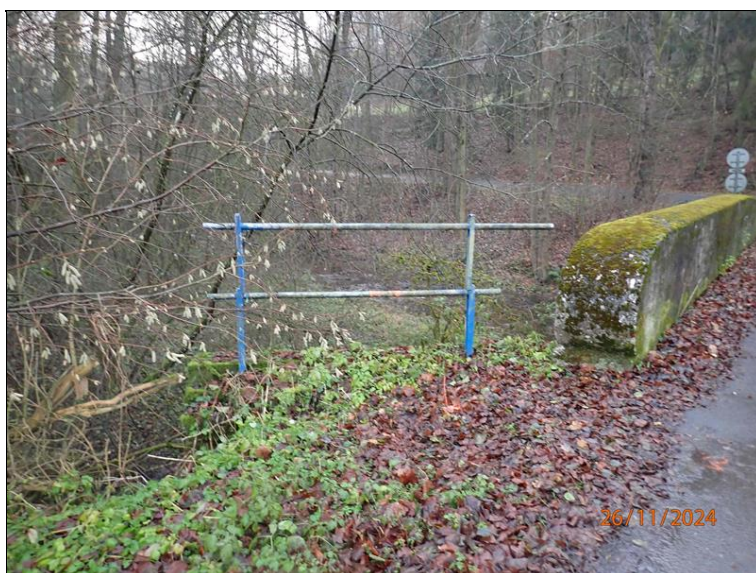
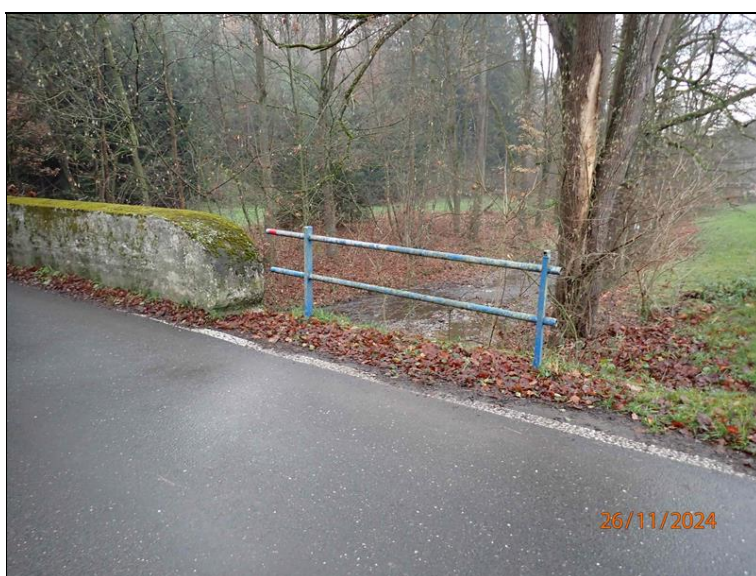
Zábradlí nenavazuje na parapetní nosníky.
