# **Most 00712-5**

Most přes strouhu v obci Knovíz

## **HLAVNÍ PROHLÍDKA**

Datum provedení prohlídky: 10.7.2023

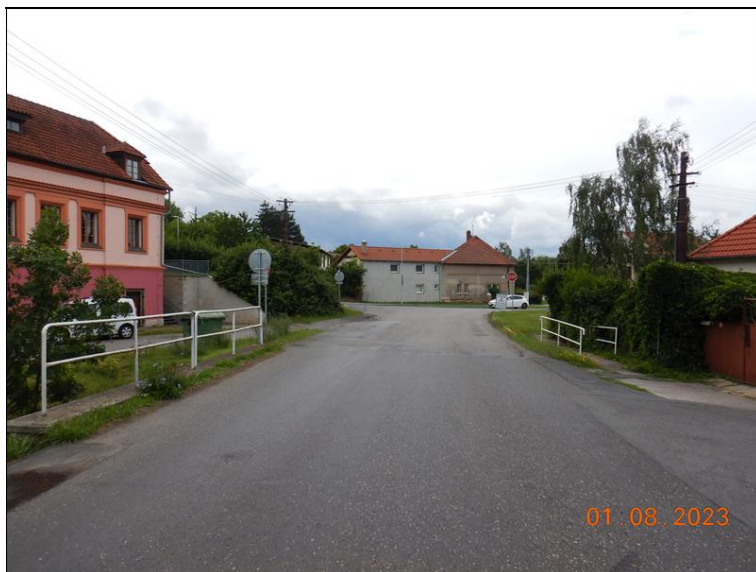
000\_Šířkové uspořádání na mostě pohled ve směru staničení. .jpg

Vozovka vykazuje lokální trhliny, výtlučky. Dále pak deformace vozovky, které byly způsobeny značnými vysprávkami. U krajnice je vozovka převrstvena.

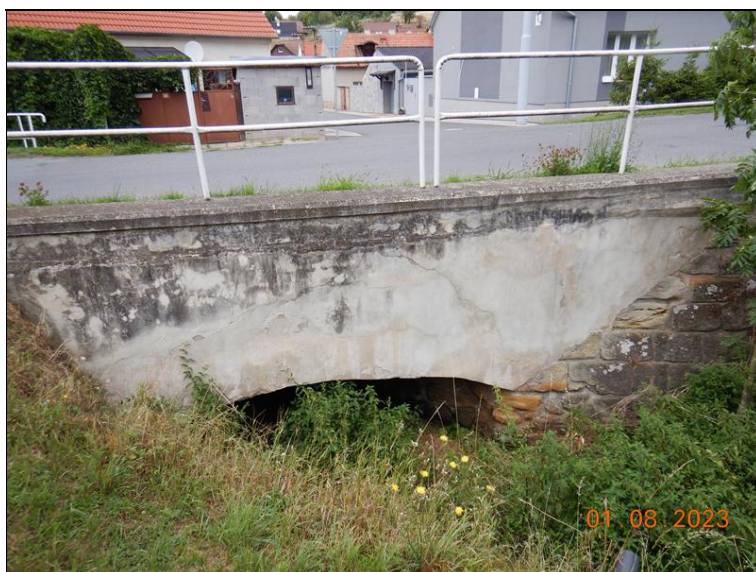
002\_Most zleva. .jpg

Na čelní zdi jsou sítě trhlín..

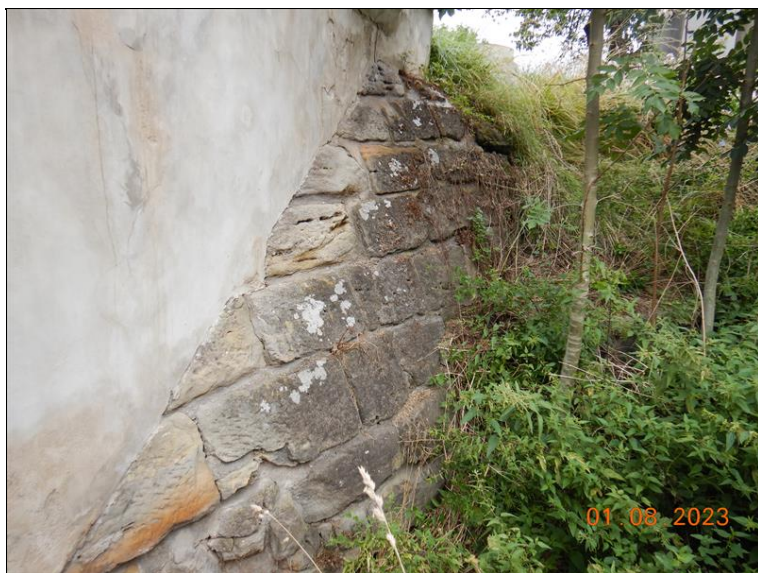
004\_Levé křídlo OP1. Povrchová degradace zdiva výskyt vegetace..jpg

Povrchová degradace zdiva s výskytem vegetace.

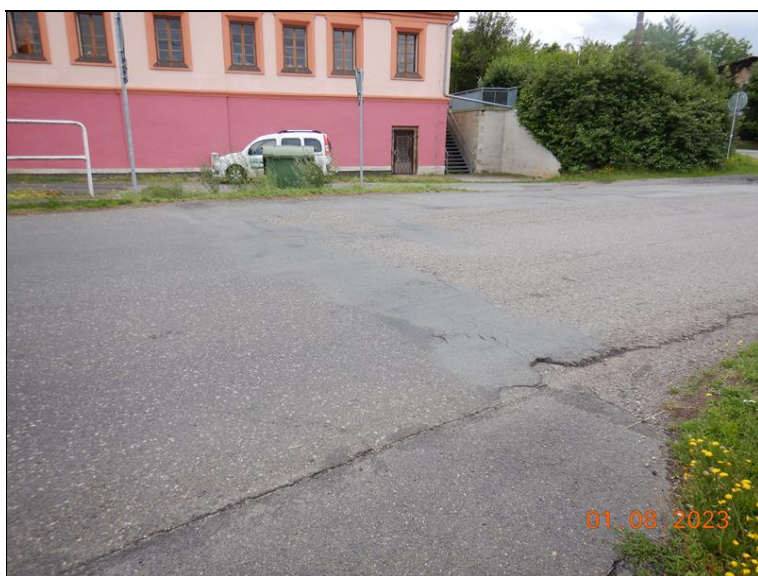
[3.1] 3.1 Vozovka Vozovka vykazuje lokální trhliny, výtluky. Dále pak deformace vozovky, které byly způsobeny značnými vysprávkami. U krajnice je vozovka převrstvena.

005\_Vozovka. Lokálně trhliny a výtlučky..jpg

Vozovka vykazuje lokální trhliny, výtlučky. Dále pak deformace vozovky, které byly způsobeny značnými vysprávkami. U krajnice je vozovka převrstvena.

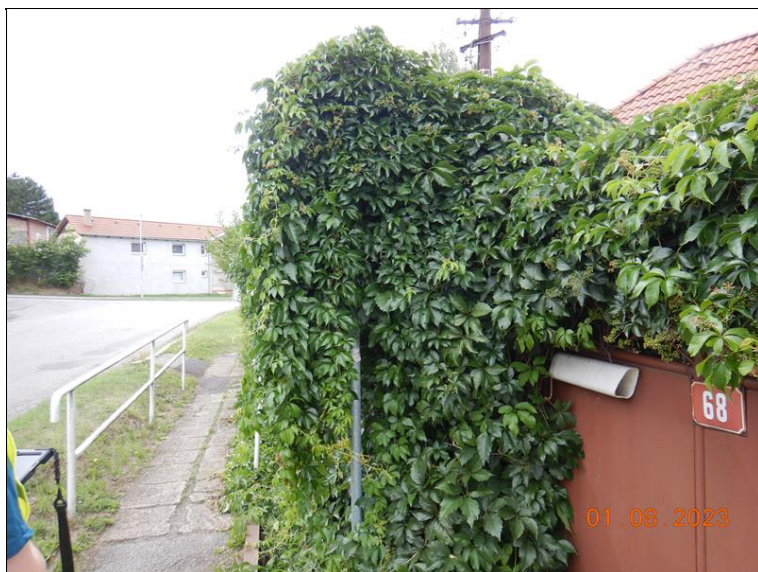
| [4.3] | 4.3 | Dopravní značení, označení objektu | Zarostlé SDZ vpravo omezující zatížitelnost na mostě a evidenční číslo |

006\_SDZ vpravo. Zarostlé SDZ omezující zatížitelnost na mostě a evidenční číslo..jpg

Zarostlé SDZ vpravo omezující zatížitelnost na mostě a evidenční číslo

| [2] | 4.3 | Dopravní značení, označení objektu | Zajistit viditelnost SDZ vpravo. |

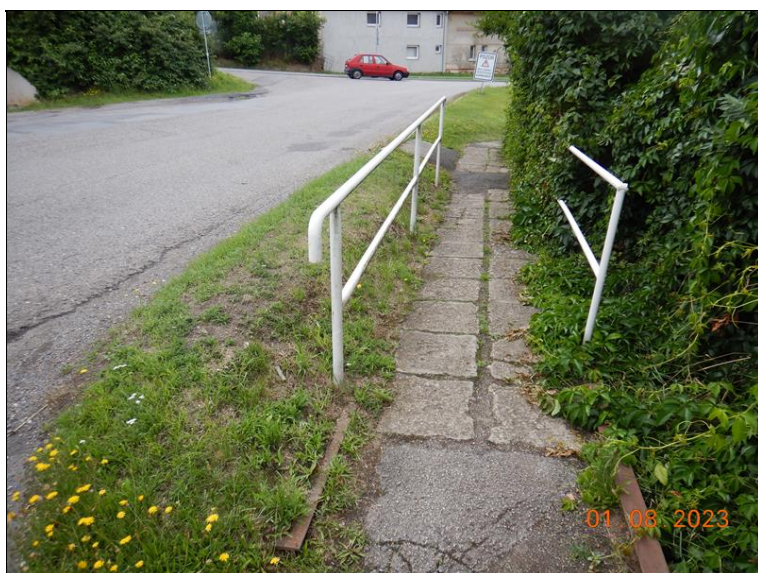
007\_Chodník vpravo. Degradace pochozí plochy..jpg

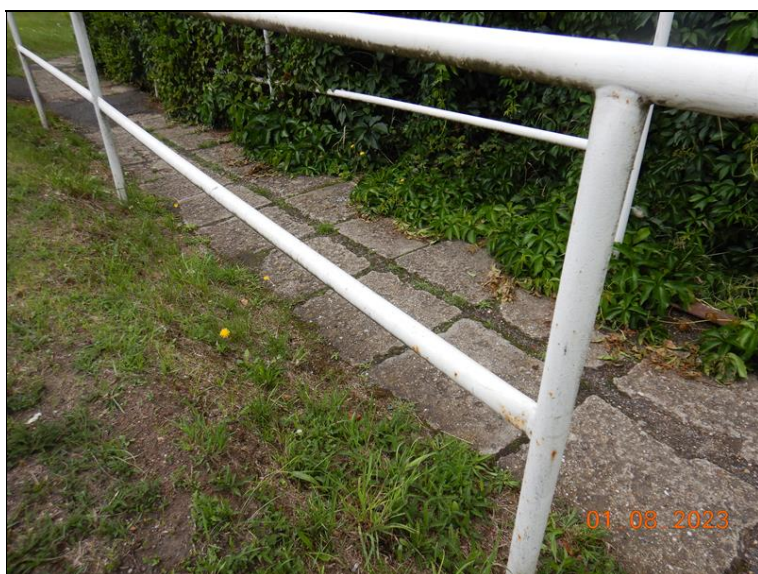
| [4.2] | 4.2 | Zábradlí | Lokální degradace nátěru - koroze. |

008\_Zábradlí vpravo. Lokální degradace nátěru koroze. .jpg

Lokální degradace nátěru - koroze.

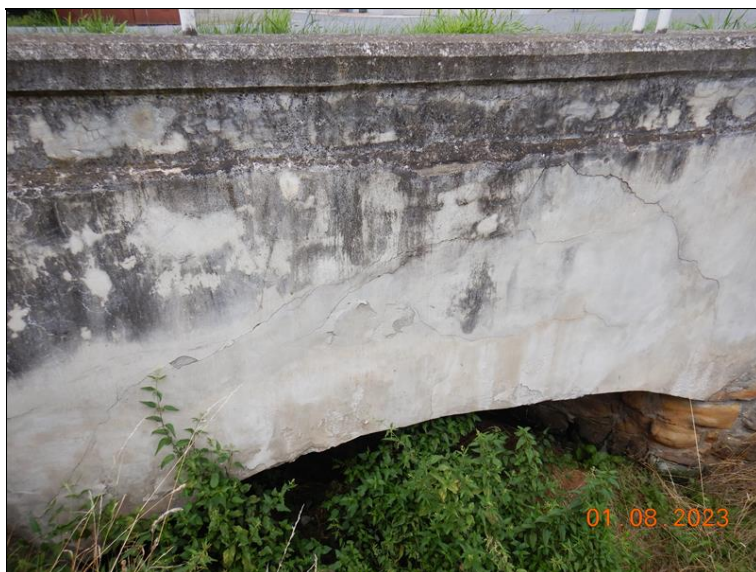
[2.2] 2.4 Čelní zdi a přesypávka Na čelní zdi jsou sítě trhlín..

009\_Čelo NK zleva. Výskyt trhlin..jpg

Na čelní zdi jsou sítě trhlin..

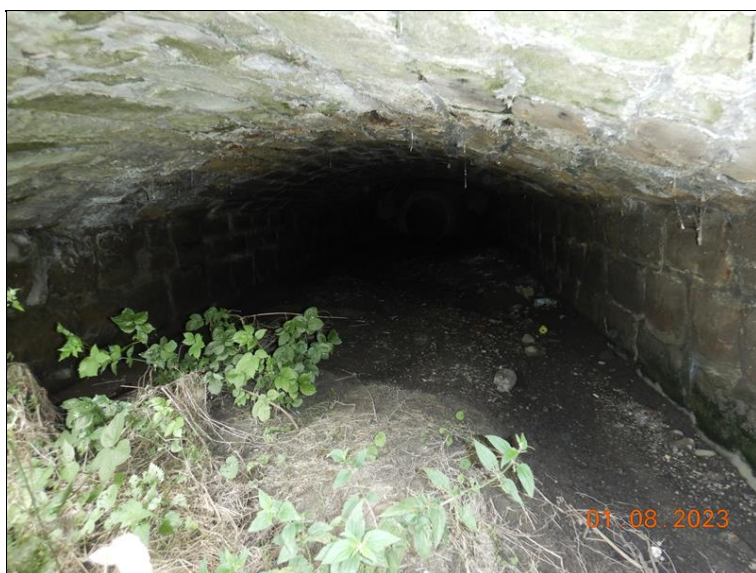
010\_Prostor pod mostem. .jpg

Degradace zdiva, převážně v místě kolísání hladiny, kde se drží vlhkost - bionapadení. Lokální degradace spárování.

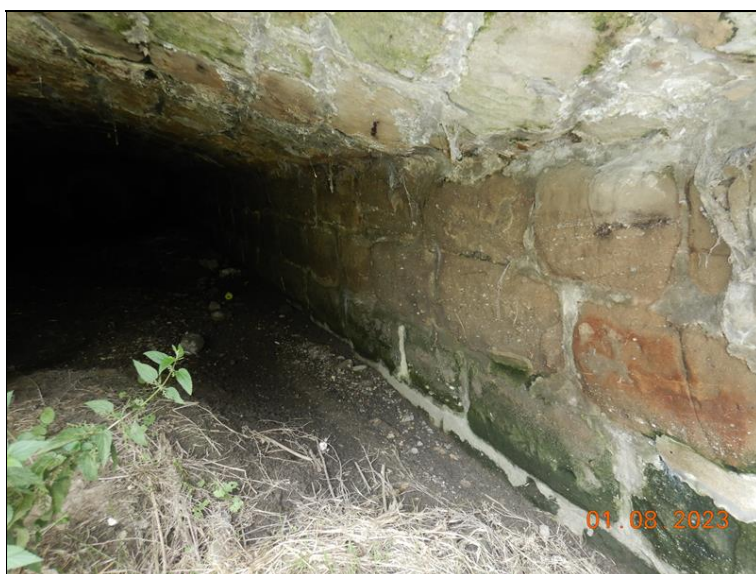
011\_OP1. .jpg

[1.1] 1.2 Mostní podpěry křídla a čelní zdi Degradace zdiva, převážně v místě kolísání hladiny, kde se drží vlhkost - bionapadení. Lokální degradace spárování.

Degradace zdiva, převážně v místě kolísání hladiny, kde se drží vlhkost - bionapadení. Lokální degradace spárování.

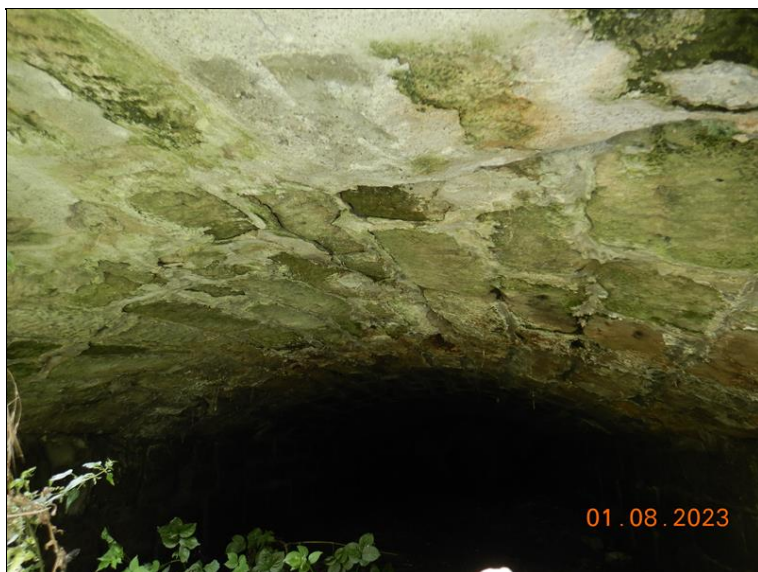
012\_pohled NK klenby. .jpg

Stopy po zatékání do klenby, zdivo je vlhké a jsou zde známky bionapadení. Celkově zdivo povrchově degraduje, spárování místy chybí. Na pravé straně mostu pod pojižděnou vozovkou dochází k rozpadu klenby - kamenné kvádry jsou vypadané.

| [4] | 2.1 | Nosná konstrukce | Připravit a realizovat opravu mostu. |

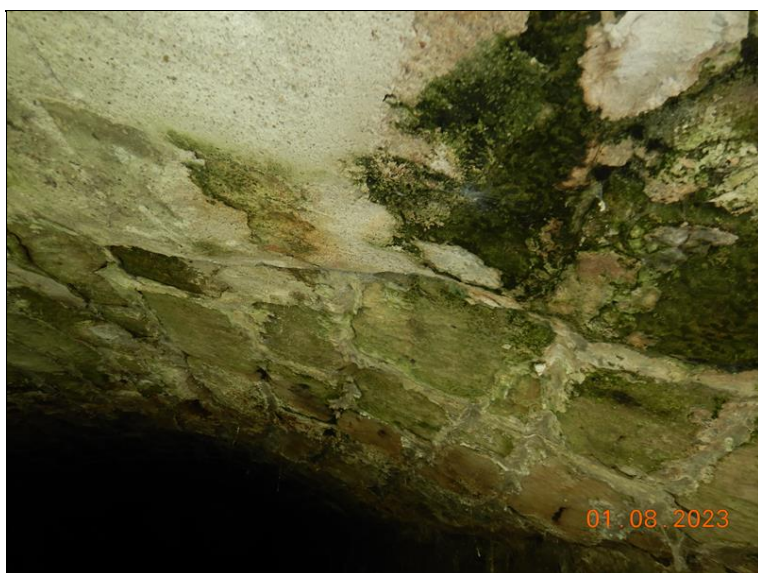
[2.1] 2.1 Nosná konstrukce Stopy po zatékání do klenby, zdivo je vlhké a jsou zde známky bionapadení. Celkově zdivo povrchově degraduje, spárování místy chybí. Na pravé straně mostu pod pojižděnou vozovkou dochází k rozpadu klenby - kamenné kvádry jsou vypadané.

013\_Pohled NK klenby detail. Vlhké zdivo výluhy bionapadení povrchová degradace zdiva..jpg

Stopy po zatékání do klenby, zdivo je vlhké a jsou zde známky bionapadení. Celkově zdivo povrchově degraduje, spárování místy chybí. Na pravé straně mostu pod pojižděnou vozovkou dochází k rozpadu klenby - kamenné kvádry jsou vypadané.

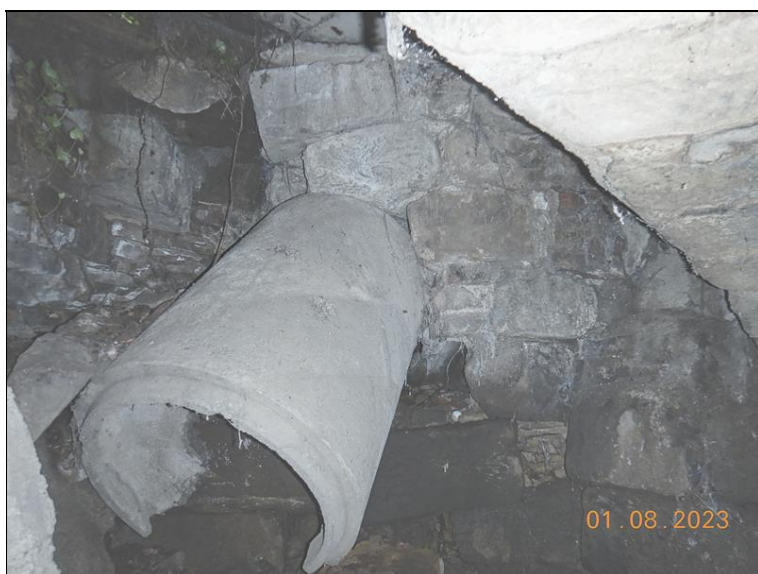
| [4.4] | 4.7 | Cizí zařízení | Betonová trouba kanalizace na pravé straně mostu je uvolněná, kameny se nejví jako stabilní. |

014\_OP2 zprava - detail. degradace zdiva vyvalené zdivo..jpg

Betonová trouba kanalizace na pravé straně mostu je uvolněná, kameny se nejeví jako stabilní.

| [5] | 4.7 | Cizí zařízení | Zajistit opravu v rámci výměny nosné konstrukce. |

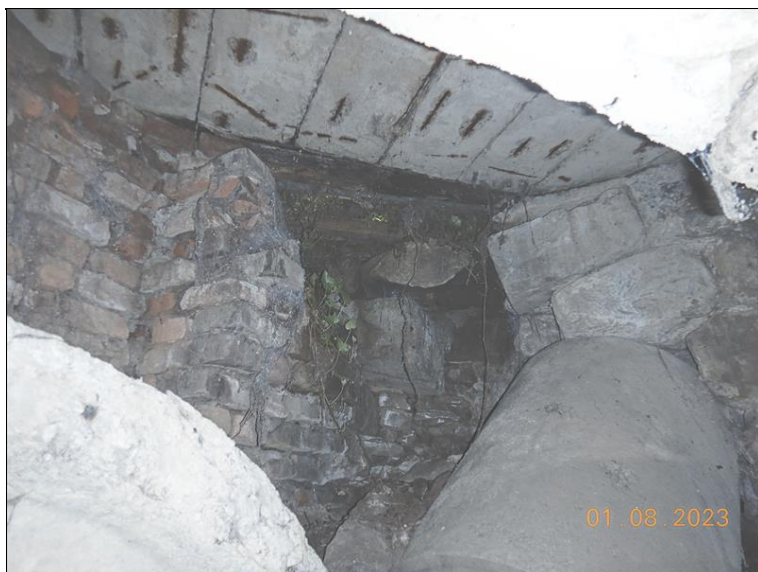
015\_OP2 zprava - detail. Degradace zdiva zatékání..jpg

Betonová trouba kanalizace na pravé straně mostu je uvolněná, kameny se nejvíce jako stabilní.

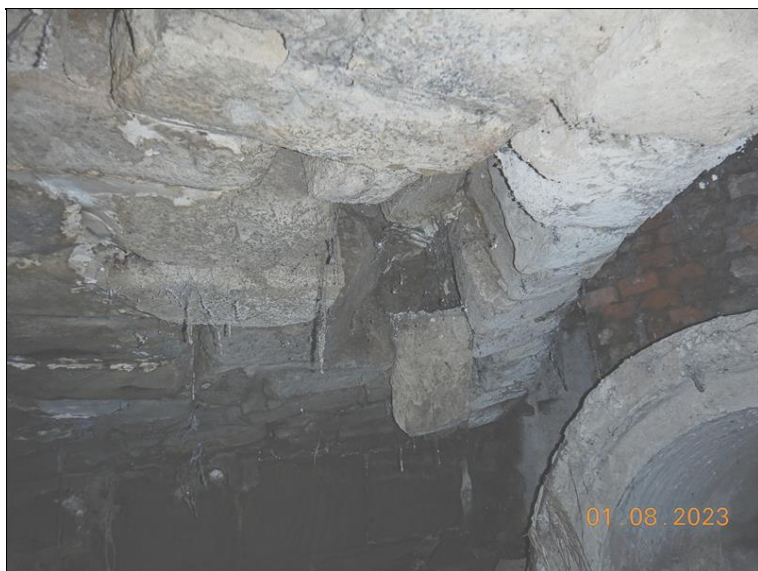
Omezení zatížitelnosti je způsobeno velmi špatným stavem klenby na pravé straně. Vpravo osadit podél jízdního pruhu betonová svodidla a omezit dopravu na jeden pruh s kyvadlovým systémem.

016\_Podhled NK u OP2 zprava. Chybějící zdivo klenby..jpg

Stopy po zatékání do klenby, zdivo je vlhké a jsou zde známky bionapadení. Celkově zdivo povrchově degraduje, spárování místy chybí. Na pravé straně mostu pod poježděnou vozovkou dochází k rozpadu klenby - kamenné kvádry jsou vypadané.
