**AUDIT BEZPEČNOSTI  
POZEMNÍCH KOMUNIKACÍ**

**II/125**

**LOUŇOVICE – KAMBERK**

**FÁZE II. PDPS (KONCEPT)**

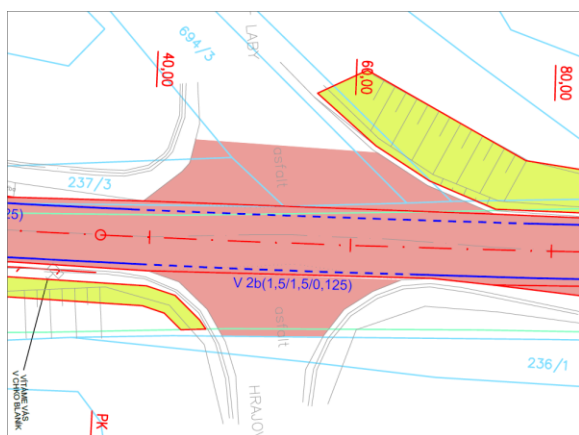
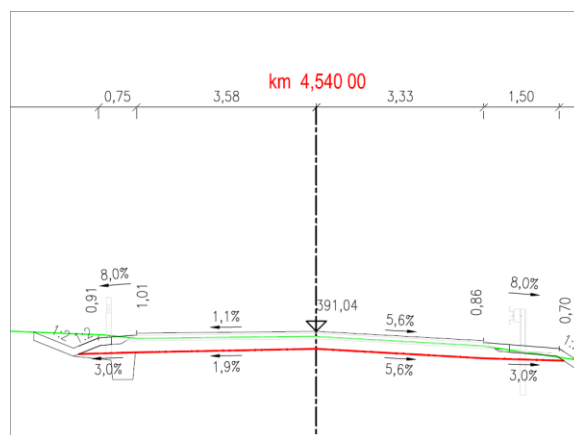
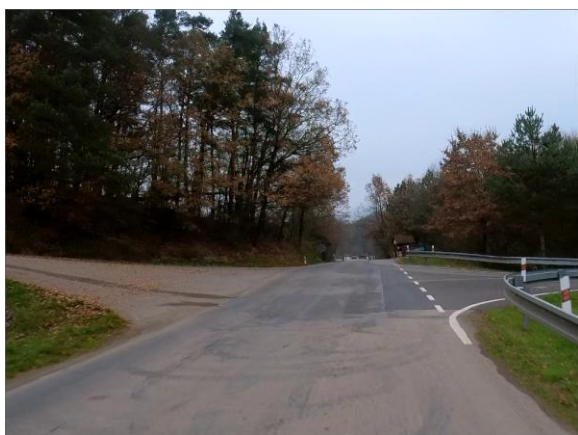
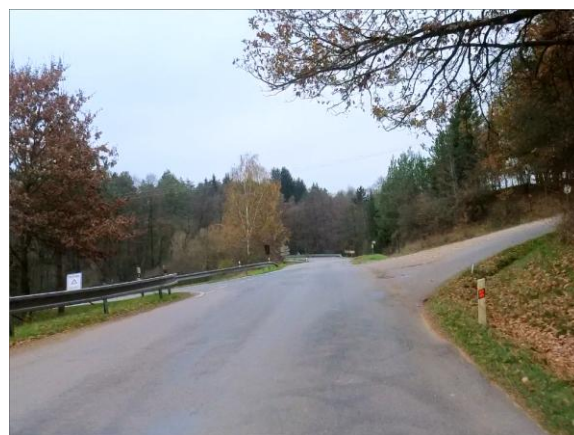
V místě křižovatky ležící ve stavebním staničení km 4,550 je spatřováno nízké riziko v podobě nedostatečného usměrnění vedlejších ramen, resp. silnice III/125 4 a vyznačení střední dělicí čáry oddělující protisměrné jízdní pruhy na silnici II/125. V důsledku rozlehlé plochy dochází k chybnému postavení vozidel, resp. průjezdu křižovatkou. Současně rozlehlá plocha umožňuje průjezd odbočujících vozidel z hlavní komunikace ve vysoké rychlosti, což snižuje úroveň pasivní bezpečnosti v posuzované oblasti.

**Obrázek 26 – Průsečná křižovatka silnic  
II/125 x III/125 4.**

**Obrázek 27 – Charakteristický příčný řez před  
místem křižovatky.**

**Obrázek 28 – Fotodokumentace průsečné  
křižovatky, ve směru staničení stavby.**

**Obrázek 29 – Fotodokumentace průsečné  
křižovatky, ve směru proti staničení stavby.**

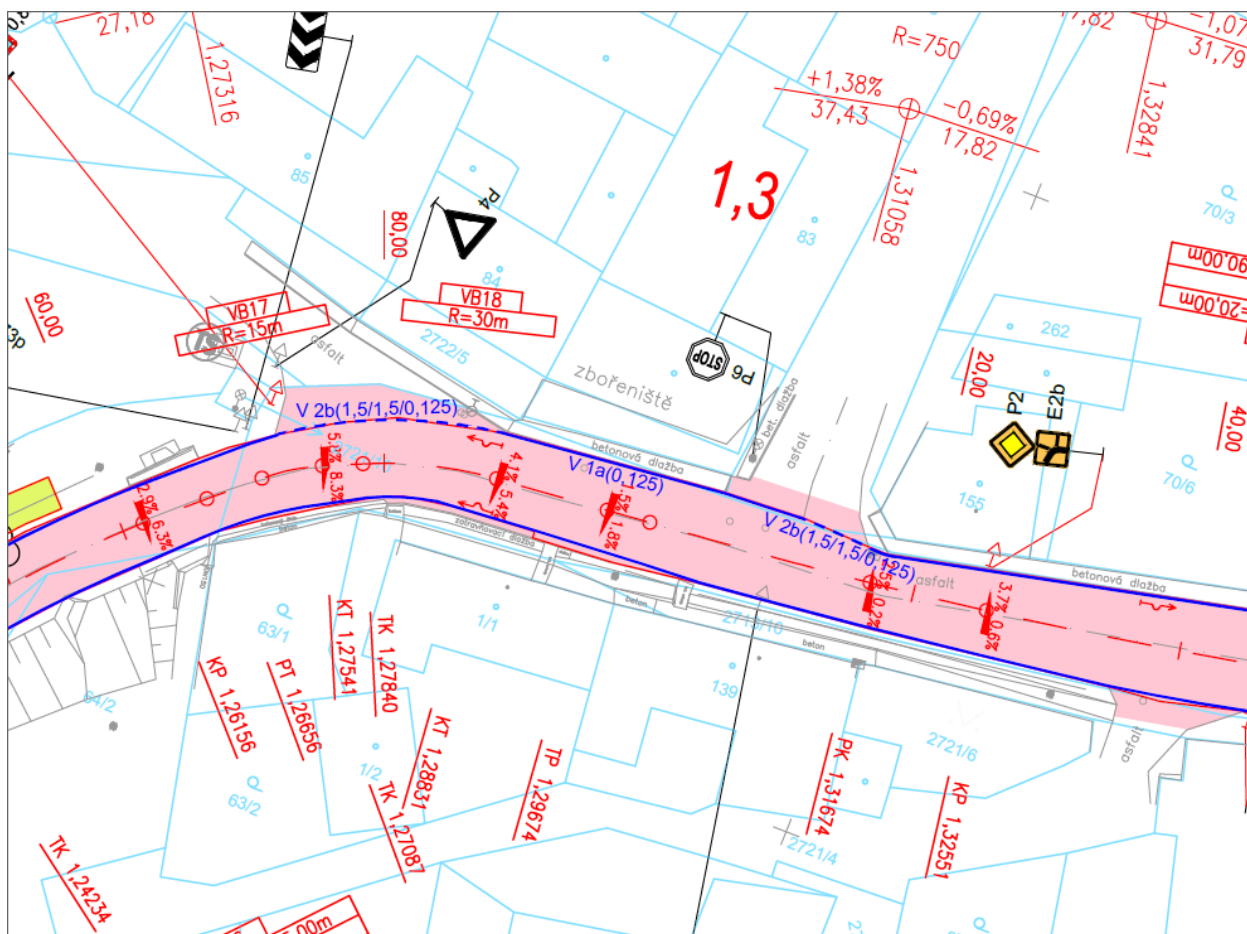
Na začátku obce Kamberk v km 1,300 je sledováno riziko v podobě nedostatečně vyznačeného prostoru křižovatky. V současném návrhu se předpokládá, že vyústění vedlejších ramen tvoří odsazenou stykovou křižovatkou (km 1,322), na kterou je upozorněno osazením SDZ P 2 „Hlavní pozemní komunikace“ s dodatkovou tabulkou E 2b „Tvar křižovatky“. V případě, kdy dodatková tabulka na hlavní komunikaci vykresluje nestandardní typ křižovatky, je nutné na tuto situaci upozornit i řidiče přijíždějící z vedlejší PK.

Obrázek 30 – Neadekvátní vyznačení tvaru křižovatky v obci Kamberk.

Současně je možné vzhledem k šířkovým poměrům realizovat v prostoru křižovatky VDZ V 2b „Podélná čára přerušovaná“ oddělující protisměrné jízdní pruhy na silnici II/125.

Implementací těchto prvků se zlepší postřehnutelnost křižovatky a řidiči se budou moci lépe v daném místě orientovat.

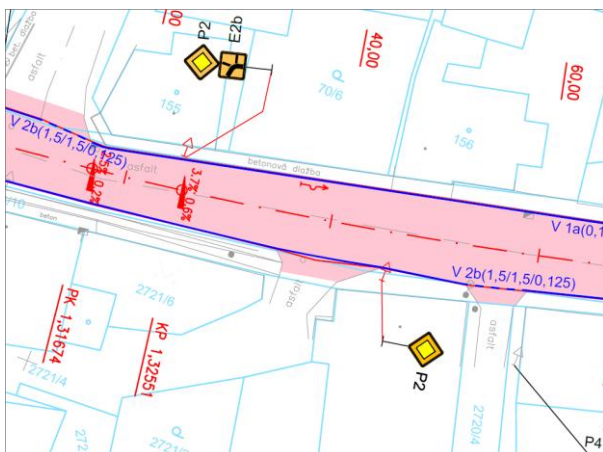
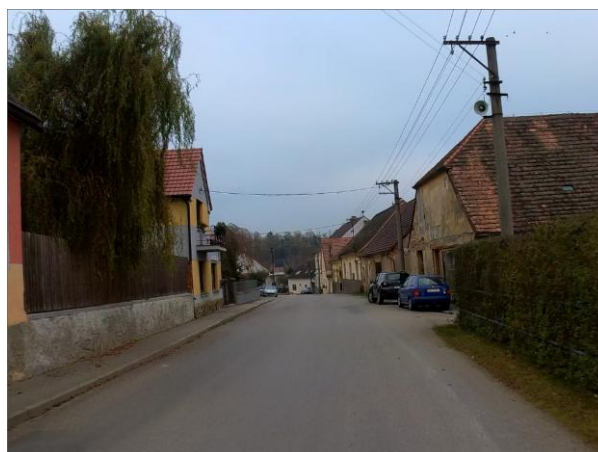
V místě sjezdu v km 1,340 je spatřováno dopravně-bezpečnostní riziko v podobě nedodatečných rozhledových poměrů pro vozidla vjíždějící do místa hlavní PK. Vyrůstá riziko srážky vlivem okolní vegetace. V případě, že jsou omezeny rozhledové trojúhelníky, je vhodné, vzhledem k dané situaci, instalovat dopravní zařízení v podobě odrazového zrcadla.

**Obrázek 31** – Ilustrativní ukázka rizikového napojení sjezdu v km 1,340.

**Obrázek 32** – Fotodokumentace sjezdu a nedostatečných rozhledů.

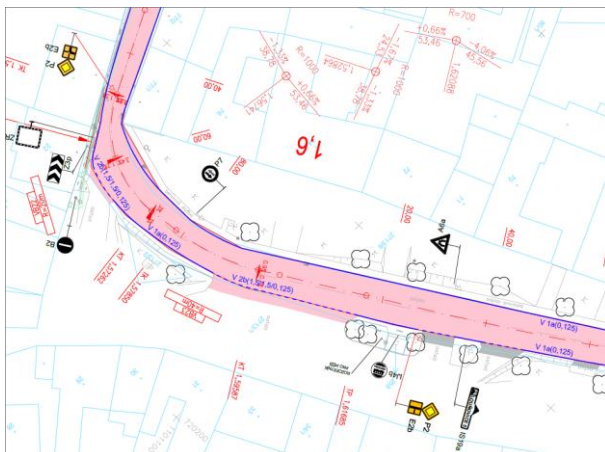
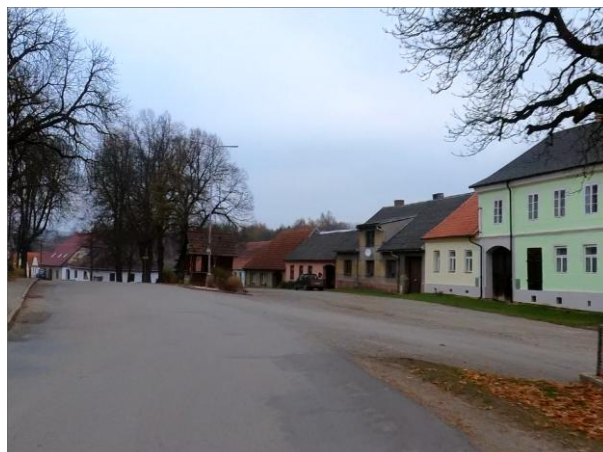
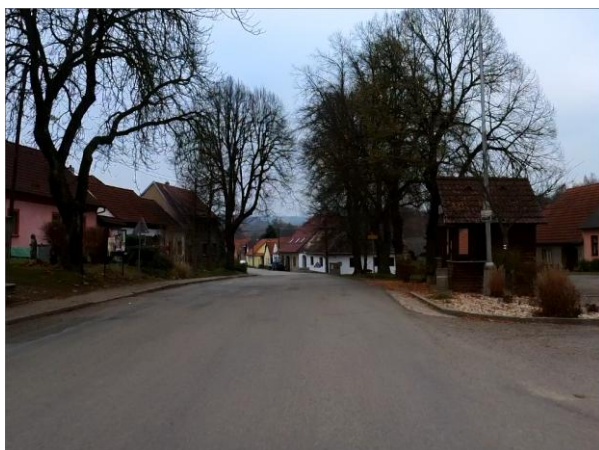
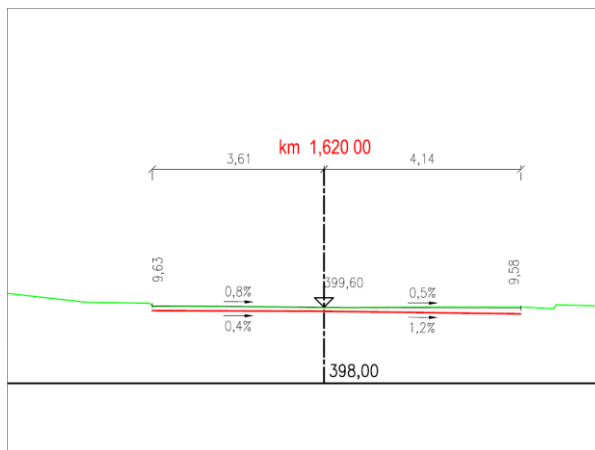
Střední část obce Kamberk je tvořena návší, ve které je situována křižovatka, napojující místní komunikaci na silnici II/125. Připojení vozidel na hlavní komunikaci je možné z několika míst a plocha křižovatky se tímto způsobem stává značně rozvětvená. V předložené dokumentaci je SDZ P 2 „Hlavní pozemní komunikace“ instalována v místech před směrovým obloukem s výrazným lokálním zúžením mezi domy (km 1,548) a za autobusovou zastávkou (km 1,625). Hlavní prostor, kde se předpokládá napojení vozidel jedoucích z vedlejší MK je před místem BUS zastávky (km 1,600). Z důvodu rozlehlosti a úhlu napojení vedlejší komunikace je zcela zřejmé, že nebude dodržen požadovaný úhel napojení vozidel definovaný v ČSN 73 6101, nicméně vzhledem k nízké intenzitě provozu je tato situace z globálního pohledu akceptovatelná. Naopak již za bezpečnostní riziko je považováno nevhodné vyznačení místa křižovatky na dodatkových tabulkách E 2b „Tvar křižovatky“ osazených společně se SDZ P2 „Hlavní pozemní komunikace“ a absence střední dělicí čáry oddělující protisměrné jízdní pruhy na hlavní PK.

Současně s úpravou vodorovného dopravního značení souvisí i prostor autobusové zastávky. Šířkové uspořádání bylo již zmíněno v podkapitole 3.2.2.1, kdy je patrné, že jízdní pruhy dosahují šíře přibližně 3,6 m a 4,1 m. V případě, že by byly jízdní pruhy vychýleny a současně zúženy na konstantní šíři 3 m, vznikl by prostor před autobusovou zastávkou, kde je možné realizovat VDZ V 11a „Zastávka autobusu“. Rameno křižovatky situované v těsné blízkosti autobusové zastávky by bylo vyznačeno pomocí VDZ V 4 „Vodící čára“ a fakticky by tak bylo z legislativního hlediska považováno za sjezd.

**Obrázek 33** – Stávající návrh dopravního značení v místě posuzované křižovatky.

**Obrázek 34** – Plocha křižovatky, kde dochází k napojení vozidel jedoucích z vedlejší MK.

**Obrázek 35** – Prostor komunikace před místem autobusové zastávky.

**Obrázek 36** – Charakteristický příčný řez v místě autobusové zastávky.

- Úprava dodatkových tabulek E 2b do takové podoby, aby náležitě vyobrazovaly prostor křižovatky.
- VDZ V 4 v místě autobusové zastávky realizovat v takovém provedení, aby bylo možné současně vyznačit i prostor autobusové zastávky.
- Změna VDZ V 2b v místě vyústění MK za BUS zastávkou na sjezd (VDZ V 4).

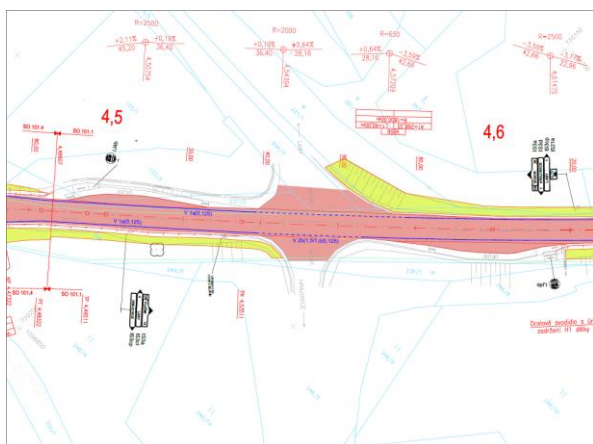
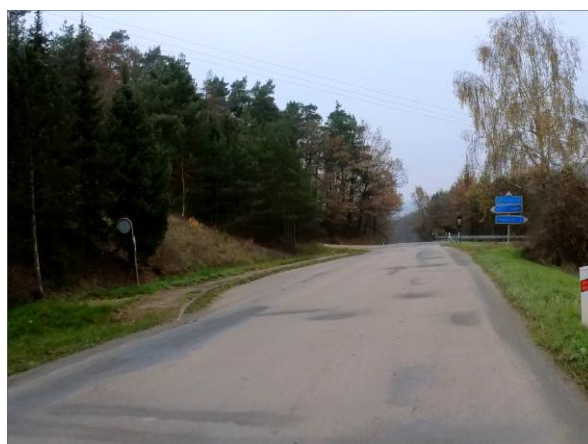
**Obrázek 38** – Aktuální návrh VDZ dle projektové dokumentace v km 4,5 a km 4,6.

**Obrázek 39** – Fotodokumentace místa zálivů autobusových zastávek na silnici II/125.

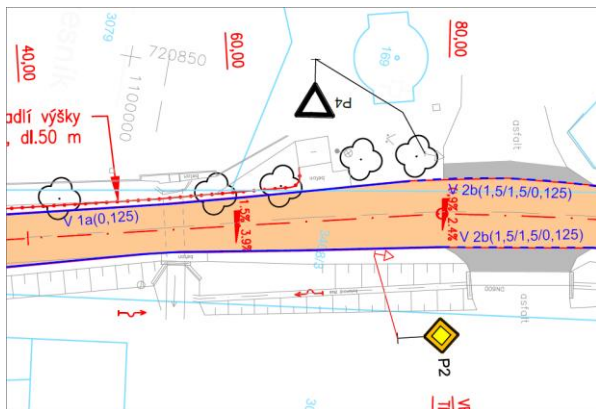
V obci Předbořice v km 3,070 se v současné době nachází autobusová zastávka. V rámci doporučení je vhodné ověřit její platnost, polohu zakreslit do výkresové dokumentace a řádně ji vyznačit pomocí VDZ V 11a „Zastávka autobusu“. Jelikož se jedná o jediné místo, kde je v obci označnický pro veřejnou hromadnou dopravu, předpokládá se, že její poloha pouze nebyla zaznamenána do PD.

**Obrázek 40** – Absence vyznačení stávající BUS zastávky.

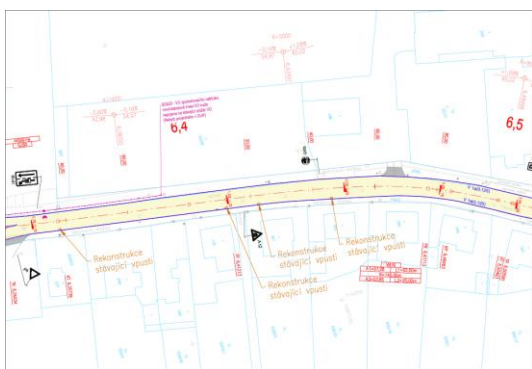
Šířkové uspořádání městysu Louňovice pod Bláníkem dovoluje realizovat střední dělicí čáru oddělující protisměrné jízdní pruhy. V místech, kde to aktuální dopravní uspořádání umožňuje je možné vyznačit střední dělicí čáru pomocí VDZ V 2b „Podélná čára přerušovaná“, ve zbývajících částech je vhodné použít VDZ V 1a „Podélná čára souvislá“. Řádné vymezení jízdních pruhů zvyšuje srozumitelnost daného prostředí a lépe řidiče vede, než pouze VDZ V 4 „Vodící čára“. Současně oddělení opačných jízdních směrů fakticky významně pozitivně ovlivňuje rychlost průjezdu motorových účastníků silničního provozu daným úsekem.

**Obrázek 42** – Absence střední dělicí čáry na počátku městysu Louňovice pod Bláníkem.

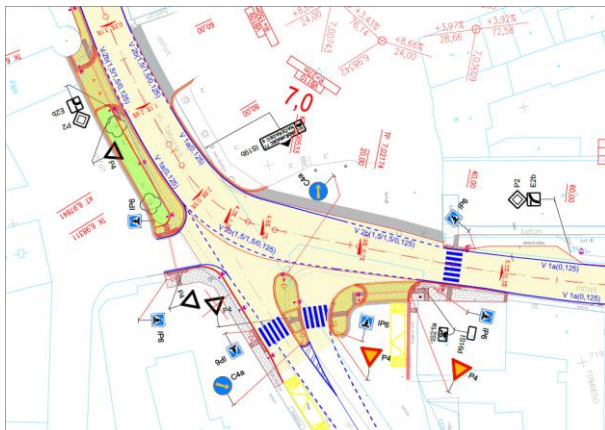
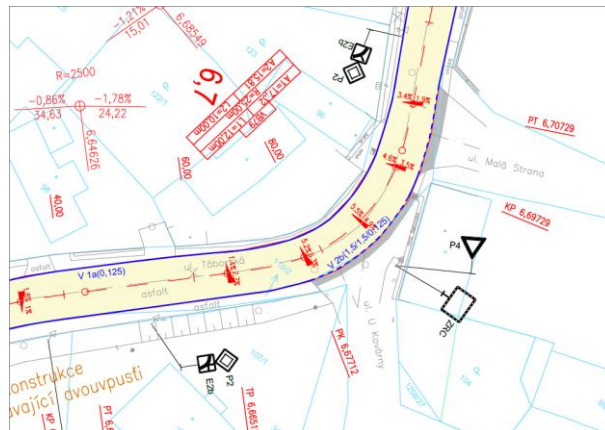
Obdobná situace se nachází i v předešlé křižovatce v km 6,700, kde nejsou sjednoceny dodatkové tabulky osazené společně se SDZ P2. Na vedlejší komunikaci (MK U Kovárny) je vhodné z důvodu lepší vysvětlitelnosti daného prostoru osadit pod SDZ P 4 rovněž i dodatkovou tabulku E 2b.

**Obrázek 46** – Nesoulad provedení SDZ E 2b pod P 2 a absence dodatkové tabulky na vedlejších ramenech křižovatky v km 7,000.

**Obrázek 47** – Nesoulad provedení SDZ E 2b pod P 2 a absence dodatkové tabulky na vedlejších ramenech křižovatky v km 6,700.

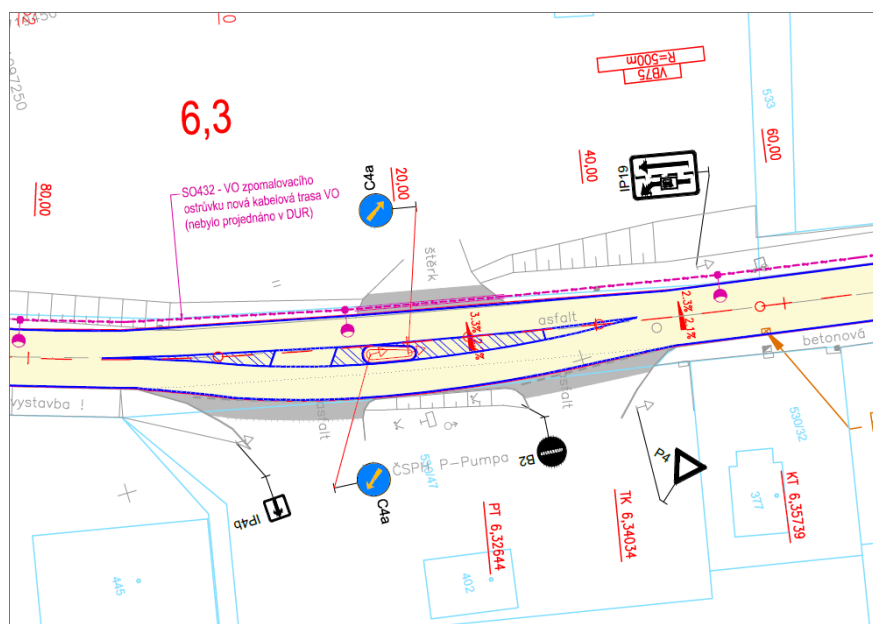
Vjezdové opatření situované u ČSPH v km 6,320 je v současném návrhu ohraničeno a vyznačeno pomocí VZD V 13 „Šikmé rovnoběžné čáry“. V tomto případě se doporučuje upravit VZD V 13 takovým způsobem, aby vozidla, která vyjíždějí od ČSPH a směřují k výjezdu z obce, měla dostatečný průjezdný prostor a nemusela nadměrně pojíždět toto nově realizované vodorovné dopravní značení.

**Obrázek 50** – VZD V 13 v místě dělicího ostrůvku.

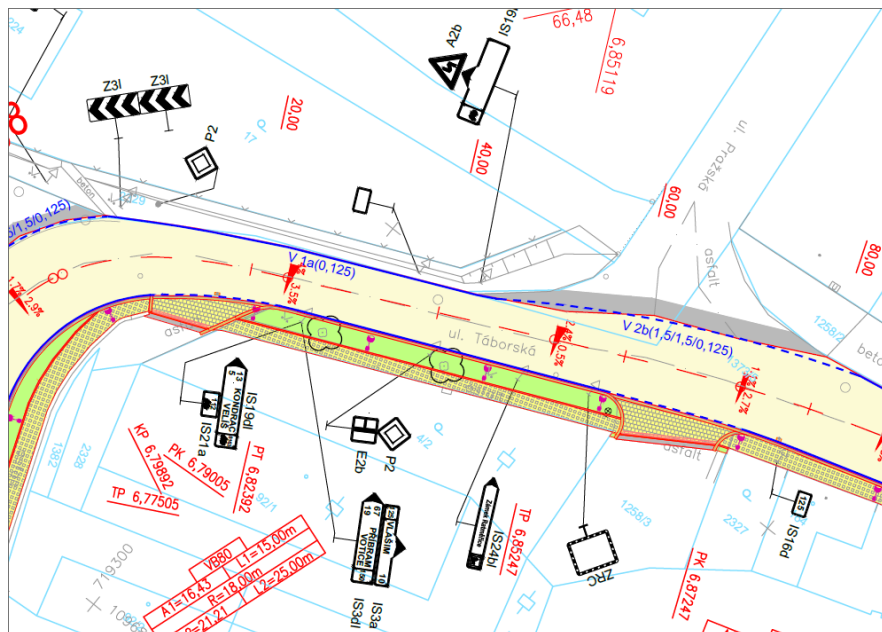
Vyznačení míst sjezdů mimo PK je doporučováno realizovat pomocí VDZ V 4 „Vodící čára“, nikoliv pomocí VDZ V 2b „Podélná čára přerušovaná“. Jedná se konkrétně o místa ležící v km 6,820 a v km 6,860, kde dochází k připojení účelových komunikací vedoucích k budovám v blízkosti zámku Louňovice.

**Obrázek 51 – Místa sjezdů v blízkosti zámku Louňovice.**

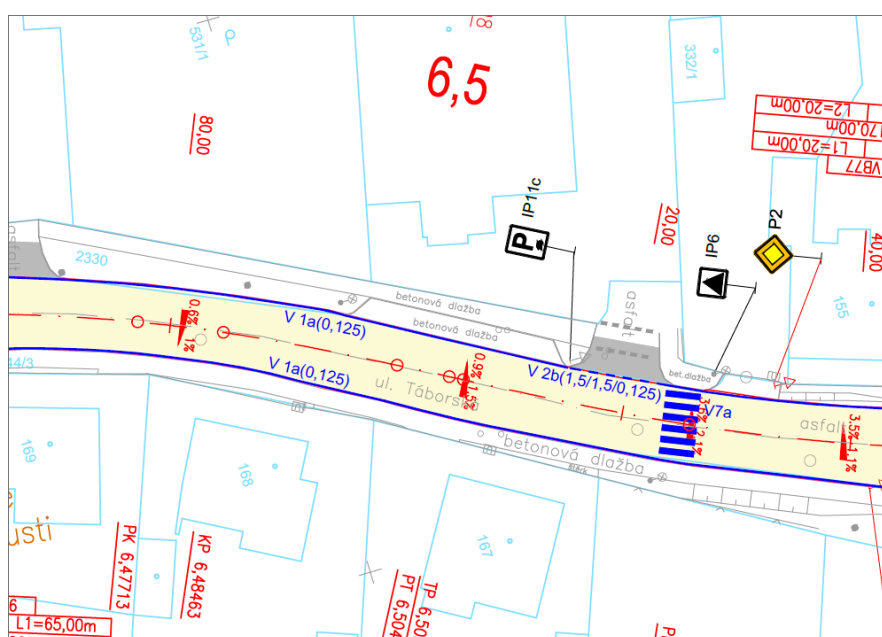
Při posuzování VDZ je doporučováno ponechat vyznačení místa pro podélné stání vozidel (km 6,500) pomocí VDZ V 10d „Parkovací pruh“. V současné době je toto značení v daném místě značně opotřebované, nicméně jeho obnova i budoucí realizace je vhodnější než navrhovaná změna na VDZ V 4 „Vodící čára“.

**Obrázek 52 – Chybně provedené VDZ v místě parkoviště.**

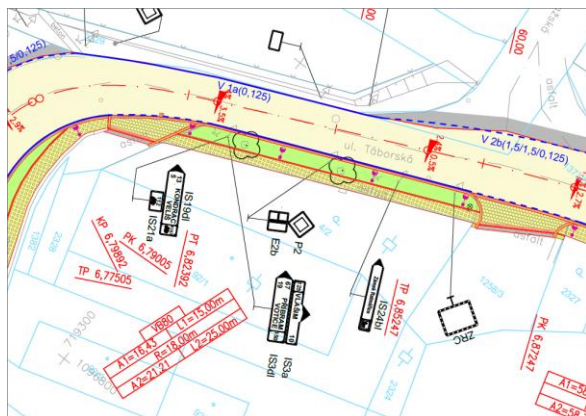
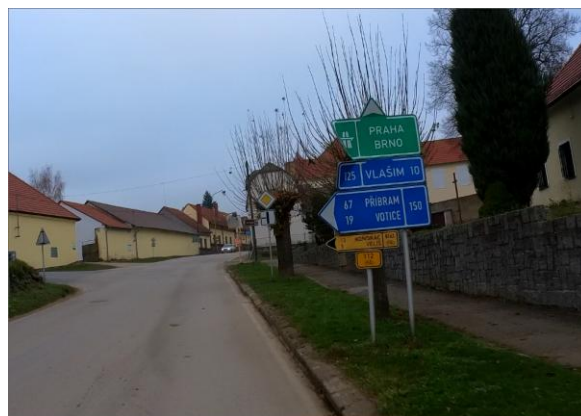
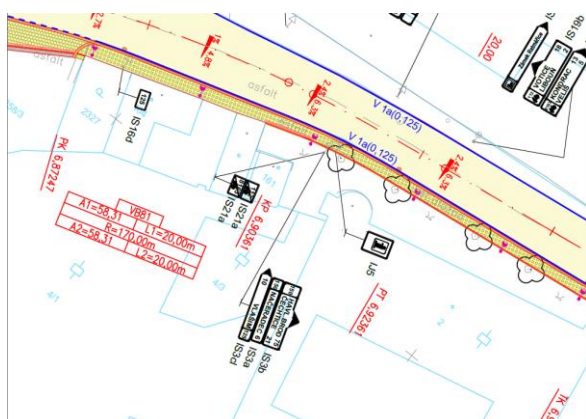
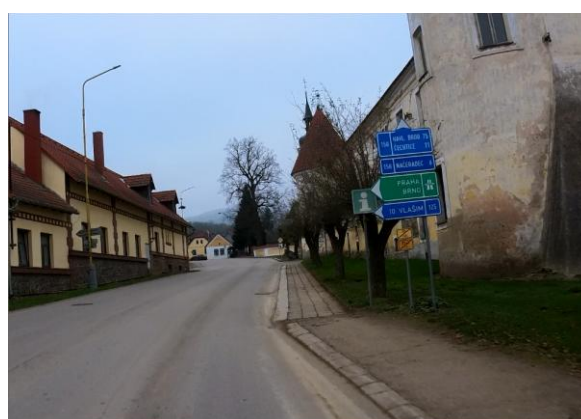
Při lokální prohlídce bylo identifikováno, že provedení stávajícího svislého dopravního značení nekoresponduje s nově navrhovaným. Konkrétně se jedná o SDZ IS 1a a IS 1b ležící v km 6,825 a km 6,900. Dle auditorského týmu se jeví současné provedení jako opodstatněné. Primárně z těchto důvodů je doporučována kontrola projektové dokumentace, a to za účelem ověření, zda došlo pouze k opomenutí předmětné SDZ vyznačit, resp. je požadováno zdůvodnění této absence v současném návrhu.

**Obrázek 53** – Návrh SDZ v podobě směrových tabulí v km 6,830 ve směru staničení PK.

**Obrázek 54** – Současné provedení SDZ v podobě směrových tabulí.

**Obrázek 55** – Návrh SDZ v podobě směrových tabulí v km 6,900 ve směru staničení PK.

**Obrázek 56** – Současné provedení SDZ v podobě směrových tabulí.

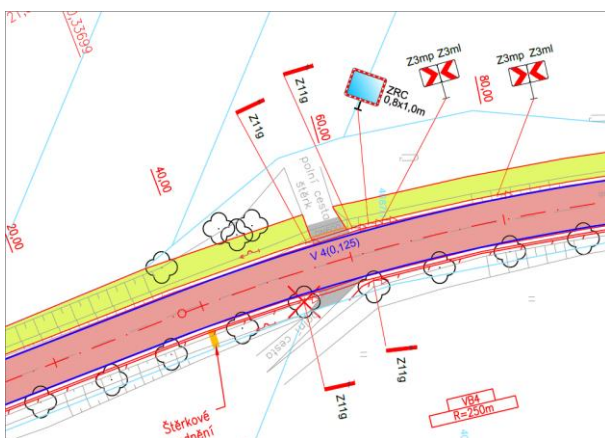
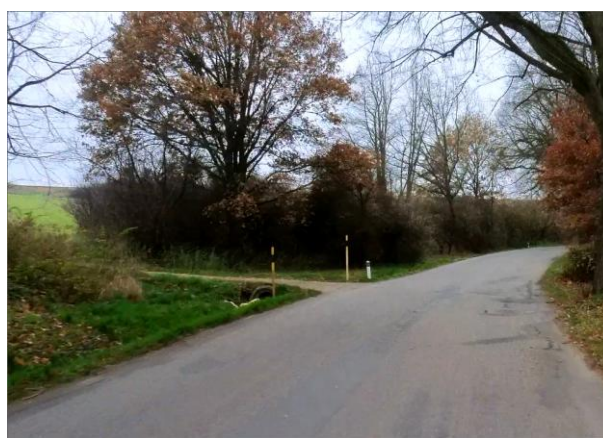
V řešeném úseku byly lokalizovány tři rizikové propustky, u kterých v rámci modernizace není navrženo zešíkmení tuhých čel. Konstrukce těchto čel propustků postrádá jakékoliv bezpečnostní opatření, kdy v případě nárazu vozidla lze očekávat fatální následky na posádce vozidla. Konkrétně se jedná o nedeformovatelná čela v km 0,360 00, km 2,770 a km 3,570.

**Obrázek 57 – Rizikový propustek v km 0,360.**

**Obrazek 58** – Fotodokumentace současného stavu propustku v km 0,360 (ve směru staničení silnice II/125).

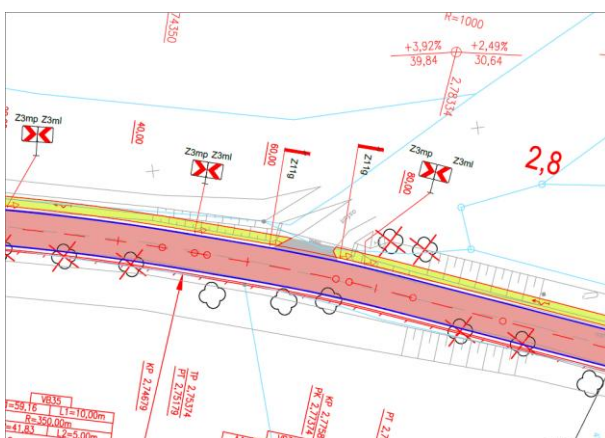
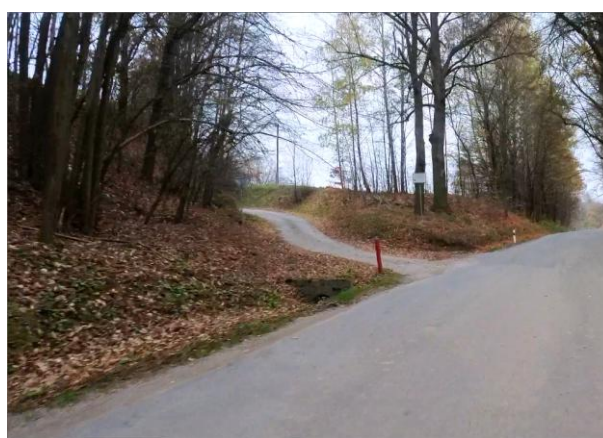
**Obrázek 59 – Rizikový propustek v km 2,770.**

**Obrázek 60** – Fotodokumentace současného stavu propustku v km 2,770 (ve směru staničení silnice II/125).

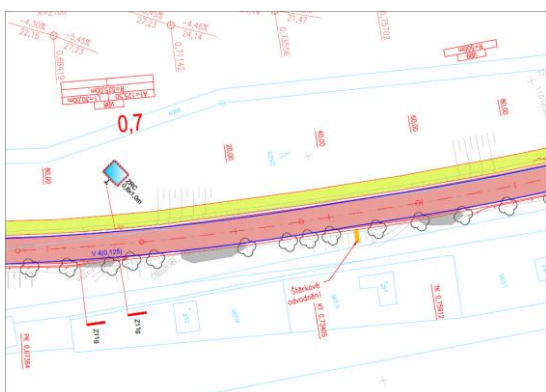
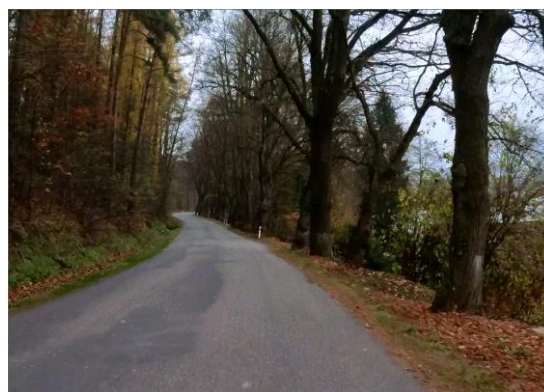
Stromořadí, které se vyskytuje v blízkosti účelových komunikací vedoucích k chatové oblasti (km 0,690 – km 0,770) není v současném projekčním návrhu žádným způsobem ochráněno a hrozí riziko vyjetí vozidla mimo PK. Vzhledem k četnosti pevných překážek i následného velmi svažitého terénu je shledáváno při dopravní nehodě vyšší riziko zranění.

**Obrázek 63** – Neadekvátně ochráněný prostor v blízkosti chatové oblasti v km 0,690 – 0,770.

**Obrázek 64** – Nedostatečně ochráněný prostor v blízkosti chatové oblasti, stávající stav (ve směru staničení silnice II/125).

- Vzhledem ke komplikovanému okolnímu terénu se jeví jako primární způsob ochrany tohoto úseku realizace SDZ B 20a „Nejvyšší dovolená rychlost“, omezující rychlost vozidel na hodnotu 60 km/h. Osazení tohoto SDZ je vhodné realizovat od km 0,640 a jeho platnost ponechat až k obci Kamberk (SO 102). Toto řešení je prospěšné i pro protisměrný jízdní pruh, jelikož v km 0,620 se nachází rizikový směrový oblouk. Řidiči by jeli konstantě sníženou rychlostí až k tomuto místu.
- Alternativní nápravné opatření lze spatřovat v odstranění vzrostlých stromů a prodloužením navrhovaných svodidel, nicméně vzhledem k aktuálnímu stavu a potřeby obsluhovat přilehlou chatovou oblast, lze tuto alternativu označit za technicky komplikovanější.

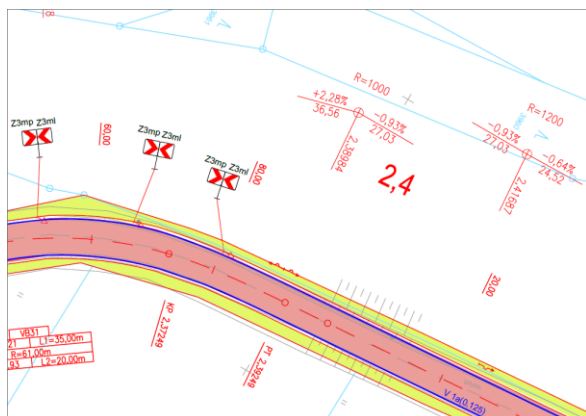
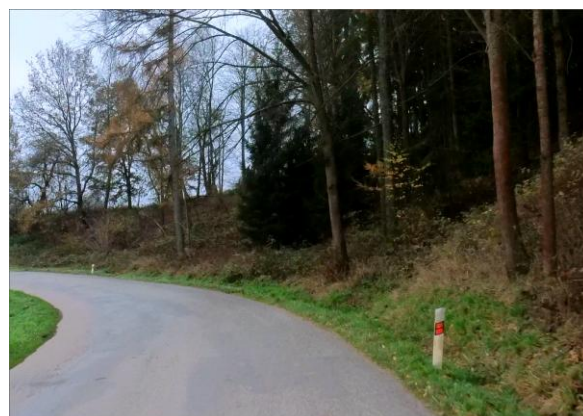
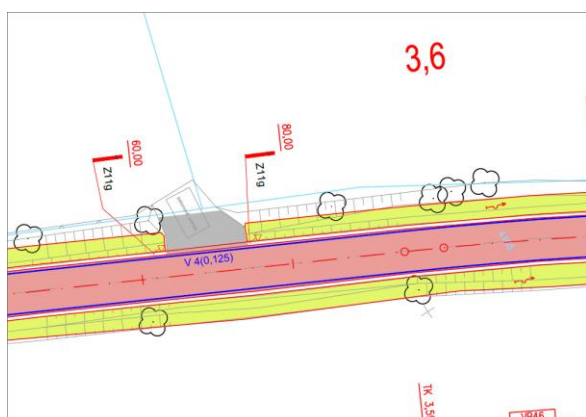
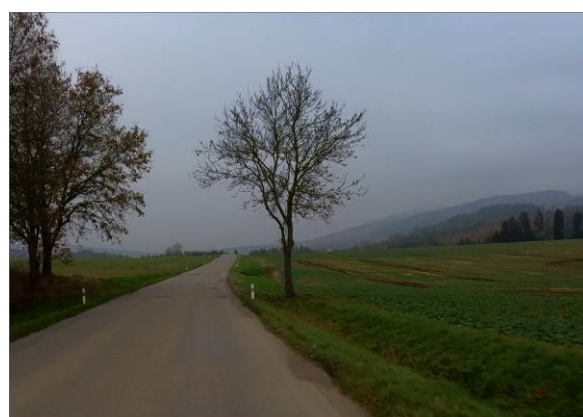
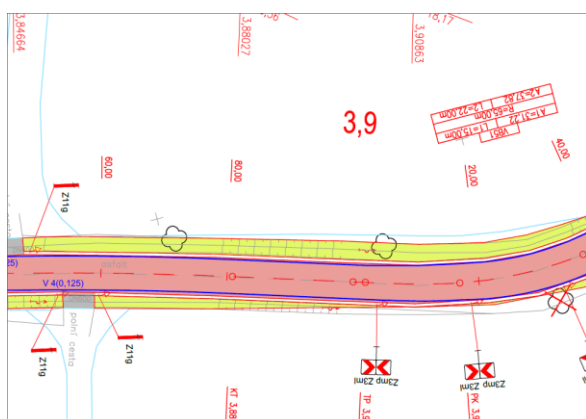
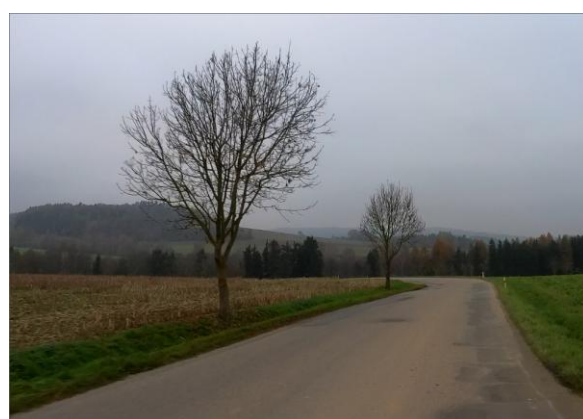
Při posuzování pevných překážek bylo lokalizováno několik míst podél PK, kde se nachází vzrostlé stromy. Tyto objekty představují z pohledu bezpečnosti silničního provozu pevnou překážku, kterou je možné v rámci modernizace účelně eliminovat a předcházet tak potenciálnímu zhoršení dopravní nehody. Níže jsou uvedeny konkrétní místa pevných překážek, které lze považovat za rizikové.

**Obrázek 65** – Rizikové stromy v blízkosti směrového oblouku v km 2,380.

**Obrázek 66** – Rizikové stromy v blízkosti směrového oblouku v km 2,380 (protisměru staničení).

**Obrázek 67** – Vzrostlý strom v km 3,590.

**Obrázek 68** – Fotodokumentace stromu ve směru staničení v km 3,590.

**Obrázek 69** – Dva vzrostlé stromy v blízkosti PK v km 3,870 a km 3,910.

**Obrázek 70** – Stromy v km 3,870 a km 3,910 (protisměru staničení) silnice II/125.

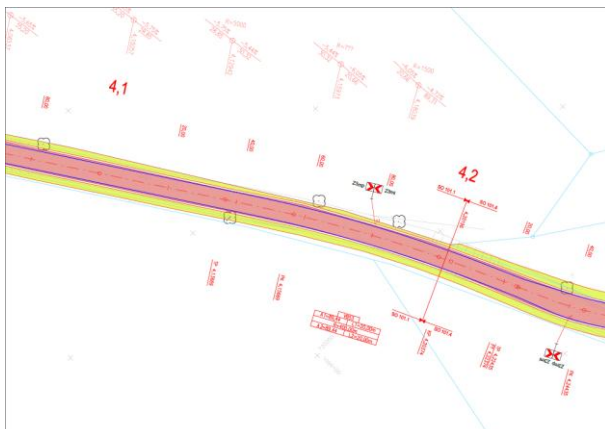
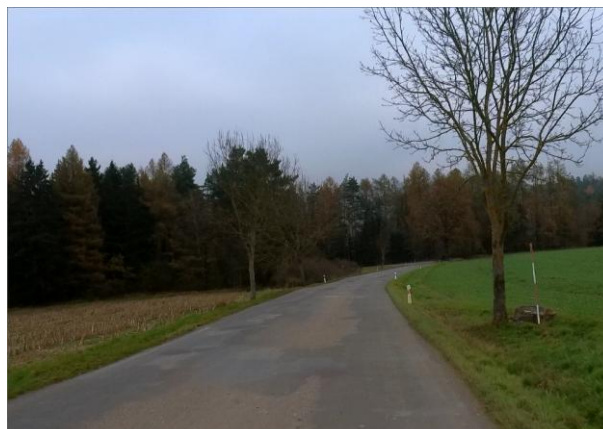
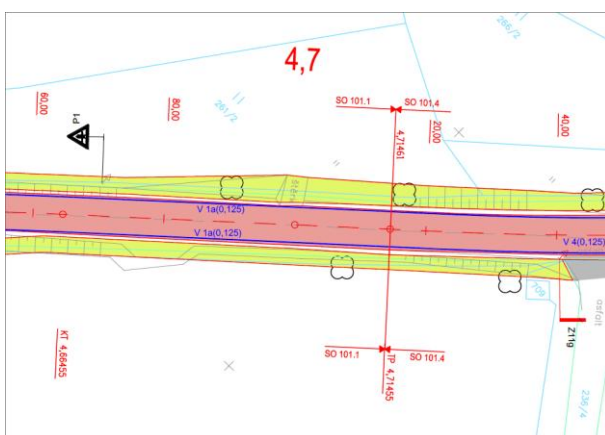
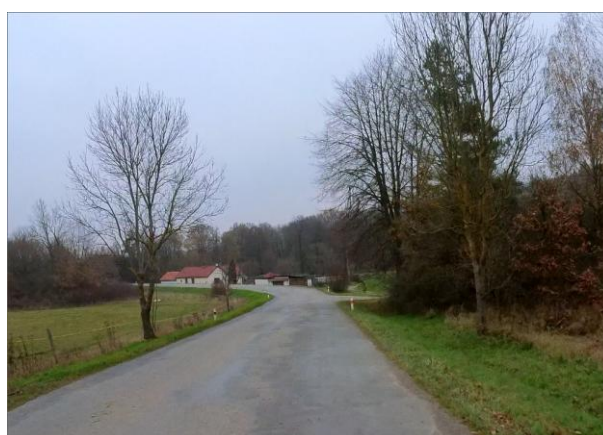
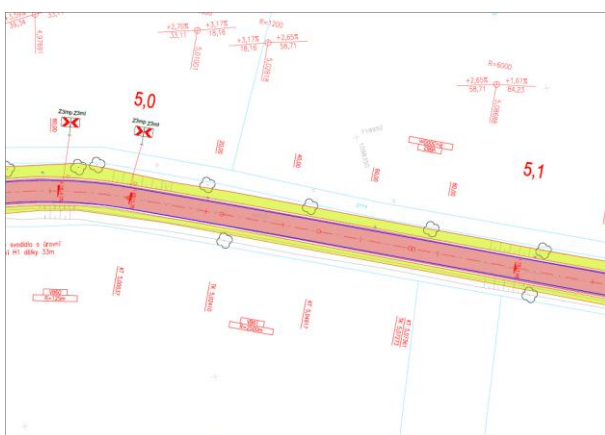
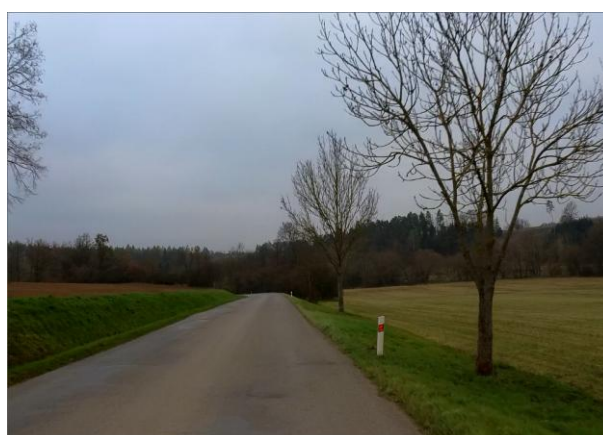
**Obrázek 71** – Stromy v blízkosti PK v km 4,140, km 4,620 a km 4,185.

**Obrázek 72** – Stromy v blízkosti PK v km 4,140, km 4,620 a km 4,185. Pohled ve směru staničení.

**Obrázek 73** – Stromy a vzrostlá zeleň v km 4,715 – km 4,740.

**Obrázek 74** – Stromy a vzrostlá zeleň v km 4,715 – km 4,740, ve směru staničení PK.

**Obrázek 75** – Stromy v km 5,250 a 5,100, ve směru staničení PK.

**Obrázek 76** – Stromy v km 5,250 a 5,100, zaznamenáno ve směru staničení PK.

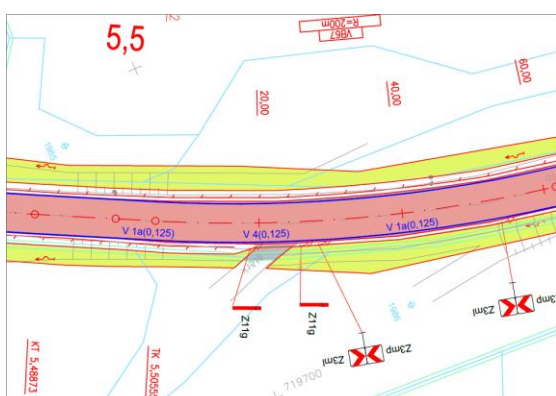
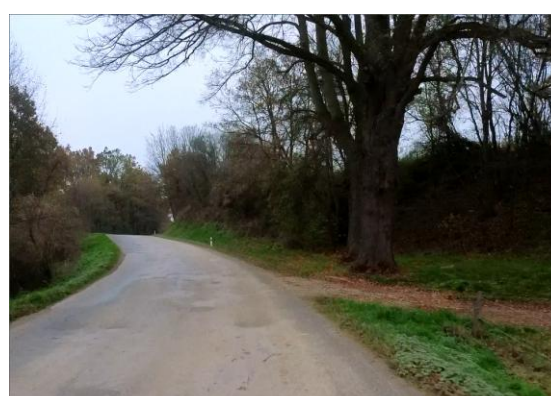
**Obrázek 79** – Vzrostlý strom v místě sjezdu  
v km 5,520.

**Obrázek 80** – Vzrostlý strom v místě sjezdu  
v km 5,520, ve směru staničení PK.

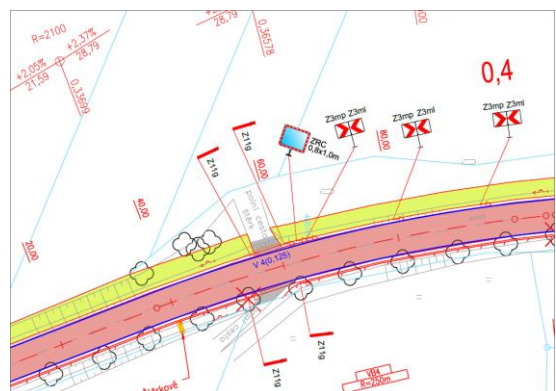
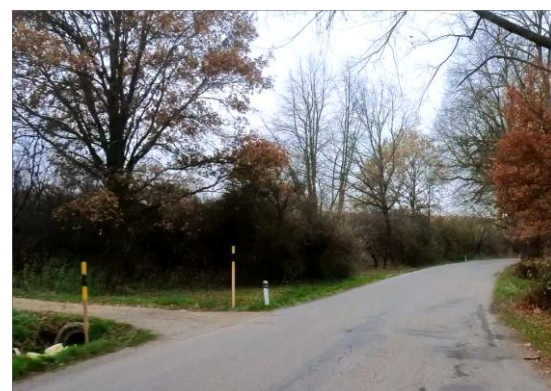
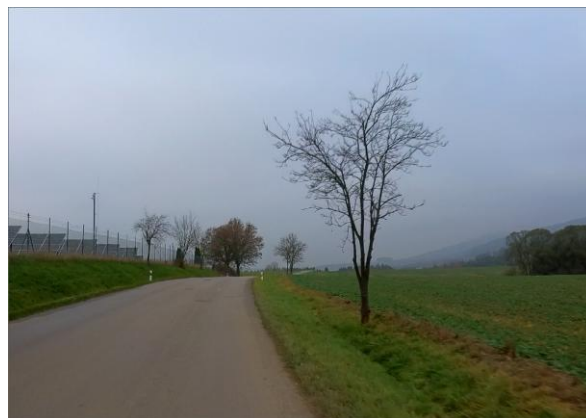
Obdobná situace, jako v předchozím riziku je spatřována i u pevných překážek, resp. stromů nacházejících se v km 0,360 a km 3,470. Vzhledem k okolním podmínkám lze tato místa klasifikovat s nízkým rizikem, nicméně jejich eliminace je shodně jako u předchozího rizika žádoucí a prospěšná bezpečnosti provozu.

**Obrázek 81** – Stromy a vzrostlá zeleň v blízkosti  
sjezdu v km 0,365.

**Obrázek 82** – Stromy a vzrostlá zeleň v blízkosti  
sjezdu v km 0,365 (v protisměru staničení silnice).

**Obrázek 84** – Vzrostlá strom v km 3,465  
ve směru staničení PK.

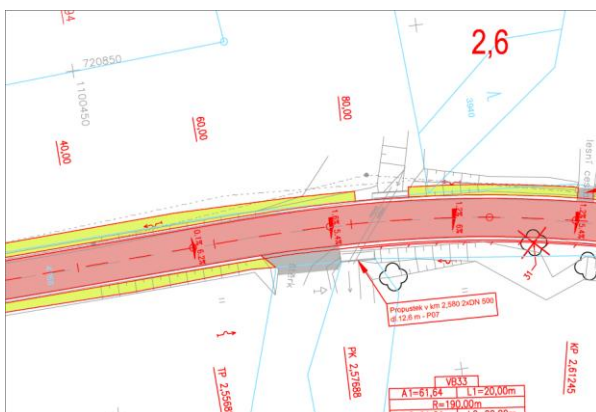
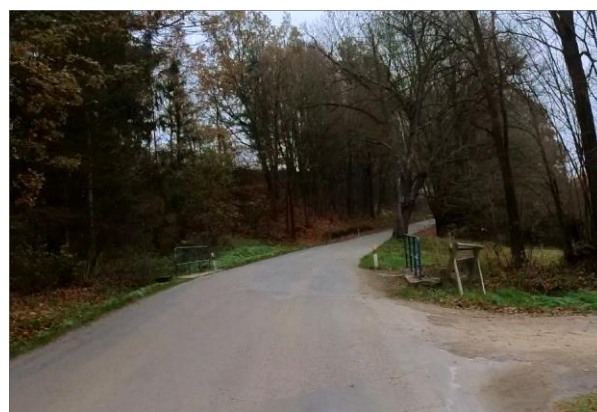
Významné riziko, které lze ve vztahu k prvkům pasivní bezpečnosti identifikovat, se nachází v km 2,580. Za účelovou komunikací se uvažuje s instalací nových ocelových svodidel s úrovní zadržení H1, které cílí především na ochranu pevných překážek, nicméně již neadekvátně ochraňují prostor příčného propustku a jejího přilehlého okolí. V případě, že vozidlo opustí prostor komunikace, vzniká vážné riziko vyjetí do nedostatečně ochráněné hlubiny a mohou vznikat sekundární následky nehody pro posádku vozidla. Současně dle technické zprávy je uvažováno s rekonstrukcí propustku a realizací šikmých čel, nicméně není uvedeno, zda bude odstraněno i stávající ocelové zábradlí či nikoliv.

**Obrázek 91 – Nedostatečně ochráněné místo propustku a okolní vegetace.**

**Obrázek 92 – Nedostatečně ochráněné místo propustku a okolní vegetace, ve směru staničení.**

- Vychýlení svodidla do prostoru účelové komunikace, aby bylo docíleno plnohodnotného ochránění dané oblasti. Zároveň je doporučováno instalovat stojiny svodidla s vyšší frekvencí.
- Odstranění ocelového zábradlí, pokud již nebude realizováno v průběhu rekonstrukce propustku.

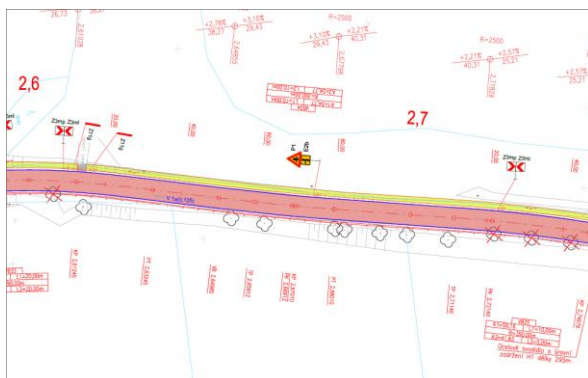
Správná funkčnost svodidla je závislá mimo jiné na dostatečné pracovní šíři, resp. na volném prostoru za daným záchytným zařízením. V tomto prostoru se nesmí vyskytovat žádná pevná překážka, která by mohla při průhybu svodidla způsobit střet vozu s pevnou překážkou. I když je patrná snaha

projektanta odstranit vzrostlé stromy v těsné blízkosti zpevněné části vozovky, stále je odůvodněné riziko, že nedojde k odstranění všech překážek a pracovní šíře silničního záchytného zařízení nebude dodržena.

**Obrázek 93** – Současný návrh provedení svodidla, ukázkový příklad mezi km 2,600 – 2,700.
