III/33815 ROHOZEC, MOST EV.Č. 33815-1 PŘES ŘÍČKU BRSLENKU

ZPRÁVA Z MÍSTNÍHO ŠETŘENÍ

Ř Í J E N 2 0 2 4

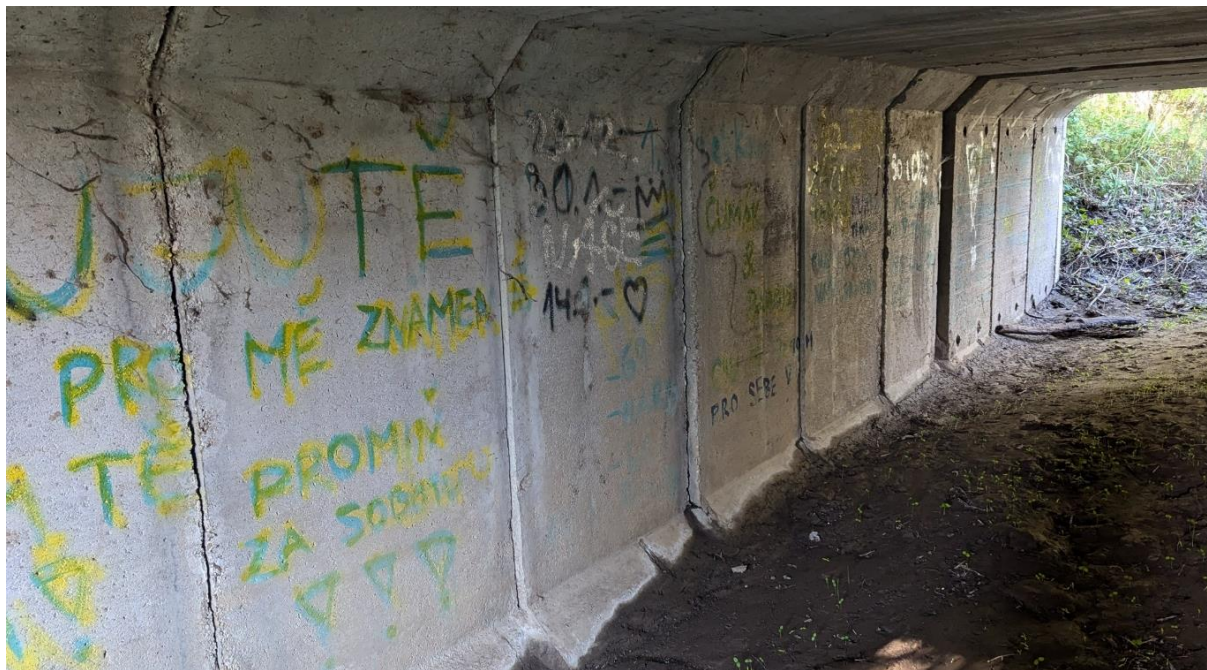
Prefabrikáty vykazují příčné i podélné trhliny, obnažená výztuž koroduje, značný podíl šterkových hnízd, nefunkčnost izolace na rubu opěr, průsaky mezi jednotlivými prefabrikáty, mnoho porušených míst pravděpodobně už z výroby/montáže. Prefabrikáty nelicují, místy jsou zcela mimo zámek, pravděpodobně již z jejich pokládky při výstavbě mostu. Z povrchu vozovky lze předpokládat, že dochází i k jejich nerovnoměrnému sedání.

Obr. 6 Pohled na líc prefabrikátů

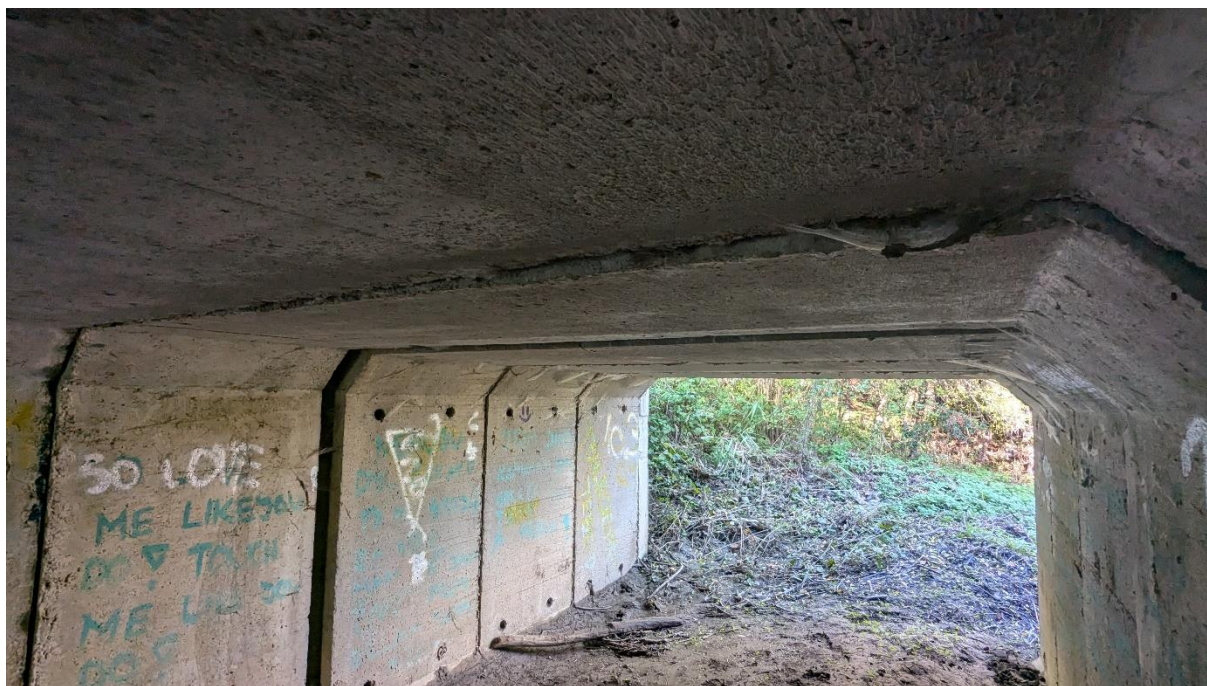
Obr. 7 Pohled na horní hranu nosné konstrukce, chybné uložení/ nerovnoměrné sedání prefabrikátů

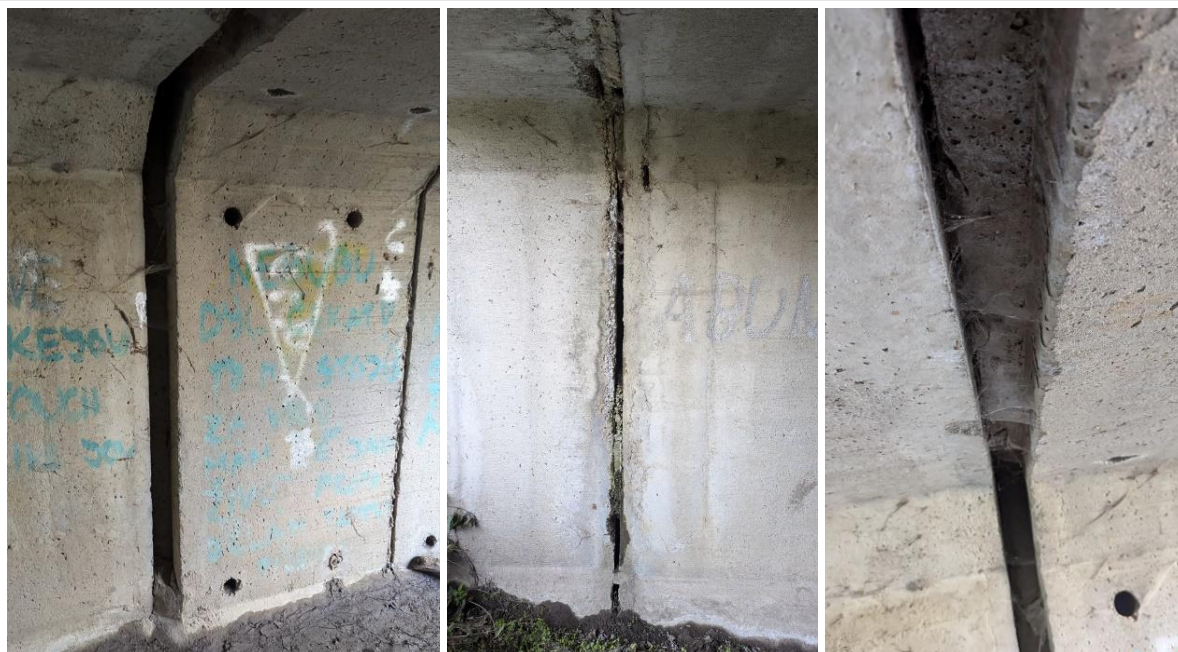
Obr. 8 Detail napojení prefabrikátů

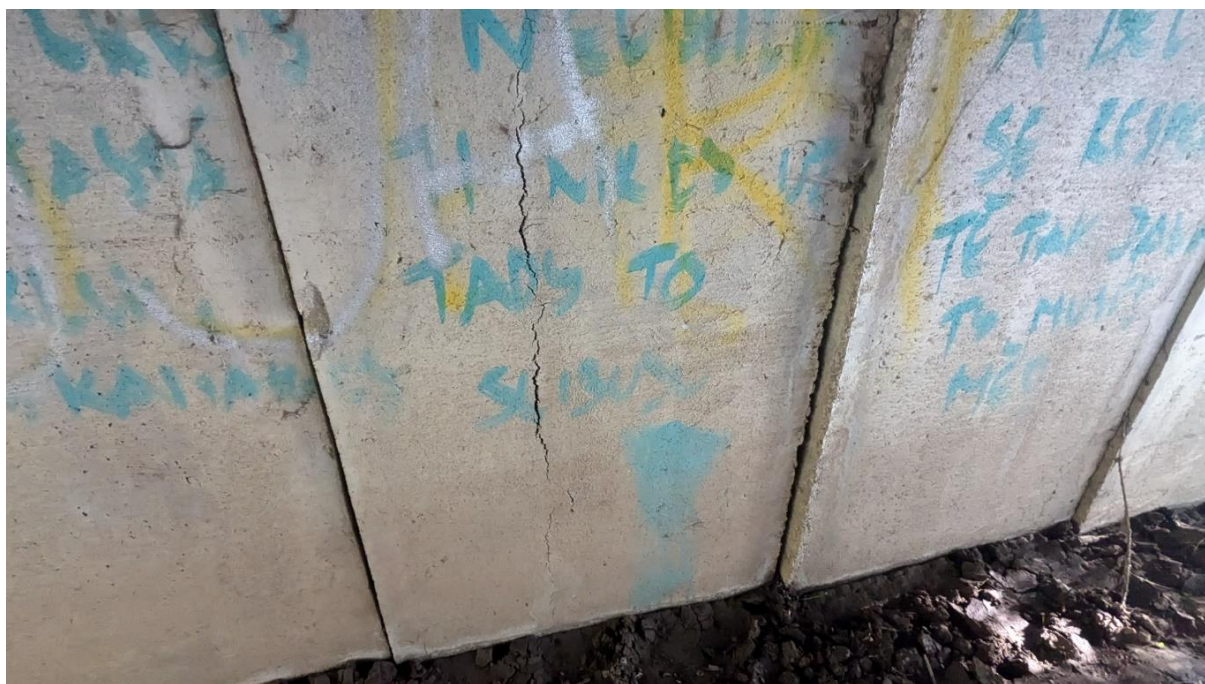
Obr. 9 Podélná trhлина ve středním poli

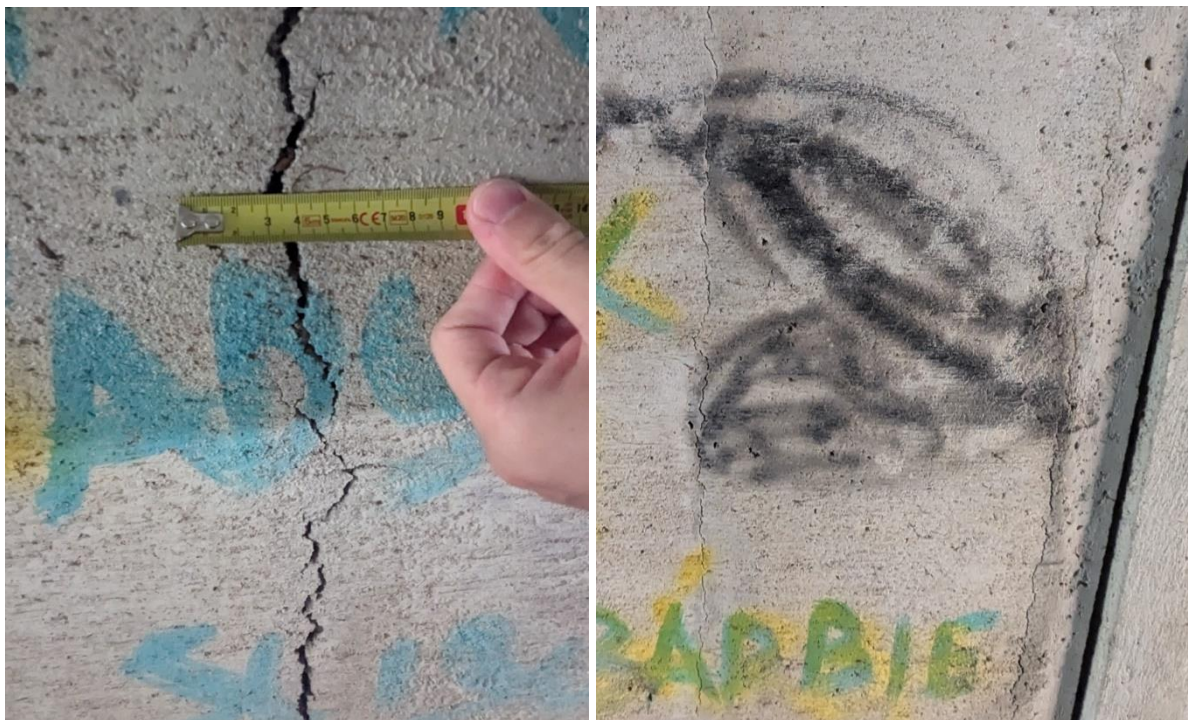
Obr. 10 Detail podélných trhlin

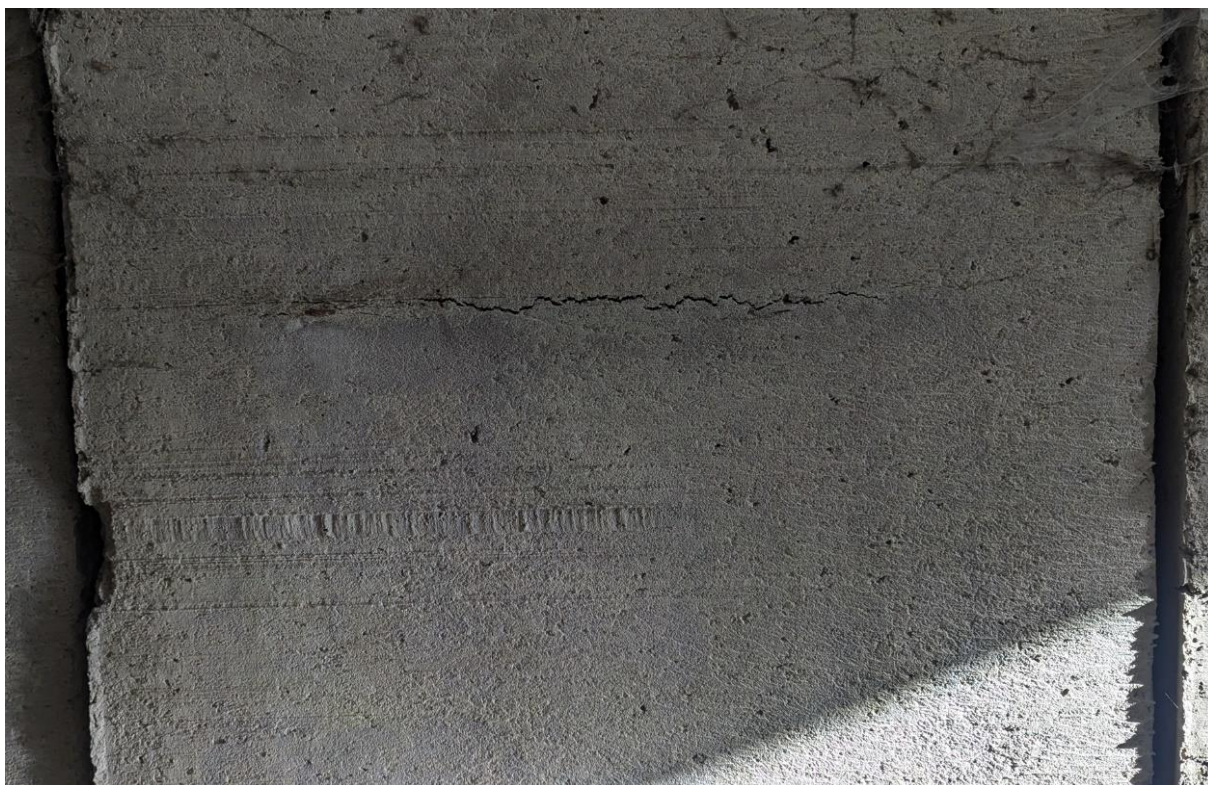
Obr. 11 Příčná trhlina ve středním poli, nedostatečné krytí betonářské výztuže

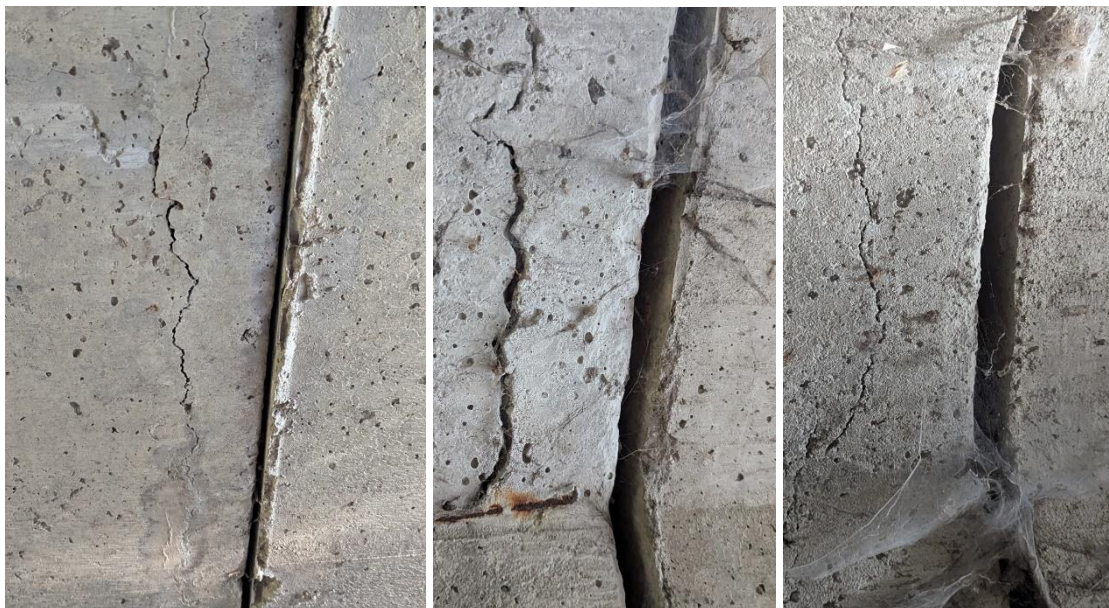
Obr. 12 Potrhané rohy prefabrikátů, nedostatečné krytí betonářské výztuže

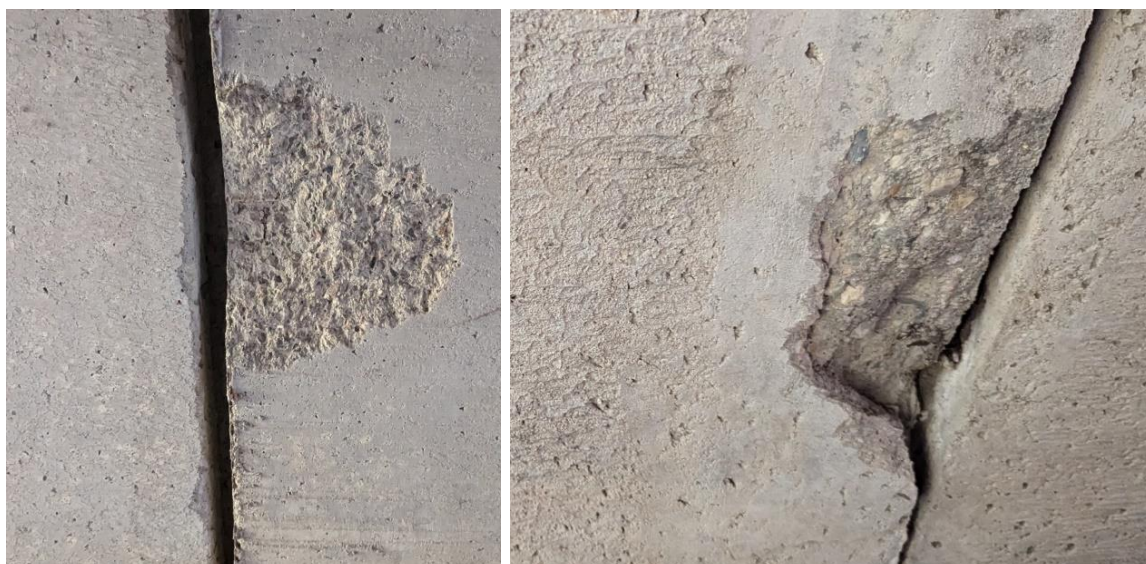
Obr. 13 Degradace betonu na rozích prefabrikátů – štěrková hnízda/nekázeň při montáži

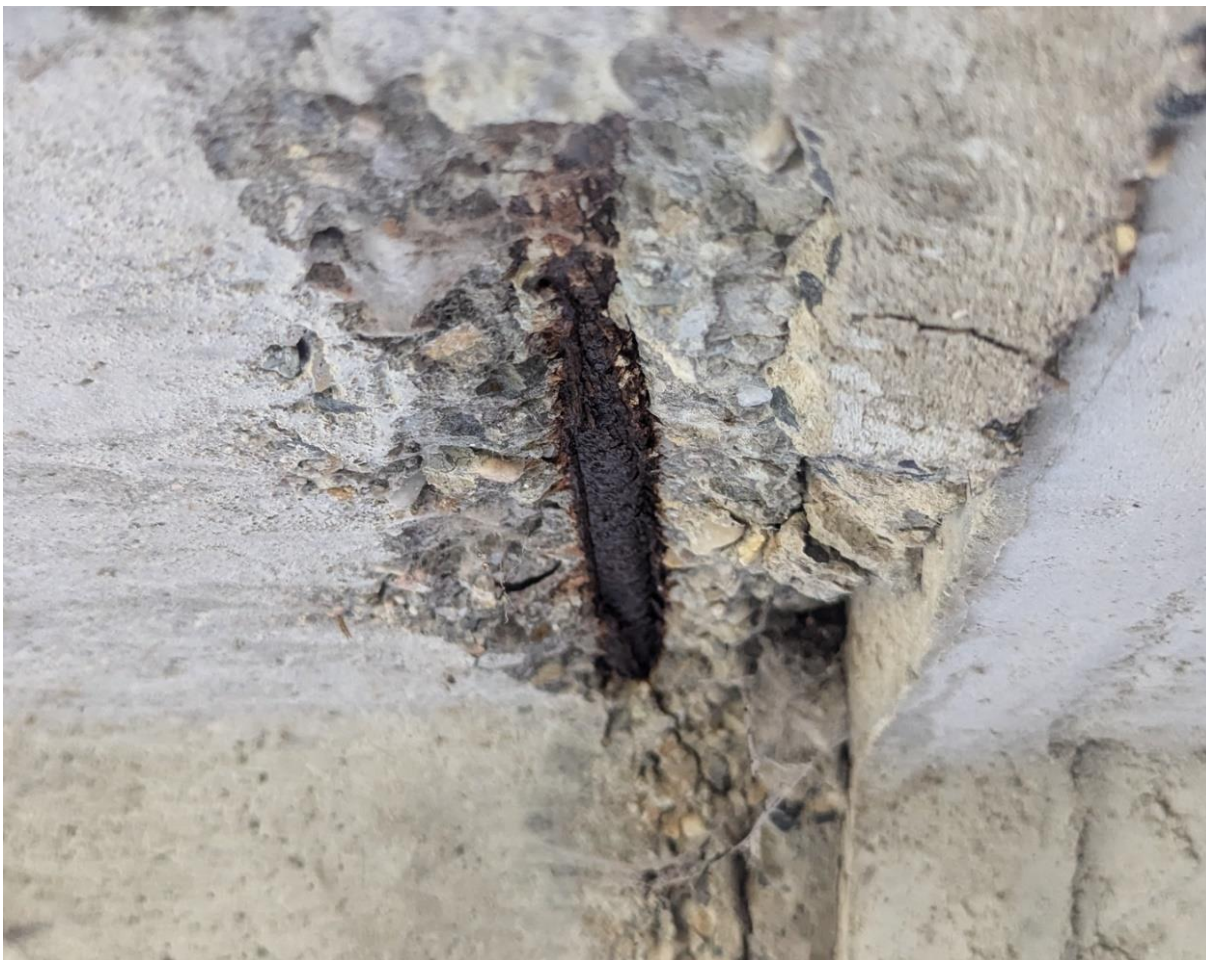
Obr. 14 Korodující obnažená výztuž, štěrkové hnízdo, nedostatečné krytí betonářské výztuže

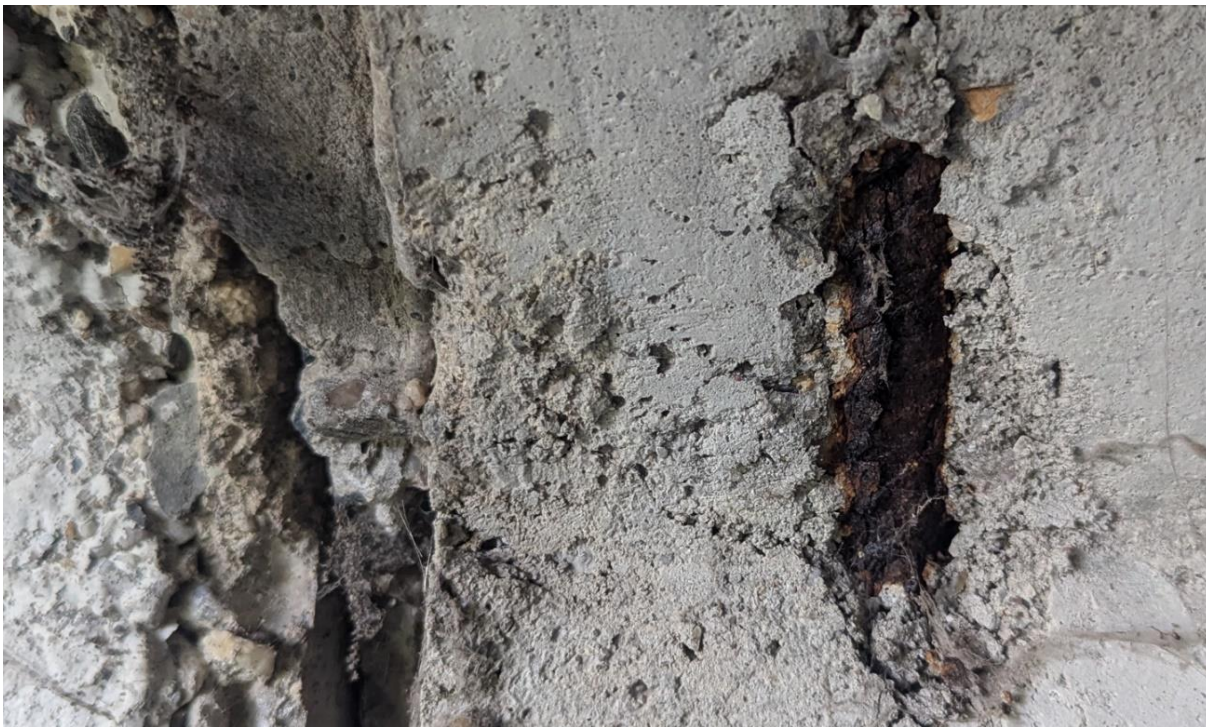
Obr. 15 Korodující obnažená výztuž, štěrkové hnízdo, nedostatečné krytí betonářské výztuže

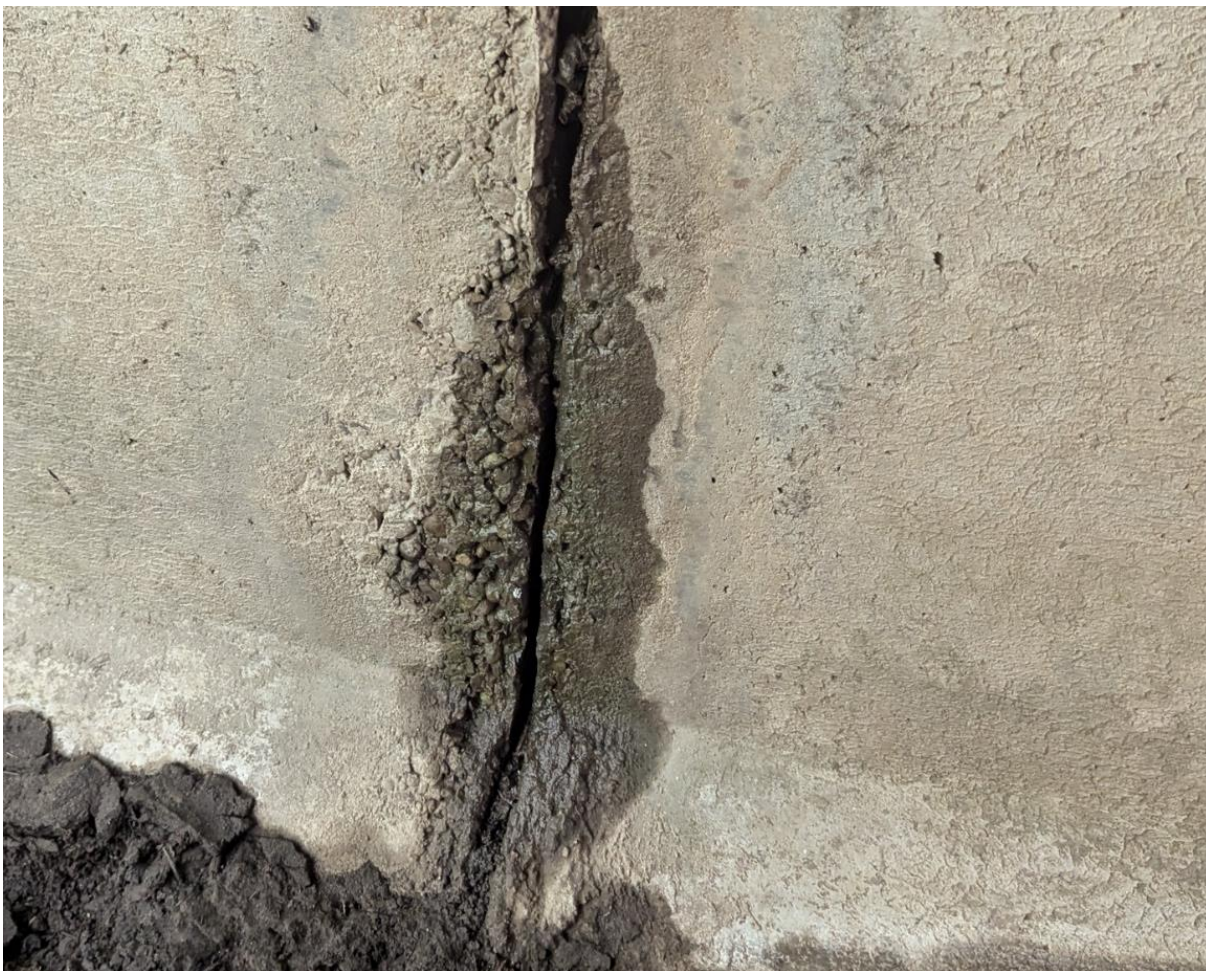
Obr. 16 Průsaky ve spojích prefabrikátů, štěrkové hnízdo

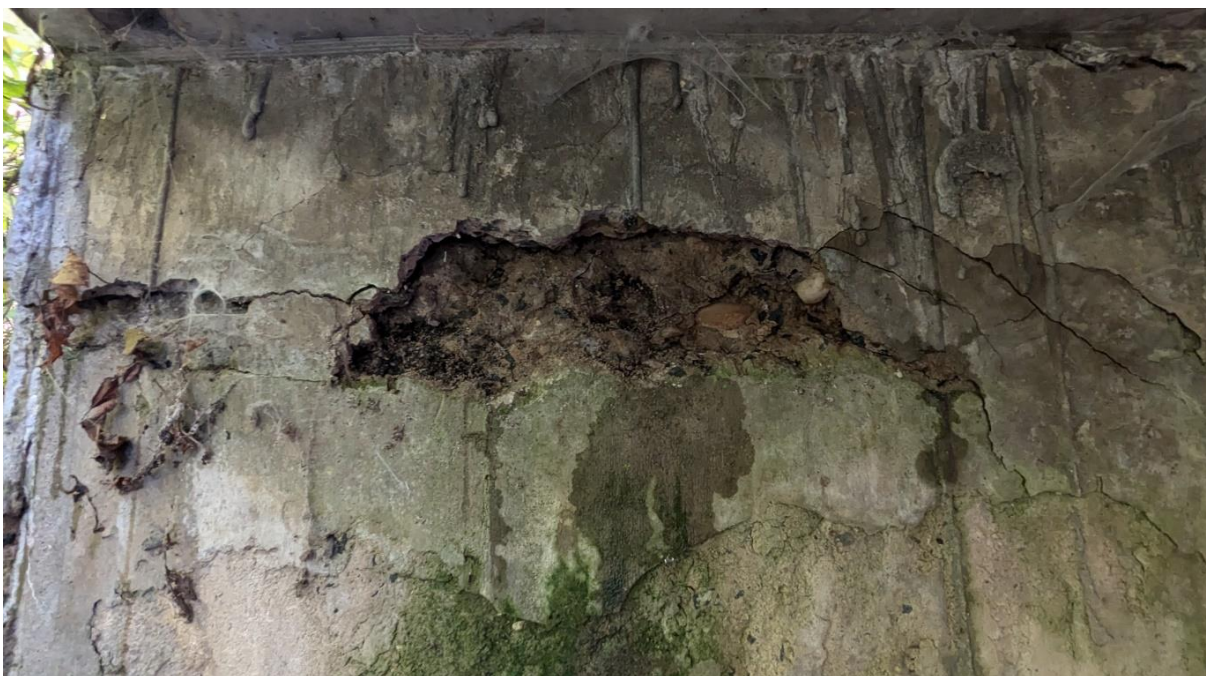
Obr. 17 Porucha izolace na rubu opěr

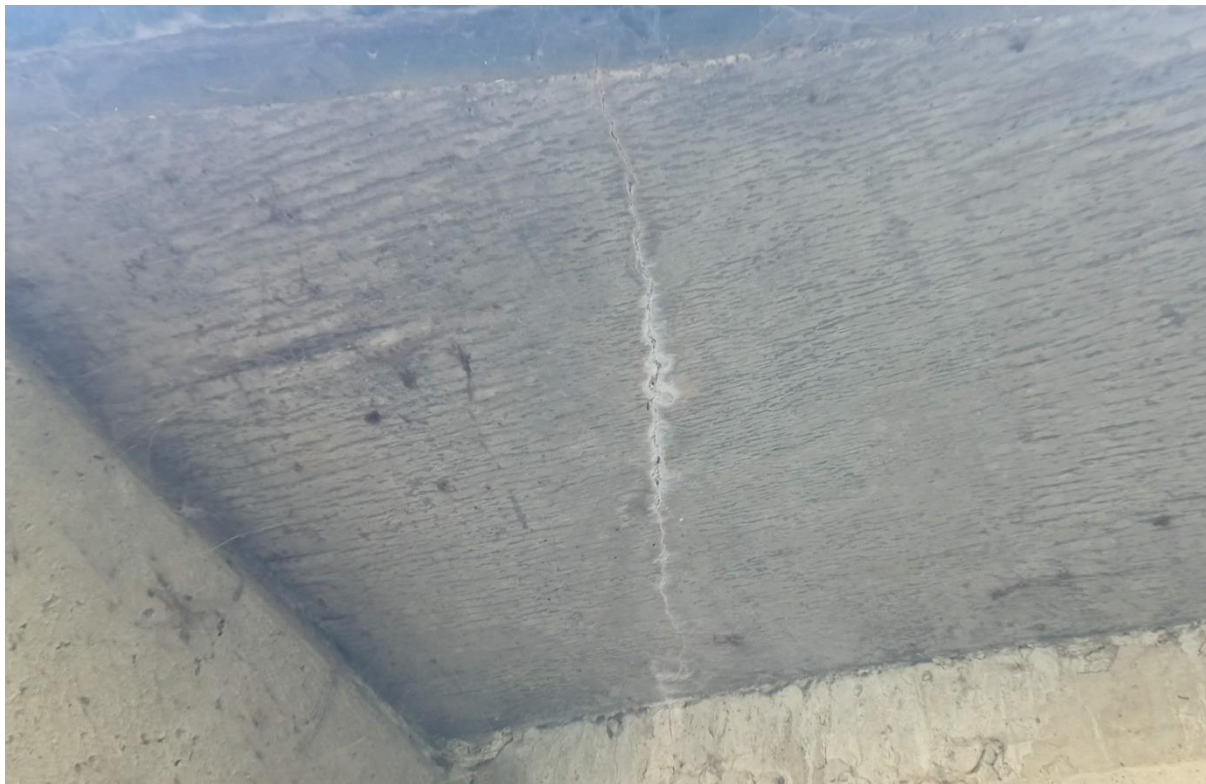
Obr. 18 Detail příčné trhliny s průsakem na levé římse

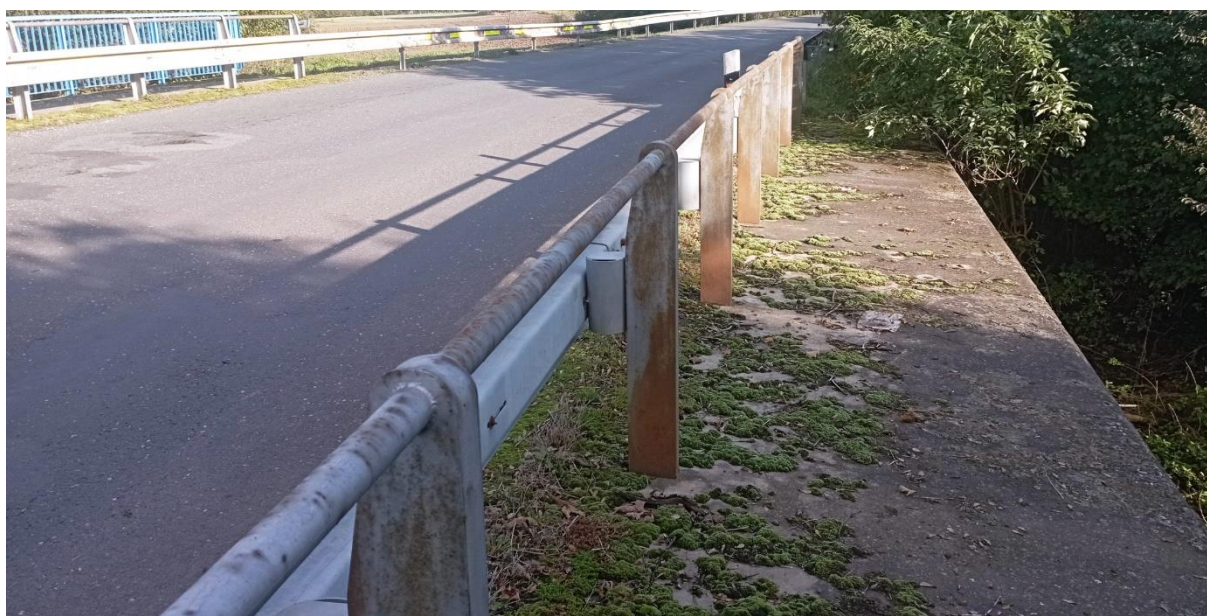
Pravá římsa je vyspádována na bok nosné konstrukce, čímž dochází ke smáčení a degradaci nosné konstrukce. Levá římsa je vyspádována směrem k vozovce, která je však výše než římsa, takže se v úžlabí tvoří nánosy a vegetace. V povrchu římsy jsou divoké trhliny – podezření na ASR. Na koncích říms beton degraduje.

Obr. 19 Pohled na pravou římsu shora

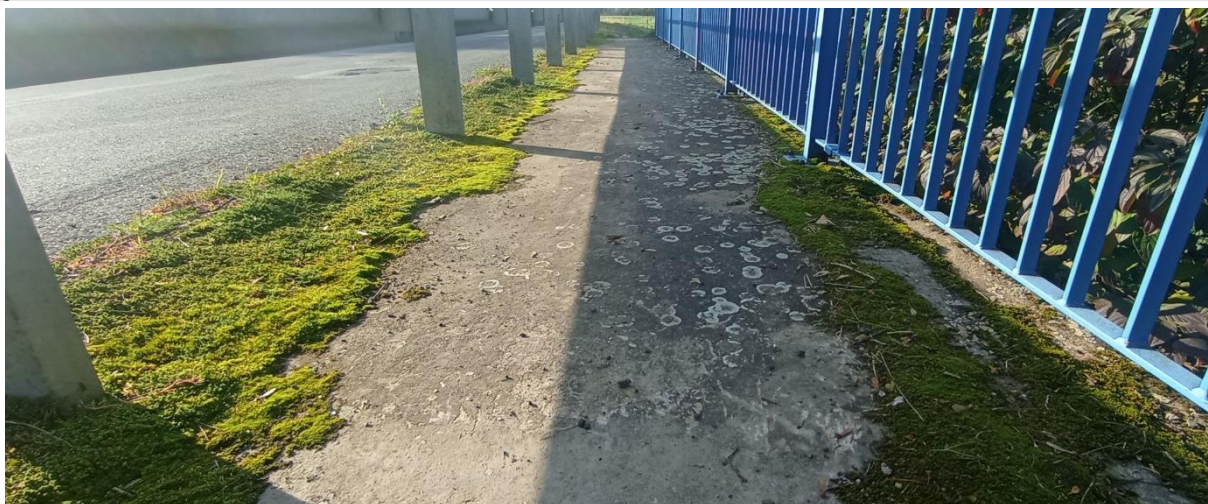
Obr. 20 Pohled na levou římsu shora

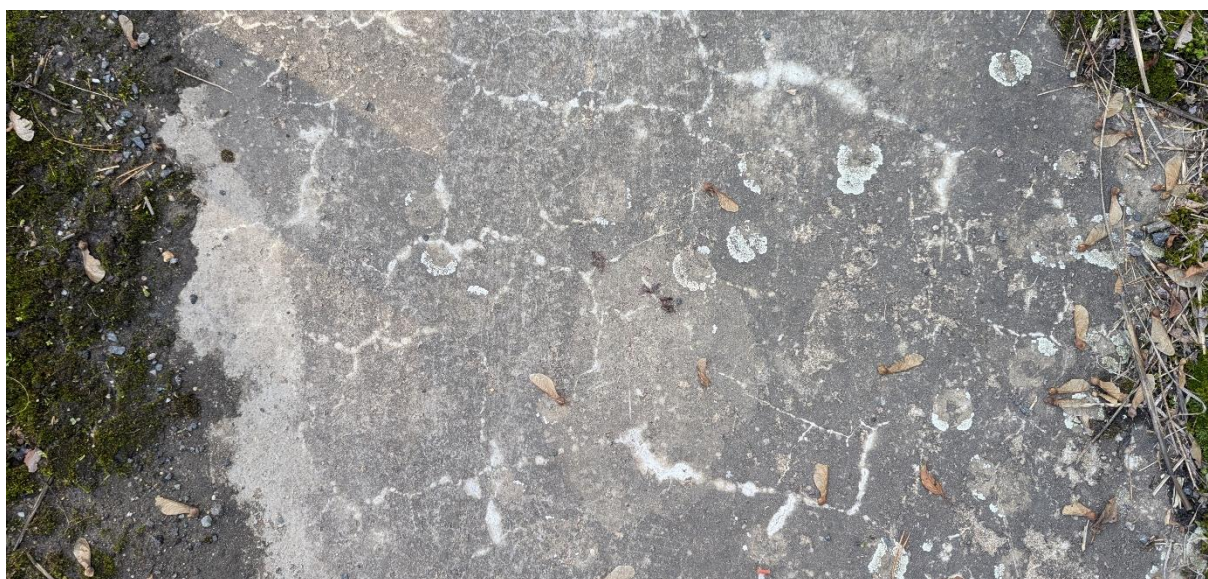
Obr. 21 Divoké trhliny v povrchu římsy, podezření na ASR

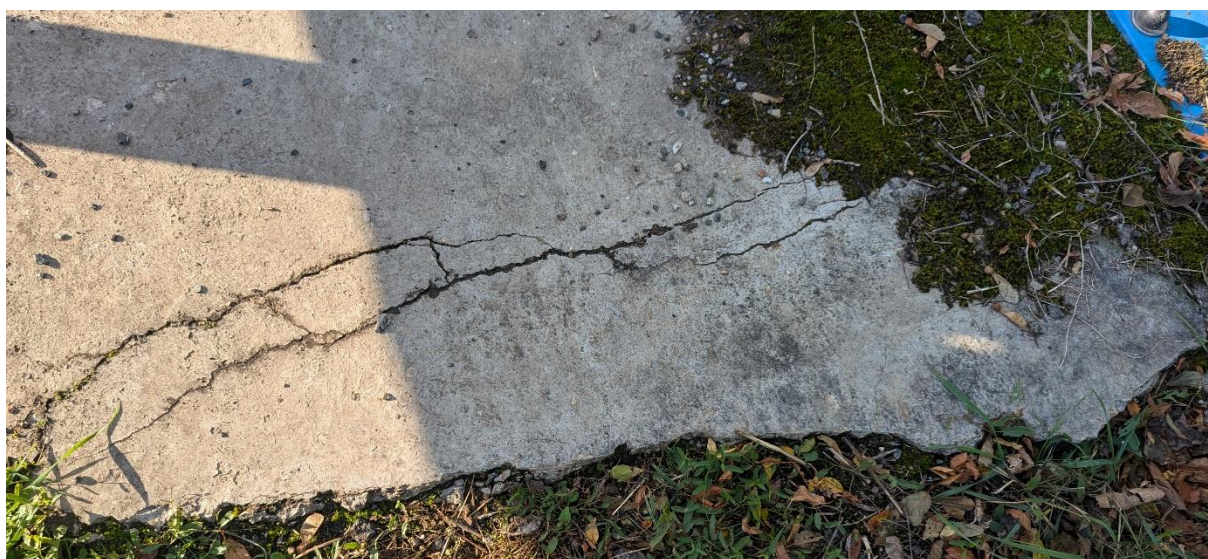
Obr. 22 Potrhaný beton na konci říms.

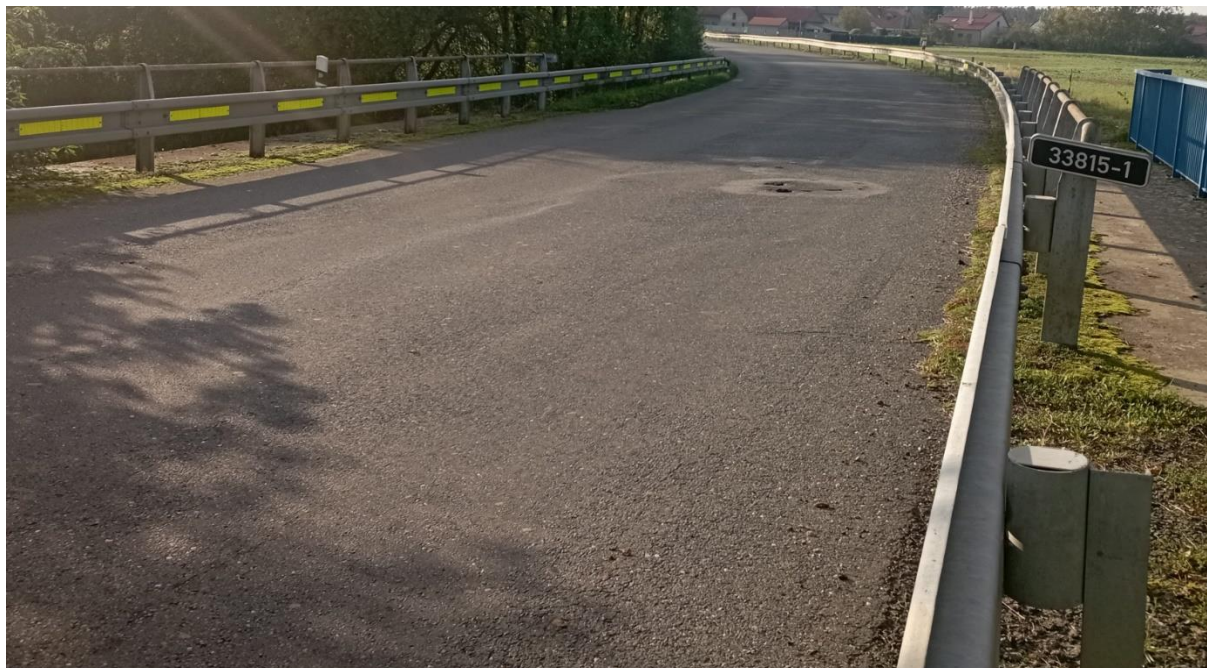
Vozovka vykazuje škálu trhlin a výtluků. Ve vozovce jsou vyjeté koleje. Přechodové oblasti jsou prosedlé, vznik příčných trhlin přes celou šířku vozovky v místě rubu. Vozovka je kompletně přebalená přes římsy. Ve výtlucích se drží voda. Na krajnicích jsou usazené nečistoty a vegetace. Z povrchu vozovky lze předpokládat, že dochází nerovnoměrnému sedání segmentů nosné konstrukce.

Obr. 23 Pohled na vozovku proti směru staničení

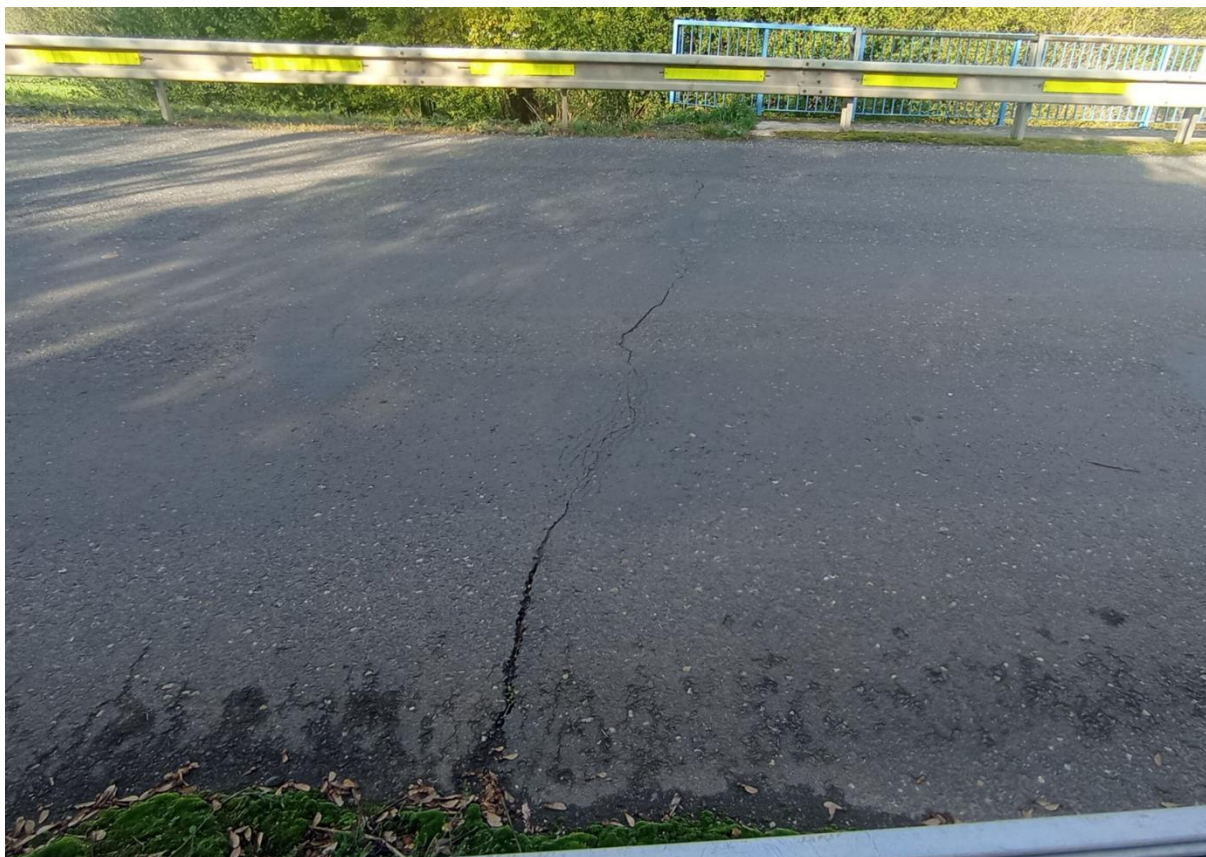
Obr. 24 Příčné trhliny v místě přechodových oblastí

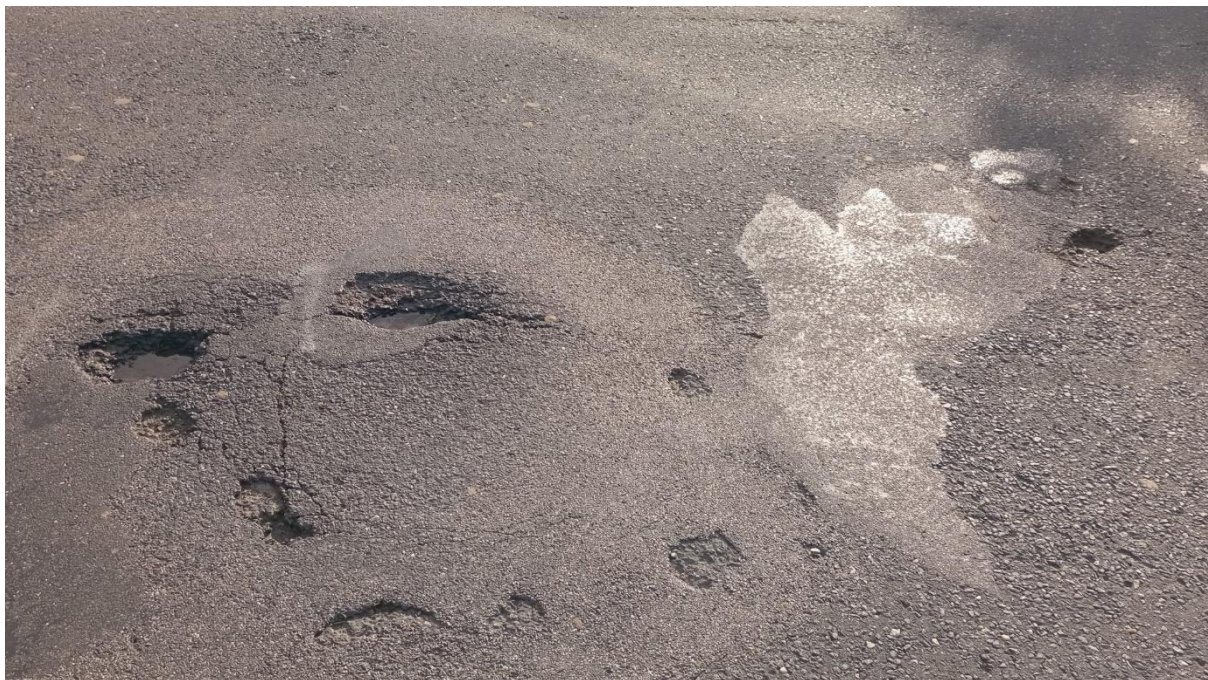
Obr. 25 Výtluky ve vozovce nad středovým polem

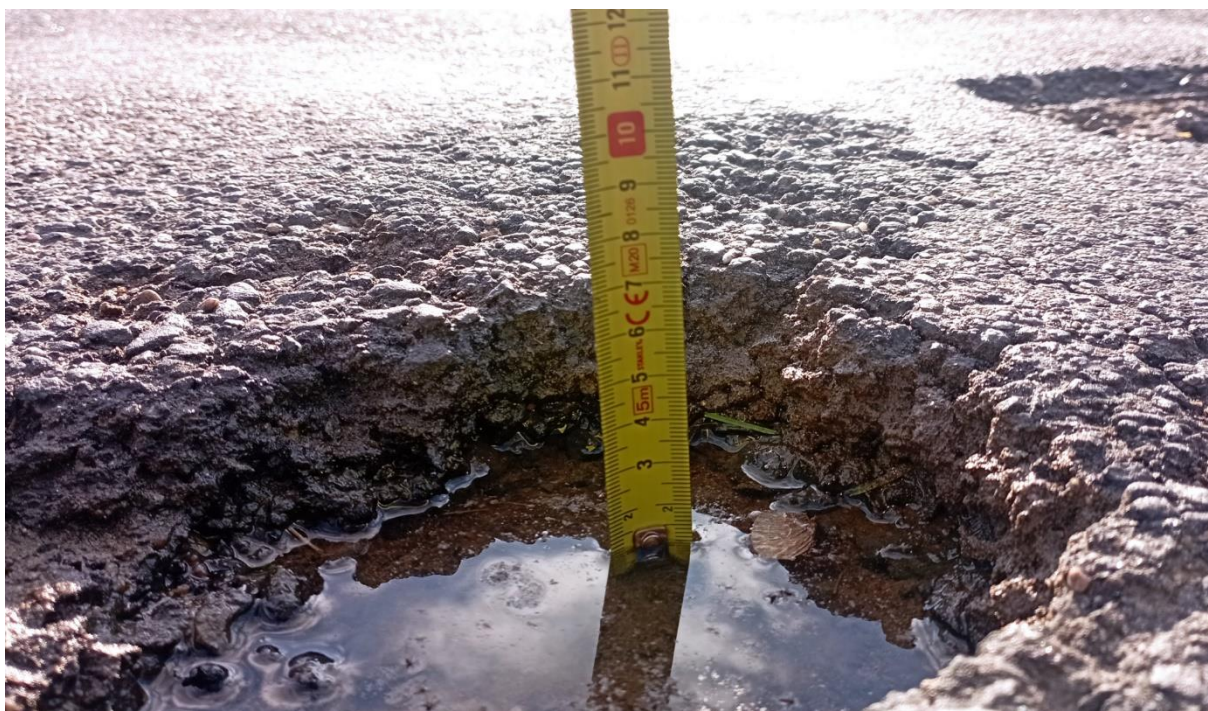
Obr. 26 Detail výtluku ve vozovce

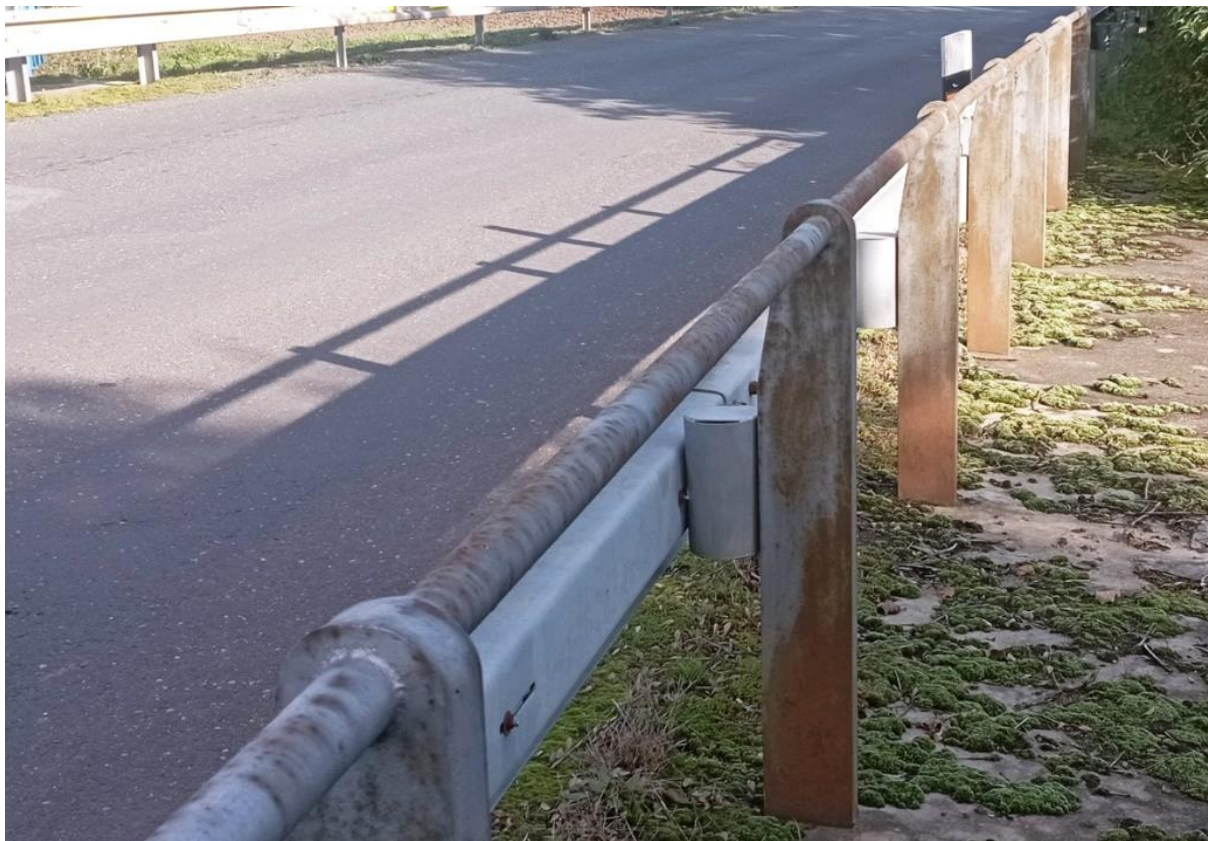
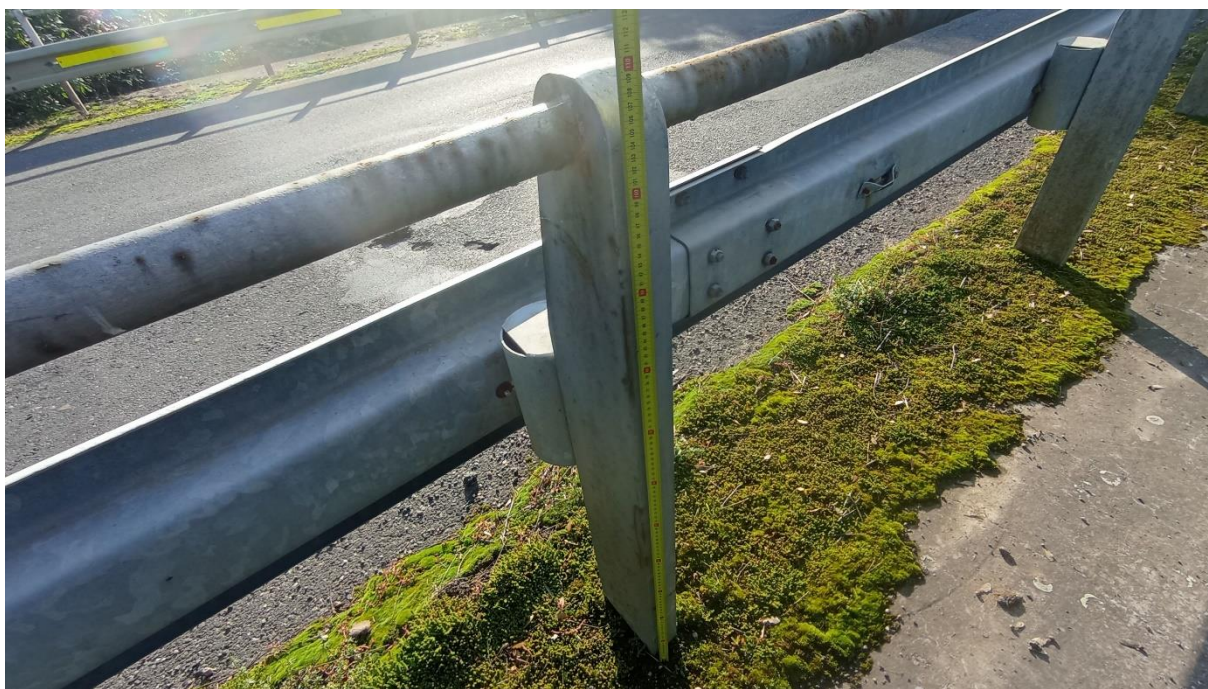
Na svodidlech se plošně odlupuje PKO a korodují. Šířka mezi svodidly neodpovídá šířce průjezdu vozidla NTK 2x20THP.

Obr. 27 Koroze svodidel

Obr. 28 Koroze svodidel

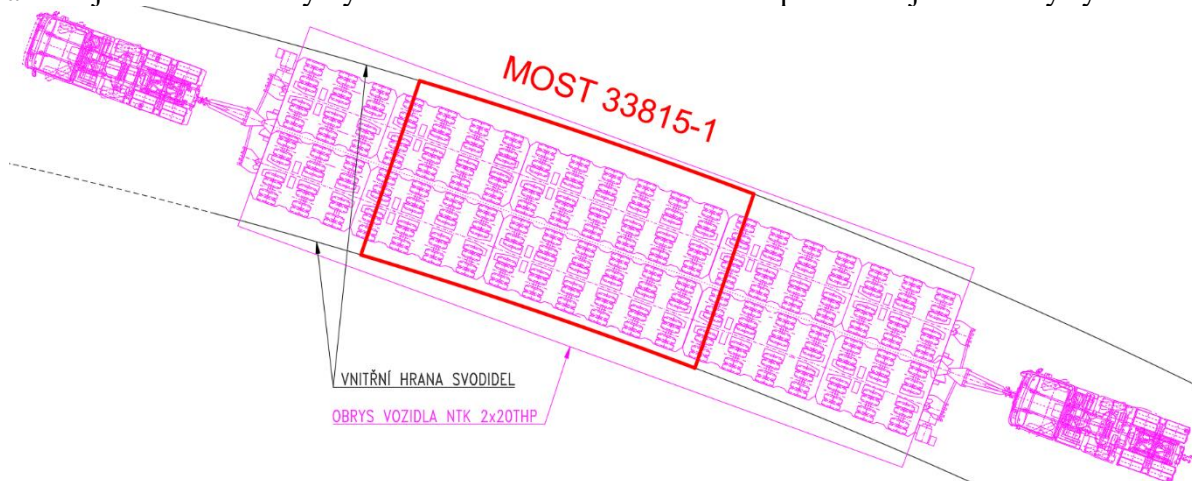
Z hlediska šířkového uspořádání je most nevyhovující. V souvislosti se zajištěním přepravní trasy NTK pro EDU je šířka mezi svodidly nedostatečná. Pro průjezd vozidla NTK 2x20THP na stávající konstrukci by bylo nutné odmontovat zábradlí a upálit stávající zádržný systém.

Obr. 29 Stávající stav při průjezdu vozidla NTK
