# **Most VY11626-1**

Most přes Bojovský potok před Mníškem pod Brdy

## **HLAVNÍ PROHLÍDKA**

Datum provedení prohlídky: 8.9.2023

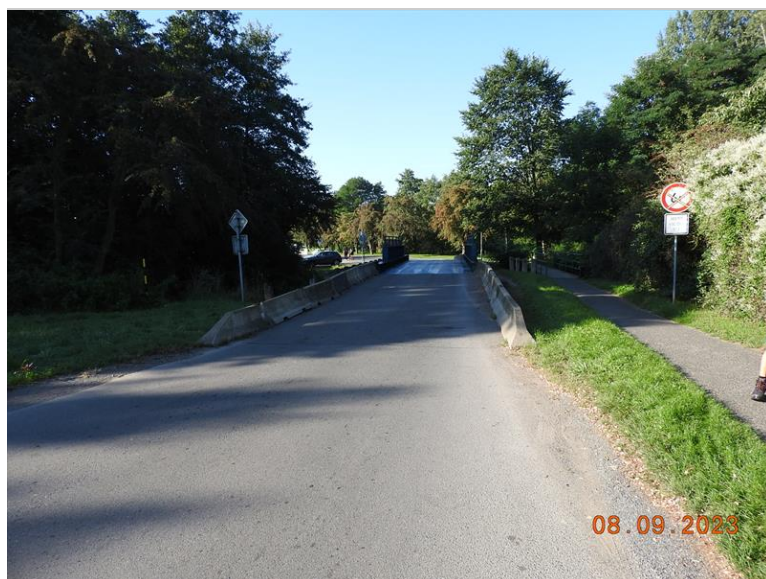
000\_Šírkové uspořádání na mostě pohled ve směru staničení. Chybějící evidenční číslo.jpg

Chybí značení výstražnými bezpečnostními pruhy na pohledových plochách nosné konstrukce- šikmé žluté a černé pruhy v úhlu 45° dle ISO 3864. Šířka pruhů 100mm dle PD.  
Chybí ev. číslo.

| [2] | 4.3 | Dopravní značení, označení objektu | Opatřit most ev. číslem. |

| [6] | 4.3 | Dopravní značení, označení objektu | Opatřit most výstražnými bezpečnostními pruhy na pohledových plochách nosné konstrukce- šikmé žluté a černé pruhy v úhlu 45° dle ISO 3864. Šířka pruhů 100mm dle PD. |

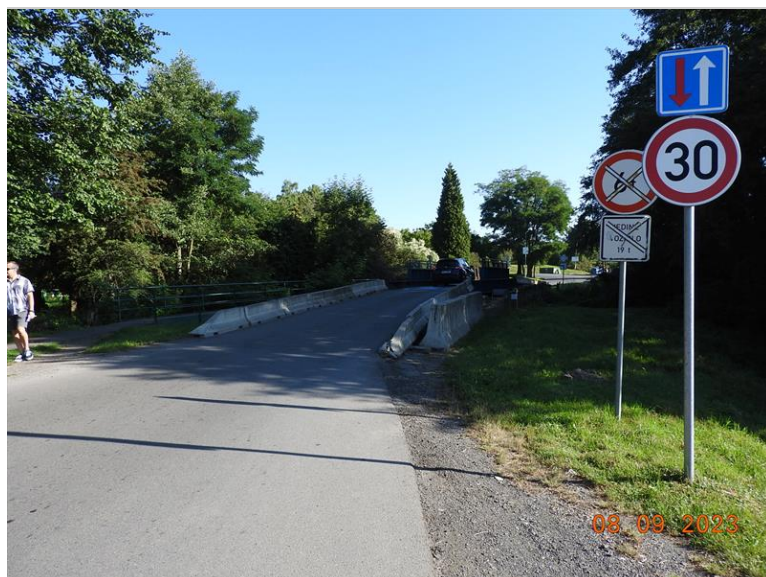
001\_Šírkové uspořádání na mostě pohled proti směru staničení.jpg

Chybí značení výstražnými bezpečnostními pruhy na pohledových plochách nosné konstrukce- šikmé žluté a černé pruhy v úhlu 45° dle ISO 3864. Šířka pruhů 100mm dle PD.  
Chybí ev. číslo.

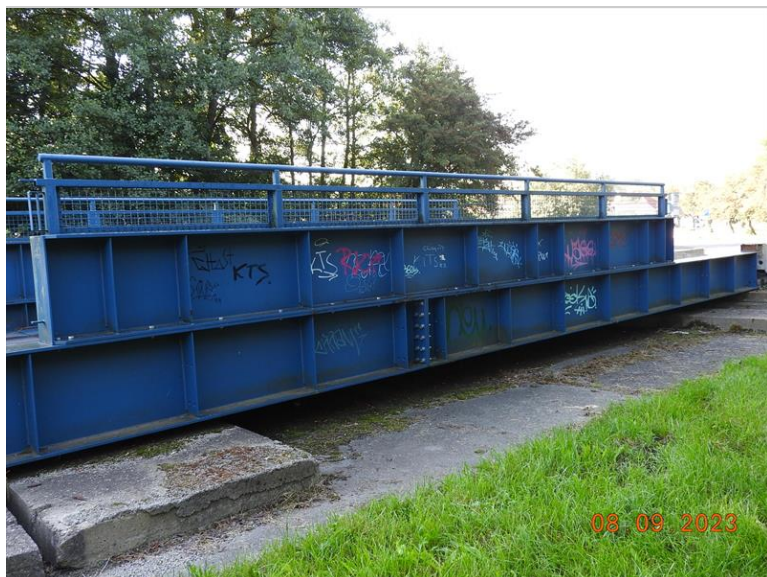
003\_Mbst zprava.jpg

Degradace nátěru a začínající koroze spojovacích prvků, bionapadení.

| [4] | 2.1 | Nosná konstrukce | Na most použít tlakové čištění a opatřit NK novým PKO nátěrem. |

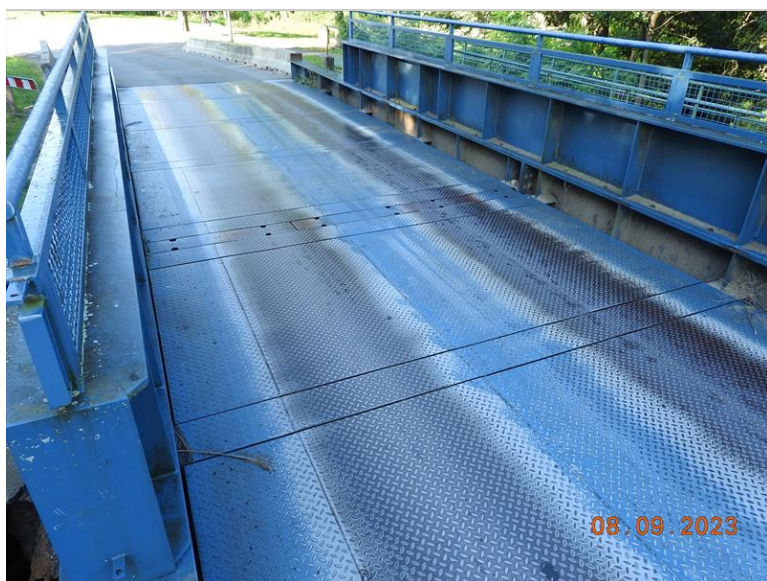
004\_Pojezdové plechy.jpg

Krycí vrstva pojezdových plechů zcela opotřebovaná.

| [3] | 2.1 | Nosná konstrukce | Opatřit pojezdové plechy novou PKO. |

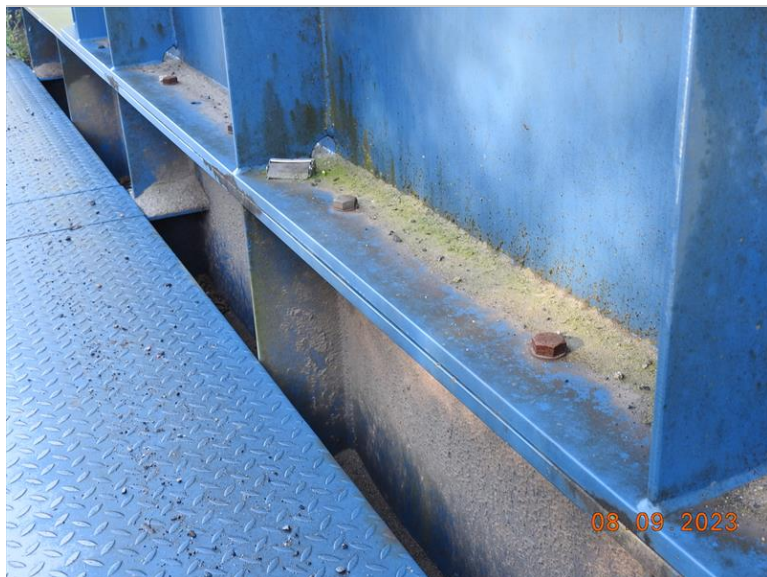
005\_Pravý bok NK. Koroze spojovacích prvků, zanesení a bionapadení.jpg

Degradace nátěru a začínající koroze spojovacích prvků, bionapadení.

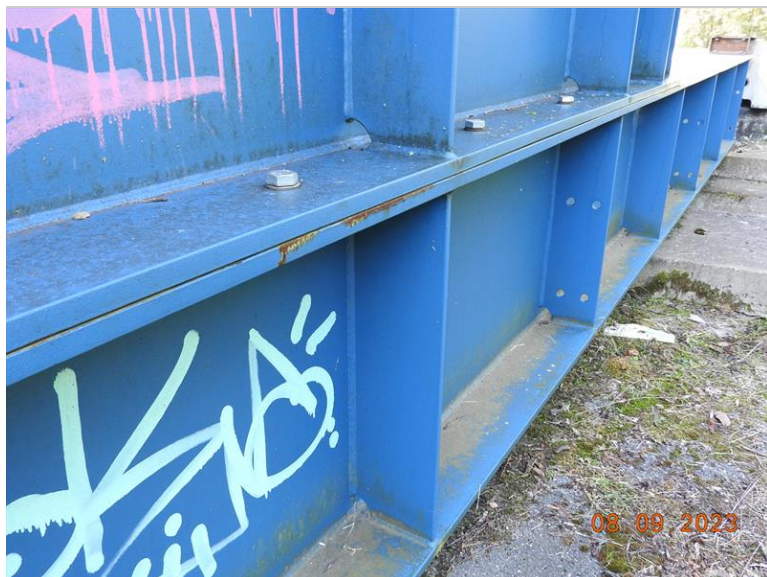
006\_Pravý bok NK. Degradace nátěru, lokální koroze a bionapadení.jpg

Degradace nátěru a začínající koroze spojovacích prvků, bionapadení.

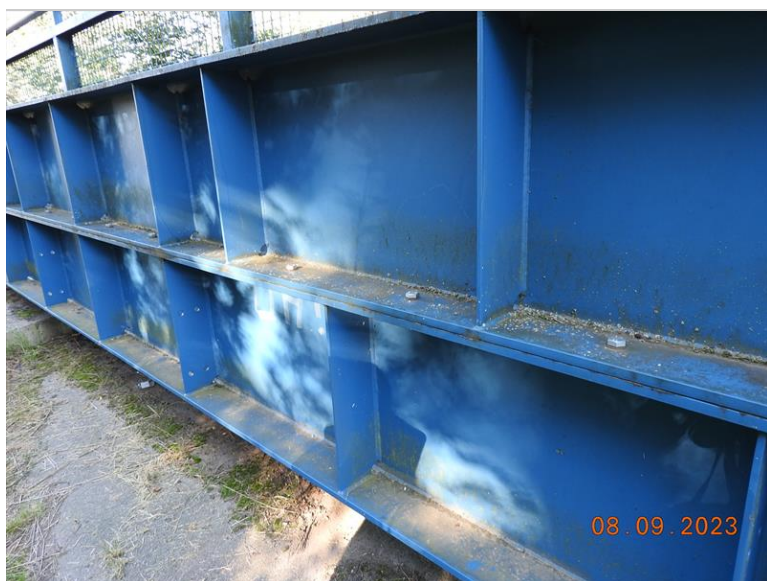
007\_Levý bok NK. Degradace nátěru a bionapadení.jpg

Degradace nátěru a začínající koroze spojovacích prvků, bionapadení.

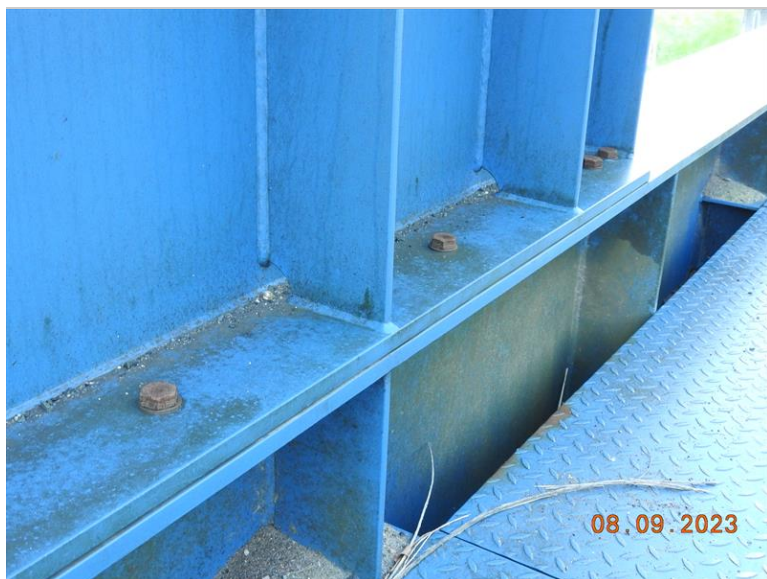
008\_Levý bok NK. Koroze spojovacích prvků.jpg

Degradace nátěru a začínající koroze spojovacích prvků, bionapadení.

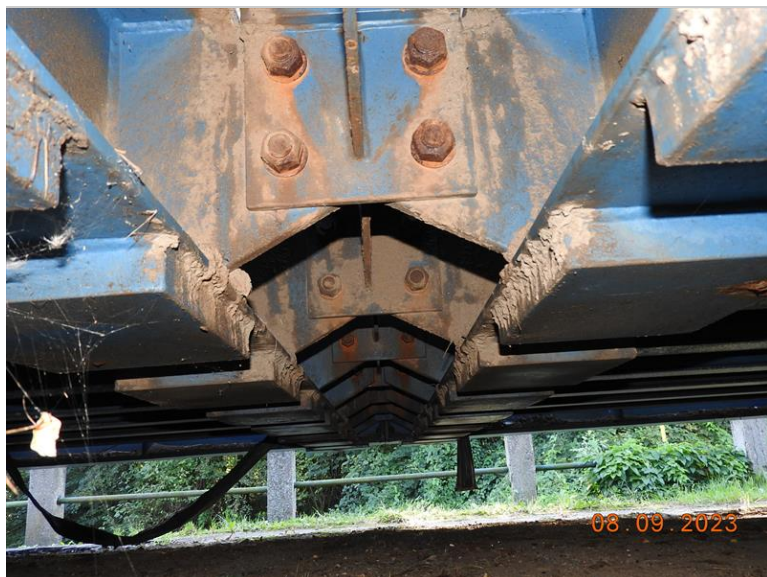
009\_Podhled uprostřed rozpětí. Koroze spojovacích prvků.jpg

Šroubové spoje na krajích nosné konstrukce v dobrém stavu, lokálně začínající koroze. Šroubové spoje na podhledu NK zcela prokorodované.

| [5] | 2.1 | Nosná konstrukce | Vyměnit šroubové spoje na podhledu NK. |

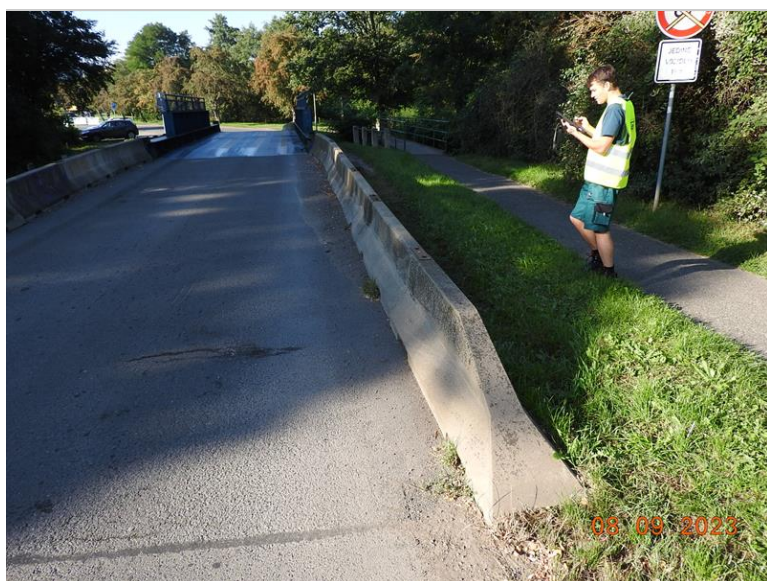
010\_Pravé svodidlo předpolí OP1. Osadit sloupek Z4.jpg

Svodidla jsou místy vychýlená. Svodidlo vlevo u OP2 rozpadlé.

| [1] | 4.1 | Svodidla/Zábradelní svodidla | Umístit před vodící svodidla sloupky Z4. |

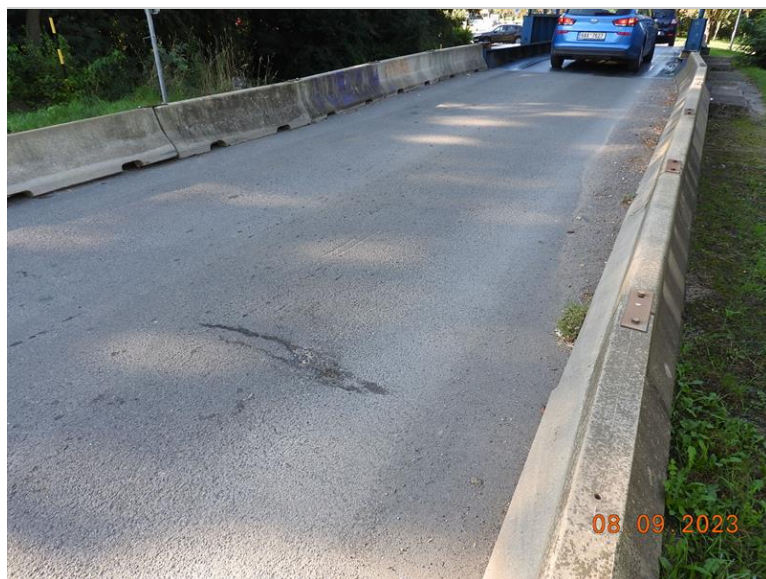
011\_Vozovka předpolí OP1. Mechanické poškození. Zanesení krajnic, lokálně podélné trhliny.jpg

Na klínech v přechodové oblasti zastiženy lokální trhliny a zanesení krajnic. U OP1 stopy po mechanickém poškození.

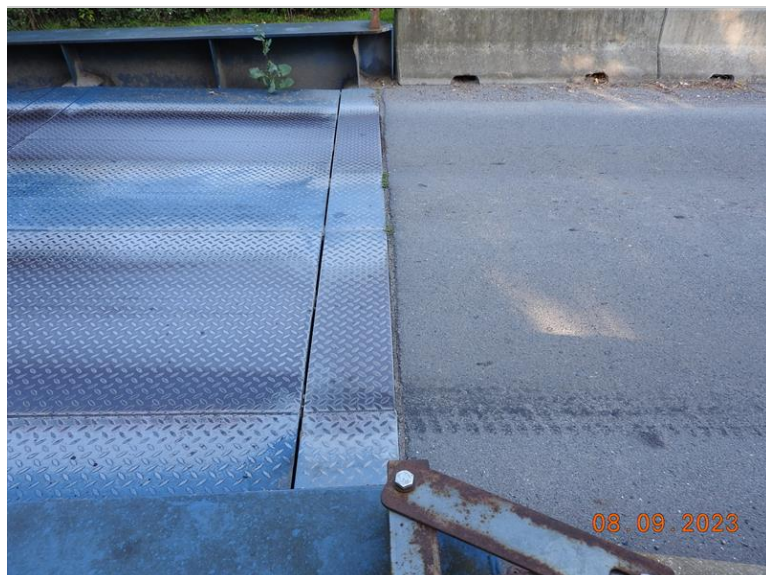
012\_MZ1.jpg

Krycí vrstva pojezdových plechů zcela opotřebovaná.

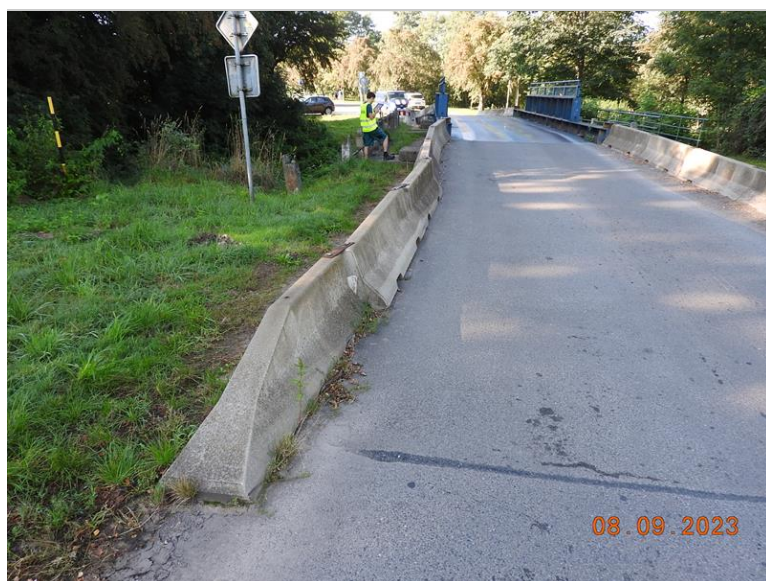
013\_Levé svodidlo před OP1. Vychýlení betonových svodidel.jpg

Svodidla jsou místy vychýlená. Svodidlo vlevo u OP2 rozpadlé.

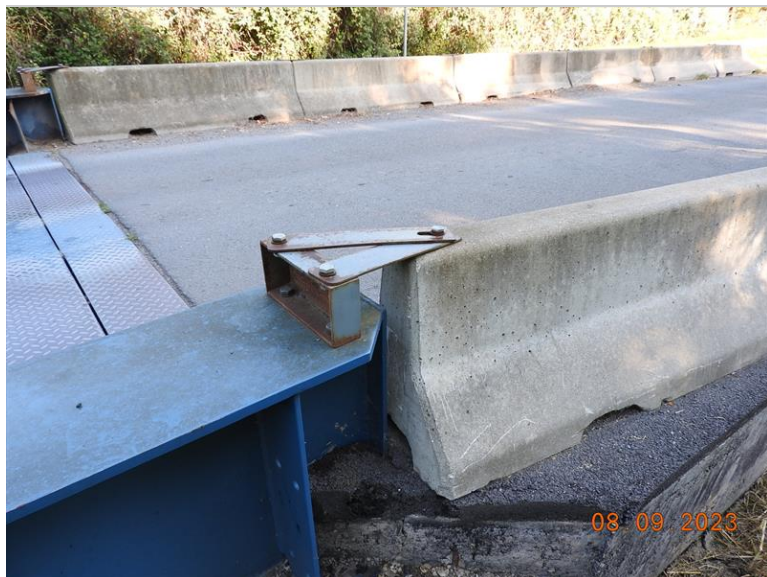
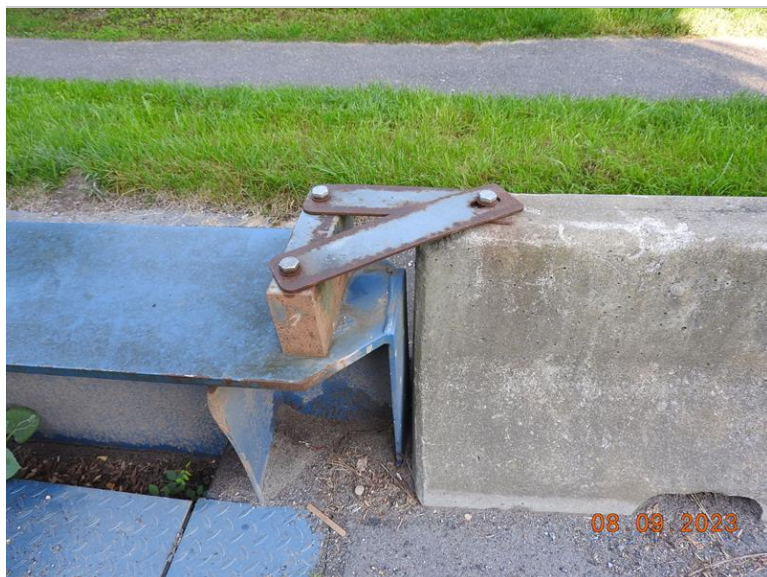
014\_Zakončení levého nosníku u OP1. Plošná koroze.jpg

015\_Zakončení pravého nosníku u OP1. Plošná koroze.jpg

Zakončení ocelové konstrukce koroduje. Stojina pravého nosníku u OP1 zdeformována.

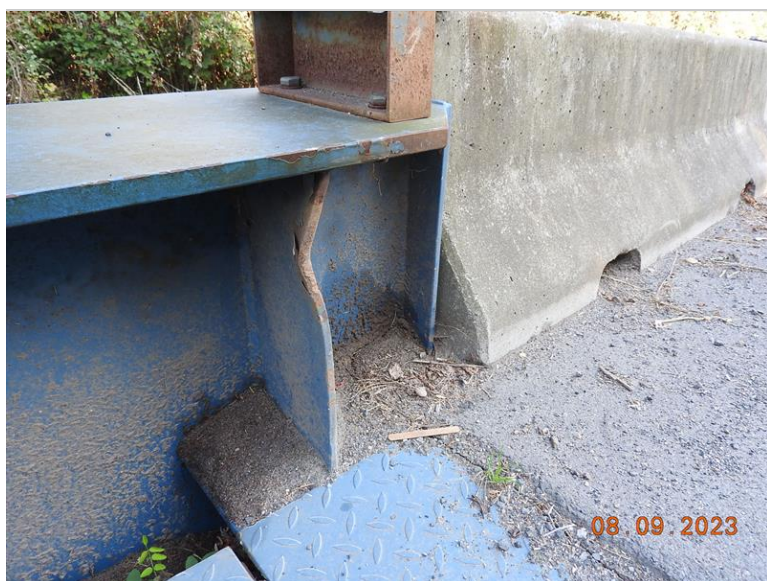
016\_Zakončení pravého nosníku u OP1. Deformace stojiny.jpg

Zakončení ocelové konstrukce koroduje. Stojina pravého nosníku u OP1 zdeformována.

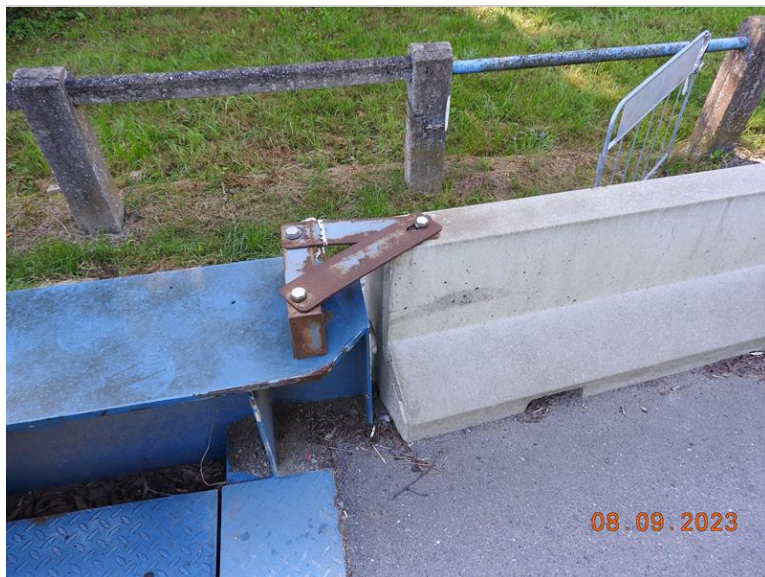
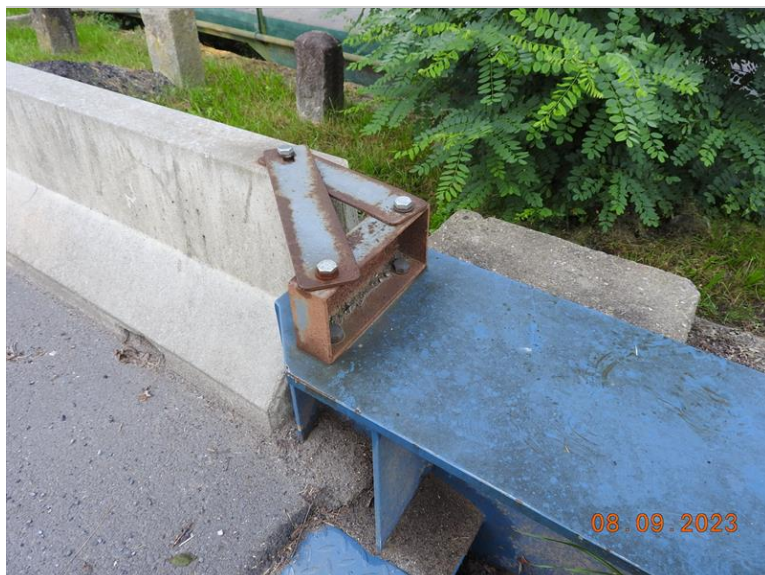
017\_Zakončení levého nosníku u OP2. Plošná koroze.jpg

018\_Zakončení pravého nosníku u OP2. Plošná koroze.jpg

Zakončení ocelové konstrukce koroduje. Stojina pravého nosníku u OP1 zdeformována.

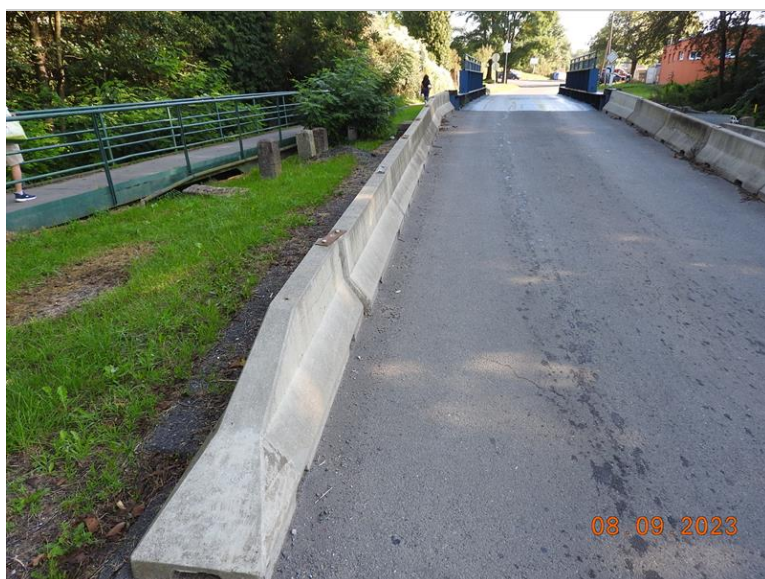
019\_Svodidlo vpravo u OP2.jpg

Svodidla jsou místy vychýlená. Svodidlo vlevo u OP2 rozpadlé.

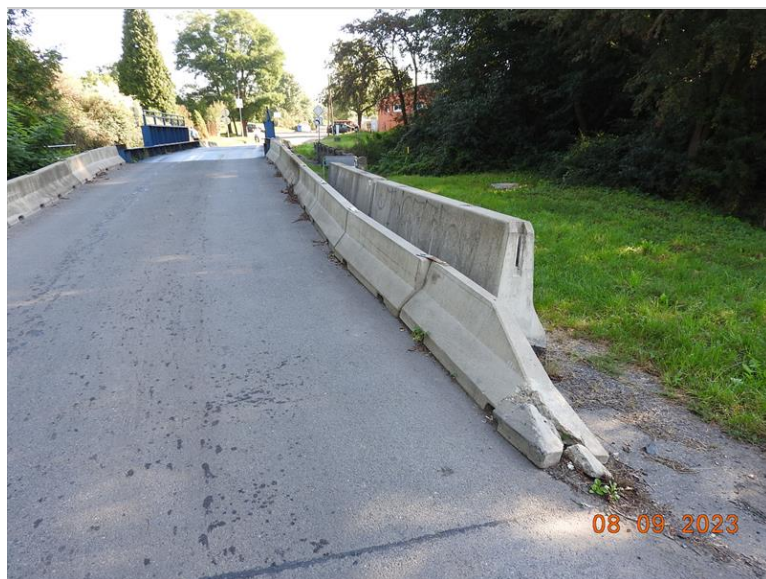
020\_Svodidlo vlevo u OP2. Vychýlení svodidla, degradace betonu.jpg

Svodidla jsou místy vychýlená. Svodidlo vlevo u OP2 rozpadlé.

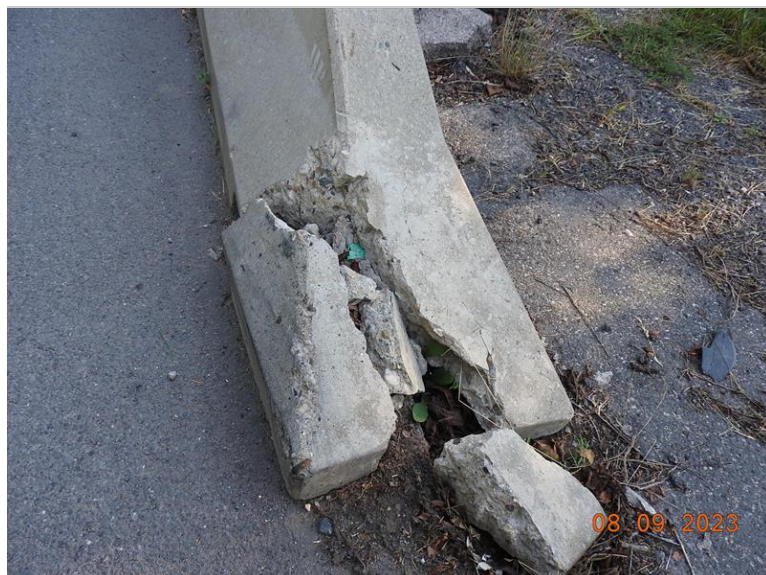
021\_Svodidlo vlevo u OP2 detail. Rozpad betonu.jpg

Svodidla jsou místy vychýlená. Svodidlo vlevo u OP2 rozpadlé.

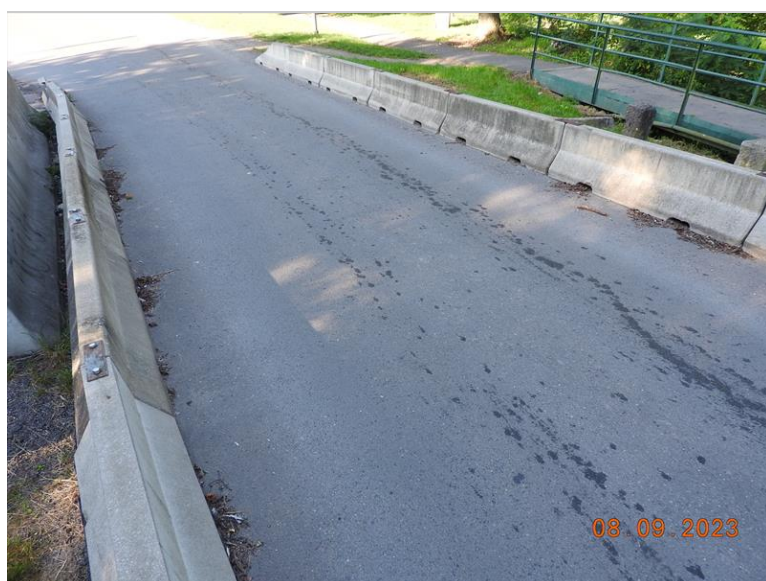
022\_Vozovka předpolí OP2. Lokální trhliny a zanesení.jpg

Na klínech v přechodové oblasti zastíženy lokální trhliny a zanesení krajnic. U OP1 stopy po mechanickém poškození.

Svodidla jsou místy vychýlená. Svodidlo vlevo u OP2 rozpadlé.

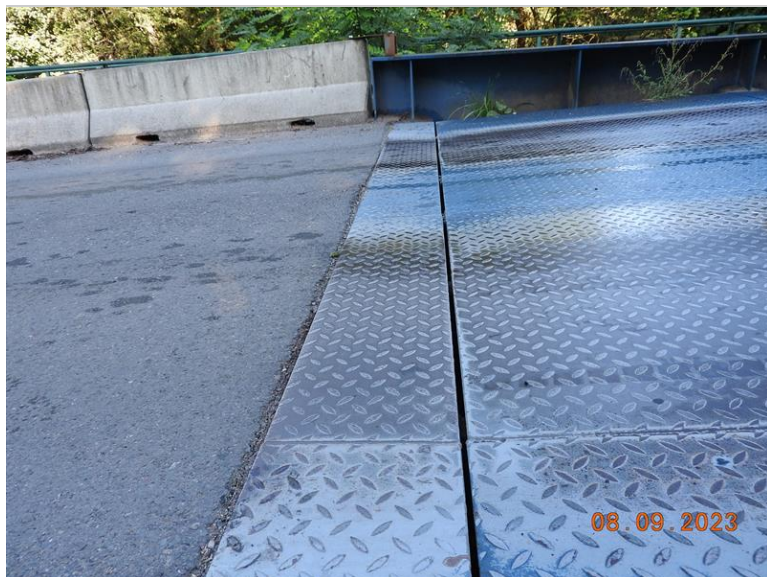
023\_MZ2.jpg

Krycí vrstva pojezdových plechů zcela opotřebovaná.

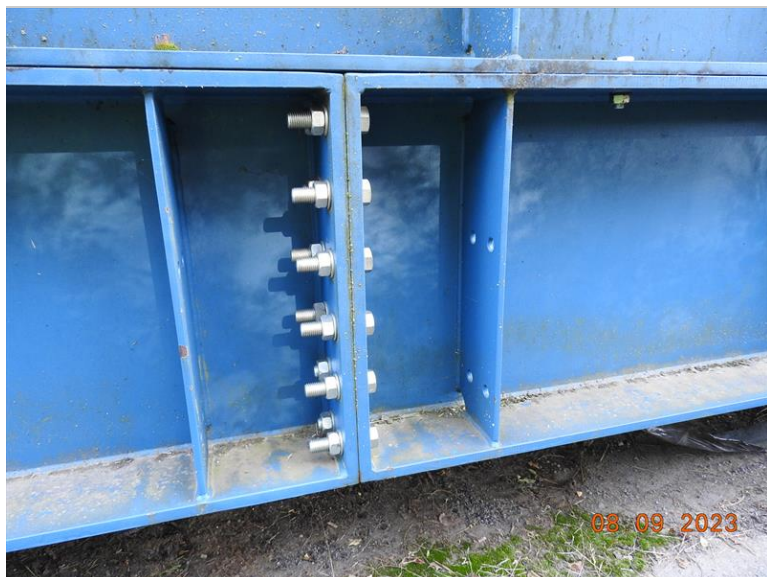
024\_Levý bok NK spojovací prvky.jpg

Šroubové spoje na krajích nosné konstrukce v dobrém stavu, lokálně začínající koroze. Šroubové spoje na podhledu NK zcela prokorodované.

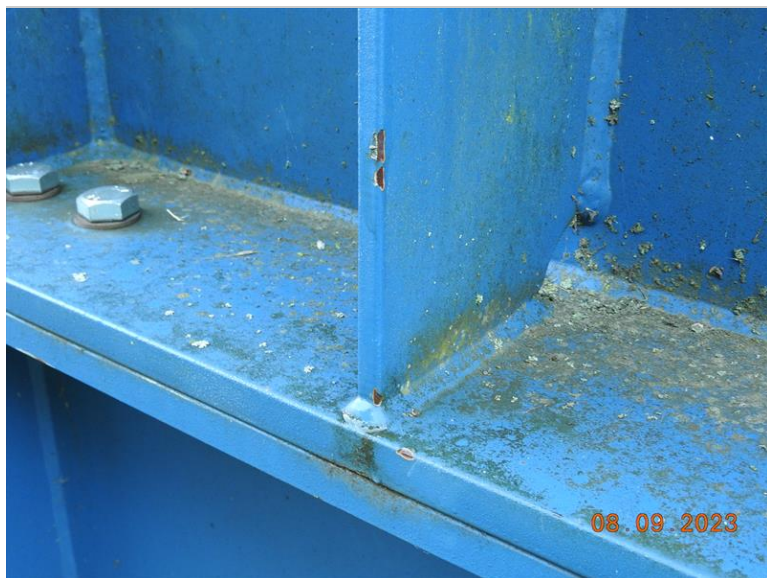
025\_Levý bok NK detail. Začínající koroze.jpg

Degradace nátěru a začínající koroze spojovacích prvků, bionapadení.

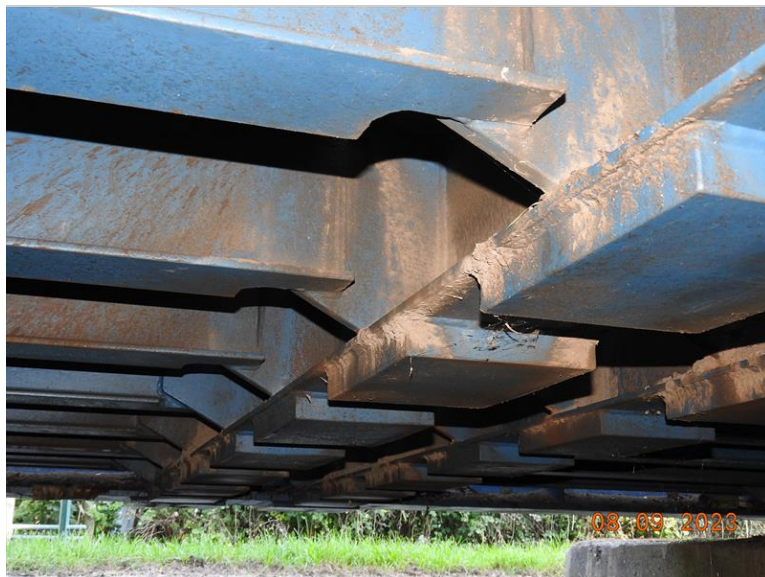
026\_Podhled NK. Lokální povrchová korozie.jpg

**2.1 Nosná konstrukce**  
Povrchová korozie podhledu NK,

| [7] | 2.1 | Nosná konstrukce | Provést obnovu PKO podhledu NK. |

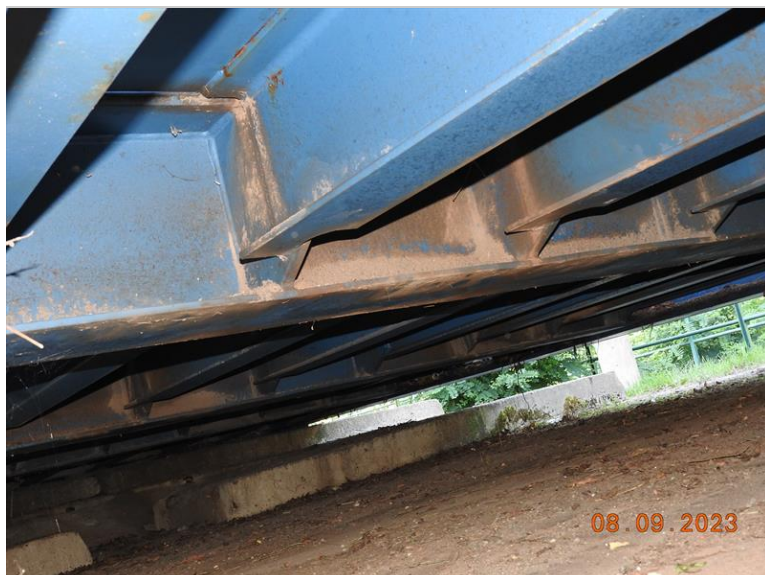
027\_Podhled NK po směru. Lokální povrchová korozie.jpg

**2.1 Nosná konstrukce**  
Povrchová korozie podhledu NK,

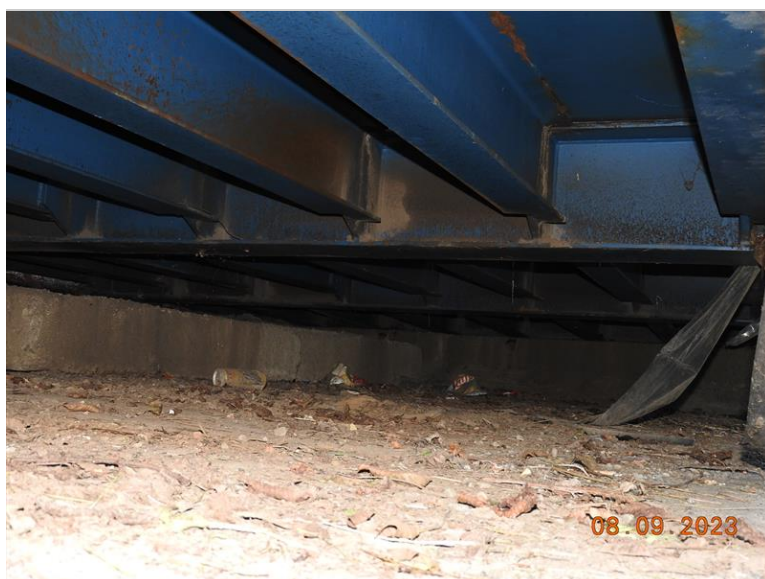
028\_Podhled NK protisměr. Lokální plošná korozie.jpg

**2.1 Nosná konstrukce**  
Povrchová korozie podhledu NK,

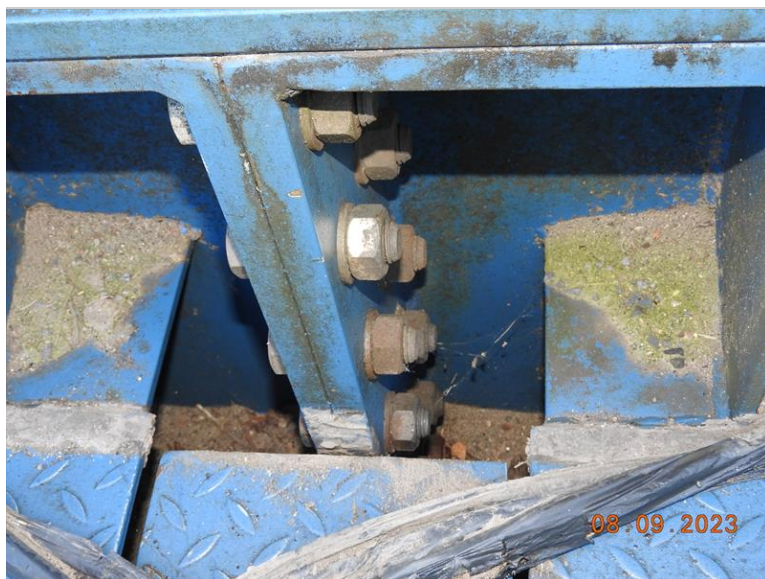
029\_Levý bok spojovací prvky.jpg

Šroubové spoje na krajích nosné konstrukce v dobrém stavu, lokálně začínající koroze. Šroubové spoje na podhledu NK zcela prokorodované.

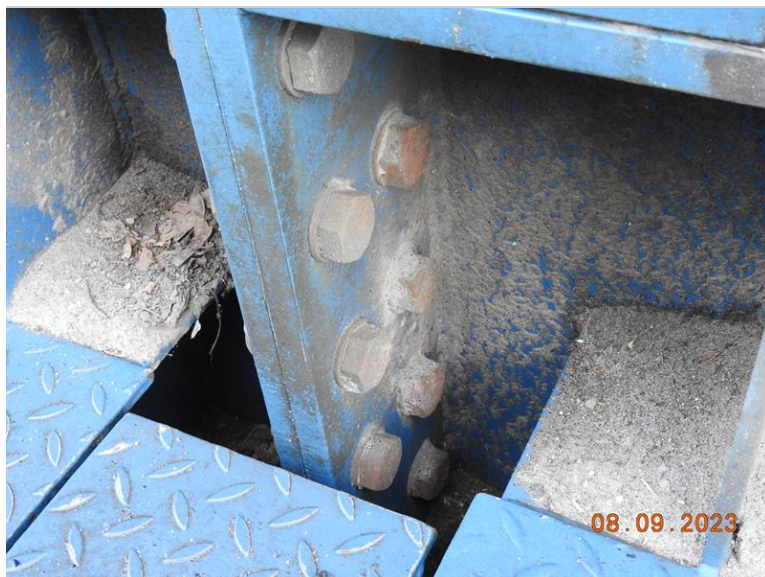
030\_Pravý bok spojovací prvky. Koroze šroubů.jpg

Šroubové spoje na krajích nosné konstrukce v dobrém stavu, lokálně začínající koroze. Šroubové spoje na podhledu NK zcela prokorodované.

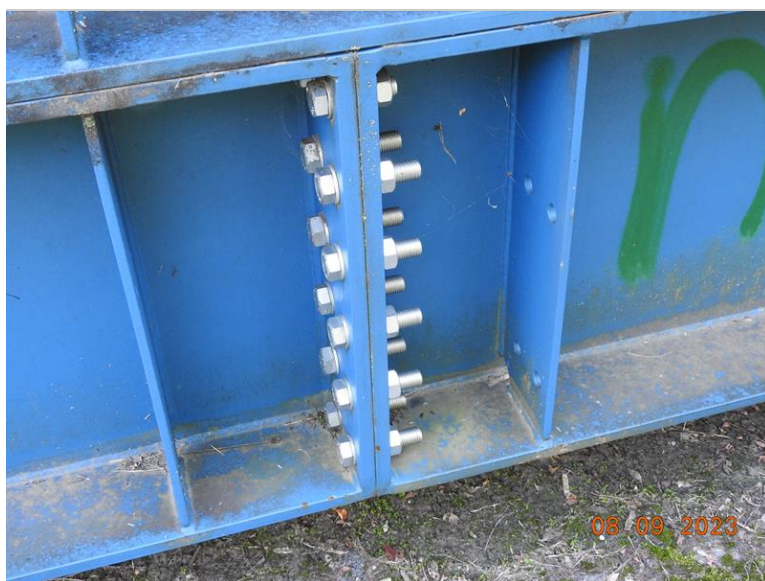
031\_Pravý bok NK spojovací prvky.jpg

Šroubové spoje na krajích nosné konstrukce v dobrém stavu, lokálně začínající koroze. Šroubové spoje na podhledu NK zcela prokorodované.
