Most 33824-4

Most přes Koudelovský potok za usedlostí Vrcha

HLAVNÍ PROHLÍDKA

Datum provedení prohlídky: 27.12.2023

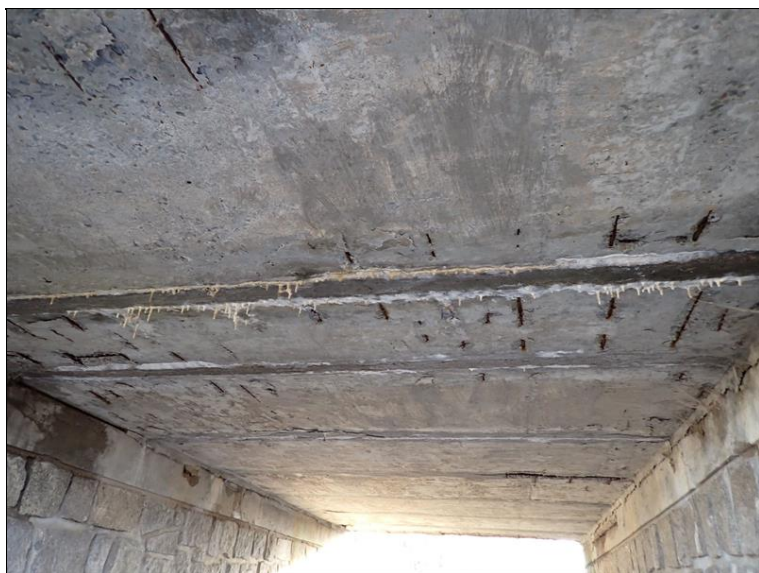
[2.1] 2.1 Nosná konstrukce Po celém podhledu je lokálně separovaná krycí vrstva, pravděpodobně zejména vlivem zatékání. Nejhorší je stav krajních nosníků, na pravém nosníku je korozní oslabení průřezové plochy hlavní nosné podélné výztuže cca 10 %, třmínky mají oslabení 100 %. Stopy zatékání na podhledu, zejména ve spárách mezi nosníky, kde jsou patrné výluhy pojiva - krápníky. Na levém boku mostu je patrná degradace a vypadávání spádové vrstvy betonu na nosnících.

PC270707-2023.12.27_T15.12.jpg
Podhled nosné konstrukce - výluhy ve spárách mezi prefabrikáty, separace krycí vrstvy.

[2] 2.1 Nosná konstrukce	Nutno naplánovat výměnu stávajícího mostu za novou konstrukci. Objekt spravovat v režimu kontrolovaného dožití a provádět údržbu v rozsahu nutném pro zajištění bezpečnosti.
--------------------------	--

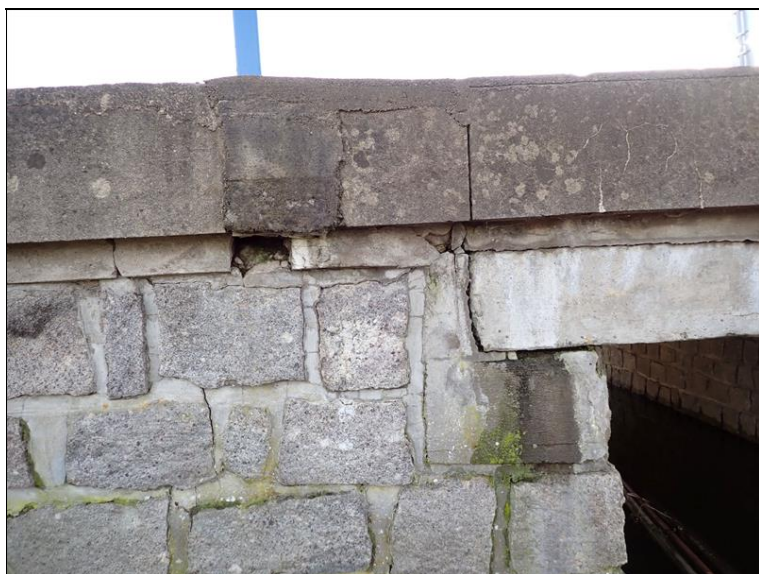
[1.1] 1.2 Mostní podpěry křídla a čelní zdi Na obou opěrách jsou stopy po zatékání na úložné prahy, výluhy pojiva. Je separovaná krycí vrstva z úložného prahu.

PC270681-2023.12.27_T15.07.jpg
Zatékání na úložný práh opěry 2 vlevo.
Degradace spádového betonu na nosné konstrukci.

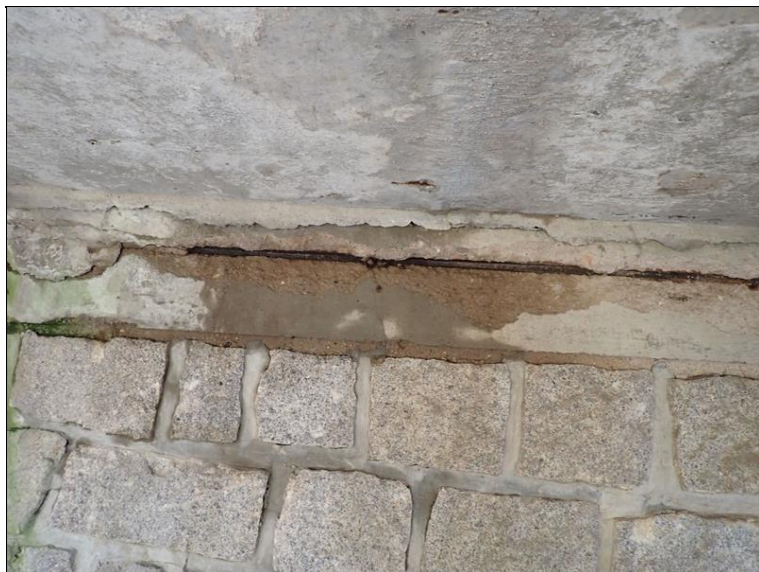
PC270694-2023.12.27_T15.11.jpg
Zatékání na úložný práh, separace krycí vrstvy výztuže.

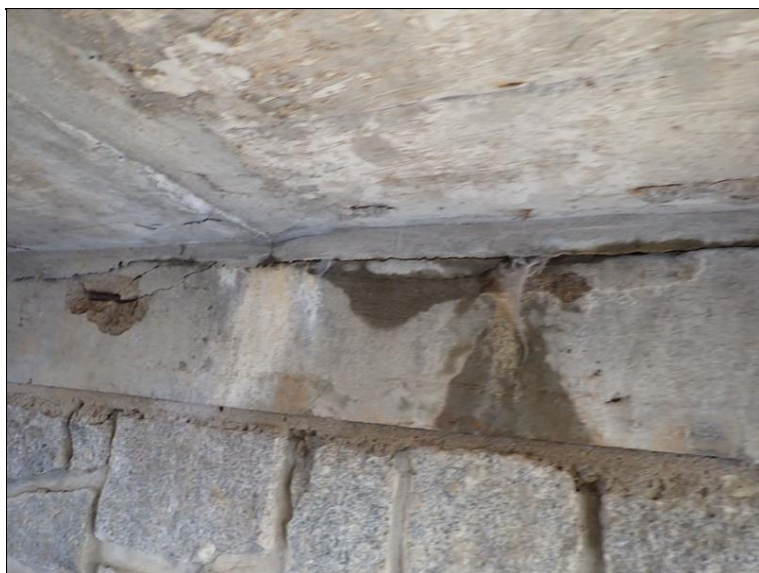
PC270696-2023.12.27_T15.11.jpg
Zatékání na úložný práh, výluhy pojiva, separace krycí vrstvy výztuže.

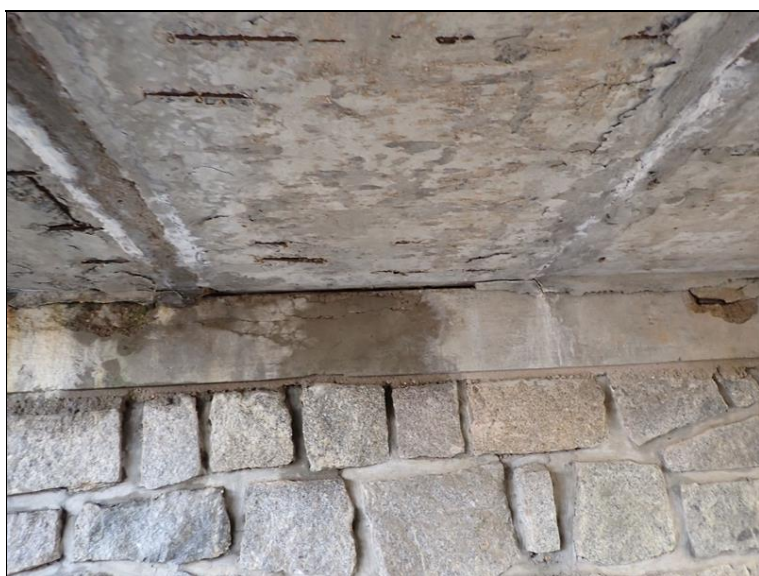
PC270699-2023.12.27_T15.11.jpg
Zatékání na úložný práh, výluhy pojiva, separace krycí vrstvy výztuže. Výluhy pojiva ze spár mezi nosníky.

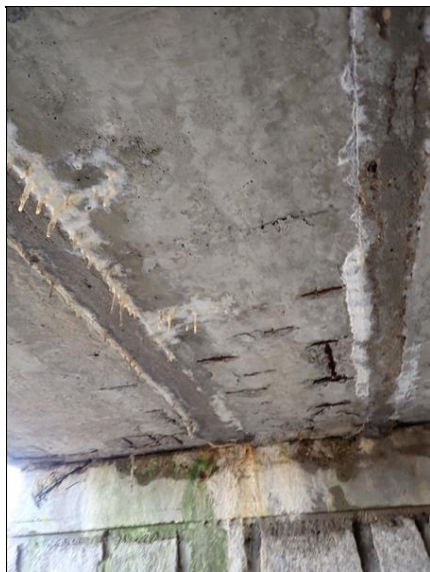
PC270701-2023.12.27_T15.11.jpg
Výluhy pojiva ze spár mezi nosníky, separace krycí vrstvy.

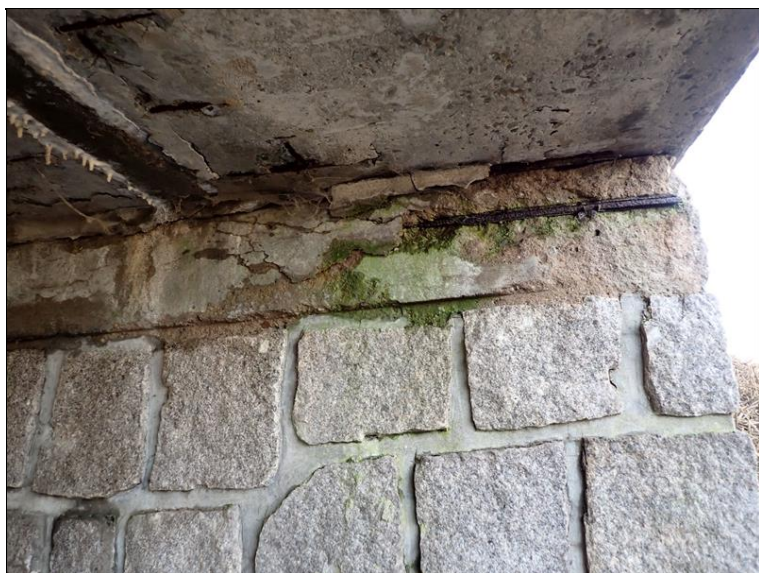
PC270705-2023.12.27_T15.12.jpg
Zatékání na úložný práh, výluhy pojiva, separace krycí vrstvy výztuže. Výluhy pojiva ze spár mezi nosníky, separace krycí vrstvy.

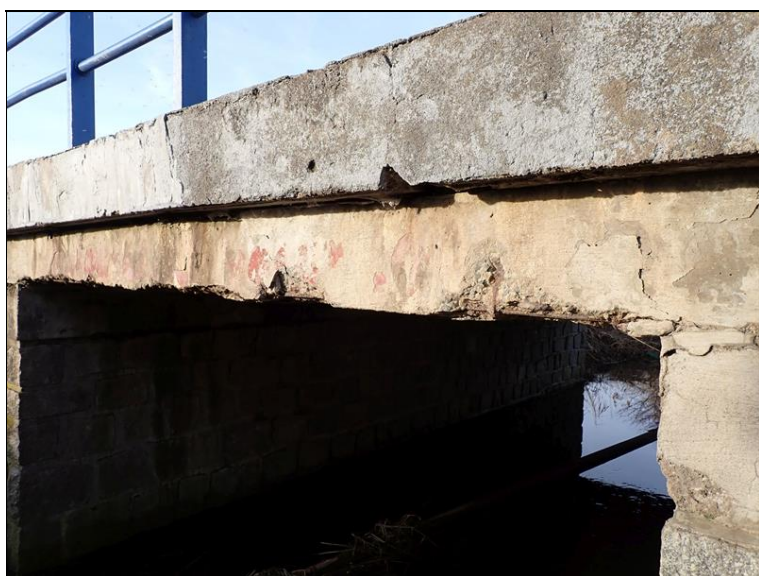
PC270677-2023.12.27_T15.07.jpg
Separace krycí vrstvy výztuže na boku nosné konstrukce.

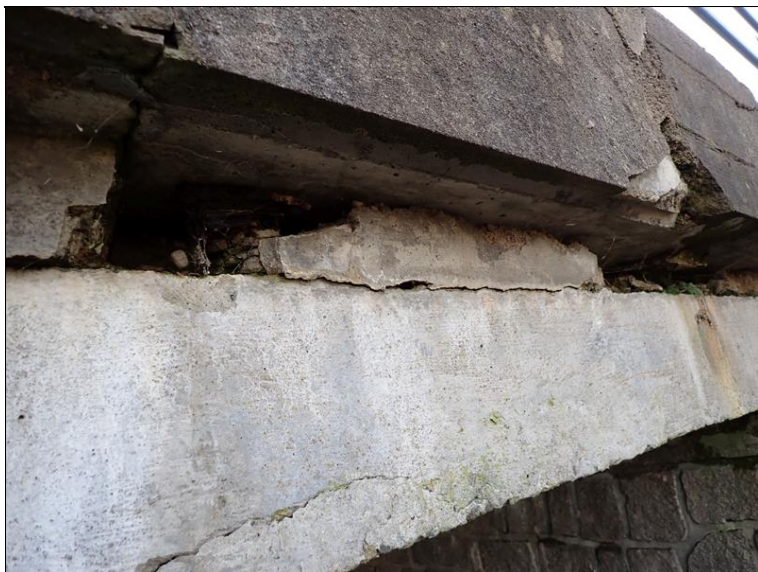
PC270682-2023.12.27_T15.08.jpg
Degradace a vypadávání spádové vrstvy betonu
na nosnících. Levá strana mostu.

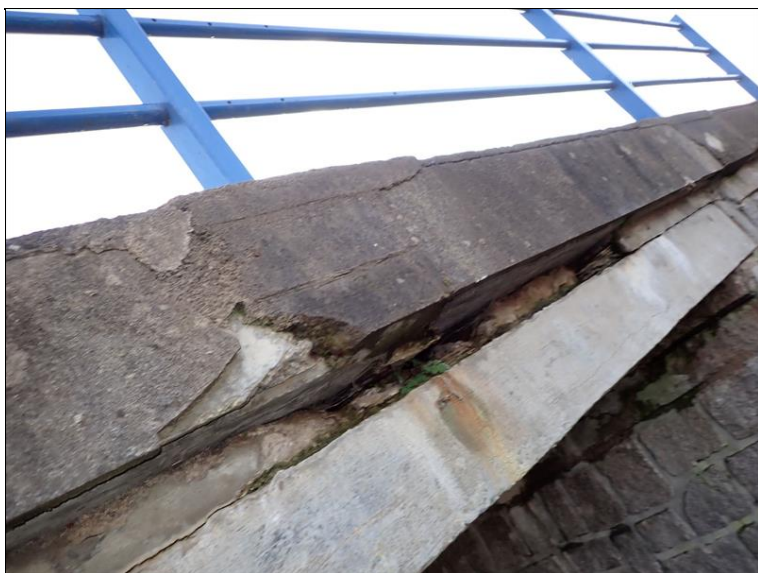
PC270684-2023.12.27_T15.08.jpg
Degradace a vypadávání spádové vrstvy betonu
na nosnících. Levá strana mostu.

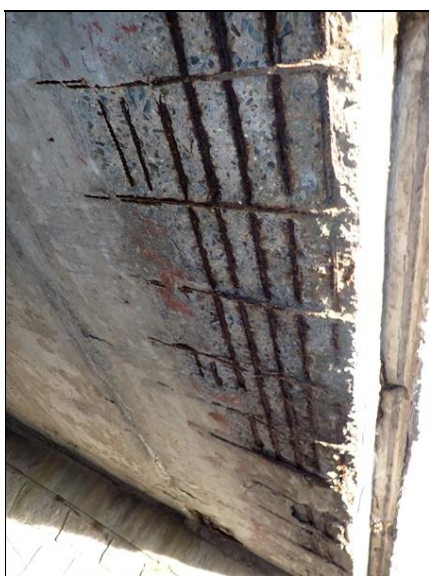
PC270689-2023.12.27_T15.10.jpg
Separace krycí vrstvy na pravém krajním nosníku, koroze podélné hlavní nosné
výztuže s oslabení cca 10%. Třmínky oslabení až 100 %.

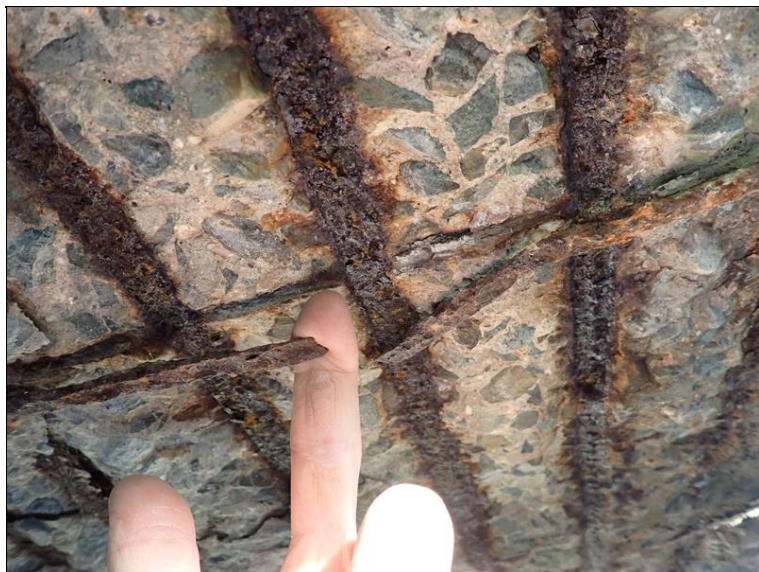
PC270690-2023.12.27_T15.10.jpg
Detaily předchozí fotografie - třmínky oslabení až 100 %.

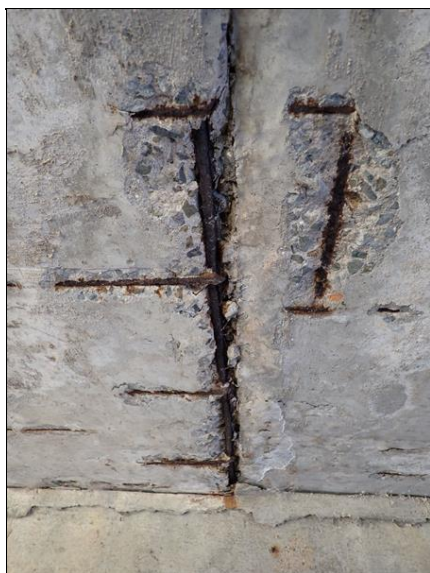
PC270697-2023.12.27_T15.11.jpg
Separace krycí vrstvy na pohledu NK.

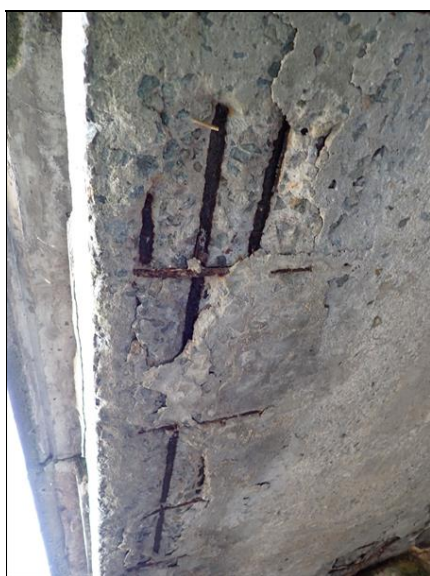
PC270709-2023.12.27_T15.12.jpg
Separace krycí vrstvy na levé straně mostu.

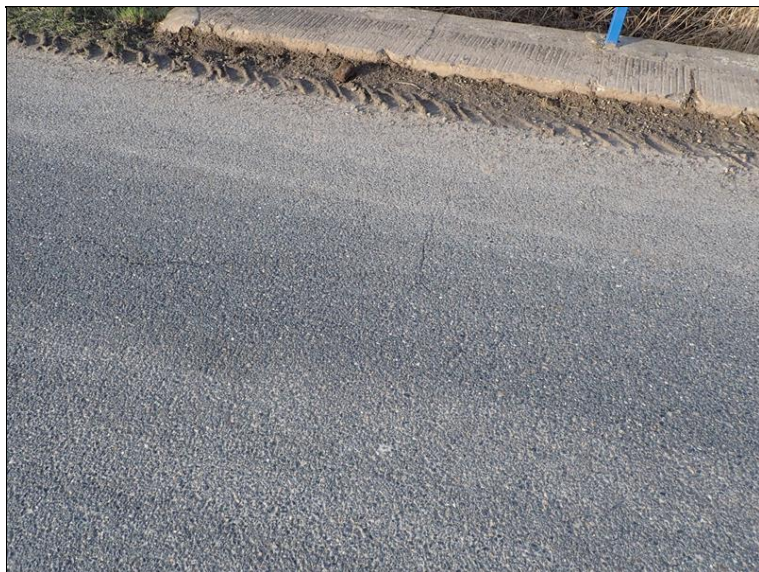
[3.1] 3.1 Vozovka Vozovka přebalená, objevují se trhliny v místech konců NK, místy i další podélné a příčné trhliny. Nánosy vegetace a nečistot.

PC270670-2023.12.27_T15.06.jpg
Trhliny nad opěrou 2 - podélná a příčná.

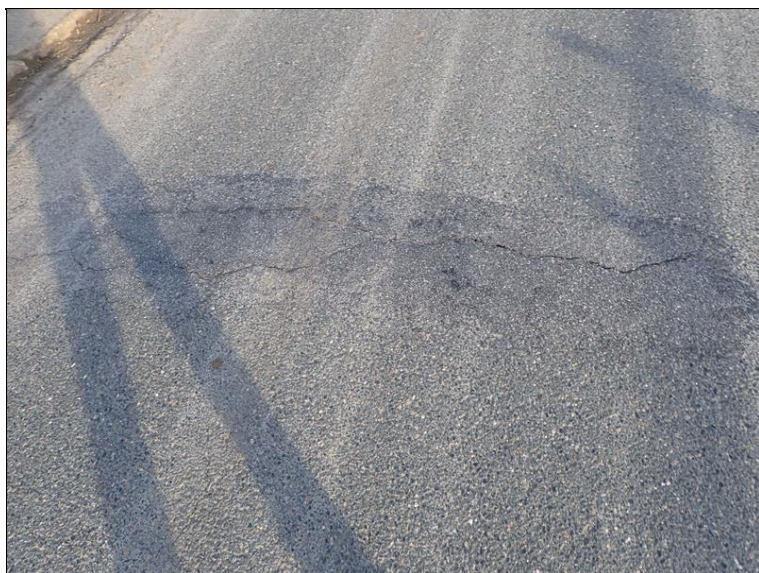
PC270671-2023.12.27_T15.06.jpg
Příčná trhlina nad opěrou 2 - v místě
očekávaných dilatačních pohybů.

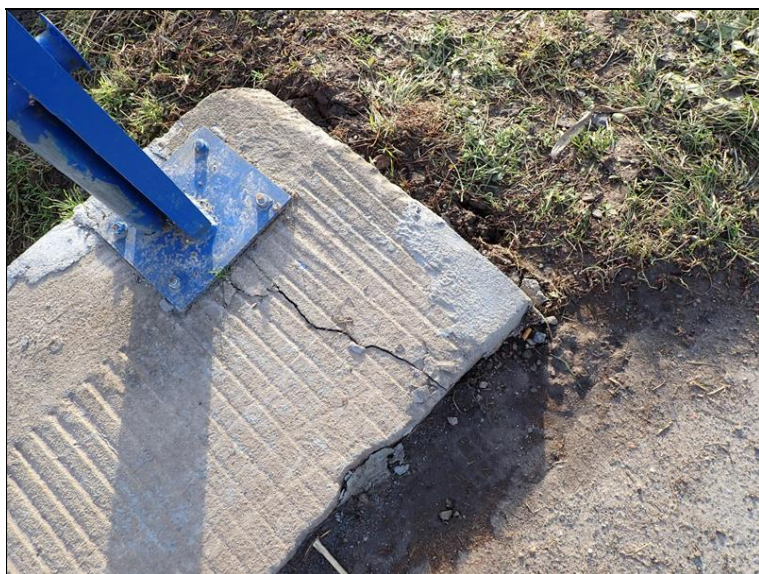
[3.2] 3.3.1 římsa Beton římsy degraduje, objevují se příčné trhliny, v jednom místě odpadla část betonu, která kotvila sloupek zábradlí.

PC270686-2023.12.27_T15.08.jpg
Příčná trhlina v levé římsě.

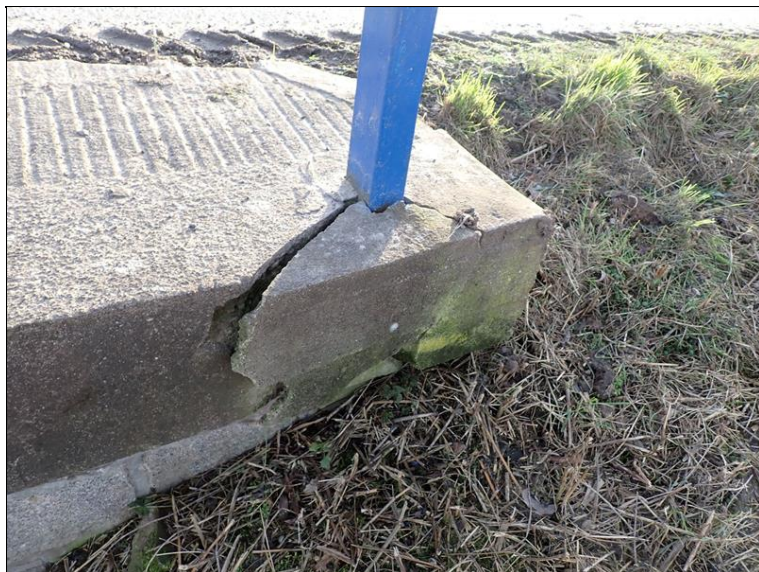
PC270710-2023.12.27_T15.12.jpg
Odražená hrana římsy snižuje únosnost zábradlí.

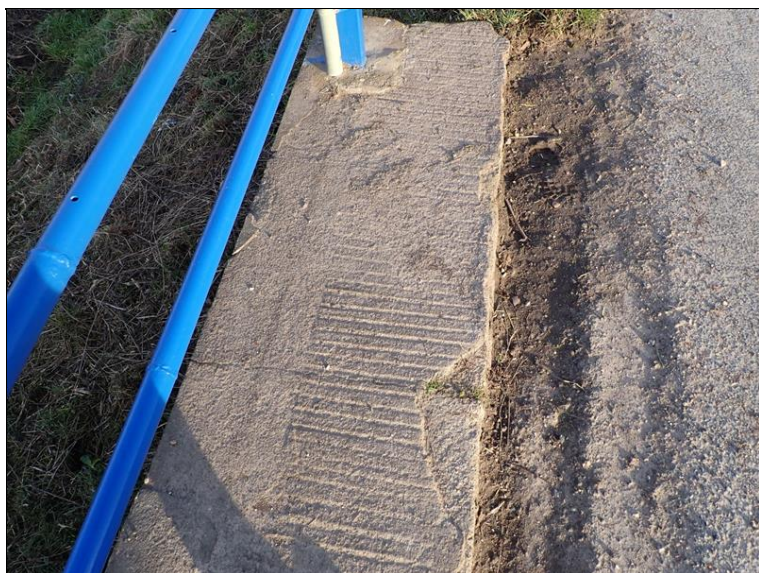
PC270714-2023.12.27_T15.13.jpg
Příčná trhlinka v levé římse.
