# **Most 32914-1**

Most přes dálnici D11 za obcí Kostelní Lhota

## **HLAVNÍ PROHLÍDKA**

Datum provedení prohlídky: 12.12.2023

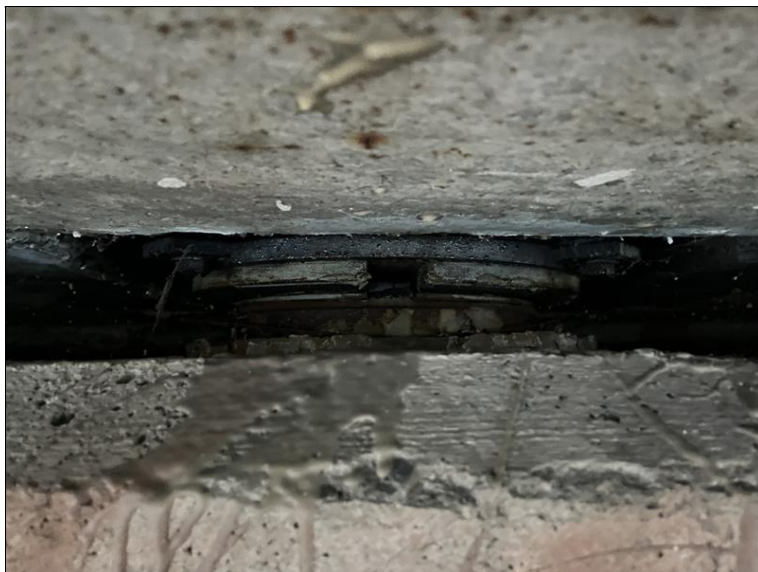
Ložiska OP4.

Na některých ložiskách na OP poškozená manžeta.

Ložiska sesednutá.

Koroze kovových částí ložisek.

Na některých ložiskách zbytek transportního upevnění.

Lokálně rozlámané betonové nálitky pod a nad ložisky.

| [8] | 2.2 | Ložiska, klouby | Výměna zkorodovaných ložisek. Výměna manžet. |

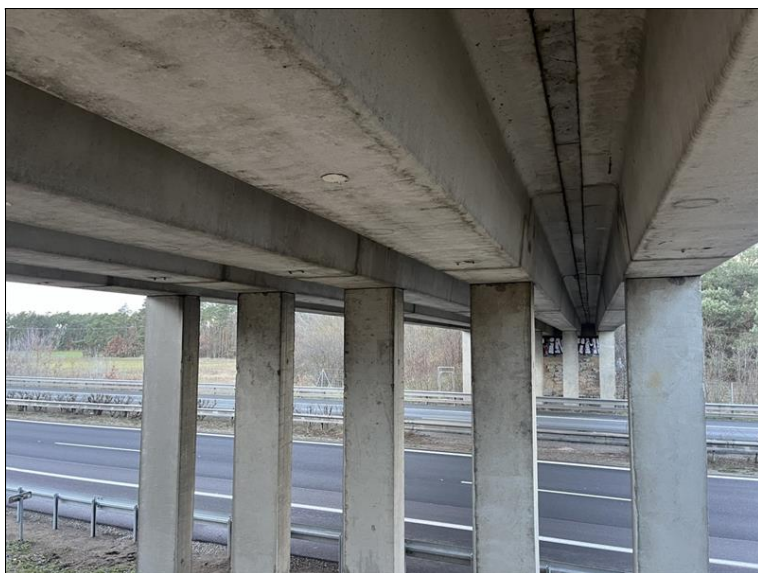
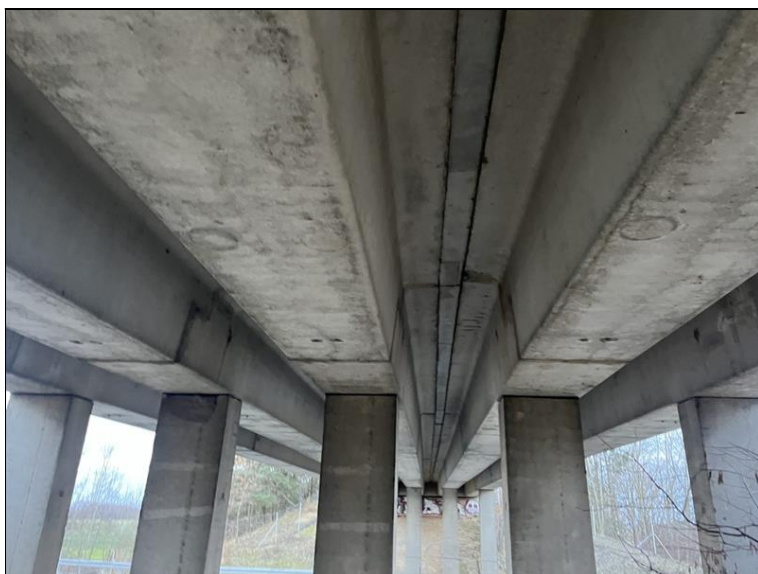
Podhled NK.

| [2.1] | 2.1 | Nosná konstrukce | Zatékání na koncové příčníky. Bílé mapy kolem odvodňovacích otvorů dutin, může se jednat o stopy průsaků. Ojedinele průsaky pod římsou.<br>V místě zatékání degradace betonu.<br>Lokálně výluhy ve spojnici nosníků – např. 1. pole levý nosník.<br>Lokálně prokreselná výztuž na podhledu nosníků, lokálně odpad |

krycí vrstvy.

Výrazná vodorovná trhlina cca ve třetině výšky koncového příčnicku, může se jednat o otevřenou pracovní spáru.

Sanace poškození na spodním povrchu nosníku. Otloučené hrany.

V místě zatékání nazelenalý povlak, biologické napadení.

Sanace boků NK v místě kotev předpětí, zde odpad.

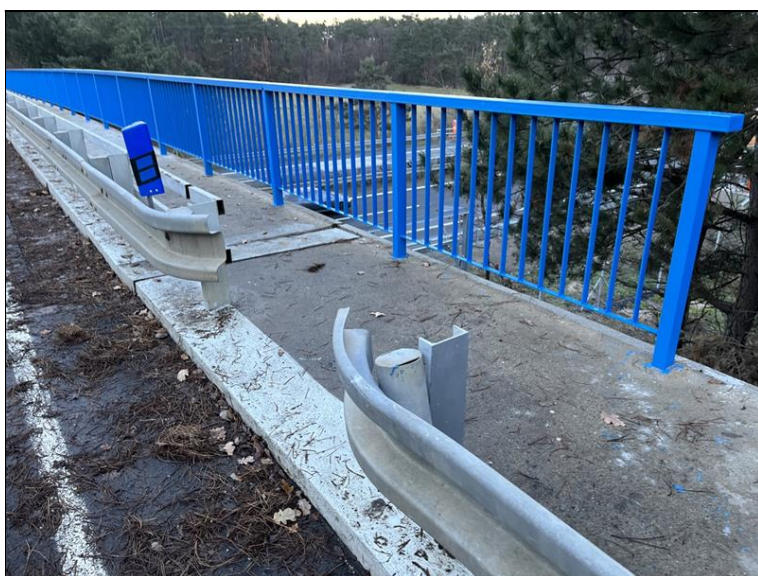
Svodidlo na mostě.

Záchytný systém neodpovídá stávajícím předpisům pro novostavby a rekonstrukce mostů.

Koroze spojovacího materiálu.

Lokálně uvolněný a ohnutý sloupek.

Přerušeny v místě MZ.

| [1] | 4.1 | Svodidla/Zábradelní svodidla | Oprava svodidla v místě poškození. |

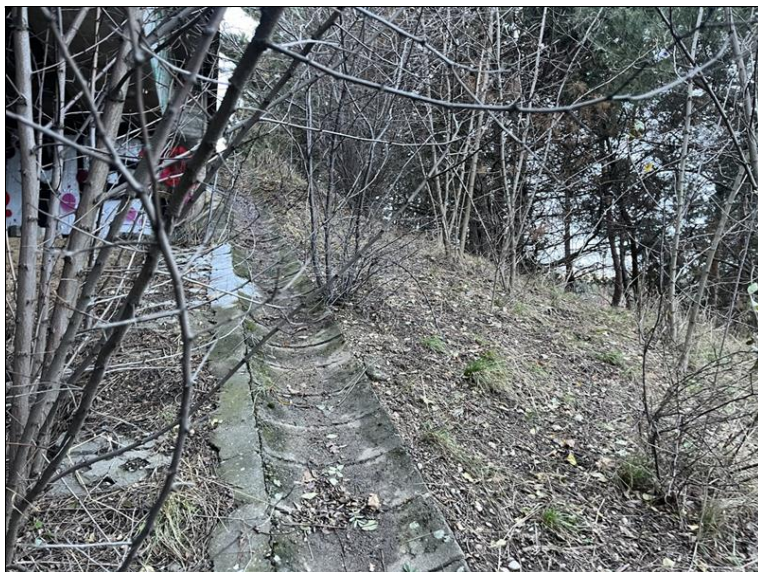
Skluzy odvodnění na mostě.

Uvolněné a zanesené žlaby.

| [5] | 4.8 | Odvodnění | Vyčistit zanesené odvodnění mostu. |

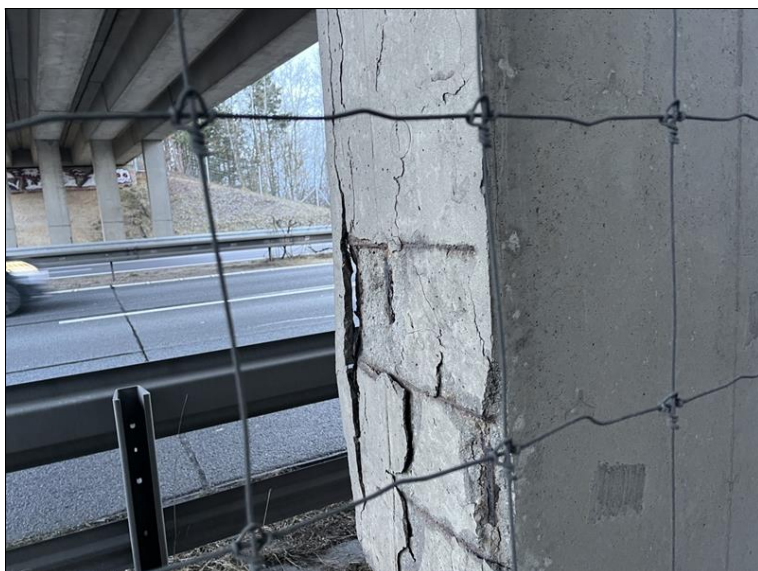
PIL2.

| [1.2] | 1.2 | Mostní podpěry křídla a čelní zdi | Zatékání na boku obou OP v místě MZ - povrchová degradace betonu - trhliny, mokré skvrny, lokálně odpadlý beton, mapy, nazelenalý povlak, biologické napadení.<br>Ve spáře mezi závěrnou zdí a NK zabetonovaný polystyren, nečistoty na úl. prazích OP, posprejováno.<br>Na většině pilířů odpadá nebo separovaná krycí vrstva na stojkách, koroze obnažené výztuže.<br>V hlavě PIL2 odpadlý velký kus betonu. |

| [6] | 1.2 | Mostní podpěry křídla a čelní zdi | Provést sanaci betonu a výztuže spodní stavby. |

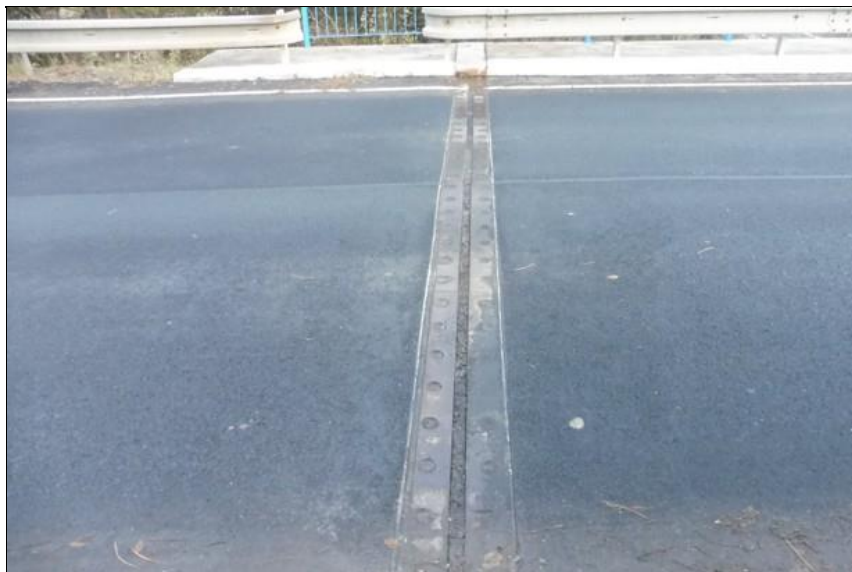
MZ na OP1.

PKO v jízdní dráze ohlazená. Lokálně koroze. Těsnicí profily zanesené. Zbytky asfaltu v ocelovém profilu.

Zarůstání vegetace a nánosy na krajnicích. Zatékání mostním závěrem.

Koroze plechů v chodníku.

| [4] | 2.3 | Mostní závěry | Vyčistit těsnící profil mostního závěru. |

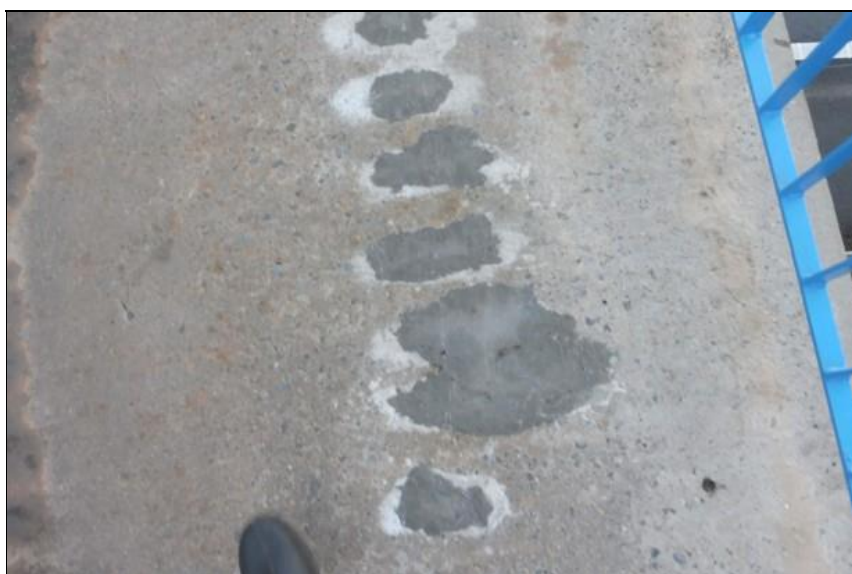
Chodník na mostě.

Ojedinele trhliny, některé sanovány. Sanace v ploše chodníku nekvalitní. Povrchová degradace betonu.
