# **Most 33345-1**

Most přes říčku Polepku (pod přelivem rybníka), obec Ratboř

## **HLAVNÍ PROHLÍDKA**

Datum provedení prohlídky: 7.11.2023

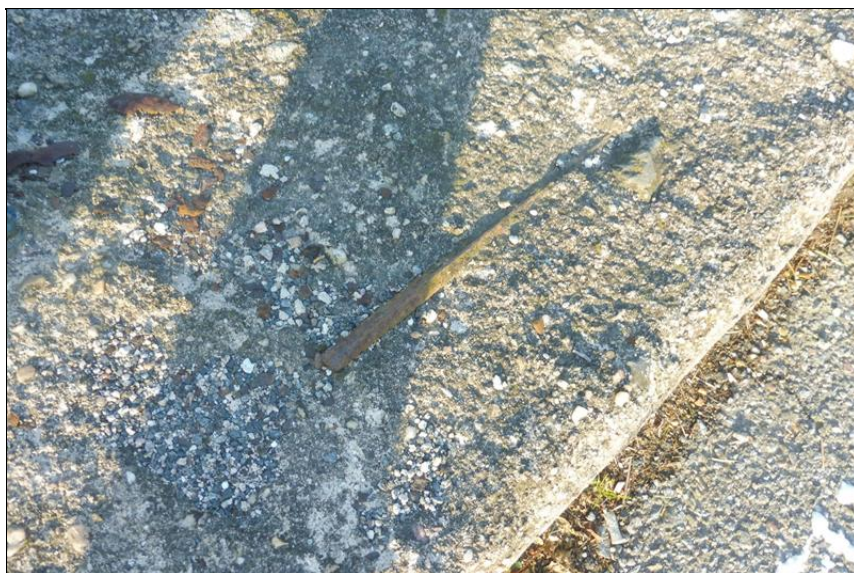
Na spodním povrchu ozubu v poli 2 L - odpadlé krytí, koroze obnažené výztuže.  
Na boku L - vodorovné trhliny.  
Obnažený korodující prut na horní ploše římsy na OP1 vlevo.

malá krycí vrstva + odhalená korodující výztuž na horním povrchu římsy.

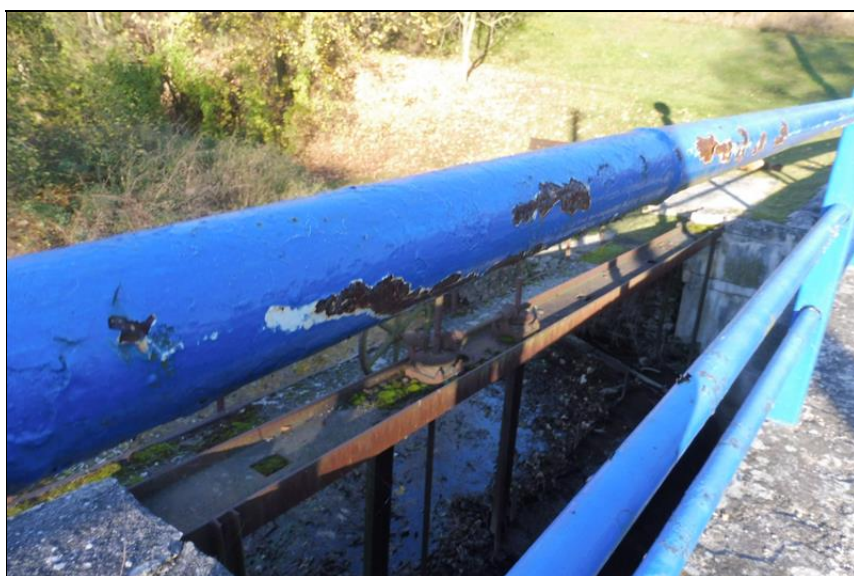
Nátěr obnoven.  
Koroze v patách sloupků, místy poškozený nátěr vodorovné výplně.  
U O2 vpravo deformováno.

Poškozená PKO zábradlí.

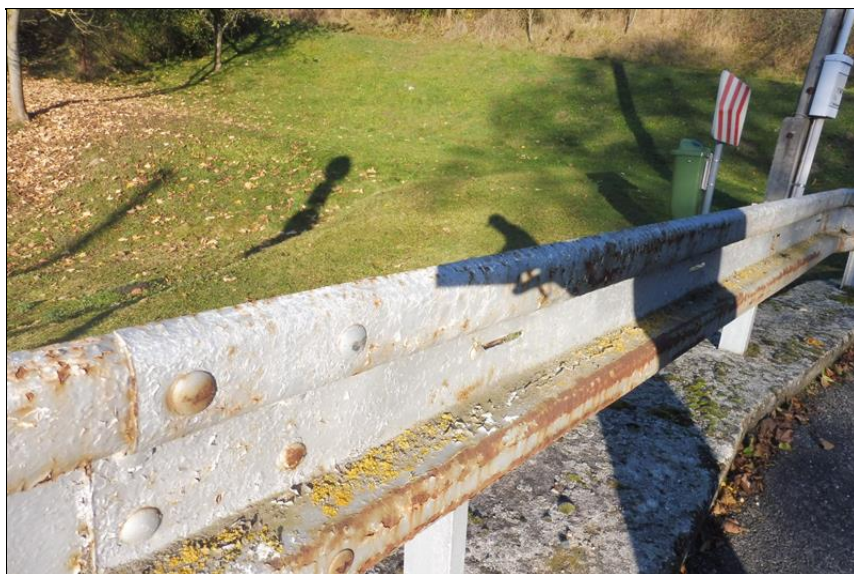
Pouze vlevo za mostem.  
Sloupky L za mostem bez deformačních podložek.  
Svodidlo ukončeno na natupo.  
Odlupování nátěru a koroze.

Koroze svodnice.

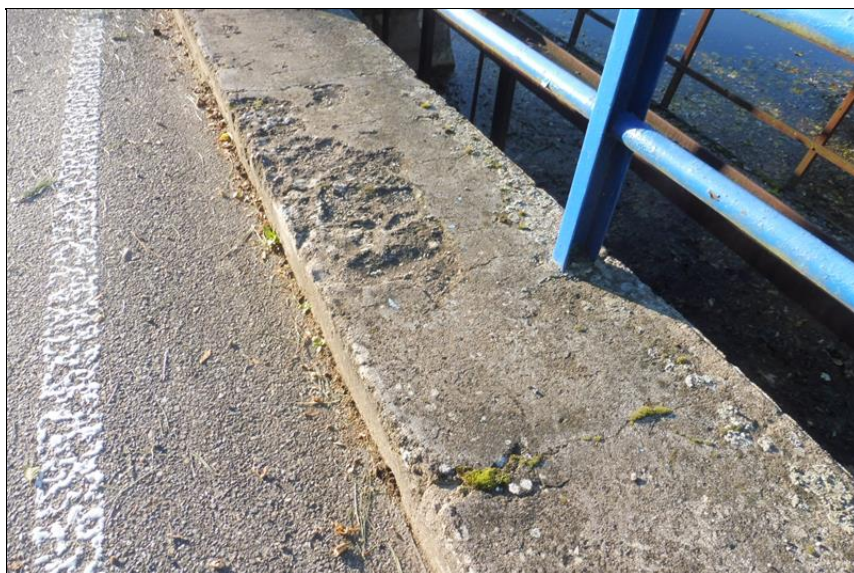
| [3.2] | 3.3.1 | řimsa | Horní povrch - L - beton degradovaný ~10 mm.<br>Vpravo řimsa sanována, ojedinelé trhliny. |

degradace betonu horního povrchu  
římsy.

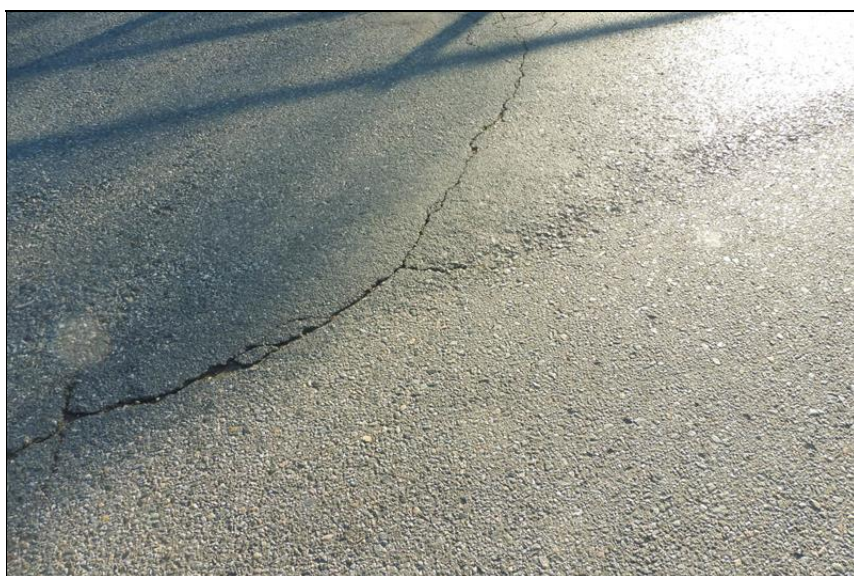
| [3.1] | 3.1 | Vozovka | Vpravo trhliny cca v polovině rozpětí obou polí.<br>V menší míře nánosy na okrajích. |

Trhliny ve vozovce.

| [4] | 3.1 | Vozovka | Zapravit trhliny ve vozovce. |

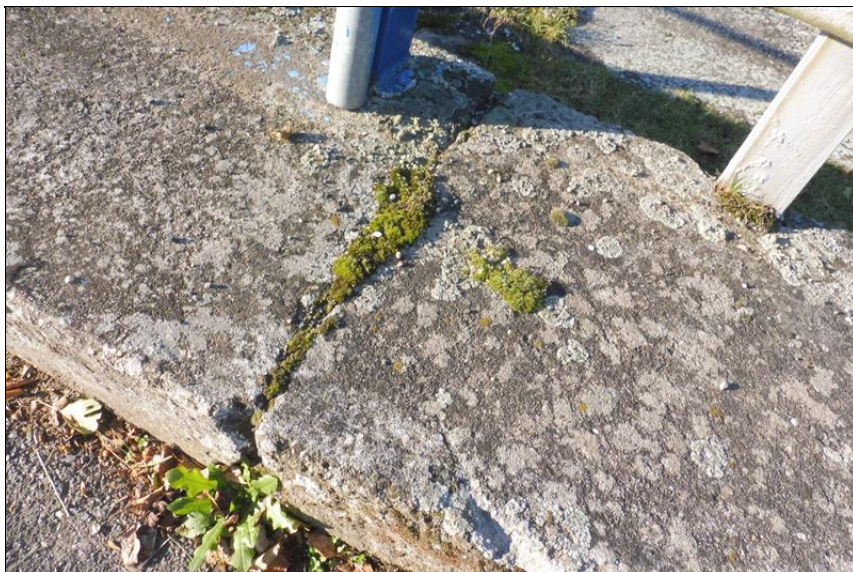
Trhlina v římse.

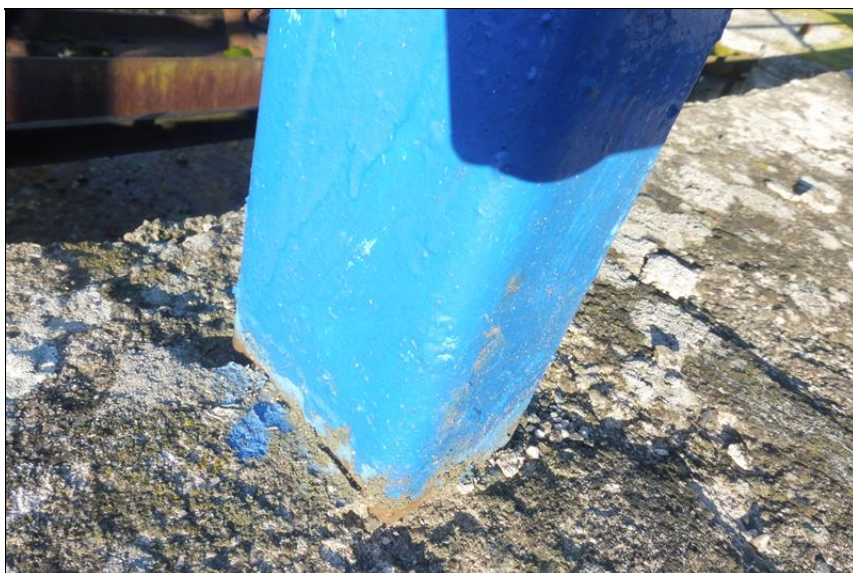
Koroze v patě sloupku.

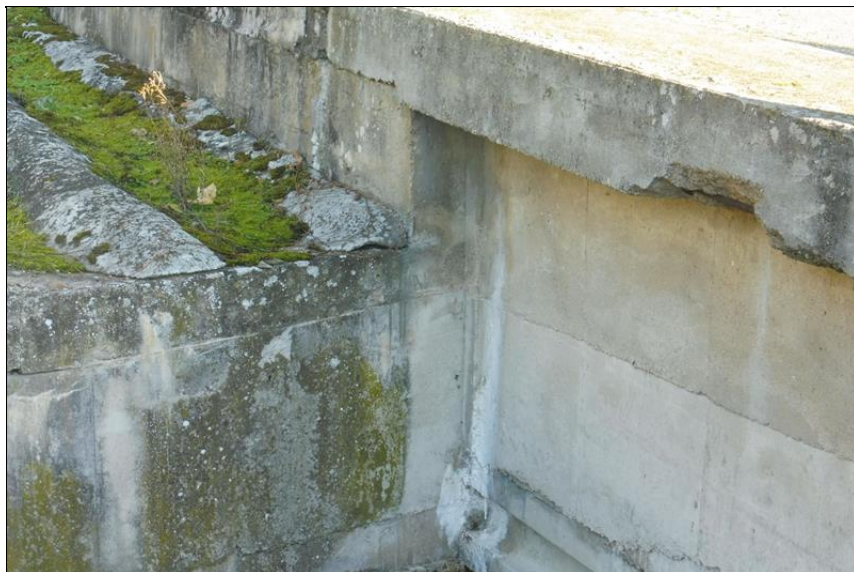
Odpadlý beton na římse L, výlhy na boku NK.

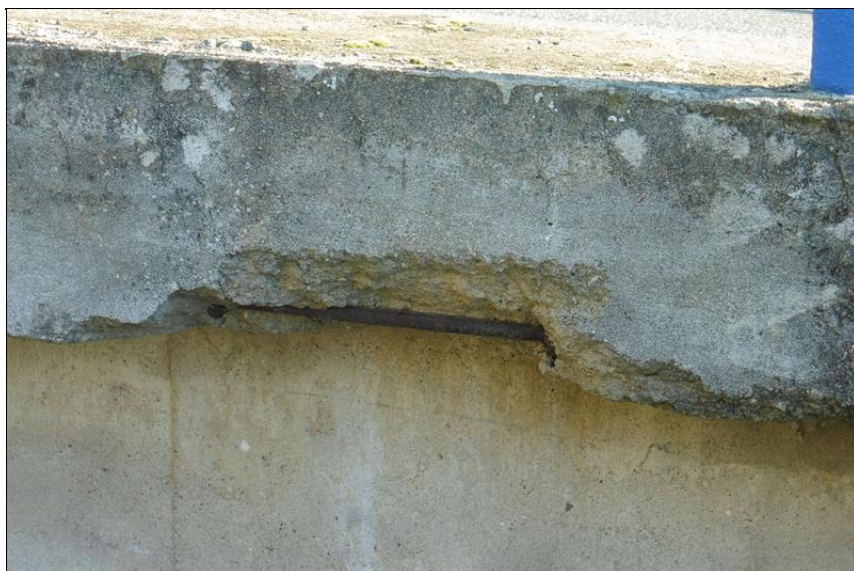
Odpadlý beton na římse L.

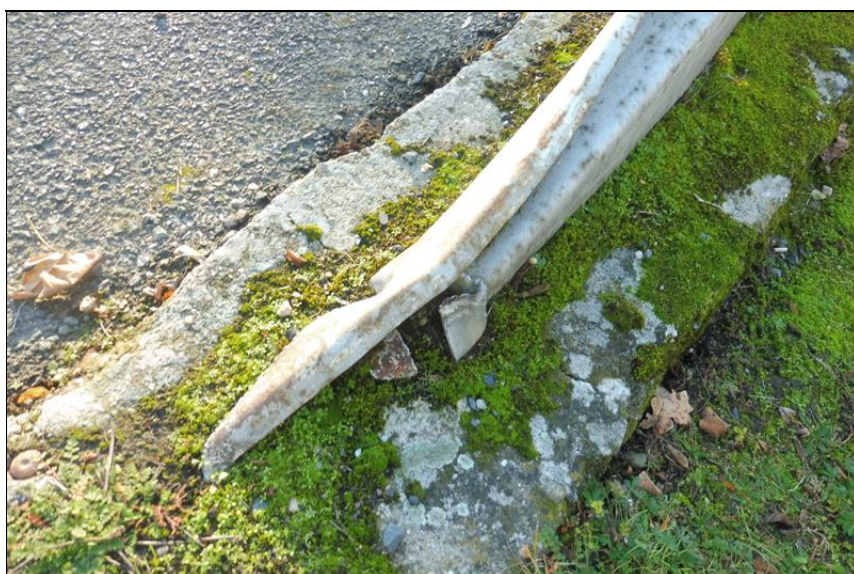
Poškozená svodnice L.

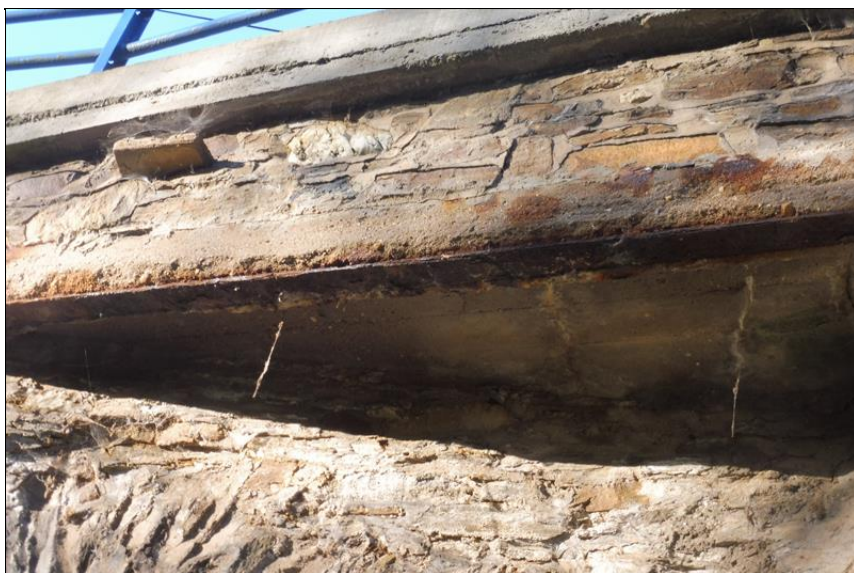
| [2.2] | 2.1 | Nosná konstrukce / Klenby | NK (klenba) - spodní povrch - průsaky a výluhy, degradace kamenného zdiva.<br>NK (klenba) - výluh na boku nad O1 L, výluh na boku pole 2 L.<br>Na okraji klenby nad O1 L u rozšíření - podélná trhlinka.<br>Oc. nosník P pod rozšířením - vrst. koroze až rozpad pásnice, na spodku žb. desky trhliny a průsaky a výluhy.<br>Sv. trhlinka š ~0.4 mm L na P2. |

Koroze oc. nosníků rozšíření P.

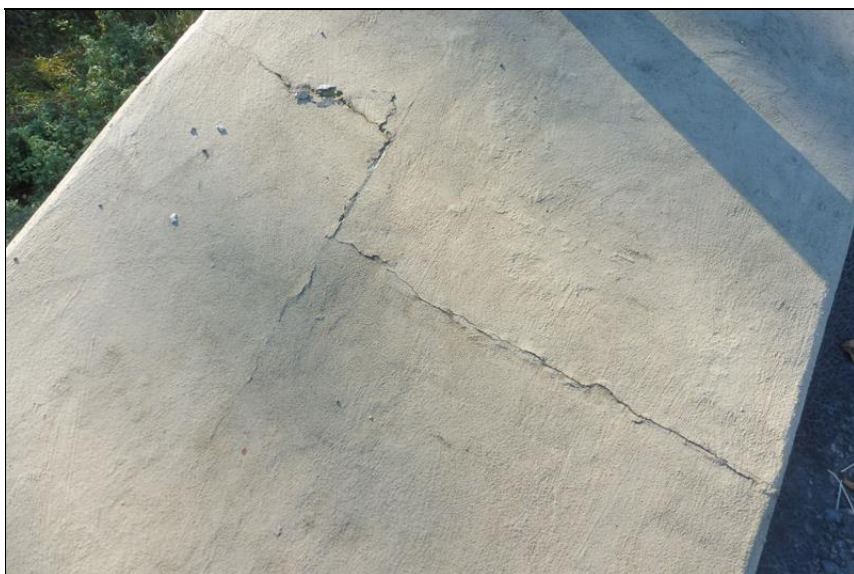
Trhlina v římse.

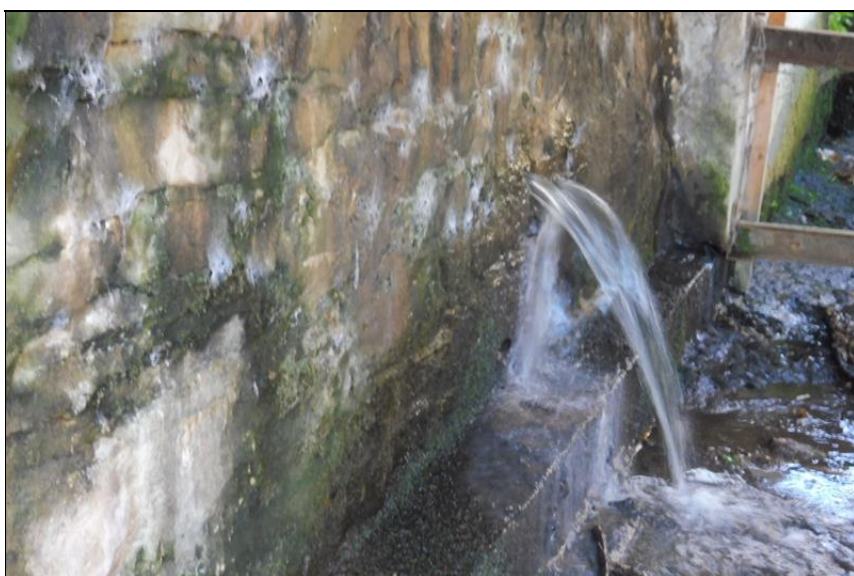
| [1.2] | 1.2 | Mostní podpěry křídla a čelní zdi / Klenby | Opěry - průsaky a výluhy, degradace kamenného zdiva, biologické napadení.<br>O1 (klenbová část) - v čele uprostřed - tryská voda!<br>Na O1 (klenbová část) při styku s rozšířením L - odpadlý beton a degradace kamenného zdiva.<br>V úrovni hladiny - hloubková degradace betonu.<br>Křídla - místy průsaky a výluhy, na O1 L dole - biologické napadení, mokrá plocha. |

Tryskající voda v čele O1.

| [3] | 1.2 | Mostní podpěry křídla a<br>čelní zdi / Klenby | Vzhledem k poruchám spodní stavby a NK bezodkladně zpracovat<br>diagnostický průzkum a na základě jeho výsledků připravit projekt<br>kompletní rekonstrukce mostu. |

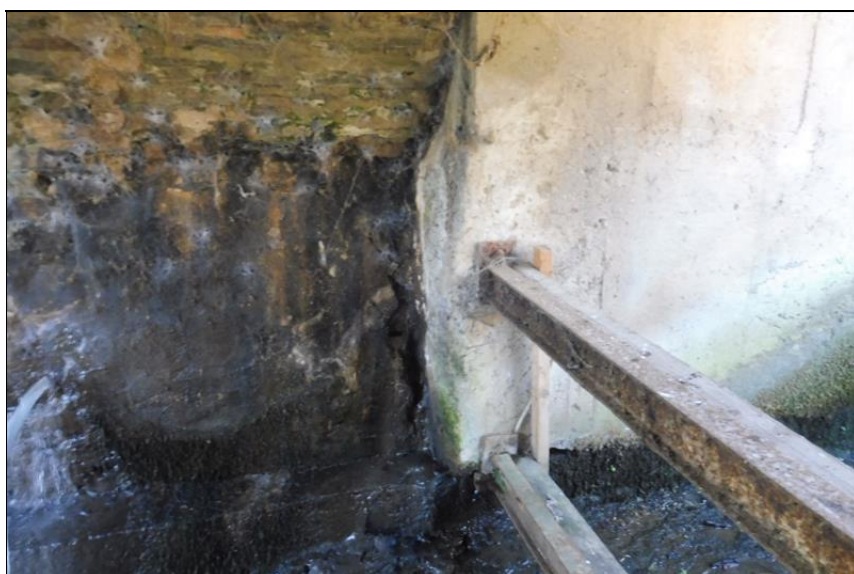
Spára v opěře na styku klenby a  
rozšíření.

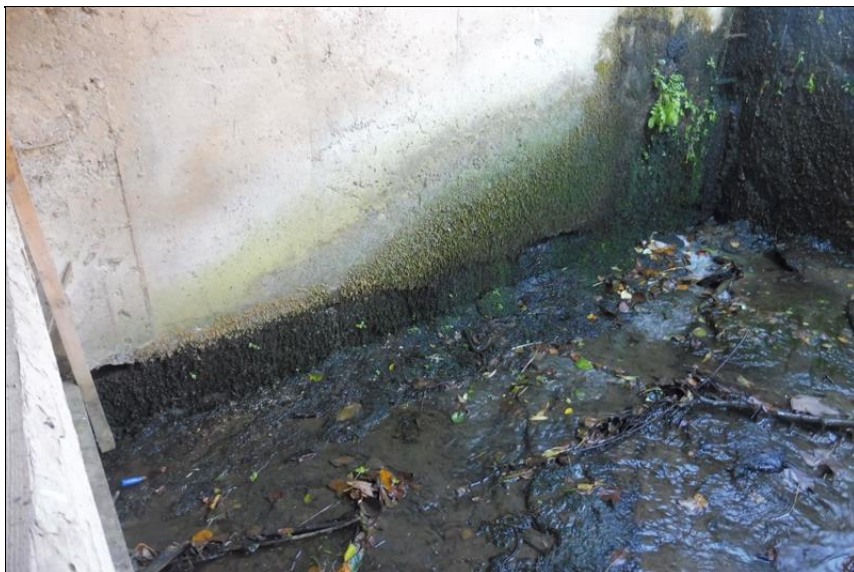
degradace betonu v úr. hladiny v patě op.

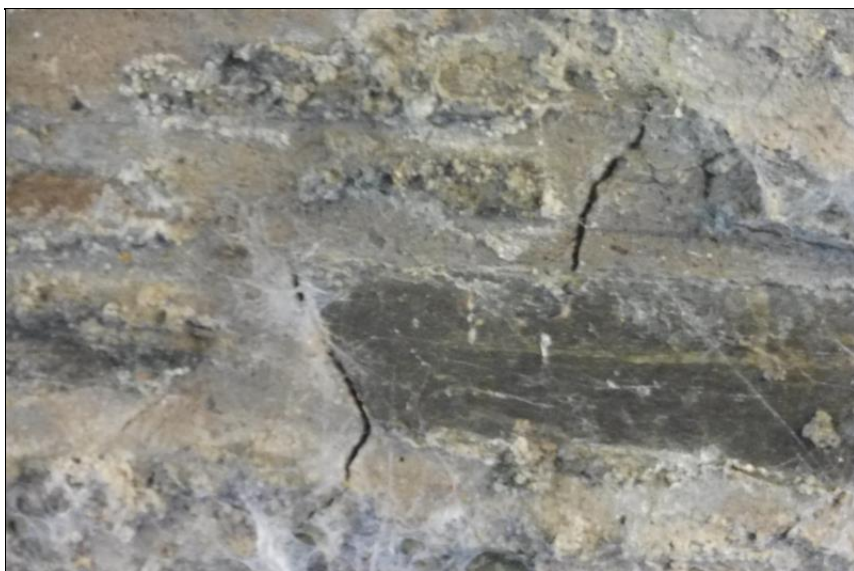
Trhliny v KZ opěry.

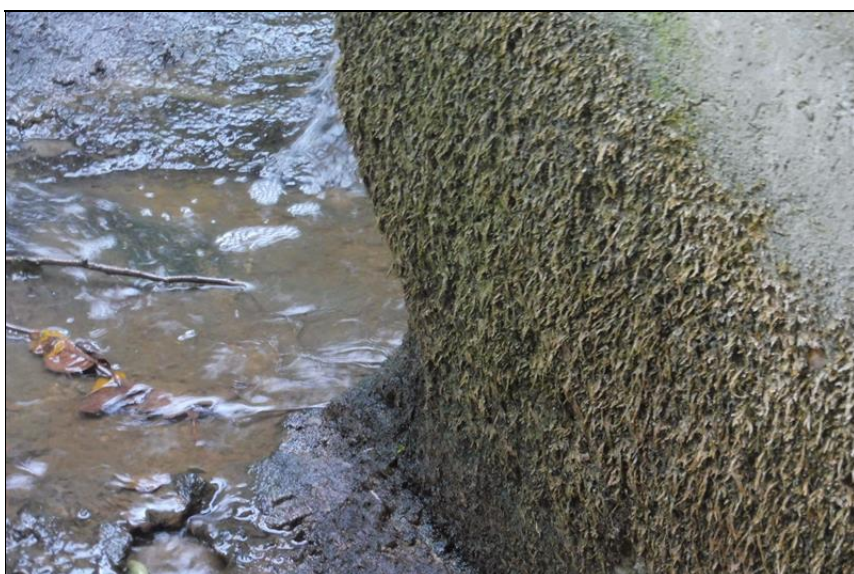
| [1.4] | 1.2 | Mostní podpěry křídla a čelní zdi / Pilíře / Klenby | Pilíř (pod klenbou) - průsaky a výluhy, degradace kamenného zdiva.<br>Podemletý okraj P2 L u hladiny. |

Podemeltí P2.
