# **Most 2756-2**

Most přes potok před obcí Sýčina

## **HLAVNÍ PROHLÍDKA**

**Objekt: Most ev.č. 2756-2 (Most přes potok před obcí Sýčina)**

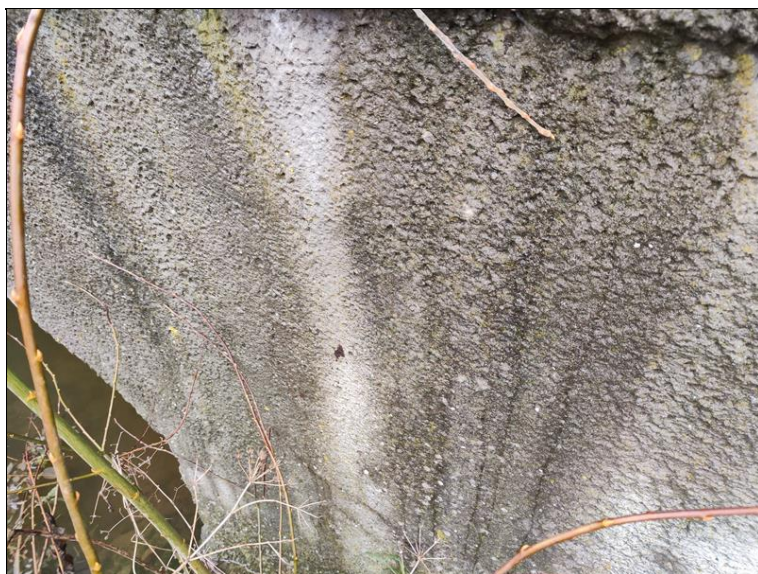
O1 vlevo

Část klenba - zatékání na bok NK pod římsou - četné průsaky, bok NK je mokrý, výrazné prokreslené trhliny s výluhy a unkrustací v trokretu. Čelní stěna vlevo je výrazně vykloněná. Rozšířená část - četné průsaky ložnou spárou - výluhy a inkrustace, četné trhliny v trokretu. Stav zdiva pod torkretem nelze posoudit.

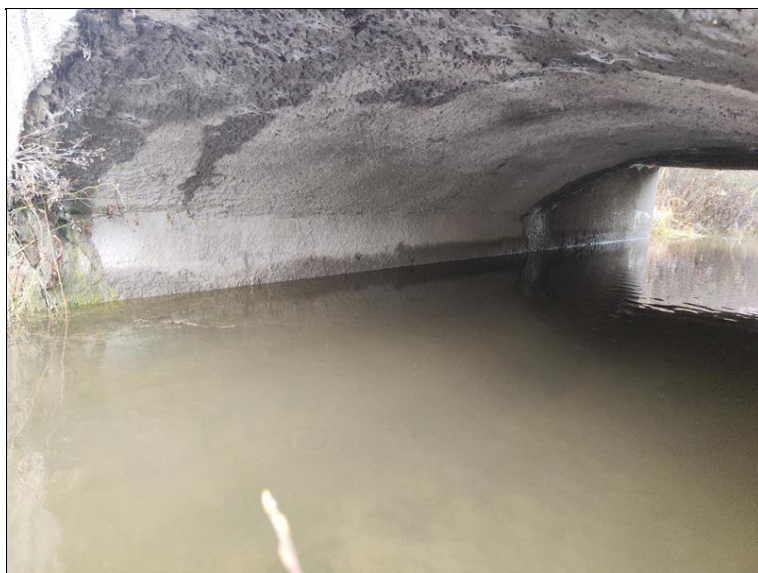
O2

Část klenba - zatékání na bok NK pod římsou - četné průsaky, bok NK je mokrý, výrazné prokreslené trhliny s výluhy a unkrustací v trokretu. Čelní stěna vlevo je výrazně vykloněná. Rozšířená část - četné průsaky ložnou spárou - výluhy a inkrustace, četné trhliny v trokretu. Stav zdiva pod torkretem nelze posoudit.

Klenba - zatékání na bok NK pod římsou.

**Na okraji klenby vlevo v torkretu široká trhlina, torkret u trhliny lokálně odpadlý, obnažené zdivo výrazně degradované, zdící prvky odpadávají.**

Další trhliny v torkretu, odpadávání torkretu v pravé hraně klenby.

Deska - četné trhliny s výluhy a inkrustací na podhledu. Během HPM podhled mokrý.

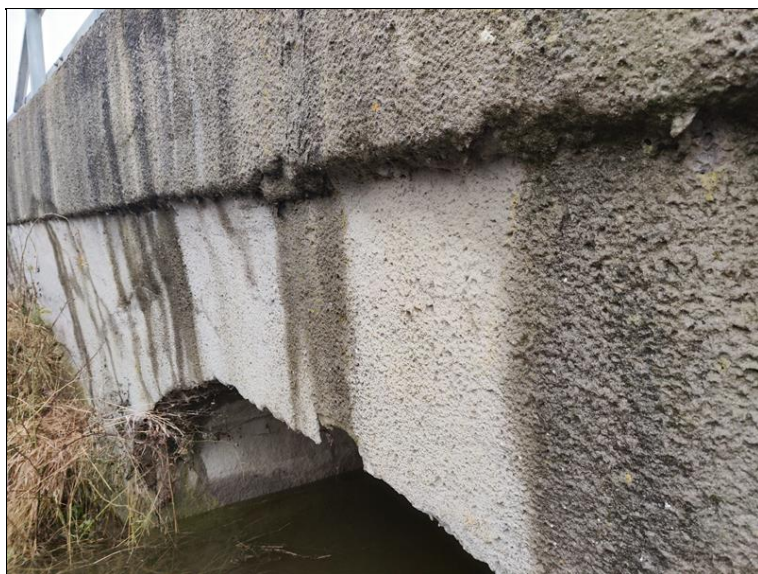
bok NK vlevo

Část klenba - zatékání na bok NK pod římsou - četné průsaky, bok NK je mokrý, výrazné prokreslené trhliny s výluhy a unkrustací v trokretu. Čelní stěna vlevo je výrazně vykloněná. Rozšířená část - četné průsaky ložnou spárou - výluhy a inkrustace, četné trhliny v trokretu. Stav zdiva pod trokretem nelze posoudit.

Klenba - zatékání na bok NK pod římsou.

**Na okraji klenby vlevo v torkretu široká trhlina, torkret u trhliny lokálně odpadlý, obnažené zdivo výrazně degradované, zdící prvky odpadávají.**

Další trhliny v torkretu, odpadávání torkretu v pravé hraně klenby.

Deska - četné trhliny s výluhy a inkrustací na podhledu. Během HPM podhled mokrý.

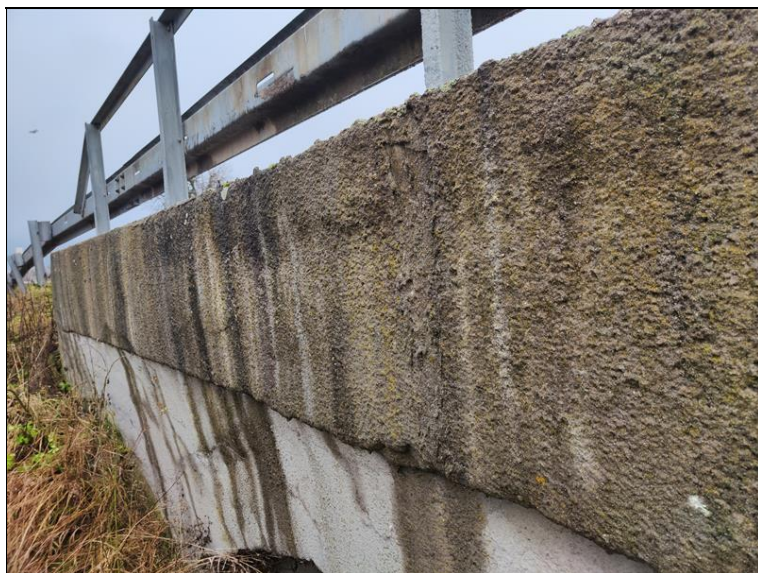
římsa vlevo

Plošně degradovaný povrch betonu, často odpadá krycí vrstva a koroze obnažené výztuže. Biologické napadení

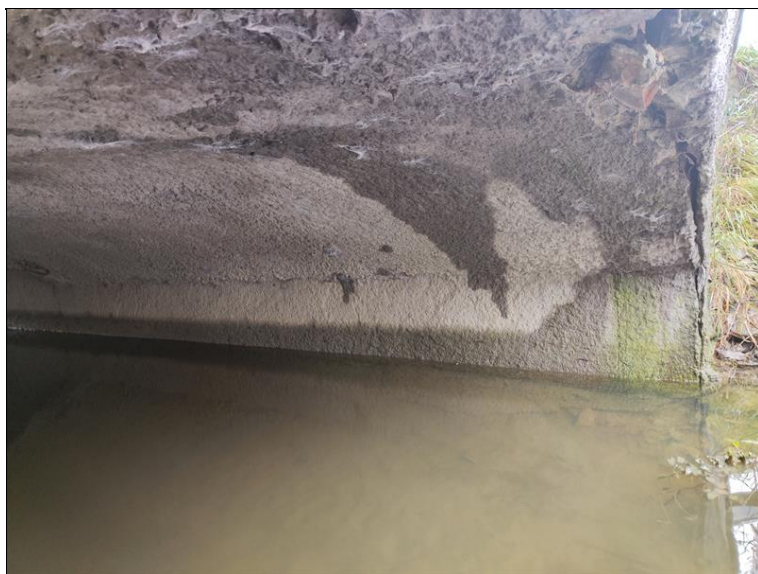
O1 vlevo

Deska - četné trhliny s výluhy a inkrustací na pohledu. Během HPM pohled mokry.

Část klenba - zatékání na bok NK pod římsou - četné průsaky, bok NK je mokrý, výrazné prokreslené trhliny s výluhy a unkrustací v trokretu. Čelní stěna vlevo je výrazně vykloněná. Rozšířená část - četné průsaky ložnou spárou - výluhy a inkrustace, četné trhliny v trokretu. Stav zdiva pod torkretem nelze posoudit.

Klenba - zatékání na bok NK pod římsou.

**Na okraji klenby vlevo v torkretu široká trhlinka, torkret u trhliny lokálně odpadlý, obnažené zdivo výrazně degradované, zdící prvky odpadávají.**

Další trhliny v torkretu, odpadávání torkretu v pravé hraně klenby.

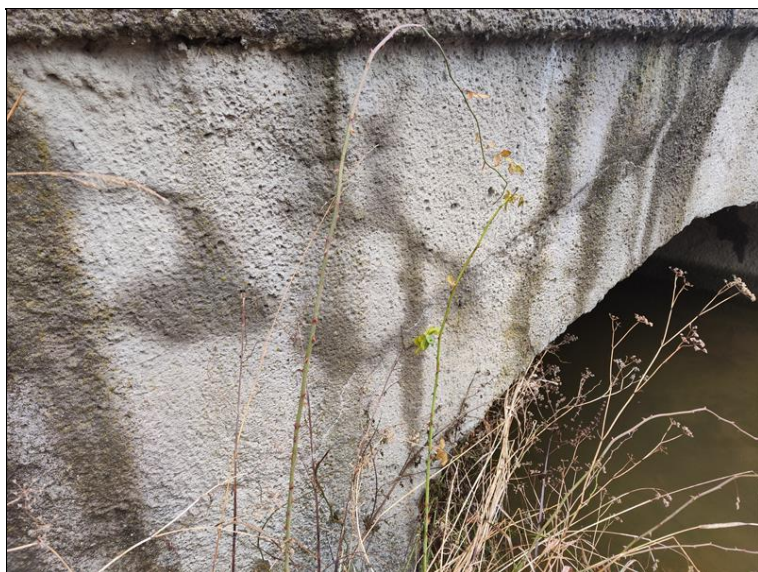
bok NK - O2 vlevo

Část klenba - zatékání na bok NK pod římsou - četné průsaky, bok NK je mokrý, výrazné prokreslené trhliny s výluhy a unkrustací v trokretu. Čelní stěna vlevo je výrazně vykloněná. Rozšířená část - četné průsaky ložnou spárou - výluhy a inkrustace, četné trhliny v trokretu. Stav zdiva pod torkretem nelze posoudit.

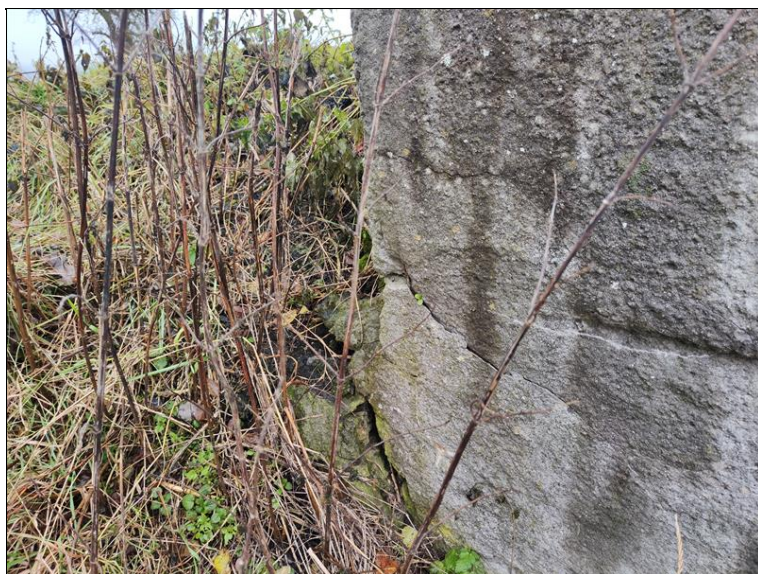
konec křídla / poprsní zdi za O1 vlevo

Část klenba - zatékání na bok NK pod římsou - četné průsaky, bok NK je mokrý, výrazné prokreslené trhliny s výluhy a unkrustací v trokretu. Čelní stěna vlevo je výrazně vykloněná. Rozšířená část - četné průsaky ložnou spárou - výluhy a inkrustace, četné trhliny v trokretu. Stav zdiva pod trokretem nelze posoudit.

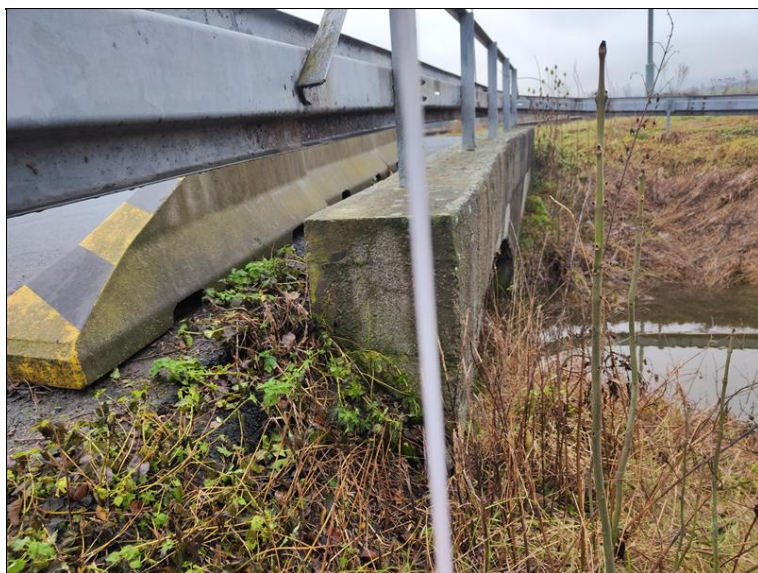
římsa vlevo

Plošně degradovaný povrch betonu, často odpadá krycí vrstva a koroze obnažené výztuže. Biologické napadení

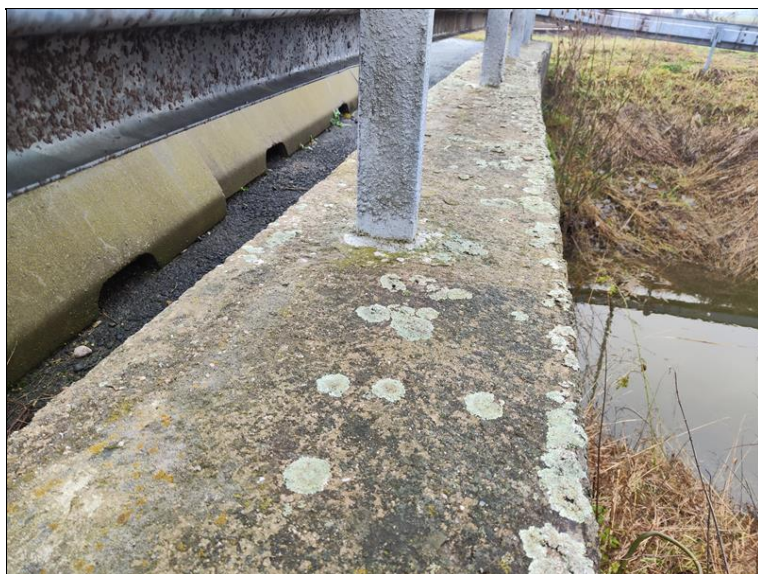
římka clevo

Plošně degradovaný povrch betonu, často odpadá krycí vrstva a koroze obnažené výztuže. Biologické napadení

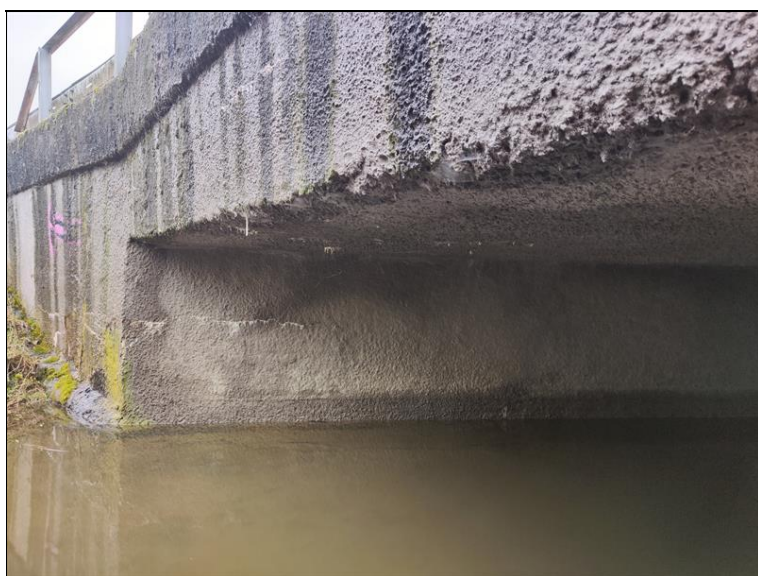
O1 vpravo

Část klenba - zatékání na bok NK pod římsou - četné průsaky, bok NK je mokrý, výrazné prokreslené trhliny s výluhy a unkrustací v trokretu. Čelní stěna vlevo je výrazně vykloněná. Rozšířená část - četné průsaky ložnou spárou - výluhy a inkrustace, četné trhliny v trokretu. Stav zdiva pod trokretem nelze posoudit.

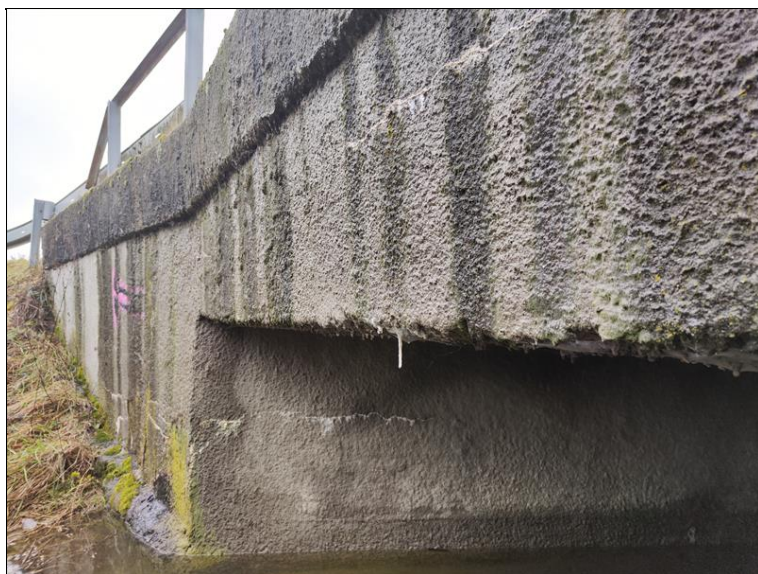
O1 vpravo

Část klenba - zatékání na bok NK pod římsou - četné průsaky, bok NK je mokrý, výrazné prokreslené trhliny s výluhy a unkrustací v trokretu. Čelní stěna vlevo je výrazně vykloněná. Rozšířená část - četné průsaky ložnou spárou - výluhy a inkrustace, četné trhliny v trokretu. Stav zdiva pod torkretem nelze posoudit.

Klenba - zatékání na bok NK pod římsou.

**Na okraji klenby vlevo v torkretu široká trhlina, torkret u trhliny lokálně odpadlý, obnažené zdivo výrazně degradované, zdící prvky odpadávají.**

Další trhliny v torkretu, odpadávání torkretu v pravé hraně klenby.

Deska - četné trhliny s výluhy a inkrustací na pohledu. Během HPM pohled mokrý.

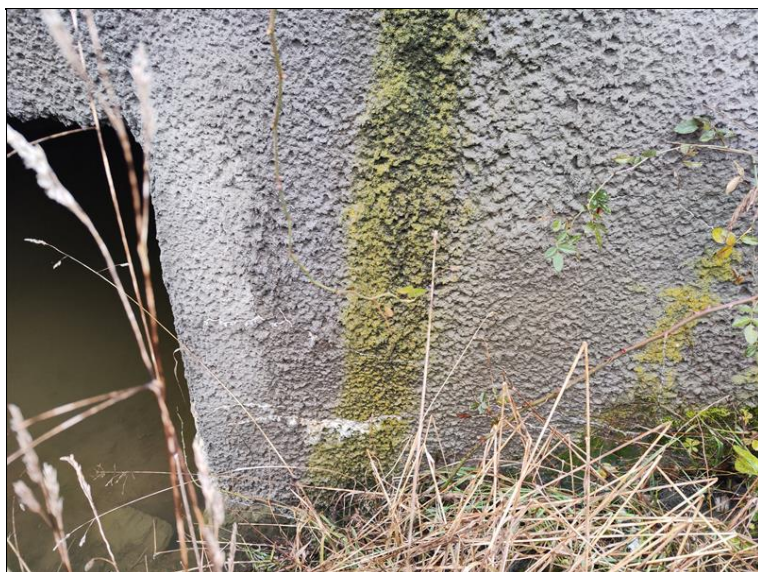
O2 vpravo

Část klenba - zatékání na bok NK pod římsou - četné průsaky, bok NK je mokrý, výrazné prokreslené trhliny s výluhy a unkrustací v trokretu. Čelní stěna vlevo je výrazně vykloněná. Rozšířená část - četné průsaky ložnou spárou - výluhy a inkrustace, četné trhliny v trokretu. Stav zdiva pod torkretem nelze posoudit.

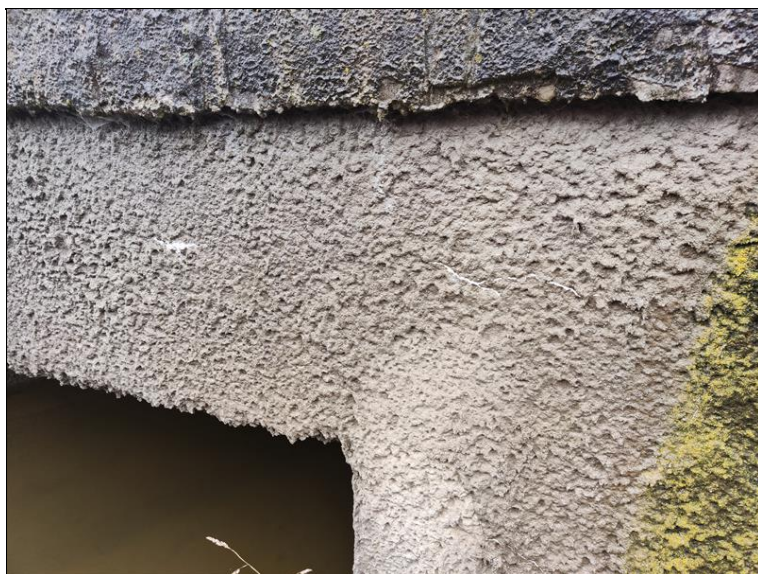
roh NK / O2 vpravo

Část klenba - zatékání na bok NK pod řimsou - četné průsaky, bok NK je mokrý, výrazné prokreslené trhliny s výluhy a unkrustací v trokretu. Čelní stěna vlevo je výrazně vykloněná. Rozšířená část - četné průsaky ložnou spárou - výluhy a inkrustace, četné trhliny v trokretu. Stav zdiva pod torkretem nelze posoudit.

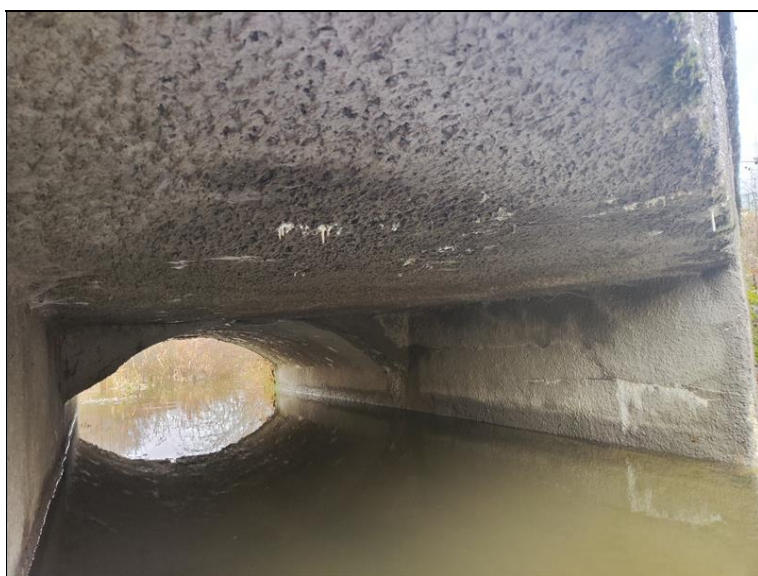
O1 a pohled NK

Část klenba - zatékání na bok NK pod řimsou - četné průsaky, bok NK je mokrý, výrazné prokreslené trhliny s výluhy a unkrustací v trokretu. Čelní stěna vlevo je výrazně vykloněná. Rozšířená část - četné průsaky ložnou spárou - výluhy a inkrustace, četné trhliny v trokretu. Stav zdiva pod torkretem nelze posoudit.

Klenba - zatékání na bok NK pod řimsou. Na okraji klenby vlevo v trokretu široká trhlina, torkret u trhliny lokálně odpadlý, obnažené zdivo výrazně degradované, zdící prvky odpadávají. Další trhliny v trokretu, odpadávání torkretu v pravé hraně klenby.

Deska - četné trhliny s výluhy a inkrustací na pohledu. Během HPM pohled mokrý.

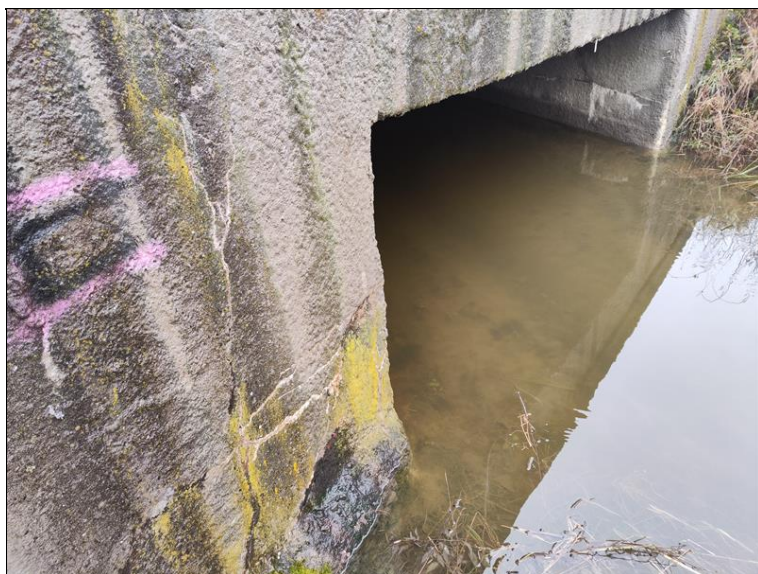
O1 vpravo

Část klenba - zatékání na bok NK pod římsou - četné průsaky, bok NK je mokrý, výrazné prokreslené trhliny s výluhy a unkrustací v trokretu. Čelní stěna vlevo je výrazně vykloněná. Rozšířená část - četné průsaky ložnou spárou - výluhy a inkrustace, četné trhliny v trokretu. Stav zdiva pod torkretem nelze posoudit.

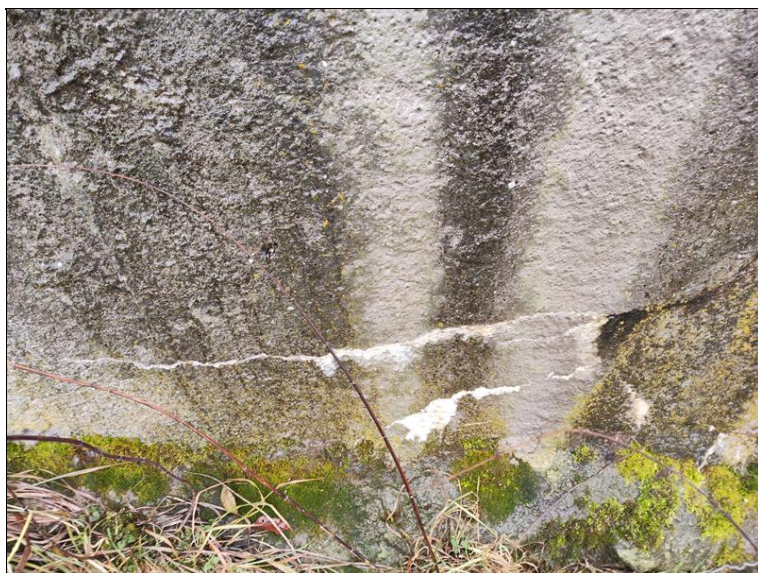
Křídlo za O1 vpravo

Část klenba - zatékání na bok NK pod římsou - četné průsaky, bok NK je mokrý, výrazné prokreslené trhliny s výluhy a unkrustací v trokretu. Čelní stěna vlevo je výrazně vykloněná. Rozšířená část - četné průsaky ložnou spárou - výluhy a inkrustace, četné trhliny v trokretu. Stav zdiva pod torkretem nelze posoudit.

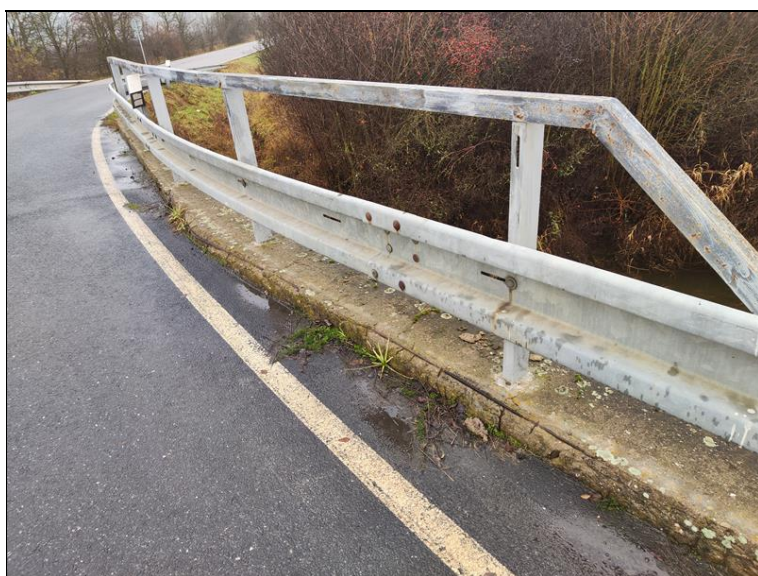
Zádržný systém vpravo

PKO zábradelní části za koncem životnosti, počínající koroze, koroze spojovacího materiálu. Na provizorním svodidle uvolněné spojovací prvky

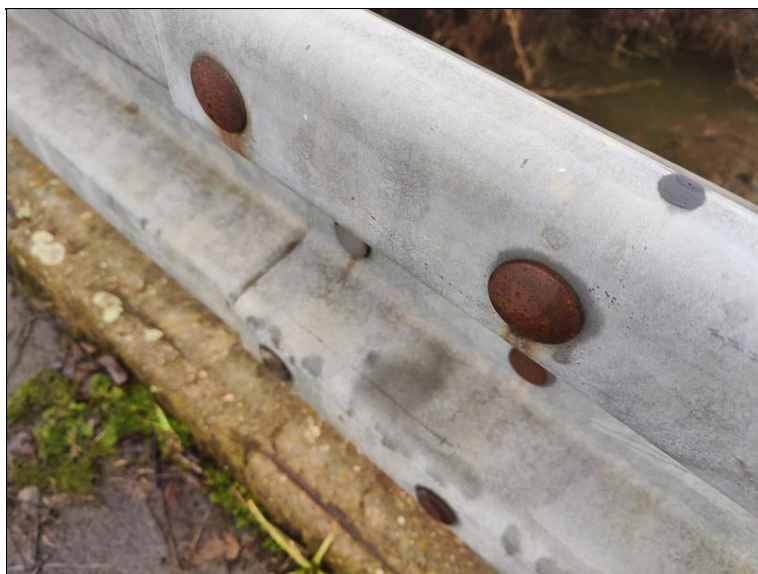
Zádržný systém vpravo - koroze spojovacího materiálu

PKO zábradelní části za koncem životnosti, počínající koroze, koroze spojovacího materiálu. Na provizorním svodidle uvolněné spojovací prvky

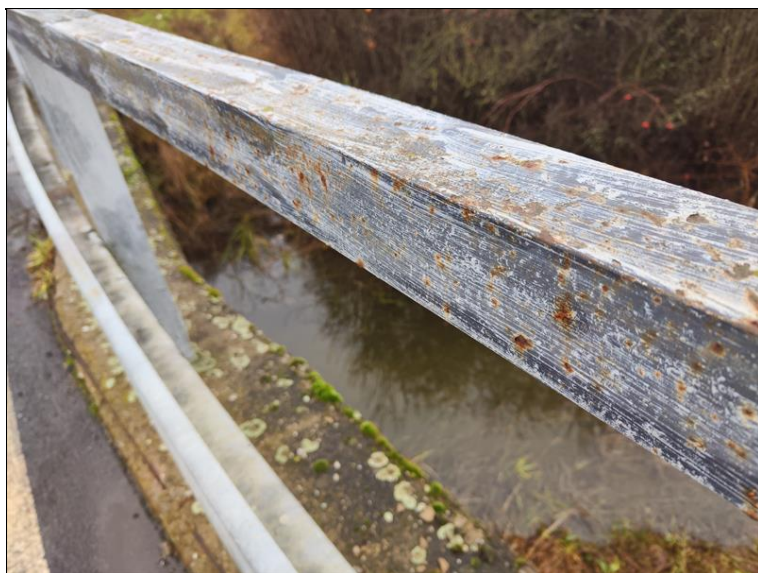
Zádržný systém vpravo

PKO zábradelní části za koncem životnosti, počínající koroze, koroze spojovacího materiálu. Na provizorním svodidle uvolněné spojovací prvky

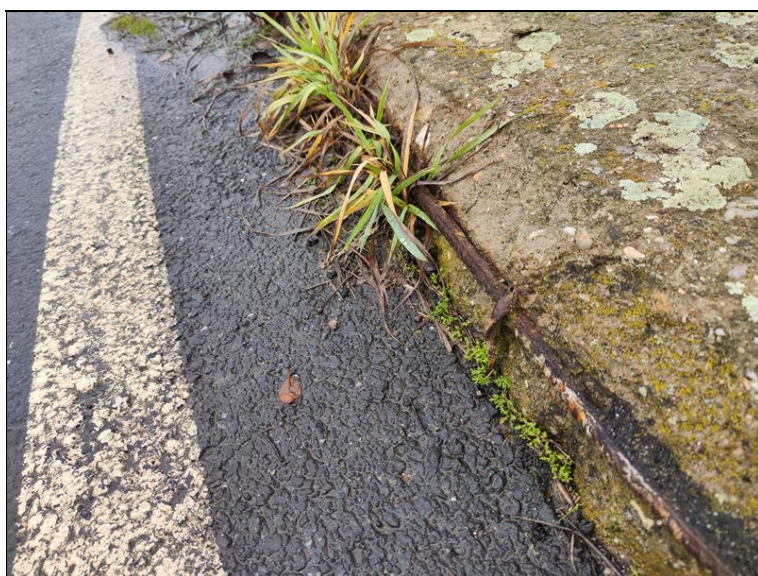
římsa - odrazná hrana

Plošně degradovaný povrch betonu, často odpadá krycí vrstva a koroze obnažené výztuže. Biologické napadení

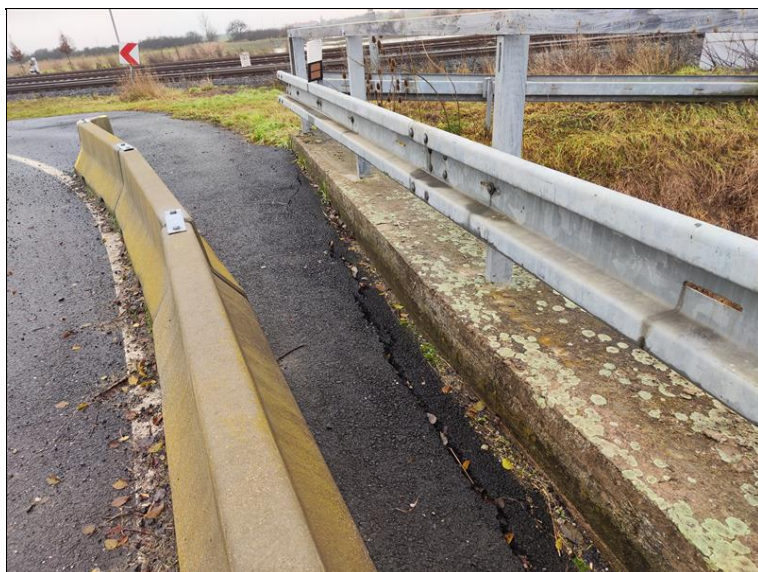
Zádržný systém vlevo

Široká trhlina vlevo podél obruby - za svodidlem.  
V ploše méně četné poruchy - trhliny

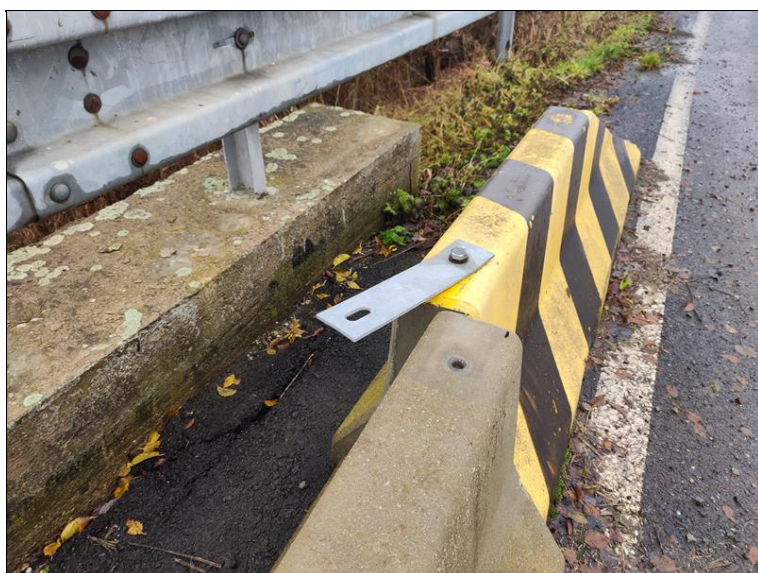
Zádržný systém vlevo

PKO zábradelní části za koncem životnosti,  
počínající koroze, koroze spojovacího materiálu.  
Na provizorním svodidle uvolněné spojovací prvky

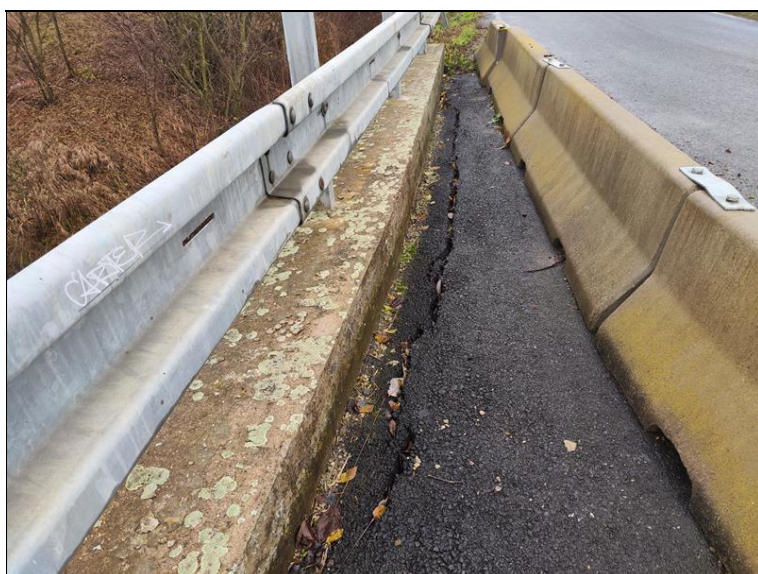
Trhlina ve vozovce vlevo

Široká trhlina vlevo podél obruby - za svodidlem.  
V ploše méně četné poruchy - trhliny

PKO zábradelní části za koncem životnosti,  
počínající koroze, koroze spojovacího materiálu.  
Na provizorním svodidle uvolněné spojovací prvky

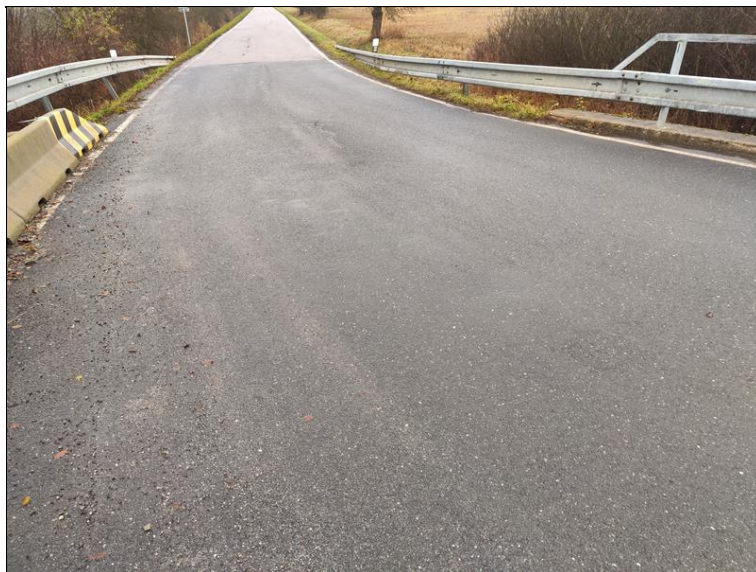
vozovka na mostě

Široká trhlina vlevo podél obruby - za svodidlem.  
V ploše méně četné poruchy - trhliny

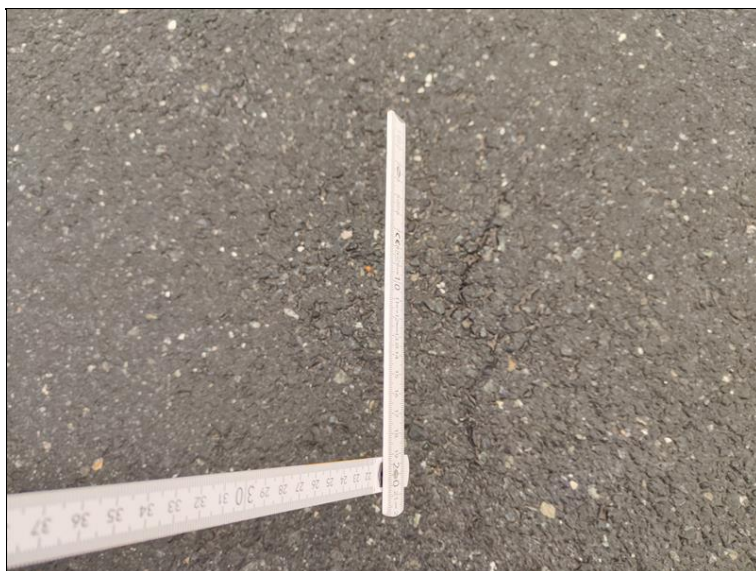
vozovka na mostě - poruchy

Široká trhlina vlevo podél obruby - za svodidlem.  
V ploše méně četné poruchy - trhliny

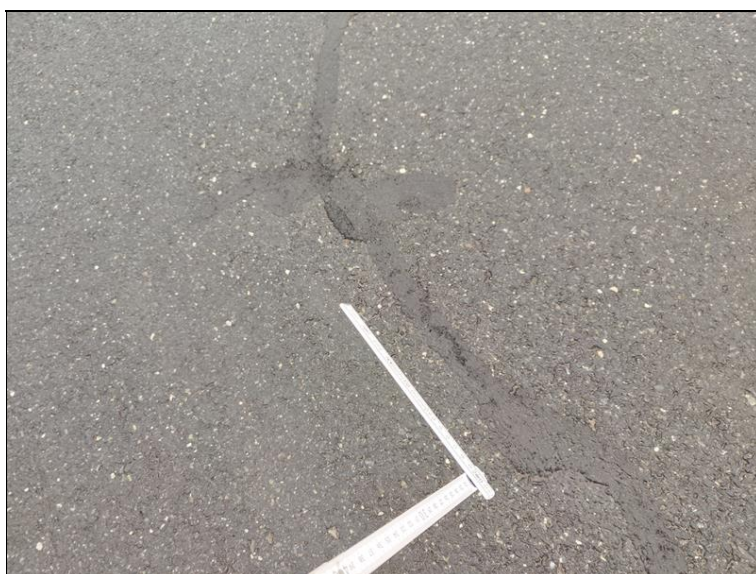
vozovka na mostě - poruchy

Široká trhlina vlevo podél obruby - za svodidlem.  
V ploše méně četné poruchy - trhliny
