Most 11417-4

Most přes potok v obci Suchdol

HLAVNÍ PROHLÍDKA

Datum provedení prohlídky: 11.10.2023

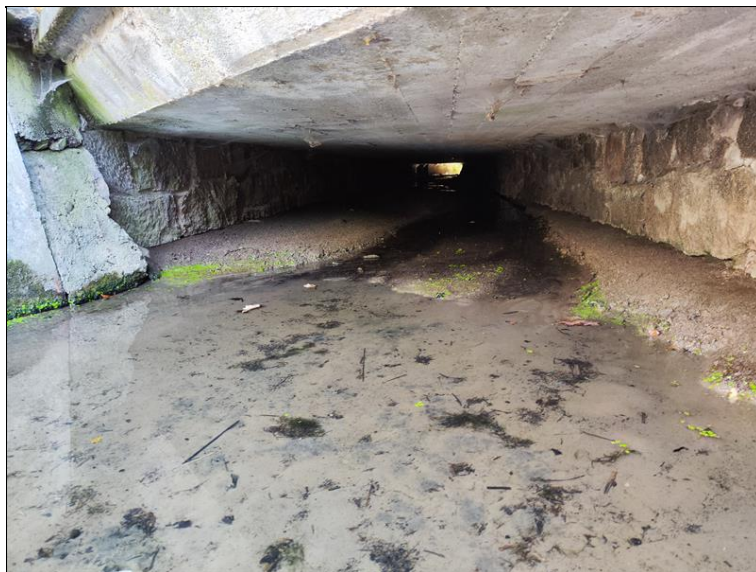
1.2 Mostní podpěry křídla a čelní zdi

Zděná část - poruchy spárování - trhliny, vadrolené spárování, průsaky, výluhy
Bet. část. - masiní zatékání úložnými sparami; bionapadení, lok. hloubková degradace betonu u hladiny; lok. šterková hnízda; utržený roh 2P.

Spodní stavba mostu je velmi špatně

přístupná - velmi nízká světlá výška mostu + nánosy. Nelze provádět údržbu pod mostem. Nelze zjistit skutečný stavební stav mostu.

4.6 Území pod mostem a přístup. cesty

Vyústění dvou kanalizačních trub - degradovaný beton, olámané hrany, mech.

| [2] | 1.2 | Mostní podpěry křídla a čelní zdi | V souladu s předchozími PM provést diagnostický průzkum, zejm. rozšířené části a zjistit možnosti nahrazení stávajícího mostu propustkem. |

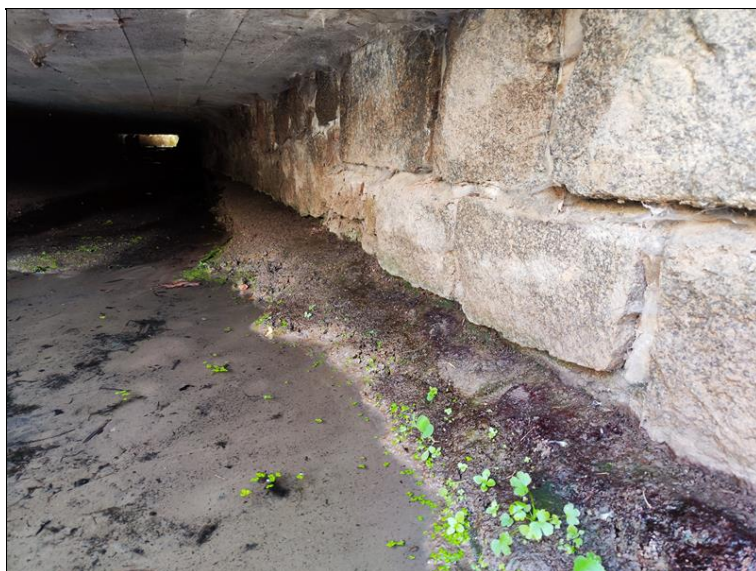
O2 - plošně poruchy spárování, lokálně vadrolené, trhliny

1.2 Mostní podpěry křídla a čelní zdi

Zděná část - poruchy spárování - trhliny, vadrolené spárování, průsaky, výluhy
Bet. část. - masiní zatékání úložnými sparami; bionapadení, lok. hloubková degradace betonu u hladiny; lok. šterková hnízda; utržený roh 2P.

Spodní stavba mostu je velmi špatně

přístupná - velmi nízká světlá výška mostu + nánosy. Nelze provádět údržbu pod mostem. Nelze zjistit skutečný stavební stav mostu.

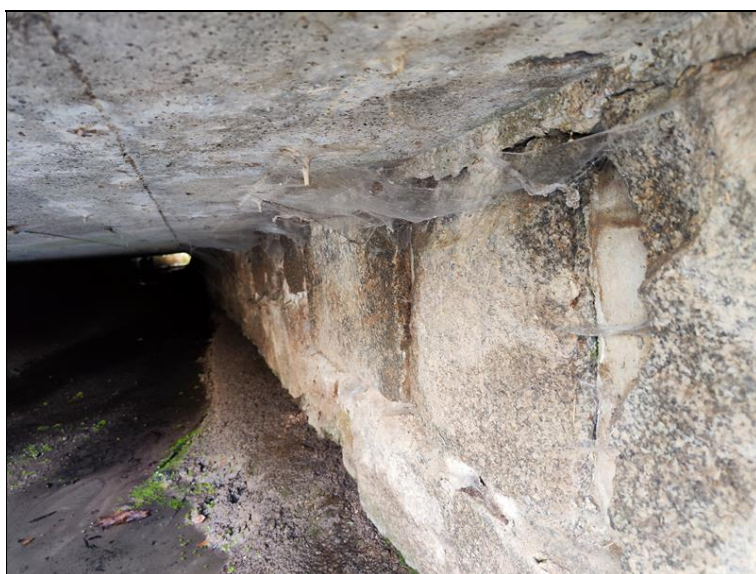
O2 - plošně poruchy spárování, lokálně vadrolené, trhliny

1.2 Mostní podpěry křídla a čelní zdi

Zděná část - poruchy spárování - trhliny, vadrolené spárování, průsaky, výluhy
Bet. část. - masiní zatékání úložnými sparami; bionapadení, lok. hloubková degradace betonu u hladiny; lok. šterková hnízda; utržený roh 2P.

Spodní stavba mostu je velmi špatně

přístupná - velmi nízká světlá výška mostu + nánosy. Nelze provádět údržbu pod mostem. Nelze zjistit skutečný stavební stav mostu.

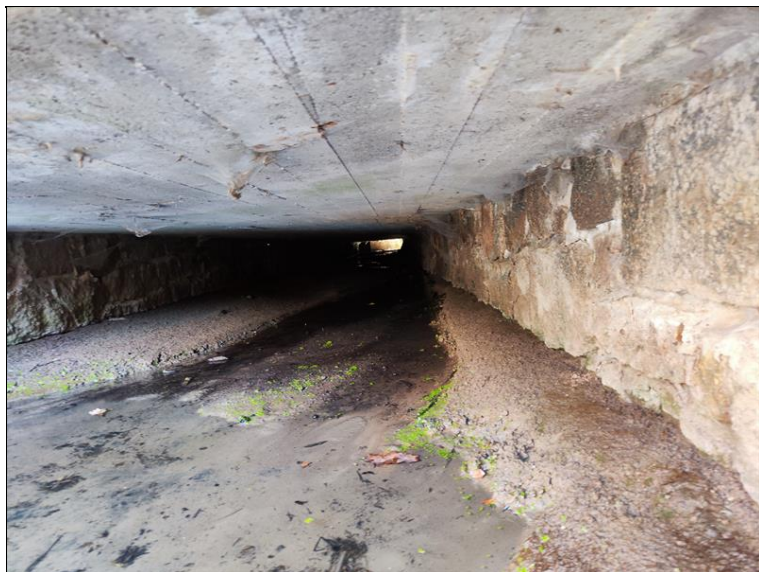
Podhled NK - lokálně stopy po korozi výztuže

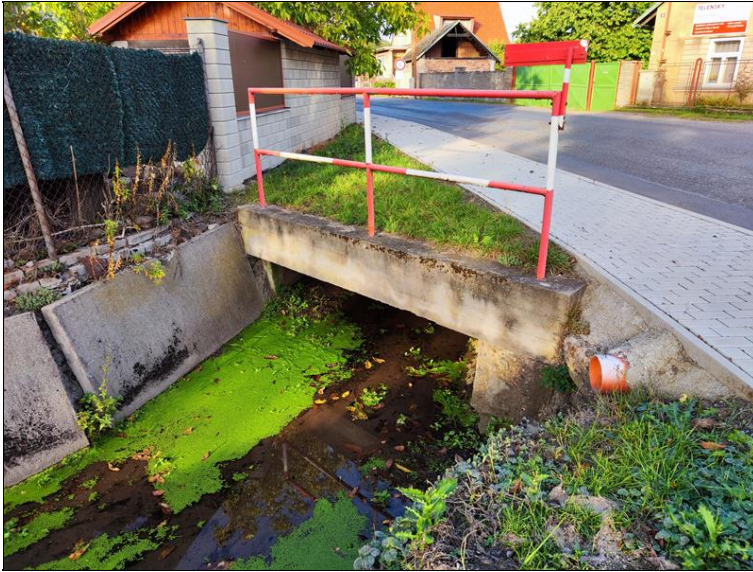
levá strana

3.3.1 římsa

Plošně degradace povrchu, různě olámané hrany, uchycená vegetace

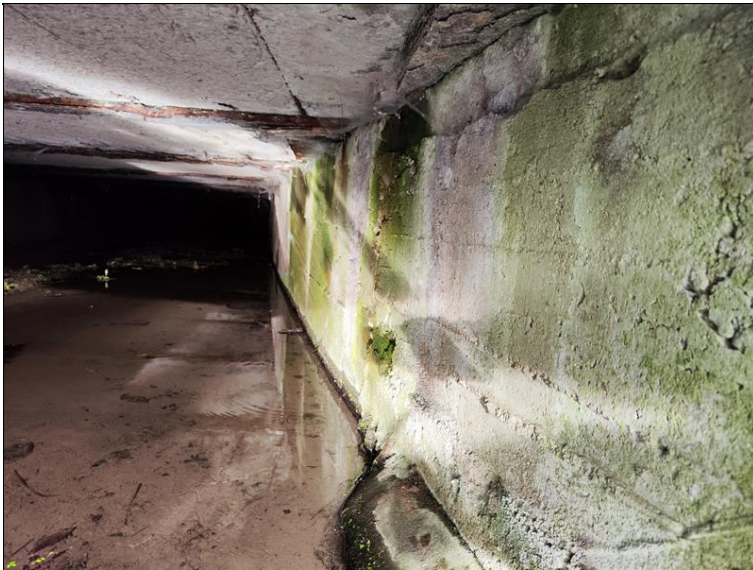
O1 - vlevo

1.2 Mostní podpěry křídla a čelní zdi

Zděná část - poruchy spárování - trhliny, vadrolené spárování, průsaky, výluhy

Bet. část. - masiní zatékání úložnými sparami; bionapadení, lok. hloubková degradace betonu u hladiny; lok. šterková hnízda; utržený roh 2P.

Spodní stavba mostu je velmi špatně

přístupná - velmi nízká světlá výška mostu + nánosy. Nelze provádět údržbu pod mostem. Nelze zjistit skutečný stavební stav mostu.

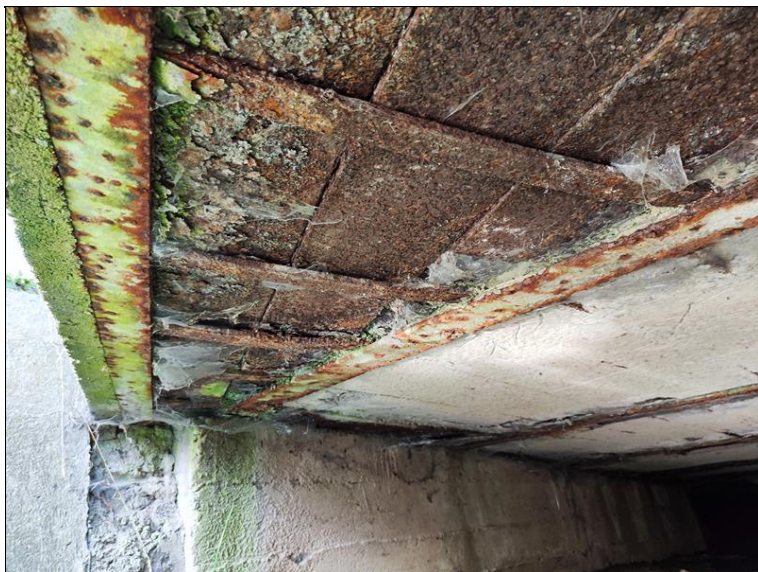
Podhled NK vlevo

2.1 Nosná konstrukce

NK původní - lok. odstřelování krycí vrstvy, výluhy a průsaky, lok. bionapadení; zatékání pod L římsou - potečený L líc.

NK rozšířená - silná koroze pásnic ocelových nosníků, lok. až téměř úplné překorodování; odstřelování krycí vrstvy, koroze výztuže panelů; masivní koroze ocelových plechů u P okraje + ocel. příčnicků (pásků) s úbytkem materiálu.

| [1] | 2.1 | Nosná konstrukce | Provést co nejdříve taková opatření, aby bylo zabráněno vjezdu vozidel nad rozšířenou část (ocelové nosníky) nosné konstrukce na pravé straně mostu. |

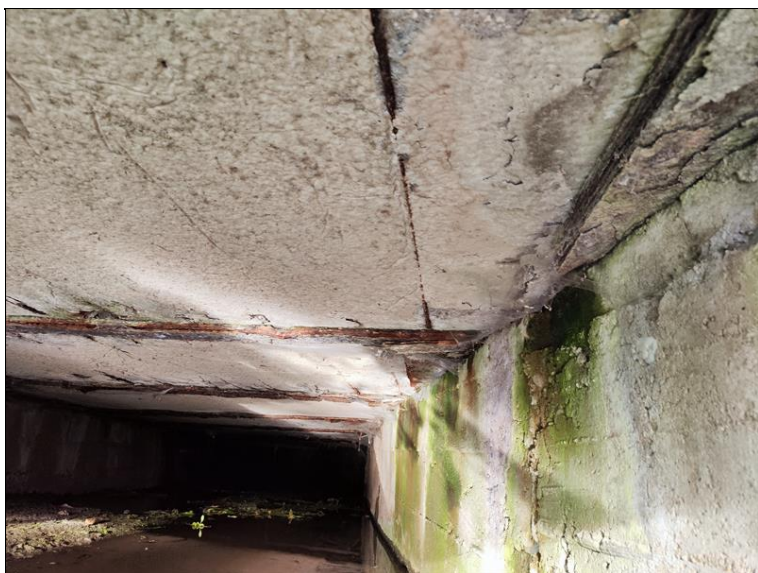
Podhled NK - koroze ocelových nosníků a odhalené výztuže, plošně povrchová degradace betonu,

2.1 Nosná konstrukce

NK původní - lok. odstřelování krycí vrstvy, výluhy a průsaky, lok. bionapadení; zatékání pod L římsou - potečený L líc.

NK rozšířená - silná koroze pásnic ocelových nosníků, lok. až téměř úplné překorodování; odstřelování krycí vrstvy, koroze výztuže panelů; masivní koroze ocelových plechů u P okraje + ocel. příčnicků (pásků) s úbytkem materiálu.

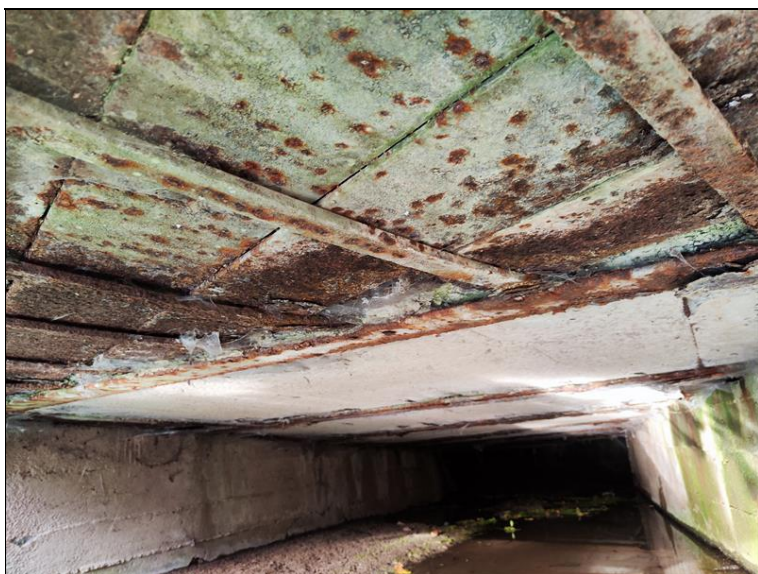
Podhled NK vlevo - koroze kovových částí NK

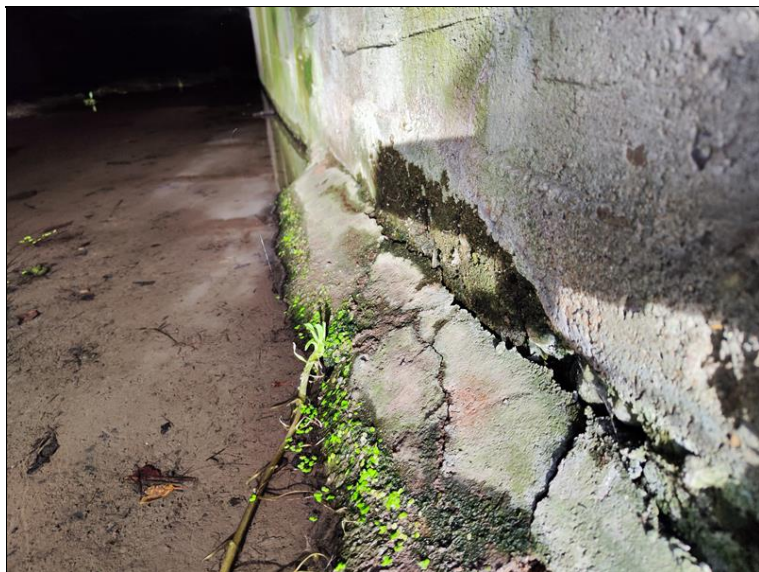
Oěpřy - plošně degradace povrchu, usazená vegetace, trhliny - lokálně mokré, štěrková hnízda

1.2 Mostní podpěry křídla a čelní zdi

Zděná část - poruchy spárování - trhliny, vadrolené spárování, průsaky, výluhy

Bet. část. - masiní zatékání úložnými sparami; bionapadení, lok. hloubková degradace betonu u hladiny; lok. štěrková hnízda; utržený roh 2P.

Spodní stavba mostu je velmi špatně

přístupná - velmi nízká světlá výška mostu + nánosy. Nelze provádět údržbu pod mostem. Nelze zjistit skutečný stavební stav mostu.

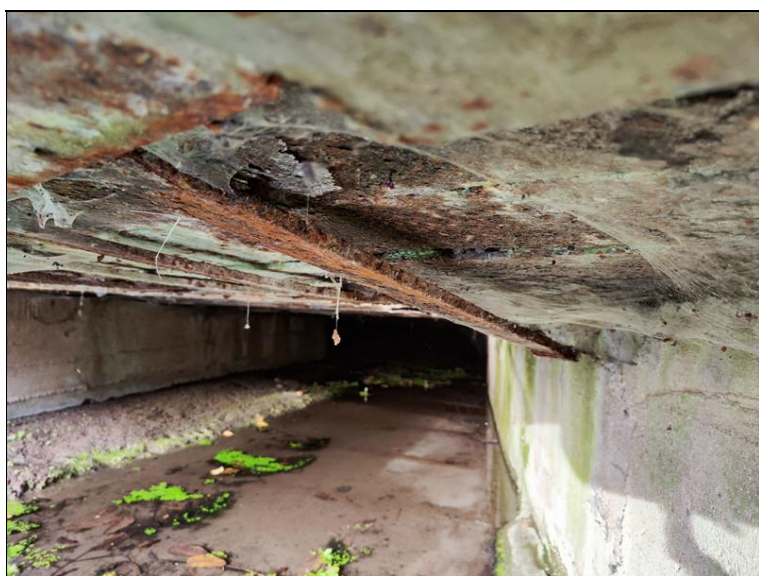
Podhled NK - koroze kovových částí

2.1 Nosná konstrukce

NK původní - lok. odstřelování krycí vrstvy, výluhy a průsaky, lok. bionapadení; zatékání pod L římsou - potečený L líc.

NK rozšířená - silná koroze pásnic ocelových nosníků, lok. až téměř úplné překorodování; odstřelování krycí vrstvy, koroze výztuže panelů; masivní koroze ocelových plechů u P okraje + ocel. příčníků (pásků) s úbytkem materiálu.

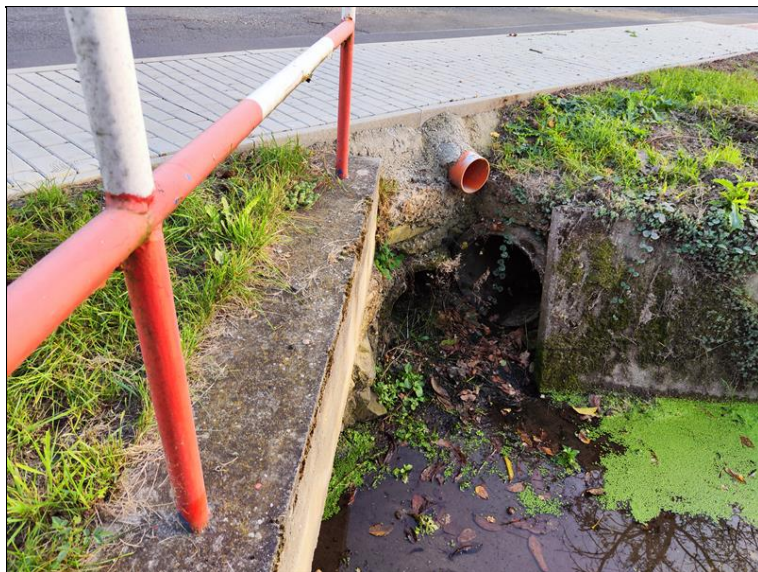
Římsa vlevo

3.3.1 římsa

Plošně degradace povrchu, různě olámané hrany, uchycená vegetace

4.6 Území pod mostem a přístup. cesty

Vyústění dvou kanalizačních trub - degradovaný beton, olámané hrany, mech.

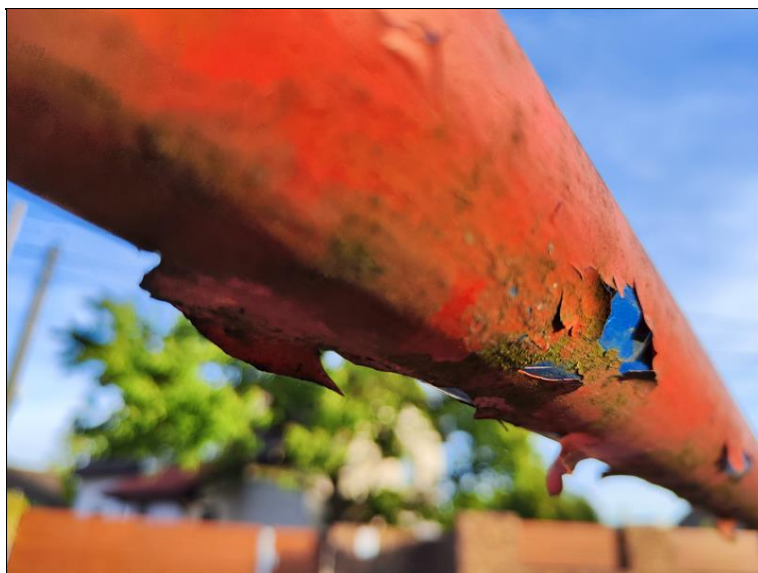
Zábradlí PKO - na konci životnosti, separace vrchní vrstvy

4.2 Zábradlí

PKO za životnosti.

Zábradlí neodpovídá současně platným předpisům.

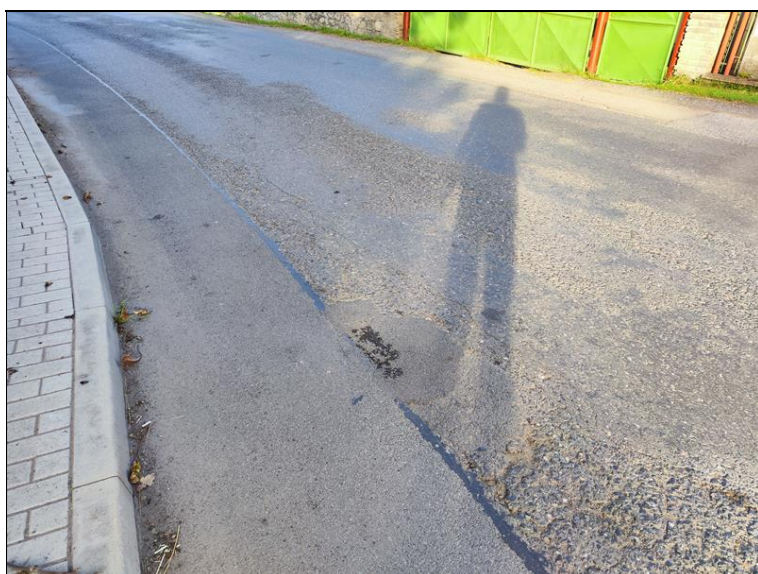
vozovka na mostě - lokálně vysparovaná, trhliny a počínající výtluky

3.1 Vozovka

Lokálně vysparovaná, trhliny a počínající výtluky.

| [3] | 3.1 | Vozovka | Utěsnit trhliny a opravit počínající výtluky. |

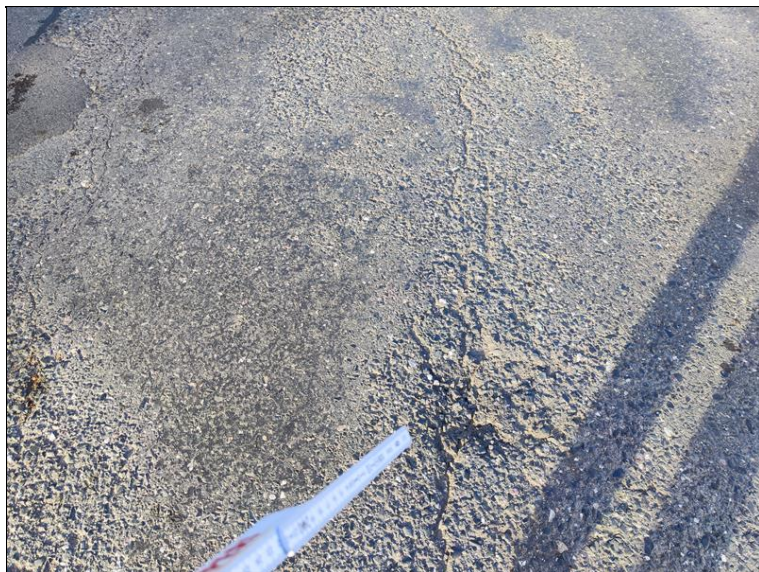
vozovka na mostě - lokálně vysparovaná,
trhliny a počínající výtluky

3.1 Vozovka

Lokálně vysparovaná, trhliny a počínající výtluky.

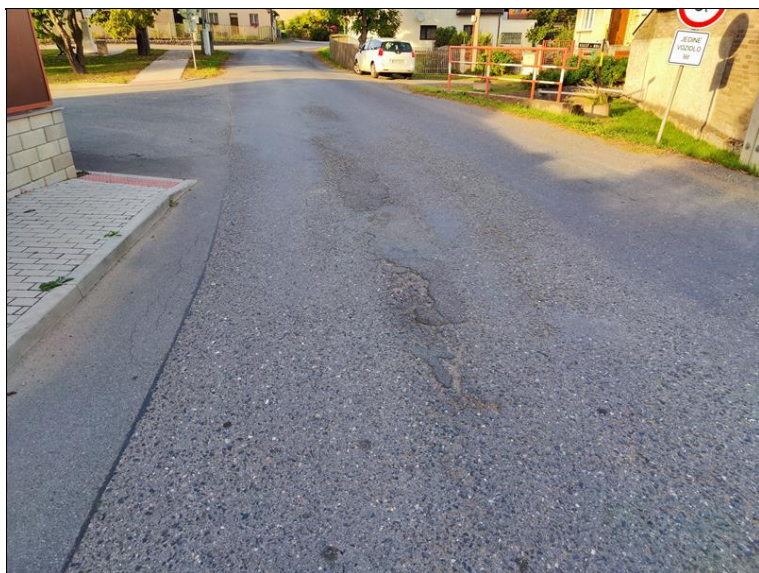
vozovka na mostě - lokálně vysparovaná,
trhliny a počínající výtluky

3.1 Vozovka

Lokálně vysparovaná, trhliny a počínající výtluky.

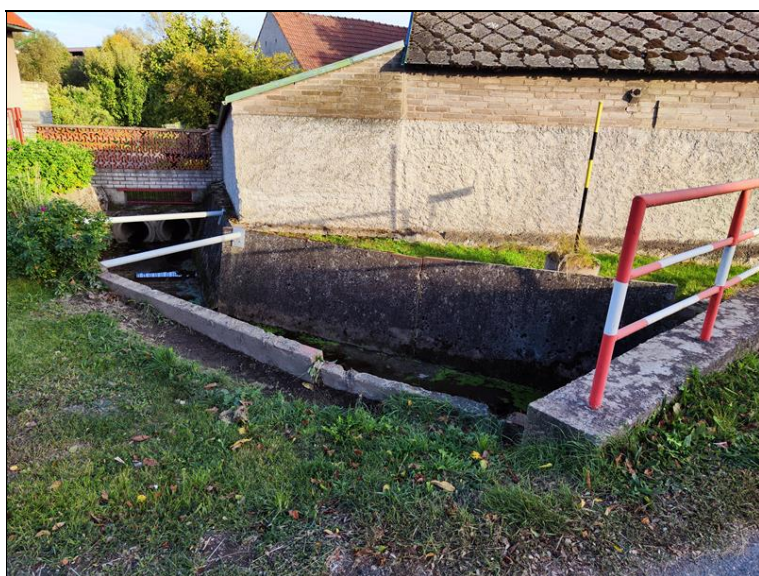
Římsa vpravo

3.3.1 římsa

Plošně degradace povrchu, různě olámané hrany,
uchycená vegetace
