# VIAKONTROL

**DIAGNOSTICKÝ PRŮZKUM  
KONSTRUKCE VOZOVKY  
SILNICE II/275  
ZÁBRDOVICE - DYMOKURY  
KM 31,915-37,000**

**Zpráva č. DV-18-015 z 05/2018**

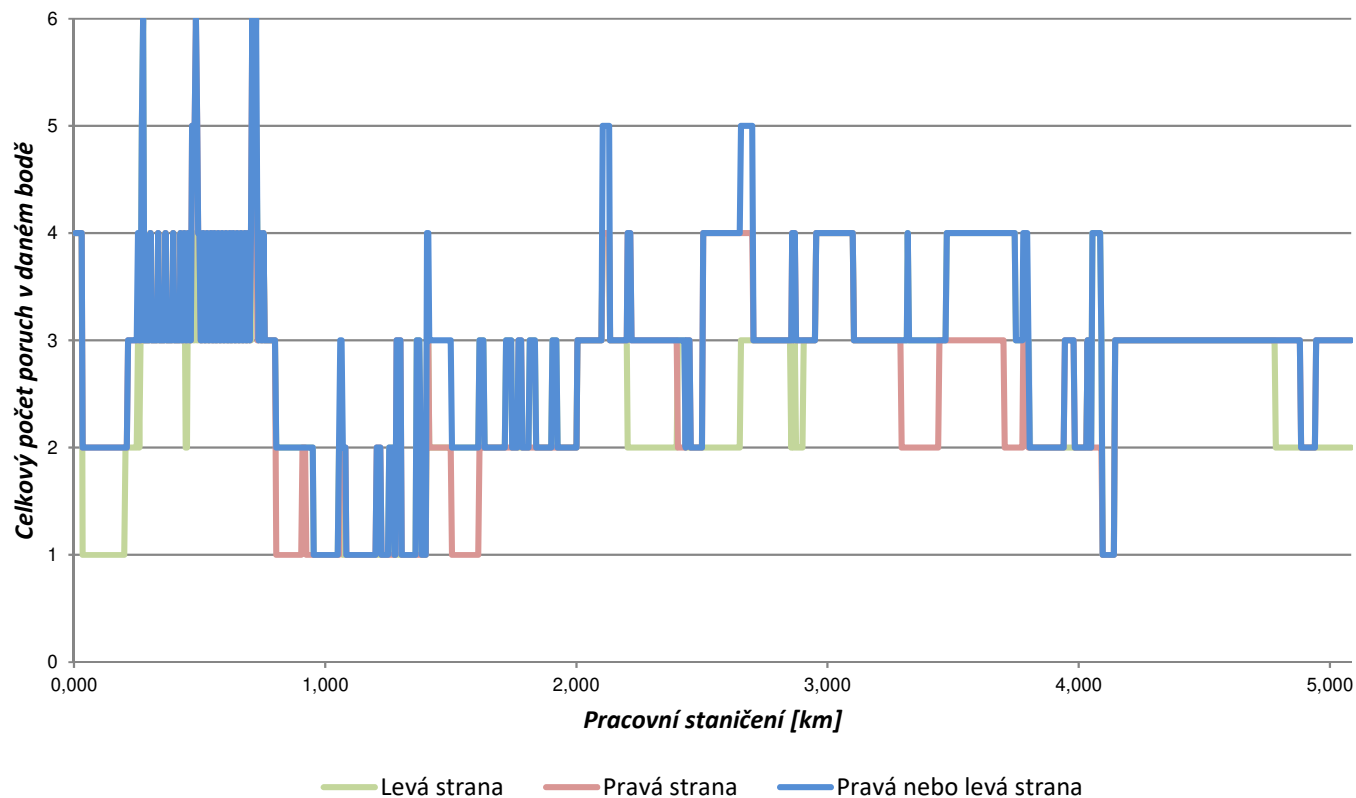
### Součtový graf poruch

| <b>Výčet zastížených poruch:</b> | Ztráta makrotextury<br>Kaverny<br>Hlubková koroze<br>Vysrávky<br>Mozaikové trhliny<br>Síťové trhliny<br>Trhlina podélná<br>Trhlina příčná<br>Olamování okrajů vozovky<br>Místní pokles<br>Podélný pokles<br>Plošná deformace vozovky<br>Intravilán |
