AUDIT BEZPEČNOSTI POZEMNÍCH KOMUNIKACÍ

II/125 VLAŠIM – PAVLOVICE, NAROVNÁNÍ

FÁZE II. – DSP

ÚNOR 2025

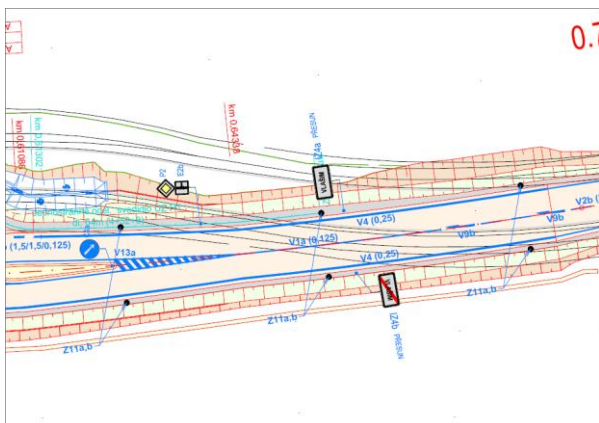
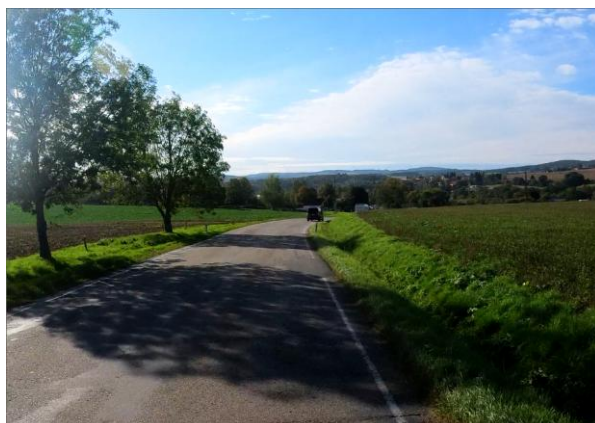
Nevhodně navržená poloha SDZ IZ 4a/b může vést i k situaci, že motorová účastníci nebudou náležitě zohledňovat skutečnost, že se nacházejí v intravilánu obce. Následně v místech, kde bude dopravní situace vyžadovat jejich zvýšenou pozornost (např. km 0,400 – zvýšený výskyt nejzranitelnějších účastníků silničního provozu), nedojde k požadovanému (důvodnému) dostatečnému omezení rychlosti jízdy.

Poslední aspekt, který může ovlivňovat rychlost vozidel, se týká šíře jednotlivých jízdních pruhů. Z důvodu rekonstrukce vzniká paradox, že silnice II/125 nacházející se dále v extravilánu je v nominální šíři užší než vozovka v intravilánu. Pokud se tato skutečnost představí z pohledu řidiče, vzniká situace, že při míjení označníku obce se vjíždí do lokality, která je velmi komfortně šířkově navržena, nenachází se v okolí žádná zástavba a prostor není téměř žádným způsobem opatřen prvky, které by nutily řidiče upravit rychlost.

Obrázek 13 – Nově navržené místo vjezdu do města Vlašimi.

Obrázek 14 – Současný pohled na předpokládané místo vjezdu do intravilánu města.

- V rámci nápravných opatření se doporučuje posunout SDZ IZ 4a/b blíže k souvisle zastavěnému území, konkrétně do km 0,460 (viz *Obrázek 15* a *Obrázek 16*). V této lokalitě je již patrný intravilánový charakter města Vlašim (zálivy autobusových zastávek, okolní zástavba, přechod pro chodce, křižovatka).

- Současně je vhodné místo navrhované polohy IZ 4a (km 0,650) osadit SDZ B 20a „Nejvyšší dovolená rychlost“ s hodnotou 70 km/h.
- Za křižovatkou v km 0,6, resp. proti směru staničení až na počátek stavby (km 0,0 – 0,6), se doporučuje zúžit jízdní pásy z 3,5 na 3,25 m, případně na šíři, kterou budou dovolovat vlečné křivky nejrozměrnějších vozidel. Toto provedení bude opticky usměrňovat řidiče a informovat je, že se nacházejí v místech, kde je třeba uzpůsobit rychlost vozidel.
- V místě nového návrhu pro osazení SDZ IZ 4 a/b (km 0,460) se rovněž doporučuje pomocí VDZ V 15 „Nápis na vozovce“ vyznačit nejvyšší dovolenou rychlost 50 km/h.

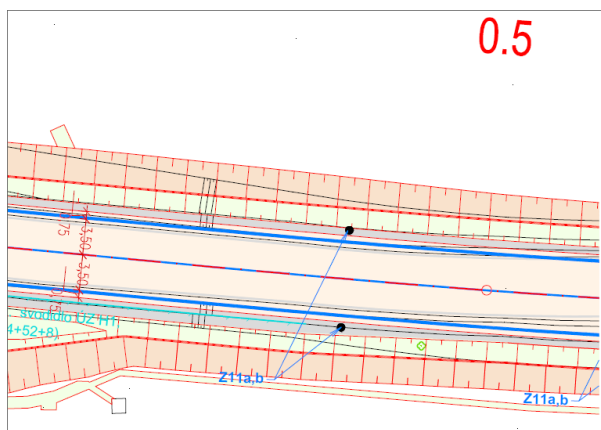
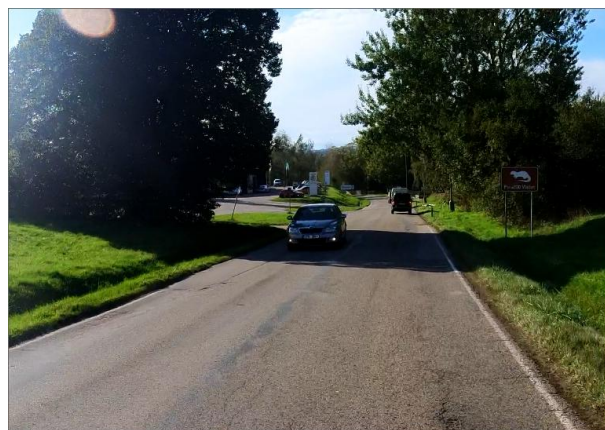
Obrázek 15 – Nový návrh pro osazení SDZ IZ 4a/b ve stavebním staničení km 0,460.

Obrázek 16 – Současný pohled na nově navrhované místo pro osazení IZ 4a/b.

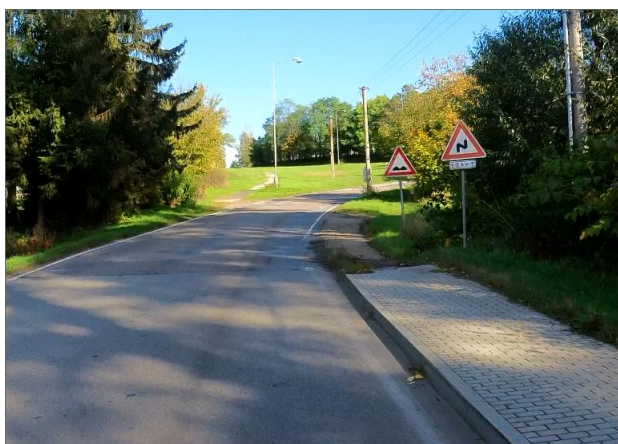
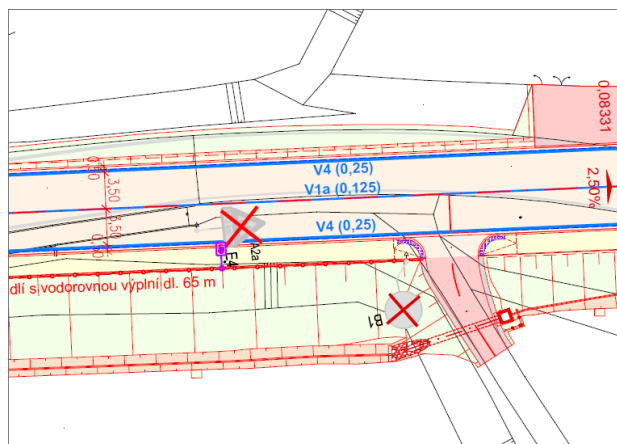
Obrázek 20 – Stávající stav SDZ v km 0,070, ve směru staničení stavby.

Obrázek 21 – Absence vyznačení stávajícího SDZ v situačním výkres (SO 101).

Doporučení č. 1 – Doplnit odstranění SDZ A 7a „Nerovnost vozovky“ do výkresové dokumentace.

V SO 101 se doporučuje do situace zakreslit i stávající SDZ A 7a „Nerovnost na vozovce“, nacházející se v km 0,070. Současně se doporučuje vyznačit i jeho odstranění, jelikož toto upozornění již nebude aktuální. Vozovka vlivem rekonstrukce nebude vykazovat nerovnosti či jiné podobné poruchy.

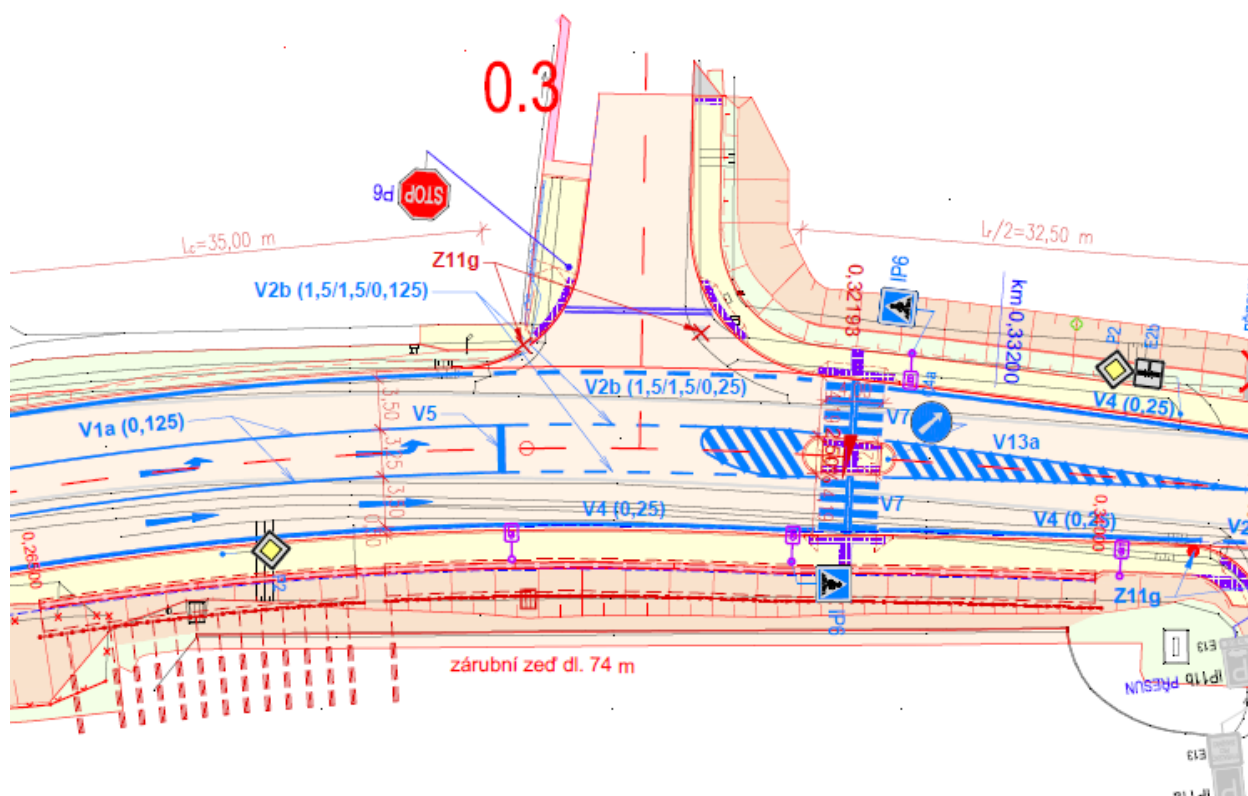
Na vedlejším ramenu stykové křižovatky silnice II/125 a MK K Čechovu je v současném provedení instalované SDZ P 6 „Stůj, dej přednost v jízdě!“. Osazením tohoto značení je kladen zřetel na skutečnost, že účastník silničního provozu přijíždí do místa napojení s nadřazenou komunikací. Z důvodu rozhledových poměrů je nucen v křižovatce zastavit, vyhodnotit situaci a až poté pokračovat v napojení se na silnici II/125.

Obrázek 22 – Návrh SDZ P 6 v místě stykové křižovatky silnic II/125 a MK K Čechovu.

Doporučení č. 2 – Výměna SDZ P 6 „Stůj, dej přednost v jízdě!“ za P 4 „Dej přednost v jízdě!“.

V rámci doporučení je navrhováno osadit SDZ P 4 „Dej přednost v jízdě!“. Způsob napojení zůstává shodný, dle ČSN 73 6102 [8] není povinnost při posouzení rozhledových trojúhelníků podle varianty A instalovat pouze SDZ P6. Pokud je zřejmé, že nelze vykonat připojovací manévr bez zastavení a lokalita nevykazuje výraznější rizikový průběh napojení, doporučuje se osadit pouze SDZ P 4. Toto značení má méně restriktivní charakter. **SDZ P 6 je žádoucí osazovat pouze v místech, kde je zvýšené riziko střetu v důsledku omezených rozhledových poměrů, pokud se účastník silničního provozu náležitě nepřesvědčí o aktuálním dopravní situaci (dostatečně nerozhledne).**

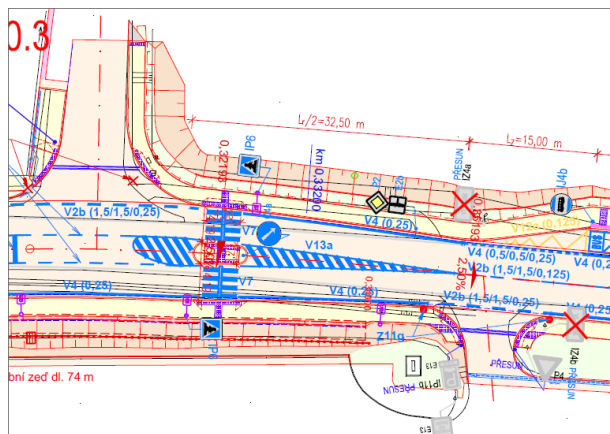
V místě křižovatek silnice II/125 a MK K Čechovu (km 0,308) a nově navrhované křižovatky silnice II/125 a účelové komunikace vedoucí k průmyslovému areálu (km 0,600), se uvažuje s osazením SDZ P 2 „Hlavní pozemní komunikace“ společně i s dodatkovými tabulkami SDZ E 2b „Tvar křižovatky“. Jelikož se jedná o přehledné stykové křižovatky s kolmým napojením vedlejších ramen, není dodatková tabulka nutná a doporučuje se její odstranění.

Obrázek 23 – Nadbytečné osazení dodatkové tabulky SDZ E 2b v místě před stykovou křižovatkou (km 0,340).

Doporučení č. 3 – Nadbytečné umístění dodatkových tabulek SDZ E 2b v místě křižovatek.

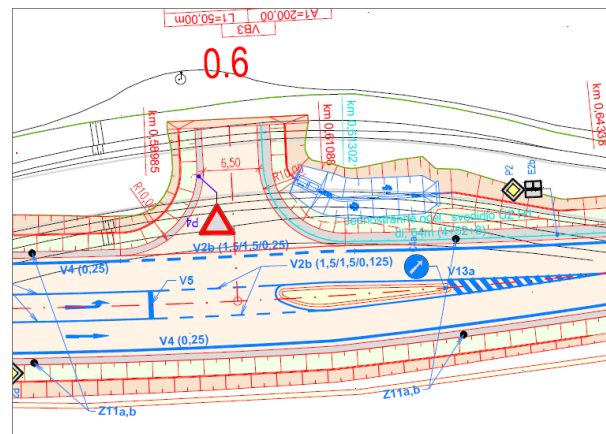
Obrázek 24 – Nadbytečné osazení dodatkové tabulky SDZ E 2b v místě před stykovou křižovatkou (km 0,640).
