# **Most 2451-2**

Most přes řeku Jizeru před Novým Vestcem

## **HLAVNÍ PROHLÍDKA**

Datum provedení prohlídky: 7.12.2022

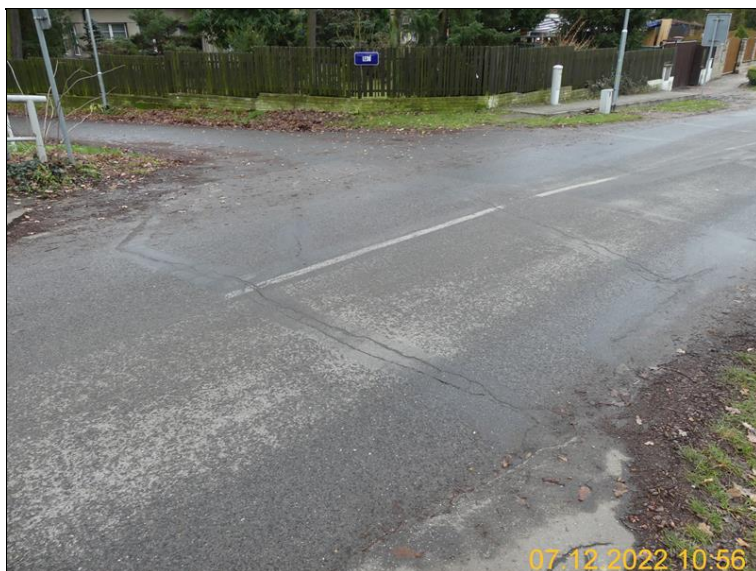
- [3.1] 3.1 Vozovka Trhliny v asfaltu v oblasti mostních závěrů.  
Příčné trhliny ve vozovce za mostem.  
Na vozovce se uchycují nečistoty a organický materiál.

Vozovka za mostem

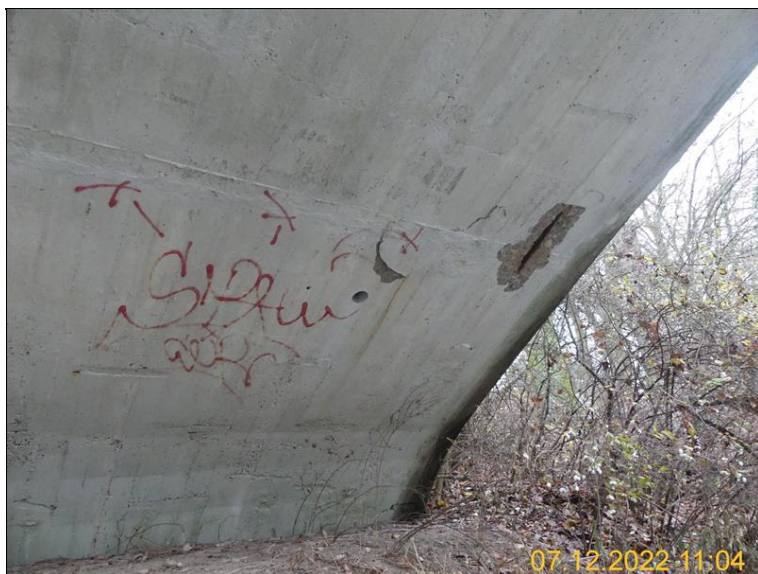
| [2.1] | 2.1 | Nosná konstrukce | <p>V oblasti mostních závěrů dochází k separaci krycí vrstvy betonu, pravděpodobně z důvodu koroze výztuže v oblasti zatékání. Ve 4. poli u paty P2 místy trhliny a odpadá krycí vrstva betonu. Nezapravené jádrové odvrty.</p> <p>Nad ložisky opěry 1 jsou v trámech horizontální trhliny, odhalená korodující výstuž.</p> |

Odhalená korodující betonářská výstuž na nosné konstrukci 4. pole

- [4] 2.1 Nosná konstrukce Zajistit sanaci míst kde dochází k separaci krycí vrstvy betonu.
- [5] 2.3 Mostní závěry Vyplnit trhliny mezi krytem vozovky a mostním závěrem živíčkou zálivkou.

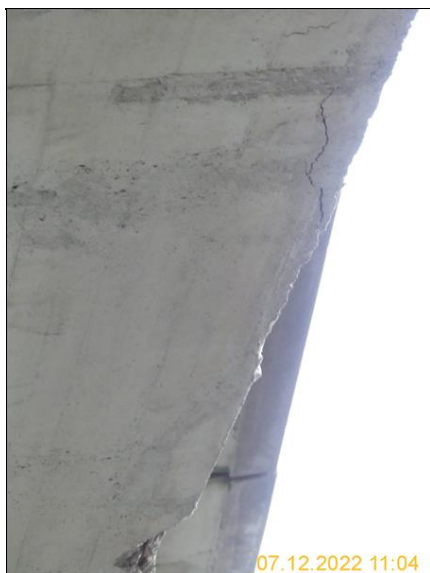
Trhlina na nosné konstrukci 4. pole

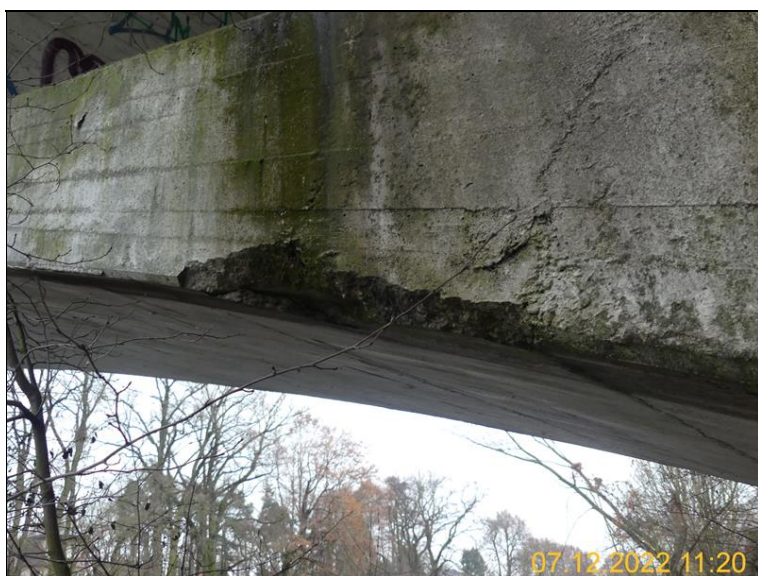
Průsaky a odkrytá korodující výstuž na nosné konstrukci 4. pole

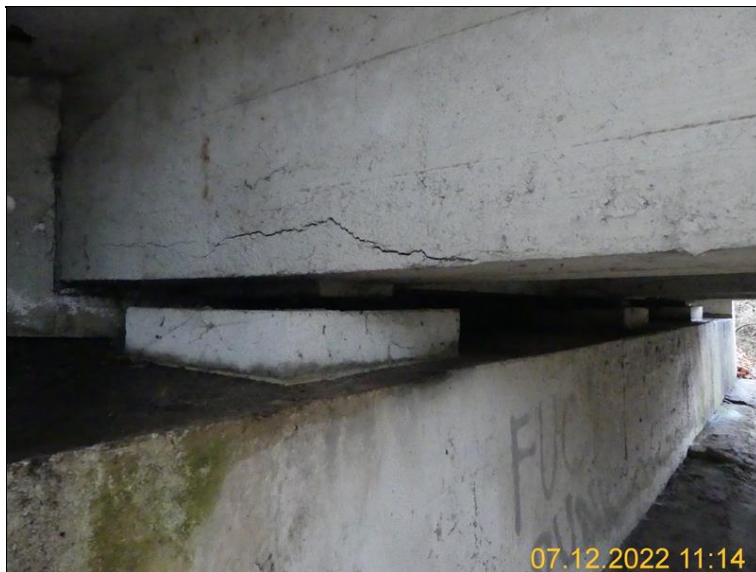
| [2.2] | 2.2 | Ložiska, klouby | U OP1 je nosná konstrukce mostu nadzvednuta nad pravé ložisko o cca 20 - 30 mm - ložisko není přitlačeno nosnou konstrukcí k úložnému prahu OP1. |

Trhlina v trámu na nadzvedlém ložiskem na OP1

- [1] 2.2 Ložiska, klouby V rámci běžných i hlavních prohlídek se zaměřit na oblast nadzvednutého ložiska. Sledovat rozdíly v letním a zimním období.
- [2] 3.1 Vozovka Pravidelně čistit mostní svršek.

- [6] 2.2 Ložiska, klouby podle výsledků sledování sjednat opravu ložiska, aby plnilo svou

funkci.

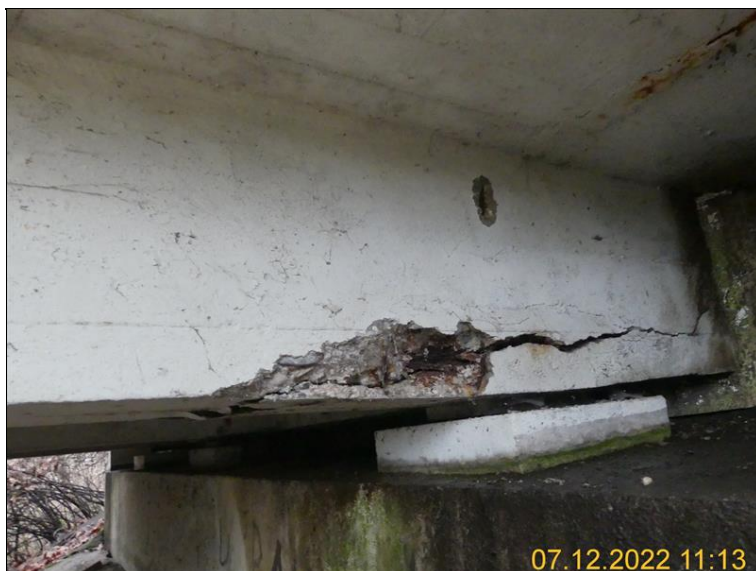
Trhlina v rámu nad ložiskem OP1

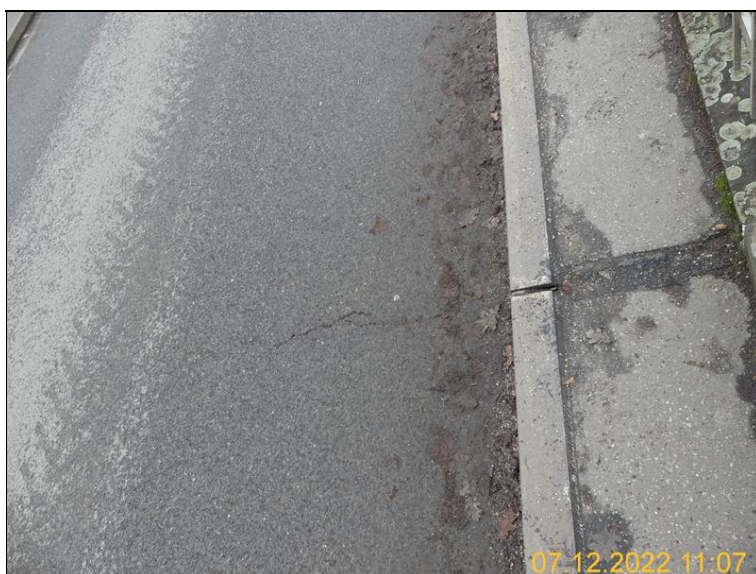
| [2.3] | 2.3 | Mostní závěry | <p>Mostní závěry jsou pravděpodobně odtrženy od krytu vozovky.</p> <p>Dochází k zatékání skrz mostní závěry na podhled nosné konstrukce. U OP1 dochází k zatékání na úložný práh.</p> |

Trhlina ve vozovce na závěru ve 4. poli u P5

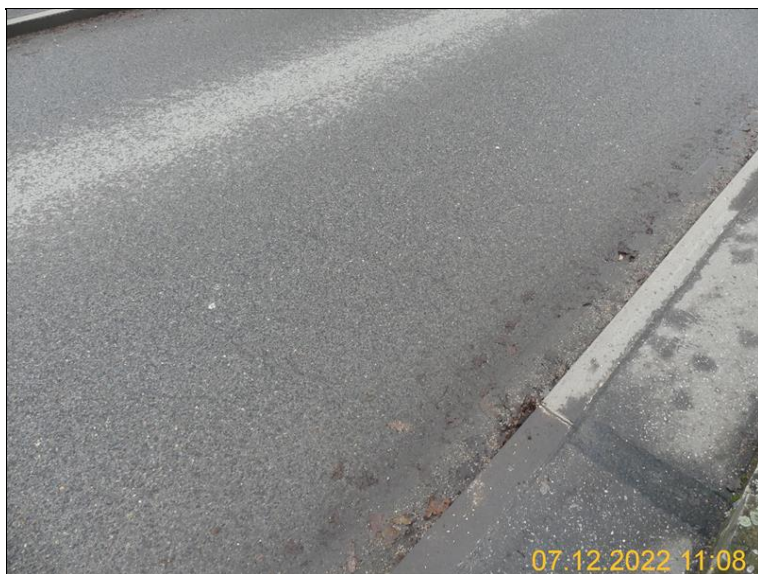
Trhliny ve vozovce na závěru ve 4. poli u P4

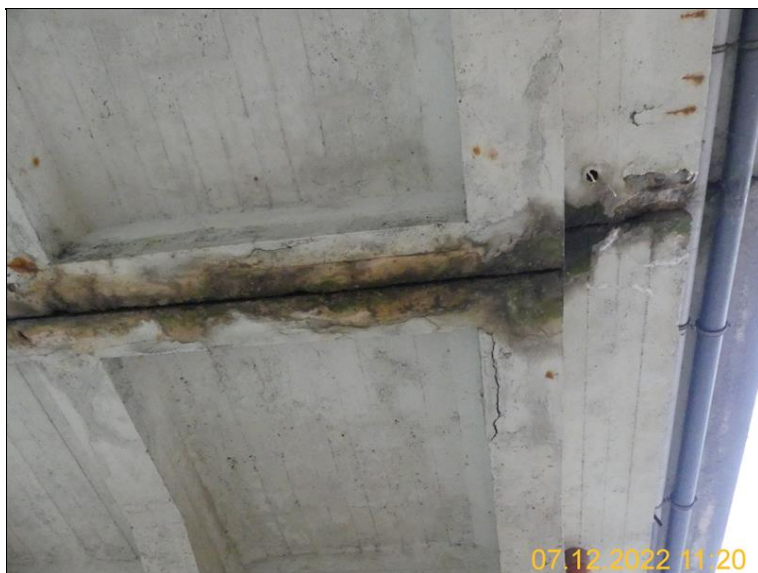
Průsaky u závěru ve 4. poli u P4

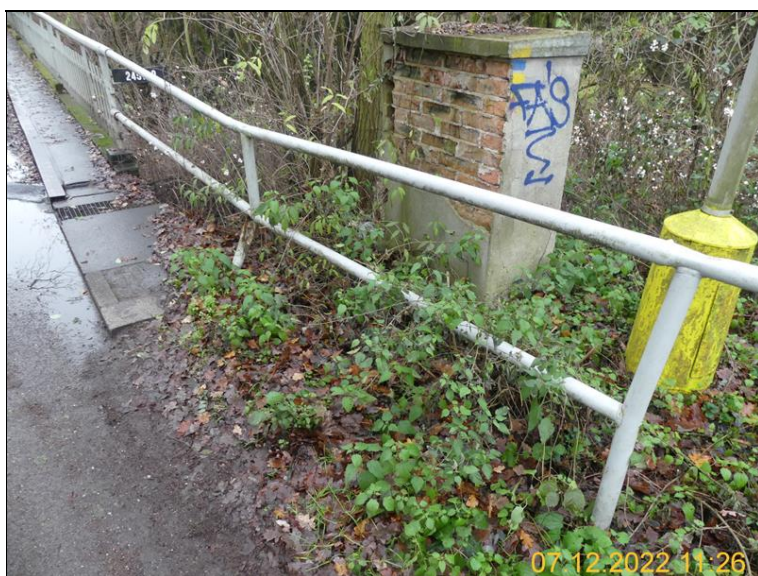
Zdeformované zábradlí vpravo před mostem

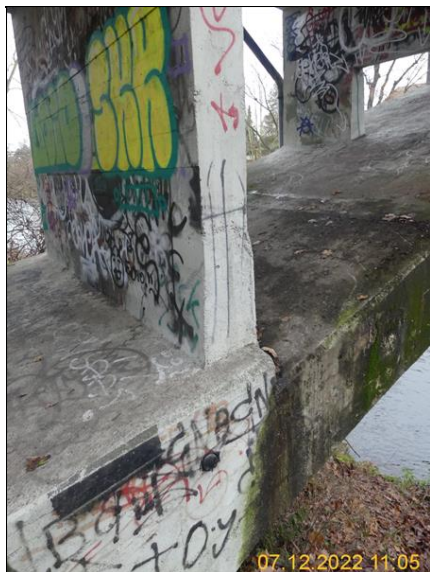
Nezapravený jádrový vrt u P5
