# **Most 2451-2**

Most přes řeku Jizeru před Novým Vestcem

## **MIMOŘÁDNÁ PROHLÍDKA**

**Objekt: Most ev.č. 2451-2 (Most přes řeku Jizeru před Novým Vestcem)**

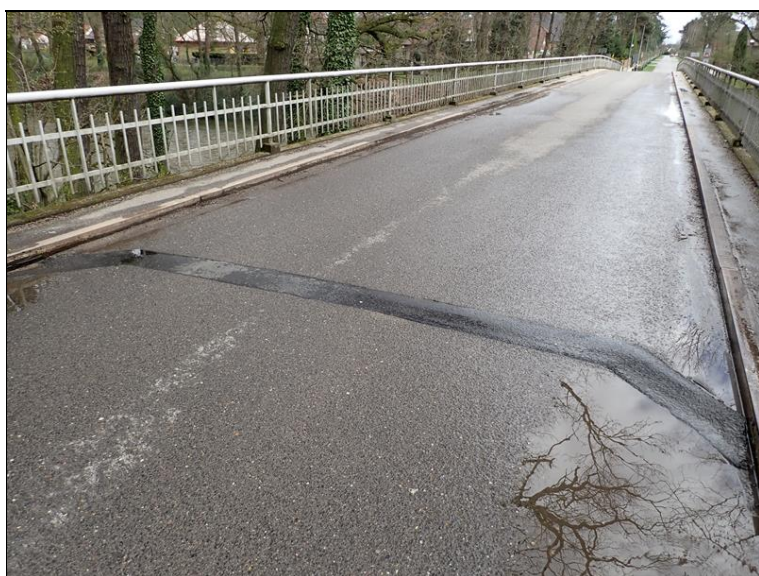
MZ1.

- [2.1] 2.1 Nosná konstrukce  
Silné zatékání netěsnými MZ. V menší míře průsaky.  
Především v místě zatékání poškození krycí vrstvy a koroze obanžené výztuže. Výrazné poškození převším v oblasti konců trámů nad OP1, spodní část trám zcela oddělena. Zde negativní efekt zatékání pravděpodobně zesílen mechanickým působením při dotlačení otevřené spáry nad ložisky při přejezdu těžkého vozidla.  
Degradace betonu na horní ploše oblouku pod netěsnými MZ.  
Několik nezasanovaných sond.  
Především v místě zatékání nazelenalá povlak, znečištění.  
Posprejováno.
- [2.2] 2.2 Ložiska, klouby  
Otevřená vodorovná spára mezi hlavní nosnou konstrukcí a blokem ložiska.  
Závada pravděpodobně způsobena poklesem OP1.
- [2.3] 2.3 Mostní závěry  
Netěsné.  
Otevřené spáry podél zálivky.  
V menší míře nerovnosti zálivky.

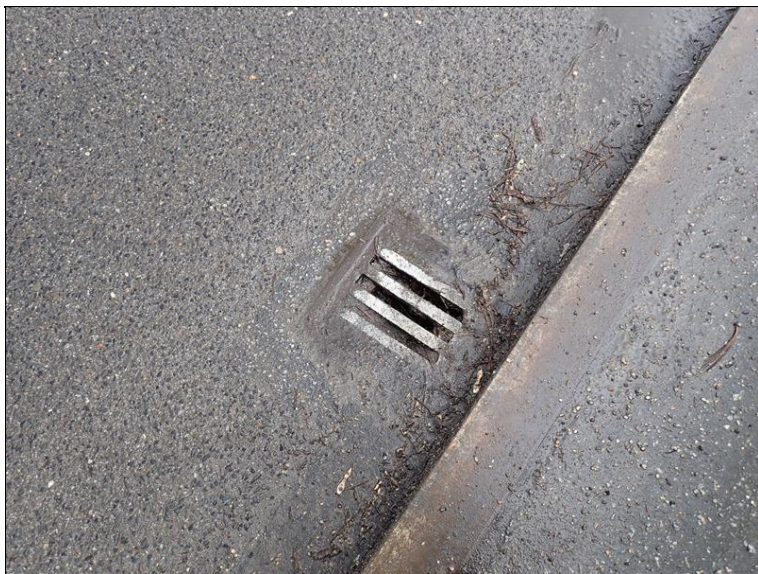
Odvodňovač vpravo.

- [4.1] 4.8 Odvodnění  
Odvodňovače zanesené.  
Skluzy na předpolí mostu zanesené. Voda z vozovky neodtéká.  
Poškozené ukončení některých svislých svodů z odvodňovačů.  
Trubičky odvodnění izolace téměř bez přesahu.
- [4.2] 4.2 Zábradlí  
Záchytný systém neodpovídá stávajícím předpisům pro

| [2] | 4.8 | Odvodnění | Vyčistit odvodňovače a skluzy. Zjistit odvod vody z vozovky. |

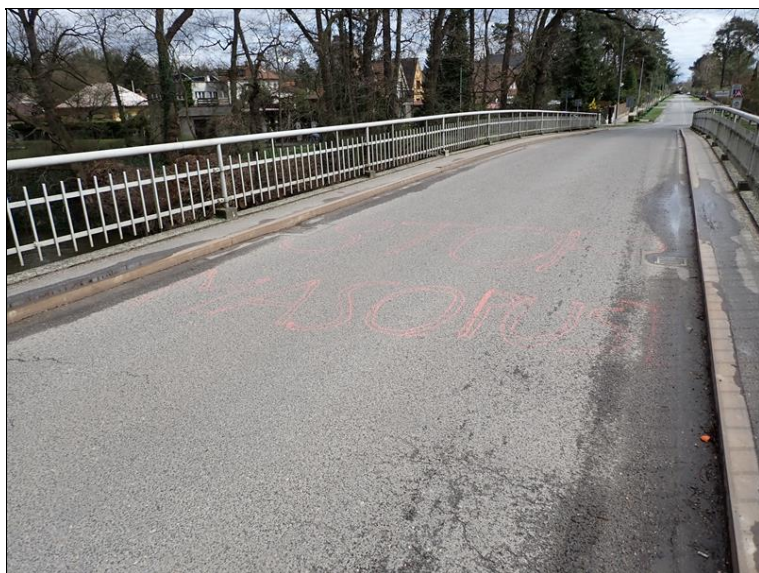
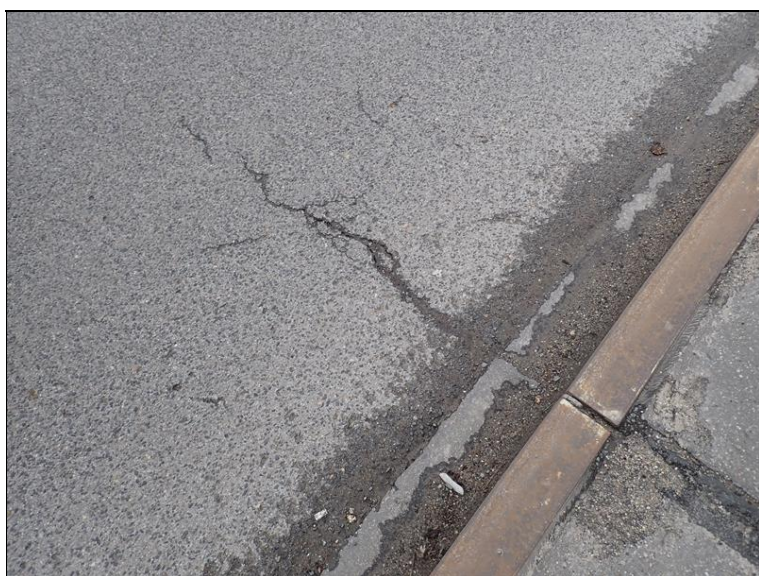
Vozovka na mostě.

- [3.1] 3.1 Vozovka  
Na části mostu a předpolí zhoršené odtokové poměry, tvoří se louže.  
Prosedlé krajnice přes mostem.  
Síť trhlín za mostem. Přímo na mostě trhlíny spíš ojediněle.
- [3.2] 3.2 Chodníky  
Snížená výška obruby. Výška pouze cca 100 mm.  
Na části chodníku zhoršené odtokové poměry, tvoří se louže.  
Koroze úhelníků na obrubě.  
Degradace betonu koncových částí chodníků na předpolích mostu.
- [3.3] 3.3 Římsy, obrubníky, zálivky  
Lokálně trhlíny, některé s výpotky.  
Především na horním povrchu římsy pod zábradlím nánosy, mech, lišejník.

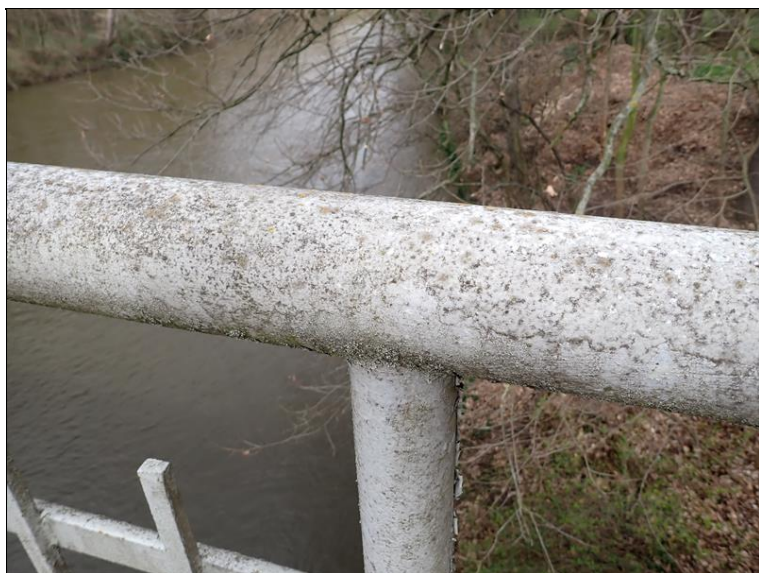
Zábradlí vlevo.

| | | | novostavby a rekonstrukce mostů.<br>Na OP1 vpravo deformace od nárazu.<br>Koroze spíš ojediněle.<br>Na povrchu zábradlí povlak, lišejník. |

| [3] | 4.2 | Zábradlí | Opravit poškozené zábradlí na OP1. |

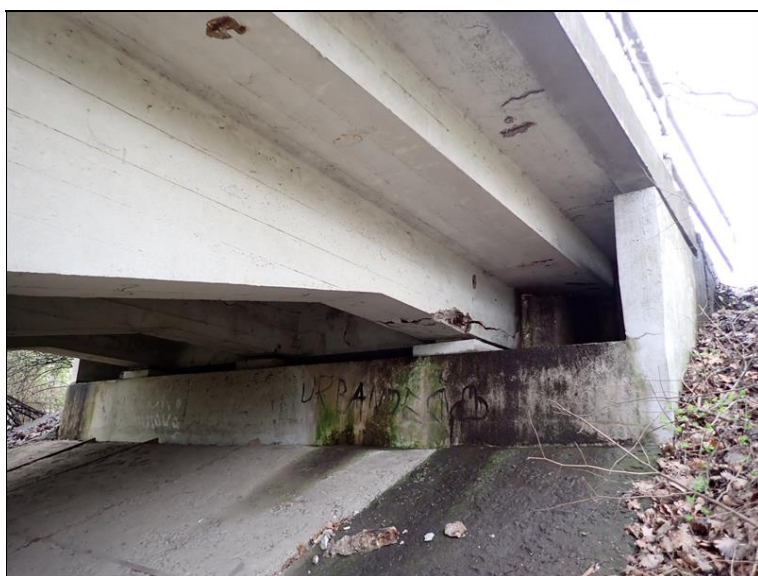
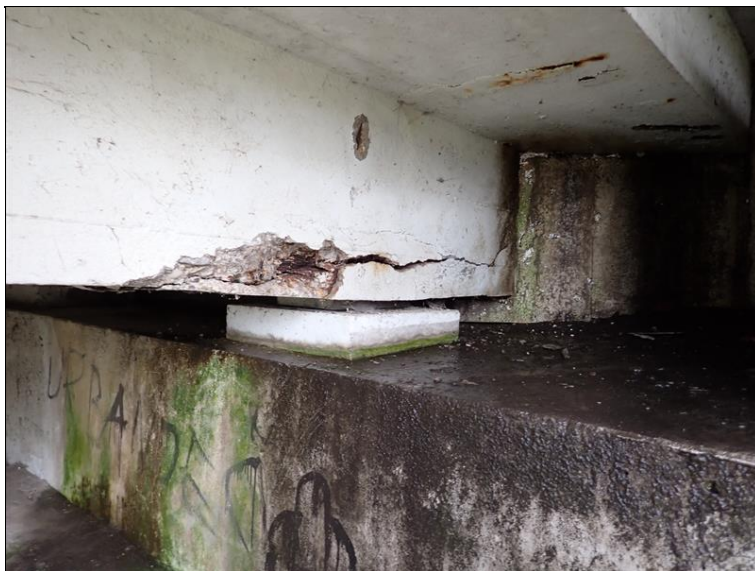
[1.1] 1.1 Základy mostních podpěr a křídel Základy nepřístupné. Pravděpodobně došlo k sednutí OP1. Mezi hlavní NK a ložisky významně otevřená spára. Ostatní podpěry jinak bez zjevných závad.

- [1.2] 1.2 Mostní podpěry křídla a čelní zdi  
Silné zatékání na úl. práh OP1.  
Především v místě zatékání na OP1 povlak, nečistoty.  
OP11 porostlá vegetací.  
Posprejováno.
