# **Most 2591-3**

Most přes Jizeru v Mladé Boleslavi-Čejetičkách

## **HLAVNÍ PROHLÍDKA**

**Objekt: Most ev.č. 2591-3 (Most přes Jizeru v Mladé Boleslavi-Čejetických)**

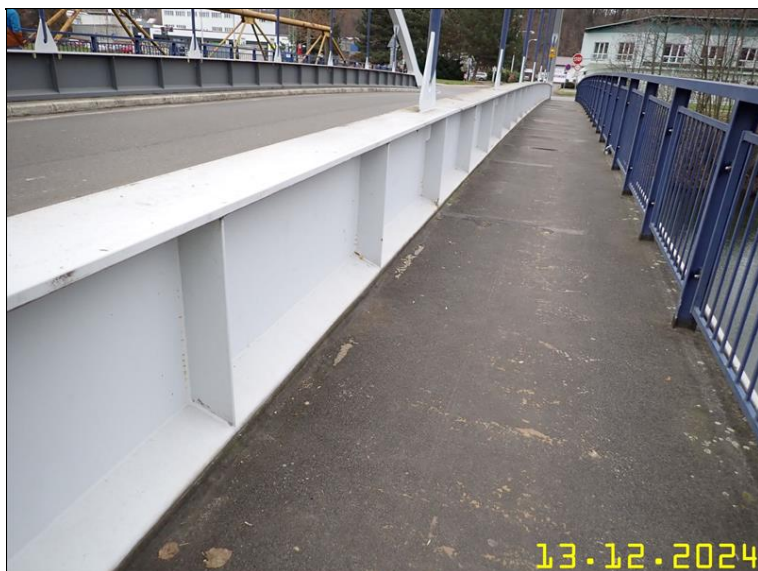
020 PRAVÁ ŘÍMSA.JPG

Zatékání přes mostní závěry na čela NK.

Degradace nátěru větrového ztužidla.

Koroze hlavních nosníků a degradace PKO.

Lokálně koroze styčnickového plechu a svaru (plech x NK).

koroze v úrovni římsy a chodníku

Lokálně koroze ocelové konstrukce na podhledu.

| [2] | 2.1 | Nosná konstrukce | Obnovit PKO tam, kde dochází k degradaci nátěru. (už z předchozí prohlídky) |

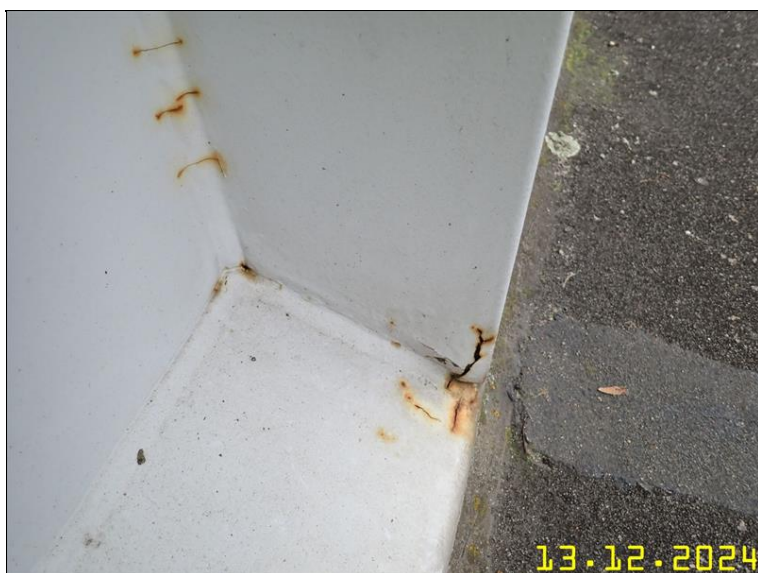
023 NK VPRAVO.JPG

Zatékání přes mostní závěry na čela NK.  
 Degradace nátěru větrového ztužidla.  
 Koroze hlavních nosníků a degradace PKO.  
 Lokálně koroze styčnickového plechu a svaru (plech x NK).  
 koroze v úrovni římsy a chodníku  
 Lokálně koroze ocelové konstrukce na podhledu.

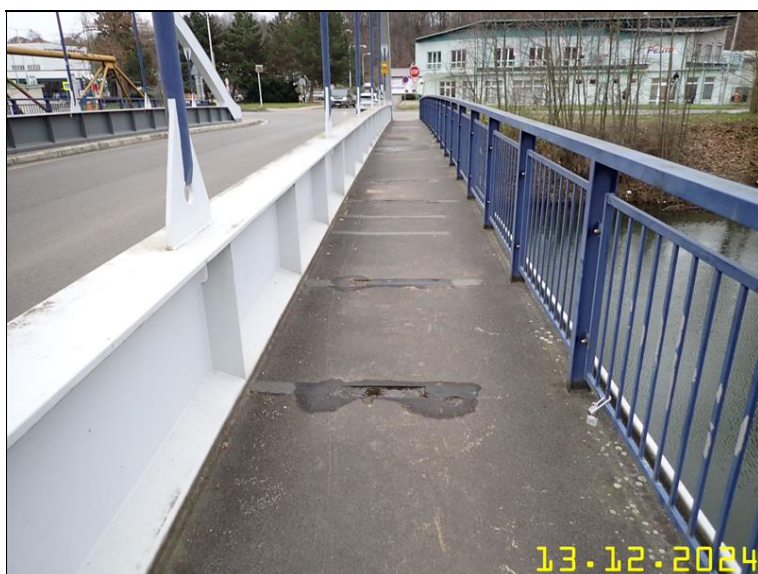
024 PRAVÁ ŘÍMSA.JPG

Zatékání přes mostní závěry na čela NK.  
 Degradace nátěru větrového ztužidla.  
 Koroze hlavních nosníků a degradace PKO.  
 Lokálně koroze styčnickového plechu a svaru (plech x NK).  
 koroze v úrovni římsy a chodníku  
 Lokálně koroze ocelové konstrukce na podhledu.

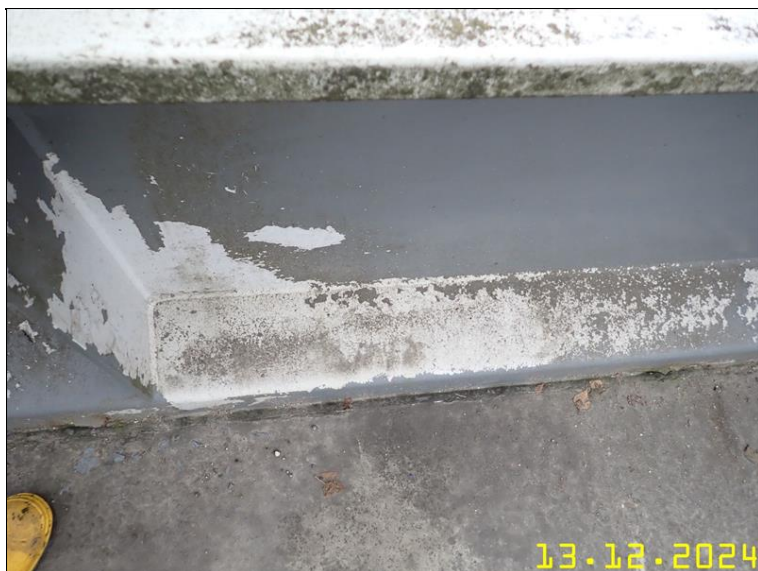
053 PKO NK VPRAVO.JPG

Zatékání přes mostní závěry na čela NK.

Degradace nátěru větrového ztužidla.

Koroze hlavních nosníků a degradace PKO. Lokálně koroze styčnickového plechu a svaru (plech x NK).

koroze v úrovni římsy a chodníku

Lokálně koroze ocelové konstrukce na podhledu.

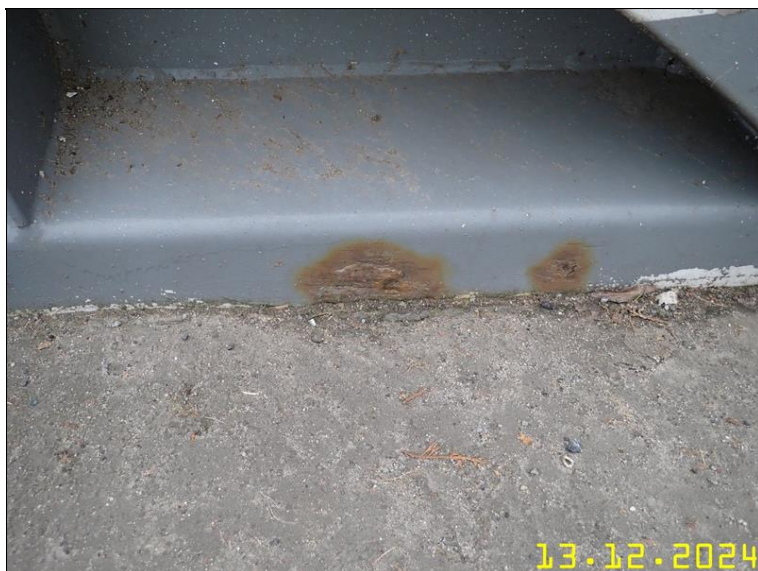
062 KOROZE NK.JPG

Zatékání přes mostní závěry na čela NK.  
 Degradace nátěru větrového ztužidla.  
 Koroze hlavních nosníků a degradace PKO.  
 Lokálně koroze styčnickového plechu a svaru (plech x NK).  
 koroze v úrovni římsy a chodníku  
 Lokálně koroze ocelové konstrukce na podhledu.

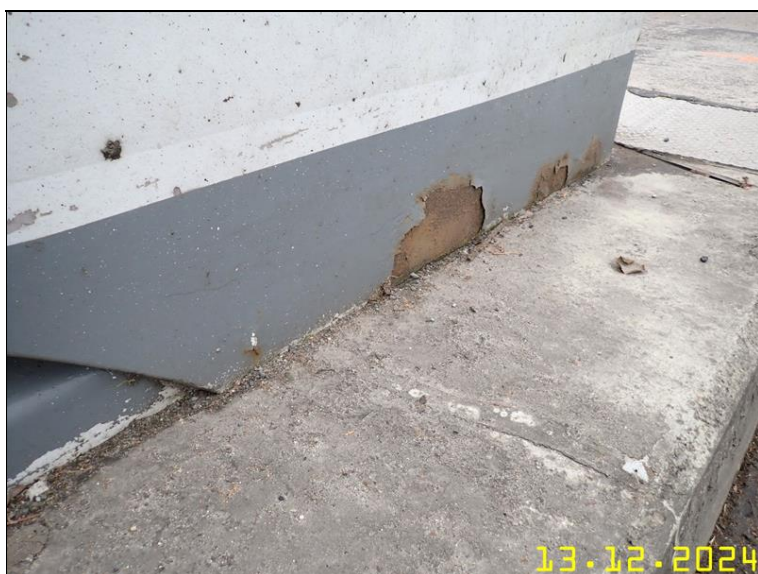
063 KOROZE NK.JPG

Zatékání přes mostní závěry na čela NK.  
 Degradace nátěru větrového ztužidla.  
 Koroze hlavních nosníků a degradace PKO.  
 Lokálně koroze styčnickového plechu a svaru (plech x NK).  
 koroze v úrovni římsy a chodníku  
 Lokálně koroze ocelové konstrukce na podhledu.

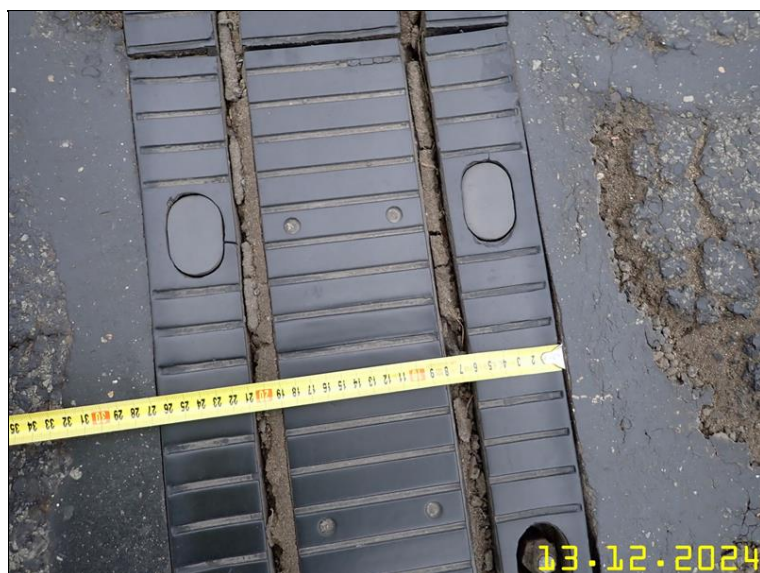
065 MDZ O1.JPG

Trhliny ve vozovce podél MZ nad OP1. koroze šoubů, ojediněle chybějící šrouby. výtluky u MDZ Závěry jsou zanesené a netěsné, u obou závěrů dochází k zatékání skrz na závěrné zdi.

| [3] | 2.3 | Mostní závěry / Opěra_1 | zatěsnit trhliny vyspravit výtlučky a doplnit spojovací materiál, zkorodované šrouby vyměnit, vyměnit těsnění |

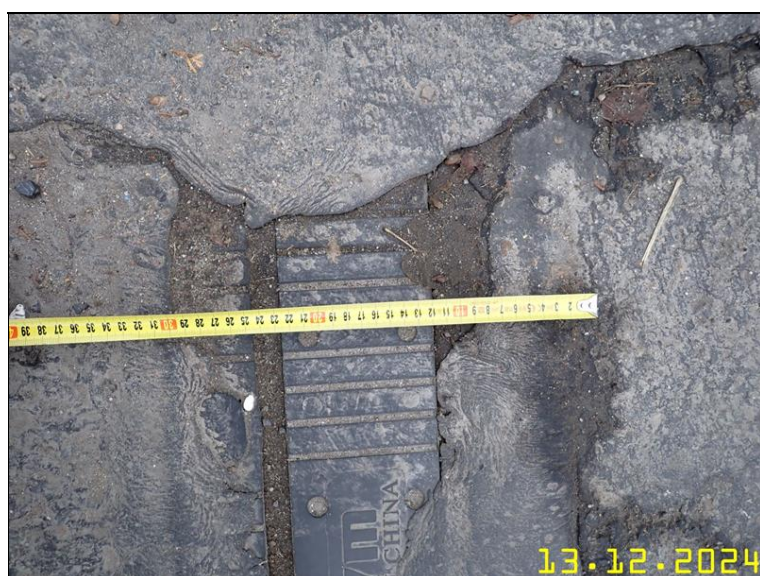
066 MDZ O1.JPG

Trhliny ve vozovce podél MZ nad OP1. koroze šoubů, ojediněle chybějící šrouby. výtluky u MDZ Závěry jsou zanesené a netěsné, u obou závěrů dochází k zatékání skrz na závěrné zdi.

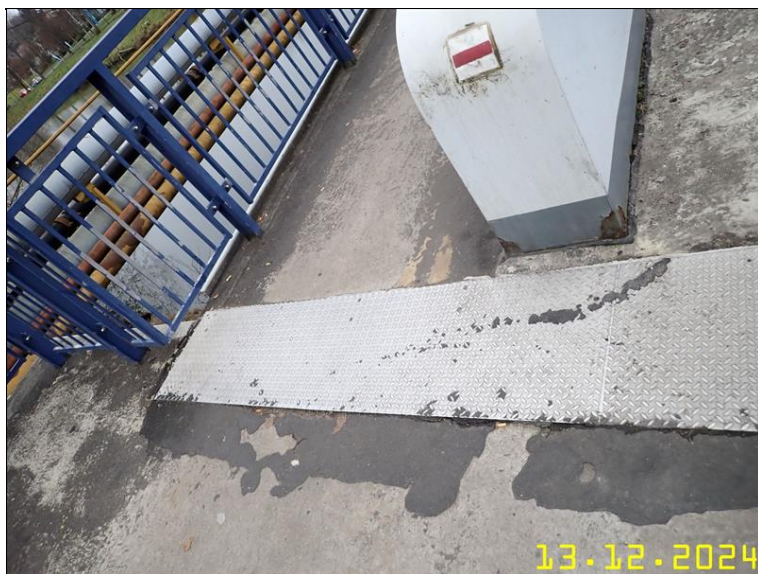
067 MDZ O1 LEVÁ ŘÍMSA.JPG

Trhliny ve vozovce podél MZ nad OP1. koroze šoubů, ojediněle chybějící šrouby. výtluky u MDZ Závěry jsou zanesené a netěsné, u obou závěrů dochází k zatékání skrz na závěrné zdi.

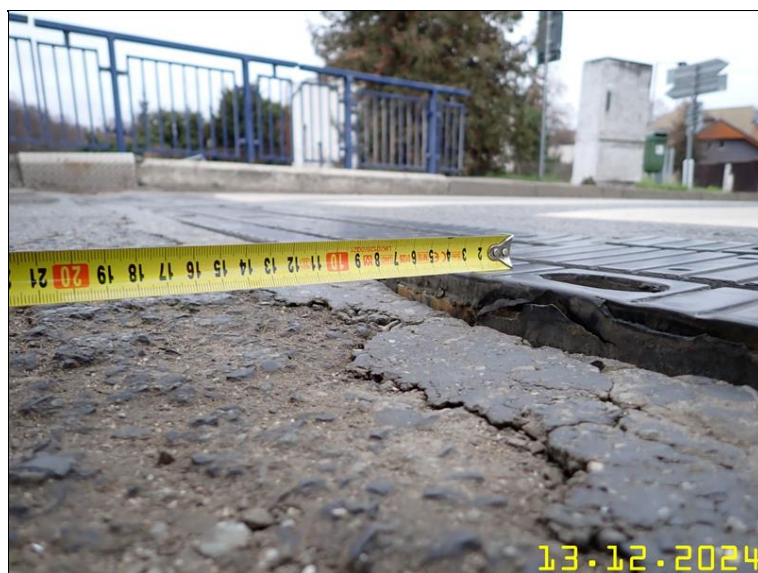
074 MDZ O1.JPG

Trhliny ve vozovce podél MZ nad OP1. koroze šoubů, ojediněle chybějící šrouby. výtlučky u MDZ Závěry jsou zanesené a netěsné, u obou závěrů dochází k zatékání skrz na závěrné zdi.

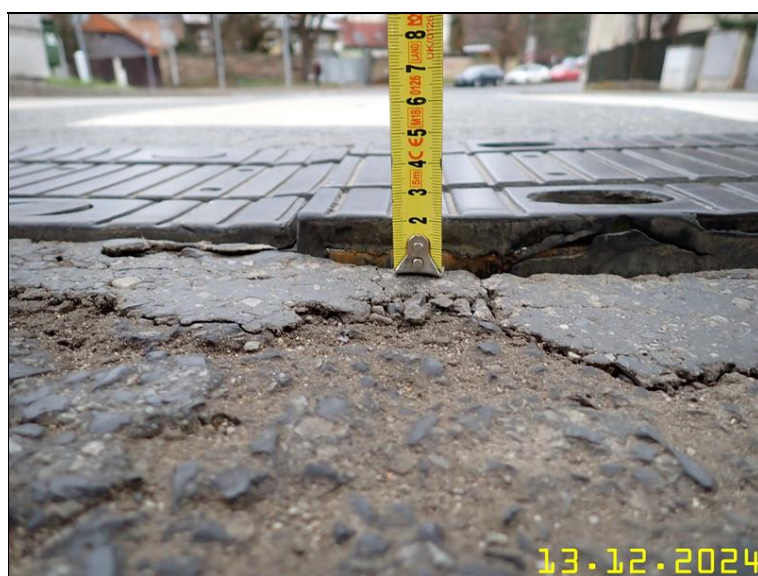
075 MDZ O1.JPG

Trhliny ve vozovce podél MZ nad OP1. koroze šoubů, ojediněle chybějící šrouby. výtlučky u MDZ Závěry jsou zanesené a netěsné, u obou závěrů dochází k zatékání skrz na závěrné zdi.

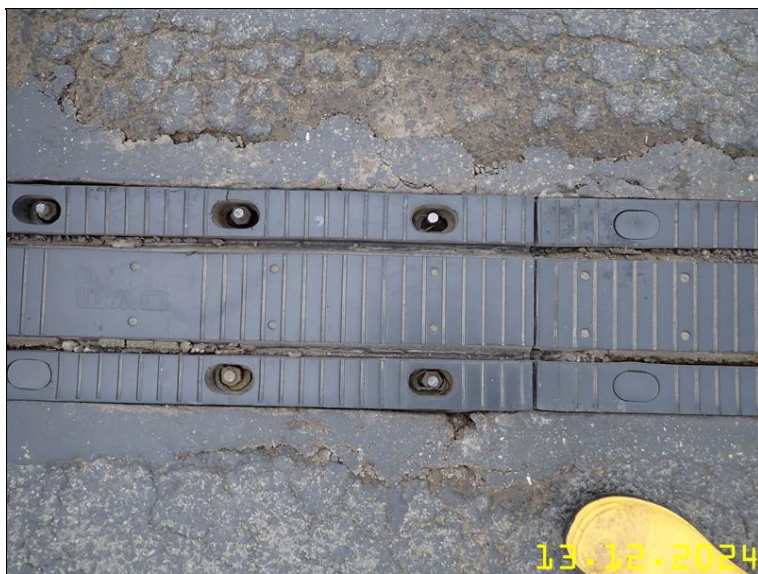
076 MDZ O1.JPG

Trhliny ve vozovce podél MZ nad OP1. koroze šoubů, ojediněle chybějící šrouby. výtlučky u MDZ Závěry jsou zanesené a netěsné, u obou závěrů dochází k zatékání skrz na závěrné zdi.

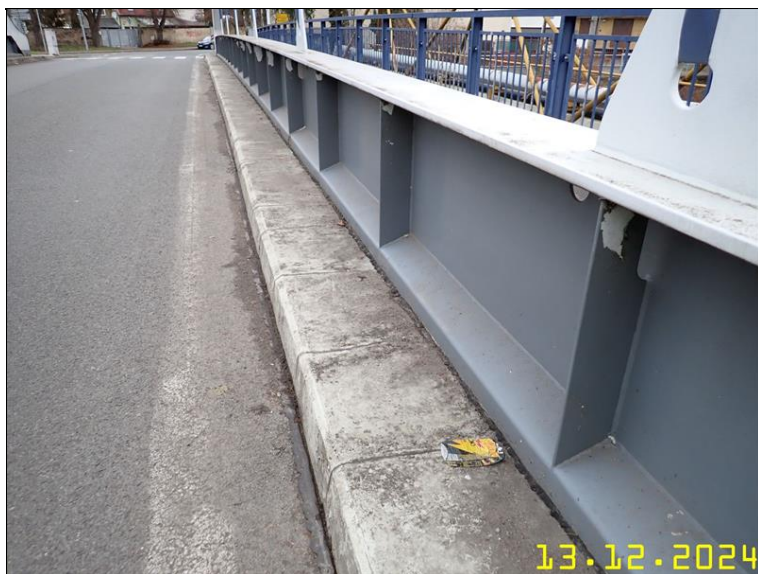
115 LEVÁ KRAJNICE.JPG

Zatékání přes mostní závěry na čela NK.

Degradace nátěru větrového ztužidla.

Koroze hlavních nosníků a degradace PKO.

Lokálně koroze styčnickového plechu a svaru (plech x NK).

koroze v úrovni římsy a chodníku

Lokálně koroze ocelové konstrukce na podhledu.

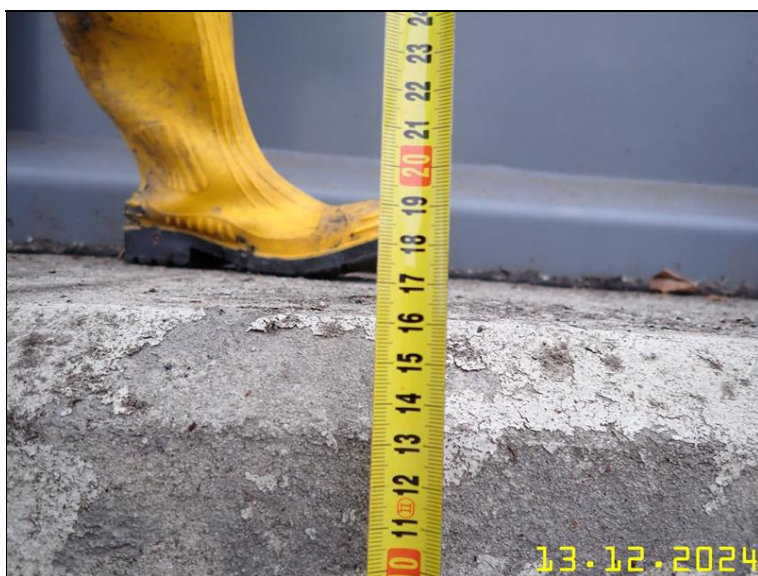
117 VÝŠKA ODRAZNÉ PROUŽKU.JPG

Zatékání přes mostní závěry na čela NK.

Degradace nátěru větrového ztužidla.

Koroze hlavních nosníků a degradace PKO.

Lokálně koroze styčnickového plechu a svaru (plech x NK).

koroze v úrovni římsy a chodníku

Lokálně koroze ocelové konstrukce na podhledu.

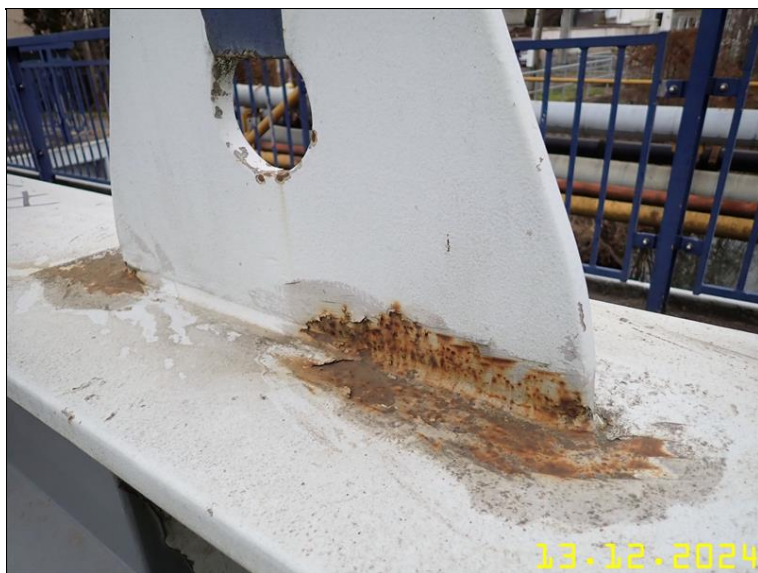
122 KOROZE ZÁVĚSŮ.JPG

Zatékání přes mostní závěry na čela NK.  
 Degradace nátěru větrového ztužidla.  
 Koroze hlavních nosníků a degradace PKO.  
 Lokálně koroze styčnickového plechu a svaru (plech x NK).  
 koroze v úrovni římsy a chodníku  
 Lokálně koroze ocelové konstrukce na podhledu.

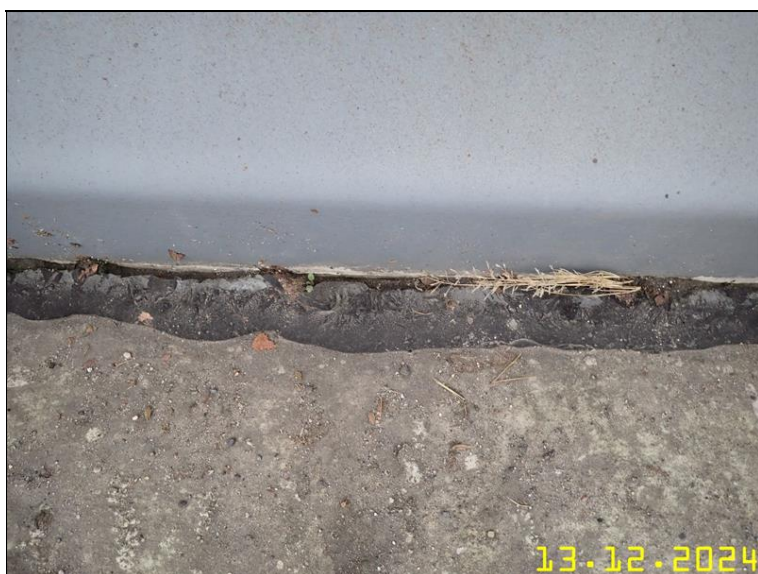
123 ZATĚSNĚNÍ OCEL BETON.JPG

Zatékání přes mostní závěry na čela NK.  
 Degradace nátěru větrového ztužidla.  
 Koroze hlavních nosníků a degradace PKO.  
 Lokálně koroze styčnickového plechu a svaru (plech x NK).  
 koroze v úrovni římsy a chodníku  
 Lokálně koroze ocelové konstrukce na podhledu.
