DIAGNOSTICKÝ PRŮZKUM
KONSTRUKCE VOZOVKY
SILNICE III/3274
SVATÁ KATEŘINA -
SVATÝ MIKULÁŠ
KM 0,000 - 1,900

Zpráva č. DV-24-050 z 07/2024

Krajská správa a údržba silnic
Středočeského kraje, p.o.
Zborovská 11
150 21 Praha 5

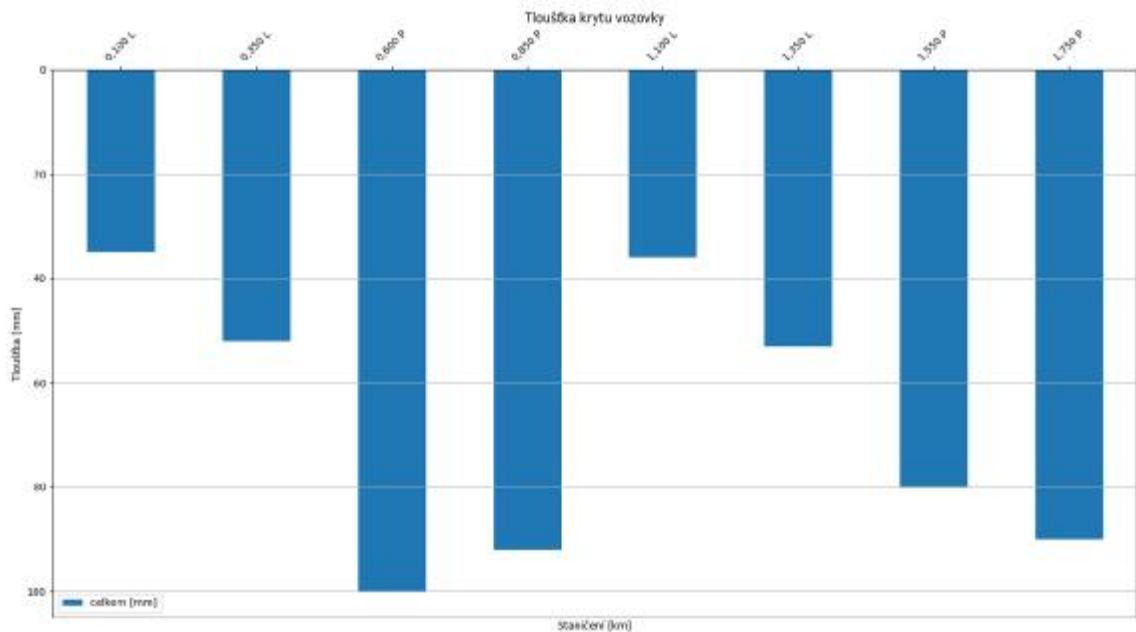
Graf 1

Tloušťky jednotlivých vrstev a celková tloušťka asfaltového souvrství jsou uvedeny v následující tabulce a znázorněny v grafu.

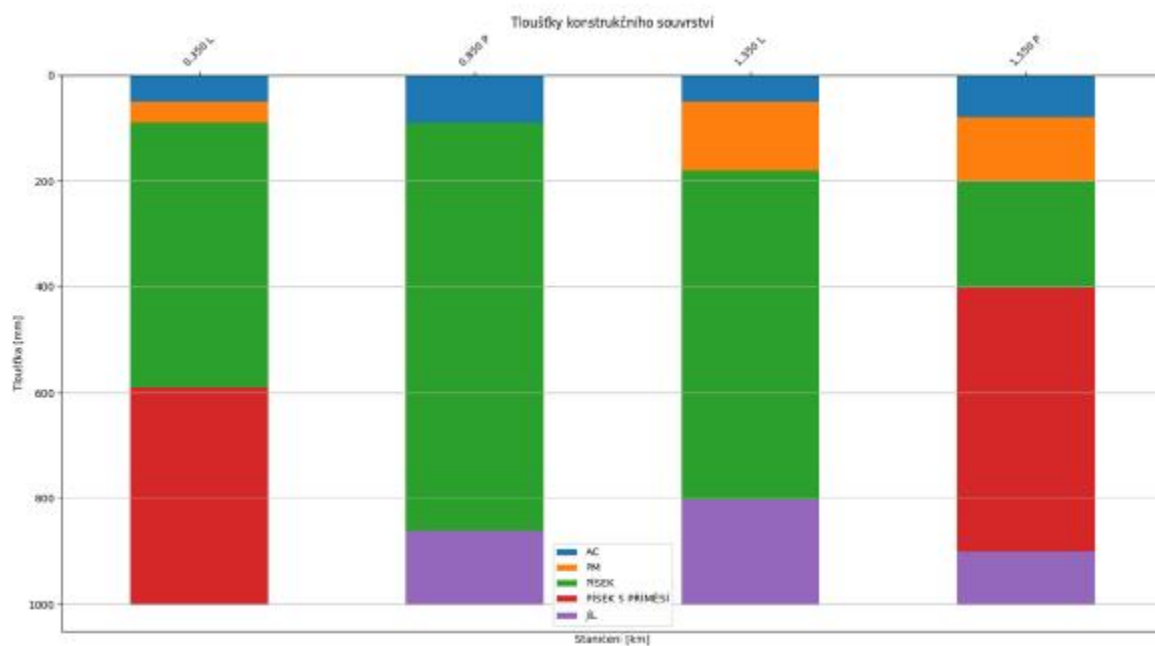
Graf 2

Tloušťky jednotlivých konstrukčních vrstev jsou uvedeny v následujících tabulkách a znázorněny v grafu:

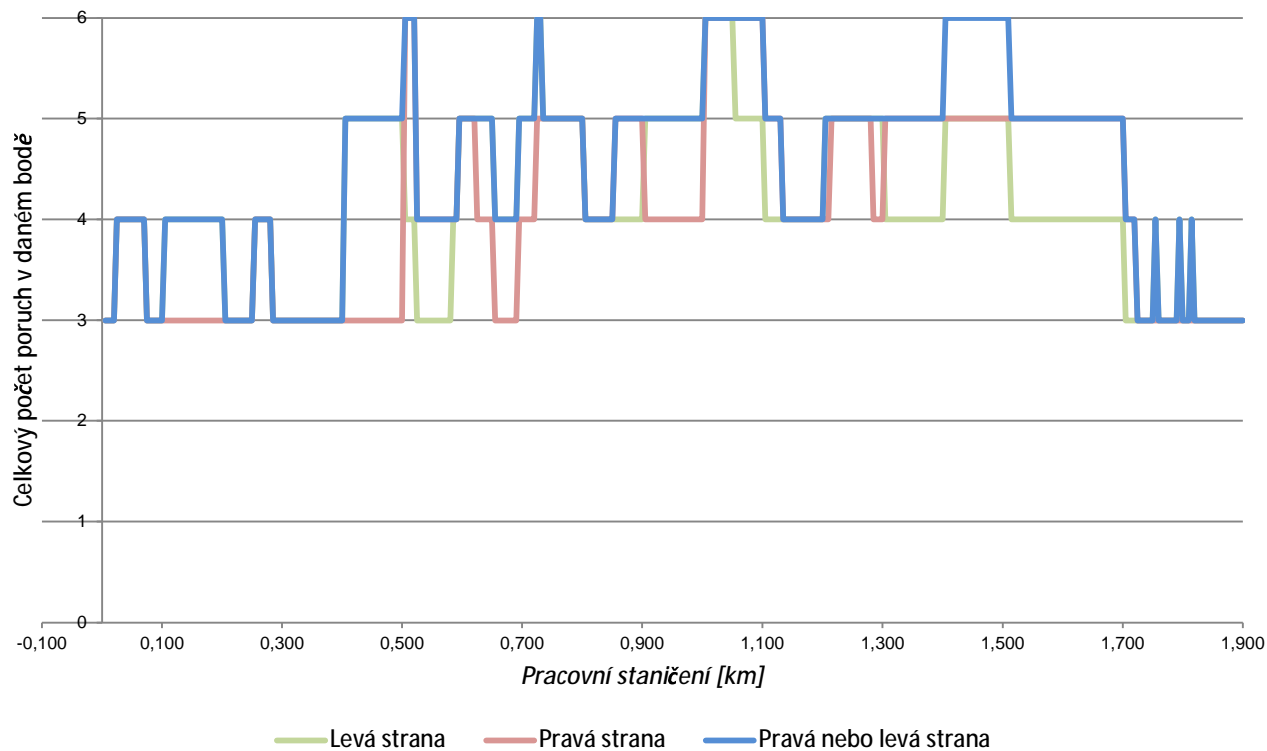
Součtový graf poruch

Povrch vozovky je zasažen silnou hloubkovou korozí, ztrátou asfaltového tmelu a kavernami. Na vozovce se nachází vysoké množství síťových trhlin, místy podélné a příčné. V úseku se nachází poklesy podél okrajů vozovky, vozovce se olamují okraje. Protokol VIP je uveden v příloze č. II.

Před transportem nadrozměrného těžkého nákladu doporučujeme provést opravu / rekonstrukci konstrukce vozovky.

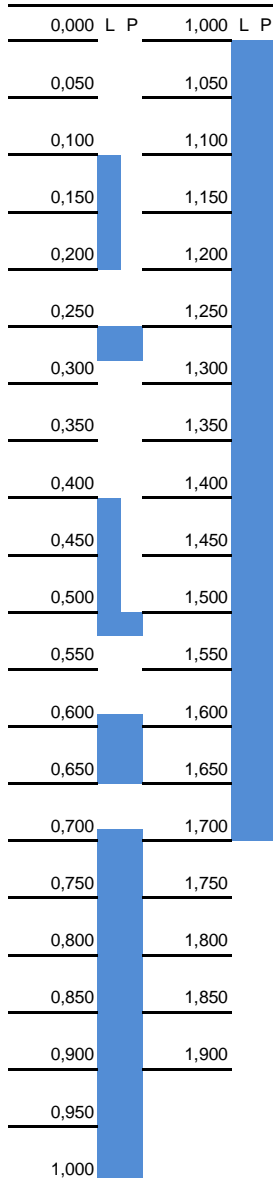
Výskyt poruchy - pracovní staničení

Název poruchy:	Síťové trhliny	Číslo dle TP 82 :	17	Číslo dle. č. ŘSD:	8				
Popis:	V první fázi se podobají mozaikovým trhlinám, ale zasahují všechny asfaltové vrstvy vozovky. Velikost ok je přibližně podle tloušťky asfaltových vrstev 10 - 40 cm.								
Statistické zpracování:	Celková délka poškozených částí [m]			% zastižené délky komunikace			% ze všech zastižených poruch		
	L	P	L nebo P	L	P	L nebo P	L	P	L nebo P
	1320	1120	1320	69,5	58,9	69,5	15,5	13,1	15,5
Poznámka:

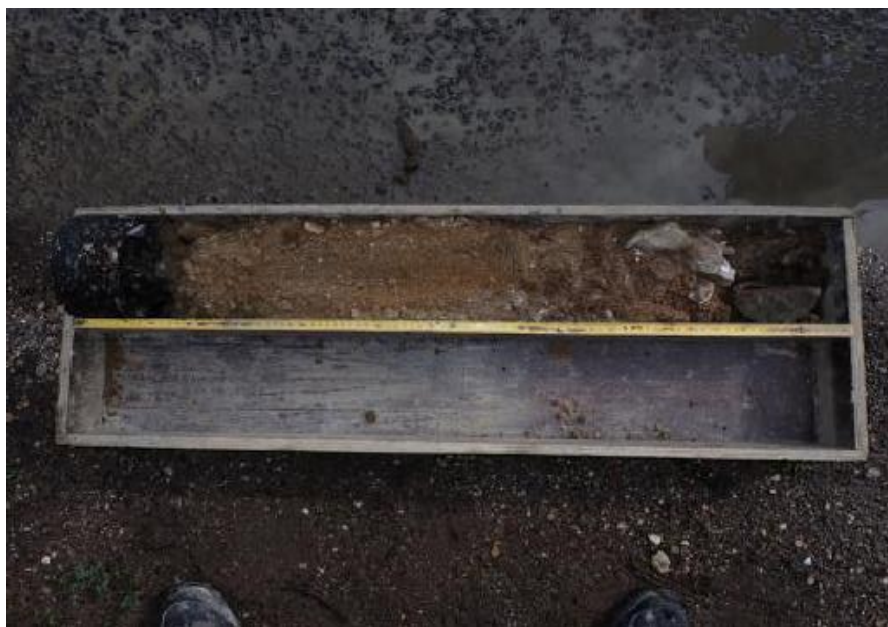
SONDA č. 1 - staničení km 0,850 P

tloušťka vrstvy	
AC	90 mm
S1 SW Písek dobře zrněný	770 mm
JÍL	140 mm

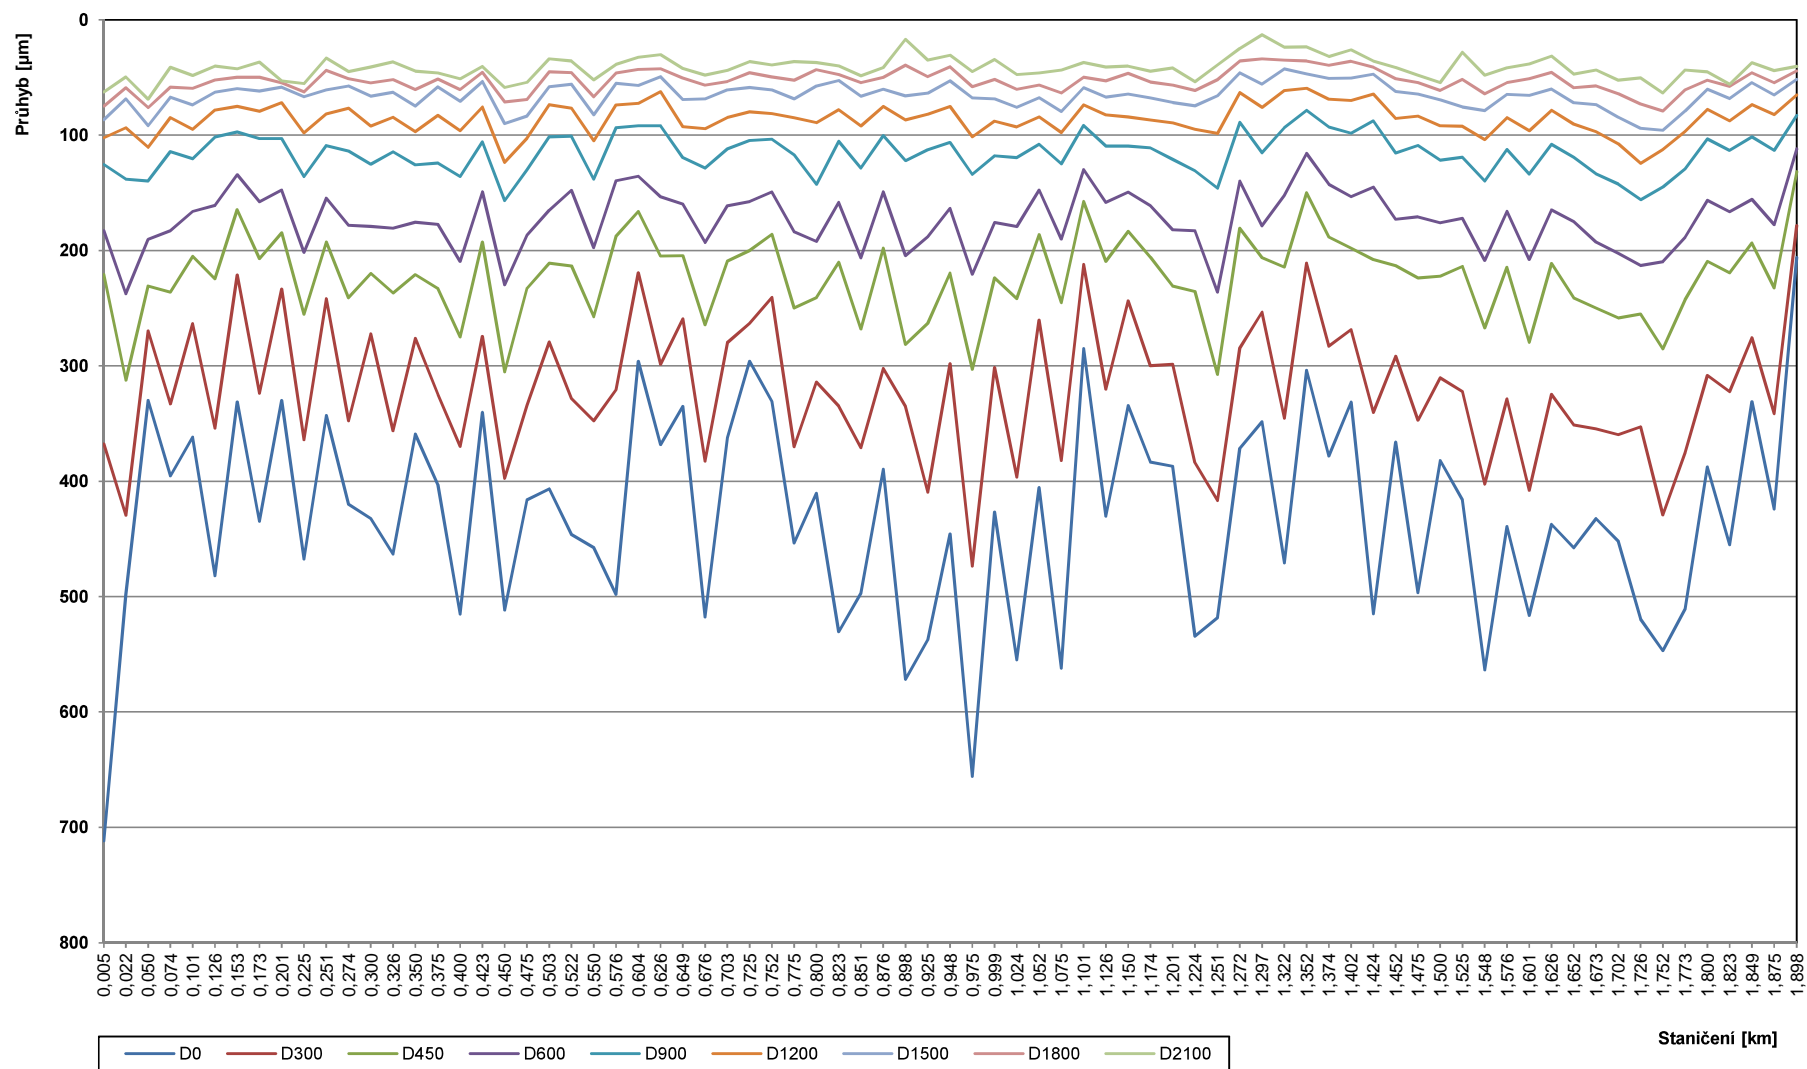
Naměřené průhyby

Výsledky měření únosnosti prokázaly, že konstrukce vozovky v citovaném úseku je místy nehomogenní a místy nedostatečná. Únosnost vozovky je schopnost konstrukce vozovky přenášet dopravní zatížení bez nadměrných deformací nebo poškození.
