DIAGNOSTICKÝ PRŮZKUM  
KONSTRUKCE VOZOVKY  
SILNICE II/327  
ZÁBOŘÍ NAD LABEM -  
SVATÁ KATEŘINA  
KM 3,100 - 6,000

Zpráva č. DV-24-049 z 07/2024

Krajská správa a údržba silnic  
Středočeského kraje, p.o.  
Zborovská 11  
150 21 Praha 5

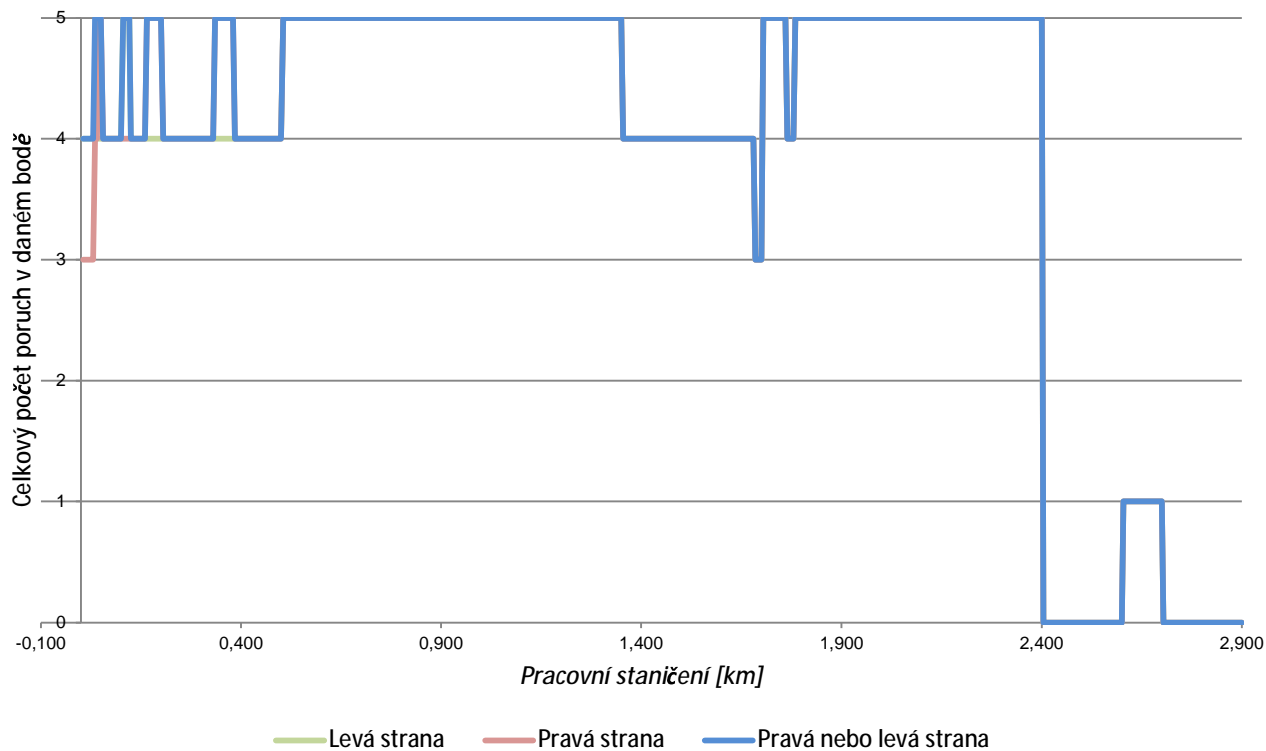
### Součtový graf poruch

Povrch vozovky je zasažen kavernami a ztrátou asfaltového tmelu, místy přecházející do hloubkové koroze. Na vozovce se nachází vysoké množství síťových trhlin, místy trhliny podélné. Na začátku úseku se nachází souvislé vysprávký okrajů vozovky. Vozovka je částečně plošně deformována nepravidelným zvlněním - v km 1,700 - 2,400 je deformace jen mírná. Protokol VIP je uveden v příloze č. II.

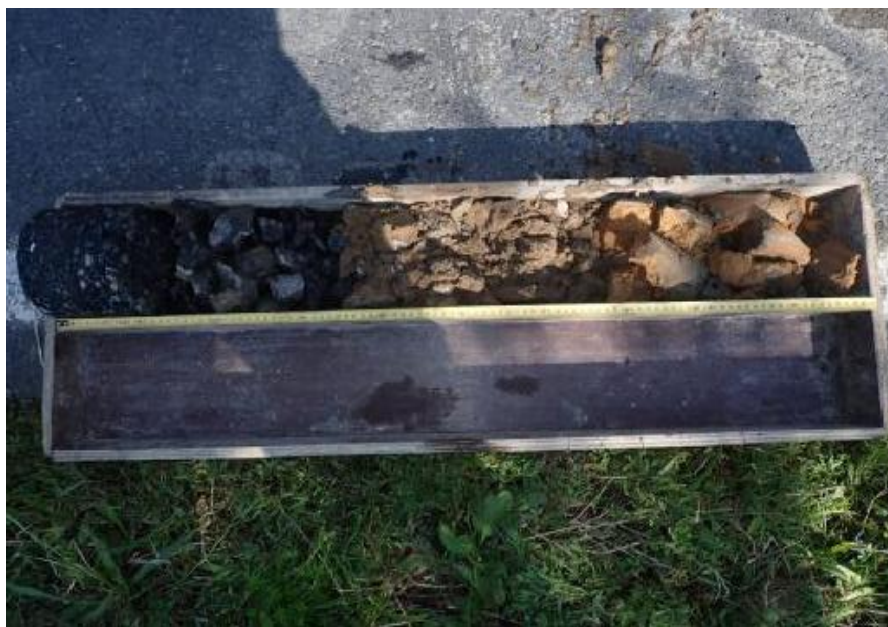
SONDA č. 1 - staničení km 3,200 P

tloušťka vrstvy	
AC	130 mm
PM	160 mm
G3 G-F Štěrka s příměsí jemnozrnné zeminy	410 mm
JÍL	300 mm

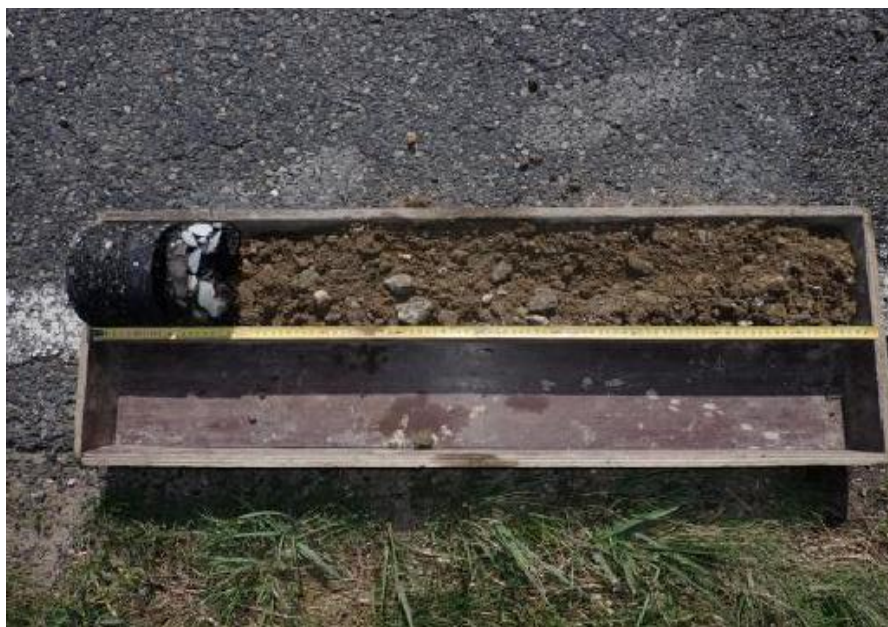
SONDA č. 5 - staničení km 4,700 L

tloušťka vrstvy	
AC	110 mm
PM	80 mm
G4 GM Štěrka hlinitý	810 mm

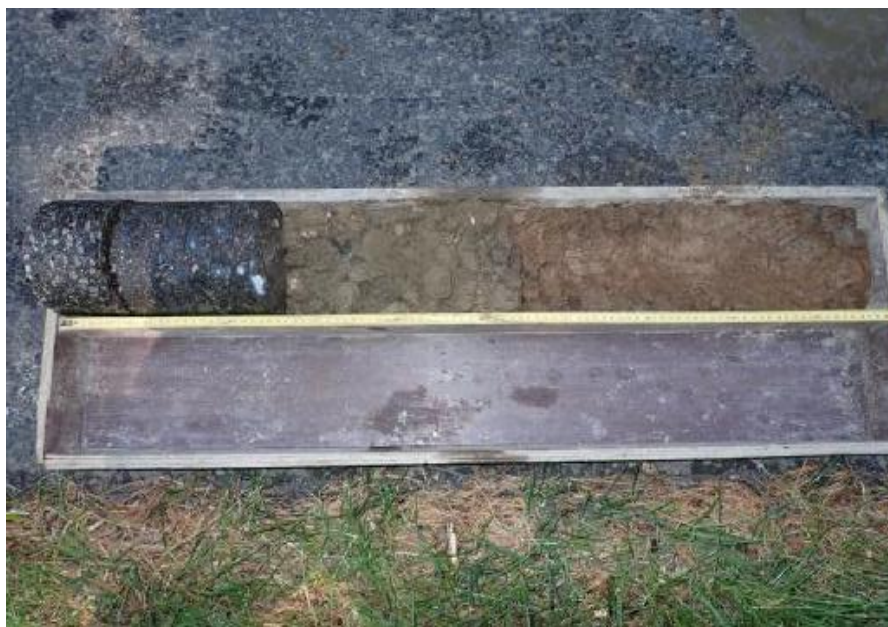
SONDA č. 3 - staničení km 5,200 P

tloušťka vrstvy	
AC+RS	260 mm
G3 G-F Štěrka s příměsí jemnozrnné zeminy	300 mm
S3 S-F Písek s příměsí jemnozrnné zeminy	440 mm
