**ČESKÉ VYSOKÉ UČENÍ TECHNICKÉ v PRAZE
FAKULTA STAVEBNÍ - ZKUŠEBNÍ LABORATOŘ**

Z P R Á V A č . Z P / 1 3 6 0 1 5 / 2 0 2 4

II/336 Zruč nad Sázavou, ul. 1.máje, rekonstrukce – diagnostický průzkum vozovky

Datum vystavení zprávy: 29.04.2024

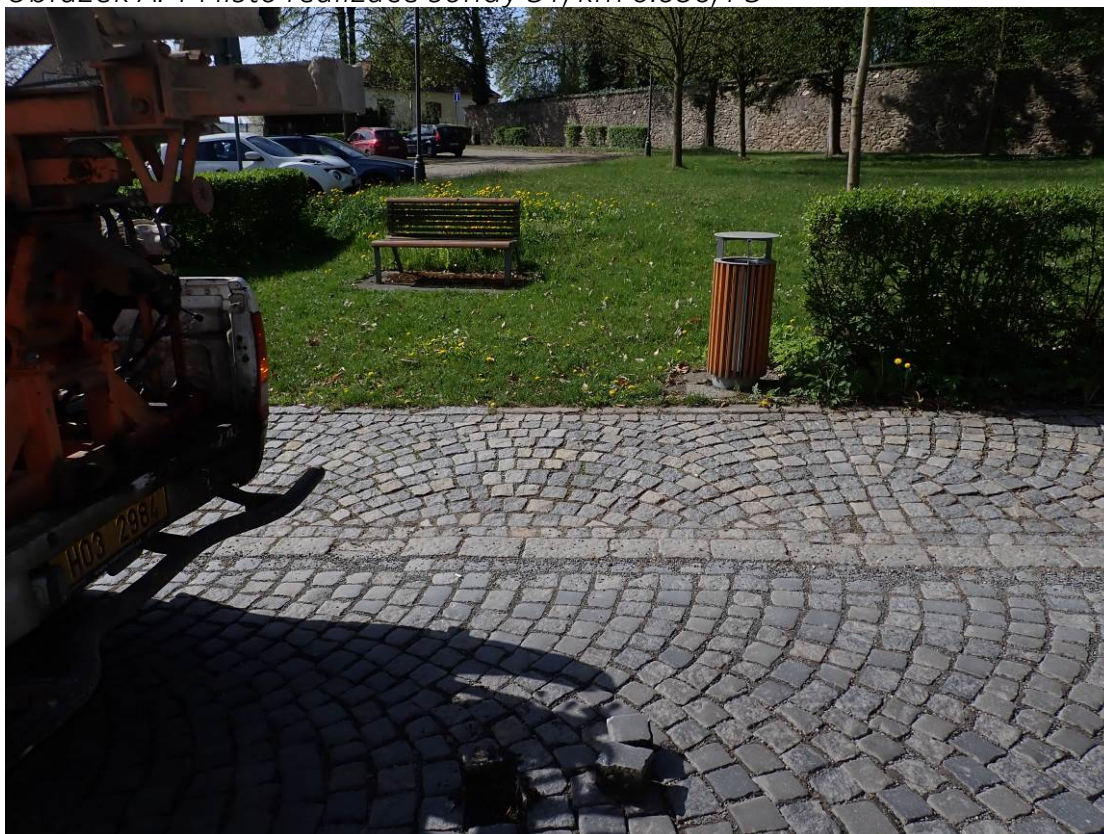
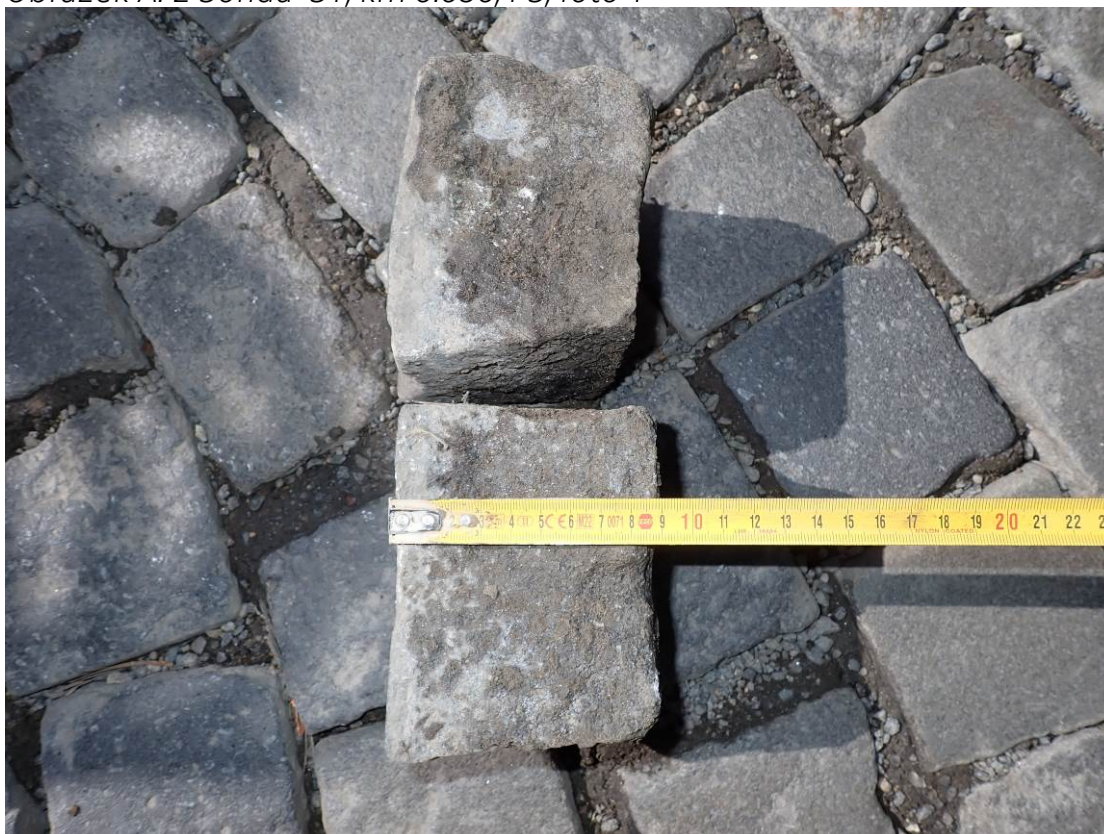
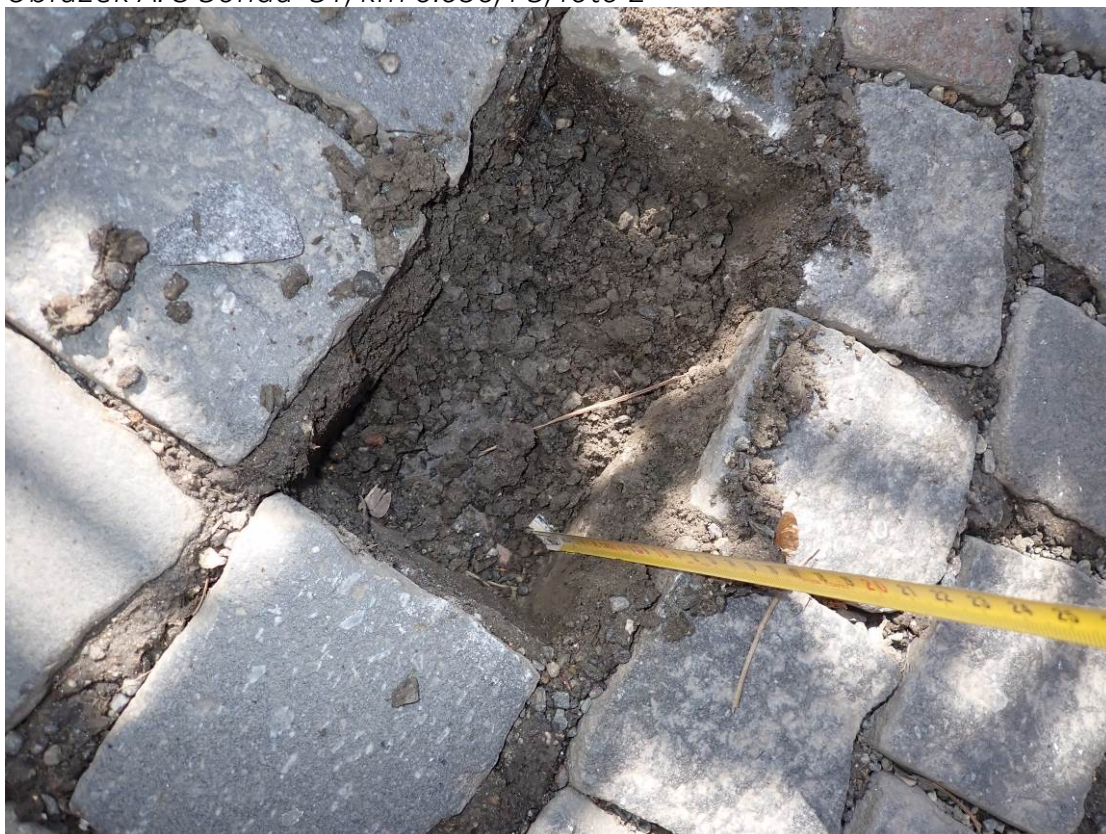
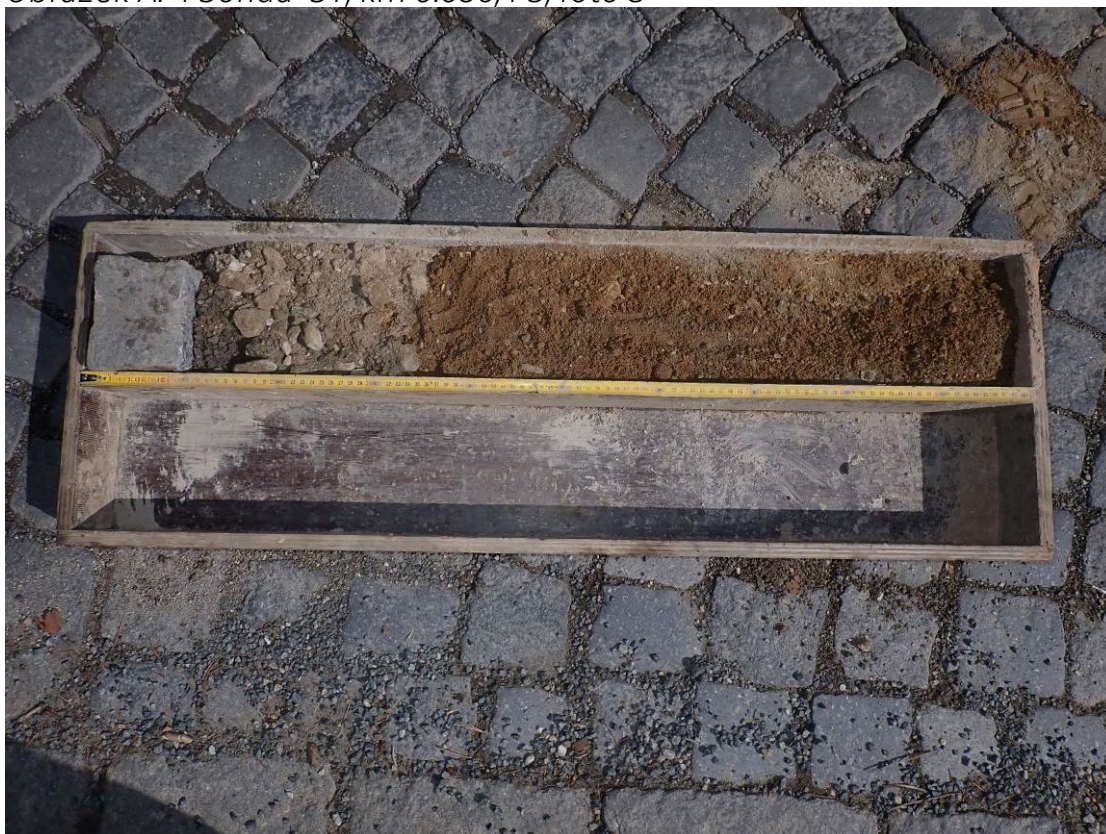
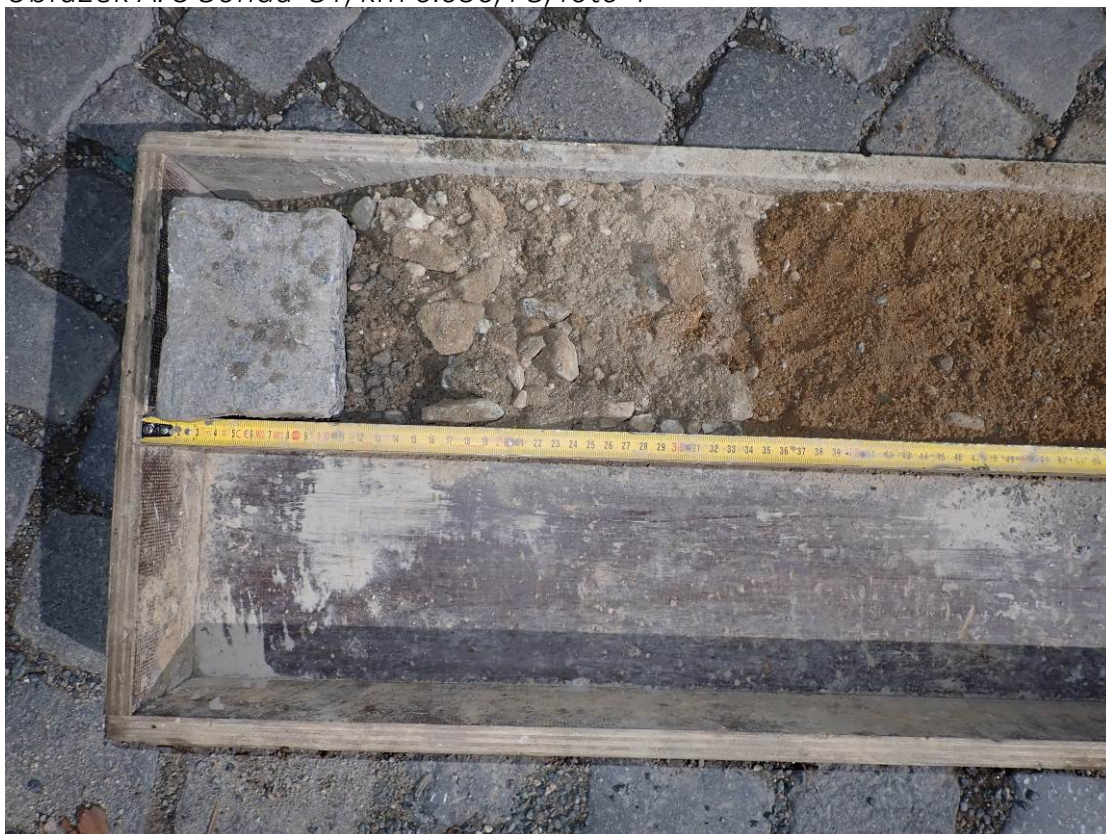
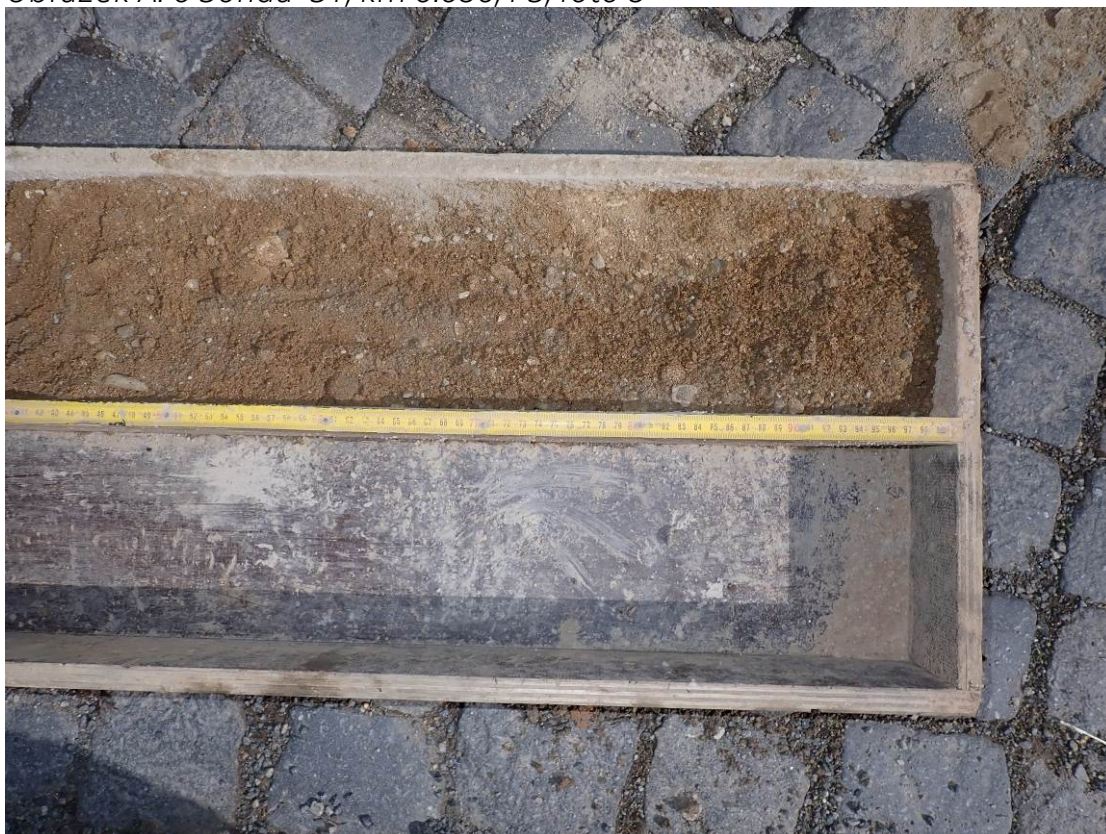
Obrázek A. 1 Místo realizace sondy S1, km 0.050, PS

Sonda S1; místní komunikace II/336; km 0.050; PS, jízdní pás	
Žulová dlažba	90
Nestmelený materiál – zahliněný ŠP	260
TLOUŠŤKA CELKEM	370
Aktivní zóna	G4 GM (650 mm)

V případě sondy číslo S1, byla zjištěna podkladní konstrukční vrstva charakteru zahliněného šterkopísku. V případě sondy S2 nebyla zjištěna pod dlažebními prvky žádná konstrukční vrstva, resp. vrstva o tloušťce 900 mm charakteru S2 SP.

V případě zjištěné zeminy typu G4 GM štěrk *hlinitý* se jedná o zeminu, která je podmíněčně vhodná do násypů a podmíněčně vhodná do podloží vozovky (do aktivní zóny).

Předpokládané charakteristiky zeminy jsou uvedeny v dodatku TP 170 [4]. Modul přetvárnosti $E_{\text{def},2}$ štěrku *hlinitého* G4 GM by se měl pohybovat mezi 25 MPa až 60 MPa, poměr únosnosti CBR po uložení ve vodě by se měl pohybovat mezi 5 % až 30 %. Tento typ zeminy nedosahuje parametrů podloží PIII za některých podmínek a v některých případech, je však možné provést jeho úpravu hydraulickým pojivem a využít tak tento materiál přímo na místě. Pro stanovení přidávaného typu a obsahu hydraulického pojiva je nutné realizovat průkazní zkoušku.

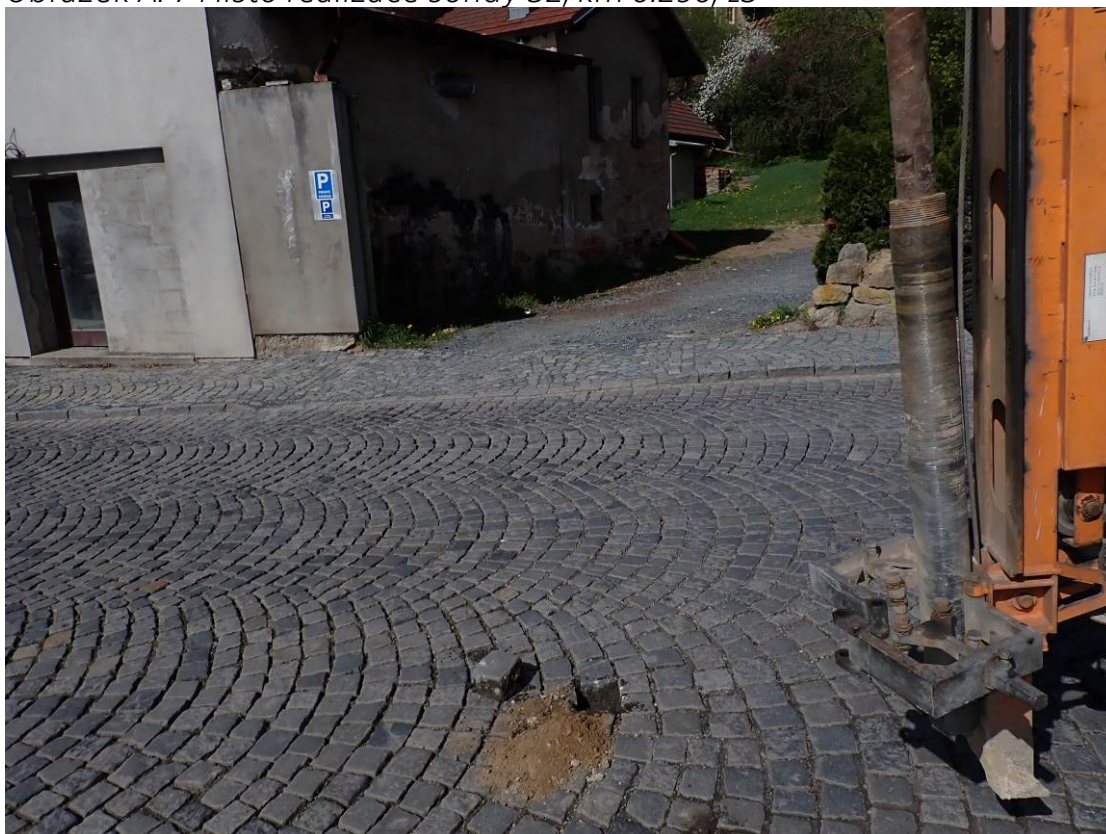
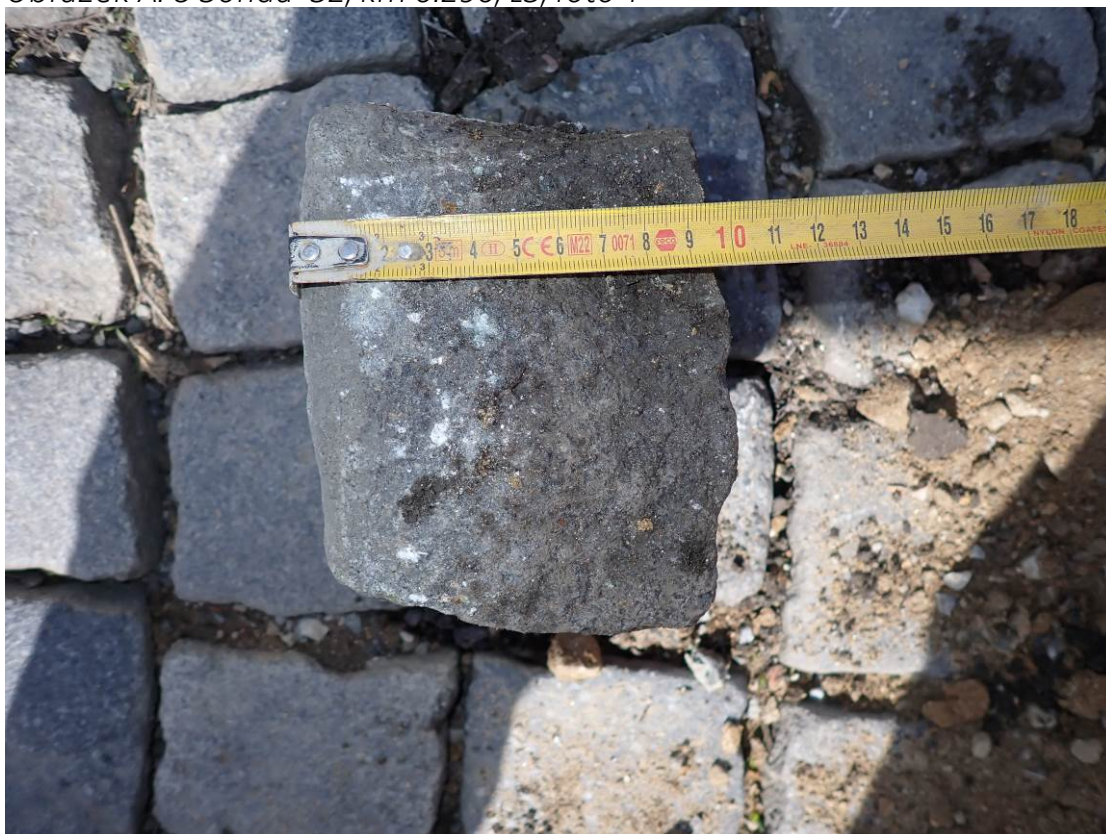
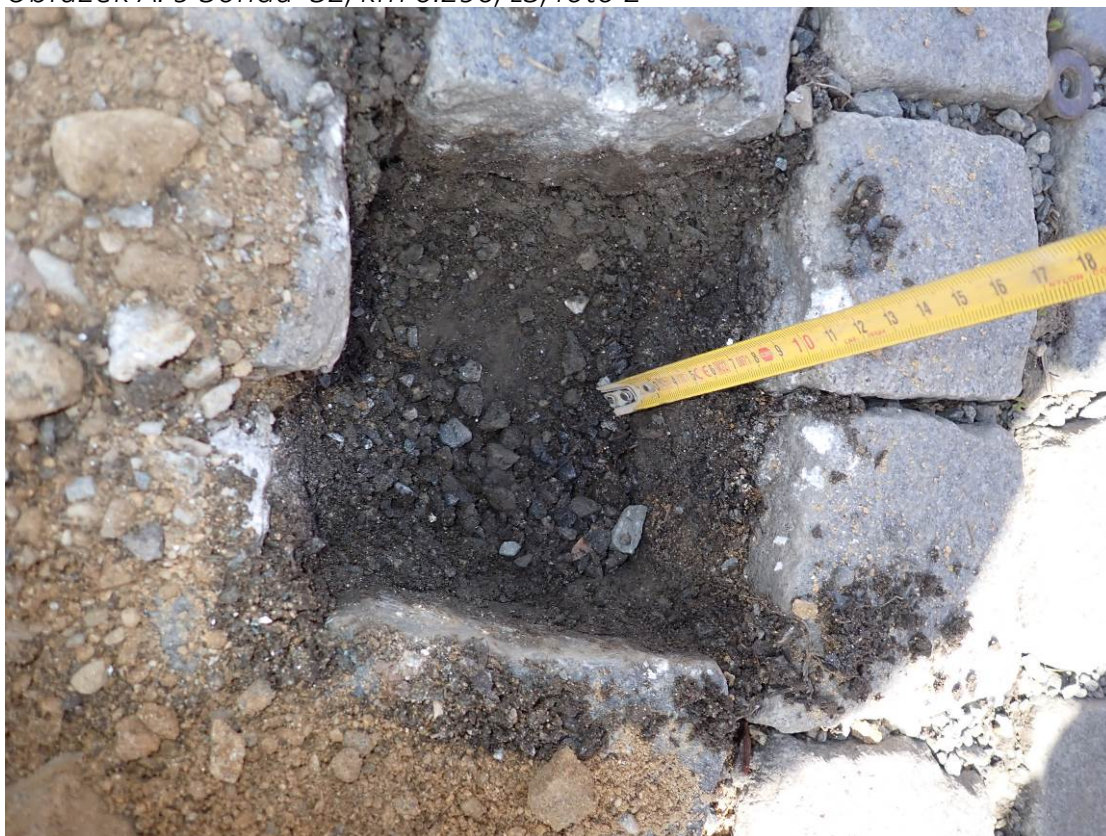
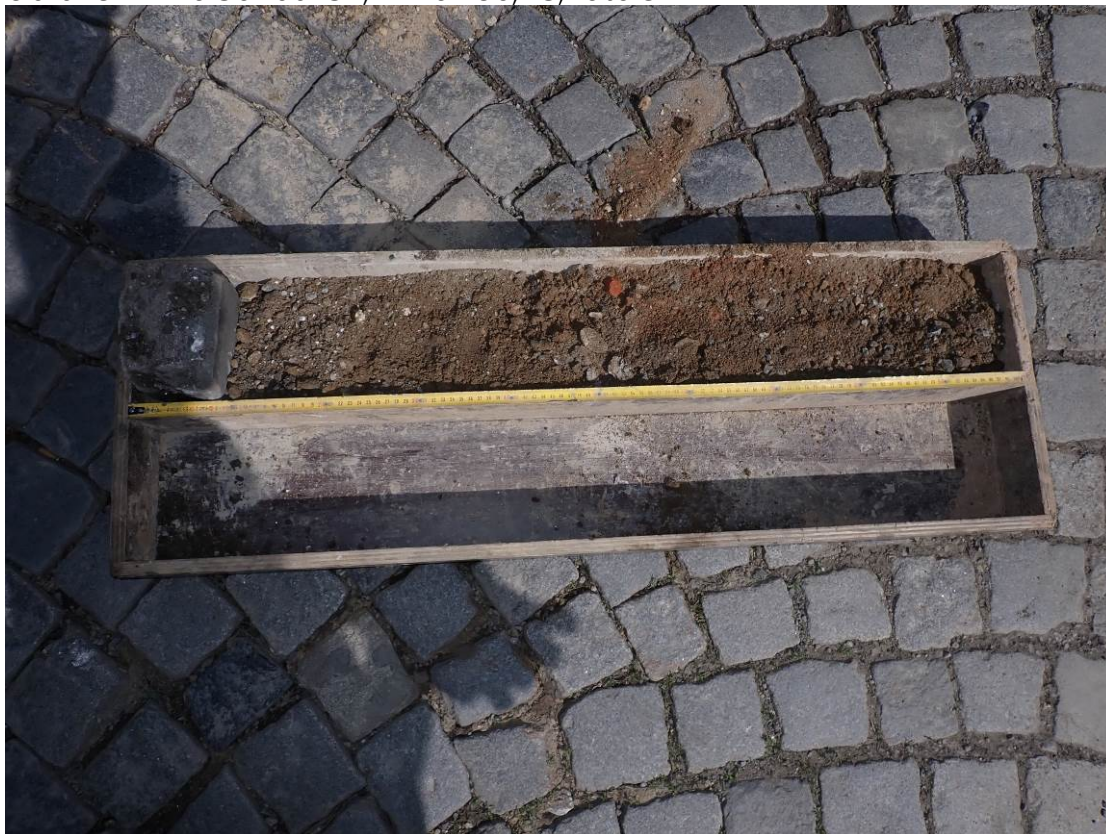
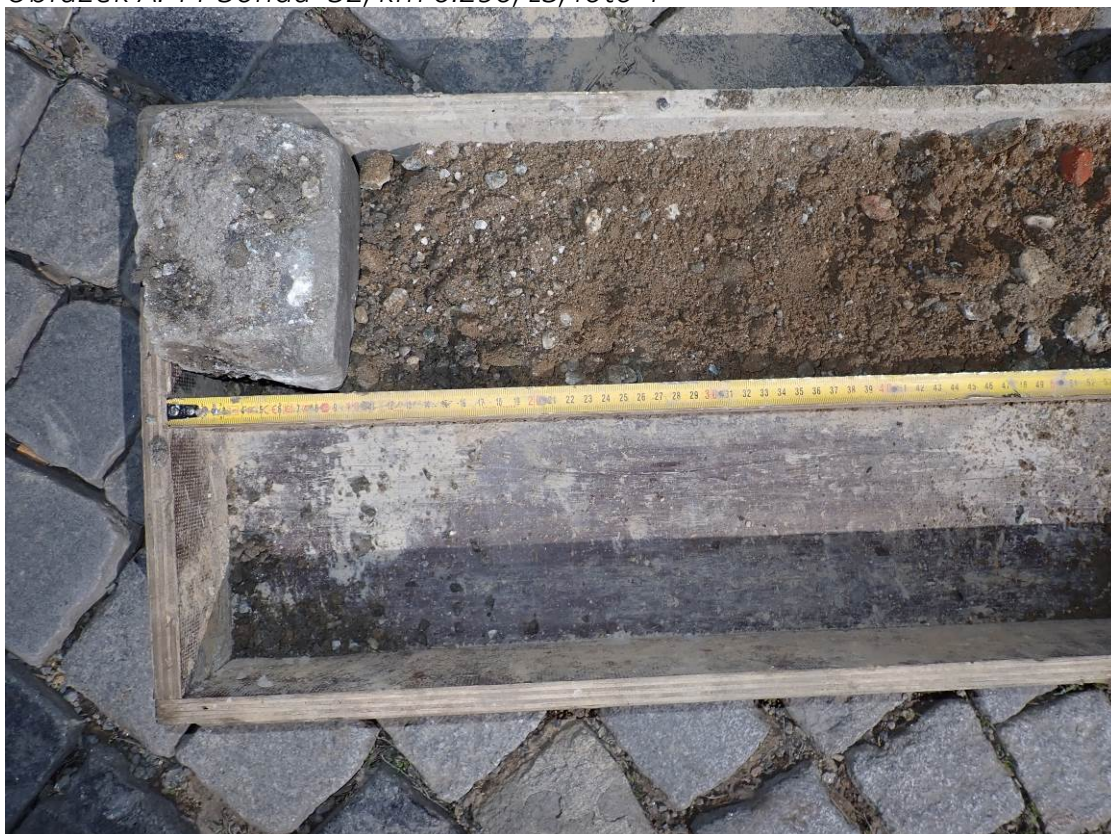
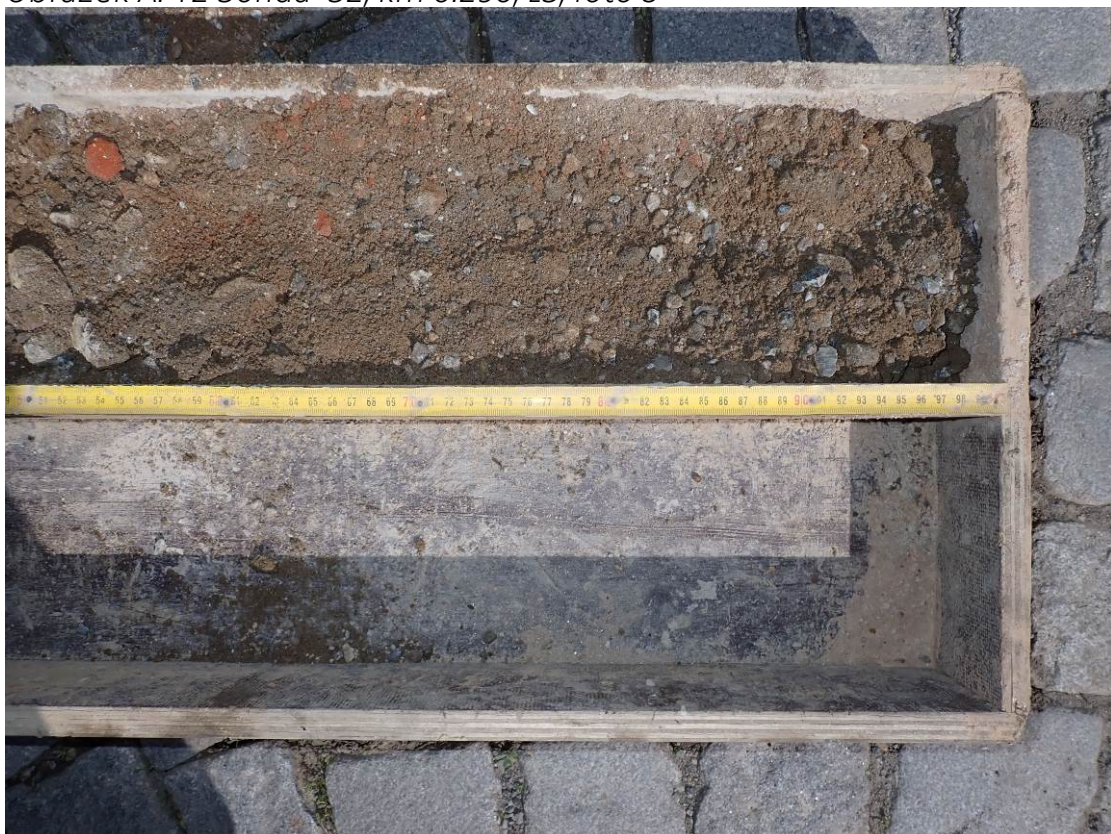
Obrázek A. 7 Místo realizace sondy S2, km 0.290, LS

Sonda S2; místní komunikace II/336; km 0.290; LS, jízdní pás	
Žulová dlažba	100
TLOUŠŤKA CELKEM	100
Aktivní zóna	S2 SP (900 mm)

V případě zjištěné zeminy typu S2 SP písek *špatně zrněný* se jedná o zeminu, která je podmíněčně vhodná do násypů a podmíněčně vhodná do podloží vozovky (do aktivní zóny).

Předpokládané charakteristiky zeminy jsou uvedeny v dodatku TP 170 [4]. Modul přetvárnosti $E_{\text{def},2}$ písku *špatně zrněného* S2 SP by se měl pohybovat mezi 25 MPa až 60 MPa, poměr únosnosti CBR po uložení ve vodě by se měl pohybovat mezi 10 % až 30 %. Tento typ zeminy nedosahuje parametrů podloží PIII za některých podmínek a v některých případech, je však možné provést jeho úpravu hydraulickým pojivem a využít tak tento materiál přímo na místě. Pro stanovení přidávaného typu a obsahu hydraulického pojiva je nutné realizovat průkazní zkoušku.

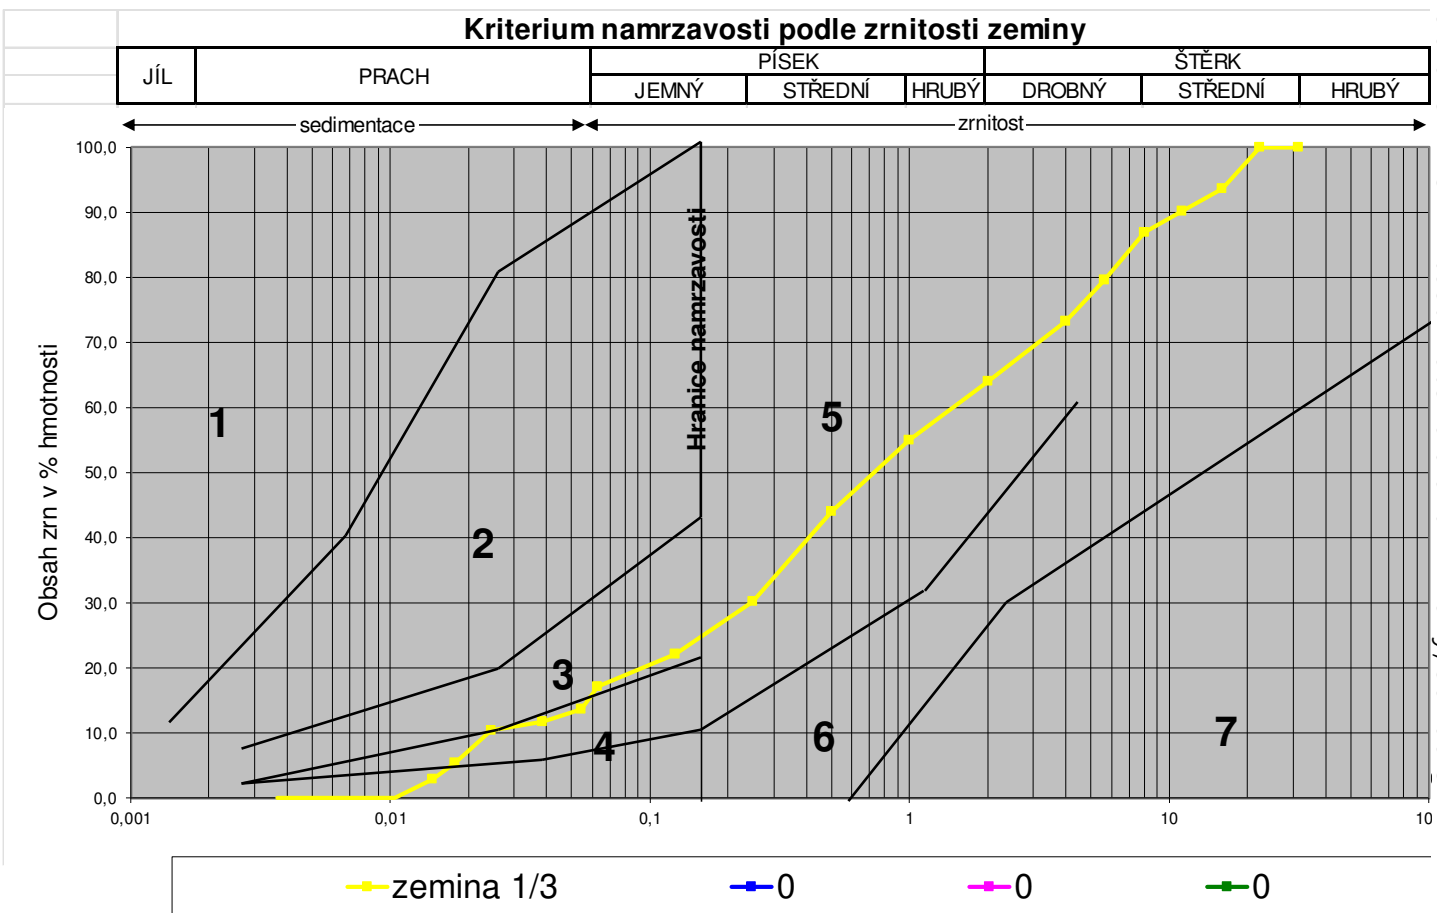
Obrázek B.3 Zrnitost materiálu aktivní zóny, sonda S1

V aktivní zóně vozovky se nachází zemina typu G4 GM štěrk *hlinitý* a S2 SP písek *špatně zrněný*.
