**ČESKÉ VYSOKÉ UČENÍ TECHNICKÉ v PRAZE
FAKULTA STAVEBNÍ - ZKUŠEBNÍ LABORATOŘ**

Z P R Á V A č . Z P / 1 3 6 0 9 6 / 2 0 2 3

Sendražice, MK Hlavní – diagnostický průzkum vozovky

Název akce: Sendražice, MK Hlavní – diagnostický průzkum vozovky

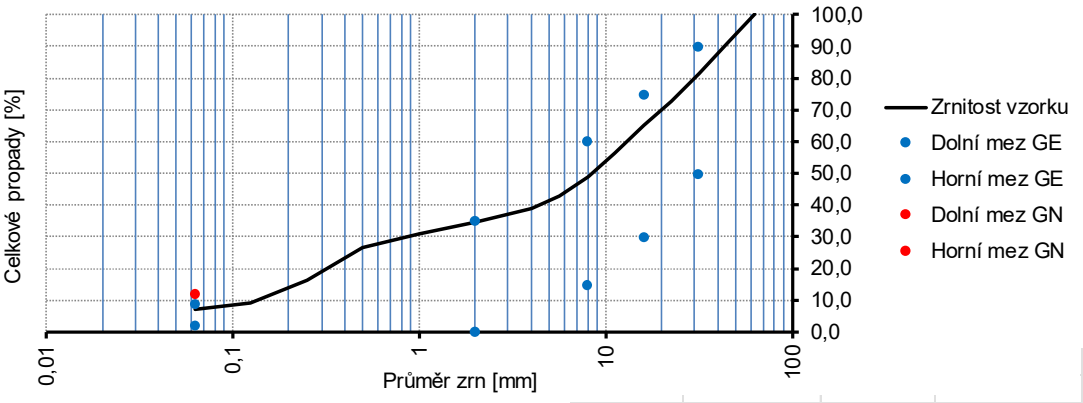
Obrázek D. 4 Zrnitost nestmeleného materiálu v konstrukční vrstvě, sonda č. S2

Asfaltem stmelené vrstvy byly realizovány na spodní podkladní vrstvě, která je tvořena nestmelenými materiály o tloušťce 100 mm až 150 mm. Materiál je možné zatřídit jako ŠD_A0/45, nicméně je znečištěn písčitou zeminou.

ZRNITOST KAMENIVA - PRANÍ A PROSÉVÁNÍ (ČSN EN 933-1)		
Označení vzorku		
3-ŠD		Kamenivo 0/45 lze zařadit dle ČSN EN 13285:2006 jako ŠD _A nicméně je znečištěno písčitou zeminou

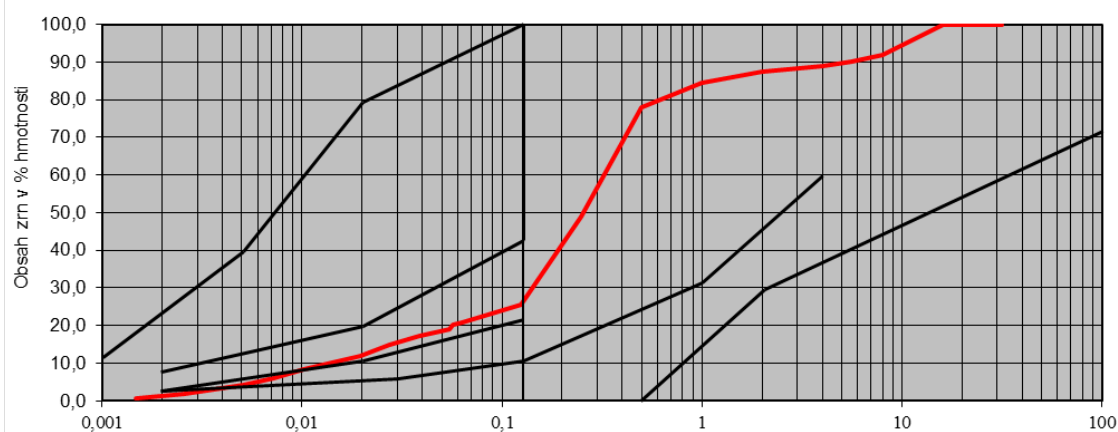
Obrázek D. 5 Charakteristiky materiálu v aktivní zóně, sonda č. S2

V případě zjištěné zeminy typu S4 SM se jedná o namrzavou zeminu, která je podmíněčně vhodná do násypů a podmíněčně vhodná do podloží vozovky. Předpokládané charakteristiky zeminy jsou uvedeny v TP 170 [3]. Modul přetvárnosti $E_{\text{def},2}$ písku hlinitého S4 SM by se měl pohybovat mezi 15 MPa až 35 MPa, poměr únosnosti CBR po uložení ve vodě by se měl pohybovat mezi 5 % až 15 %. Tento typ zeminy nedosahuje parametrů podloží PIII za všech podmínek a ve všech případech, je však možné provést jeho úpravu hydraulickým pojivem a využít tak tento materiál přímo na místě. Pro stanovení přidávaného typu a obsahu hydraulického pojiva je nutné realizovat průkazní zkoušku.
