<b>DIPRO, spol. s r.o.</b> <sup>®</sup> <b>Dopravní a inženýrské projekty,</b> projektová, inženýrská a konzultační kancelář Modřanská 11 / 1387, 143 00 Praha 12 IČO 48592722		
Objednatel PD: KSÚS Středočeského kraje Zborovská 81/11 150 21 Praha 5 - Smíchov		Vypracoval: ČVUT V PRAZE - FSv Ing. Petr Mondschein, Ph.D.		Kontrola:   Ing. Zrzavý	
		Ved. projektu:   Ing. Málek		Zak. číslo: 23-158-08	
Místo stavby: III/3284 Sendražice, ul. Hlavní, k.ú. Sendražice u Kolína		Odp. projektant / HIP Ing. Poliš Ph.D.  		Datum vyprac.: 11/2024	
Akce:  III/3284 Sendražice, ul. Hlavní				Stupeň: PDPS	
				Měřítko:	
Výkres:  DIAGNOSTICKÝ PRŮZKUM VOZOVKY				Číslo výkresu: E.1

**Z P R Á V A   č .   Z P / 1 3 6 0 9 6 / 2 0 2 3**

## **Sendražice, MK Hlavní – diagnostický průzkum vozovky**

Datum vystavení zprávy:      28.02.2024

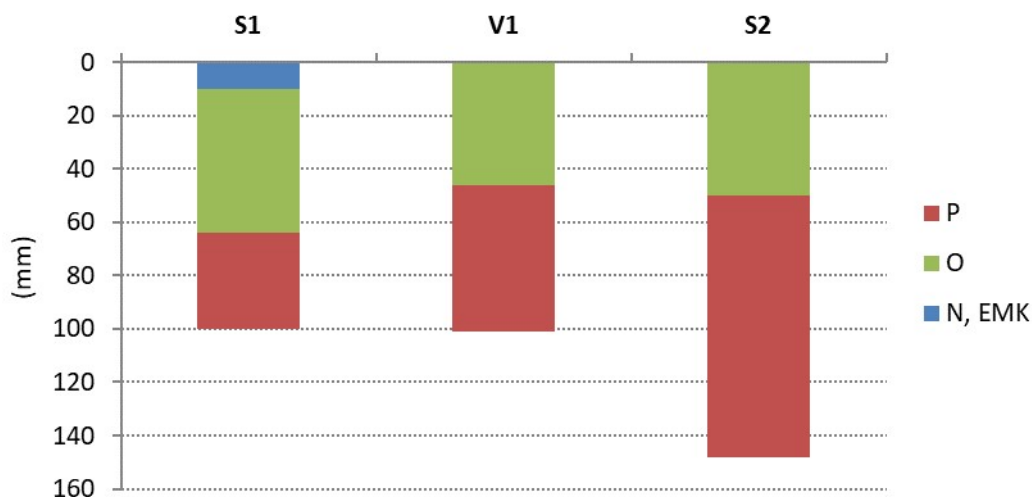
*Obrázek 2 Tloušťky asfaltem stmelených konstrukčních vrstev, místní komunikace Hlavní*

Zjištěná tloušťka asfaltem stmelených vrstev se pohybuje mezi 90 mm až 150 mm. Asfaltem stmelené vrstvy se skládají ze dvou vrstev. Obrusná vrstva má tloušťku od 46 mm do 57 mm. Obrusná vrstva má maximální velikost zrna 11 mm. Jedná se o směs typu ACO 11, resp. ABS (dle již neplatného značení). Lokálně byla na obrusnou vrstvu realizována tenkovrstvá úprava typu EMK, nátěr. Mezerovitost asfaltové obrusné vrstvy byla v jednom případě vyšší než dovolená. Mezerovitost obrusné vrstvy se pohybovala mezi 6,8 % až 8,3 %. Vrstva byla řádně zhutněna.

Podkladní vrstva měla zjištěnou tloušťku 36 mm až 98 mm. V případě vývrtu S1 byla podkladní vrstva rozpadlá. Podkladní vrstva vykázala velice nízkou mezerovitost tj. 1,9 %, jednalo se o asfaltovou směs typu OKS.

Vývrt č.	Poloha	Staničení v km	EMK, Nátěr	Obrusná vrstva	Podkladní vrstva	CELKEM
S1	PS	0.100	10	54	36	100
V2	PS	0.400	---	46	55	101
S2	PS	0.700	---	50	98	148

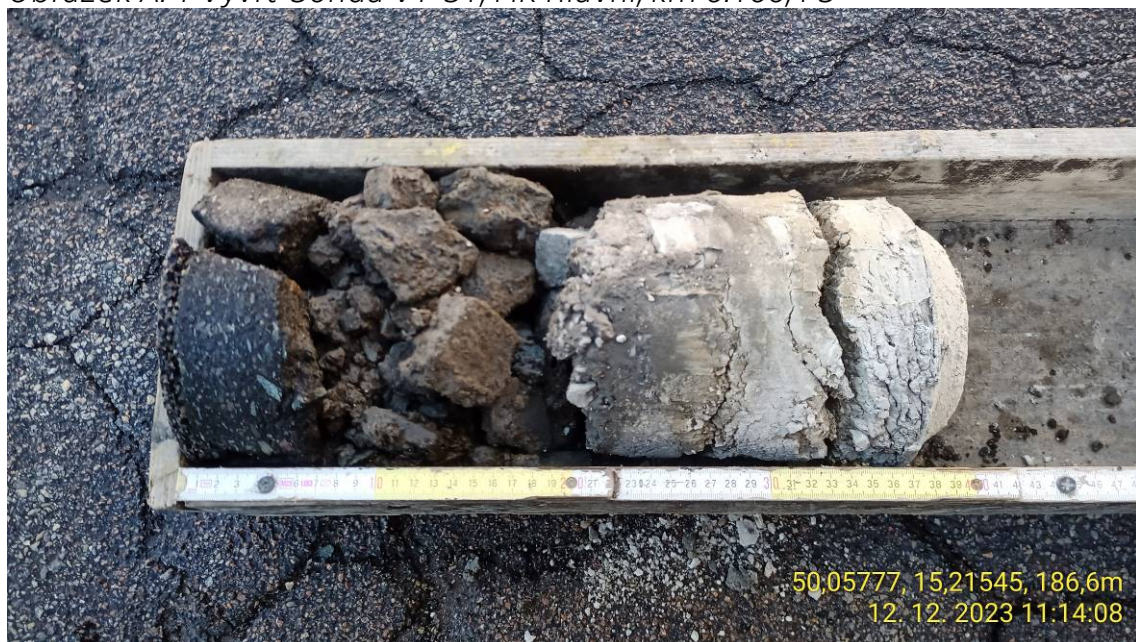
Obrázek A. 1 Vývrt-Sonda V1-S1, MK Hlavní, km 0.100, PS

Sonda S1; místní komunikace Hlavní; km 0.100; PS; jízdní pás		
Nátěr		10
Asfaltem stmelené vrstvy	Obrusná	54
	Podkladní	36
Nestmelené vrstvy typu ŠD		100
TLOUŠŤKA CELKEM		200
Aktivní zóna		F6 CI

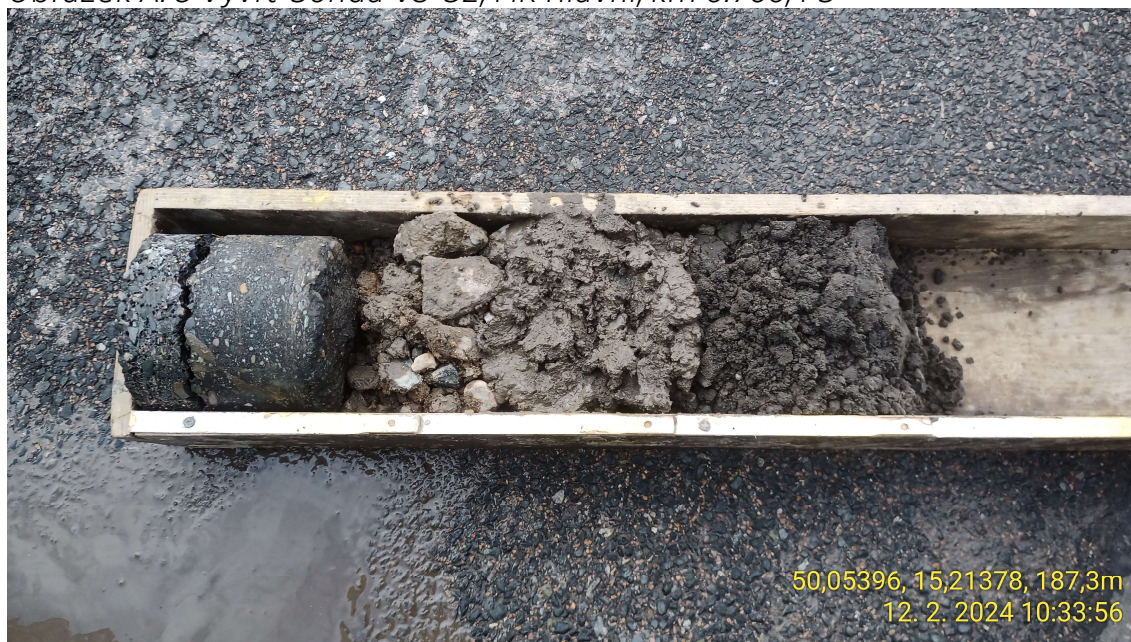
Obrázek A. 5 Vývrt-Sonda V3-S2, MK Hlavní, km 0.700, PS

Sonda S2; místní komunikace Hlavní; km 0.700; PS; jízdní pás		
Asfaltem stmelené vrstvy	Obrusná	50
	Podkladní	98
Nestmelené vrstvy typu ŠD		150
TLOUŠŤKA CELKEM		298
Aktivní zóna		S4 SM

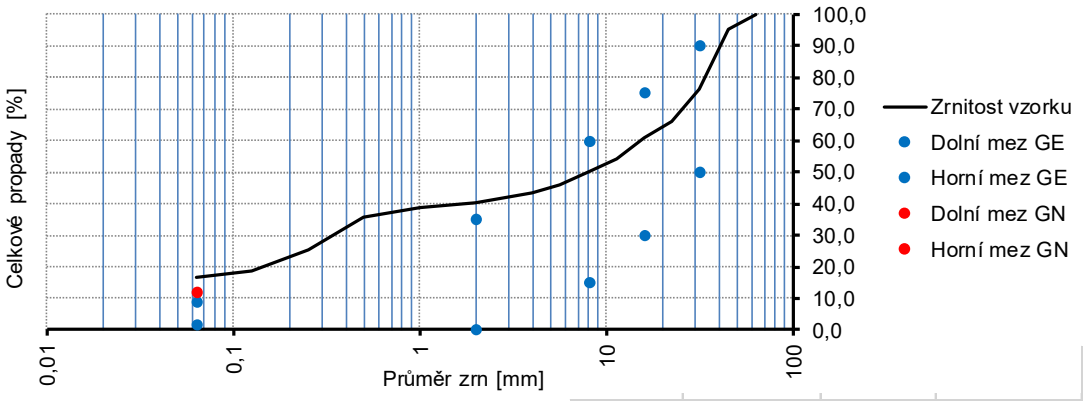
Obrázek D. 1 Zrnitost nestmeleného materiálu v konstrukční vrstvě, sonda č. S1

Označení vzorku		
1-ŠD		Kamenivo 0/45 lze zařadit dle ČSN EN 13285:2006 jako ŠD <sub>A</sub> nicméně je znečištěno písčitou zeminou

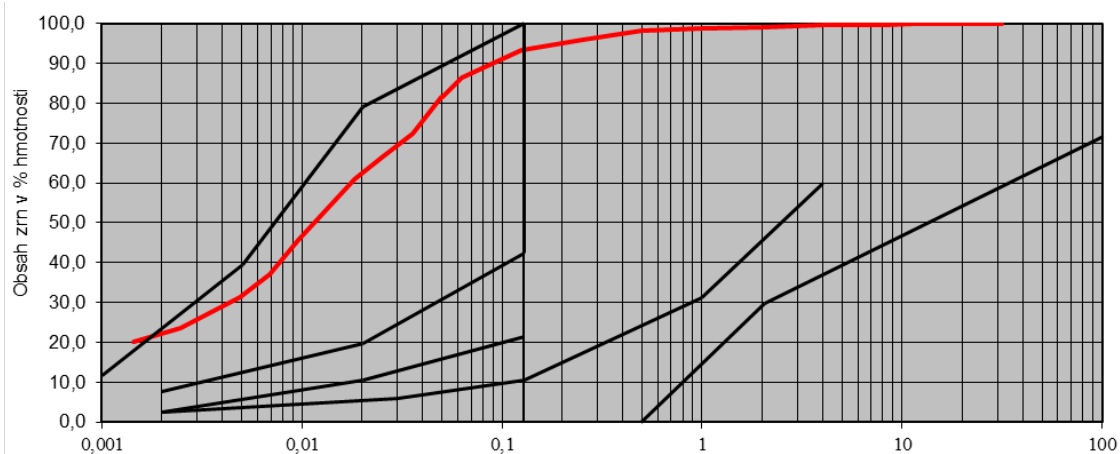
Obrázek D. 2 Charakteristiky materiálu v aktivní zóně, sonda č. S1

V případě zjištěné zeminy typu F6 CI se jedná o nebezpečně namrzavou zeminu, která je podmíněčně vhodná do násypů a nevhodná do podloží vozovky. Předpokládané charakteristiky zeminy jsou uvedeny v TP 170 [3]. Modul přetvárnosti  $E_{\text{def},2}$  jílu se střední plasticitou F6 CI by se měl pohybovat mezi 10 MPa až 20 MPa, poměr únosnosti CBR po uložení ve vodě by se měl pohybovat mezi 0 % až 7 %. Tento typ zeminy nedosahuje parametrů podloží PIII za všech podmínek a ve všech případech.

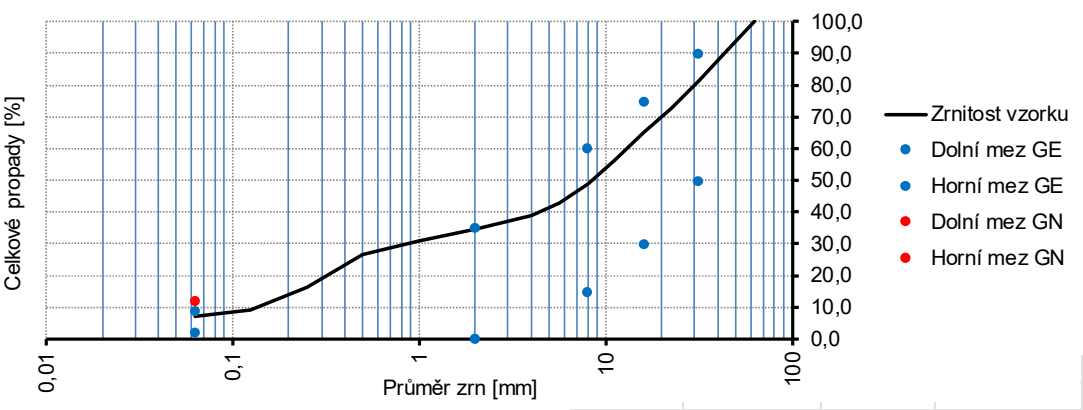
Obrázek D. 4 Zrnitost nestmeleného materiálu v konstrukční vrstvě, sonda č. S2

Označení vzorku		
3-ŠD		Kamenivo 0/45 lze zařadit dle ČSN EN 13285:2006 jako ŠD <sub>A</sub> nicméně je znečištěno písčitou zeminou

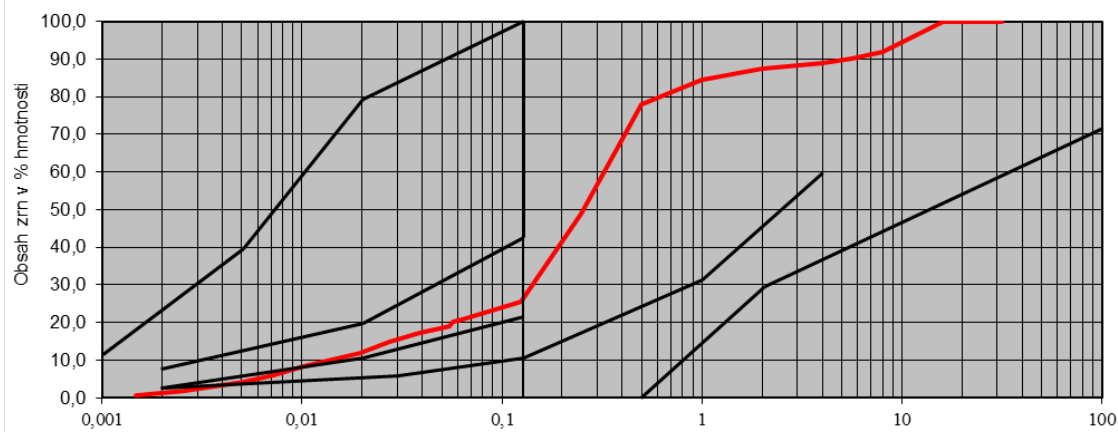
Obrázek D. 5 Charakteristiky materiálu v aktivní zóně, sonda č. S2

V případě zjištěné zeminy typu S4 SM se jedná o namrzavou zeminu, která je podmíněčně vhodná do násypů a podmíněčně vhodná do podloží vozovky. Předpokládané charakteristiky zeminy jsou uvedeny v TP 170 [3]. Modul přetvárnosti  $E_{\text{def},2}$  písku hlinitého S4 SM by se měl pohybovat mezi 15 MPa až 35 MPa, poměr únosnosti CBR po uložení ve vodě by se měl pohybovat mezi 5 % až 15 %. Tento typ zeminy nedosahuje parametrů podloží PIII za všech podmínek a ve všech případech, je však možné provést jeho úpravu hydraulickým pojivem a využít tak tento materiál přímo na místě. Pro stanovení přidávaného typu a obsahu hydraulického pojiva je nutné realizovat průkazní zkoušku.
