DIAGNOSTICKÝ PRŮZKUM  
KONSTRUKCE VOZOVKY  
SILNICE III/1044  
JÍLOVÉ U PRAHY –  
LUKA POD MEDNÍKEM  
KM 0,000 - 4,532

Zpráva č. DV-24-067-1 z 11/2024

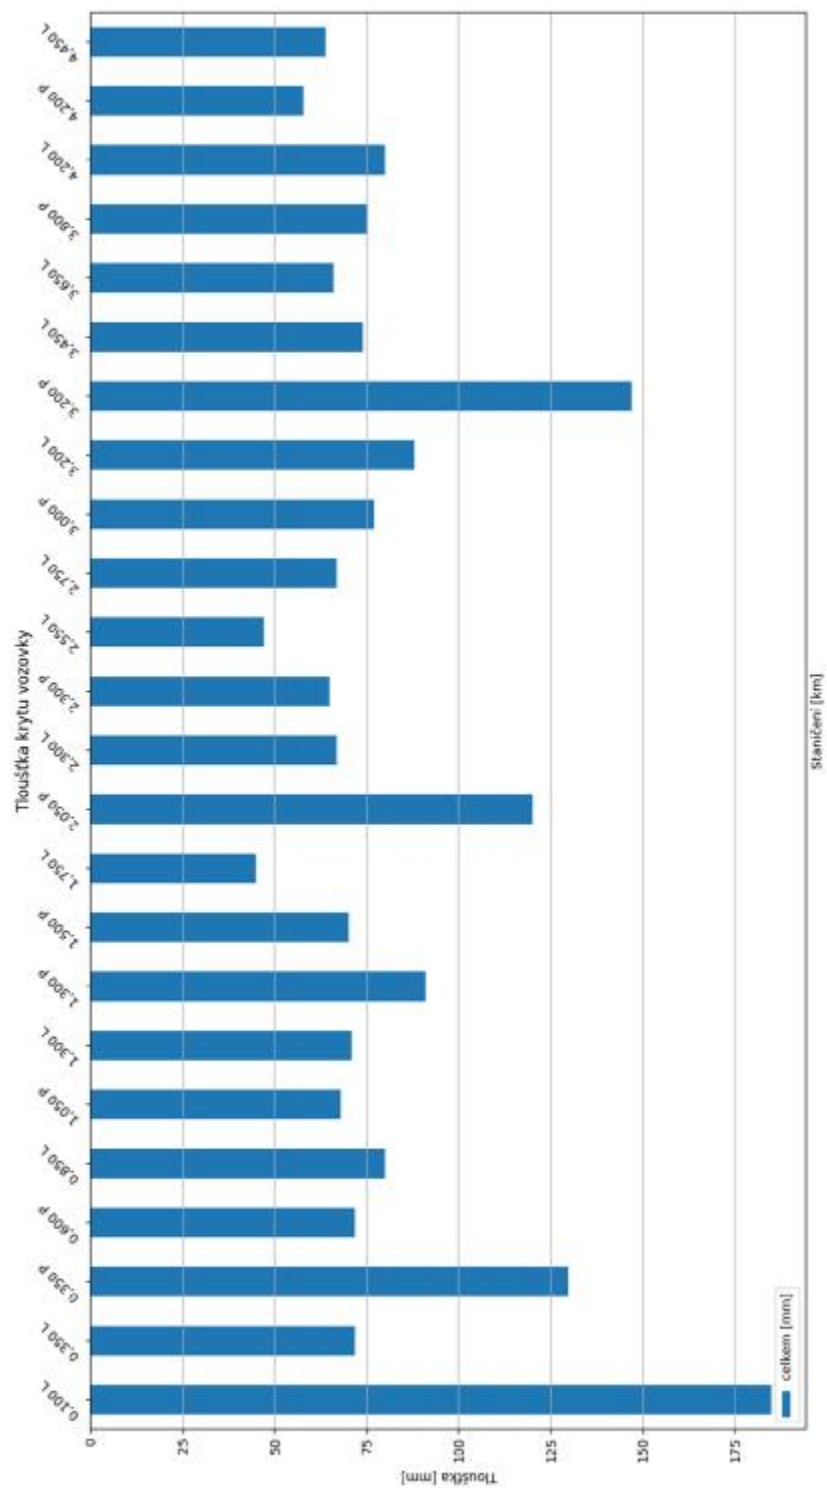
Graf 1

Na vybraných místech výše citovaného úseku bylo odebráno celkem 24 jádrových vývrtů. Konstruktivní vrstvy krytu vozovky tvoří obrusná AC vrstva v průměrné tloušťce 42 mm, ložní AC vrstva (JV č. 1-10,12-17,19,21,23,24) v průměrné tloušťce 39 mm, I. podkladní AC vrstva (JV č. 1,6,9,24) v průměrné tloušťce 46 mm. Průměrná tloušťka celého asfaltového souvrství je 82 mm. Stanovení tloušťek bylo provedeno dle ČSN EN 12697-36. Počet odebraných jádrových vývrtů odpovídá zadání objednatele. Dokumentace a popis JV jsou uvedeny v příloze č. III.

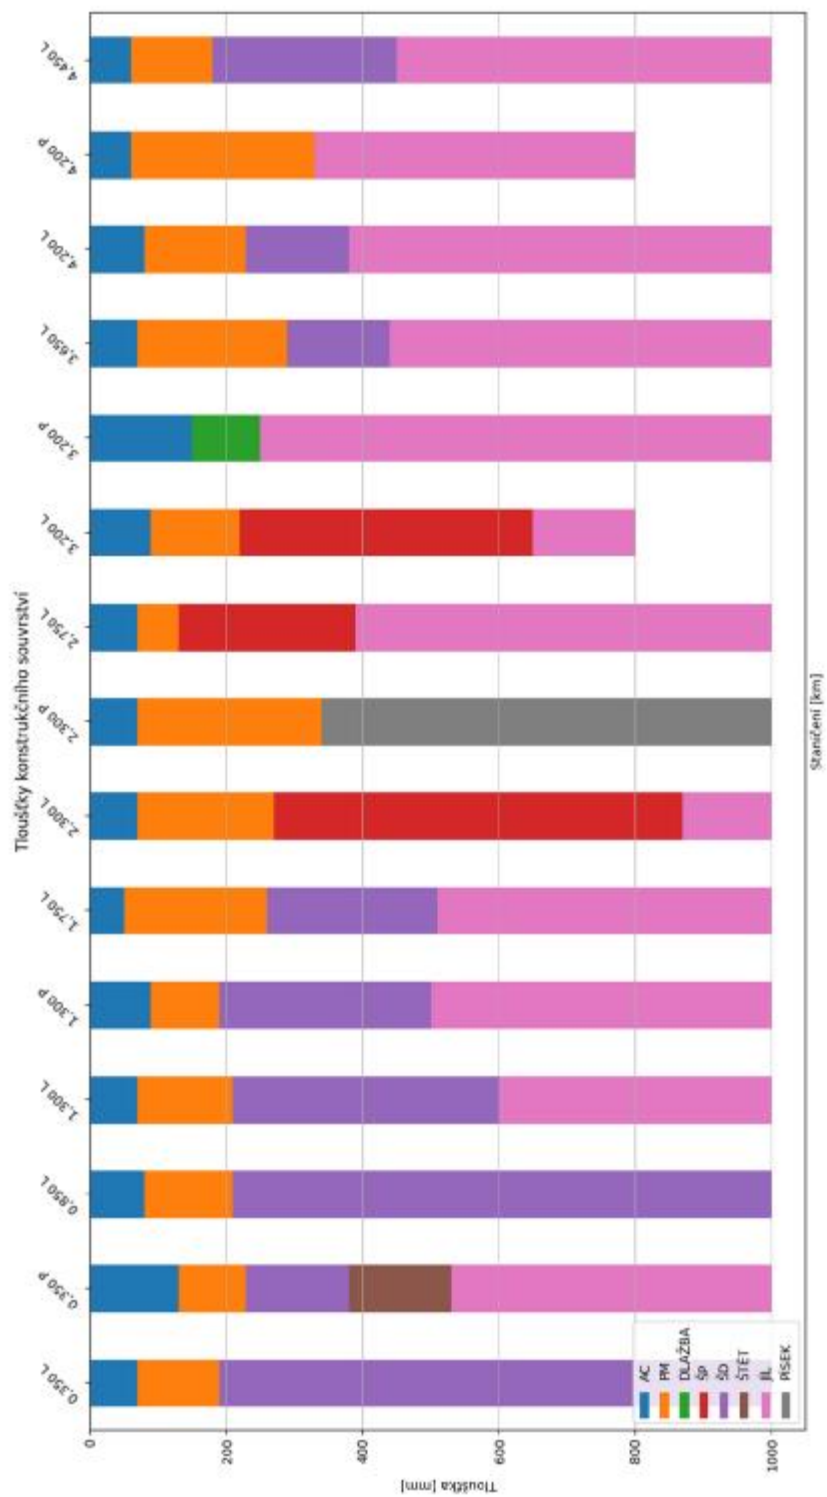
Graf 2

Na vybraných místech výše citovaného úseku bylo provedeno celkem 15 geotechnických vrtaných sond k identifikaci druhu a stavu jednotlivých konstrukčních vrstev. Sondy byly provedeny do hloubky 0,8 - 1,0 m. Počet provedených sond odpovídá zadání objednatele. Dokumentace a popis GS jsou uvedeny v příloze č. IV.

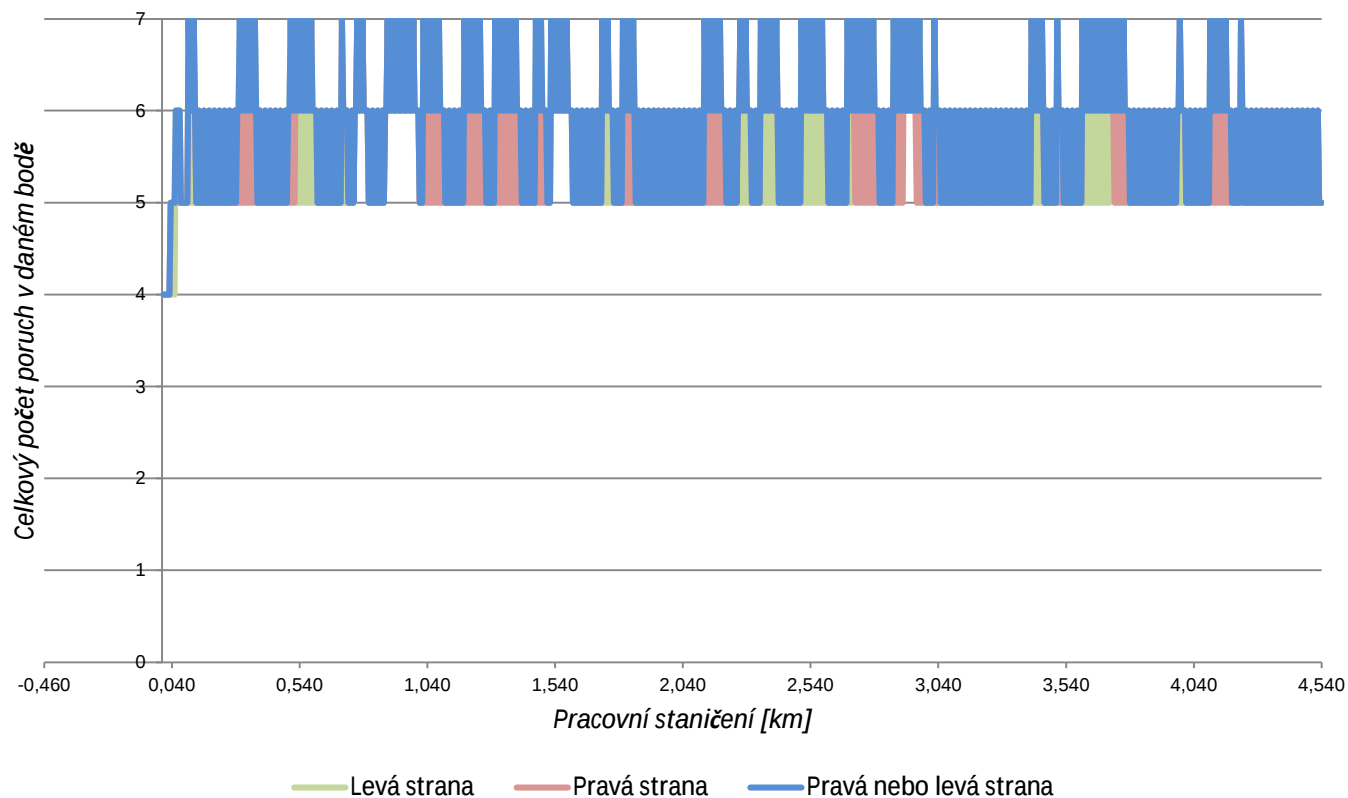
### Součtový graf poruch

| Povrch vozovky: | Povrch je zasažen kavernami a ztrátou asfaltového tmelu místy přecházející do hloubkové koroze. Na vozovce se nachází vysoké množství síťových a příčných trhlin. |
| Deformace vozovky | Vozovka je plošně deformována nepravidelným zvlněním a poklesy v síťových trhlinách. Vozovce se olamují okraje. |
| Výčet zastižených poruch: | Kaverny<br>Ztráta asfaltového tmelu<br>Hloubková koroze<br>Síťové trhliny<br>Trhlina příčná<br>Olamování okrajů vozovky<br>Plošná deformace vozovky |
