III/27215 Zdánlivý, rekonstrukce

Diagnostický průzkum

Z P R Á V A č . Z P / 1 3 6 0 0 2 / 2 0 2 4

III/27215 Zdětín, rekonstrukce – diagnostický průzkum vozovky

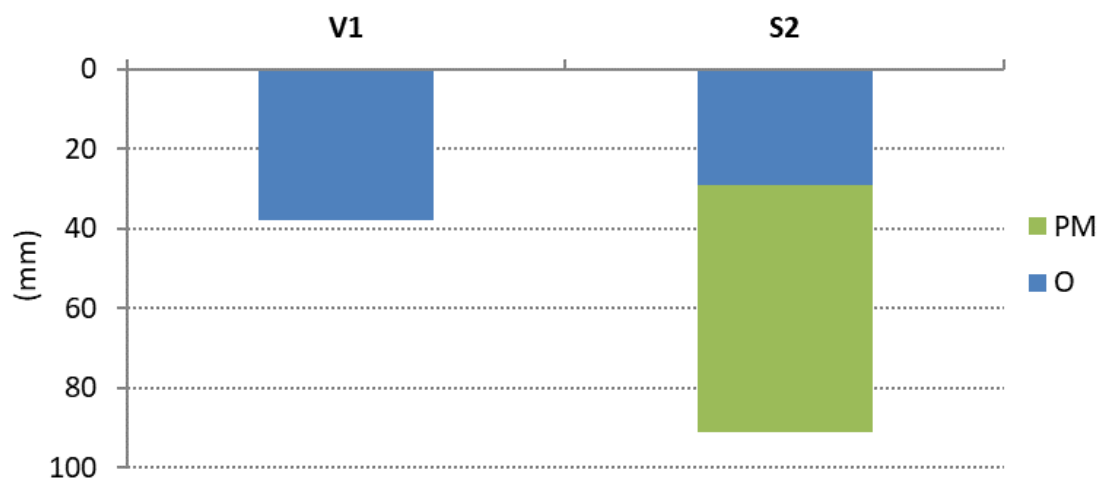
Obrázek 3 Tloušťky asfaltem stmelených konstrukčních vrstev, místní komunikace III/27215

Zjištěná tloušťka asfaltem stmelené ohrusné vrstvy se pohybuje mezi 29 mm až 38 mm.

Asfaltem stmelené vrstvy byly realizovány na penetračním makadamu nebo na nestmelených materiálech. Zjištěná tloušťka penetračního makadamu byla 62 mm. Ten byl již realizován na zemní pláň.

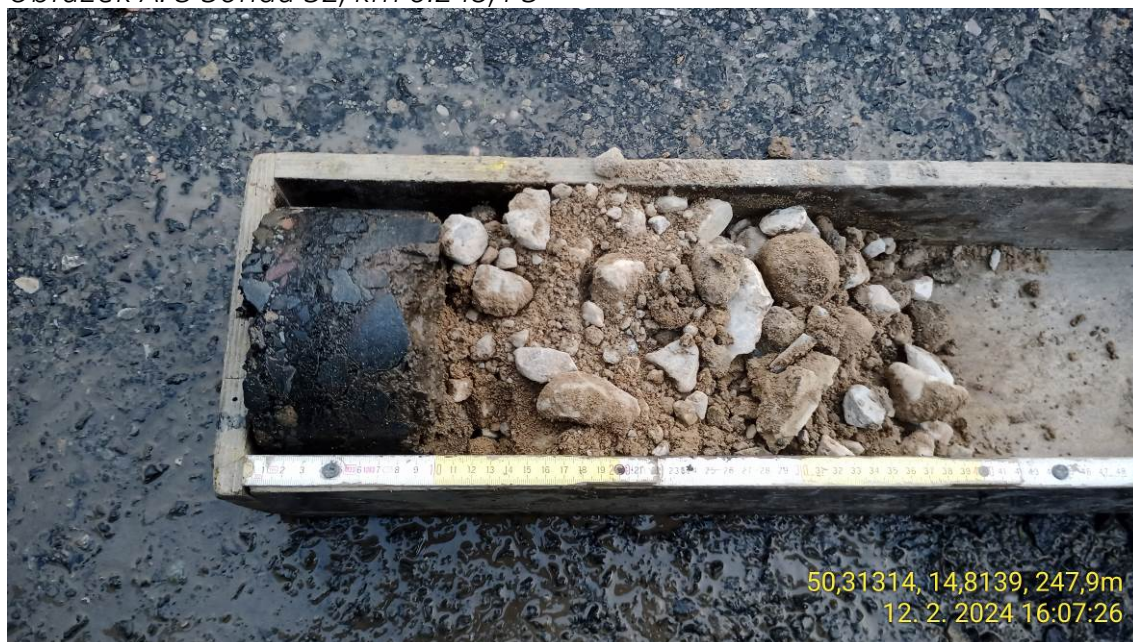
Obrázek A. 3 Sonda S2, km 0.245, PS

Sonda S2; místní komunikace III/27215; km 0.245; PS; jízdní pás		
Asfaltem stmelené vrstvy	Obrusná	29
Penetrační makadam		62
TLOUŠŤKA CELKEM		91
Aktivní zóna		G5 GC

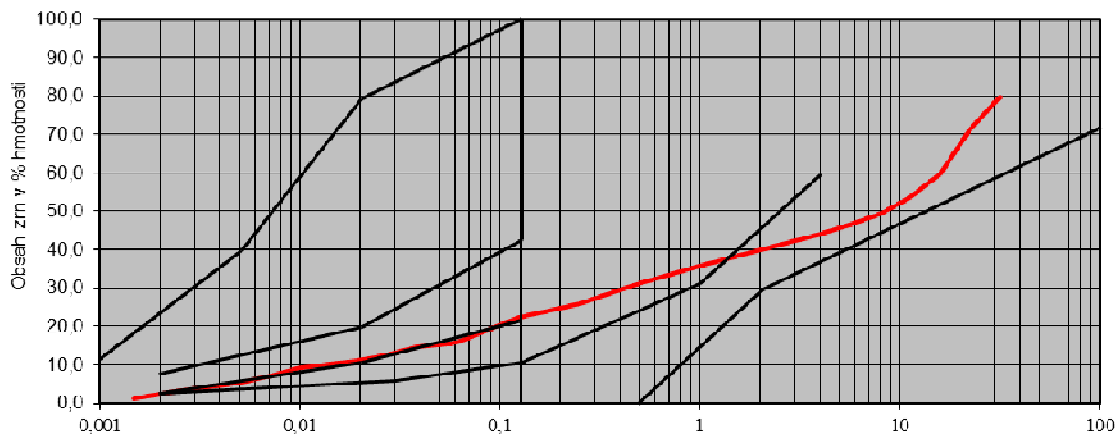
Obrázek D. 1 Charakteristiky materiálu v aktivní zóně, sonda č. S1

V aktivní zóně vozovky se nachází zemina typu G5 GC, štěrk jílovitý.

V případě zjištěné zeminy typu G5 GC se jedná o namrzavou zeminu, která je podmíněčně vhodná do násypů a podmíněčně vhodná do podloží vozovky. Předpokládané charakteristiky zeminy jsou uvedeny v dodatku TP 170 [4]. Modul přetvárnosti $E_{\text{def},2}$ štěrku jílovitého G5 GC by se měl pohybovat mezi 15 MPa až 40 MPa, poměr únosnosti CBR po uložení ve vodě by se měl pohybovat mezi 3 % až 15 %. Tento typ zeminy nedosahuje parametrů podloží PIII za všech podmínek a ve všech případech, je však možné provést jeho úpravu hydraulickým pojivem a využít tak tento materiál přímo na místě. Pro stanovení přidávaného typu a obsahu hydraulického pojiva je nutné realizovat průkazní zkoušku.
