# **Most 27944-3**

Most přes potok v obci Žerčice

## **HLAVNÍ PROHLÍDKA**

Datum provedení prohlídky: 12.12.2024

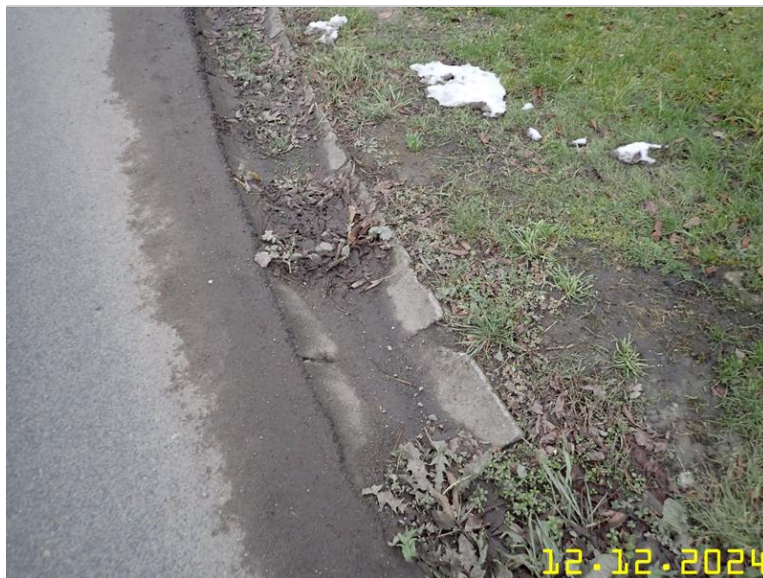
002 - pravá krajnice.jpg

**3.1 Vozovka**  
nečistoty na krajnicích  
zanesený příkop vpravo  
ojediněle trhlínky v asfaltu

[1] 3.1 Vozovka provádět čišění krajnic, příkopu a odvodnění vlevo

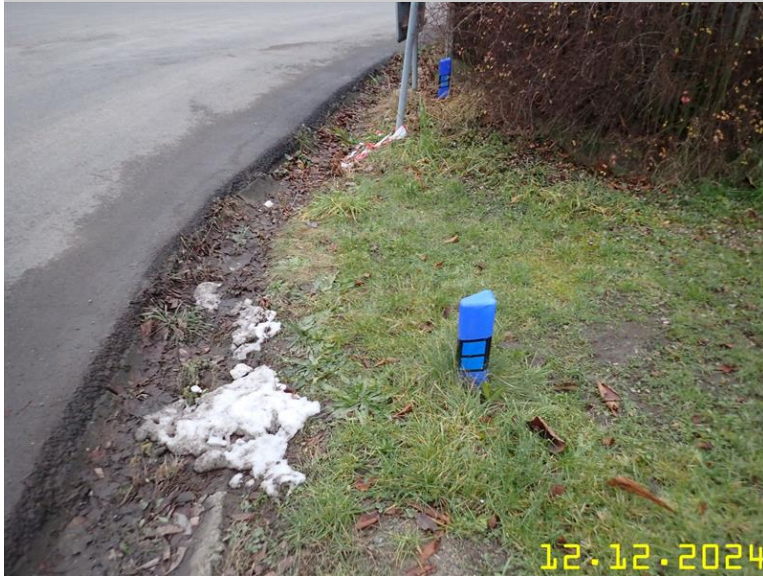
003 - pravá krajnice.jpg

**3.1 Vozovka**

nečistoty na krajnicích  
zanesený příkop vpravo  
ojediněle trhlinky v asfaltu

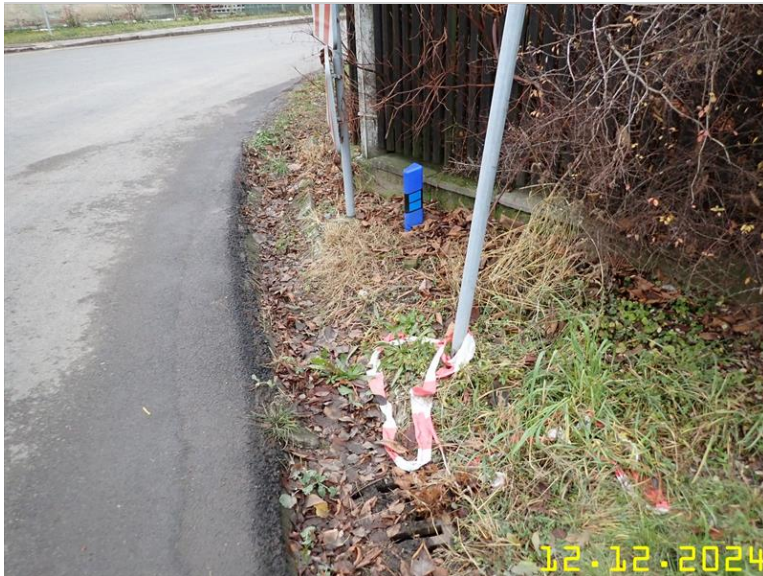
004 - pravá krajnice.jpg

**3.1 Vozovka**

nečistoty na krajnicích  
zanesený příkop vpravo  
ojediněle trhlinky v asfaltu

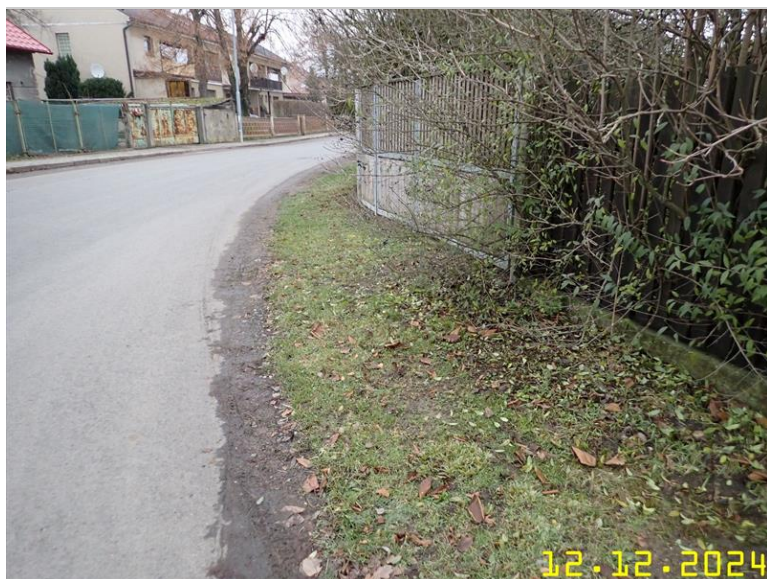
006 - pravá krajnice.jpg

**3.1 Vozovka**

nečistoty na krajnicích  
zanesený příkop vpravo  
ojediněle trhlinky v asfaltu

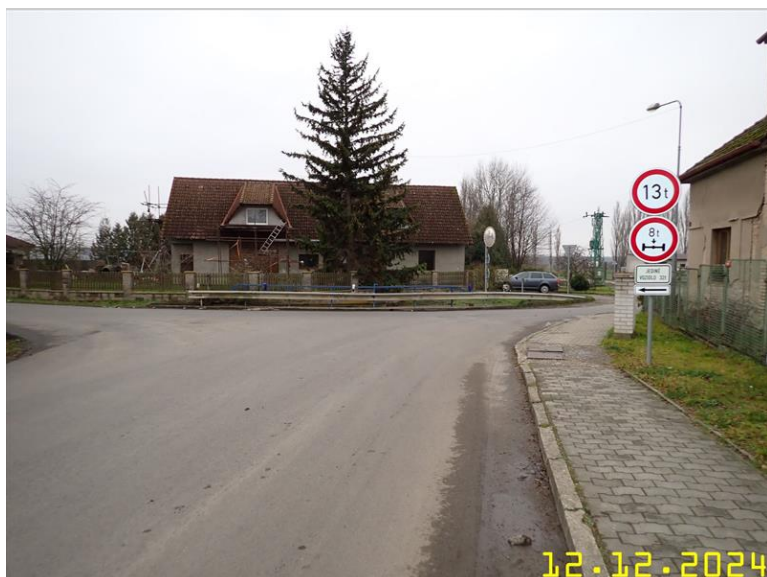
007 - prostorové uspořádání proti směru  
staničení.jpg

**3.1 Vozovka**

nečistoty na krajnicích  
zanesený příkop vpravo  
ojediněle trhlinky v asfaltu

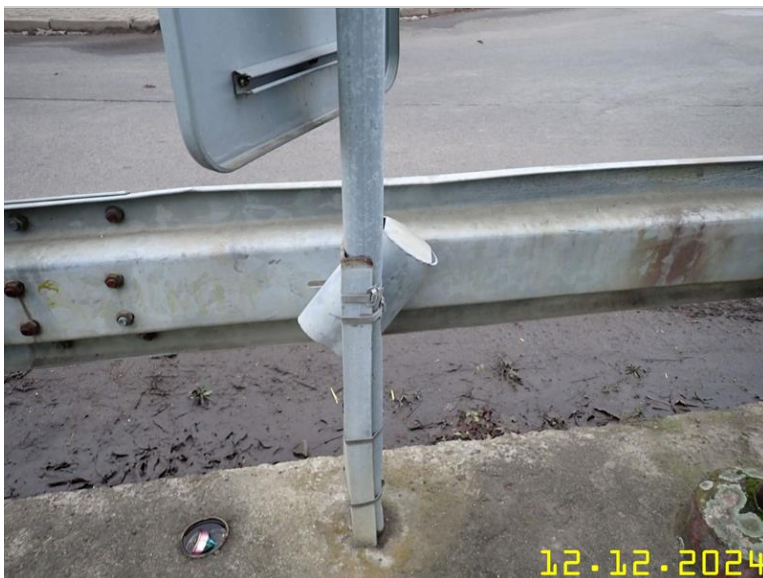
017 LŘ deformované prvky svodidla.jpg

[4.1] 4.1 Svodidla/Zábradelní svodidla Deformace od nárazů na svodnici.  
Koroze spojovacího materiálu svodnice.  
Degradace nátěru prvního dílu svodnice.

[2] 4.1 Svodidla/Zábradelní svodidla Vyměnit deformované a nefunkční dílce. Doplnit spojovací materiál.  
Ošetřit proti korozi.

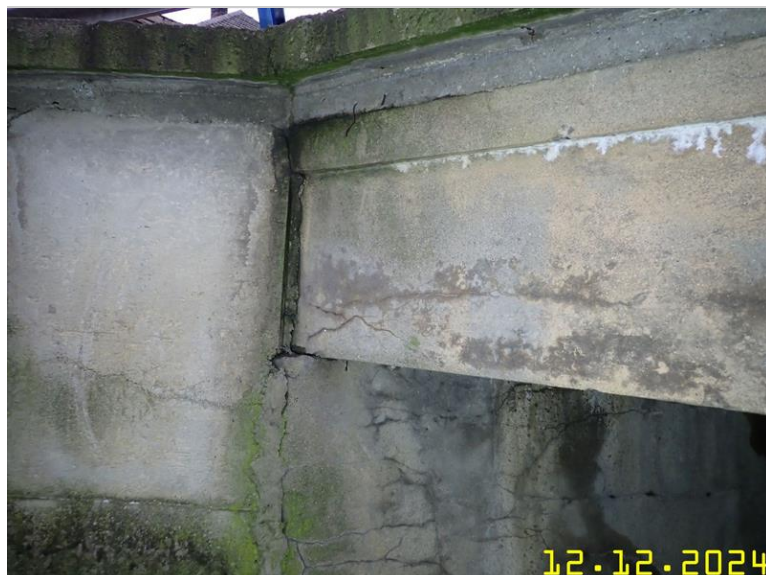
034 levá boční strana NK u O2.jpg

V pohledu deskové části NK bílé mapy, krápníky a sít nepravidelných trhlin.

Zatékání zpod říms na bok NK.

Místa koroze obnažené výztuže.

U trémové části NK dochází k odtržení krycí vrstvy betonu, obnažení a závažné korozi výztuže.

U některých dalších trámů jsou podélné trhliny, pravděpodobně způsobené rozpínáním korodující výztuže.

Masivní zatékání dilatační spárou.

Zelený povlak a biologické napadení.

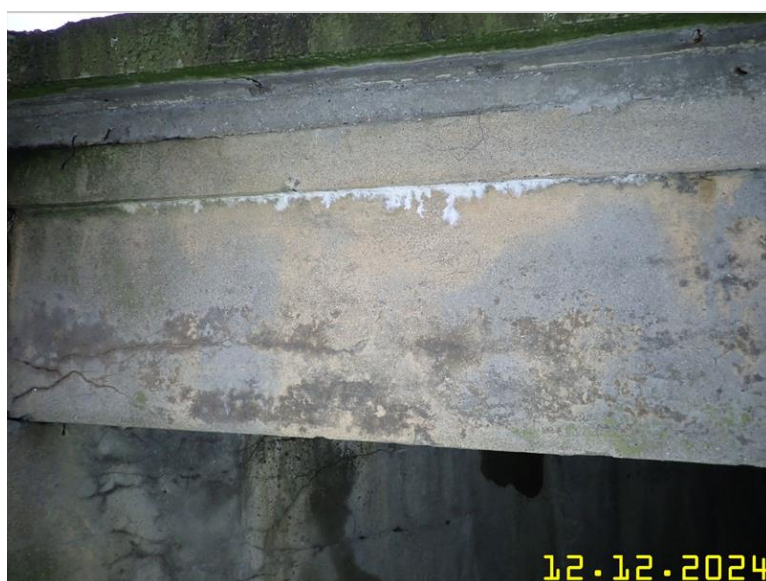
035 levá boční strana NK střed.jpg

V pohledu deskové části NK bílé mapy, krápníky a sít nepravidelných trhlin.

Zatékání zpod říms na bok NK.

Místa koroze obnažené výztuže.

U trémové části NK dochází k odtržení krycí vrstvy betonu, obnažení a závažné korozi výztuže.

U některých dalších trámů jsou podélné trhliny, pravděpodobně způsobené rozpínáním korodující výztuže.

Masivní zatékání dilatační spárou.

Zelený povlak a biologické napadení.

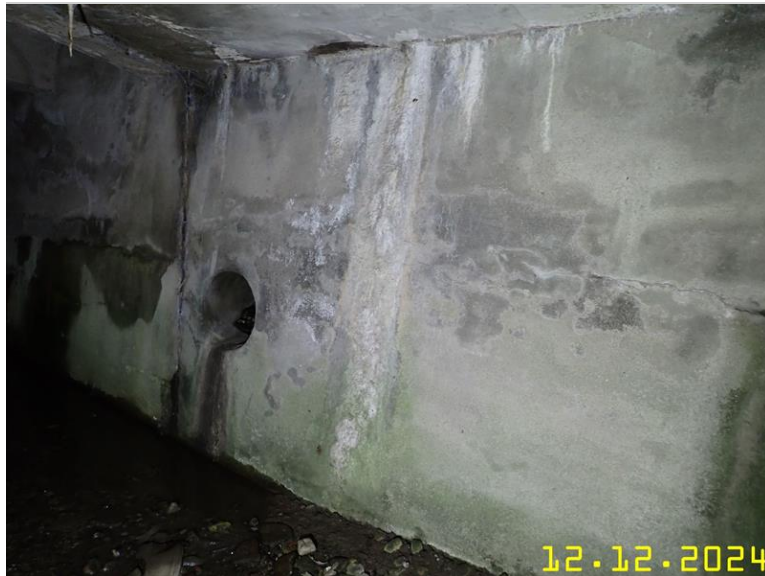
040 - lic opěry O1.jpg

Masivní zatékání úložnou spárou a spárou mezi dvěma typy konstrukce.

Všesměrné trhliny s průsaky a výrazné výluhy pojiva.

Zatékání na lic křidel vlevo, zelený povlak

Zatékání pod rourou na levé křídlo OP2.

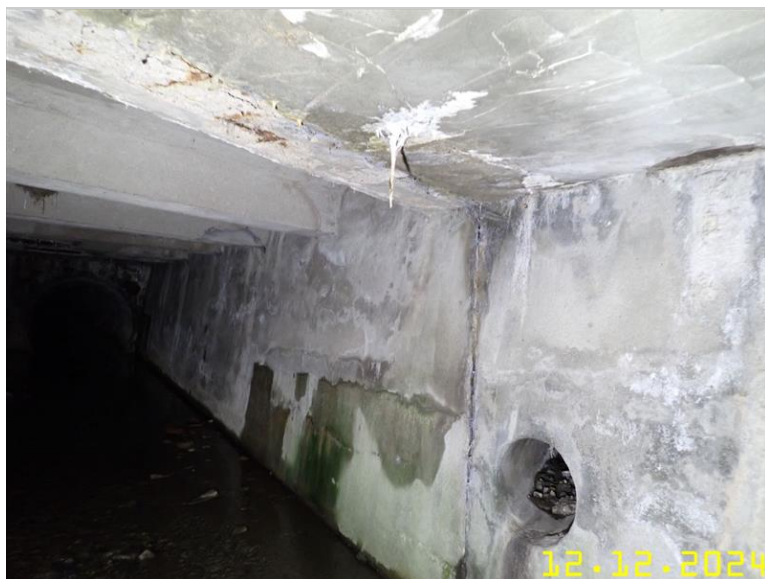
041 - líc opěry O1.jpg

Masivní zatékání úložnou spárou a spárou mezi dvěma typy konstrukce.

Všesměrné trhliny s průsaky a výrazné výluhy pojiva.

Zatékání na líc křídel vlevo, zelený povlak.

Zatékání pod rourou na levé křídlo OP2.

V pohledu deskové části NK bílé mapy, krápníky a síť nepravidelných trhlin.

Zatékání zpod říms na bok NK.

Místy koroze obnažené výztuže.

U trémové části NK dochází k odtržení krycí vrstvy betonu, obnažení a závažné korozi výztuže.

U některých dalších trámů jsou podélné trhliny, pravděpodobně způsobené rozpínáním korodující

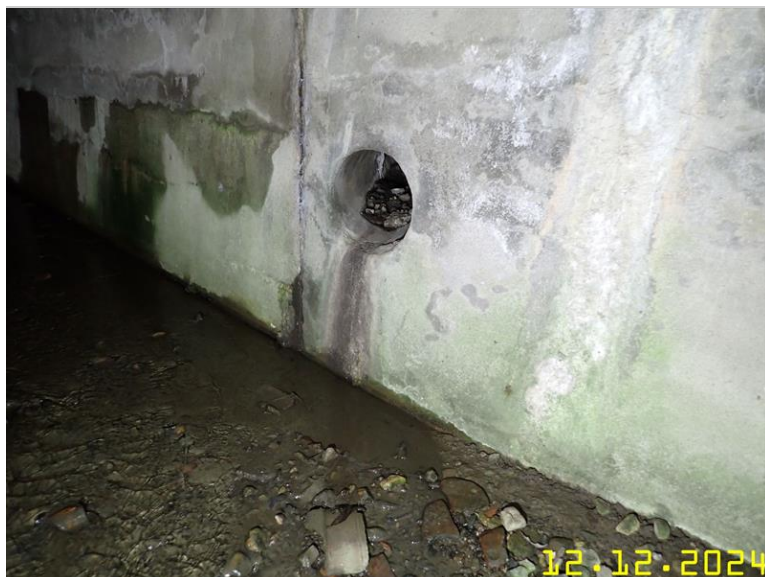
042 - líc opěry O1.jpg

Masivní zatékání úložnou spárou a spárou mezi dvěma typy konstrukce.

Všesměrné trhliny s průsaky a výrazné výluhy pojiva.

Zatékání na líc křídel vlevo, zelený povlak.

Zatékání pod rourou na levé křídlo OP2.

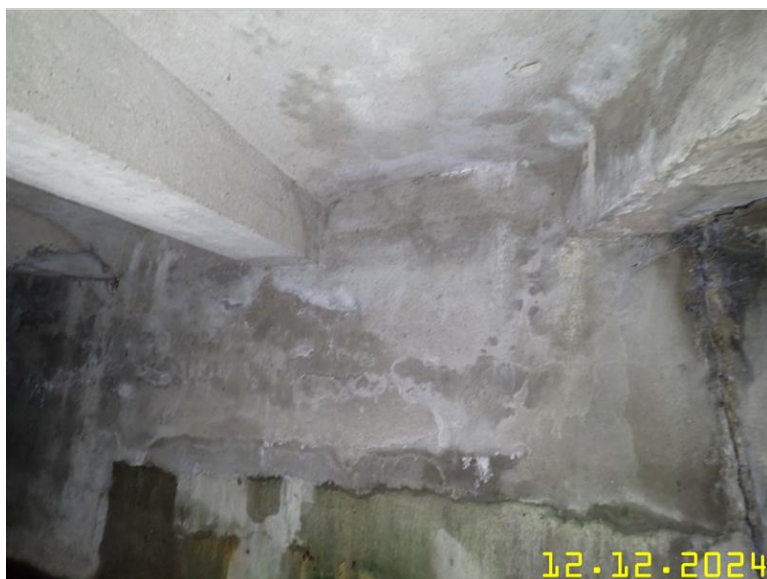
044 O1 a podhled trémové konstrukce.jpg

Masivní zatékání úložnou spárou a spárou mezi dvěma typy konstrukce.

Všesměrné trhliny s průsaky a výrazné výluhy pojiva.

Zatékání na líc křidel vlevo, zelený povlak

Zatékání pod rourou na levé křídlo OP2.

V podhledu deskové části NK bílé mapy, krápníky a síť nepravidelných trhlin.

Zatékání zpod říms na bok NK.

Místy koroze obnažené výztuže.

U trémové části NK dochází k odtržení krycí vrstvy betonu, obnažení a závažné korozi výztuže.

U některých dalších trámů jsou podélné trhliny, pravděpodobně způsobené rozpínáním korodující

výztuže.

Masivní zatékání dilatační spárou.

Zelený povlak a biologické napadení.

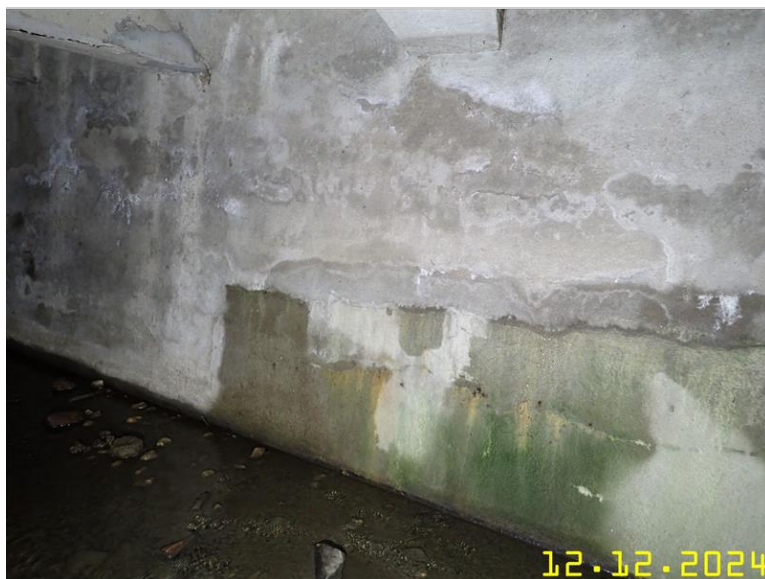
045 O1 v prámové části.jpg

Masivní zatékání úložnou spárou a spárou mezi dvěma typy konstrukce.

Všesměrné trhliny s průsaky a výrazné výluhy pojiva.

Zatékání na líc křidel vlevo, zelený povlak.

Zatékání pod rourou na levé křídlo OP2.

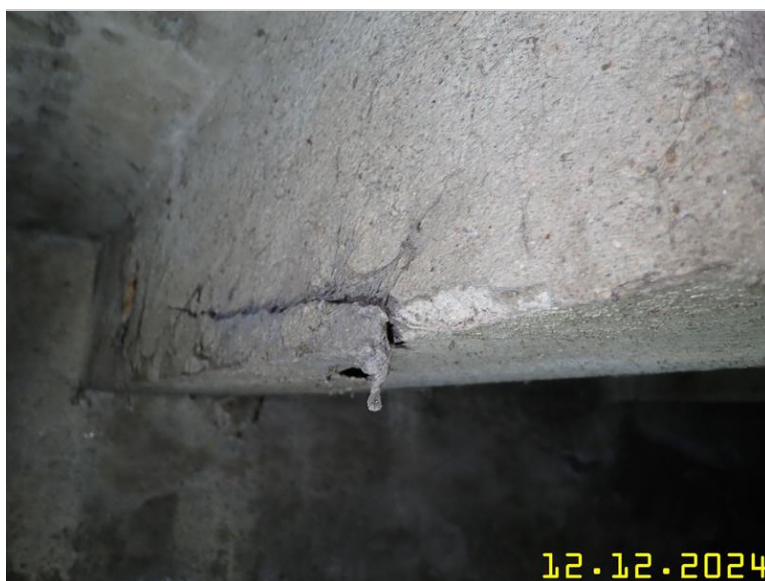
047 detail trémové konstrukce.jpg

V podhledu deskové části NK bílé mapy, krápníky a síť nepravidelných trhlin.

Zatékání zpod říms na bok NK.

Místy koroze obnažené výztuže.

U trémové části NK dochází k odtržení krycí vrstvy betonu, obnažení a závažné korozi výztuže.

U některých dalších trámů jsou podélné trhliny, pravděpodobně způsobené rozpínáním korodující výztuže.

Masivní zatékání dilatační spárou.

Zelený povlak a biologické napadení.

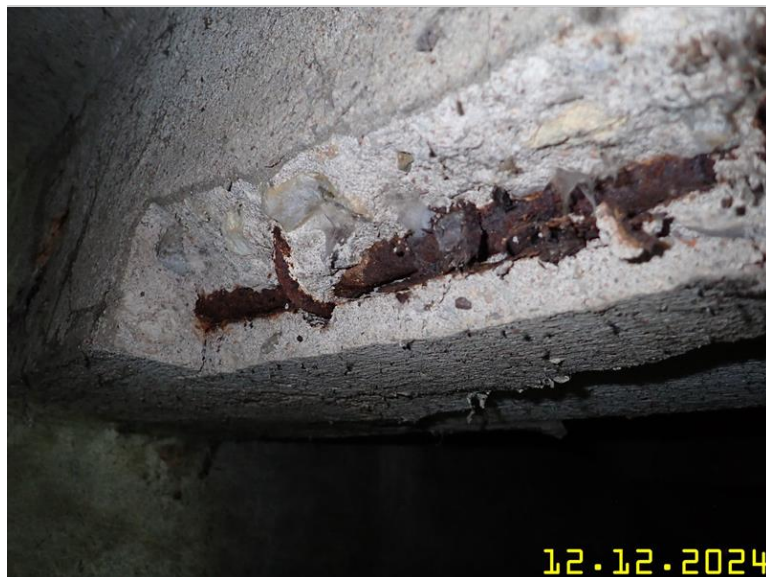
048 detail trémové konstrukce.jpg

V podhledu deskové části NK bílé mapy, krápníky a síť nepravidelných trhlin.

Zatékání zpod říms na bok NK.

Místa koroze obnažené výztuže.

U trémové části NK dochází k odtržení krycí vrstvy betonu, obnažení a závažné korozi výztuže.

U některých dalších trémů jsou podélné trhliny, pravděpodobně způsobené rozpínáním korodující výztuže.

Masivní zatékání dilatační spárou.

Zelený povlak a biologické napadení.

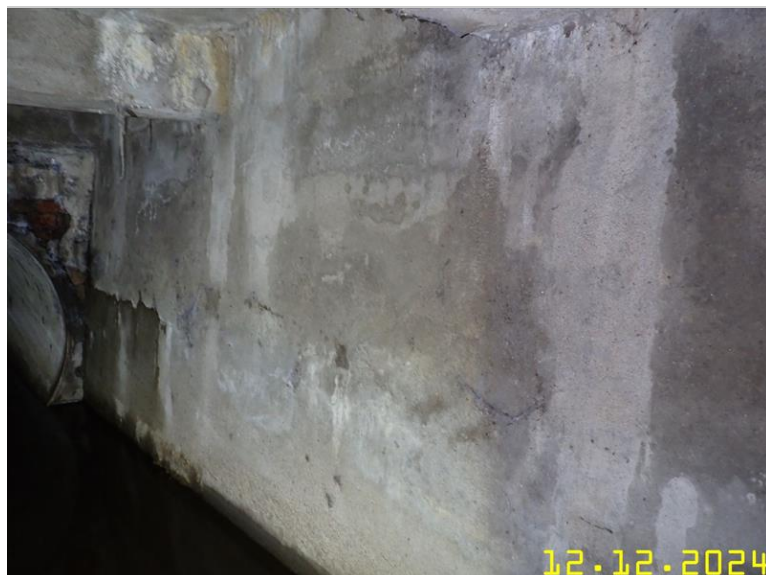
049 O1 na pravé straně.jpg

Masivní zatékání úložnou spárou a spárou mezi dvěma typy konstrukce.

Všesměrné trhliny s průsaky a výrazné výluhy pojiva.

Zatékání na líc křidel vlevo, zelený povlak.

Zatékání pod rourou na levé křídlo OP2.

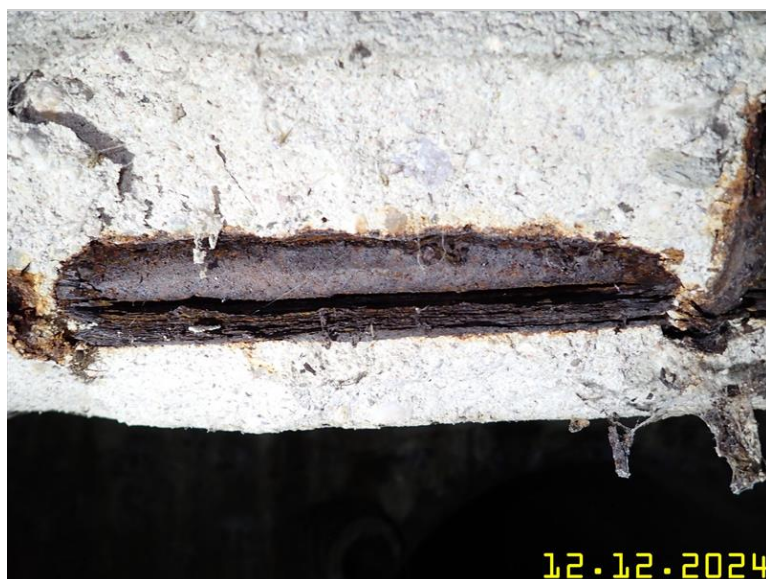
050 detail trémové konstrukce - detail koroze.jpg

V podhledu deskové části NK bílé mapy, krápníky a síť nepravidelných trhlin.

Zatékání zpod říms na bok NK.

Místa koroze obnažené výztuže.

U trémové části NK dochází k odtržení krycí vrstvy betonu, obnažení a závažné korozi výztuže.

U některých dalších trémů jsou podélné trhliny, pravděpodobně způsobené rozpínáním korodující výztuže.

Masivní zatékání dilatační spárou.

Zelený povlak a biologické napadení.

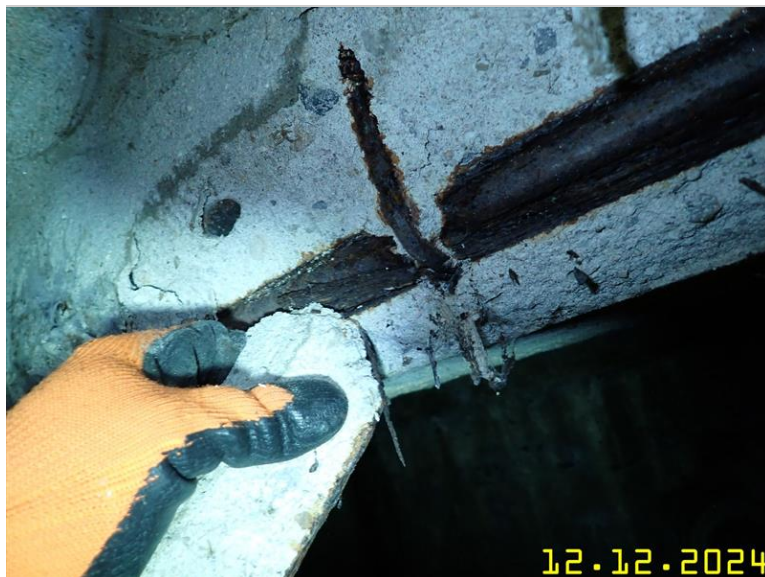
051 odpadávající beton kdyví vrstvy.jpg

V podhledu deskové části NK bílé mapy, krápníky a sít nepravidelných trhlin.

Zatékání zpod říms na bok NK.

Místy koroze obnažené výztuže.

U trámové části NK dochází k odtržení krycí vrstvy betonu, obnažení a závažné korozi výztuže.

U některých dalších trámů jsou podélné trhliny, pravděpodobně způsobené rozpínáním korodující výztuže.

Masivní zatékání dilatační spárou.

Zelený povlak a biologické napadení.

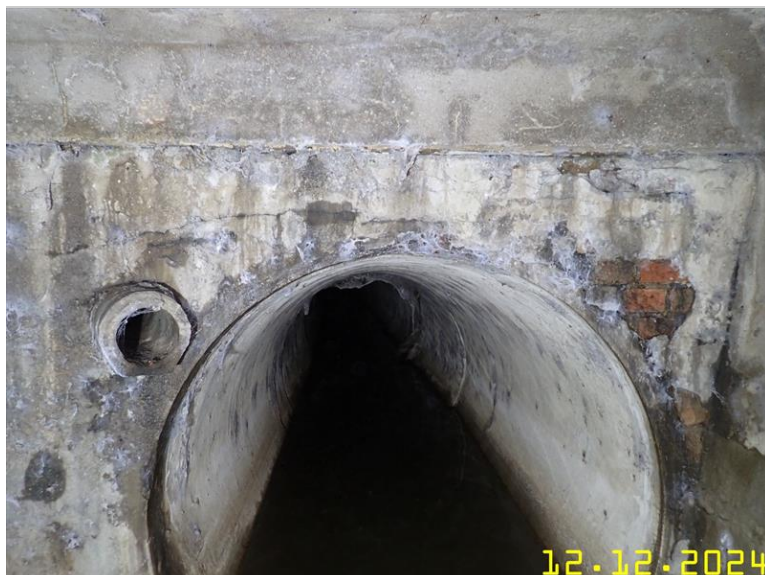
052 navazující trouba vpravo.jpg

Masivní zatékání úložnou spárou a spárou mezi dvěma typy konstrukce.

Všesměrné trhliny s průsaky a výrazné výluhy pojiva.

Zatékání na líc křídel vlevo, zelený povlak.

Zatékání pod rourou na levé křídlo OP2.

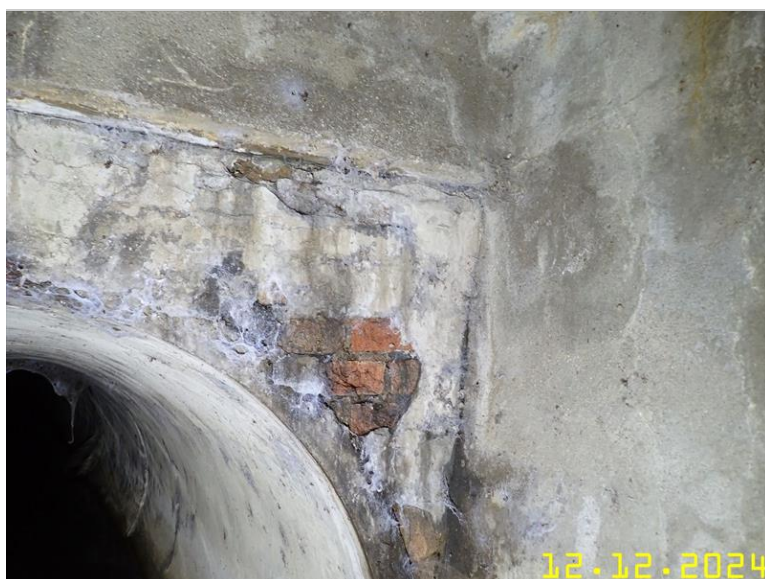
053 most vpravo O1.jpg

Masivní zatékání úložnou spárou a spárou mezi dvěma typy konstrukce.

Všesměrné trhliny s průsaky a výrazné výluhy pojiva.

Zatékání na líc křídel vlevo, zelený povlak.

Zatékání pod rourou na levé křídlo OP2.

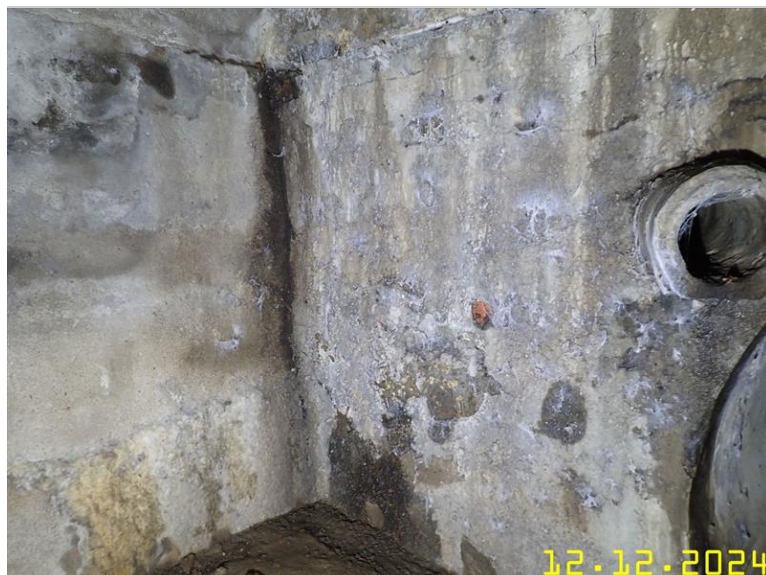
055 most vpravo O2.jpg

Masivní zatékání úložnou spárou a spárou mezi dvěma typy konstrukce.

Všesměrné trhliny s průsaky a výrazné výluhy pojiva.

Zatékání na líc křídel vlevo, zelený povlak.

Zatékání pod rourou na levé křídlo OP2.

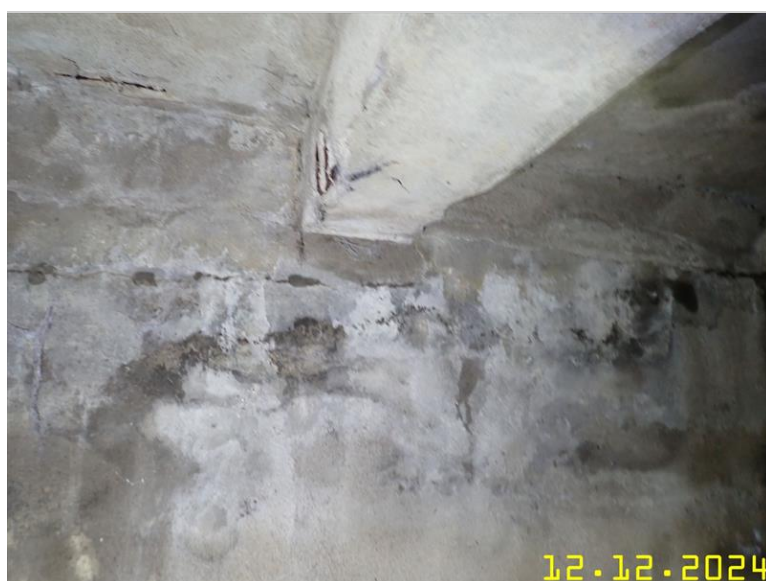
056 O2 spíše na pravé straně.jpg

Masivní zatékání úložnou spárou a spárou mezi dvěma typy konstrukce.

Všesměrné trhliny s průsaky a výrazné výluhy pojiva.

Zatékání na líc křídel vlevo, zelený povlak.

Zatékání pod rourou na levé křídlo OP2.

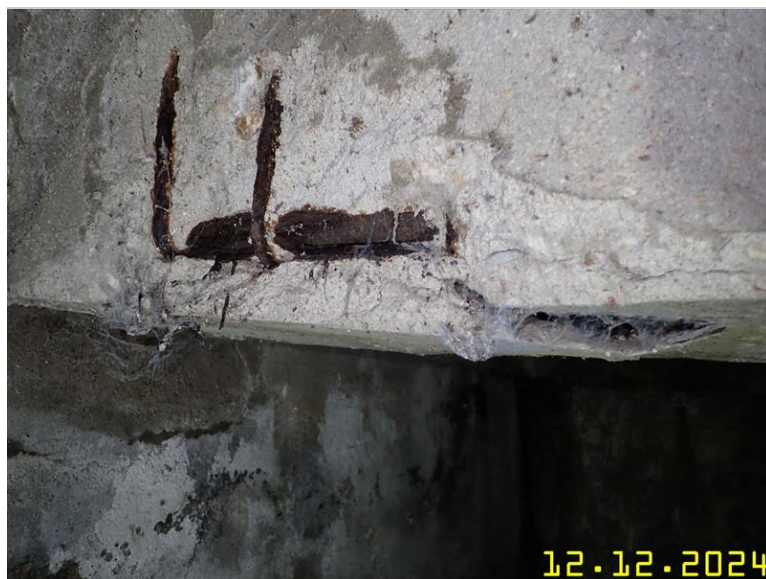
057 NK detail.jpg

V pohledu deskové části NK bílé mapy, krápníky a sít nepravidelných trhlin.

Zatékání zpod říms na bok NK.

Místa koroze obnažené výztuže.

U trémové části NK dochází k odtržení krycí vrstvy betonu, obnažení a závažné korozi výztuže.

U některých dalších trámů jsou podélné trhliny, pravděpodobně způsobené rozpínáním korodující výztuže.

Masivní zatékání dilatační spárou.

Zelený povlak a biologické napadení.

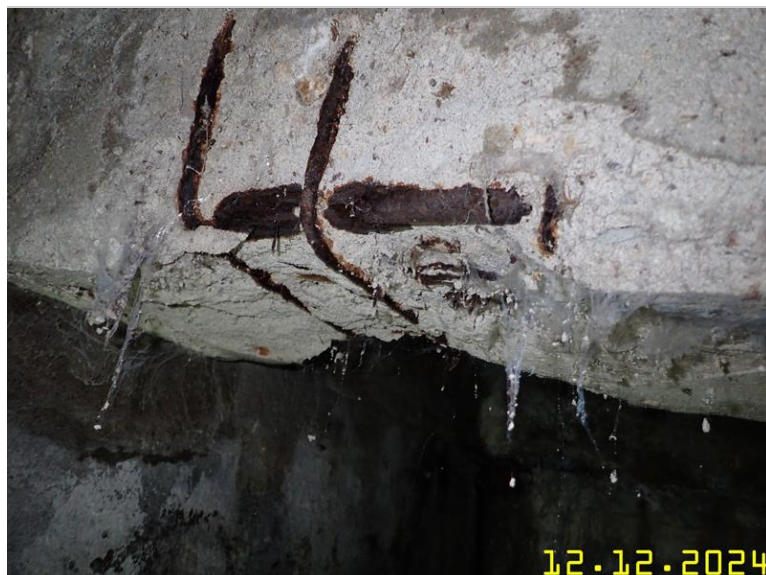
058 detail NK.jpg

V pohledu deskové části NK bílé mapy, krápníky a sít nepravidelných trhlin.

Zatékání zpod říms na bok NK.

Místa koroze obnažené výztuže.

U trémové části NK dochází k odtržení krycí vrstvy betonu, obnažení a závažné korozi výztuže.

U některých dalších trámů jsou podélné trhliny, pravděpodobně způsobené rozpínáním korodující výztuže.

Masivní zatékání dilatační spárou.

Zelený povlak a biologické napadení.

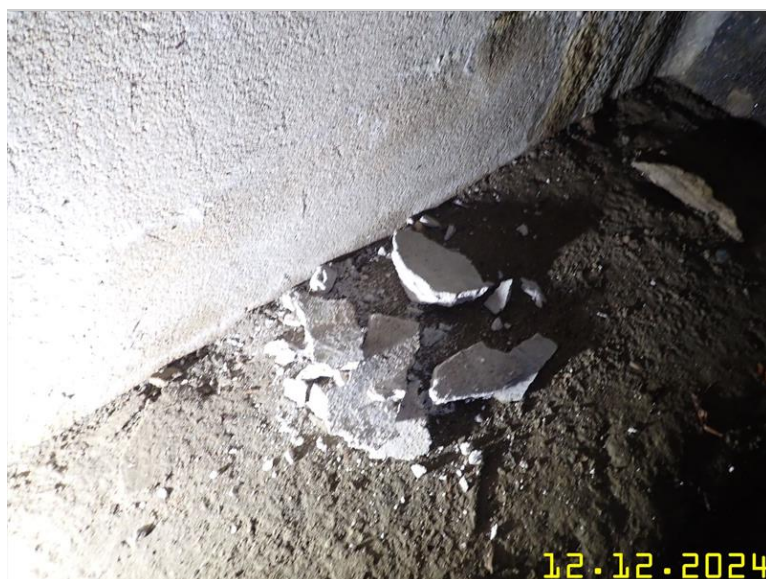
059 sdpadávající kusy betonu.jpg

V pohledu deskové části NK bílé mapy, krápníky a sít nepravidelných trhlin.

Zatékání zpod říms na bok NK.

Místa koroze obnažené výztuže.

U trémové části NK dochází k odtržení krycí vrstvy betonu, obnažení a závažné korozi výztuže.

U některých dalších trámů jsou podélné trhliny, pravděpodobně způsobené rozpínáním korodující výztuže.

Masivní zatékání dilatační spárou.

Zelený povlak a biologické napadení.

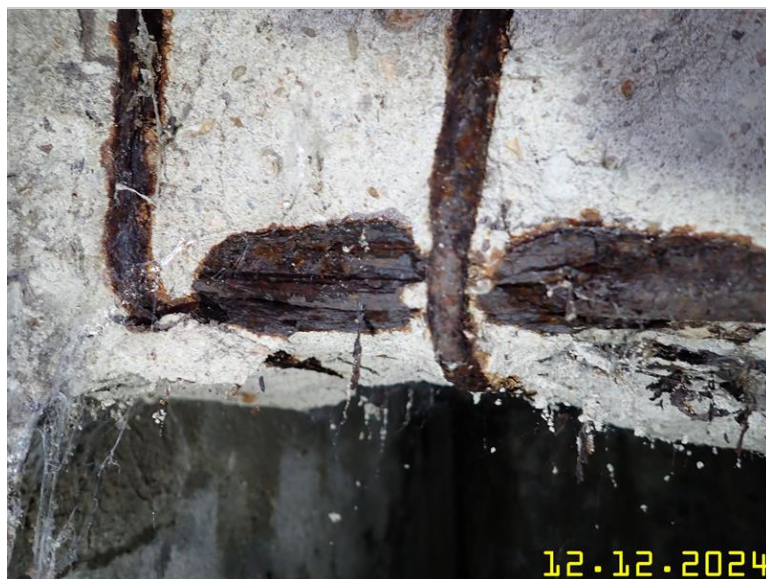
060 detail NK.jpg

V pohledu deskové části NK bílé mapy, krápníky a síť nepravidelných trhlin.

Zatékání zpod říms na bok NK.

Místy koroze obnažené výztuže.

U trémové části NK dochází k odtržení krycí vrstvy betonu, obnažení a závažné korozi výztuže.

U některých dalších trámů jsou podélné trhliny, pravděpodobně způsobené rozpínáním korodující výztuže.

Masivní zatékání dilatační spárou.

Zelený povlak a biologické napadení.

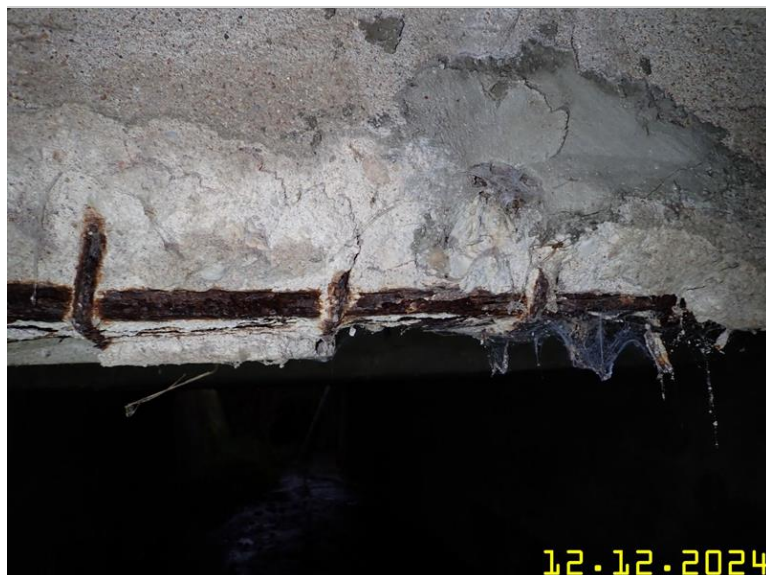
061 detail NK.jpg

V pohledu deskové části NK bílé mapy, krápníky a síť nepravidelných trhlin.

Zatékání zpod říms na bok NK.

Místy koroze obnažené výztuže.

U trémové části NK dochází k odtržení krycí vrstvy betonu, obnažení a závažné korozi výztuže.

U některých dalších trámů jsou podélné trhliny, pravděpodobně způsobené rozpínáním korodující výztuže.

Masivní zatékání dilatační spárou.

Zelený povlak a biologické napadení.

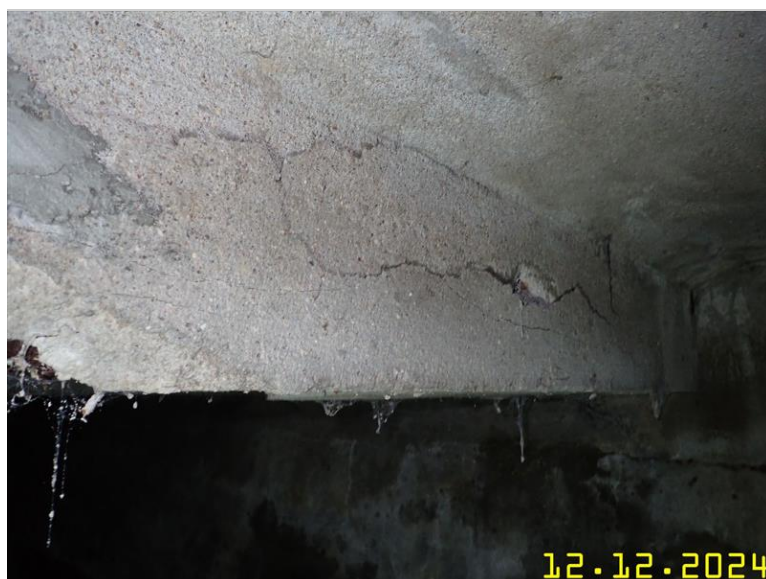
062 detail NK.jpg

V pohledu deskové části NK bílé mapy, krápníky a síť nepravidelných trhlin.

Zatékání zpod říms na bok NK.

Místy koroze obnažené výztuže.

U trémové části NK dochází k odtržení krycí vrstvy betonu, obnažení a závažné korozi výztuže.

U některých dalších trámů jsou podélné trhliny, pravděpodobně způsobené rozpínáním korodující výztuže.

Masivní zatékání dilatační spárou.

Zelený povlak a biologické napadení.

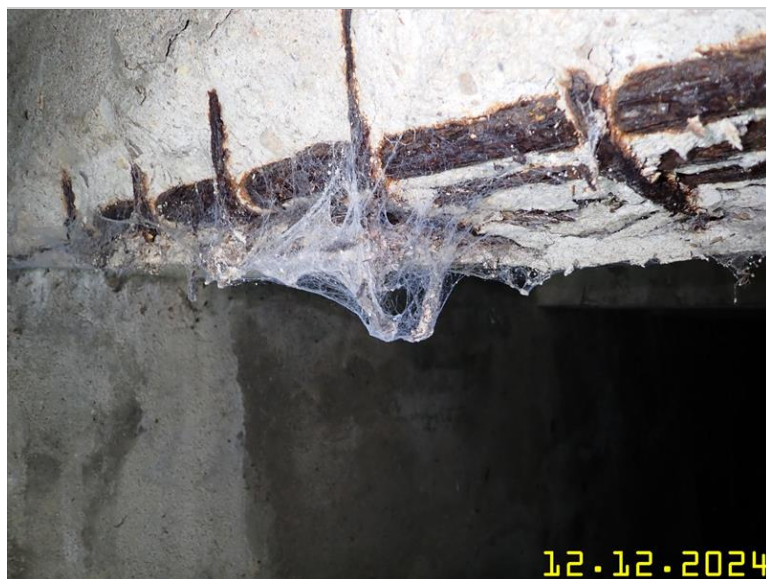
063 detail NK.jpg

V pohledu deskové části NK bílé mapy, krápníky a síť nepravidelných trhlin.

Zatékání zpod říms na bok NK.

Místa koroze obnažené výztuže.

U trémové části NK dochází k odtržení krycí vrstvy betonu, obnažení a závažné korozi výztuže.

U některých dalších trámů jsou podélné trhliny, pravděpodobně způsobené rozpínáním korodující výztuže.

Masivní zatékání dilatační spárou.

Zelený povlak a biologické napadení.

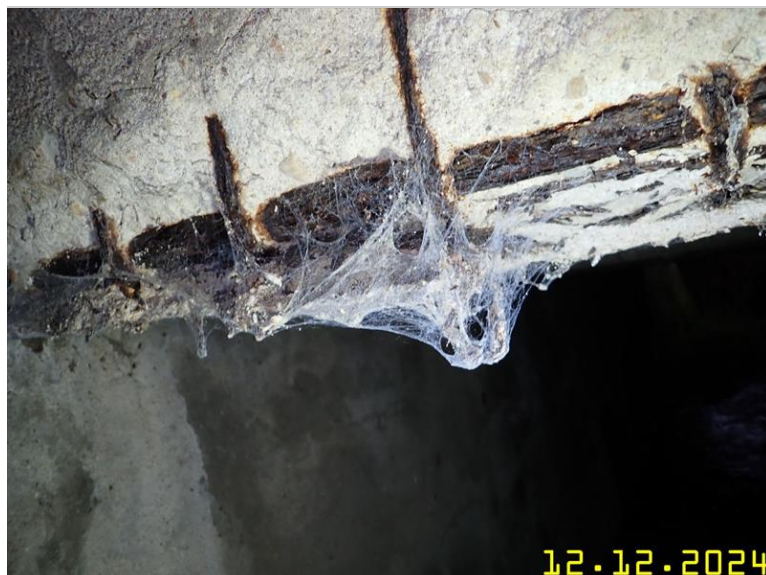
064 detail NK.jpg

V pohledu deskové části NK bílé mapy, krápníky a síť nepravidelných trhlin.

Zatékání zpod říms na bok NK.

Místa koroze obnažené výztuže.

U trémové části NK dochází k odtržení krycí vrstvy betonu, obnažení a závažné korozi výztuže.

U některých dalších trámů jsou podélné trhliny, pravděpodobně způsobené rozpínáním korodující výztuže.

Masivní zatékání dilatační spárou.

Zelený povlak a biologické napadení.

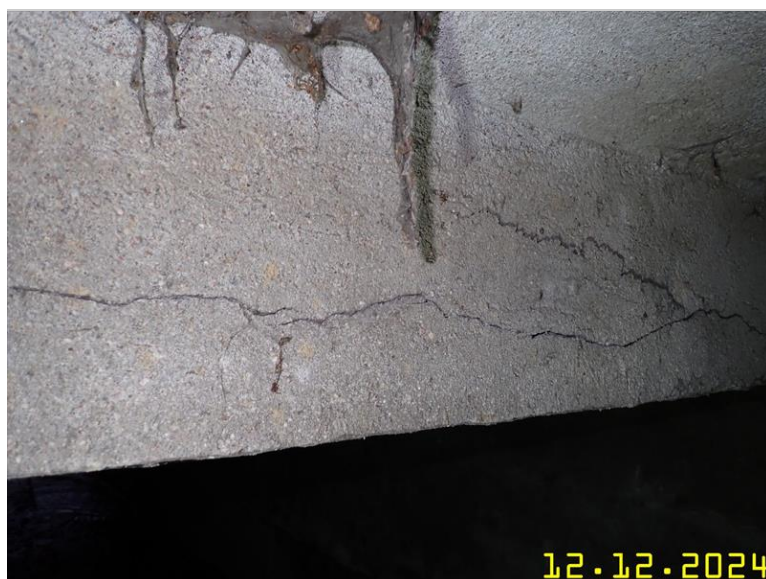
065 detail NK.jpg

V pohledu deskové části NK bílé mapy, krápníky a síť nepravidelných trhlin.

Zatékání zpod říms na bok NK.

Místa koroze obnažené výztuže.

U trémové části NK dochází k odtržení krycí vrstvy betonu, obnažení a závažné korozi výztuže.

U některých dalších trámů jsou podélné trhliny, pravděpodobně způsobené rozpínáním korodující výztuže.

Masivní zatékání dilatační spárou.

Zelený povlak a biologické napadení.

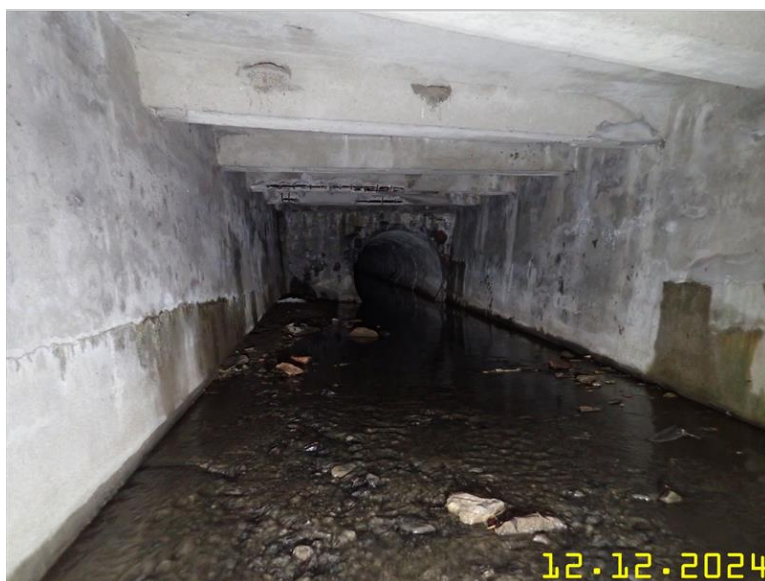
068 pohled NK zleva doprava.jpg

Masivní zatékání úložnou spárou a spárou mezi dvěma typy konstrukce.

Všesměrné trhliny s průsaky a výrazné výluhy pojiva.

Zatékání na líc křídel vlevo, zelený povlak.

Zatékání pod rourou na levé křídlo OP2.

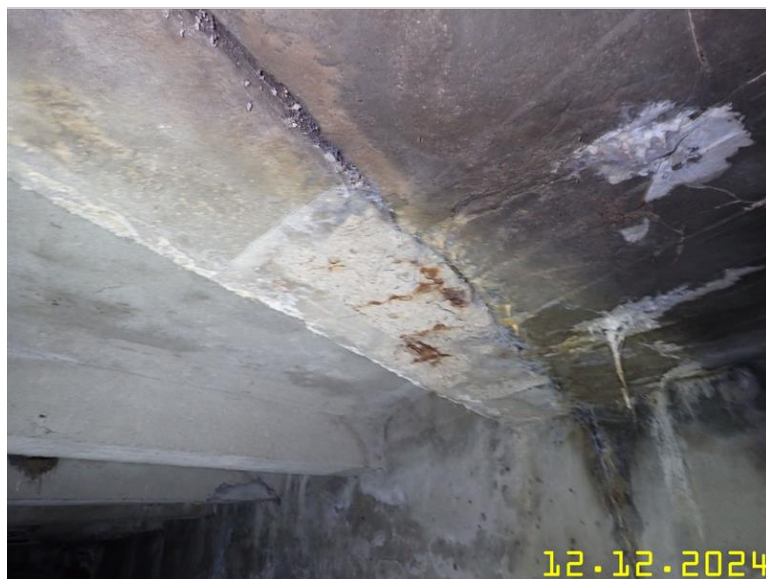
069 pohled rozhraní mezi trémovou a deskovou konstrukcí.jpg

V pohledu deskové části NK bílé mapy, krápníky a síť nepravidelných trhlin.

Zatékání zpod říms na bok NK.

Místy koroze obnažené výztuže.

U trémové části NK dochází k odtržení krycí vrstvy betonu, obnažení a závažné korozi výztuže.

U některých dalších trémů jsou podélné trhliny, pravděpodobně způsobené rozpínáním korodující výztuže.

Masivní zatékání dilatační spárou.

Zelený povlak a biologické napadení.

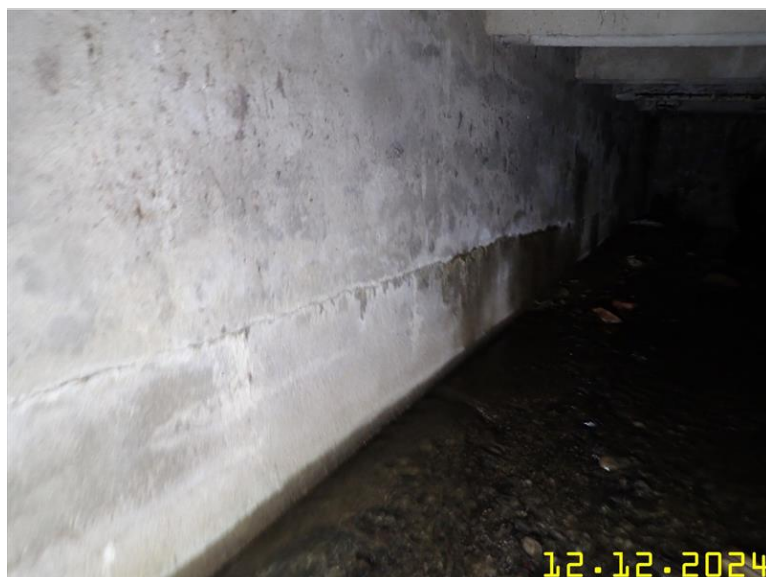
070 lic O2.jpg

Masivní zatékání úložnou spárou a spárou mezi dvěma typy konstrukce.

Všesměrné trhliny s průsaky a výrazné výluhy pojiva.

Zatékání na lic křidel vlevo, zelený povlak.

Zatékání pod rourou na levé křídlo OP2.

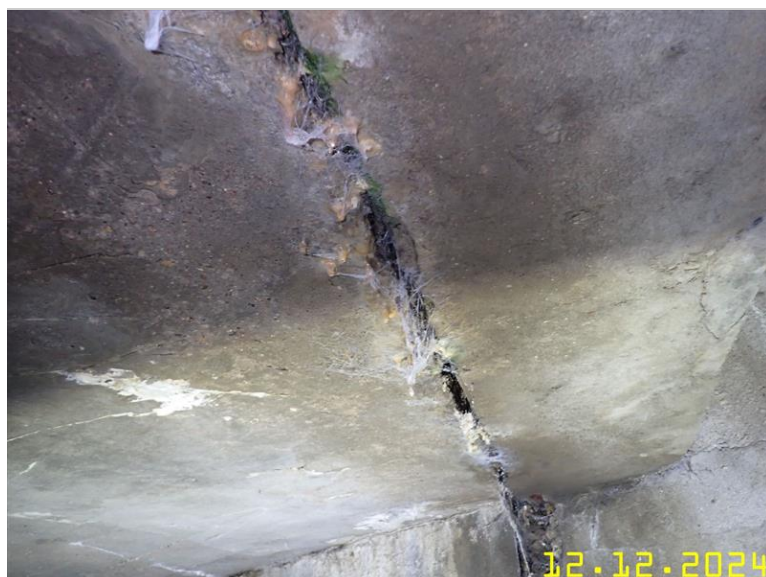
073 spára v podhledu desky.jpg

V podhledu deskové části NK bílé mapy, krápníky a sít nepravidelných trhlin.

Zatékání zpod říms na bok NK.

Místy koroze obnažené výztuže.

U trémové části NK dochází k odtržení krycí vrstvy betonu, obnažení a závažné korozi výztuže.

U některých dalších trámů jsou podélné trhliny, pravděpodobně způsobené rozpínáním korodující výztuže.

Masivní zatékání dilatační spárou.

Zelený povlak a biologické napadení.
