Praha 14.10.2019

### Nymburk, most ev. č. 503-004 přes Labe – podvodní průzkum založení mostu.

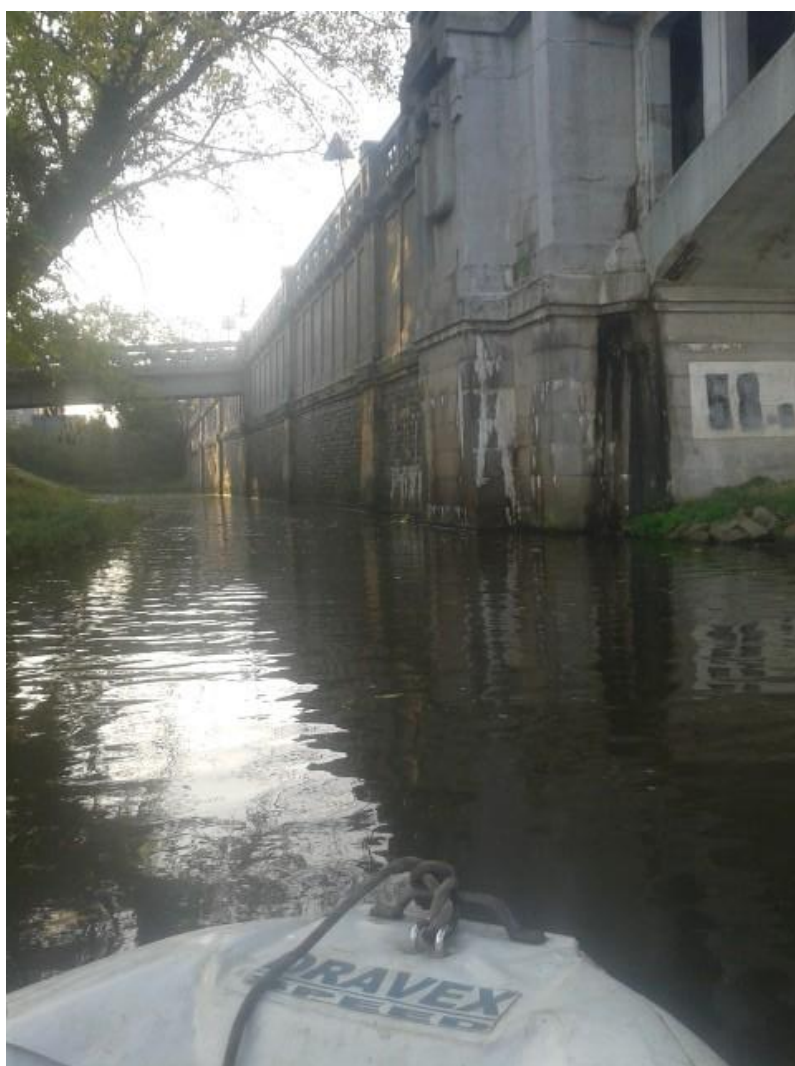
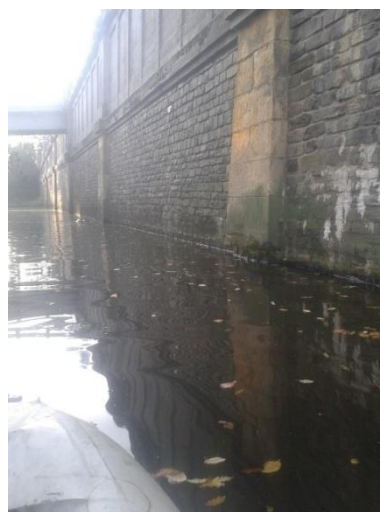
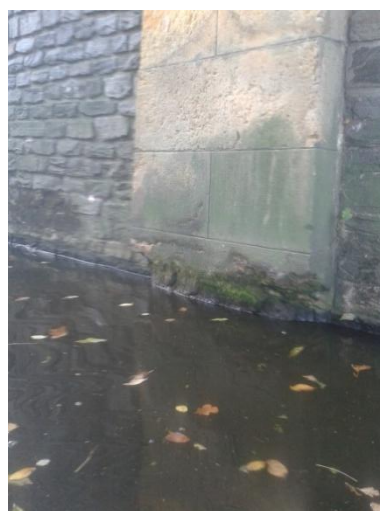
### **LB opěra:**

SV nároží a SV stěna opěry je v dotyku s ramenem Starého Labe. Stěna je tvořena kamenným řádkovým zdivem, prokládaným vystupujícími pilířky. Přilehlé dno je bahnitopísčité. Hloubka dna u opěry se pohybuje okolo 0,50 m. Celkový stav líce opěry v dotyku s vodou je dobrý, zdivo je pevné, spárování je homogenní. U vystupujících pilířků (materiál patrně pískovec) dochází k mrazové degradaci v oblasti hladiny (viz foto). Na povrchu stěny opěry nad vodní hladinou se místy objevují inkrustace.

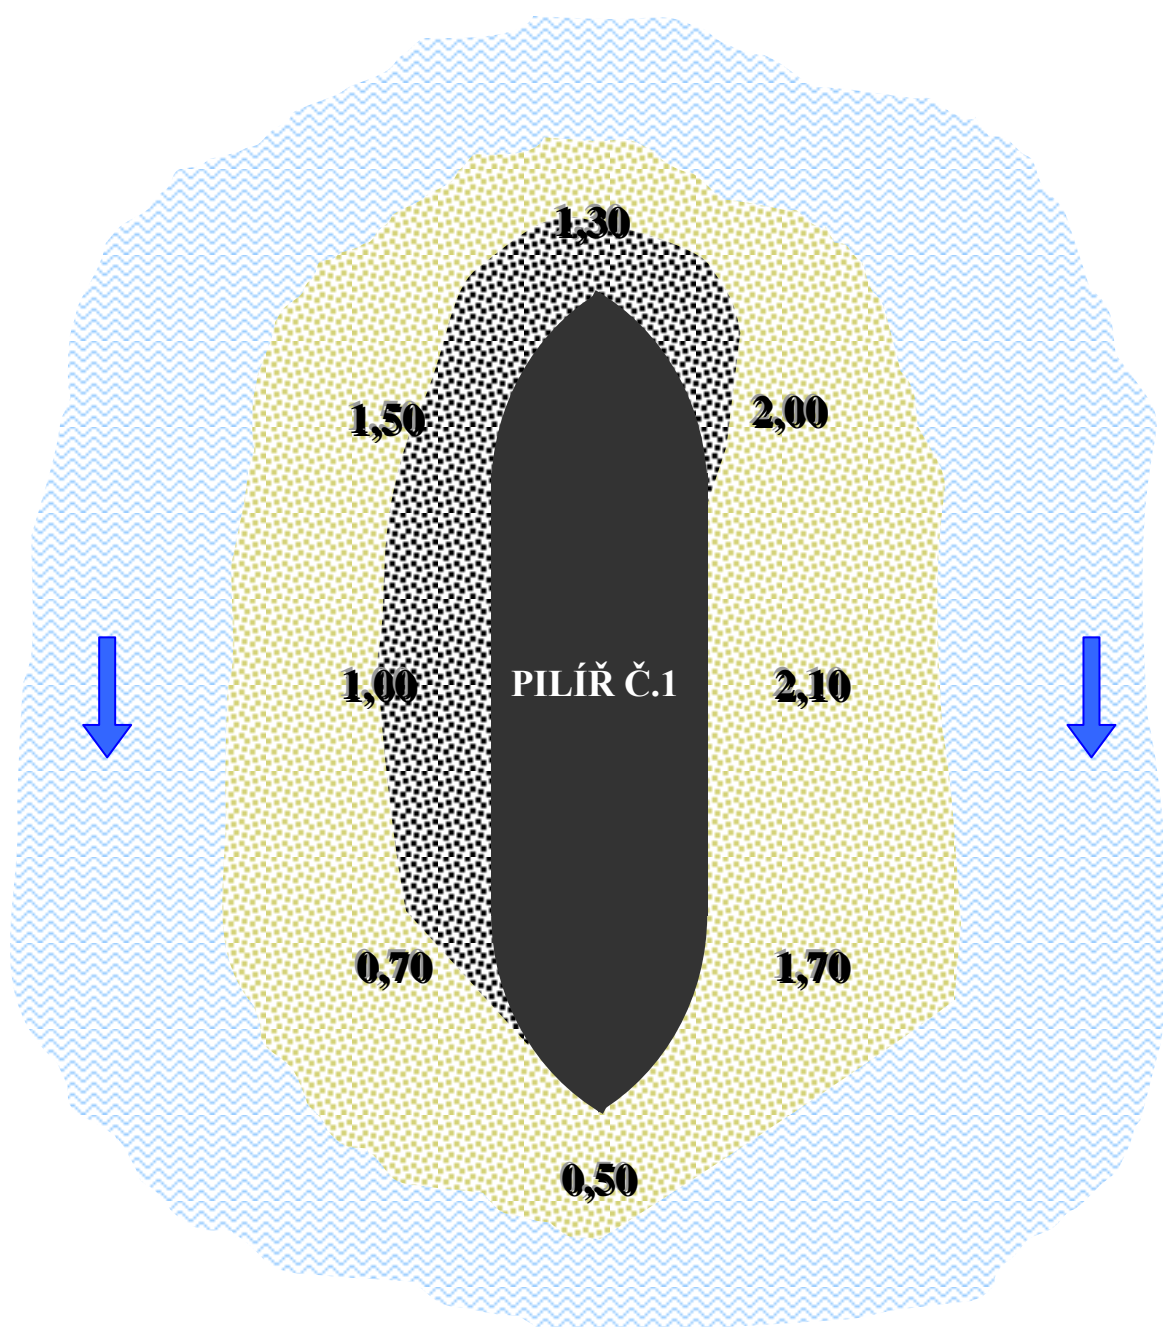
### **Pilíř č. 1:**

Pilíř je vyzděn z kamenného řádkového zdiva s protivodním a povodním břitem. Jedná se o krásnou kamenickou práci. Spáry jsou přesné, jednotlivé prvky jsou přesně slícovány. Pilíř je na protivodní a SZ straně obsypán hrubým lomovým kamenem, v další části bez záhozu. Dno řeky v okolí pilíře je písčité až šterkopísčité. Stav kamenného zdiva opěry je v bezvadném stavu, spárování je homogenní, bez jediné vady. Na povrchu pilíře nad vodní hladinou se místy objevují inkrustace.

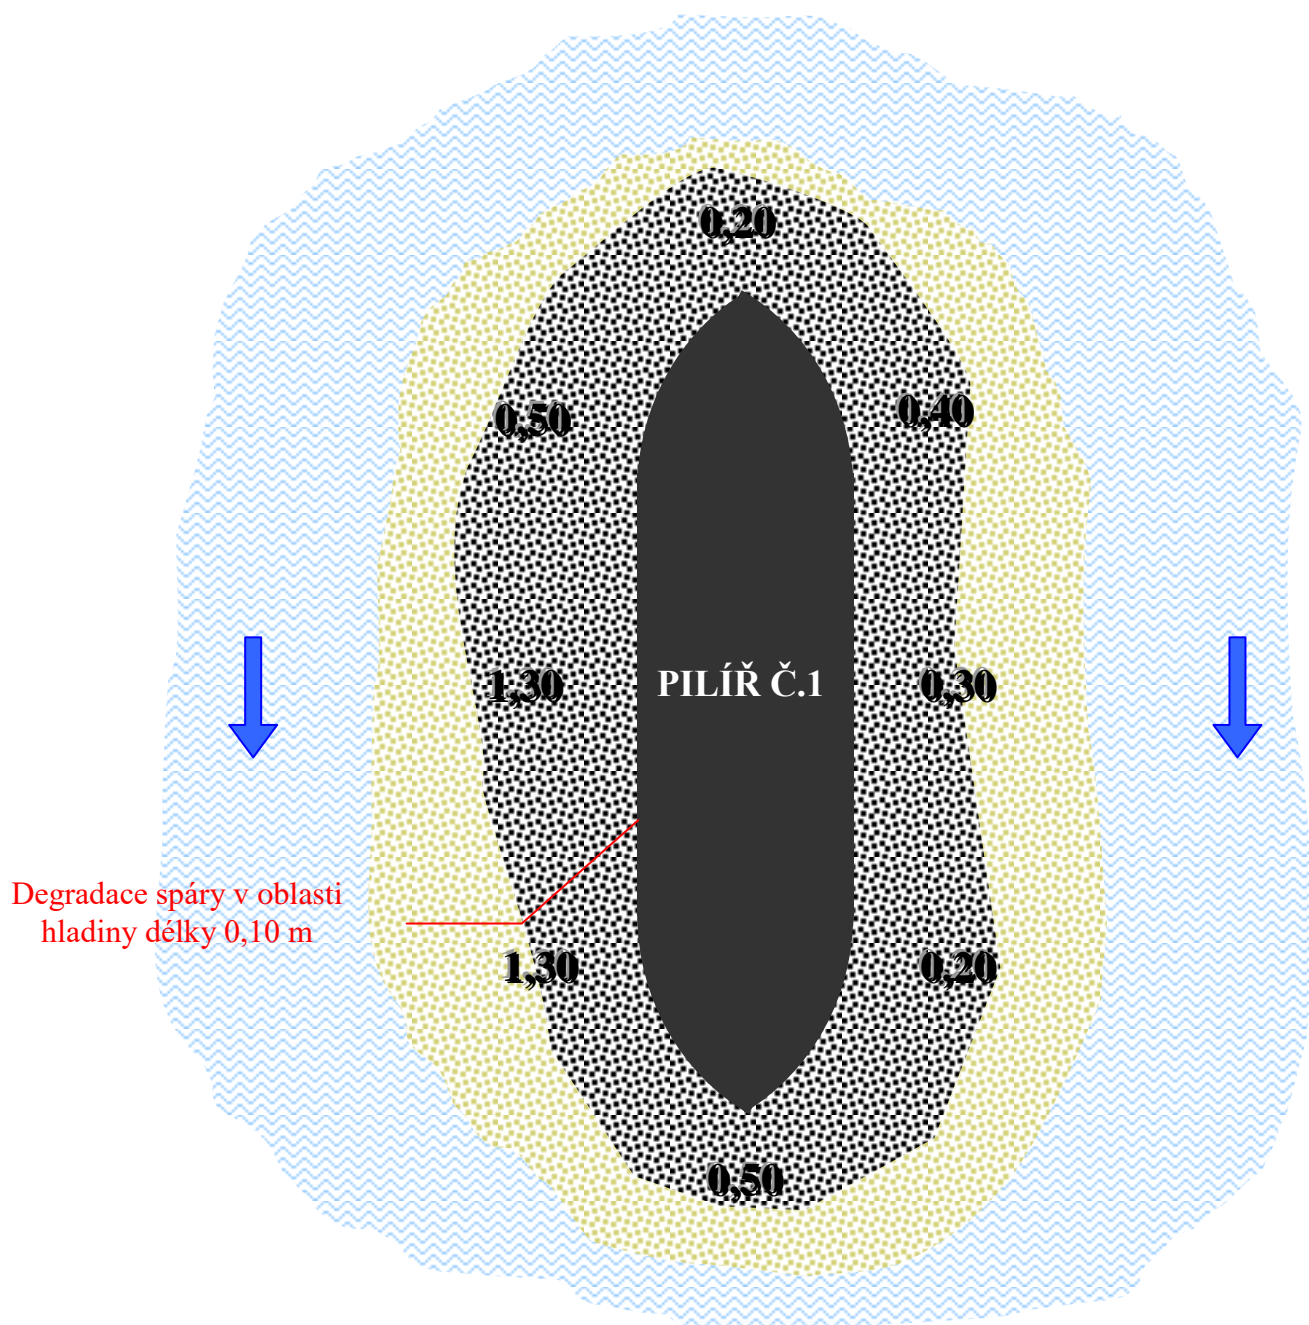
### Pilíř č. 2:

Pilíř je vyzděn z kamenného řádkového zdiva s protivodním a povodním břitem. Jedná se o krásnou kamenickou práci. Spáry jsou přesné, jednotlivé prvky jsou přesně slícovány. Pilíř je po obvodu obsypán hrubým lomovým kamenem. Dno řeky v okolí pilíře je písčité až šterkopísčité. Stav kamenného zdiva opěry je v bezvadném stavu, spárování je homogenní, byla nalezena jedna drobná závada. Po celém obvodu pilíře se na povrchu nad vodní hladinou objevují inkrustace.
