# **Most 503-004**

Most v obci Nymburk přes řeku Labe

## **BĚŽNÁ PROHLÍDKA**

Datum provedení prohlídky: 20.11.2024

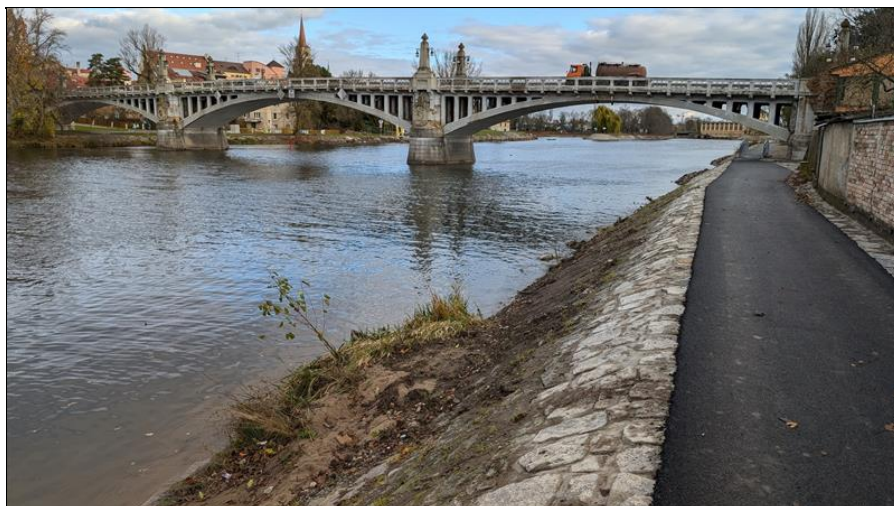
Pohled zprava - pod OP4 nove  
zbudovaná cyklostezka.

Opevnění svahového kuželu je  
očistěné ale se zárodky náletů,  
labská cyklostezka u OP4 bude  
muset být během rekonstrukce  
uzavřena - OP 4 bud hloubkově  
sanována až do úrovně základů -  
město Nymburk bylo na tuto  
skutečnost předem upozorněno.

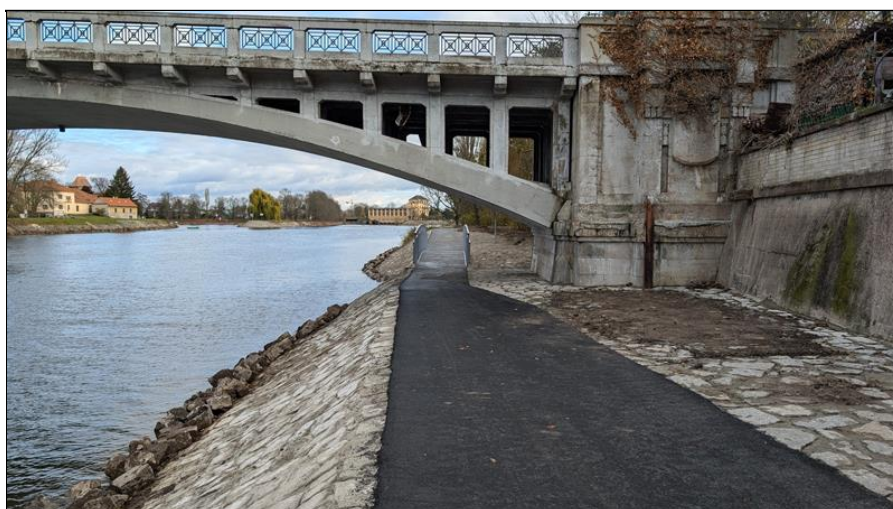
Cyklostezka pod 3 polem u OP4

Opevnění svahového kuželu je očištěné ale se zárodky náletů, labská cyklostezka u OP4 bude muset být během rekonstrukce uzavřena - OP 4 bude hloubkově sanována až do úrovně základů - město Nymburk bylo na tuto skutečnost předem upozorněno.

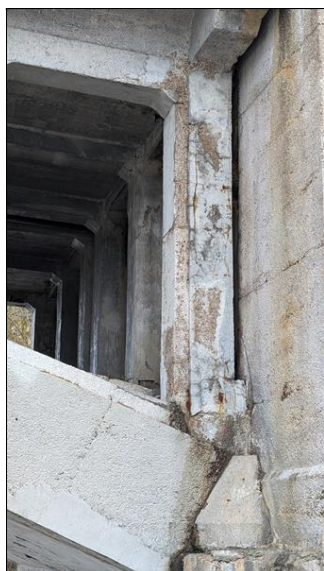
NK v napojení na OP4 zprava - poruchy krycí vrstvy betonu signalizují pokračující korozi výztuže

Oblouky - zatékání a degradace betonu, trhliny, odpad krycí vrstvy, odhalená korodující výztuž.  
Stojky mostovky - zatékání skrz MZ, degradace betonu, svislé trhliny, odpad krycí vrstvy, odhalená korodující výztuž.

| [4] 2.1 Nosná konstrukce / V místě dilatací | Bez zbytečného prodlení zahájit rekonstrukci mostu dle schváleného projektu opravy - SP je vydáno a platné. |

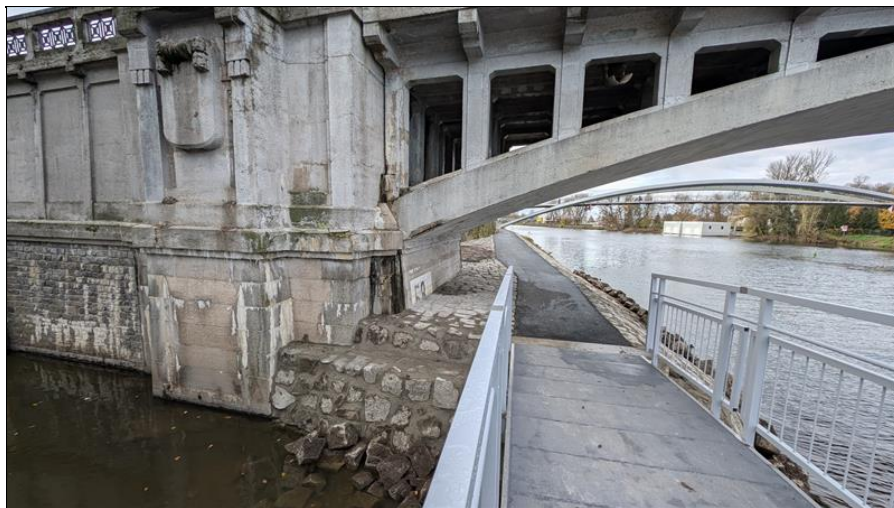
Poloha cyklostezky a navazujícího  
pocelového mostku přes kanál u  
OP 4 a stav OP4 zprava

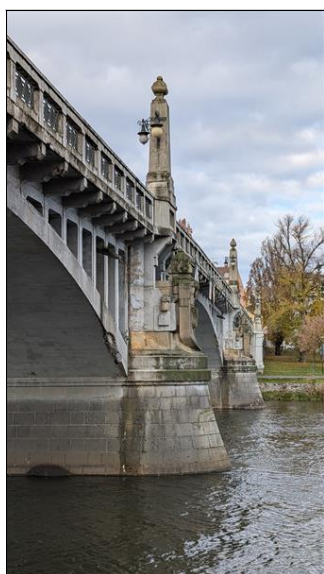
Poruchy NK, provedení vyústění odvodnění a historické prvky na P3 zleva

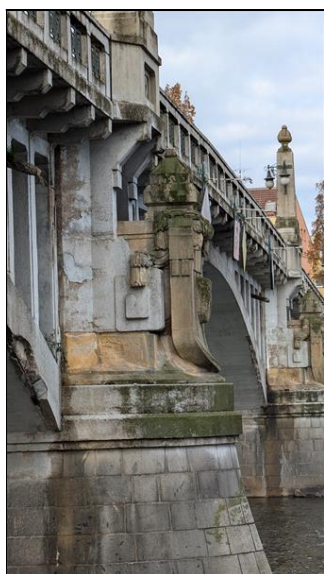
Detail\_poruchy NK, provedení vyústění odvodnění a historické prvky na P3 zleva

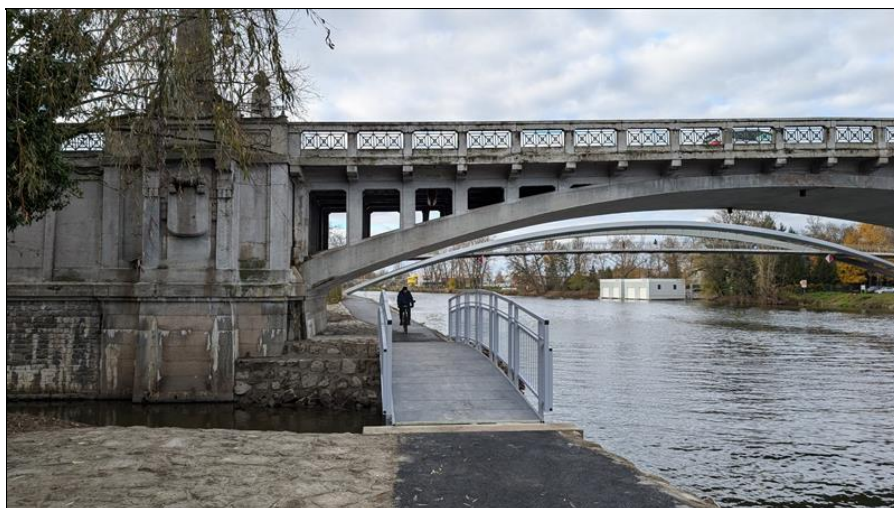
Umístění ocelového mostku přes kanál na cyklostezce v 3 poli mostu u OP4

Opevnění svahového kuželu je očištěné ale se zárodky náletů, labská cyklostezka u OP4 bude muset být během rekonstrukce uzavřena - OP 4 bud hloubkově sanována až do úrovně základů - město Nymburk bylo na tuto skutečnost předem upozorněno.

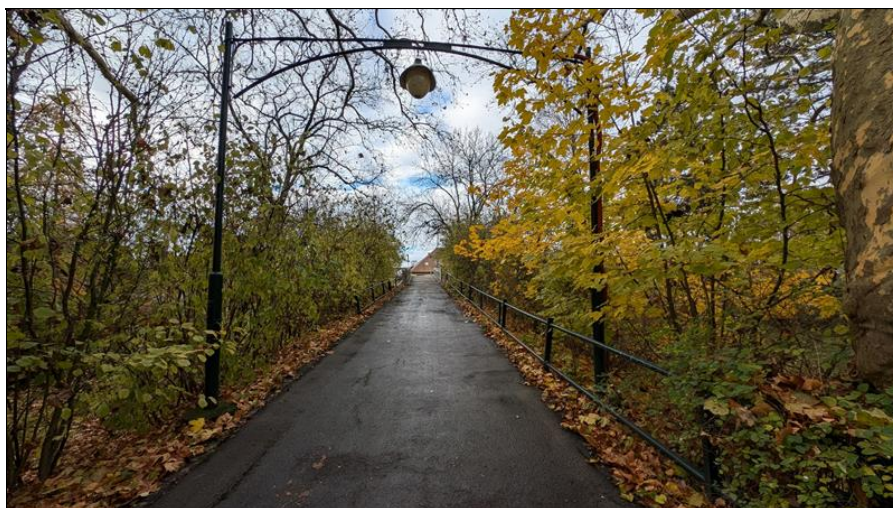
Předpolí mostu přes Staré Labe  
NB05 v majetku města Nymburk -  
navazující na Opěrnou zeď mostu  
za OP4 vlevo

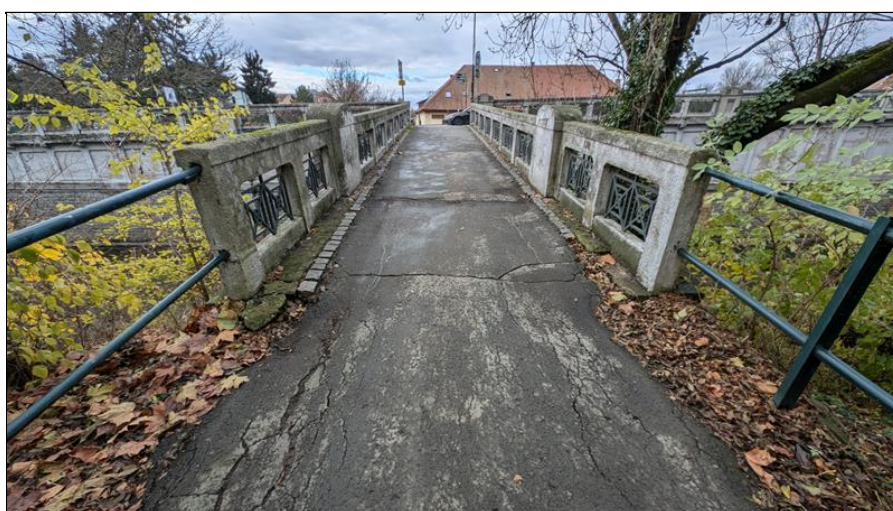
Pohled na navazující most NB05  
přes Staré Labe

Boční rampa u OP4 - poruchy na  
krycí vrstvě zábradlí, poruchy jsou  
také na mostě NB-05 vetknutém do  
opěrné zdi za OP4 zleva.

| [6] 2.1 Nosná konstrukce | Spolu s mostem ve spolupůsobení se správcem a vlastníkem mostu NB05 přes Staré Labe provést jako související a koordinovanou stavbu také rekonstrukci mostu ev.č. NB-05. |

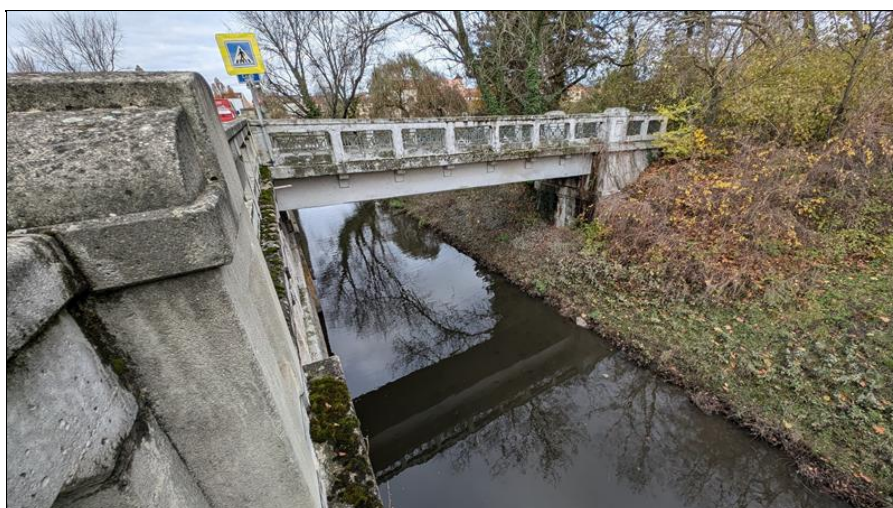
Poční pohled na most NB05 přes  
Staré Labe v napojení na opěrnou  
zeď za OP4 vlevo

Boční rampa u OP4 - poruchy na  
krycí vrstvě zábradlí, poruchy jsou  
také na mostě NB-05 vetknutém do  
opěrné zdi za OP4 zleva.

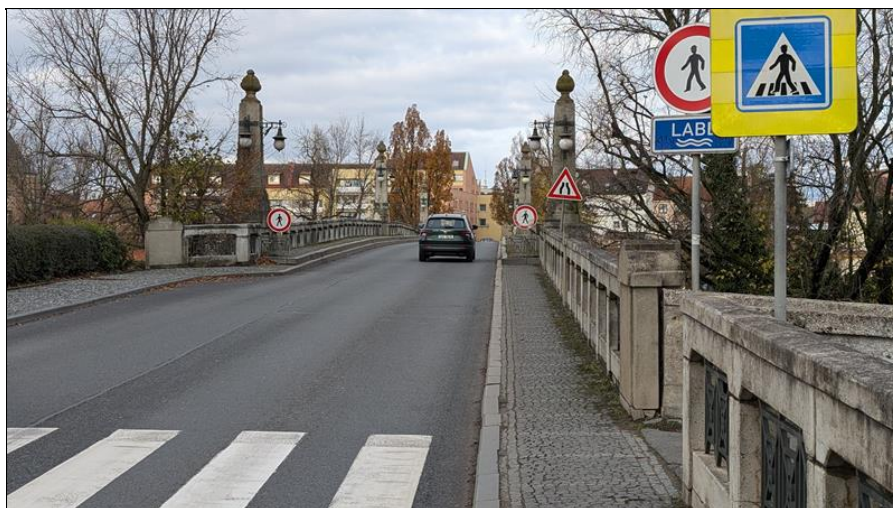
Pohled na most proti směru staničení - z místa napojení mostu NB05 na opěrnou zeď za OP4 vlevo.

Boční rampa u OP4 - poruchy na krycí vrstvě zábradlí, poruchy jsou také na mostě NB-05 vetknutém do opěrné zdi za OP4 zleva.

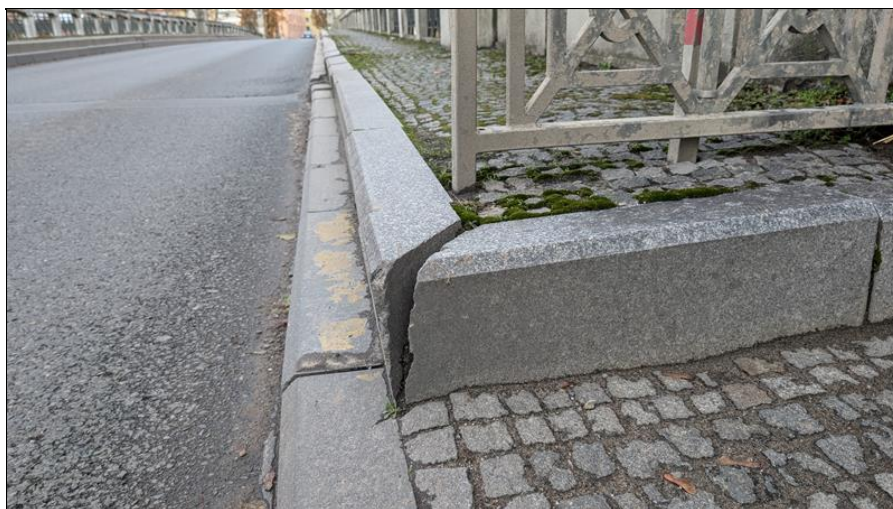
Poruchy v uložení žulových obrub levý chodník nad OP4

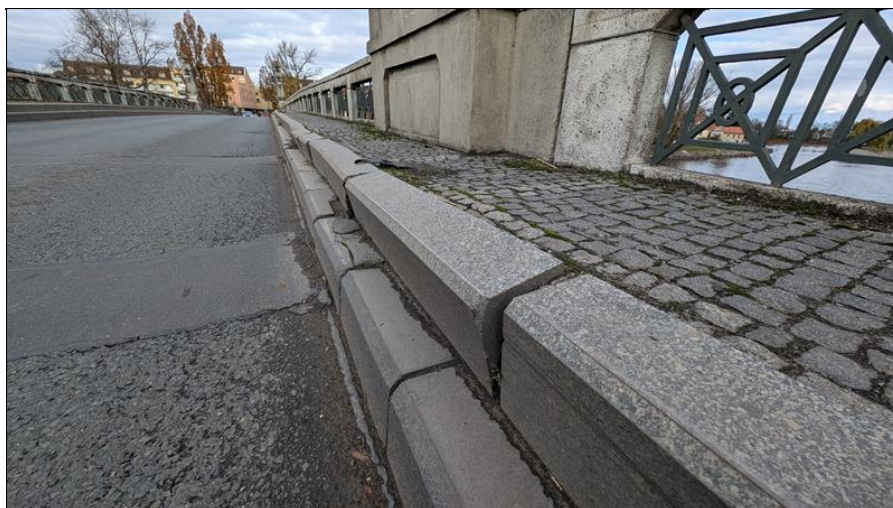
Rozvolněné druhé patro žulových obrub - opakující se porucha nad všemi dilatačními spárami mostu

Netěsné, zvlněné, poruchy v chodníku výrazné

Kamenná dlažba je místy rozvolněná v avizované poruše dláždění chybějící. Obrubníky jsou lokálně uvolněné, posunuté. Chodníky nerovné.

| [7] 2.3 Mostní závěry | Vyměnit EMZ v rámci plánované rekonstrukce mostu. |

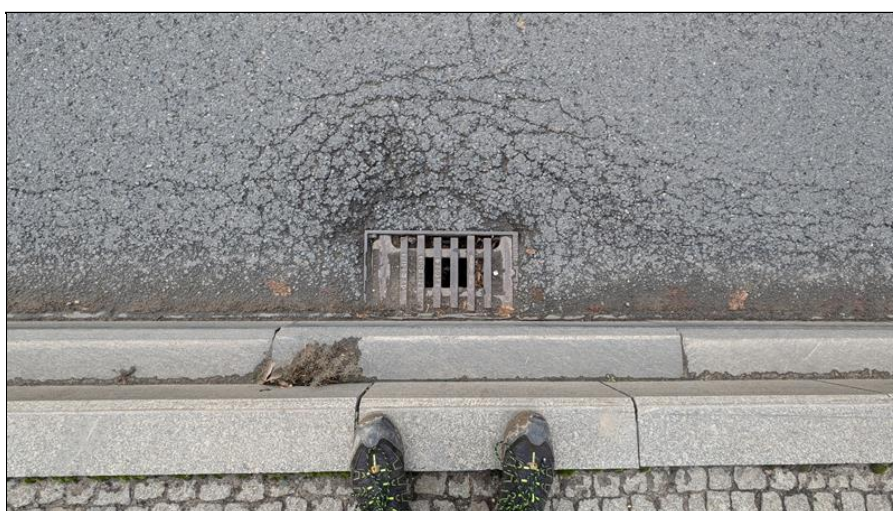
Poruchy ve vozovce svědčící o nestabilním uložení prvků odvodnění - odvodňovače jsou pročištěné a funkční.

Svody a chrlíče jsou na spodním líci zkorodované ale vyčištěné. Vpustě jsou vyčištěné. Vyskytují se poruchy vozovky v okolí uličních vpustí, poruchy také v místech vyústění z líce podhledu NK odvodňovacích trubiček z povrchu izolace.

| [5] 4.8 Odvodnění | Pravidelně čistit vpustě odvodňovačů. Provést bez zbytečného odkladu plánovanou celkovou rekonstrukci mostu. |

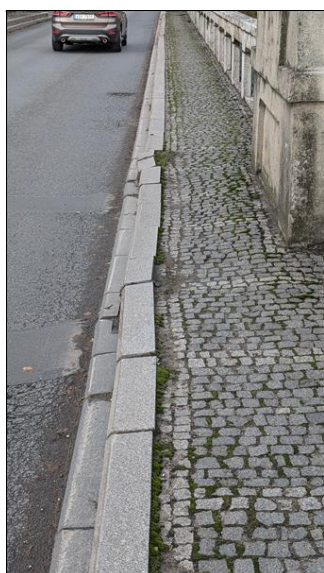
Detail rozvolnění obrub nad dilatační spárou nad OP1

Netěsné, zvlněné, poruchy v chodníku výrazné

Degradovaný beton, trhliny s výluhy, bionapadení, na spodním líci odstřelování krycí vrstvy a odhalená korodující výztuž. Obruby rozvolněné zejména v 2 patře v prostoru MZ

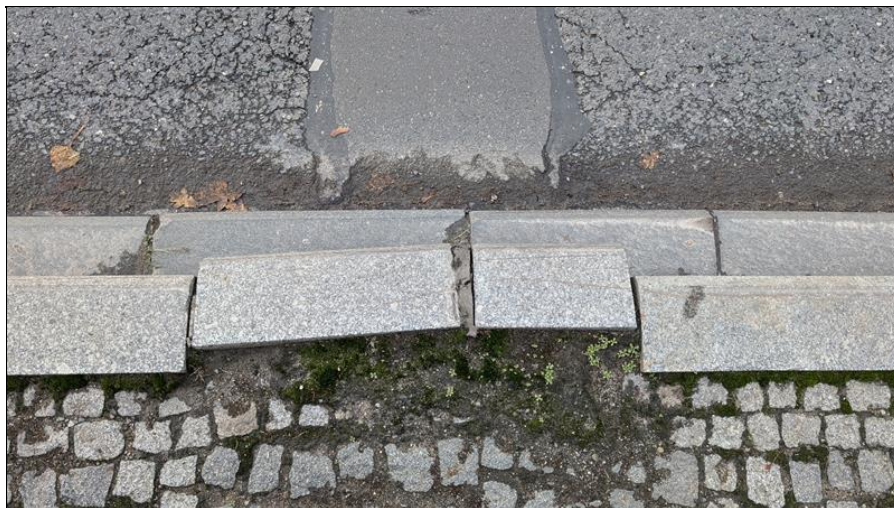
Detail rozvolnění nad dilatační spárou nad pilířem P2 - opakuje se u všech dilatací

Kamenná dlažba je místy rozvolněná v avizované poruše dláždění chybějící. Obrubníky jsou lokálně uvolněné, posunuté. Chodníky nerovné.

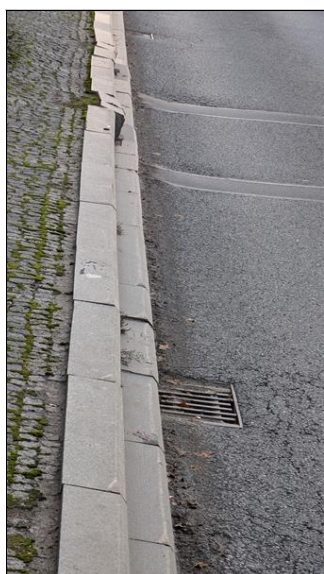
Rozvolnění osazených žulových obrub v místě odvodňovače

Svody a chrliče jsou na spodním líci zkorodované ale vyčištěné. Vpustě jsou vyčištěné. Vyskytují se poruchy vozovky v okolí uličních vpustí, poruchy také v místech vyústění z líce podhledu NK odvodňovacích trubiček z povrchu izolace.

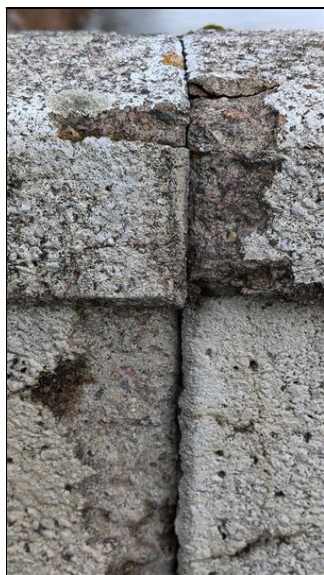
Detail dilatační spáry v zábradlí - poruchy a provedení znemožňující dilatační pohyby

Povrchová koroze kovových zábradelních výplní. V betonových sloupcích a madlech lokálně trhliny, degradace. Dilatační spáry nefunkční, 1x šikmá trhlina přes celou parapetní zeď. Bionapadení.

Vegetace prorůstající skrz zábradlí.

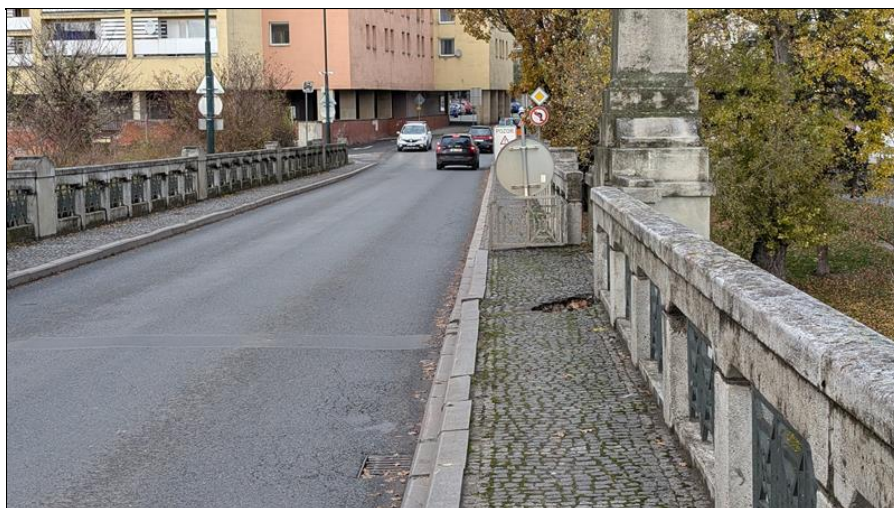
Porucha v kamenném krytu chodníku nad OP1 vlevo

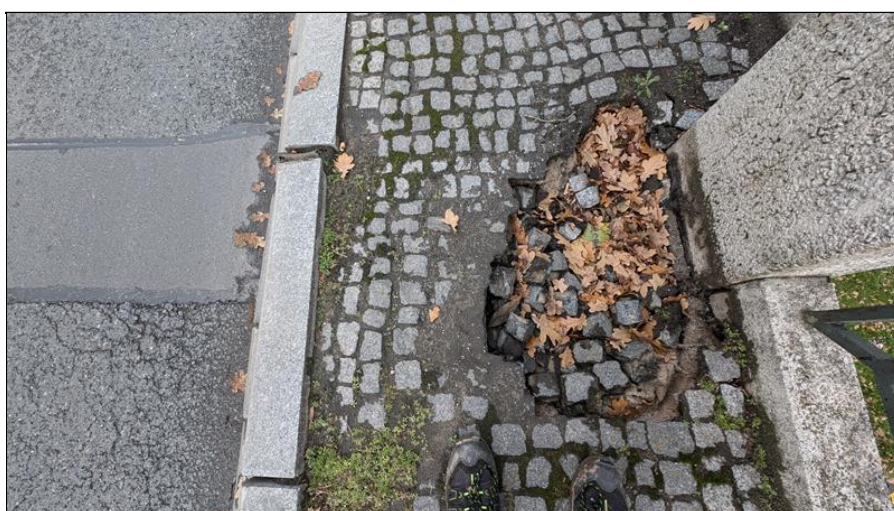
Propadlá dlažba v chodníku nad OP1 vlevo - detail

Kamenná dlažba je místy rozvolněná v avizované poruše dláždění chybějící. Obrubníky jsou lokálně uvolněné, posunuté. Chodníky nerovné.

| [1] 3.2 Chodníky | Pravidelně udržovat kryt vozovky, kryt chodníku a záchytný systém v provozuschopném stavu, který zajistí bezpečnost provozu na mostě do zahájení rekonstrukce mostu. |

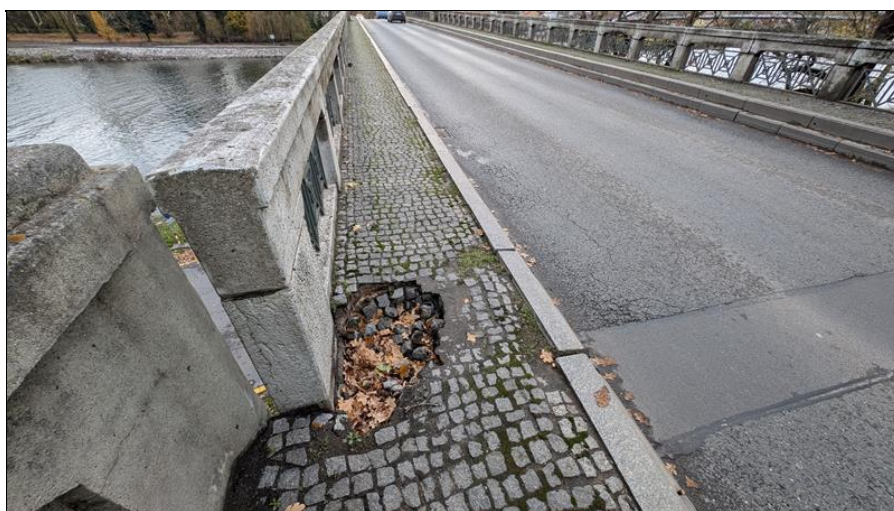
Porucha v dlážděném krytu chodníku nad OP1 vlevo

Netěsné, zvlněné, poruchy v chodníku výrazné

Kamenná dlažba je místy rozvolněná v avizované poruše dláždění chybějící. Obrubníky jsou lokálně uvolněné, posunuté. Chodníky nerovné.

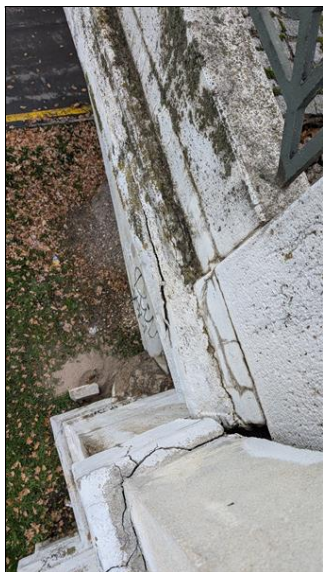
Poruchy krycí vrstvy betonu => koroze výztuže v parapetní zdi v místě pod poruchou dlažby v chodníku - nad OP1 vlevo

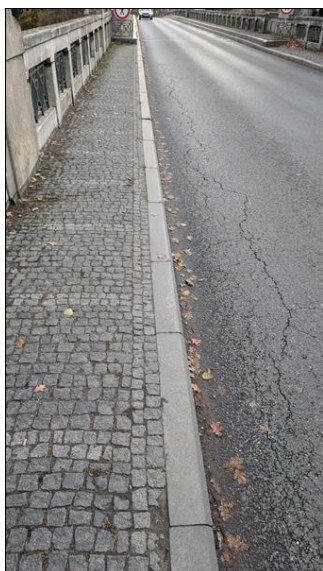
Síť trhlin ve vozovce d jednou výraznější - šířka trhliny cca 4 mm podél celé délky opěrné zdi před OP1 vlevo.

Zvlněná (zejména v místě MZ), místy počínající výtlučky s trhlinami. Podélná trhlina ve vozovce podél celé délky opěrné zdi před OP1 vlevo

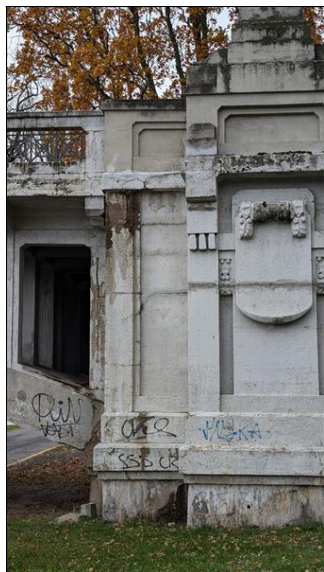
OP1 zleva poruchy a historické prvky

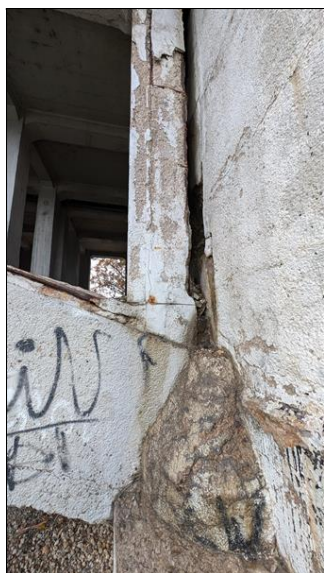
Detail napojení spodního ŽLB oblouku prvního pole NK na OP1 - poruchy krycí vrstvy betonu způsobené korozí výztuže.

Oblouky - zatékání a degradace betonu, trhliny, odpad krycí vrstvy, odhalená korodující výztuž.

Stojky mostovky - zatékání skrz MZ, degradace betonu, svislé trhliny, odpad krycí vrstvy, odhalená korodující výztuž.

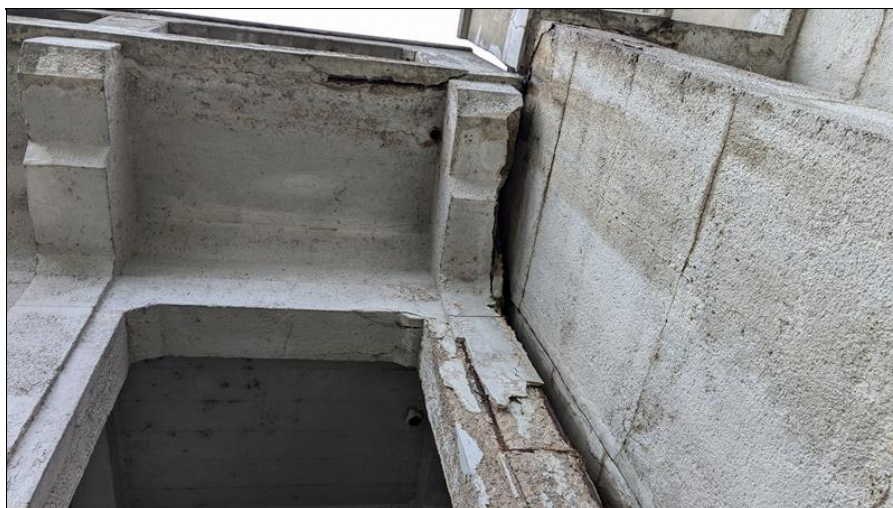
Podhled konzoly NK u OP1 vlevo  
- v místě pod projevenou poruchou v chodníku.

Opěry - porušenými MZ, zejména pod chodníky s umístěnými IS a z NK zatéká voda, degradovaný beton a kámen, trhliny, výluhy na líci a boku, lokálně opěrami protéká voda.

| [3] 1.2 Mostní podpěry křídla a čelní zdi / Opěry | Provést opravu mostu dle schválené dokumentace - SP je vydáno a platné |

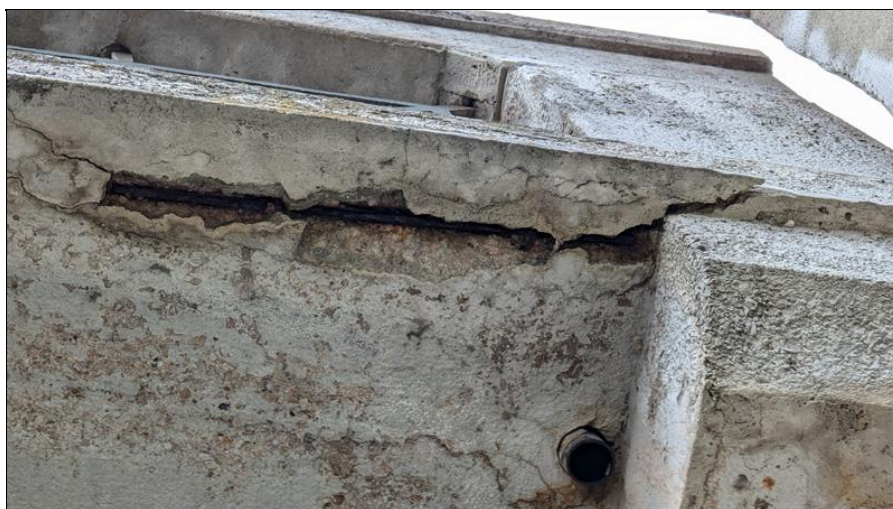
Podhled konzoly NK u OP1 vlevo  
- v místě pod projevenou poruchou v chodníku - detail.

Oblouky - zatékání a degradace betonu, trhliny, odpad krycí vrstvy, odhalená korodující výztuž.

Stojky mostovky - zatékání skrz MZ, degradace betonu, svislé trhliny, odpad krycí vrstvy, odhalená korodující výztuž.

Degradovaný beton, trhliny s výluhy, bionapadení, na spodním líci odstřelování krycí vrstvy a

odhalená korodující výztuž. Obruby rozvolněné zejména v 2 patře v prostoru MZ

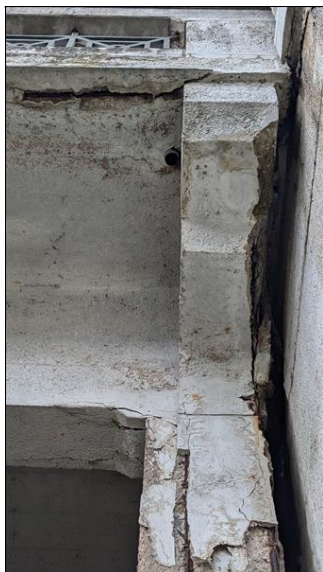
Detail pohledu dilatační spáry mezi 1 polem mostu a OP1 vlevo

Oblouky - zatékání a degradace betonu, trhliny, odpad krycí vrstvy, odhalená korodující výztuž.  
Stojky mostovky - zatékání skrz MZ, degradace betonu, svislé trhliny, odpad krycí vrstvy, odhalená korodující výztuž.

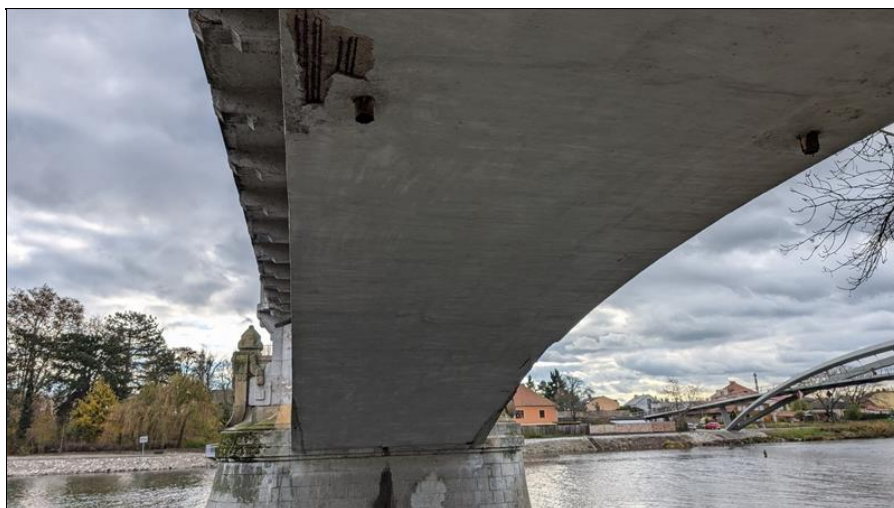
Poruchy výztuže v podhledu ve vrcholu oblouku 1 mostního pole

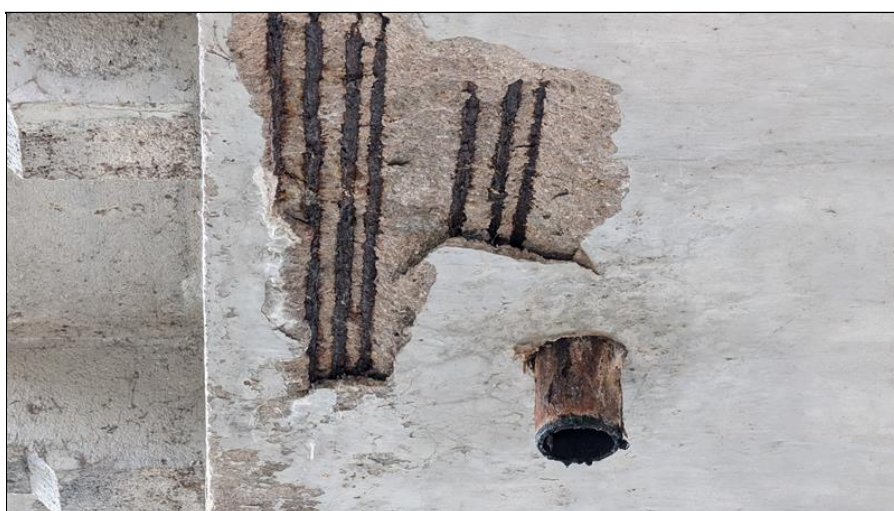
Detail poruchy výztuže v podhledu ve vrcholu oblouku 1 mostního pole vlevo

Oblouky - zatékání a degradace betonu, trhliny, odpad krycí vrstvy, odhalená korodující výztuž.  
Stojky mostovky - zatékání skrz MZ, degradace betonu, svislé trhliny, odpad krycí vrstvy, odhalená korodující výztuž.

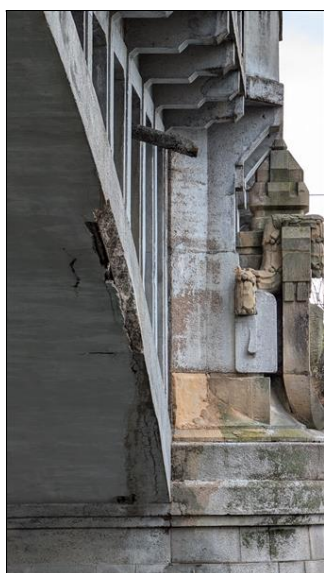
Poruchy na podhledu NK - oblouk 1 mostního pole zprava

Oblouky - zatékání a degradace betonu, trhliny, odpad krycí vrstvy, odhalená korodující výztuž.  
Stojky mostovky - zatékání skrz MZ, degradace betonu, svislé trhliny, odpad krycí vrstvy, odhalená korodující výztuž.

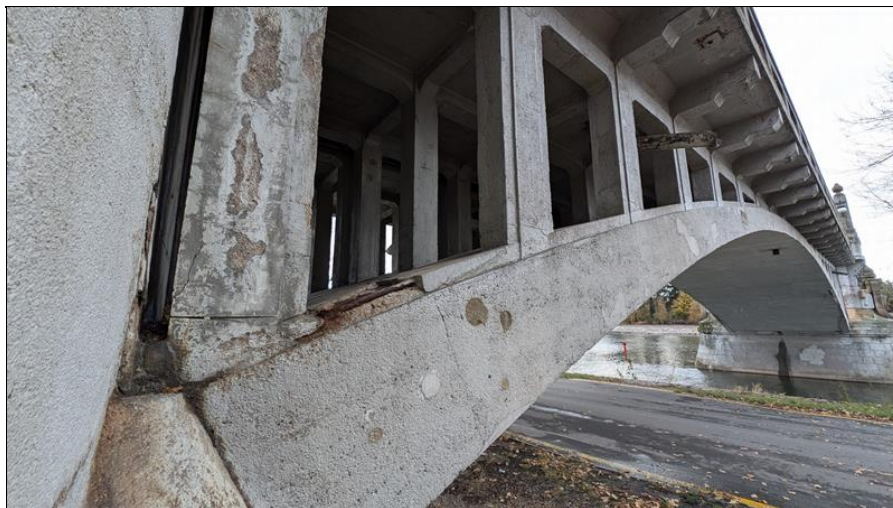
Pohled na vetknutí oblouku 1 pole NK do OP1 vpravo, umístění výtoku odvodnění a poruchy výztuže.

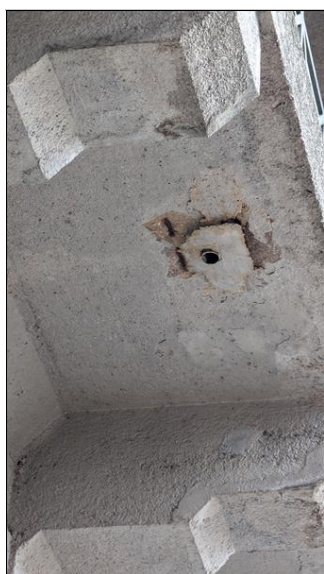
Odrtržená odvodňovací trubičky z povrchu izolace - podhled 1 mostního pole vpravo

PIL2 - z odvodňovacích trubiček na PIL2 odkapává voda na kamennou část pilíře, část trubiček vytržena z polohy.

Svody a chrliče jsou na spodním líci zkorodované ale vyčištěné. Vpustě jsou vyčištěné. Vyskytují se poruchy vozovky v okolí uličních vpustí, poruchy také v místech vyústění z líce podhledu NK odvodňovacích trubiček z povrchu izolace.

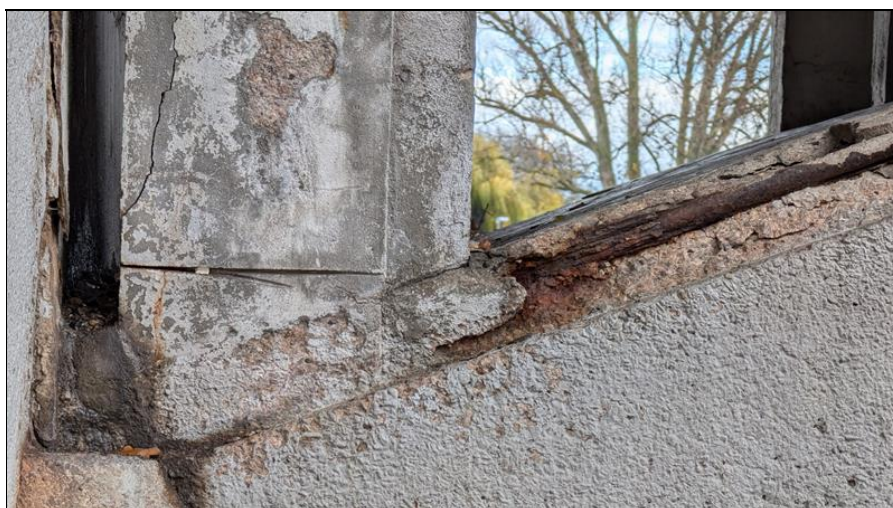
Detail vetknutí oblouku 1 pole NK do OP1 vpravo, poruchy výztuže se značným korozním úbytkem

Oblouky - zatékání a degradace betonu, trhliny, odpad krycí vrstvy, odhalená korodující výztuž.

Stojky mostovky - zatékání skrz MZ, degradace betonu, svislé trhliny, odpad krycí vrstvy, odhalená korodující výztuž.
