Studie proveditelnosti

## Výměna střešního pláště včetně zateplení a světlíků na garážích KÚ

Garáže  
Zborovská 81/11  
Praha 5  
150 21

Datum zpracování  
Duben 2025

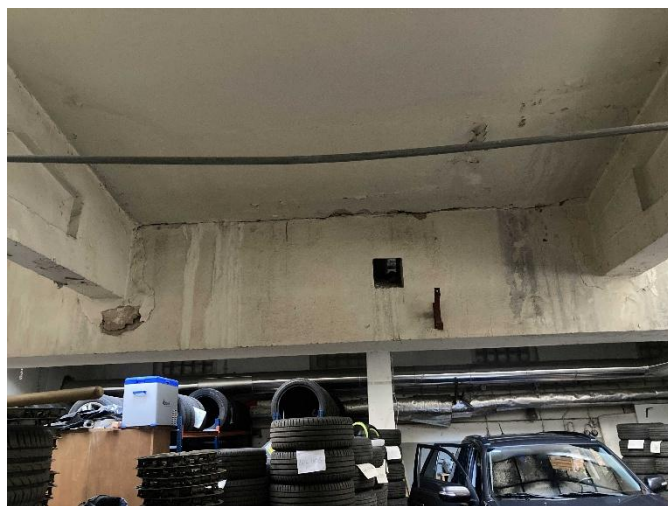
Foto /2/ Poruchy v místě uložení vazníku na průvlak. Příčina poruchy byla předmětem stavebnětechnického průzkumu.

Průzkumem poruchy v místě uložení střešních vazníků na průvlak bylo zjištěno, že se jedná o trhliny okolo celého průřezu vazníku. Po odhalení porušených povrchových vrstev bylo zřejmé, že se jedná pouze o porušení omítky zakrývající mezeru mezi příhradovým vazníkem a průvlakem. Příhradové vazníky jsou standardně navrhovány jako prostě uložené nosníky, u kterých by mělo být zajištěno umožnění posunu ve vodorovném směru u jedné z podpor. Zde v minulosti zřejmě došlo k posunu části konstrukce a vzájemnému pohybu nosníků mezi sebou nebyla umožněna dilatace. Tím došlo k porušení povrchových vrstev a části krycí vrstvy uložení na průvlak. Jedná se o poruchu vlivem špatného zajištění dilatace prvků v místě uložení, která nemá významný vliv na funkci konstrukce.

Vizuálním a následně i stavebně technickým průzkumem bylo zjištěno, že střešní příhradové vazníky mají na několika místech drobně porušenou či chybějící krycí betonovou vrstvu. Dále se v místě uložení vazníků na průvlak objevuje několik míst s porušenou krycí vrstvou betonu. Toto nemá vliv na statickou funkci konstrukce ale může to mít v budoucnu za následek lokální korozi betonářské výztuže. V několika takových místech byly provedeny i destruktivní sondy a následně zkoumána výztuž a její koroze. Na zkoumaných místech byla výztuž bez koroze. V rámci uvažované stavební úpravy přesto zpracovatel posudku doporučuje uvažovat i s vysrávkou těchto míst.

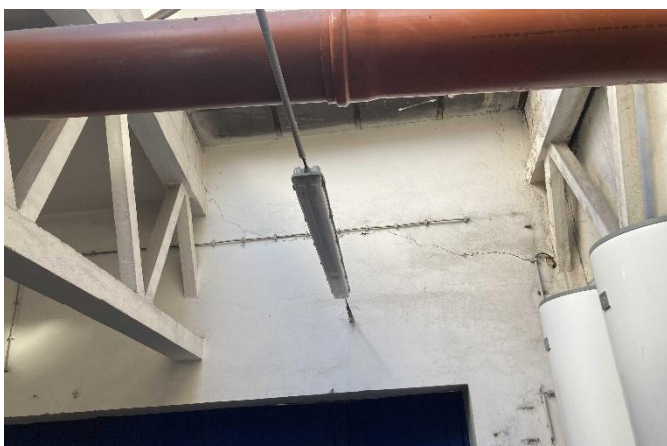
Foto /3/ Trhliny v nenosné cihelné přičce.

Na trhlinu ve výplňové zdi mezi vazníky byly umístěny sádrové terče pro sledování aktivity Trhlin. Porušení uložení vazníku na průvlak trhlinami není staticky závažnou poruchou. Jedná se pouze o trhliny v povrchových vrstvách omítky a betonu.

Osazené sádrové terče v místě trhlín u cihelné příčky budou sledovány a za 1 rok od jejich osazení bude vyhodnocen výsledek. S ohledem na to, že se jedná o nenosnou výplňovou příčku která je dozděná ke střešním vazníkům a stropním panelům nepředpokládáme významný zásah do této stěny. Pravděpodobně se jedná o trhliny způsobené tlakem nosných konstrukcí v kombinaci s nedostatečným oddílováním konstrukcí od sebe.

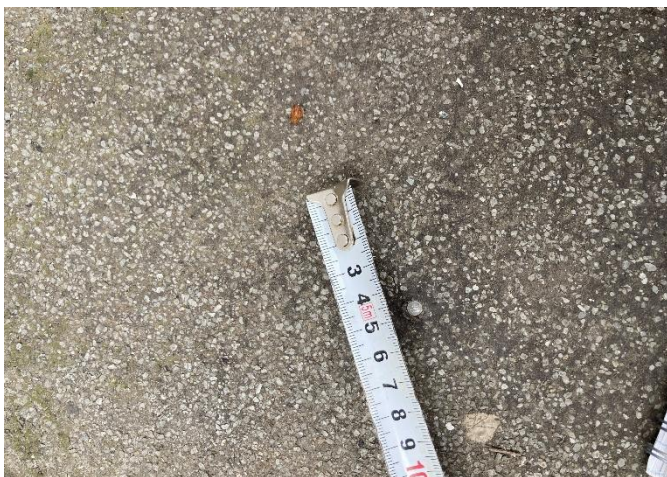
Hydroizolační vrstva vykazuje množství poruch, při prohlídce střechy byly nalezeny netěsnosti a problematicky provedené detaily (Foto 7-11, 13 a 15)

Foto /7/ Perforace hydroizolační vrstvy hřebíkem

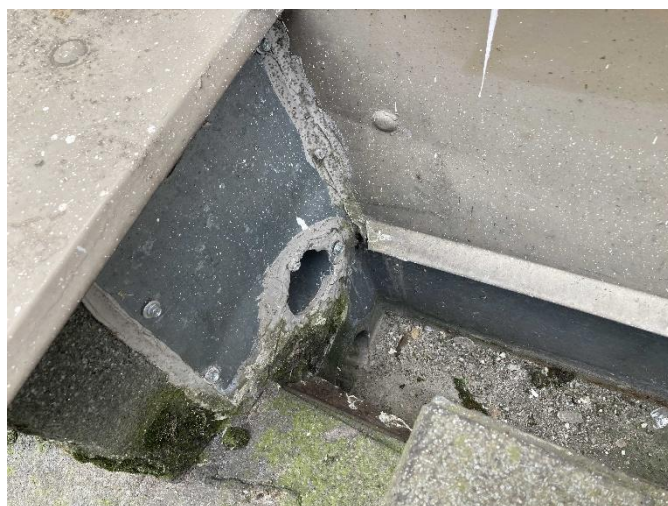
Foto /8/ Odvodnění žlabů chrličem skrze atiku

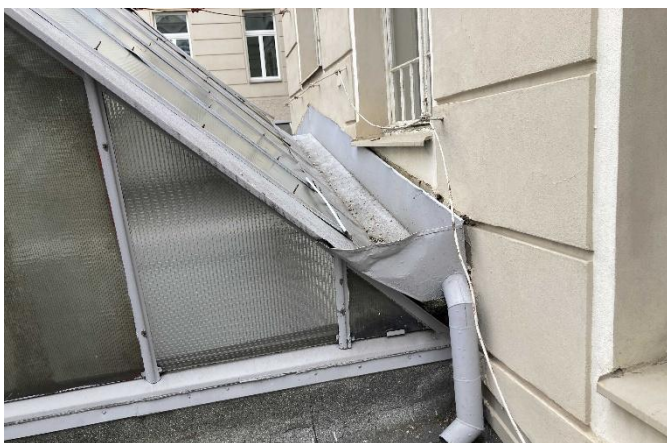
Foto /9/ Světlík navazující na stěnu. Odvodnění řešeno plechovým žlabem

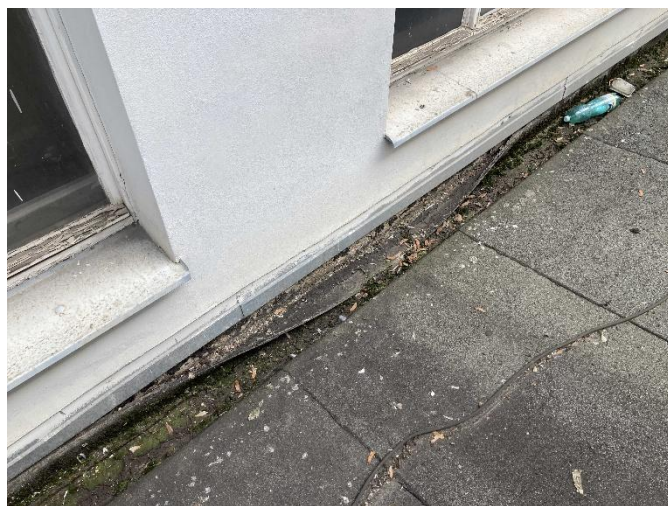
Foto /10/ Održená hydroizolace, možný zdroj zatékání do navazujícího objektu

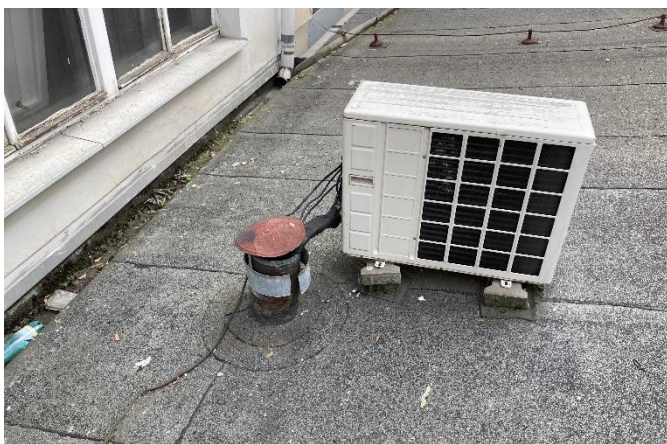
Foto /11/ Nesystémově řešený průstup střešním pláštěm

Na střeše se nachází více míst (prostupující kabeláž, odvětrání, apod.), které nejsou řešeny systémově a v budoucnu hrozí zvýšená pravděpodobnost zatečení do interiéru. Součástí navrhovaného řešení pro obnovu hydroizolace by mělo být i systémové řešení prostupujících prvků a použití systémových tvarovek– komínky, střešní manžety, sanační vpusti, prostupová tvarovka pro kabely, apod... Všechny systémové tvarovky by měly mít z výroby integrovanou manžetu dle použité hydroizolační vrstvy.

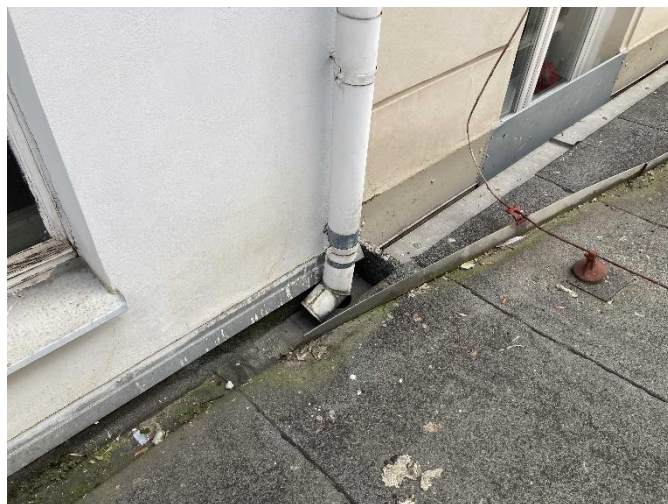
Foto /12/ Na předmětnou střechu jsou odvodněny i vyšší střechy navazujících objektů

Předmětná střecha se nachází ve vnitrobloku. Z některých střech navazujících vyšších objektů je srážková dešťová voda svedena svody přímo na předmětnou střechu. Při posuzování dimenzi střešních vtoků/chrličů a svodného potrubí je proto třeba započítat i tyto vyšší střechy.

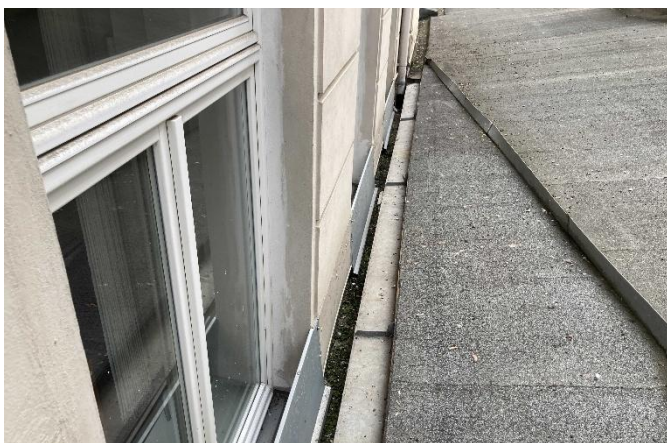
Foto /13/ Nevhodně řešený žlab u navazujícího objektu. Značné riziko zatečení do navazujících oken.

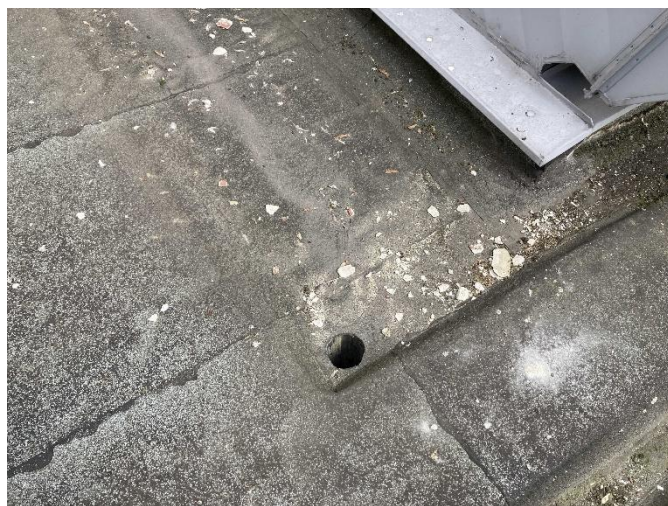
Foto /14/ Žádný vtok není opatřen krycím košem. Hrozí riziko ucpání odpadních potrubí.

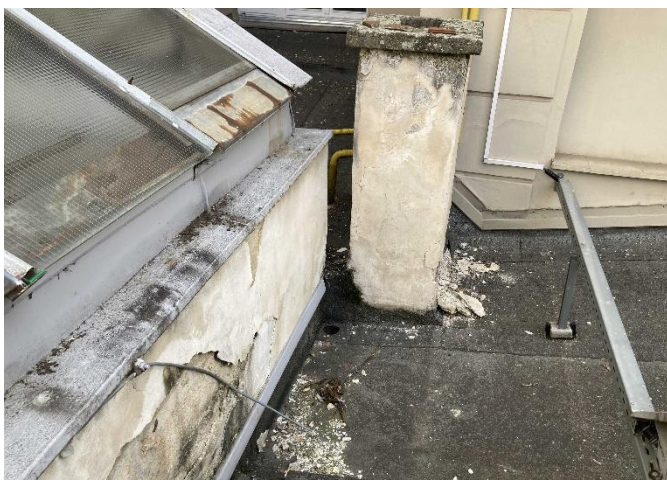
Foto /15/ Opadávající části omítky z navazujících konstrukcí

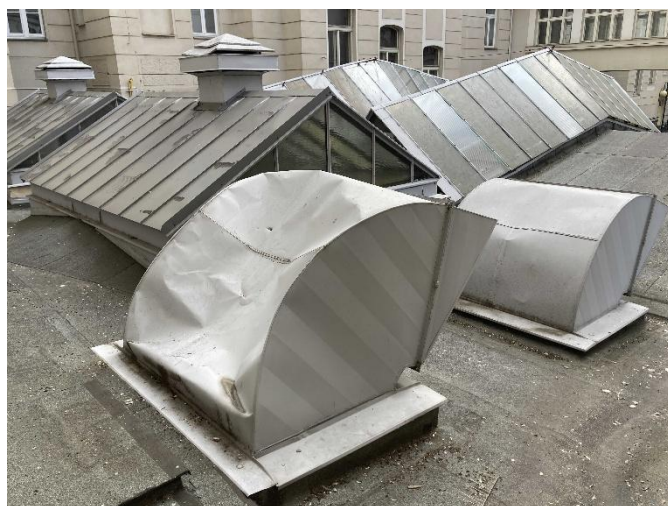
Předmětná střecha se nachází ve vnitrobloku. Z některých střech navazujících vyšších objektů docházelo pravděpodobně v minulosti k pádu sněhu a ledu na předmětnou střechu a došlo k poškození výdechů vzduchotechniky a drátoskla na části světlíku (Foto 16).

Foto /16/ Poškozené výdechy vzduchotechniky od padajícího sněhu a ledu z navazujících vyšších střech.

Protože v minulosti došlo k pádu sněhu a ledu z vyšších navazujících střech na předmětnou střechu hromadných garáží je doporučeno provést osazení sněhových zachytávačů na vyšších navazujících střechách aby v budoucnu nemohlo dojít k poškození střechy a jejich vrstev či doplňků padajícím sněhem nebo ledem.

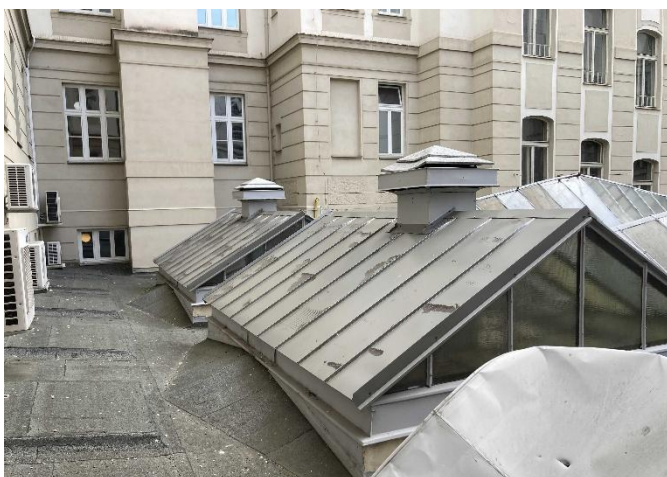
Foto /17/ V minulosti vyspravené světlíky. Drátosklo nahrazeno falcovanou plechovou krytinou.

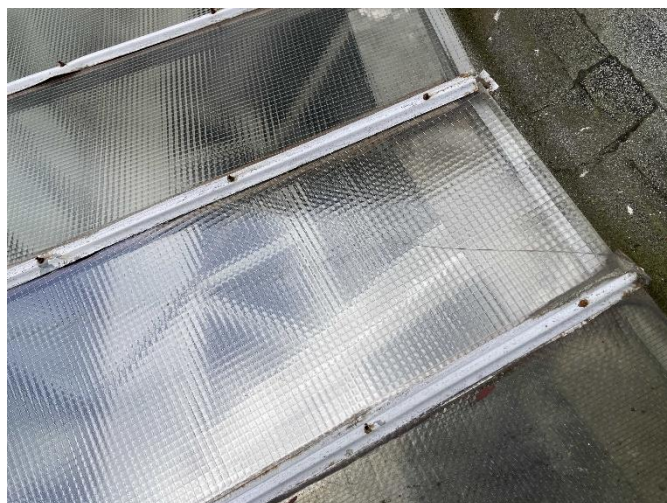
Na střeše se nachází celkem 10ks pásových světlíků které mají nosnou ocelovou konstrukci a jsou zaskleny drátosklem. Drátosklo je lokálně popraskané, zasklívací lišty jsou lokálně bez připevňovacích prvků. Na dvou světlících došlo k částečné obnově a zasklení drátosklem bylo nahrazeno plechovou krytinou spojovanou na drážky která je kladena na dřevěné bednění.

Foto /18/ Výplně z drátoskla jsou lokálně popraskané.

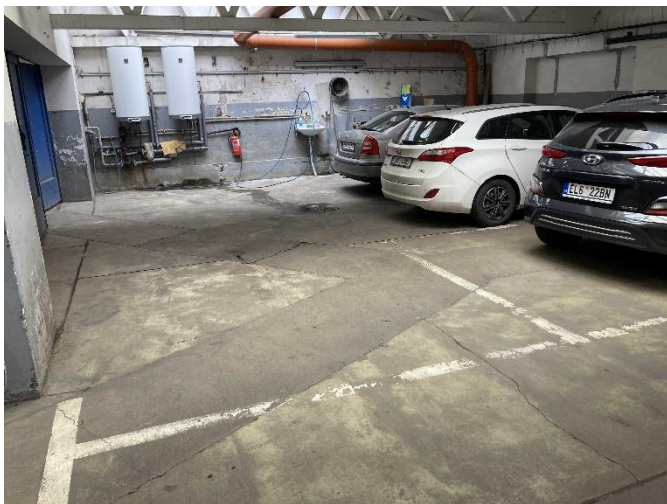
Foto /23/ Vizuálně jiný povrch betonové mazaniny po realizaci nového ležatého potrubí.

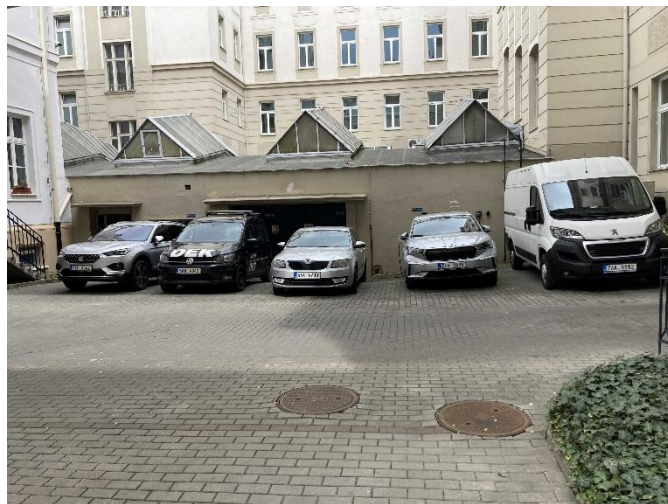
Foto /24/ Revizní šachty před objektem garáží kde dochází k napojení dešťových kanalizací do splaškové kanalizace.

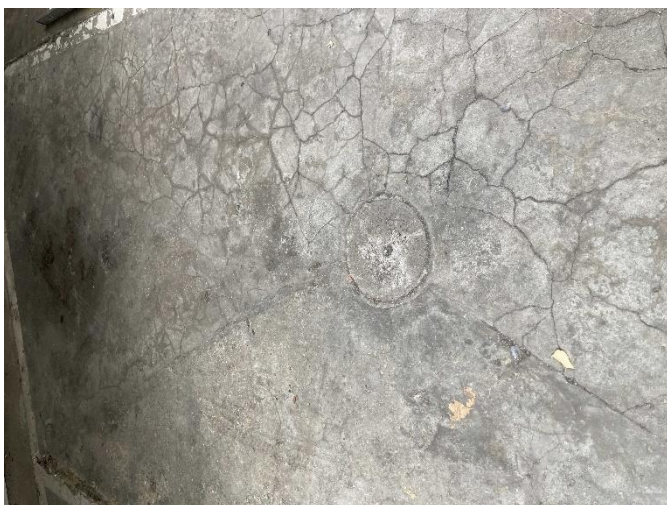
V minulosti byly u každého parkovacího místa osazeny podlahové vpusti které měli pravděpodobně odvádět srážkovou vodu (např. po dešti nebo v zimním období). Většina těchto podlahových vpustí byla zabetonována a lze je proto prohlásit za nefunkční.

Foto /25/ Zabetonovaná podlahová vpust' v místě parkovacích stání

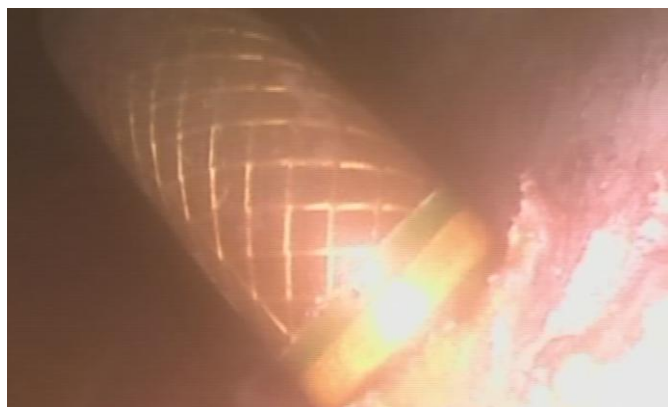
Foto /26/ Navrtávka v místě svodného potrubí pro vtok V2.
