## STATICKÝ POSUDEK

**k obytným budovám č.p.1487, 1488 a 1052  
v katastrálním území Hnidousy**

Akce: **Domov Kladno - Švermov**

Datum: 11.12.2019

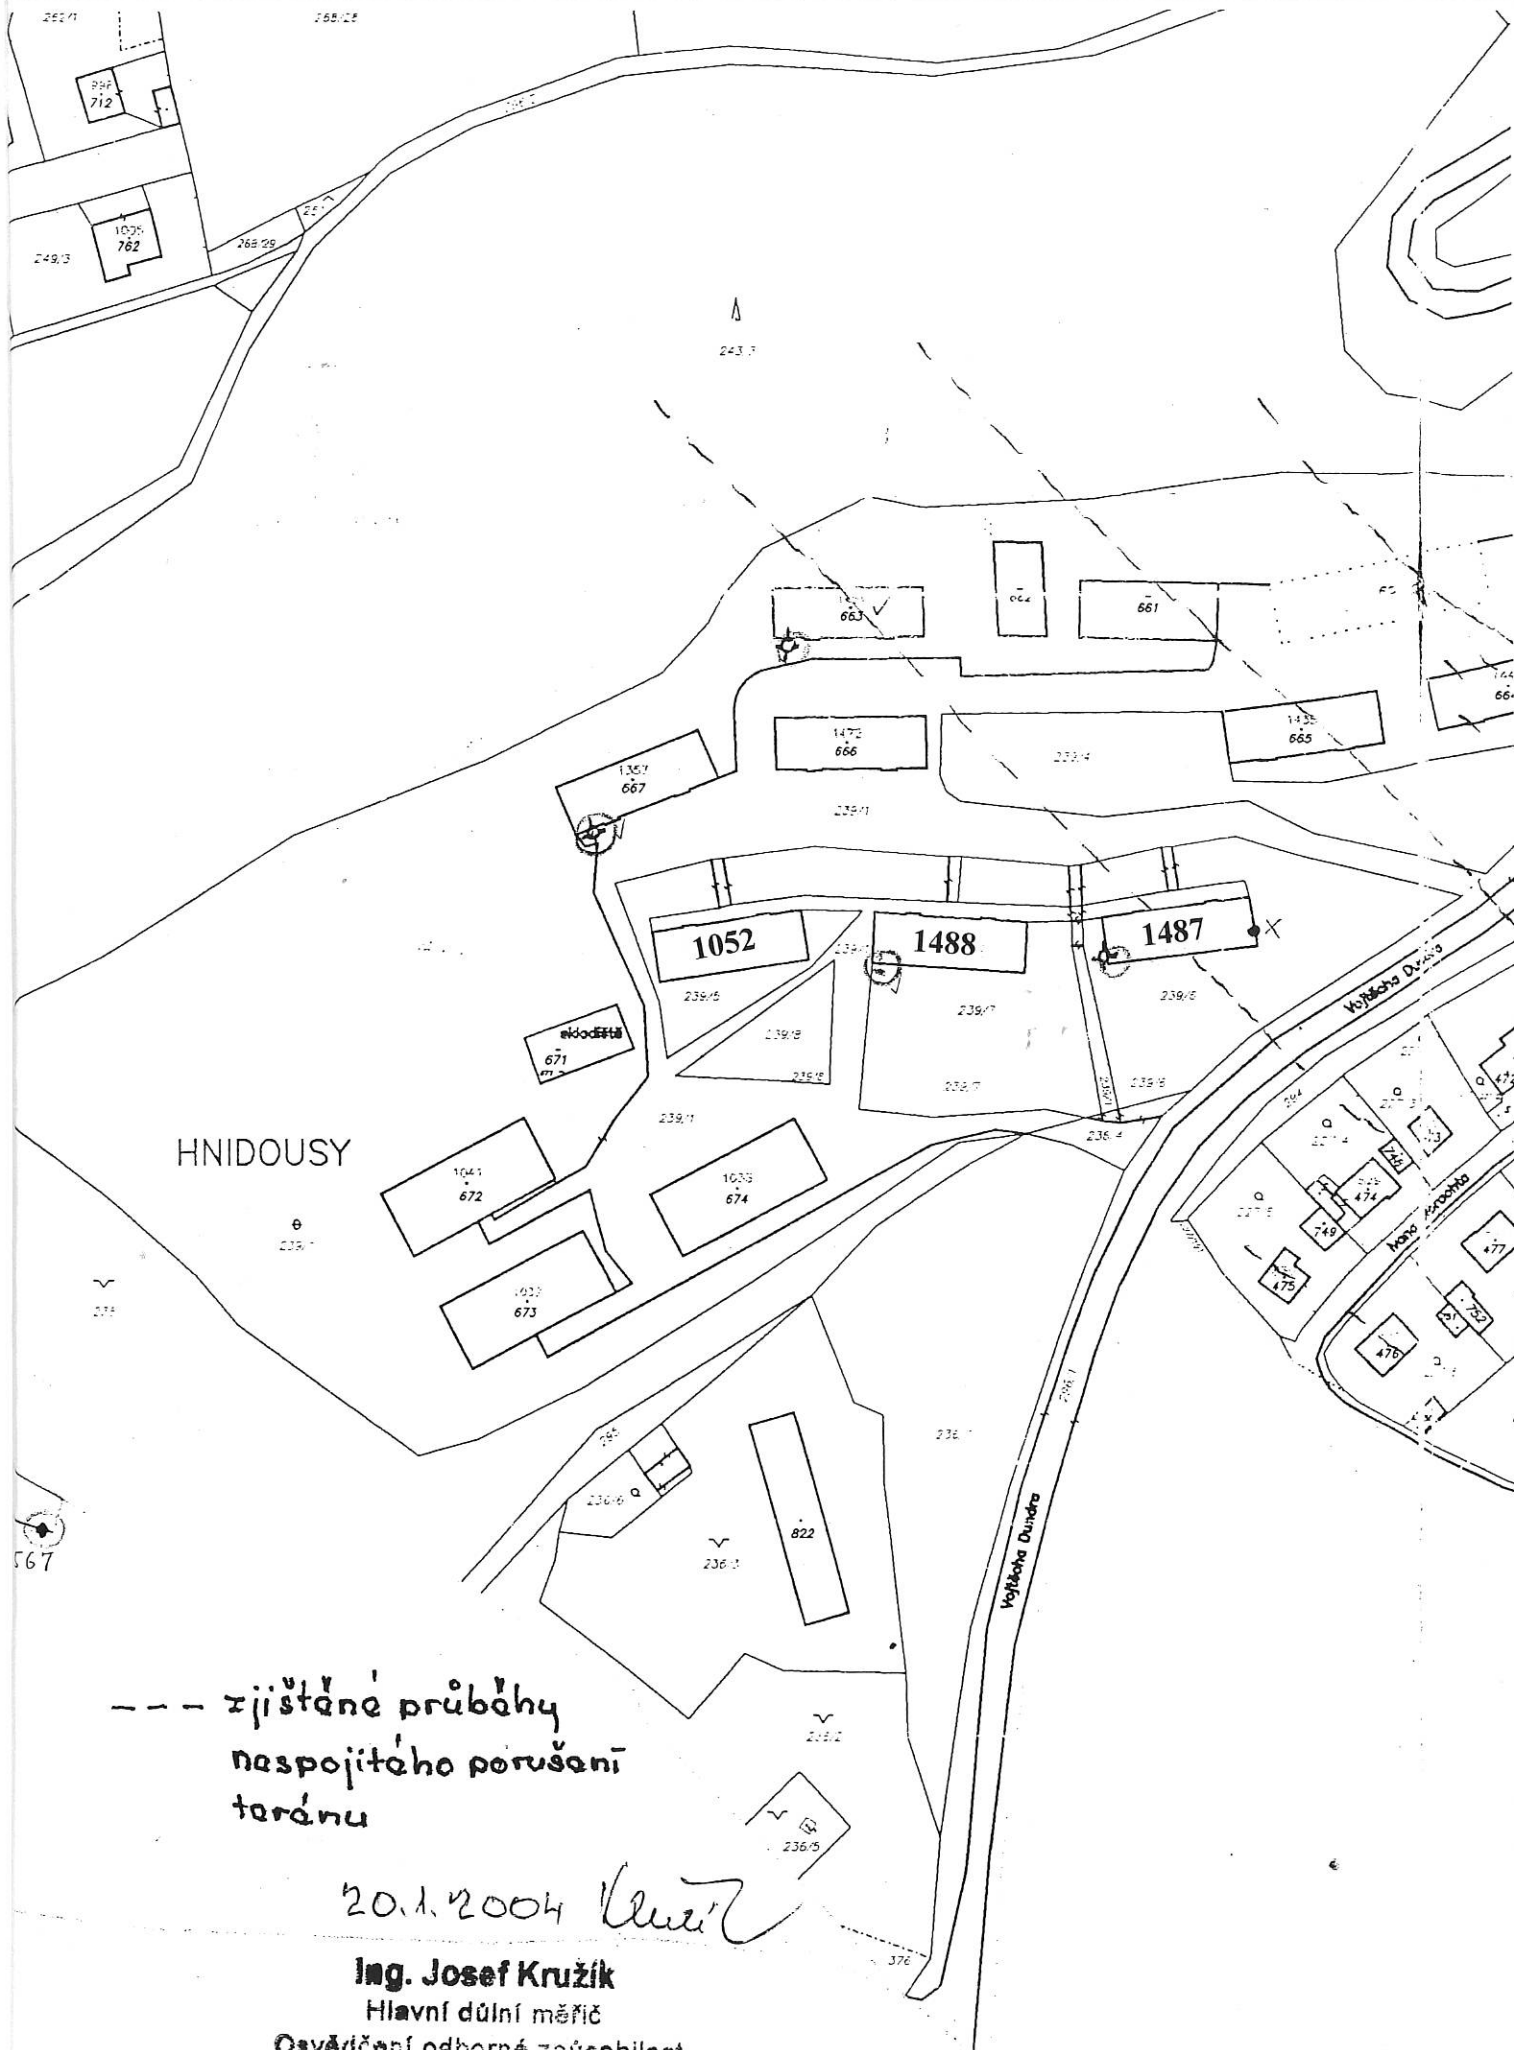
HNIDOUSY

Všechny tři budovy se nacházejí na poddolovaném území. Území je navíc dotčeno velmi nepříznivou geologickou skladbou. Přímou pod budovami prochází geologické zlomy. V báňském zatřídění staveniště z 11.11.2015 (vyjádření ad 2.6) je **pozemek parc.č.669 (č.p.1488) zařazen sice do III.skupiny stavenišť** ve smyslu ČSN 730039 Navrhování objektů na poddolovaném území, ale dále se v tomto vyjádření uvádí: „...Zlomové linie přímo protínající staveniště nebo nejbližší okolí představují **stále nebezpečí**, neboť iniciace dalších pohybů může být vyvolána řadou nedůlních faktorů (přetížení terénu, atmosférické vlivy, spodní a povrchová voda, otřesy z provozu apod.) a v neposlední řadě zatápěním vyuhlených prostor a dodatečným poklesem po ukončení čerpání důlních vod v této části revíru.“ Výsledky kontrolního měření pohybů na pevných trvalých měřicích bodech, umístěných na soklech domů jsou uvedeny v grafické příloze tohoto vyjádření. Měření se týkalo období v letech 2004 až 2015. Další měření do doby dokončení tohoto posudku nebylo provedeno

--- zjištěné průběhy  
nespojitého porušení  
terénu
