# **Most 1161-1**

Most přes potok Výskyta za obcí Žilina

## **HLAVNÍ PROHLÍDKA**

**Objekt: Most ev.č. 1161-1 (Most přes potok Výskyta za obcí Žilina)**

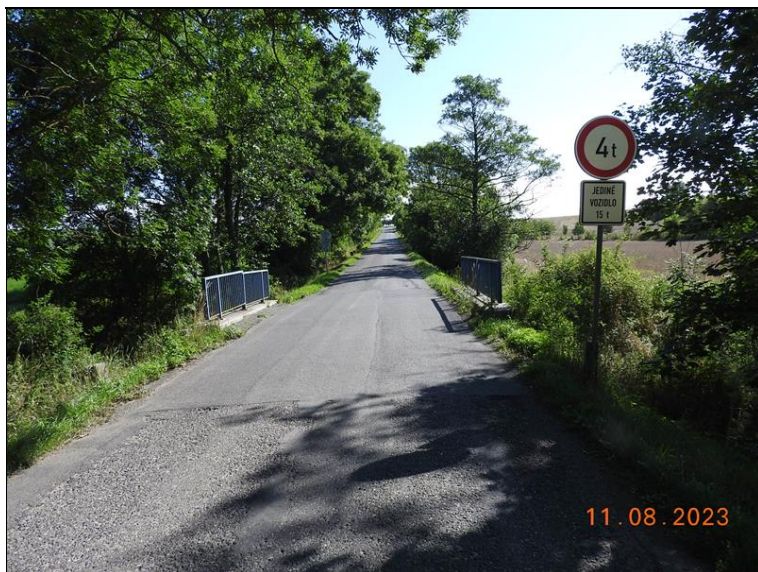
| [4.2] | 4.3 | Dopravní značení, označení objektu | Chybí evidenční číslo a SDZ B14(2,8t). |

001\_po směru\_chybí evidenční číslo chybí SDZ  
B14.JPG

| [2] | 4.3 | Dopravní značení, označení objektu | Nutno opatřit most evidenčním číslem a SDZ B14(2,8t). |

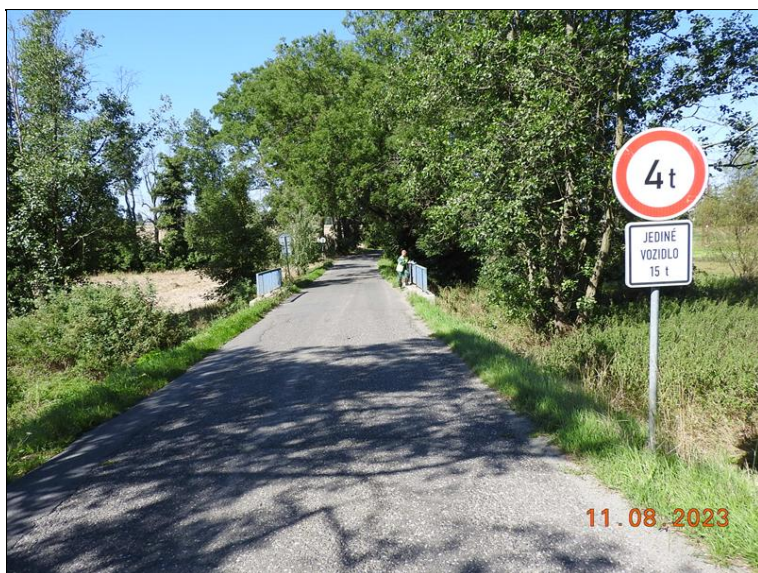
002\_proti směru\_chybí evidenční č. chybí SDZ  
B14.JPG

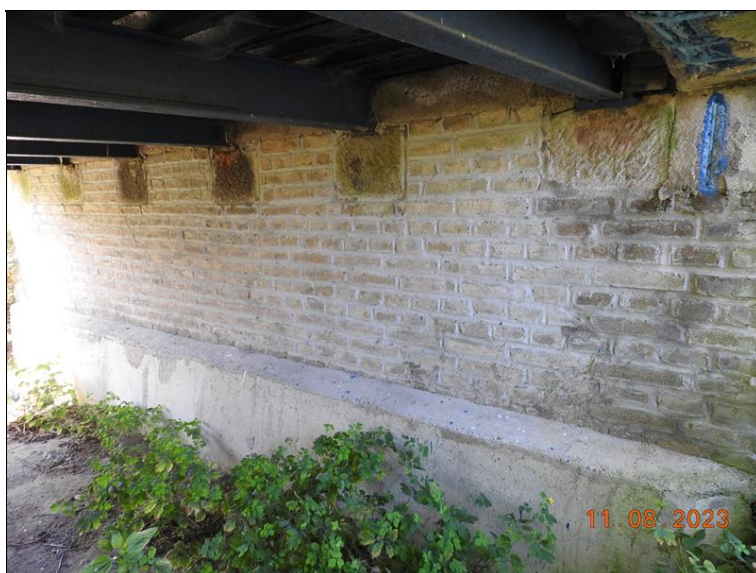
005\_OP1\_degradace zdiva. zatékání.JPG

OP1 degradace zdiva převážně na krajích a stopy po zatékání.

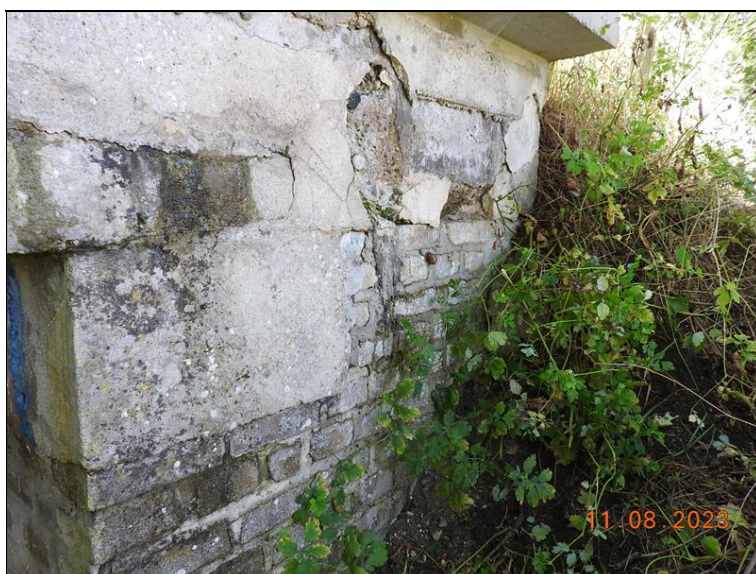
006\_levé křídlo OP1\_degradace zdiva. zatékání. bionapadení.JPG

Křídla vlevo - u OP1 zastižená degradace zdiva a stopy po zatékání. U OP2 je výskyt sítě trhlín.

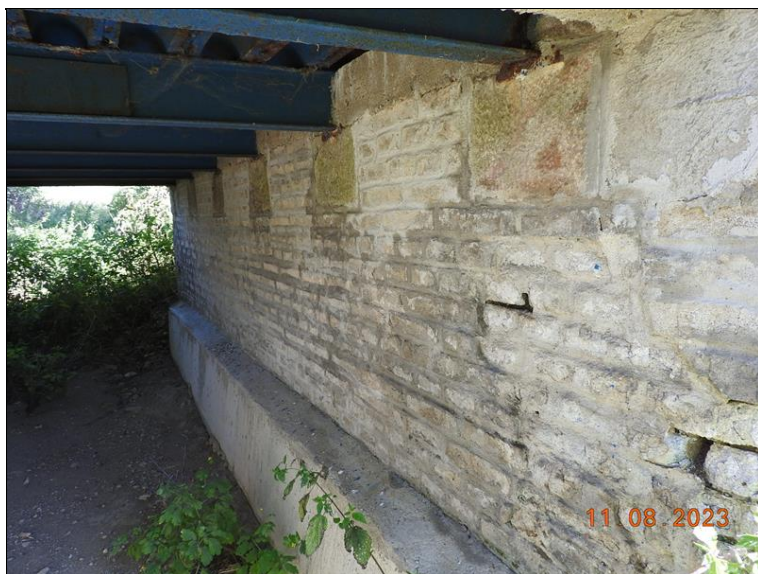
006\_OP2\_degradace zdiva, zatékání.JPG

OP2 - povrchová degradace zdiva. Vpravo zvětralé zdivo a spárování. Vlevo zastiženy šikmé trhliny.

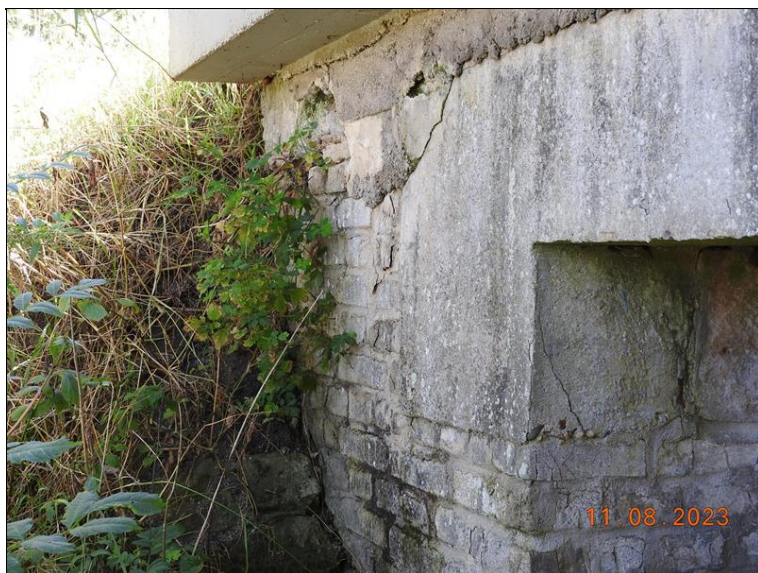
007\_levé křídlo OP2\_sít' trhlín.JPG

Křídla vlevo - u OP1 zastižená degradace zdiva a stopy po zatékání. U OP2 je výskyt sítě trhlín.

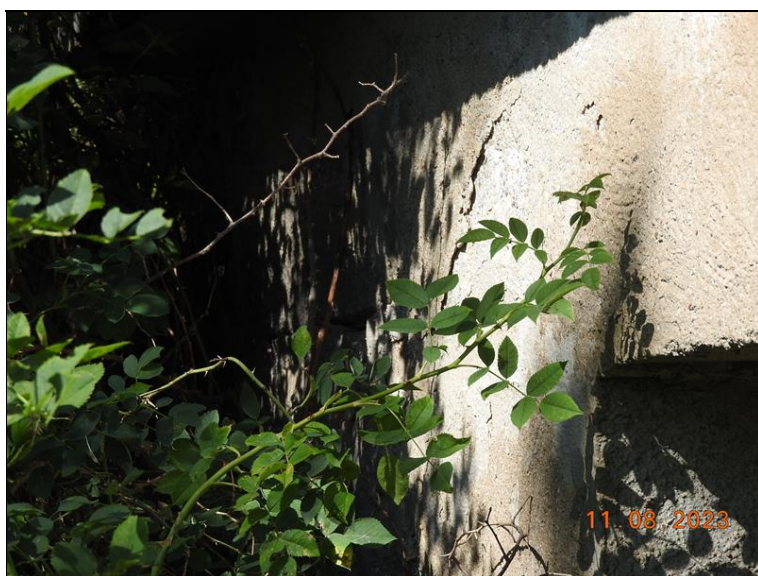
008\_pravé křídlo OP1\_degradace zdiva.JPG

Křídla vpravo - u OP2 degradace spárování a svislá trhlina. U OP1 degradace zdiva.

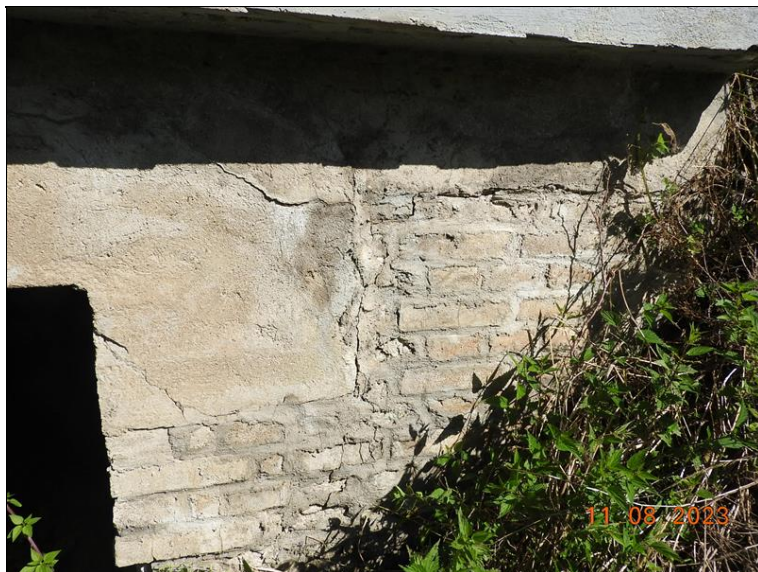
009\_pravé křídlo OP2\_degradace spárování, svislá trhлина.JPG

Křídla vpravo - u OP2 degradace spárování a svislá trhлина. U OP1 degradace zdiva.

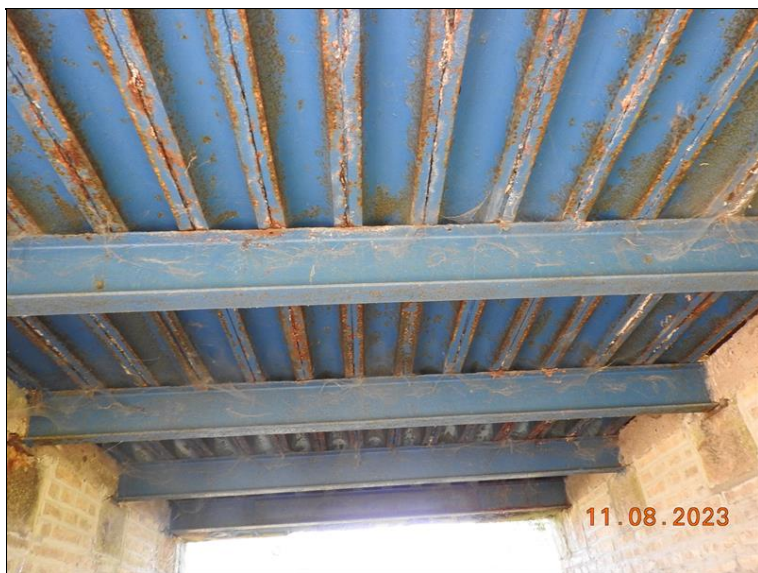
010\_podhled NK\_koroze, degradace nátěru.JPG

Značná koroze NK, degradace PKO.

| [3] | 2.1 | Nosná konstrukce | Provést diagnostický průzkum, převážně změřit tloušťku zdravého profilu a přepočítat zatížitelnost. Dále provést obnovu PKO. |

| [4] | 2.1 | Nosná konstrukce | Přijmout kroky vedoucí k rekonstrukci/opravě mostu. |

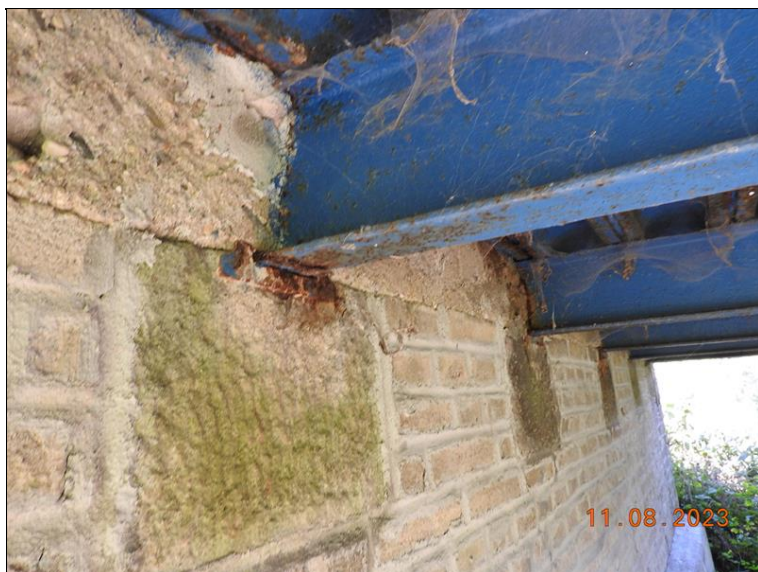
012\_uložení NK na OP1\_koroze.JPG

Koroze ocelových podkladnic a povrchová degradace úložných kamenných bloků z pískovce.

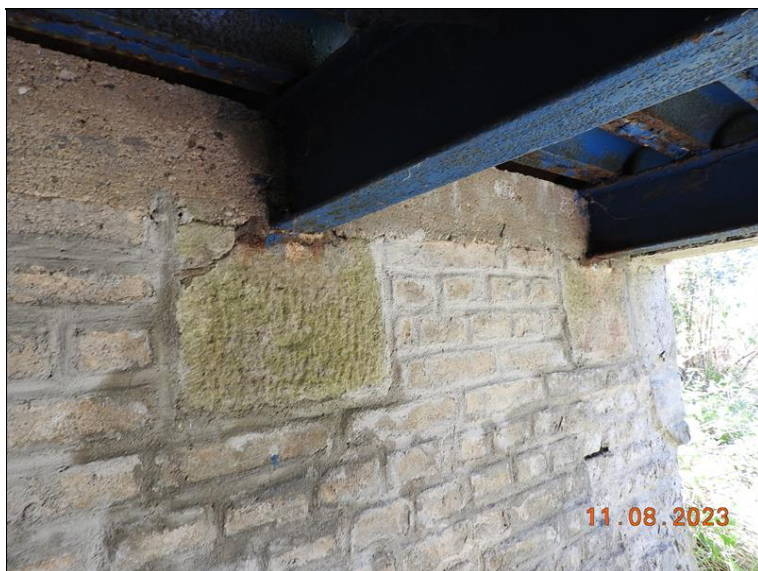
013-uložení NK na OP2\_koroze.JPG

Koroze ocelových podkladnic a povrchová degradace úložných kamenných bloků z pískovce.

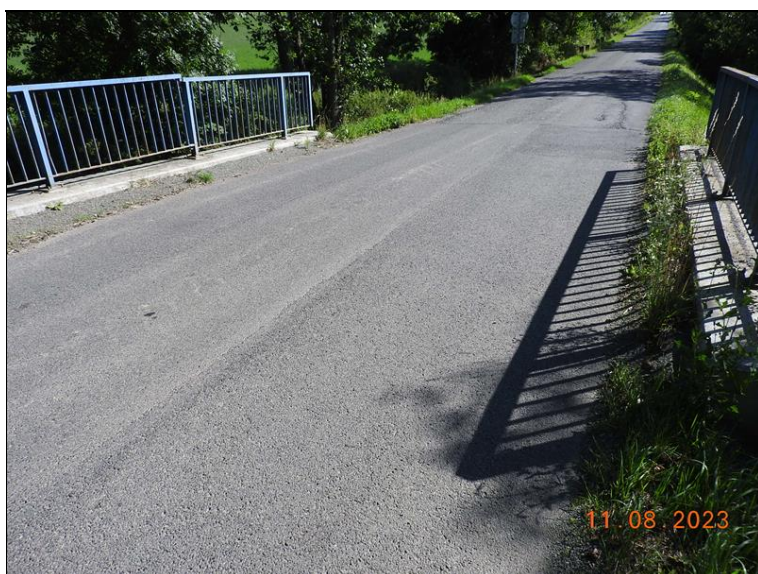
014\_vozovka\_zvlnění vegetace u krajnic.JPG

Vozovka je zvlněná a u krajnic jsou nálety vegetace.

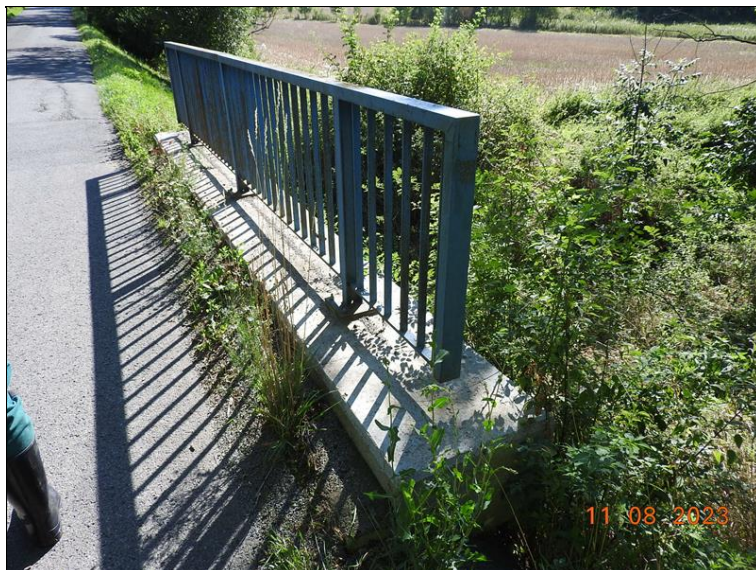
015\_pravá římsa\_bionapadení, povrchová degradace.JPG

Povrchová degradace povrchu říms a bionapadení. Lokálně výskyt smršťovacích trhlin.

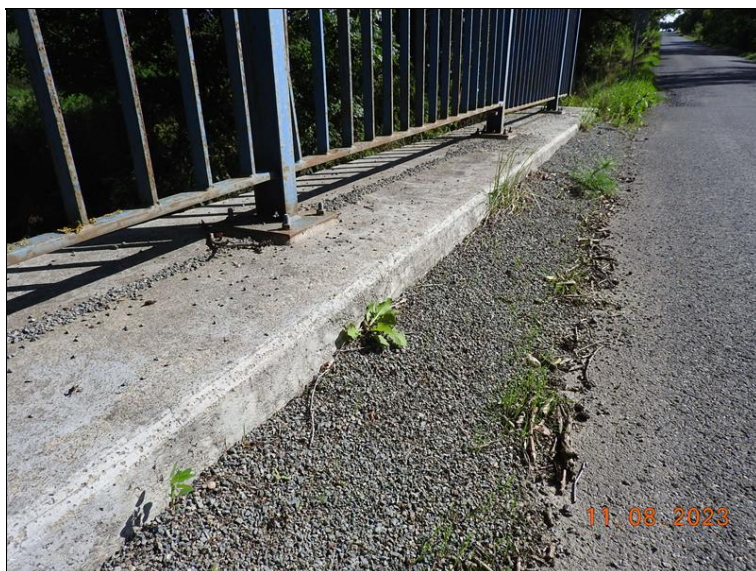
016\_levá římsa\_degradace betonu, výskyt smršťovacích trhlin.JPG

Povrchová degradace povrchu říms a bionapadení. Lokálně výskyt smršťovacích trhlin.

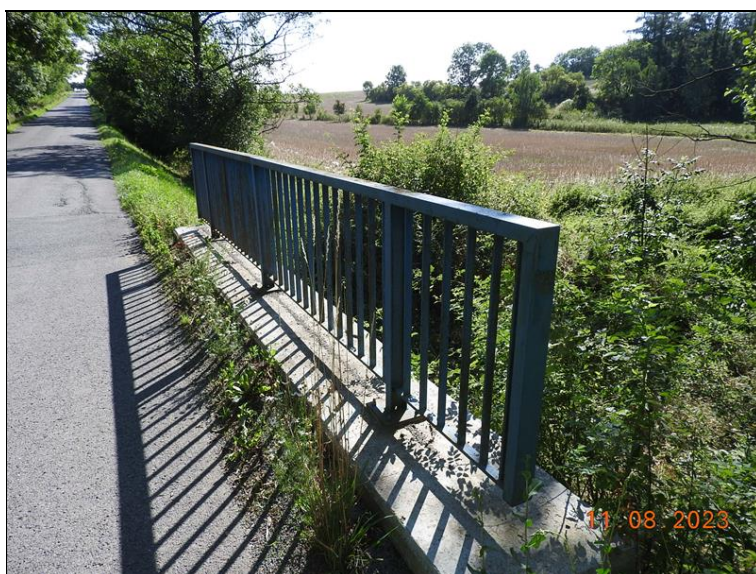
017\_pravé zábradlí\_koroze, nevyhovuje ČSN.JPG

Zábradlí podléhá korozi a některé části jsou uvolněné. Záchytný systém neodpovídá předpisům.

| [1] | 4.2 | Zábradlí | Snížit maximální povolenou rychlost v místě mostu na 60 km/h. Dále spojit zábradlí v místě dilatace a opatřit novým PKO. |

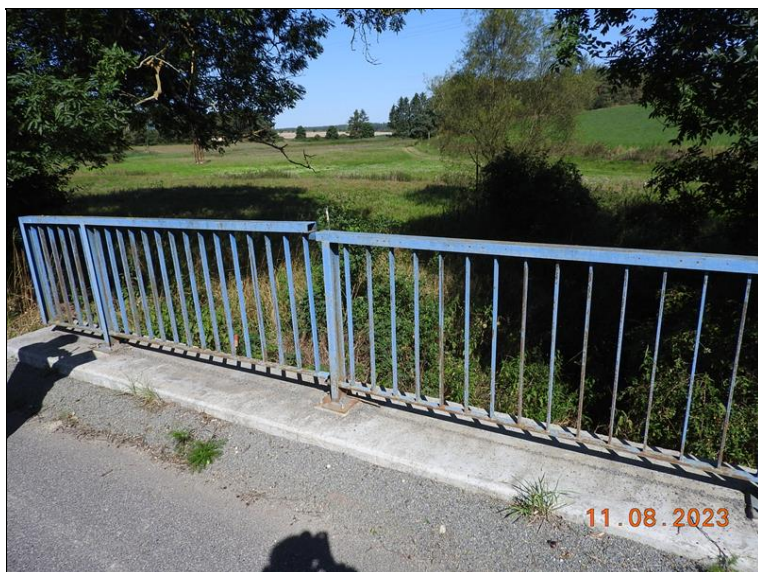
018\_levé zábradlí\_nevyhovuje ČSN, uvolněné dílce.JPG

Zábradlí podléhá korozi a některé části jsou uvolněné. Záchytný systém neodpovídá předpisům.

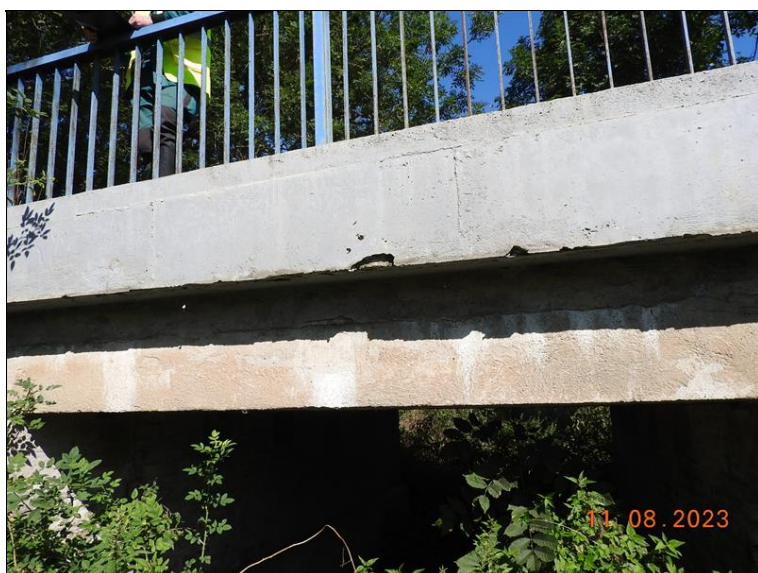
019\_čelo NK zprava\_vodorovná trhlina, stopy po zatékání.JPG

Podhled NK vlevo - stopy po sanaci obnažené výztuž. Koroze stále přetrvává. Čela NK - vodorovné trhliny s výluhy. Beton je povrchově degradován.

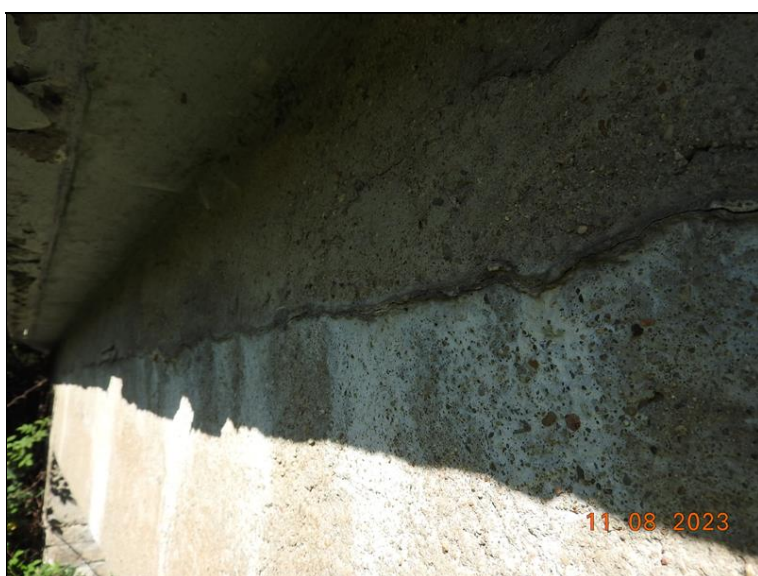
020\_čelo NK zprava\_detail\_trhlina.JPG

Podhled NK vlevo - stopy po sanaci obnažené výztuž. Koroze stále přetrvává. Čela NK - vodorovné trhliny s výluhy. Beton je povrchově degradován.

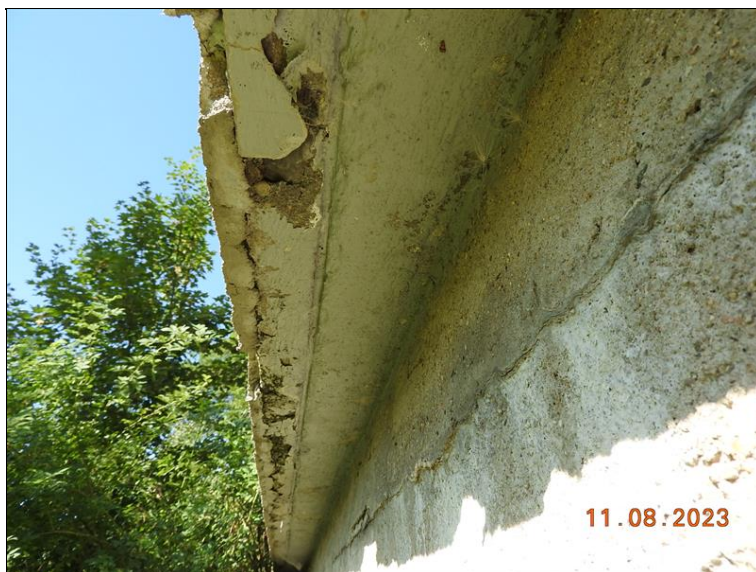
021\_pravá římsa podhled\_degradace betonu,  
odštíplé hrany.JPG

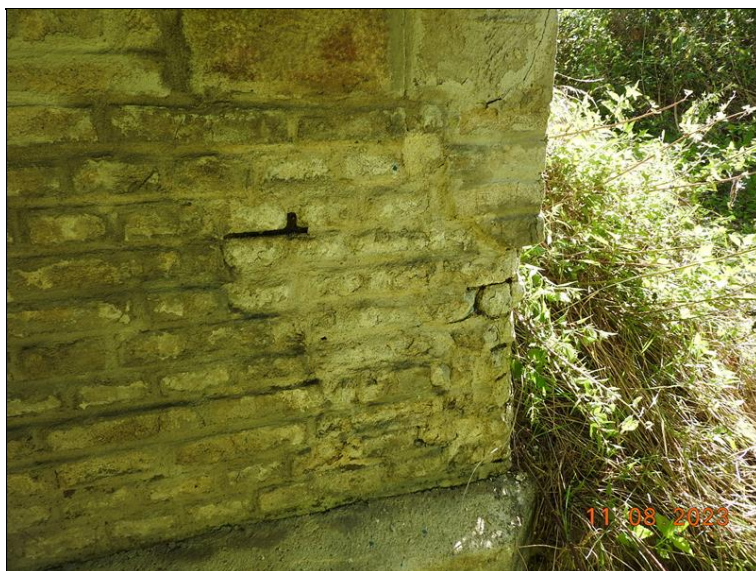
022\_OP2 zprava\_degradace zdiva.JPG

OP2 - povrchová degradace zdiva. Vpravo zvětralé zdivo a spárování. Vlevo zastiženy šikmé trhliny.

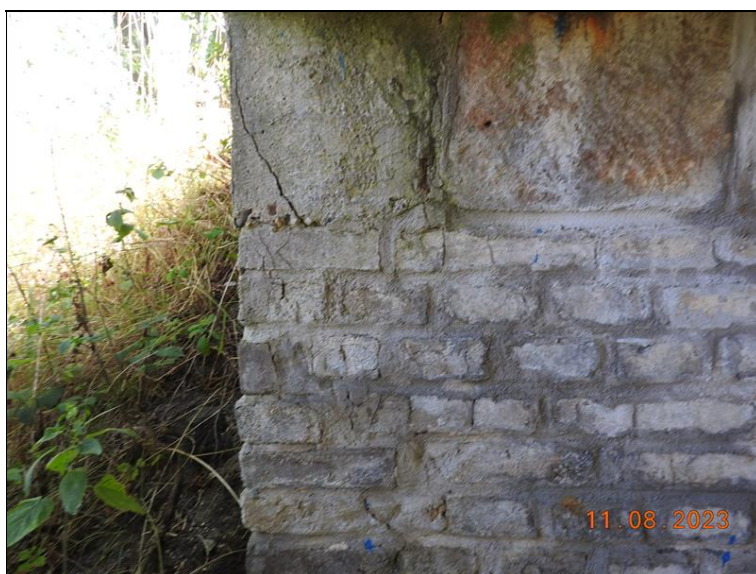
023\_OP2 zleva\_šikmé trhliny.JPG

OP2 - povrchová degradace zdiva. Vpravo zvětralé zdivo a spárování. Vlevo zastiženy šikmé trhliny.

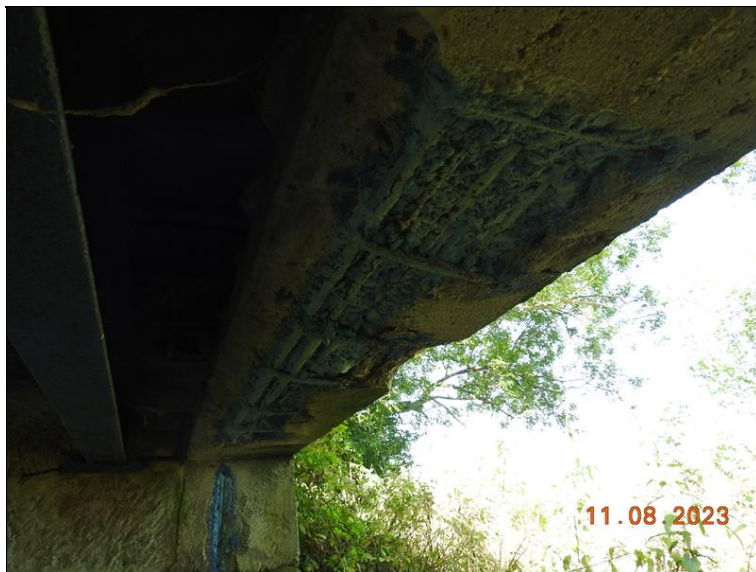
024\_podhled NK vlevo\_koroze, stopy po sanaci.JPG

Podhled NK vlevo - stopy po sanaci obnažené výztuž. Koroze stále přetrvává.

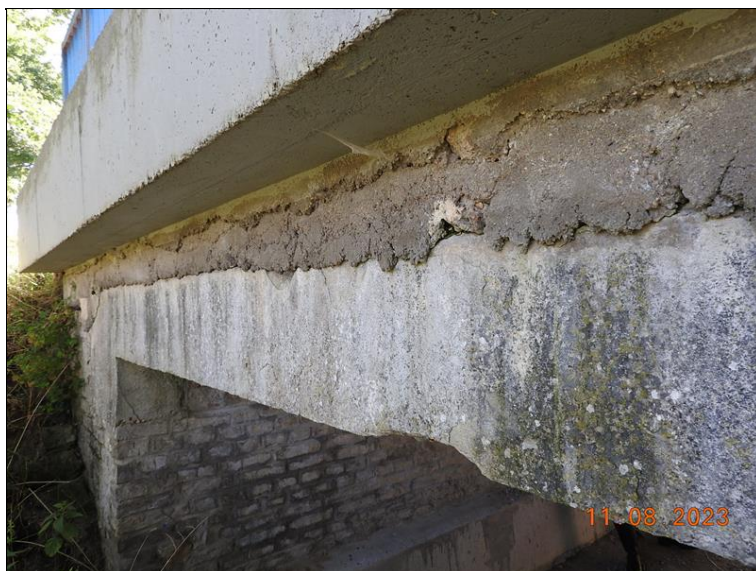
025\_čelo NK vlevo\_trhlina, stopy po zatékání.JPG

Čela NK - vodorovné trhliny s výluhy. Beton je povrchově degradován.
