Kraj: Středočeský kraj	Čís.sm.obj.:	1400/00066001/2018
Katastrální území: Unhošť, Kyšice	Čís.akce:	1492/18
<b>II/118 a III/0063 Amerika - Kyšice</b>	Datum:	09/2018
	Stupeň:	PDPS
	Formát:	–
	Měřítko:	–
Část: <b>B - Stavební část</b>	Číslo kopie:	Číslo přílohy: <b>B1.01.1</b>
Objekt: <b>SO 101 - Silnice II/118</b>		
Příloha: <b>Technická zpráva</b>

## TECHNICKÁ ZPRÁVA

### SO 101

### Silnice II/118

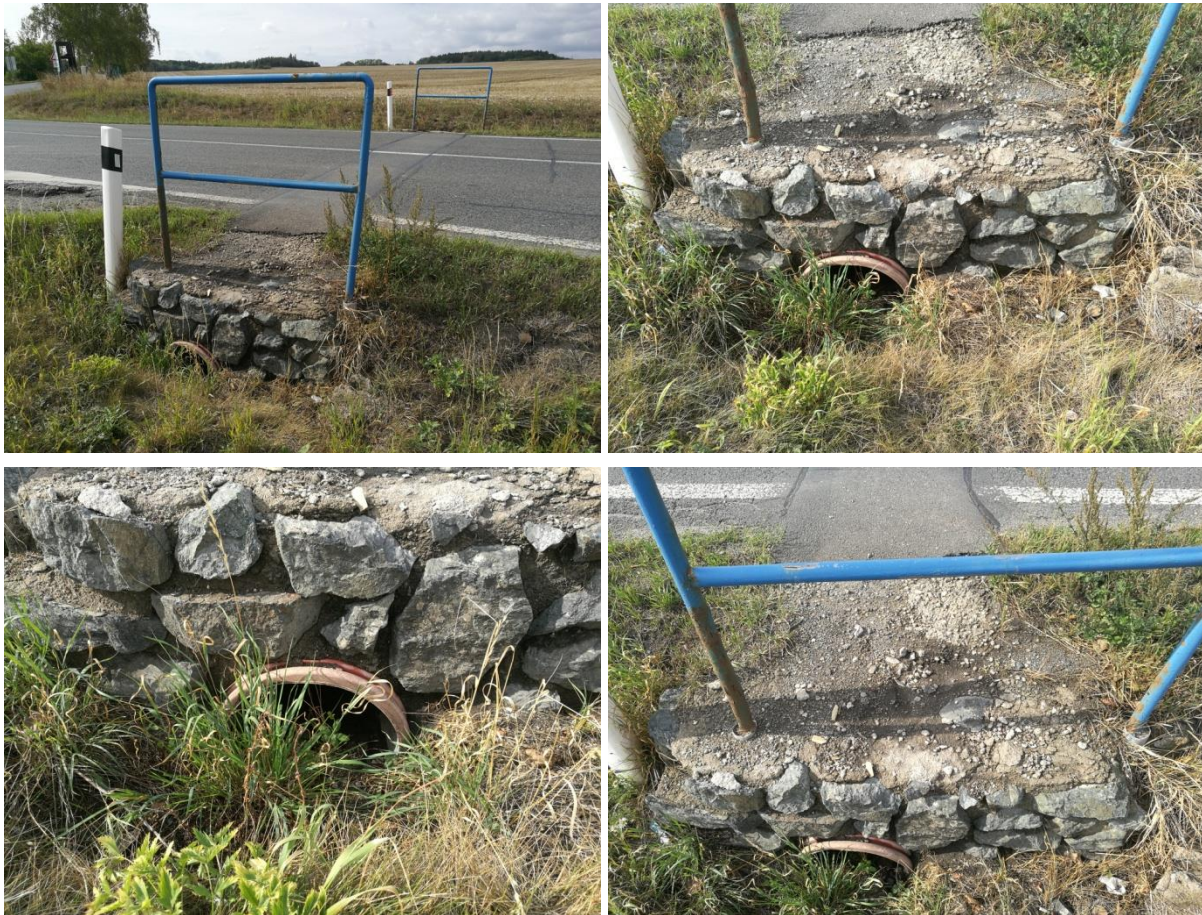
Shora zleva, směr Kyšice – Beroun, levá strana: 1 – celkový pohled z pole, 2 – detail čela, 3 – detail vtoku, 4 – detail horní desky a zábradlí

Levá strana:

- Vtok je bez úpravy a zanesený, dláždění není provedeno.
- Kamenné zdivo je zcela nepravidelné, kameny jsou beztvaré bez pohledových zrcadel, spojovací materiál je značně degradovaný, po stranách se zdivo téměř rozpadá.
- Vrchní deska čela není provedena.
- Ocelové zábradlí je zkorodované zejména v oblasti kotvení.

Levá strana:

- Kompletní odstranění čela propustku včetně základových konstrukcí, pokud budou poškozené a nepoužitelné pro navrhované řešení, stávající plastová korugovaná trouba zachována a seříznuta podél budoucího svahu.
- Celkové vyčištění koryta od náletových porostů, travin a půdních nánosů.
- Úprava a modelace svahu a koryta.
- Vydláždění koryta před vtokem a kolem vtoku z betonových žlabovek a dlaždic.
- Zatavnění dotčených okolních ploch.

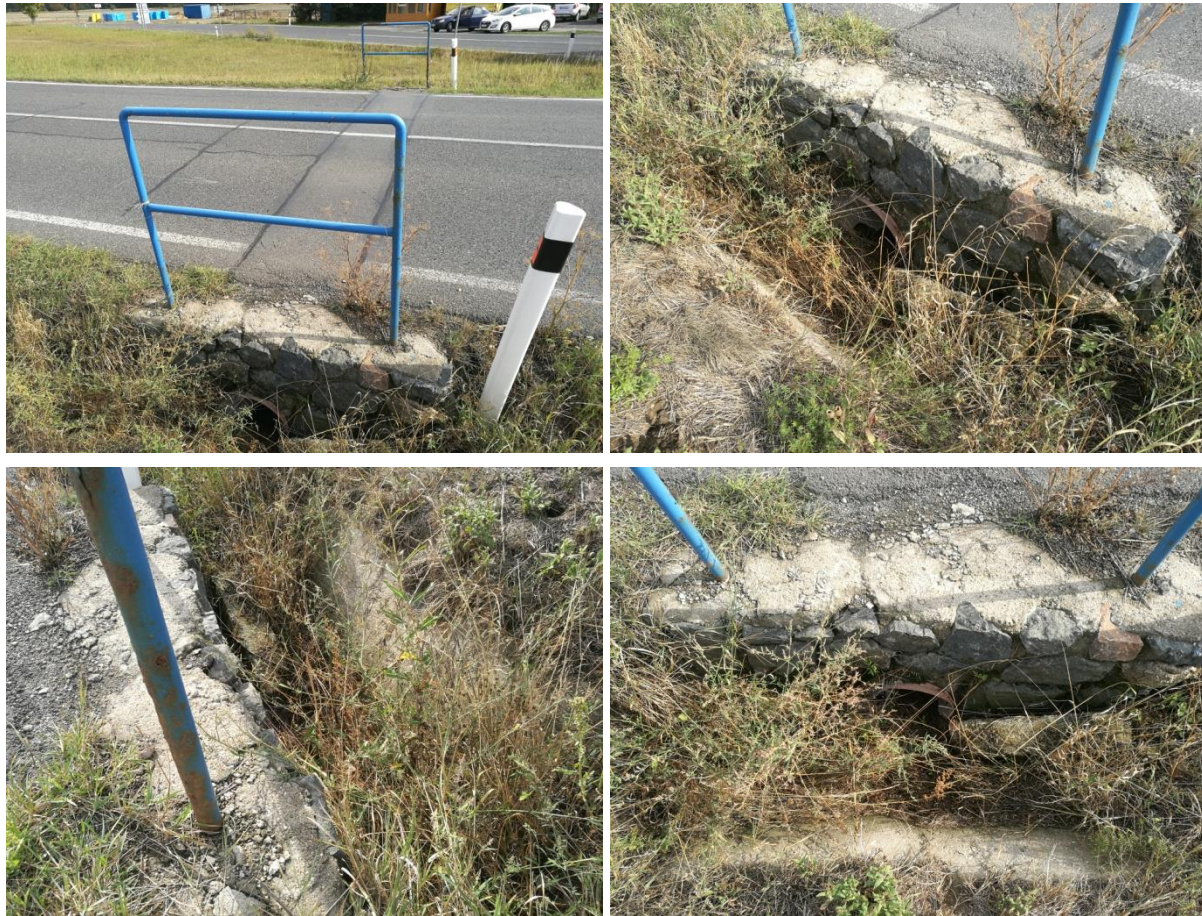
Shora zleva, směr Kyšice – Beroun, pravá strana: 1 – celkový pohled z pole, 2 – pohled na čelo propustku, 3 – detail horní části a zábradlí, 4 – detail vtoku a betonové desky

Pravá strana:

- Vtok je bez úpravy a zanesený, dláždění není provedeno.
- Kamenné zdivo i spojovací materiál degraduje.
- Vrchní deska čela není provedena.
- Ocelové zábradlí je zkorodované zejména v oblasti kotvení.

Pravá strana:

- Kompletní odstranění čela propustku včetně základových konstrukcí, pokud budou poškozené a nepoužitelné pro navrhované řešení.
- Provedení nového základu z prostého betonu C30/37-CX4, hloubka základové spáry 800mm pod dnem koryta, uložení spřáhovací výztuže „U“ z R12 á 150mm, rozdělovací výztuž R12, celkové vyztužení 80kg/m<sup>3</sup>.

- Betonáž železobetonového čela včetně krycí desky z betonu C30/37-XC4-XD2-XF2, tloušťka 400mm, výztuž horizontální i svislá R12 á 150mm, celkové množství 150 kg/m<sup>3</sup>.

- Nové ocelové zábradlí z trubek D40/3, žárový pozink pro venkovní expozici, geometrie shodná se stávajícím řešením, kotevní desky P7-100/140, kotvení á 2xM12 – lepená kotva do hloubky 160mm, podlití kotevních desek zálivkovou maltou na bázi cementu.

- Terénní úpravy a svahování kolem čela propustku.
- Vydláždění koryta před vtokem, kolem vtoku a po stranách čela z betonových žlabovek a dlaždic.
- Zatavnění dotčených okolních ploch.

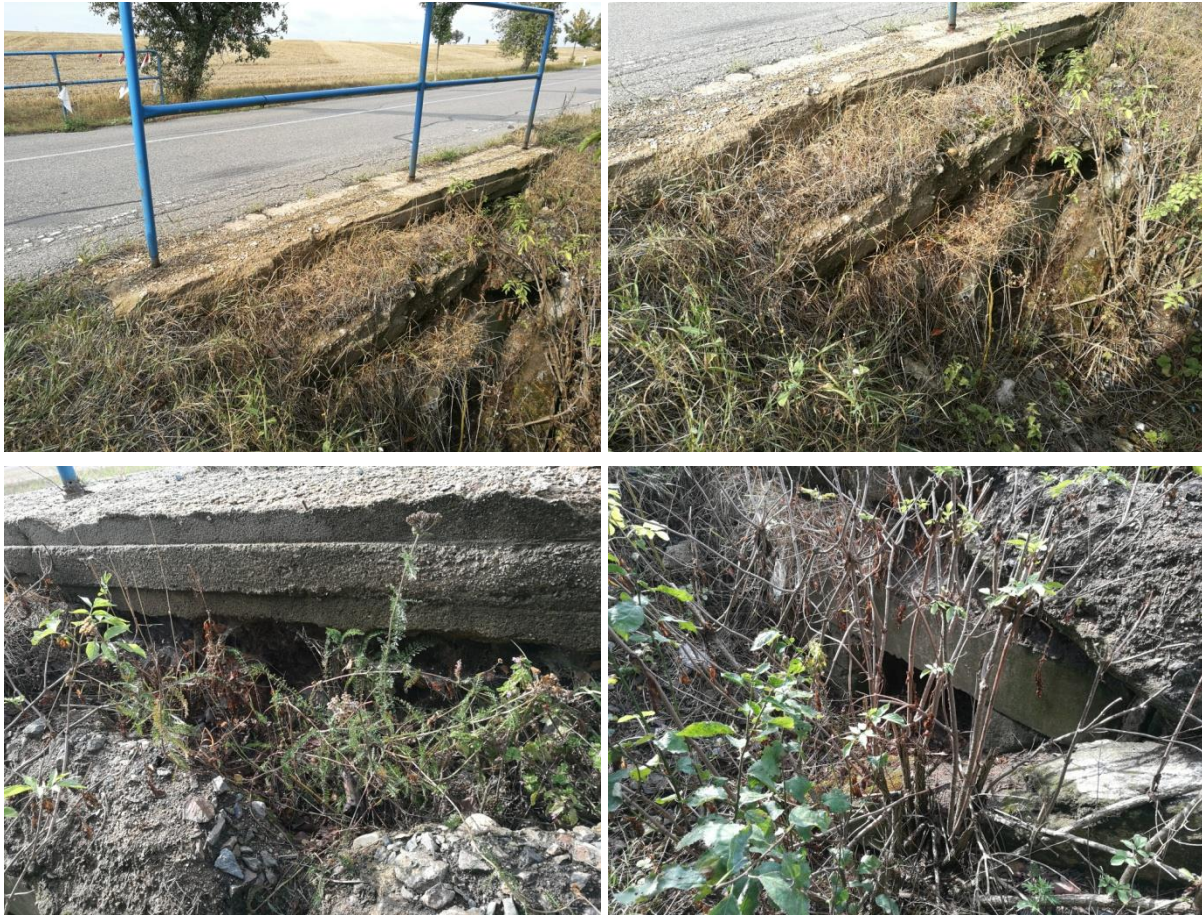
Shora zleva, směr Kyšice – Beroun, levá strana: 1 – celkový pohled z pole, 2 – pohled na čelo, 3 – detail horní části a kotvení zábradlí, 4 – detail vtoku

- Vtok je bez úpravy a zanesený, dláždění není provedeno.
- Betonová skládaná konstrukce je zcela rozpadlá, beton degraduje.
- Horní deska je zcela porušená.
- Ocelové zábradlí je zkorodované zejména v oblasti kotvení.

Levá strana:

- Kompletní odstranění čela propustku včetně základových konstrukcí.
- Celkové vyčištění koryta od náletových porostů, travin a půdních nánosů.

- Uložení nové plastové korugované trouby do stávajícího vtoku a injektáž mezilehlého prostoru, v terénu trouba uložena do betonového nebo pískového lože, trouba seříznuta podél svahu.
- Úprava a modelace svahu a koryta.
- Vydláždění koryta před vtokem a kolem vtoku z betonových žlabovek a dlaždic, osazení betonového prahu před vtokem k zamezení zpětného vzduť.
- Zatravnění dotčených okolních ploch.

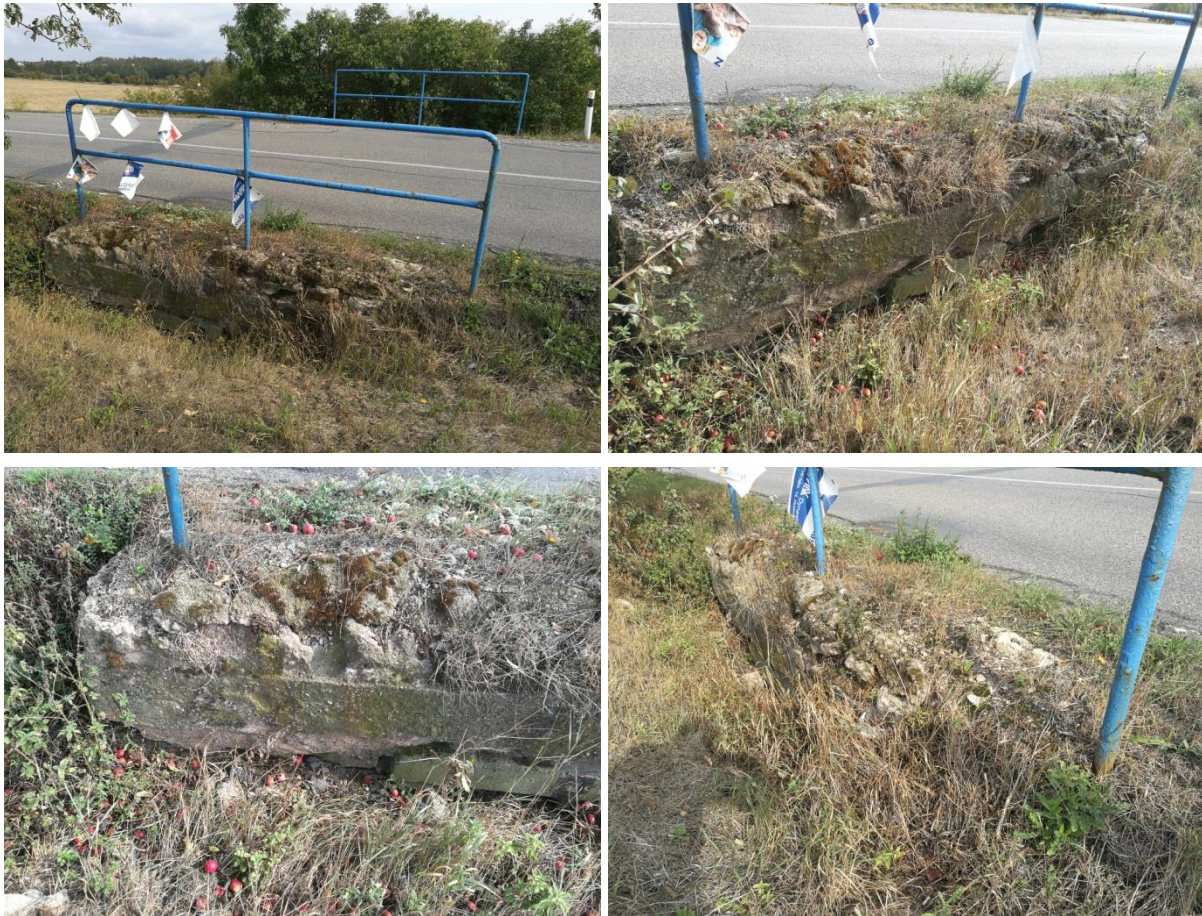
Shora zleva, směr Kyšice – Beroun, pravá strana: 1 – celkový pohled z pole, 2 – detail čela propustku, 3 – detail postranní části s kotvením zábradlí, 4 – detail horní desky s kotvením zábradlí

Pravá strana:

- Kompletní odstranění čela propustku včetně základových konstrukcí, pokud budou poškozené a nepoužitelné pro navrhované řešení.
- Celkové vyčištění koryta od náletových porostů, travin a půdních nánosů.

- Uložení nové plastové korugované trouby do stávajícího vtoku a injektáž mezilehlého prostoru, v terénu trouba uložena do betonového nebo pískového lože.

- Provedení nového základu z prostého betonu C30/37-CX4, hloubka základové spáry 800mm pod dnem koryta, uložení spřahovací výztuže „U“ z R12 á 150mm, rozdělovací výztuž R12, celkové vyztužení 80kg/m<sup>3</sup>.

- Betonáž železobetonového čela včetně krycí desky z betonu C30/37-XC4-XD2-XF2, tloušťka 400mm, výztuž horizontální i svislá R12 á 150mm, celkové množství 150 kg/m<sup>3</sup>.

- Nové ocelové zábradlí z trubek D40/3, žárový pozink pro venkovní expozici, geometrie shodná se stávajícím řešením, kotevní desky P7-100/140, kotvení á 2xM12 – lepená kotva do hloubky 160mm, podlití kotevních desek zálivkovou maltou na bázi cementu.

- Terénní úpravy a svahování kolem čela propustku.
- Vydláždění koryta před vtokem, kolem vtoku a po stranách čela z betonových žlabovek a dlaždic.
- Zatravnění dotčených okolních ploch.

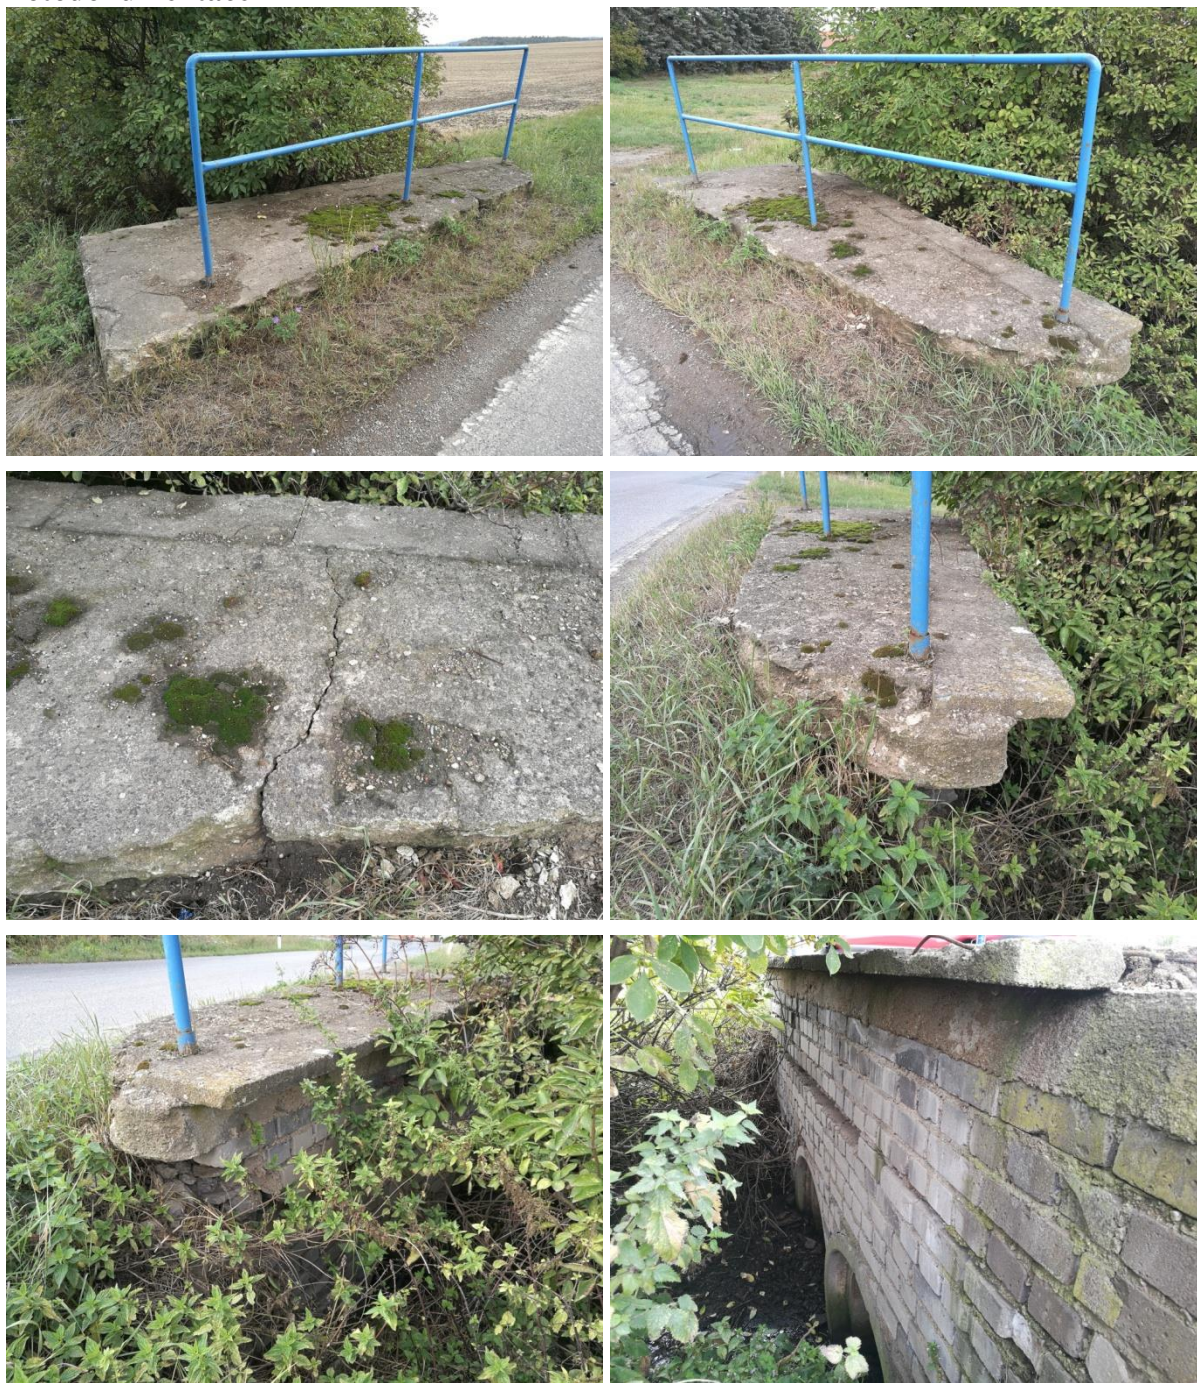
Shora zleva, směr Kyšice – Beroun, levá strana: 1 - 1, 2 – celkové pohledy od silnice, 3 – detail horní desky, 4, 5 – detail postranní části čela s kotvením zábradlí, 6 – detail zdiva a římsy

- Vtok je bez úpravy a zanesený, dláždění není provedeno.
- Betonové cihly jsou v postranních částech velmi porušené a uvolněné, spojovací materiál degraduje.
- Postranní části čel jsou podemleté, na některých místech se téměř rozpadají.
- V horní části chybějící vypadlé cihly, porušená malta.
- Horní deska degraduje, objevují se trhliny a uvolněné části.
- Ocelové zábradlí je zkorodované zejména v oblasti kotvení.

- Celkové vyčištění koryta od náletových porostů, travin a půdních nánosů.
- Odstranění krycí železobetonové desky a zábradlí včetně kotvení.

- Vybourání čela propustku k hornímu líci betonových trub do hloubky 300mm, příprava povrchů a vytvoření spřahovacích kapes.
- Osazení spřahovacích trnů R20 á 300mm do hl. 200mm, dl. 500mm, lepeno chemickým tmelem, aplikace adhezního můstku na povrch cihelné podkladní konstrukce.

- Betonáž střední a horní části čela včetně krycí desky s římsou z betonu C30/37-XC4-XD2-XF2, výztuž horizontální i svislá R12 á 150mm, celkové množství 150 kg/m<sup>3</sup>.

- Nové ocelové zábradlí z trubek D40/3, žárový pozink pro venkovní expozici, geometrie shodná se stávajícím řešením, kotevní desky P7-100/140, kotvení á 2xM12 – lepená kotva do hloubky 160mm, podlití kotevních desek zálivkovou maltou na bázi cementu.

- Terénní úpravy a svahování kolem čela propustku.
- Vydlaždění koryta před vtokem, kolem vtoku a po stranách čela z betonových žlabovek a dlaždic. Na levé straně osazen betonový práh proti zpětnému vzdutí.

- Zatrávnění dotčených okolních ploch.

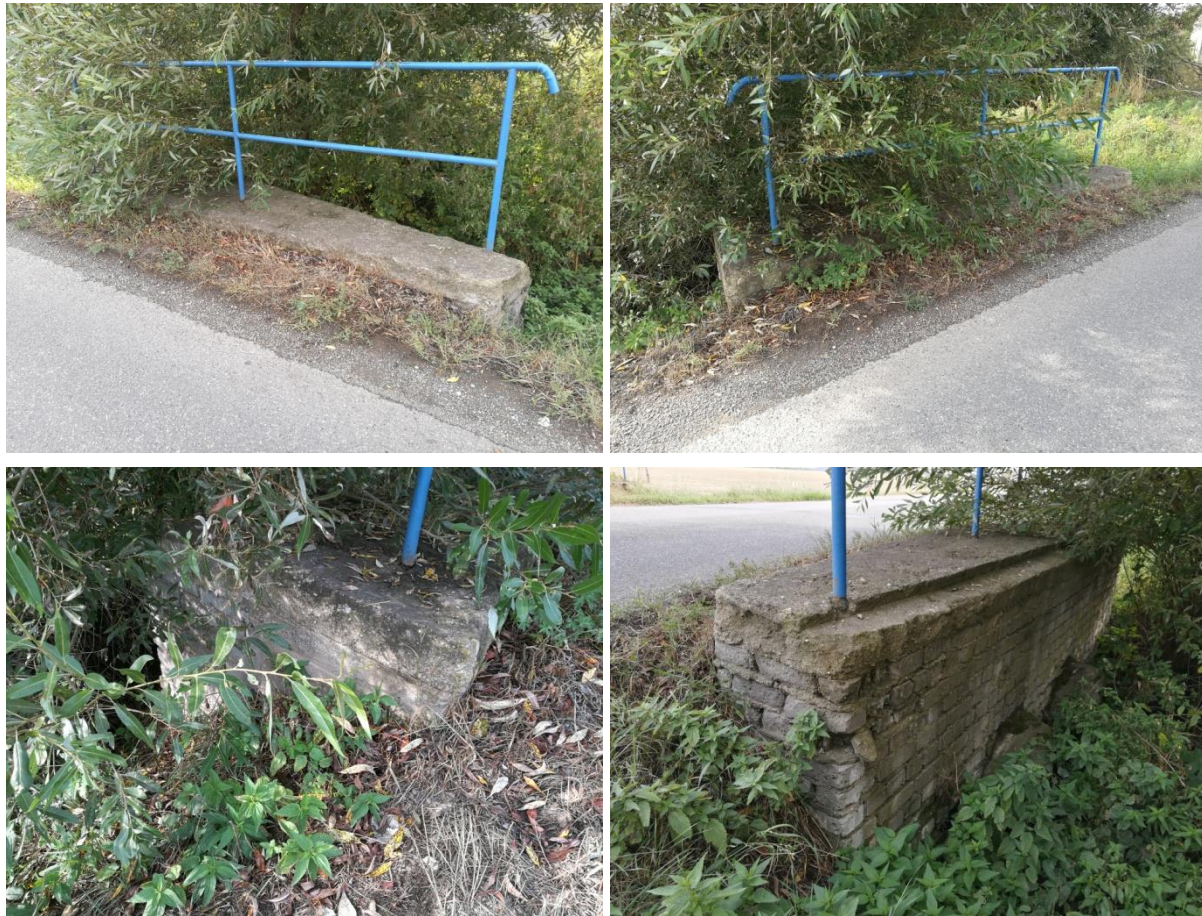
Shora zleva, směr Kyšice – Beroun, pravá strana: 1, 2 – celkové pohledy od silnice, 3 – detail postranní části čela s kotvením zábradlí, 4 – detail zdiva postranní části čela

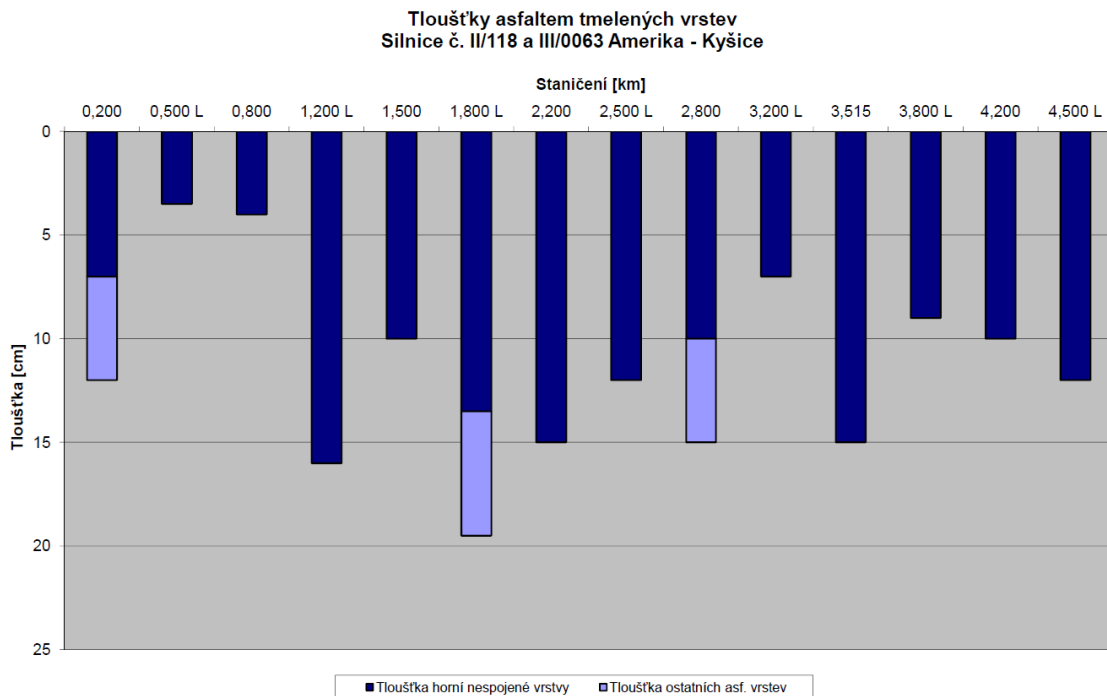
Asfaltové vrstvy jsou proměnné tl. 50 – 160 mm. Vykazují řadu únavových poruch a degradaci povrchu.
