Most 101-055

Most přes potok v obci Kralupy n/Vlt.

MIMOŘÁDNÁ PROHLÍDKA

Objekt: Most ev.č. 101-055 (Most přes potok v obci Kralupy n/Vlt.)

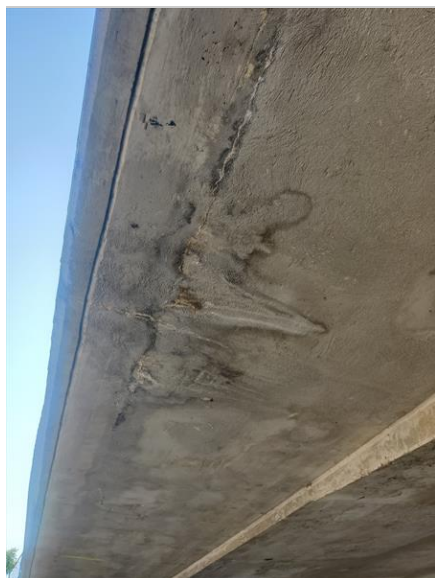
05_rimsaNK_L.jpg

- [2.1] 2.1 Nosná konstrukce Průsaky mezi NK a římsou, pracovní spára v podhledu NK.

2.1 Nosná konstrukce

Průsaky mezi NK a římsou, pracovní spára v pohledu NK.

- [3] 1.2 Mostní podpěry křídla a čelní zdi Trhliny injektovat
- [4] 2.1 Nosná konstrukce Lokální očištění a otryskání podhledu NK. Mezi NK a římsou provést injektáže, poté sanace. Sanovat také pracovní spáru.
- [5] 3.2 Chodníky Překotvení překrytí v chodníkových římsách, sanace odrazného povrchu římsy.
- [6] 3.2 Chodníky Odvrtat kotvu do hloubky 2 cm, poté zasanovat.
- [7] 4.6 Území pod mostem a přístup. cesty Ve vodorovné části odstranit osazenou dlažbu a provést betonový patní práh. Poté vydláždit dno a zajistit dlažbou také příkré svahy.

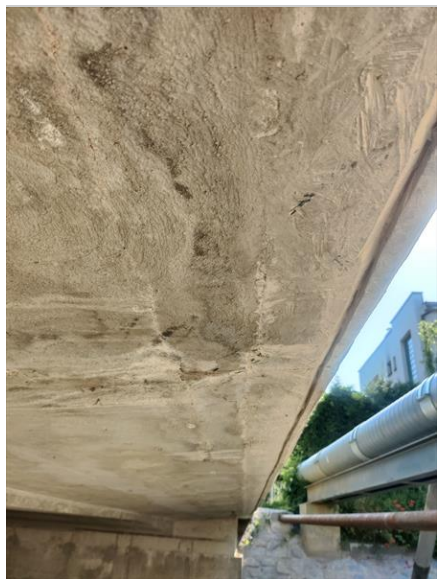
06_rimsaNK_P.jpg

2.1 Nosná konstrukce

Průsaky mezi NK a římsou, pracovní spára v pohledu NK.

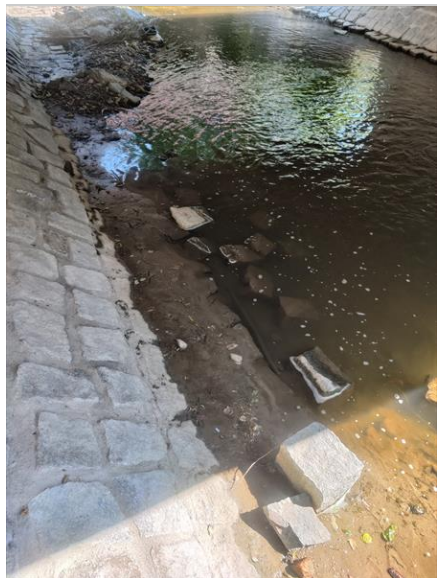
07_Koryto_O1_1.jpg

4.6 Území pod mostem a přístup. cesty

Nedokončené dláždění koryta a svahů. Chybějící prahy.

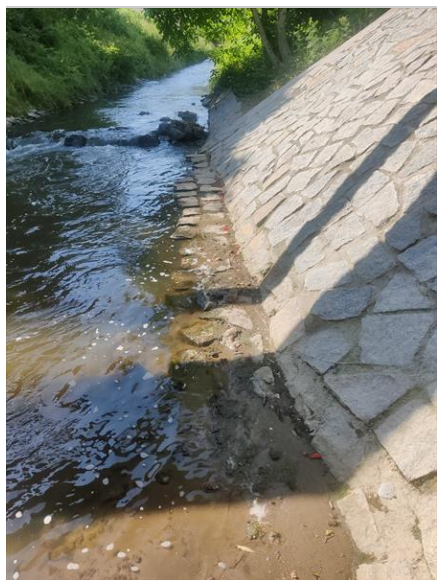
08_koryto_O1_2.jpg

4.6 Území pod mostem a přístup. cesty

Nedokončené dláždění koryta a svahů. Chybějící prahy.

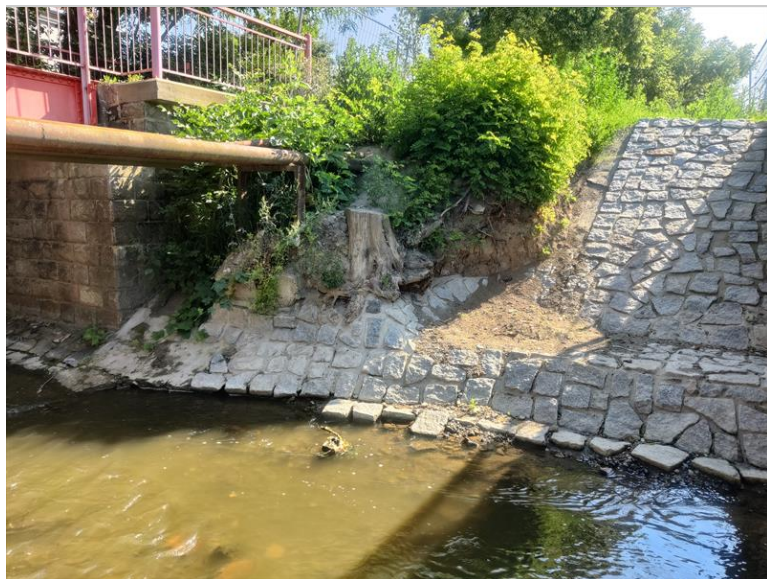
09_koryto_O2_1.jpg

4.6 Území pod mostem a přístup. cesty
Nedokončené dláždění koryta a svahů. Chybějící prahy.

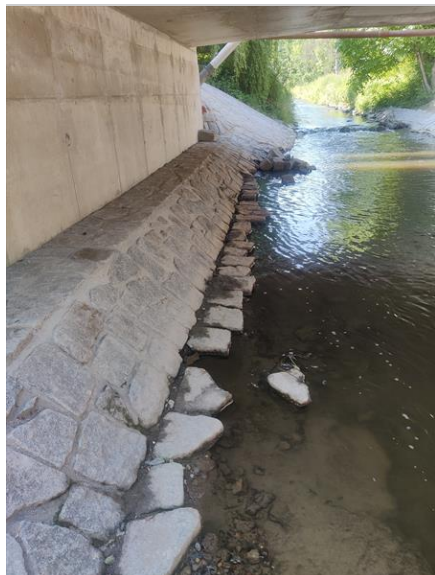
10_koryto_O2_2.jpg

4.6 Území pod mostem a přístup. cesty
Nedokončené dláždění koryta a svahů. Chybějící prahy.

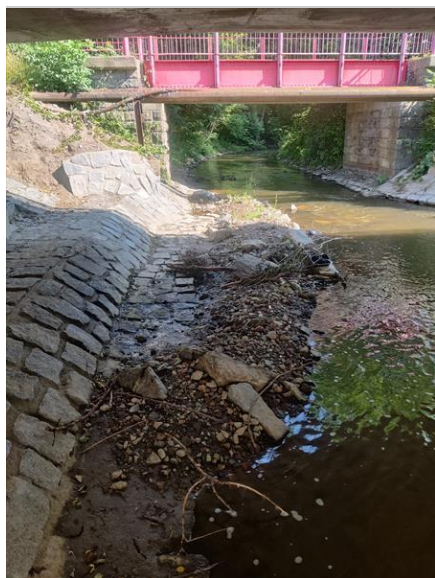
11_KorytoNanosy_1.jpg

4.6 Území pod mostem a přístup. cesty
V korytě jsou nánosy stavebního materiálu.

- [1] 4.6 Území pod mostem a přístup. cesty Odstranit nánosy v korytě z prostoru mostu.
- [2] 4.6 Území pod mostem a přístup. cesty Odstranit oplocení, ochranu stromu a hromadu suti.

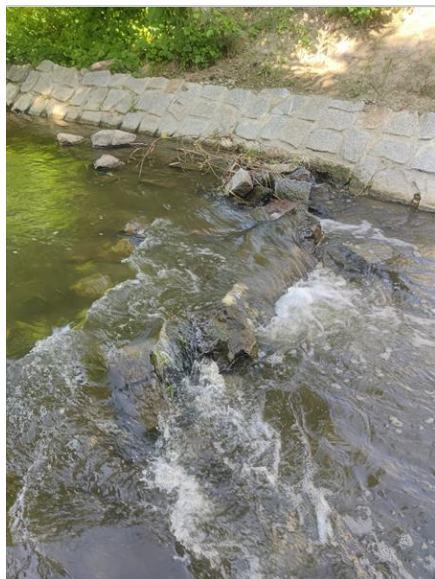
12_KorytoNanosy_2.jpg

4.6 Území pod mostem a přístup. cesty

V korytě jsou nánosy stavebního materiálu.

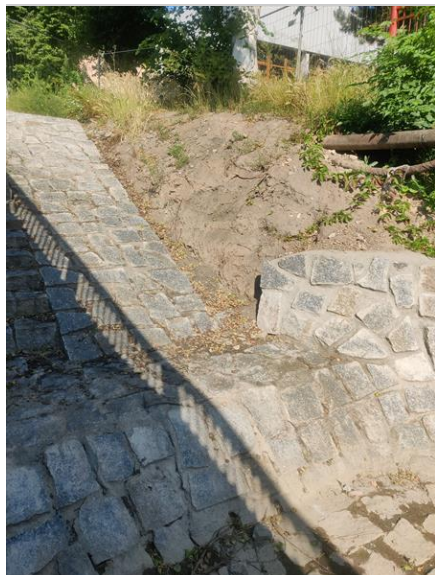
13_prahOpevneni.jpg

4.6 Území pod mostem a přístup. cesty

Nedokončené dláždění koryta a svahů. Chybějící prahy.

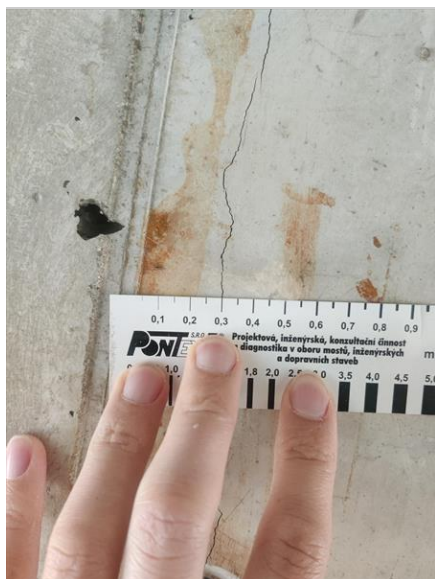
15_trhliny.jpg

- [1.1] 1.2 Mostní podpěry křídla a čelní zdi Ve spodní stavbě jsou trhliny

1.2 Mostní podpěry křídla a čelní zdi
Ve spodní stavbě jsou trhliny

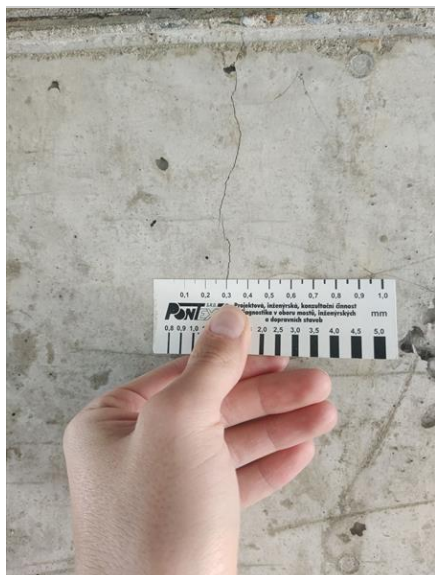
16_trhliny2.jpg

1.2 Mostní podpěry křídla a čelní zdi
Ve spodní stavbě jsou trhliny

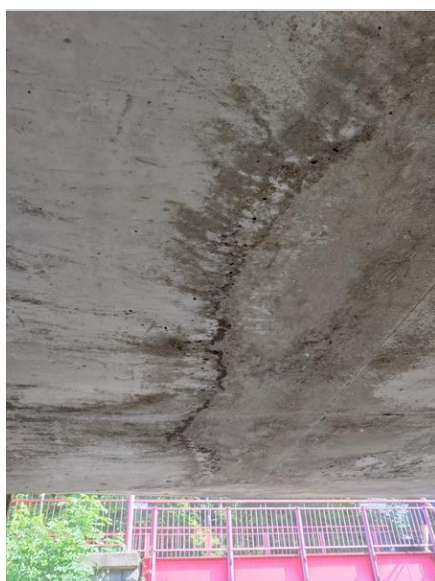
17_pohledNK.jpg

2.1 Nosná konstrukce
Průsaky mezi NK a římsou, pracovní spára v pohledu NK.

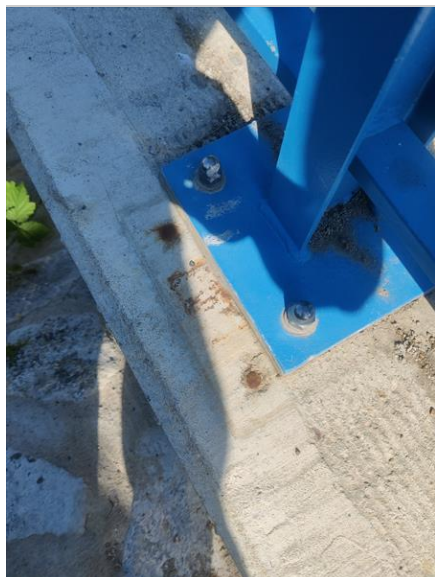
18_kotvyZab.jpg

- [3.1] 3.2 Chodníky Uvolněné překrytí diltační spáry.
Ponechané kotvy po chybně osazeném zábradlí.

3.2 Chodníky

Ponechané kotvy po chybně osazeném zábradlí.

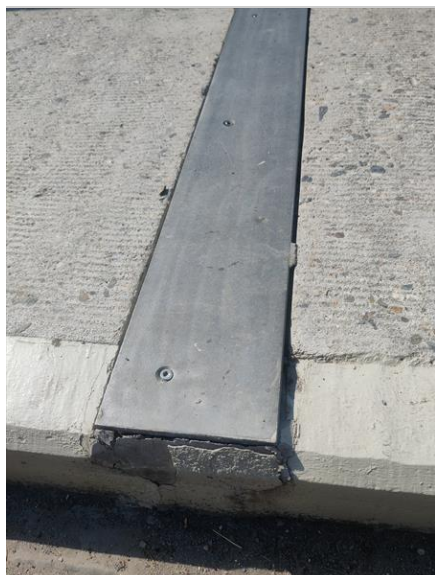
19_prekryti1.jpg

3.2 Chodníky

Uvolněné překrytí diltační spáry.

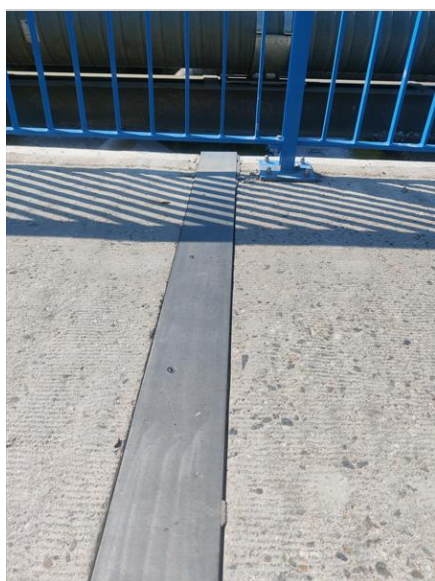
20_prekryti2.jpg

3.2 Chodníky

Uvolněné překrytí diltační spáry.

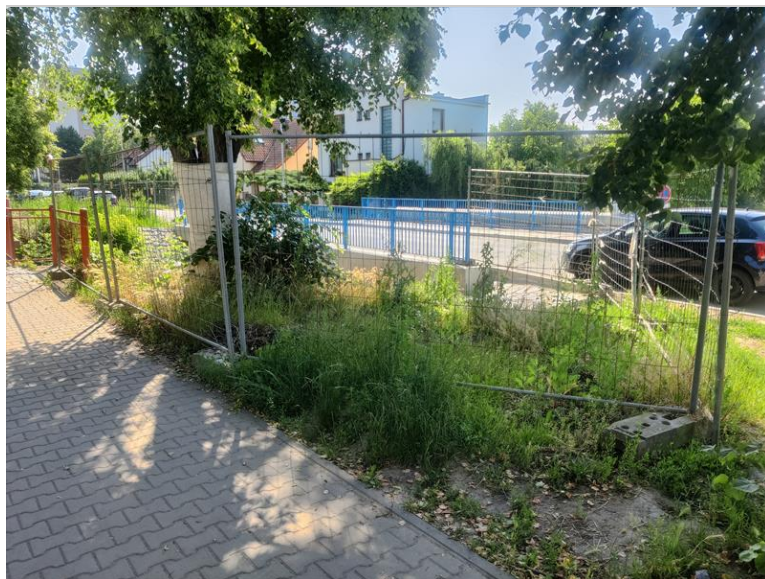
21_ochrana_strom.jpg

4.6 Území pod mostem a přístup. cesty

V okolí mostu zůstalo oplocení a suť po stavbě a GTX na stromě.

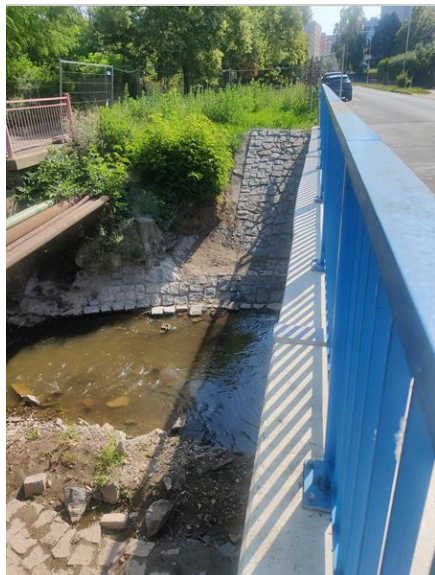
22_oploceni1.jpg

4.6 Území pod mostem a přístup. cesty

V okolí mostu zůstalo oplocení a suť po stavbě a GTX na stromě.

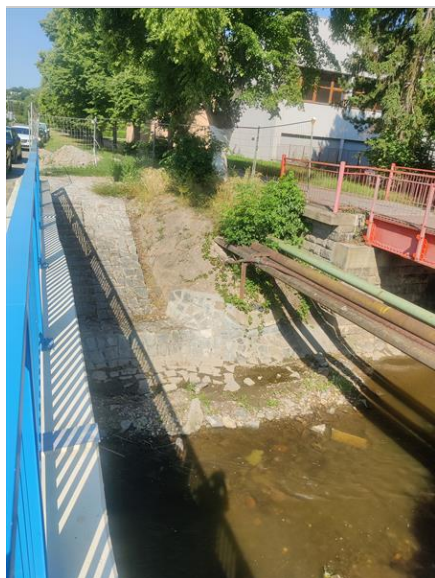
23_oploceni2.jpg

4.6 Území pod mostem a přístup. cesty

V okolí mostu zůstalo oplocení a suť po stavbě a GTX na stromě.

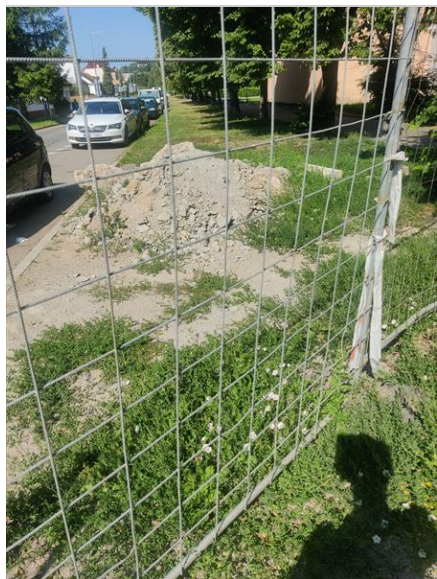
24_sut.jpg

- [4.1] 4.6 Území pod mostem a přístup. cesty Nedokončené dláždění koryta a svahů. Chybějící prahy.
V korytě jsou nánosy stavebního materiálu.
V okolí mostu zůstalo oplocení a suť po stavbě a GTX na stromě.

4.6 Území pod mostem a přístup. cesty

V okolí mostu zůstalo oplocení a suť po stavbě a GTX na stromě.
