# **Most 101-062**

Most přes odpadní kanál za obcí Kralupy nad Vltavou

## **HLAVNÍ PROHLÍDKA**

Datum provedení prohlídky: 18.11.2022

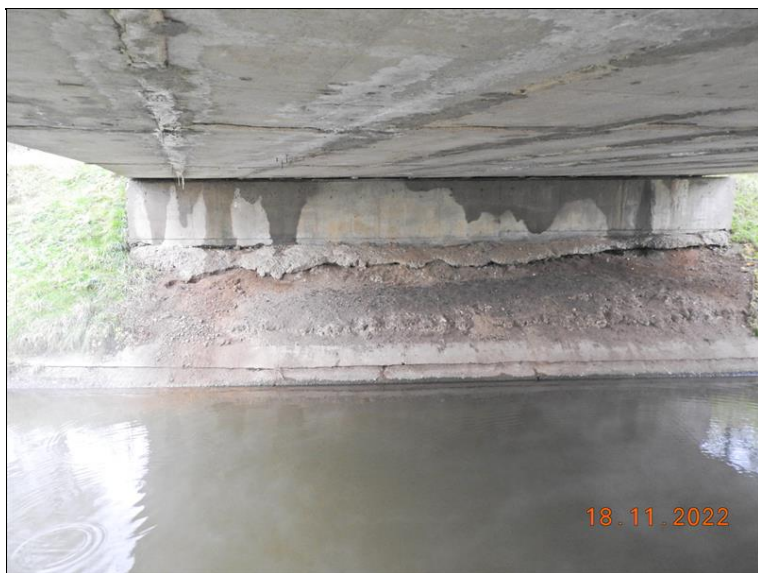
OP1

| [1.2] | 1.2 | Mostní podpěry křídla a čelní zdi | Masivní zatékání na úložné prahy, pak dříky a křídla, výluhy.<br>Plošná degradace betonu v místech zatékání.<br>Trhliny v úložných prazích, drcení betonu pod ložisky, odpadávání betonu, koroze obnažené výztuže. |

Úložné prahy a nosníky KA se blíží ke konci životnosti, je potřeba zahájit projekt rekonstrukce mostu včetně diagnostického průzkumu, který zjistí zbytkovou životnost.

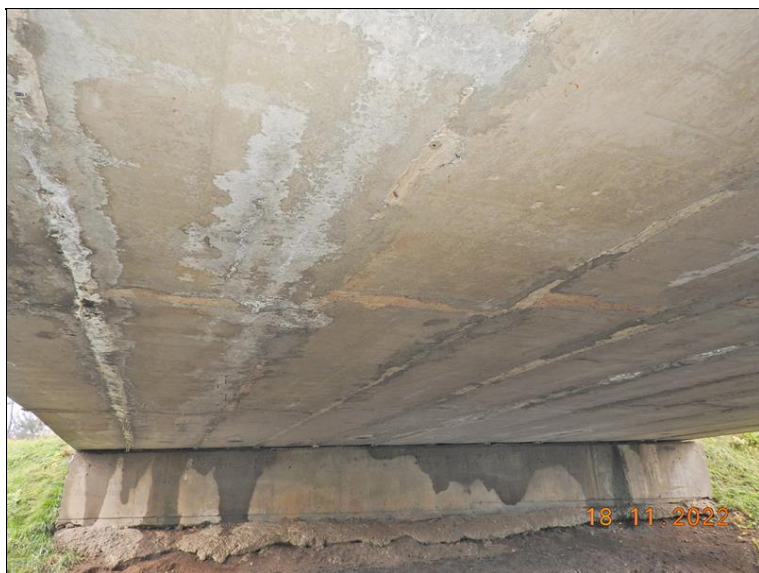
| [2.1] | 2 | Nosná konstrukce mostu (horní stavba) | Koroze obnažené kotvy na levém nosníku nad OP2.<br>Průsaky skrz spáry mezi nosníky, tvorba krápníků, výluhy, degradace betonu ve spárách. Nejhorší stav mezi krajními nosníky.<br>Degradace betonu nosníků kolem průsaků mezi spárami, koroze výztuže, separace krycí vrstvy.<br>Na dolním líci u některých nosníků podélné trhliny, možná v trase předpínání výztuže.<br>Drcení betonu koncových příčníků.<br>Prostor mezi nosníky a spodní stavbou je vyplněn polystyrenem, který byl následně zabetonován.<br>Průsaky, výluhy a výkvěty kolem odvodňovacích otvorů. |

Spodní líc NK.

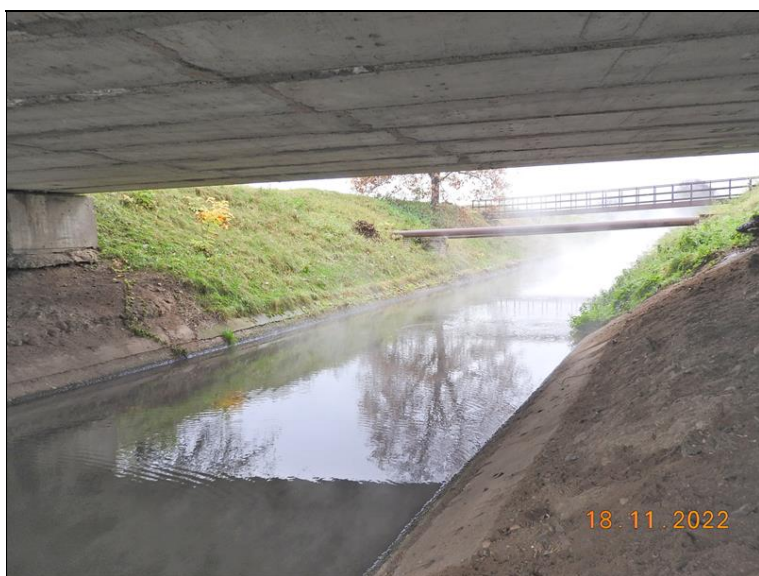
| [1.3] | 1.3 | Zemní těleso, záhozy, zpevnění, přech.obl. | Eroze zemního tělesa pod dříky.<br>Rozpad betonu opevnění tělesa. |

Území pod mostem.

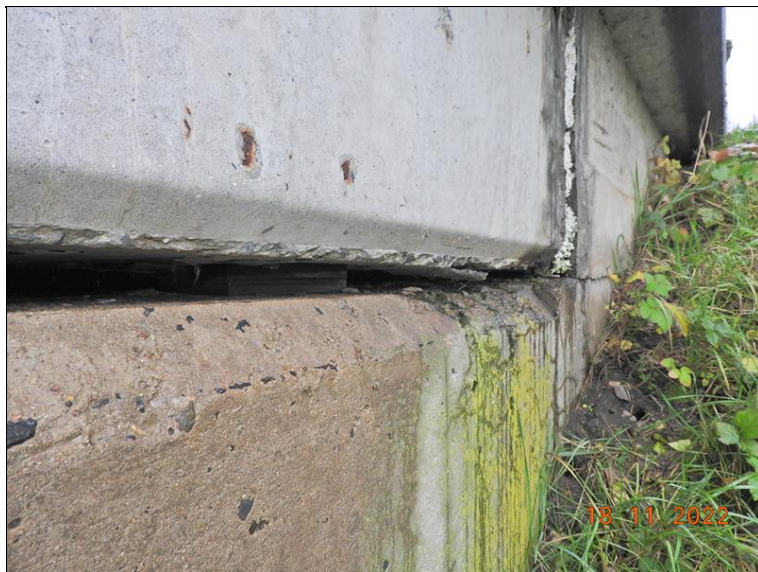
Uložení na OP1.

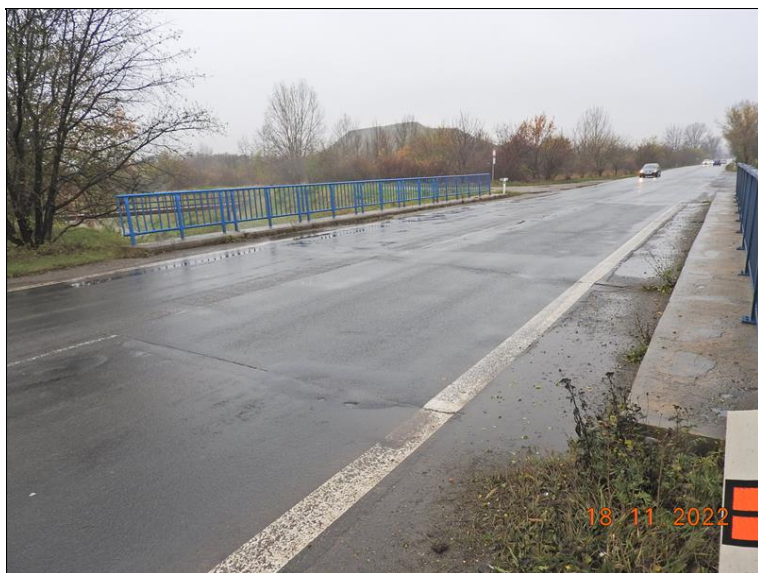
| [3.1] | 3.1 | Vozovka | Trhliny, vyjeté koleje, vysprávky, výtluky, nerovnosti. Zadržování srážkové vody. |

Vozovka.

Do doby opravy/ výměny mostu provádět běžnou údržbu.

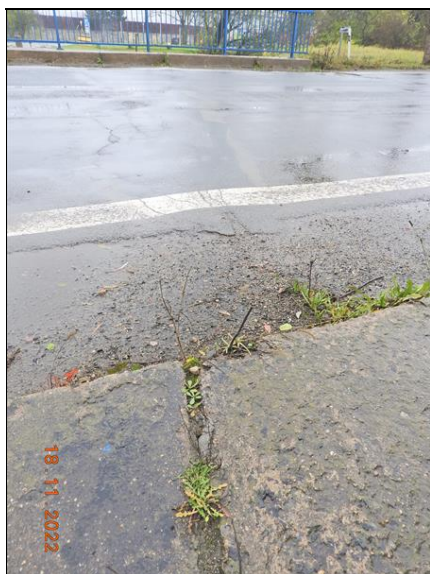
| [2.2] | 2.3 | Mostní závěry | Mostní závěry jsou netěsné. |

MZ nad OP1.

Je třeba provést výměnu mostního svršku, včetně izolace, záchytného systému a osazení funkčních mostních závěrů, pakliže se to vyplatí v závislosti na zjištěné zbytkové životnosti mostu. Jinak provést výměnu mostu.

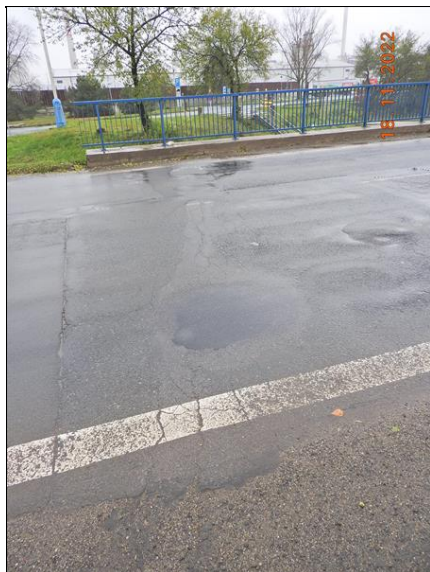
MZ nad OP2.

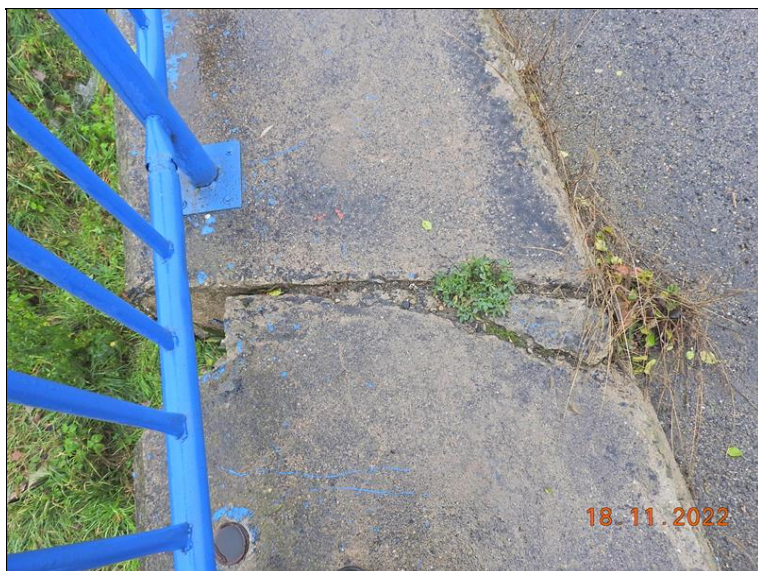
| [3.2] | 3.3 | Římsy, obrubníky, zálivky | Degradace betonu říms, místy hloubková. Olamování hran. Koroze obnažené výztuže, separace krycí vrstvy.<br>Závažné odpadání betonu nad OP2 v místě dilatace. |

MZ nad OP2 - chodník.

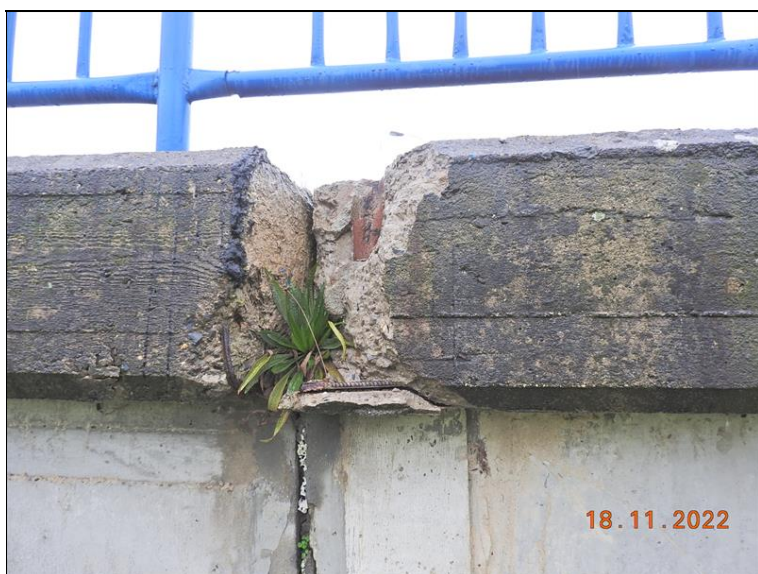
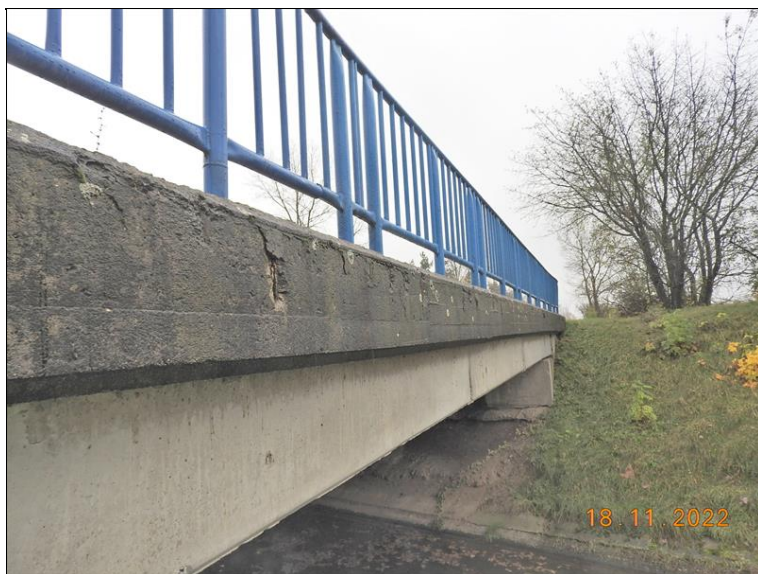
Levá římsa.

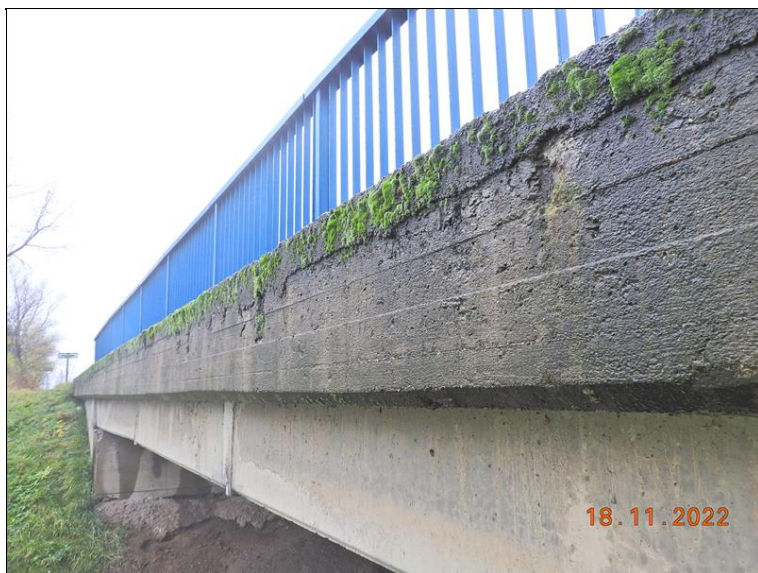
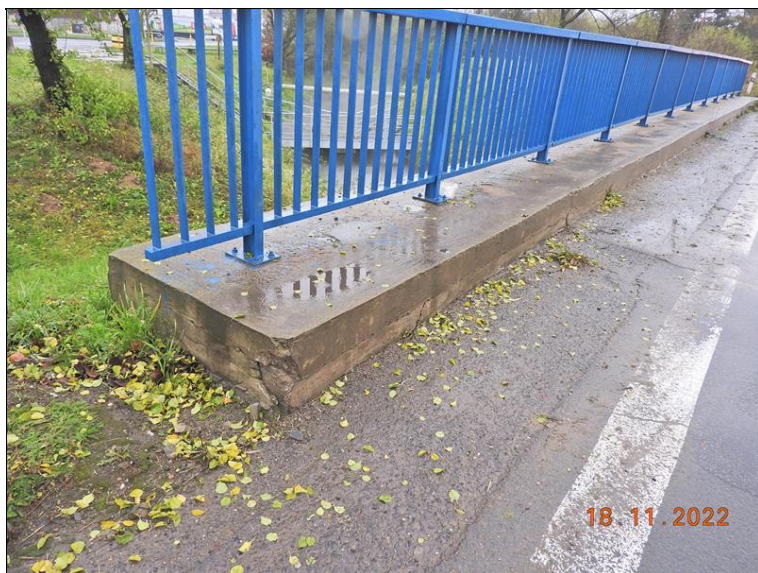
Pravá římsa.

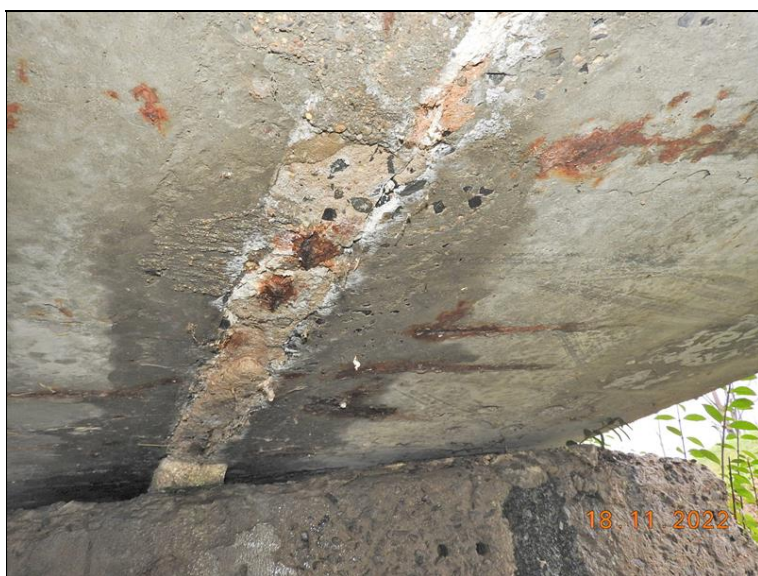
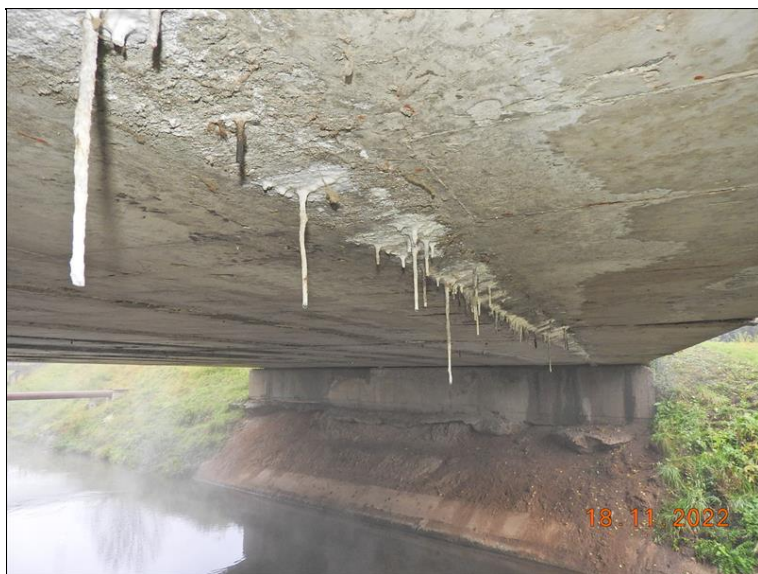
Spára mezi posledními nosníky.

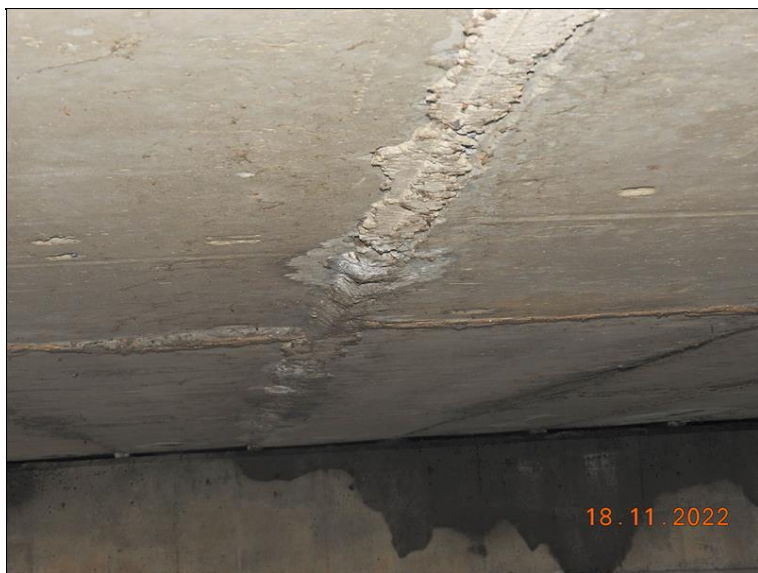
Spára mezi nosníky, střed.

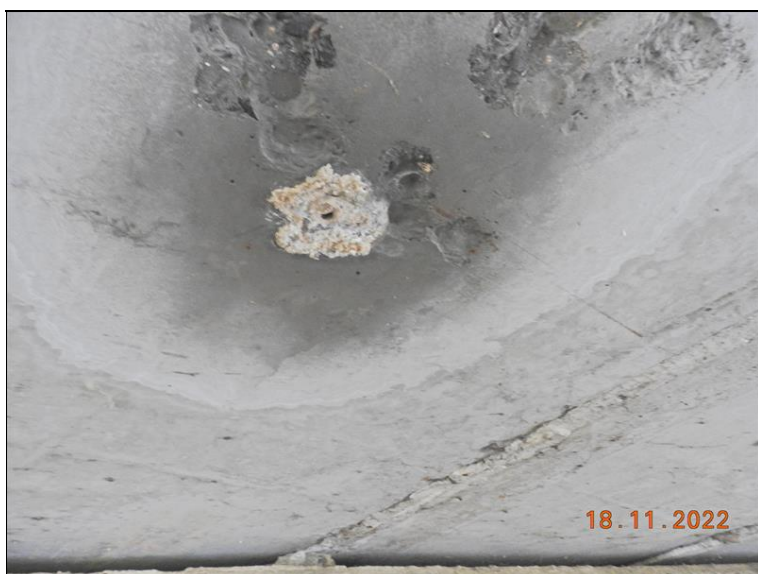
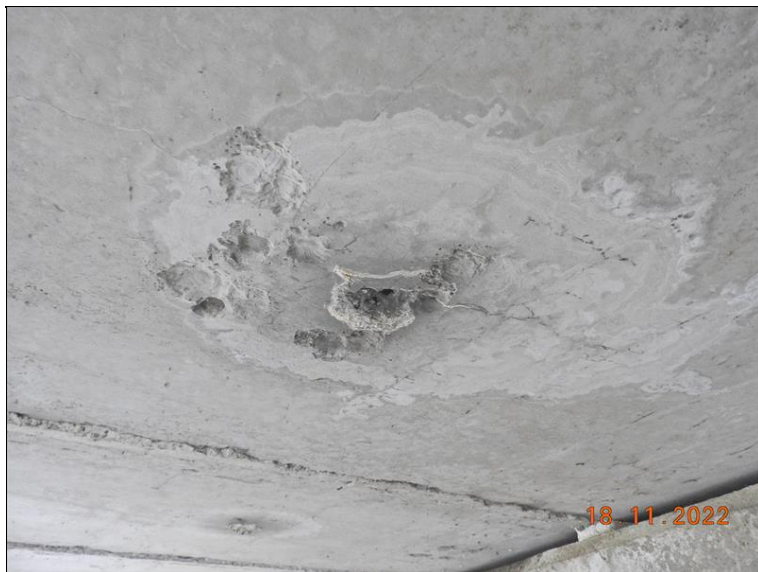
Odvodňovací kanálek nad OP2.

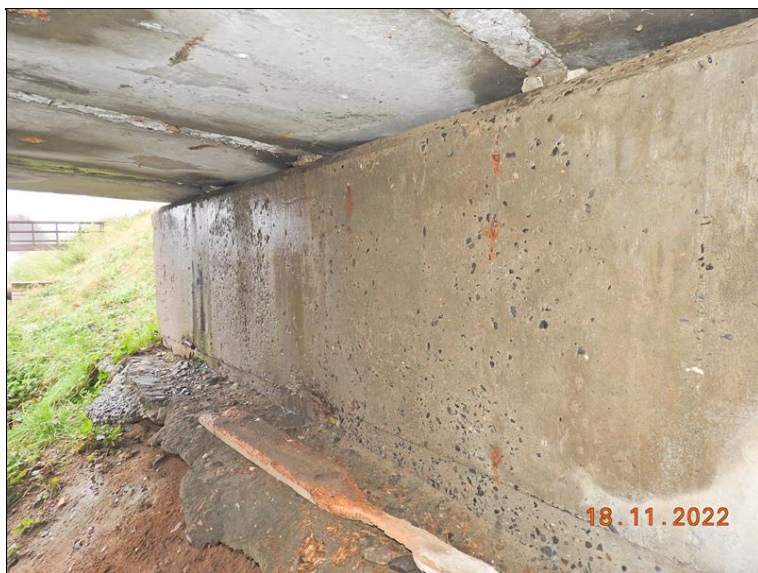
OP2 vlevo - svislá trhlina.

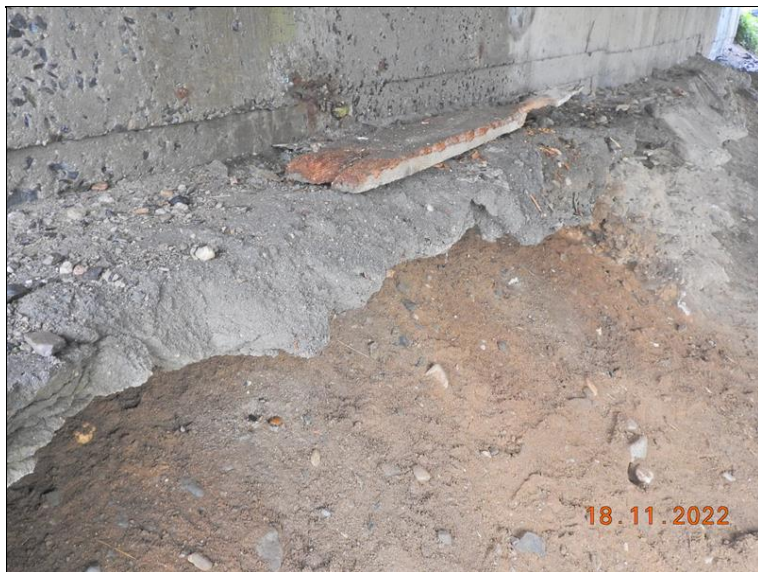
Opevnění OP2.

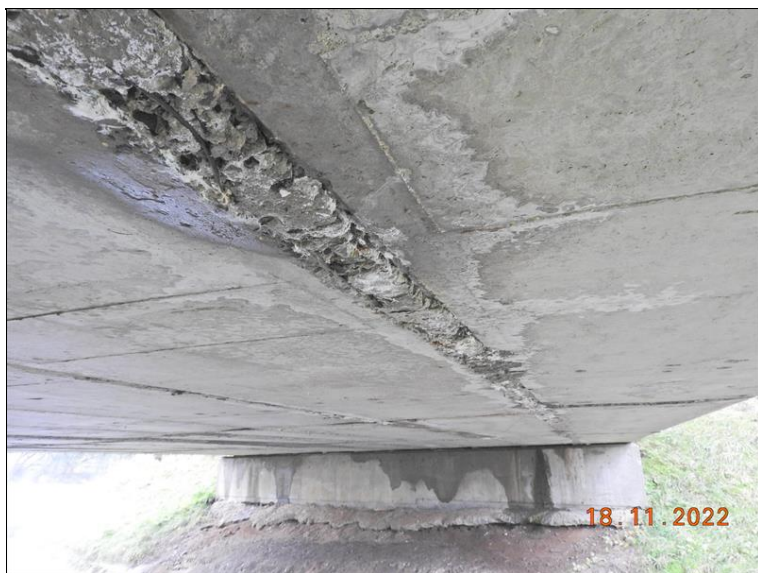
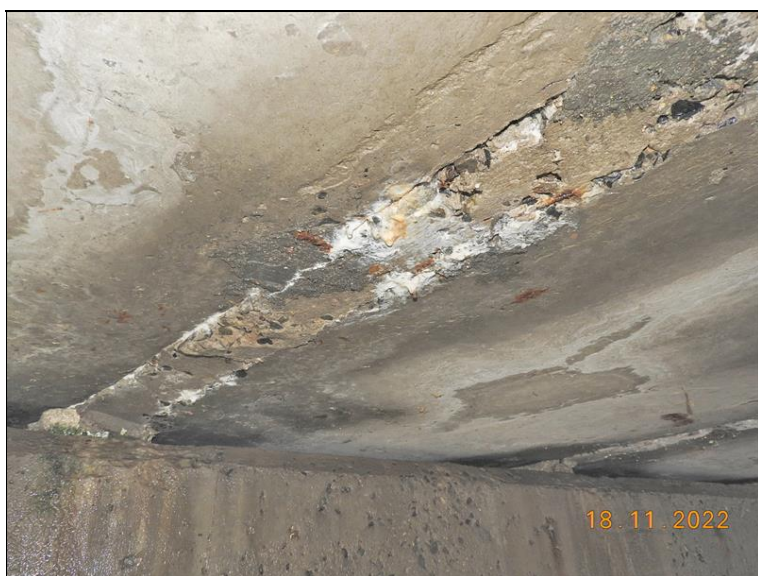
Spára mezi levými nosníky.
