# **Most 11550-1**

Most přes potok před obcí Neumětely

## **HLAVNÍ PROHLÍDKA**

Datum provedení prohlídky: 17.8.2023

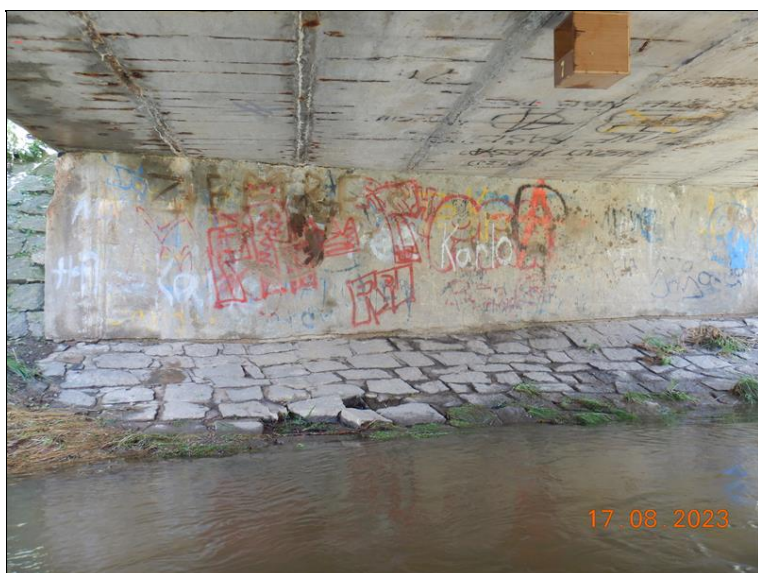
004\_OP1. Znečištění graffiti. .jpg

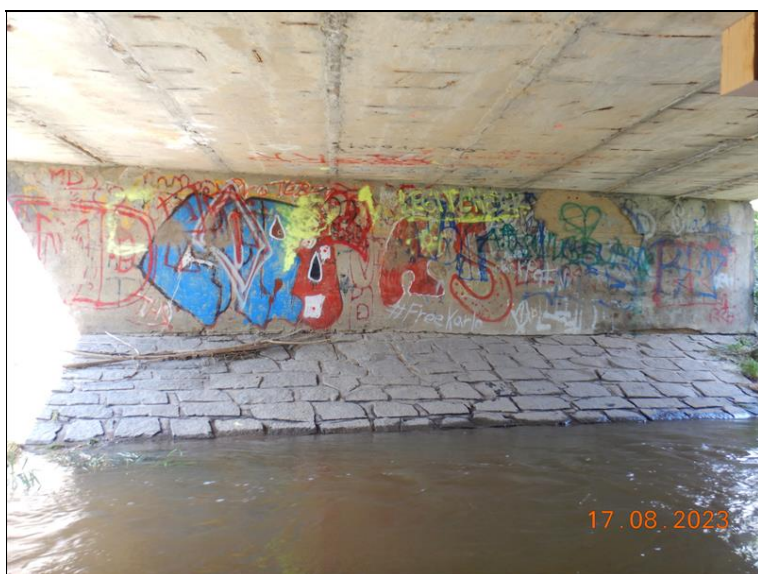
005\_OP2. Znečištění graffiti. .jpg

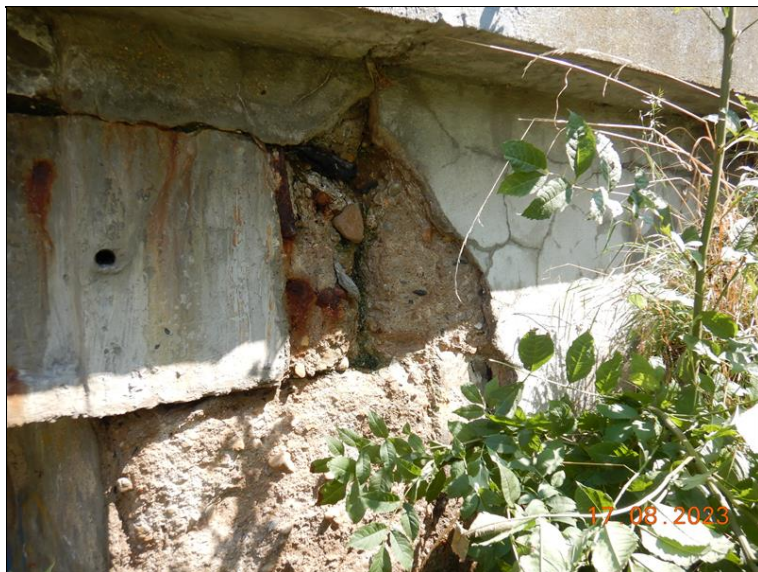
| [1.2] | 1.2 | Mostní podpěry křídla a čelní zdi | Na líce a boky opěr silně zatéká, v omítce a v betonu je množství trhlin. Omítka je na bocích odpadlá, beton hloubkově degraduje a rozpadá se. |

006\_Levé křídlo OP1. Rozpad betonu do hloubky 100 mm a zatékání spárou..jpg

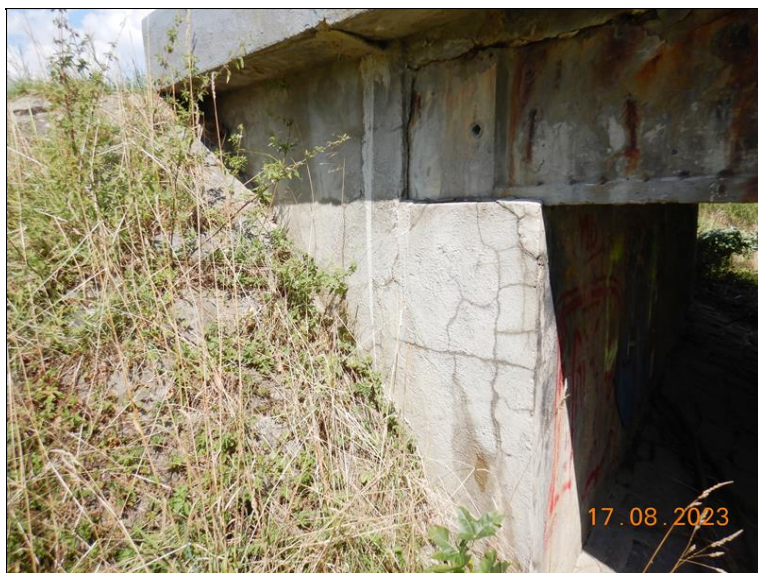
007\_Levé křídlo OP2. Síť všesměrných trhlin v omítce..jpg

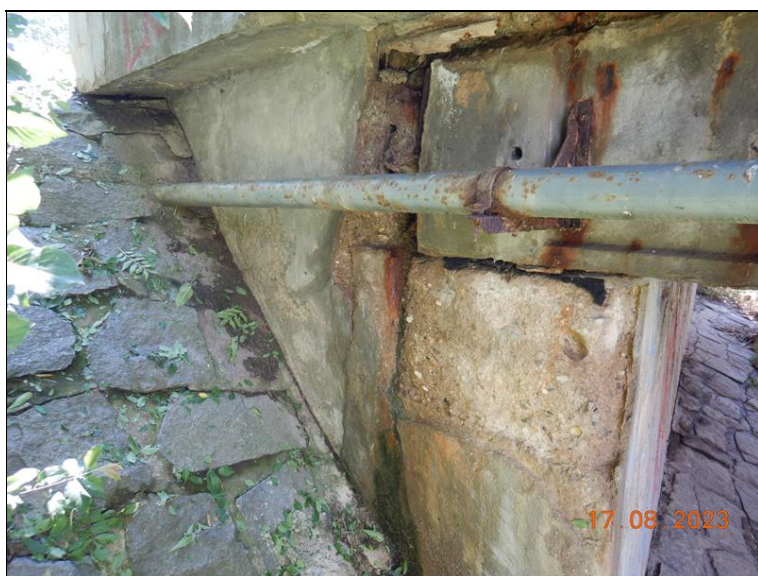
008\_Pravé křídlo OP1. Rozpad betonu do hloubky 100 mm a zatékání spárou..jpg

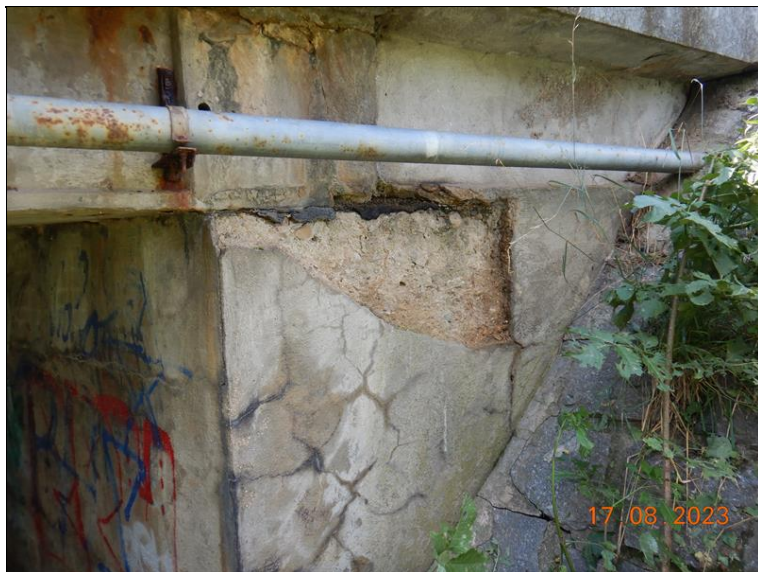
009\_Pravé křídlo OP2. Rozpad omítky a zatékání spárou..jpg

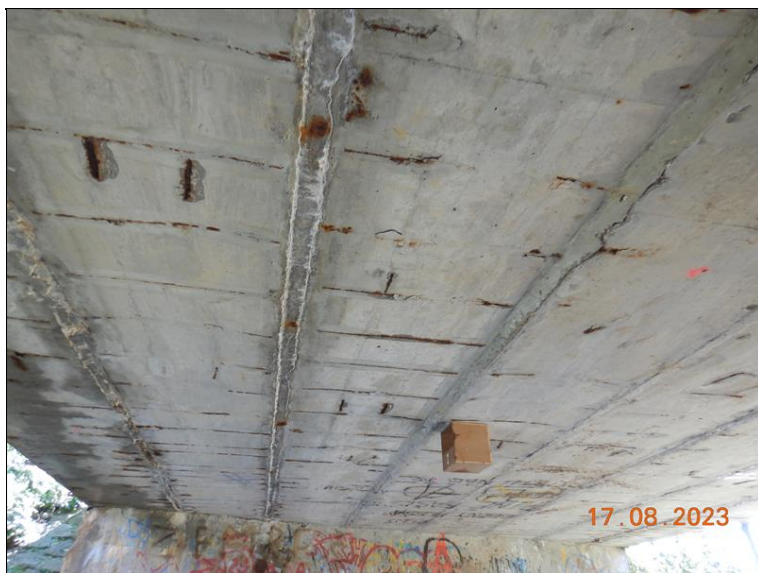
010\_Podhled nosné konstrukce. .jpg

| [2.1] | 2.1 | Nosná konstrukce | Zatékání do NK, zatékání hlavně ve spárách mezi nosníky a pod římsami a na čelech nosníků - rezavé záclony.<br>Spodní část nosníků - malé krytí výztuže = prorýsování korodujících třmínků a poškození betonu v těchto místech na většině plochy celé NK.<br>Dtto i čela nosníků.<br>Nosníky nejsou odvrtné! |

| [1] | 2.1 | Nosná konstrukce | Odvrtat nosníky. |

| [5] | 2.1 | Nosná konstrukce | Provést diagnostický průzkum mostu. |

| [6] | 2.1 | Nosná konstrukce | Provést rekonstrukci, případně výměnu mostu. |

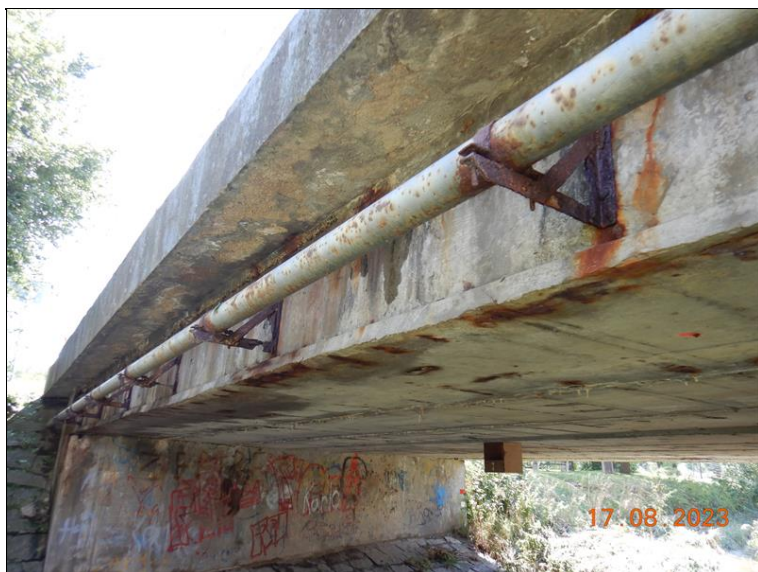
012\_Pravý bok NK. Nedostatečná krycí vrstva a zatékání zpod římsy..jpg

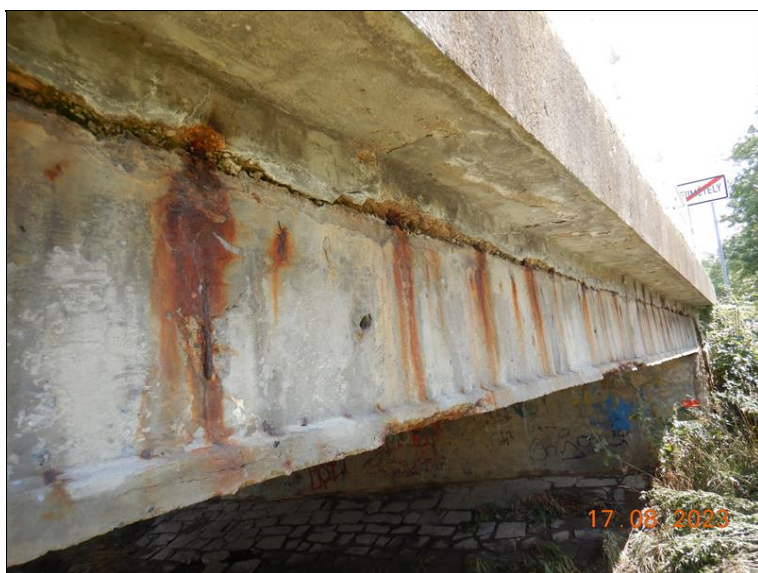
013\_Levý bok NK. Nedostatečná krycí vrstva a zatékání zpod římsy..jpg

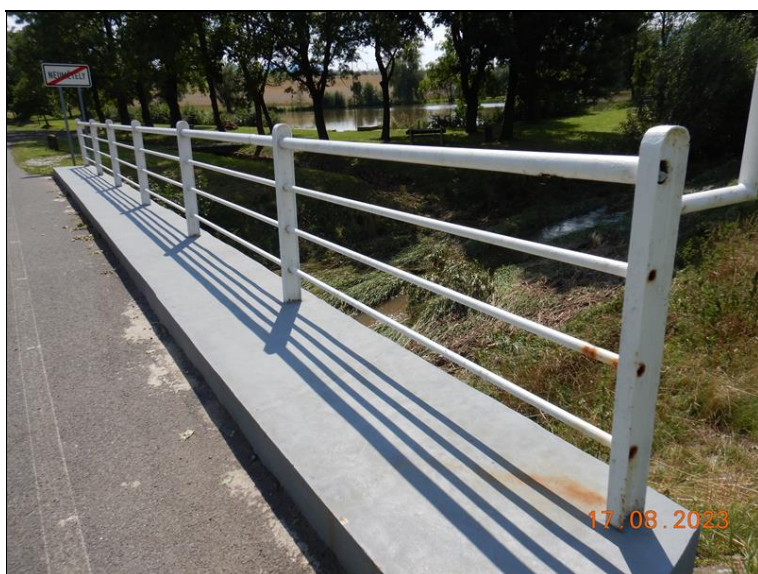
| [4.1] | 4.2 | Zábradlí | Místa koroze zábradlí. |

014\_Levé zábradlí. Lokální koroze..jpg

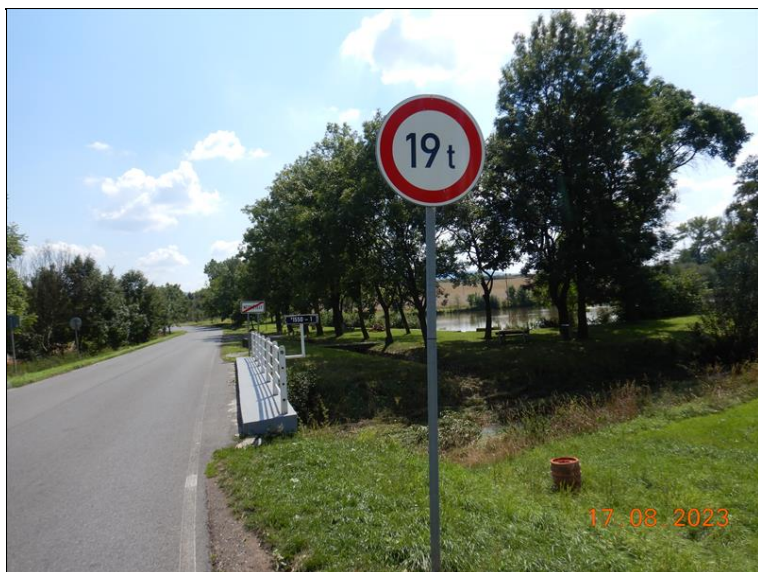
| [4.2] | 4.3 | Dopravní značení, označení objektu | Ve směru staničení chybí tabulka s evidenčním číslem mostu. Nejsou osazeny značky omezující výhradní zatížitelnost a max. |

nápravový tlak.

015\_SDZ za mostem. Chybí dopravní značení E13 a B14..jpg

| [3] | 4.3 | Dopravní značení, označení objektu | Osadit na most dopravní značení omezující zatížitelnost E13 (jediné vozidlo 36t) a B14 (7,1t). |

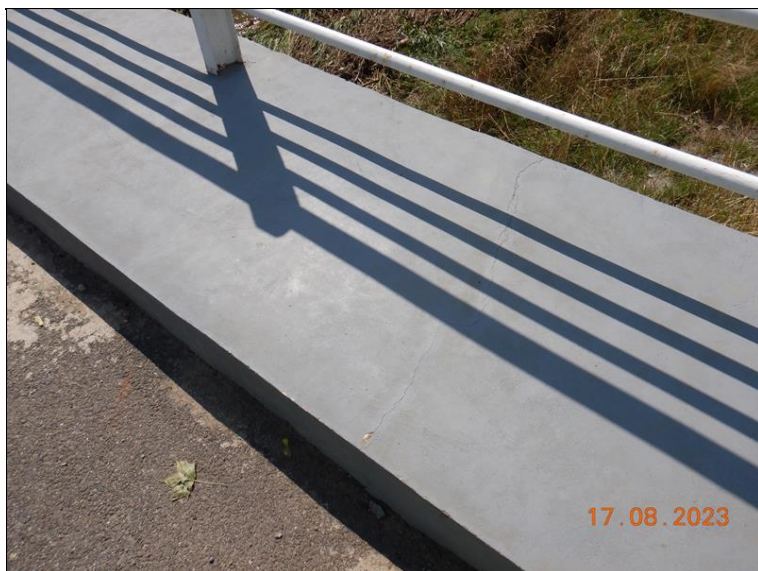
016\_Levá římsa detail. Smršťovací trhliny..jpg

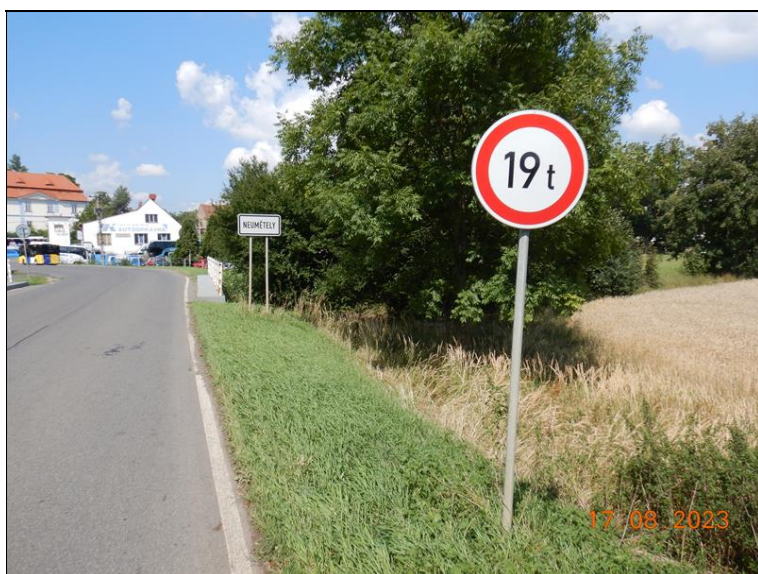
017\_SDZ před mostem. Chybí dopravní značení E13 a B14..jpg

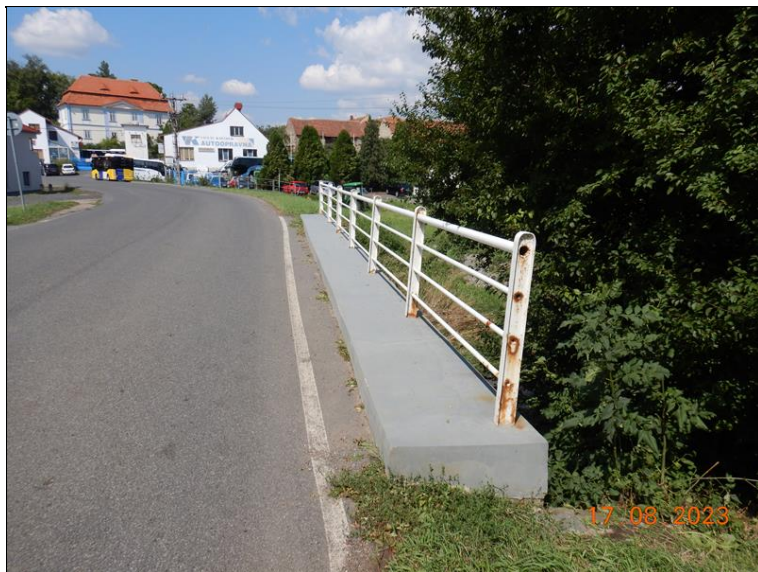
018\_Most vpravo. Chybí evidenční číslo před mostem..jpg

| [2] | 4.3 | Dopravní značení, označení objektu | Doplnit ve směru staničení tabulku s ev. číslem mostu. |

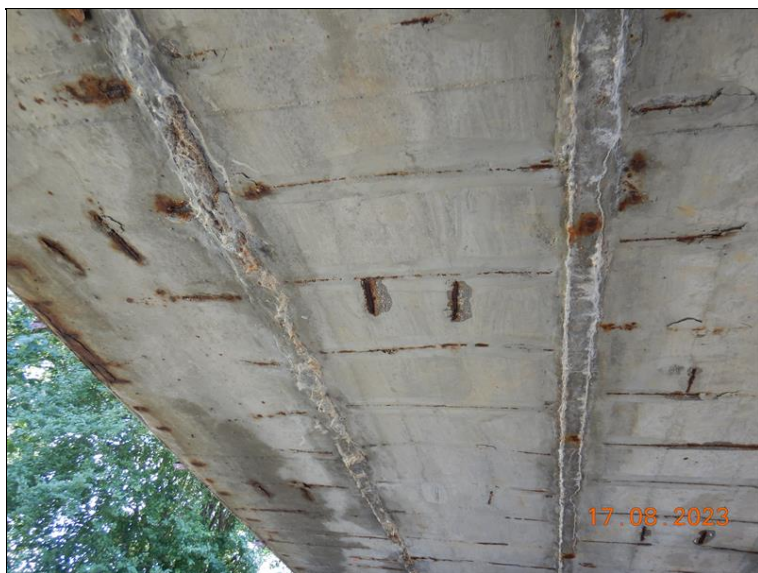
019\_Podhled nosné konstrukce vpravo detail. Zatékání spárami a tvorba krápníků..jpg

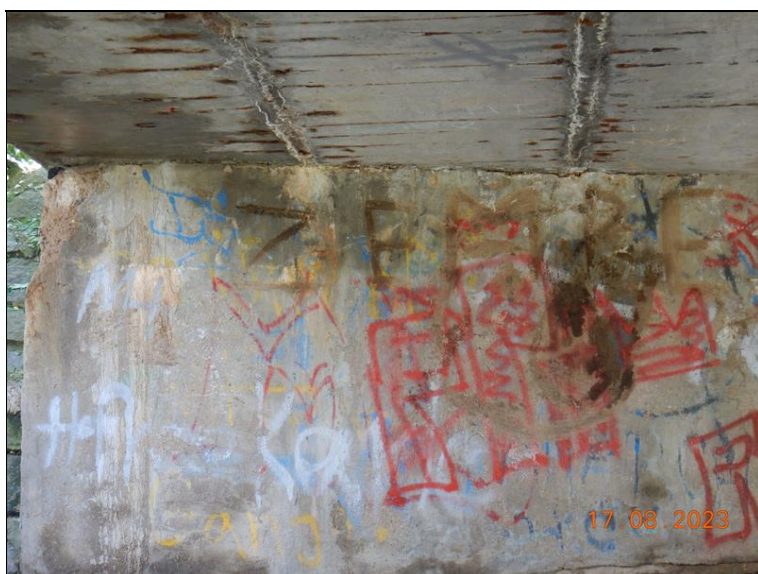
020\_OP1 detail vpravo. Zatékání úložnou spárou. .jpg

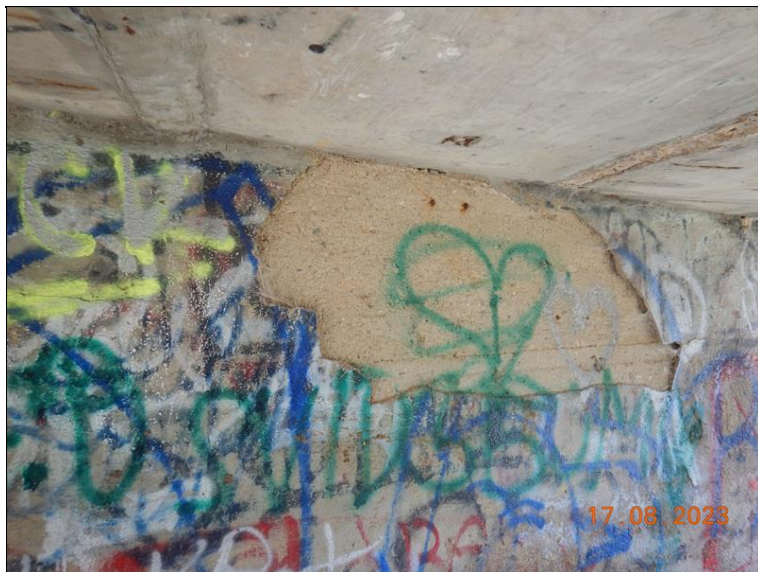
021\_OP2 vpravo detail. Rozpad omítky na ploše cca 2.5 m2..jpg

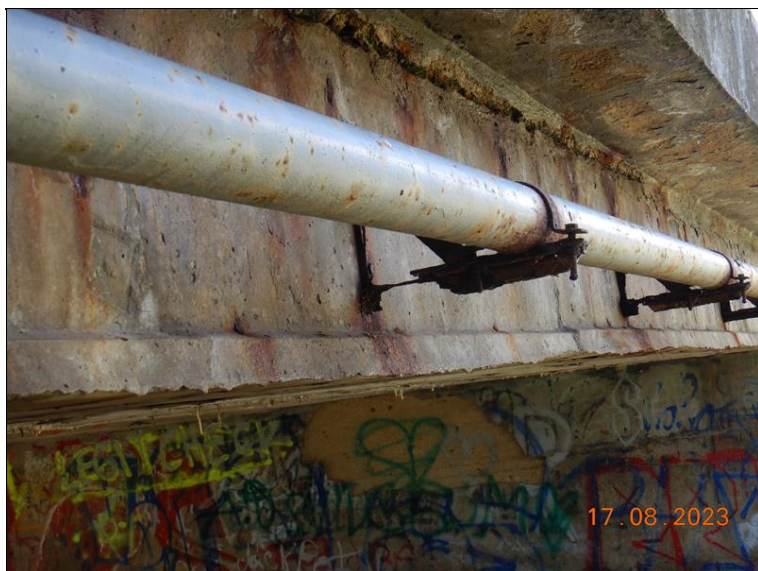
[4.4] 4.7 Cizí zařízení Konzolky pro uchycení chráničky silně korodují.

022\_Cizí zařízení vpravo. Zkorodované konzoly..jpg

| [4] | 4.7 | Cizí zařízení | Vyzvat správce k opravě konzolek pro chráničku. |
