# **Most 1173-1**

Most přes Červený potok v obci Stašov

## **HLAVNÍ PROHLÍDKA**

Datum provedení prohlídky: 17.8.2023

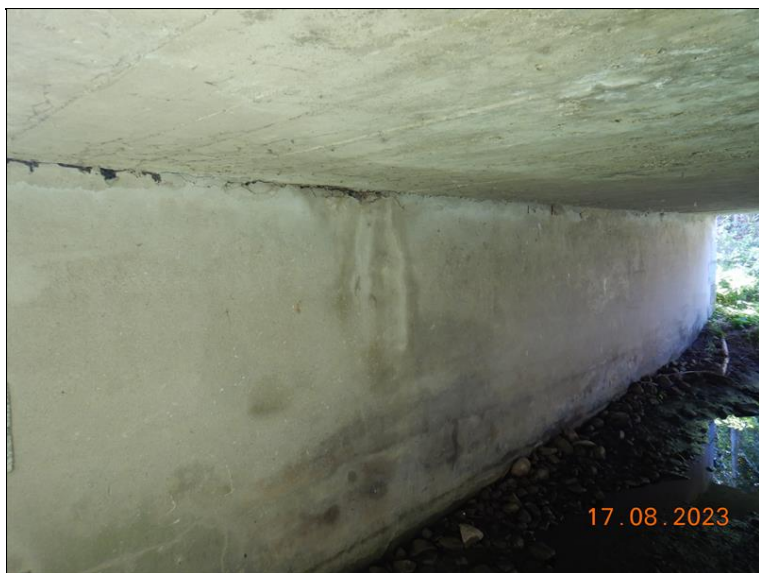
| [1.2] | 1.2 | Mostní podpěry křídla a čelní zdi | Na bocích opěr se vyskytují trhliny se slabými výluhy pojiva. V úložném prahu opěry O1 zatéká. Na opěře O1 jsou trhliny v sanaci. V místě úložné spáry pod nosnou konstrukcí je separovaná sanační vrstva. Na opěře O3 vpravo je vodorovná trhlinka. Na pravý bok opěry O3 zatéká z úložného prahu, v separované sanační vrstvě jsou trhliny. |

004\_OP1. Zatékání úložnou spárou..jpg

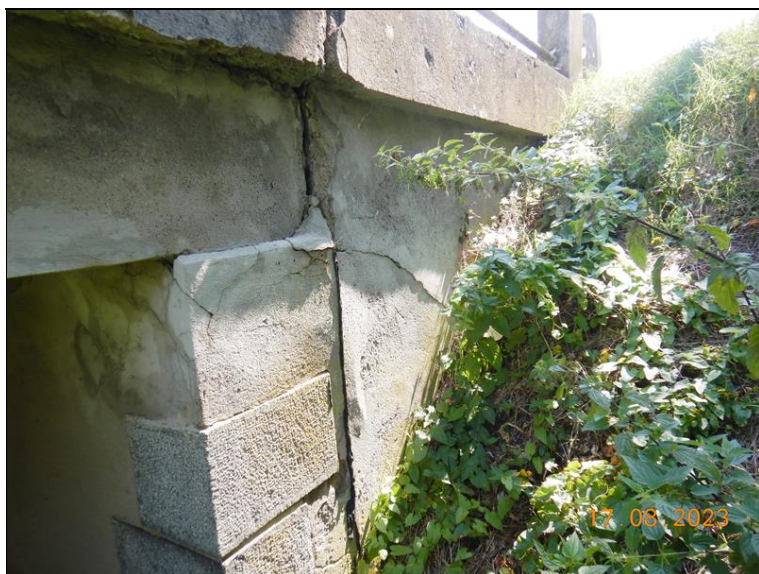
| [1.3] | 1.2.4 | křídlo | Na levém křídle opěry O1 je v sanaci šikmá trhlinka, v dilatační spáře je odpadlá sanační vrstva. Na levém křídle opěry O3 je kolem dilatační spáry odpadlá sanační vrstva, pod římsoy jsou výluhy pojiva. |

005\_Levé křídlo OP1. Degradace spáry..jpg

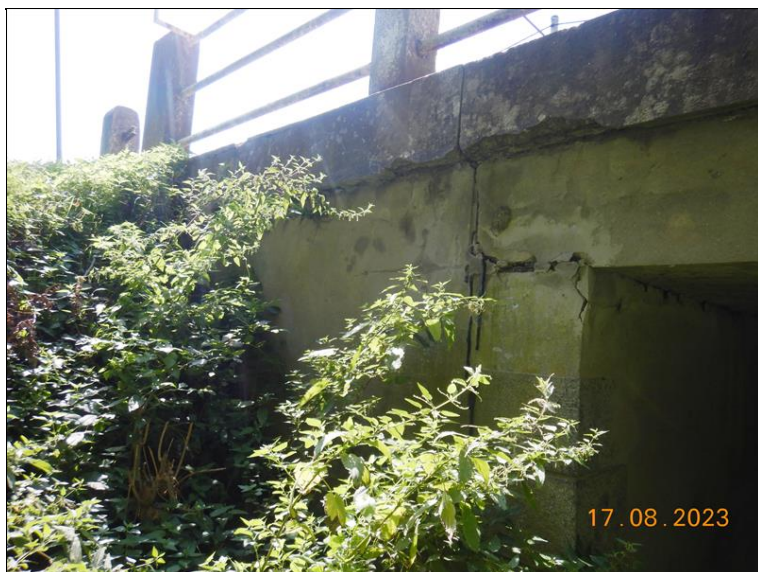
006\_Pravé křídlo OP1. Degradace spáry..jpg

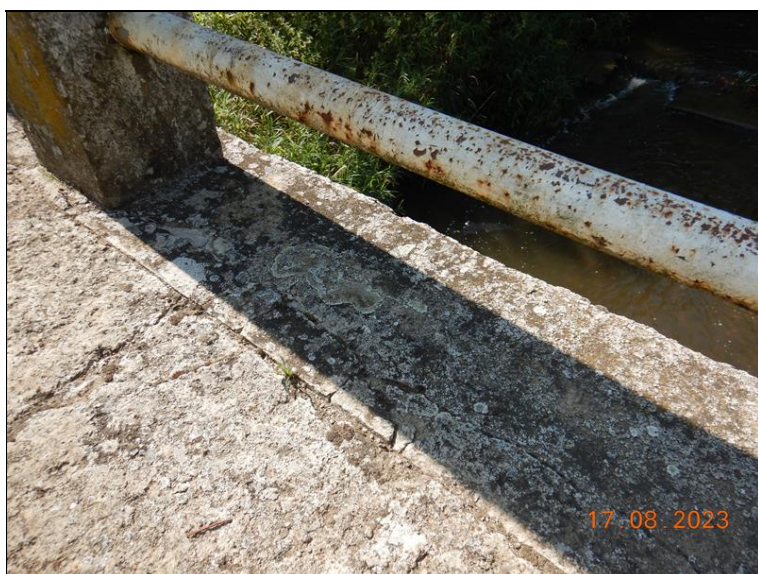
008\_Levá římsa. Povrchová degradace betonu a  
koroze..jpg

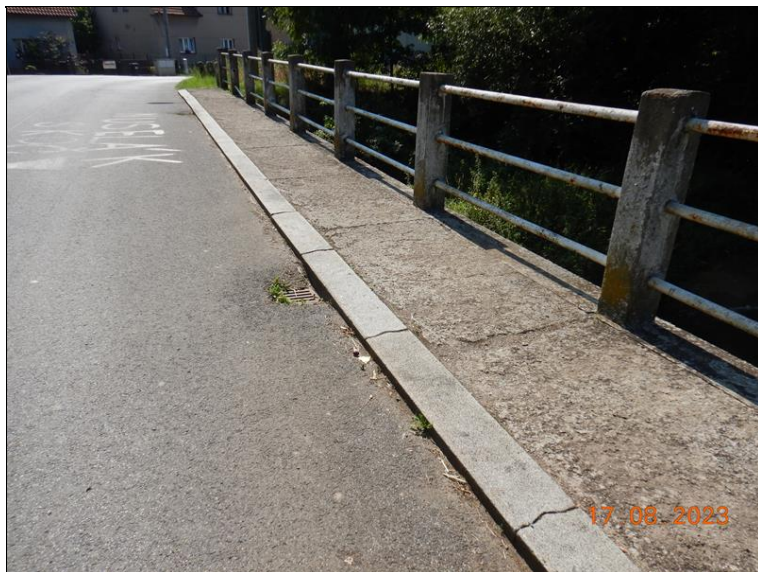
009\_Krajnice vlevo. Přebalení vozovky snižující účinnost odrazných obrubníků..jpg

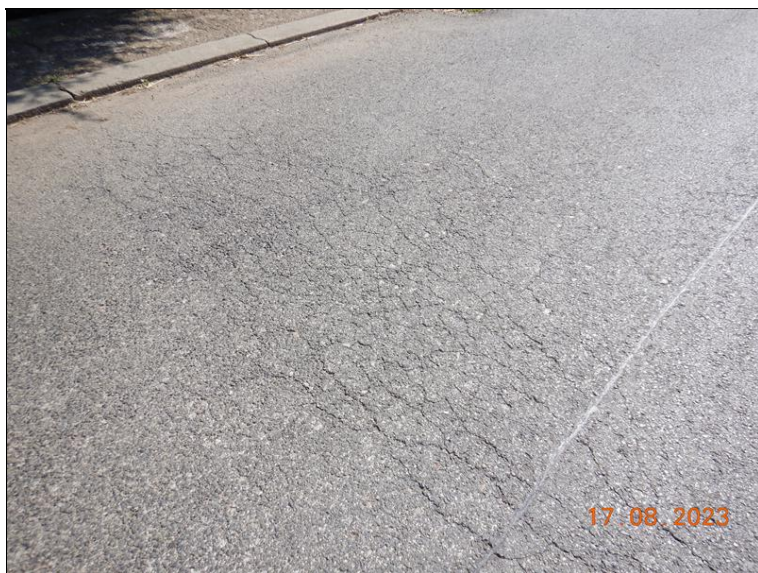
010\_Vozovka detail. Příčné trhliny u OP3..jpg

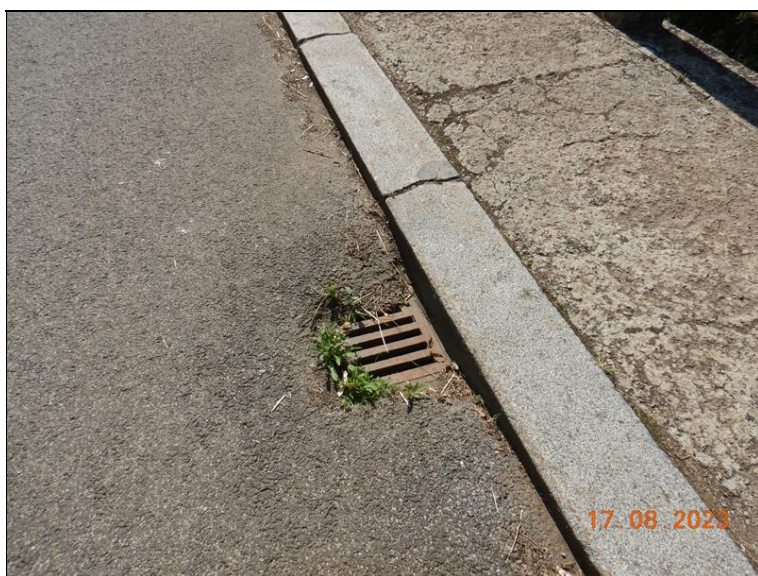
- [4.1] 4.8 Odvodnění  
Odvodňovače jsou zanesené.
- [4.2] 4.2 Zábradlí  
Sloupky zábradlí jsou potřhané s odkrytou výztuží. Výplň je deformovaná a koroduje, místy chybí.  
Záchytný systém neodpovídá stávajícím předpisům pro novostavby a rekonstrukce mostů.
- [4.3] 4.3 Dopravní značení, označení objektu  
Dopravní značení omezující zatížitelnost neodpovídá hodnotám zatížitelnosti uvedeným v mostní evidenci (BMS).

011\_Krajnice vlevo detail. Zanesená odvodňovací mřížka u OP3..jpg

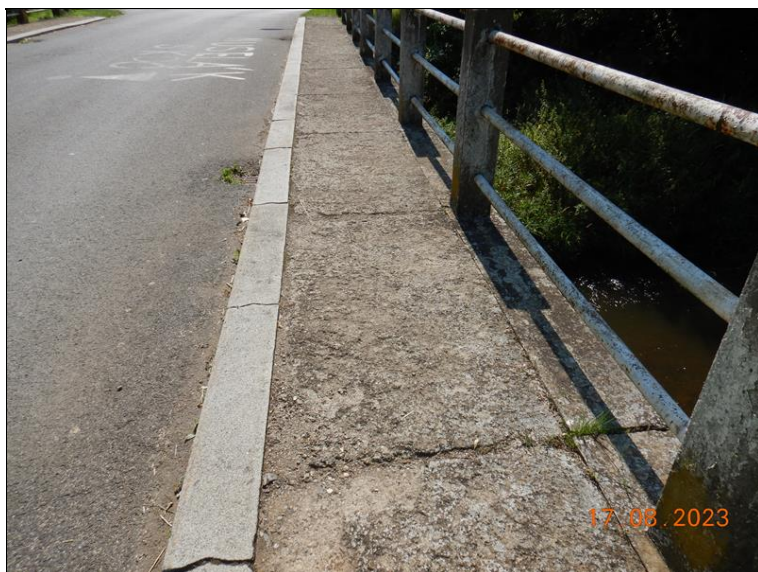
012\_Levý chodník. Plošná degradace povrchu chodníku..jpg

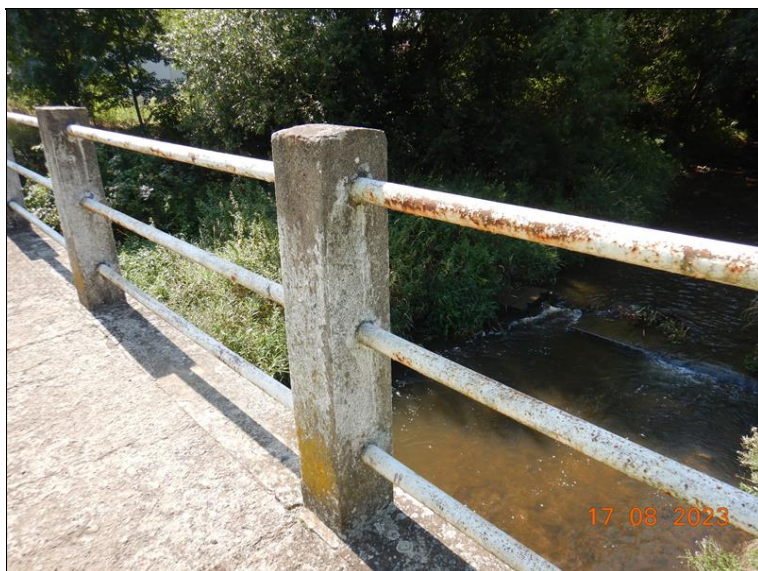
013\_Zábradlí vlevo. Degradace betonu sloupků. Koroze a degradace nátěru vodorovné výplně..jpg

- [1] 4.2 Zábradlí  
S ohledem na nízký obrubník a stav zábradlí je třeba na vozovku kolem obrubníků osadit betonová svodidla.
- [2] 4.3 Dopravní značení, označení objektu  
Osadit dopravní značky odpovídající aktuálním hodnotám zatížitelnosti B13 (12t), E13 (jediné vozidlo 24t), B14 (9t).

| [4] | 4.2 | Zábradlí | Při rekonstrukci mostu osadit řádný zádržný systém. |

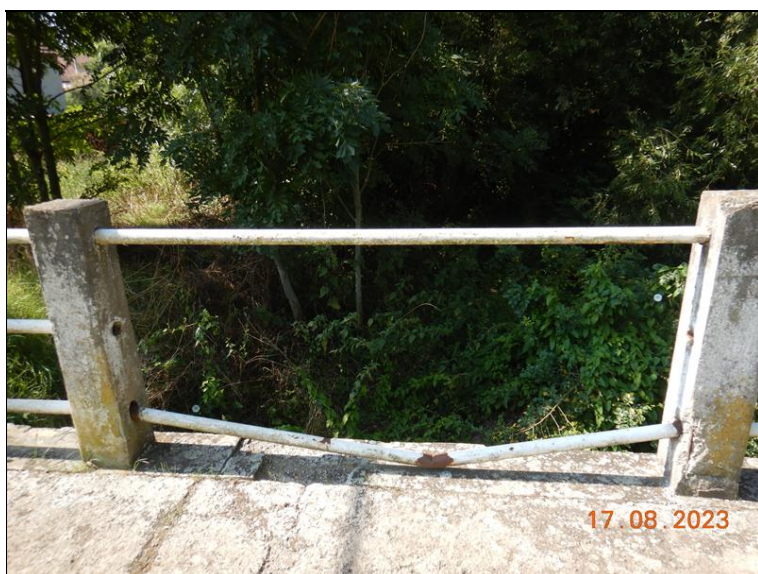
014\_Levé zábradlí 2. segment. Chybějící vodorovná výplň..jpg

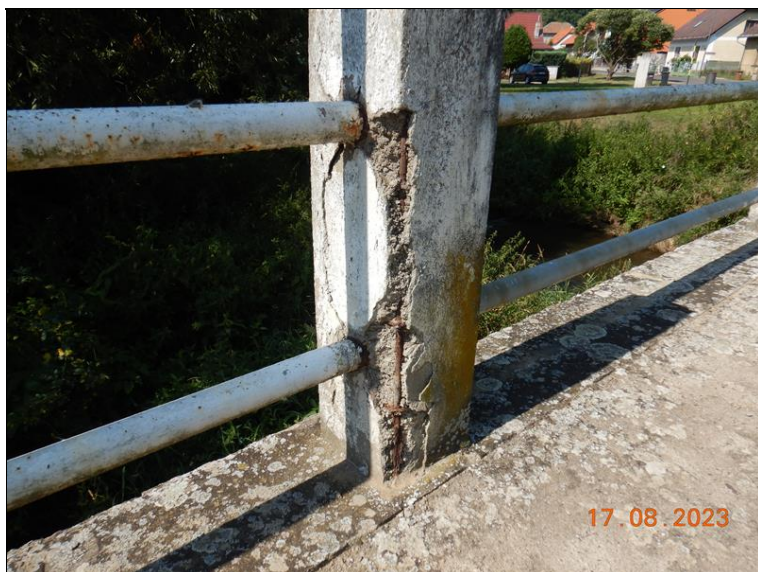
015\_Levé zábradlí 2. až 4. sloupek. Degradace betonu a koroze výztuže..jpg

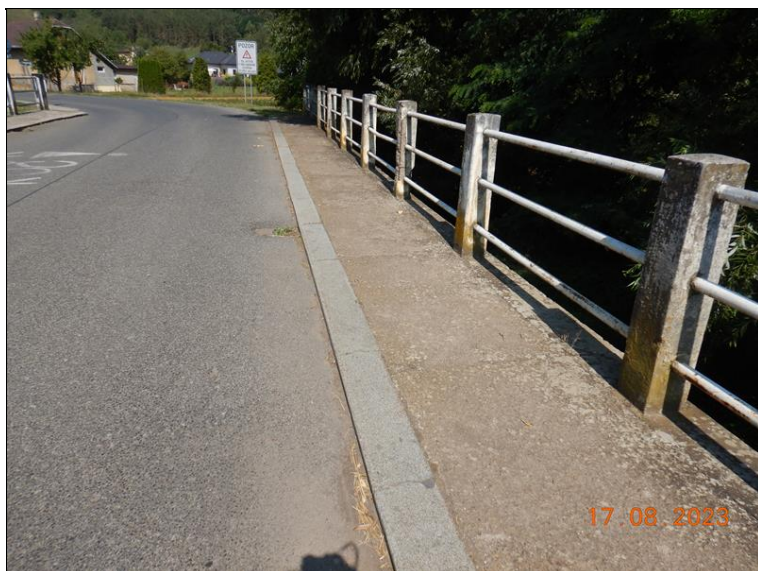
016\_Pravý chodník Celoplošná degradace chodníku..jpg

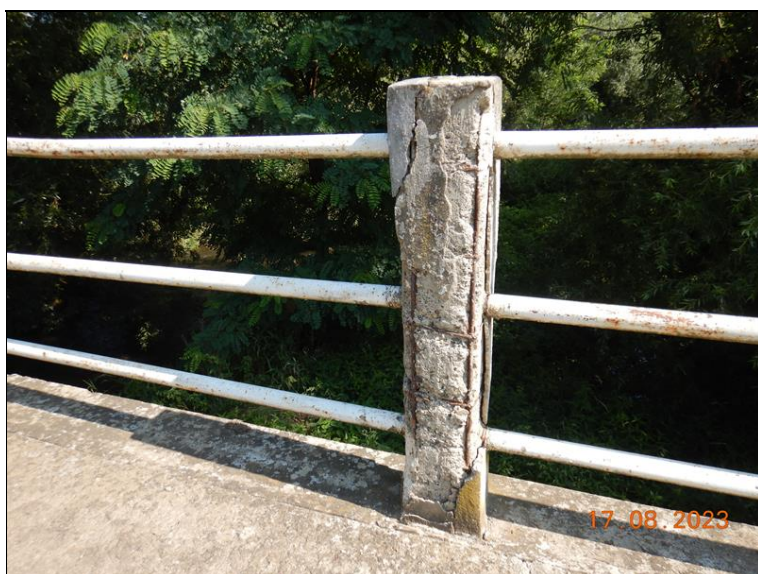
017\_Pravé zábradlí 2. až 7. sloupek. Degradace betonu a koroze výztuže..jpg

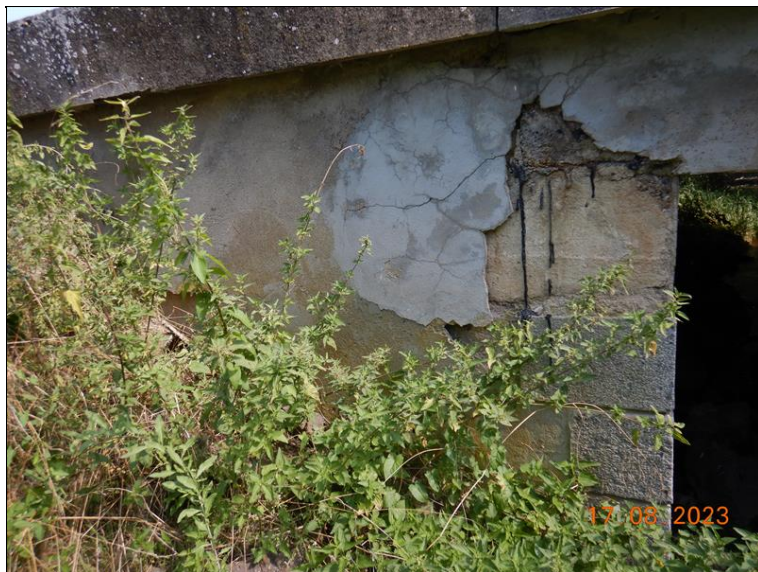
018\_Levé křídlo OP3. Separace a rozpad omítky na ploše cca 2 m2..jpg

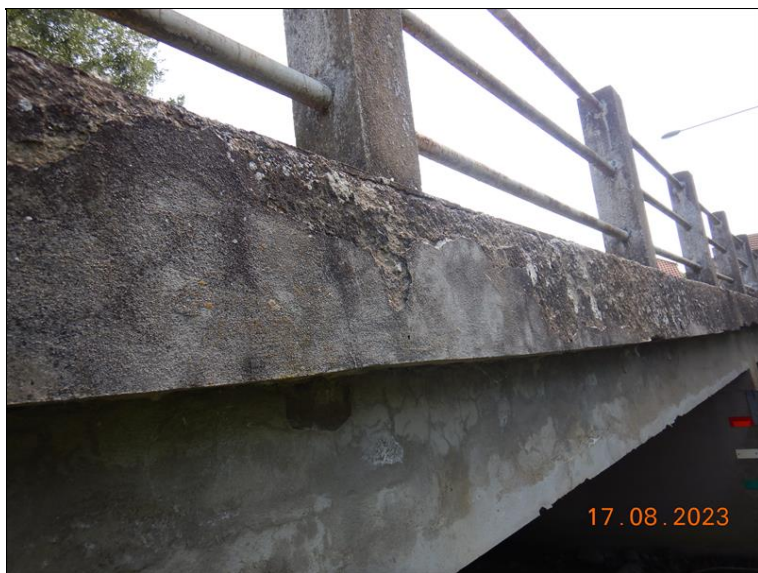
019\_Levá římsa 2. pole. Degradace betonu a bionapadení..jpg

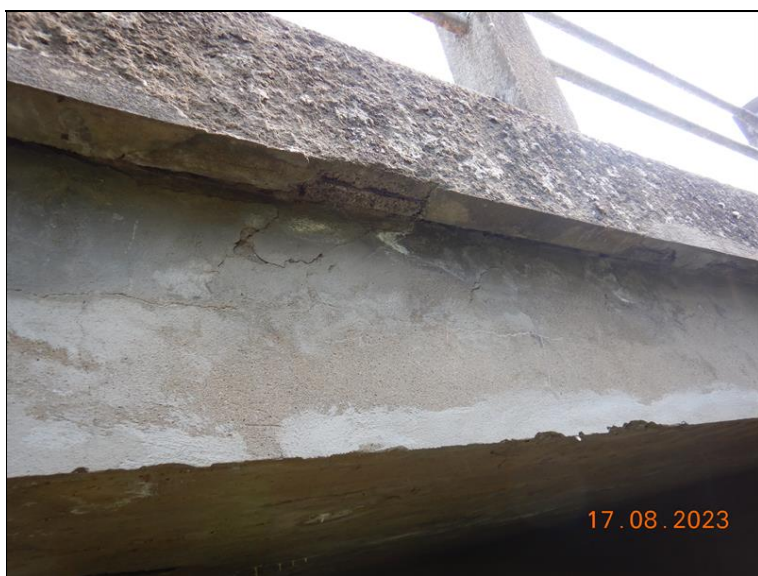
020\_Levý bok NK 2. pole. Trhliny s výluhy v omítce . Stopy po zatékání..jpg

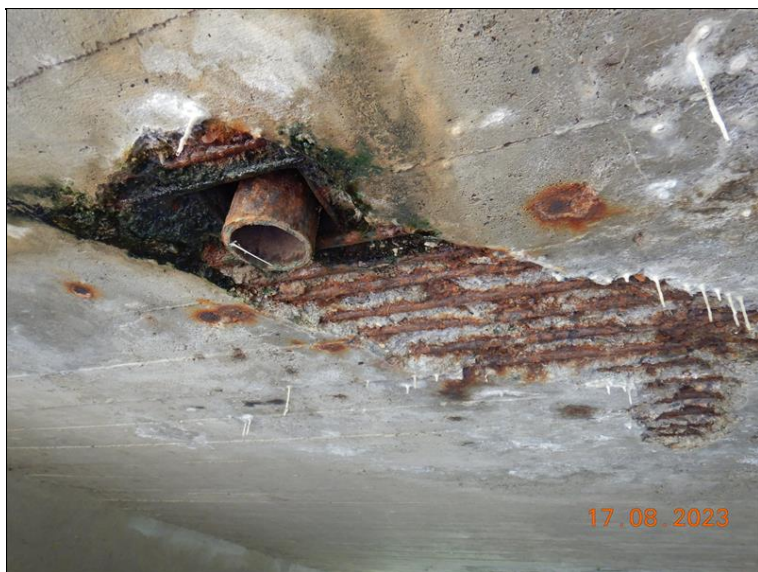
| [2.1] | 2.1 | Nosná konstrukce | Vlivem silného zatékání v okolí odvodňovačů dochází k hloubkové plošné degradaci betonu nk, kde je obnažená výztuž, která výrazně koroduje. Průsaky ve zbývajících plošných nosné konstrukce jsou minimální (bok nk spod řimsy). |

024\_Podhled nosné konstrukce vlevo 2. pole.  
Degradace betonu a koroze výztuže na ploše  
cca 1.5 m2. Zatékání odvodněním a tvorba  
krápníků..jpg

| [3] | 2.1 | Nosná konstrukce | Provést rekonstrukci mostu. |

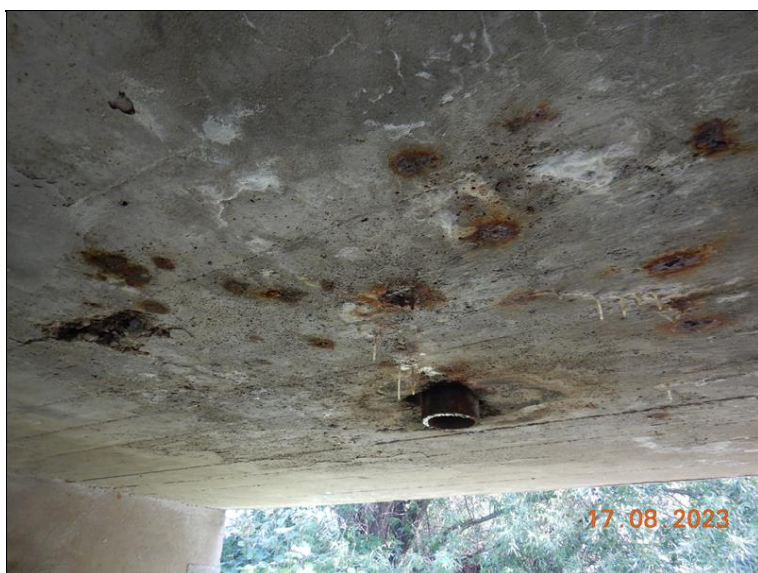
025\_Podhled nosné konstrukce vpravo 2. pole.  
Degradace betonu a koroze výztuže. Zatékání  
odvodněním a tvorba krápníků..jpg

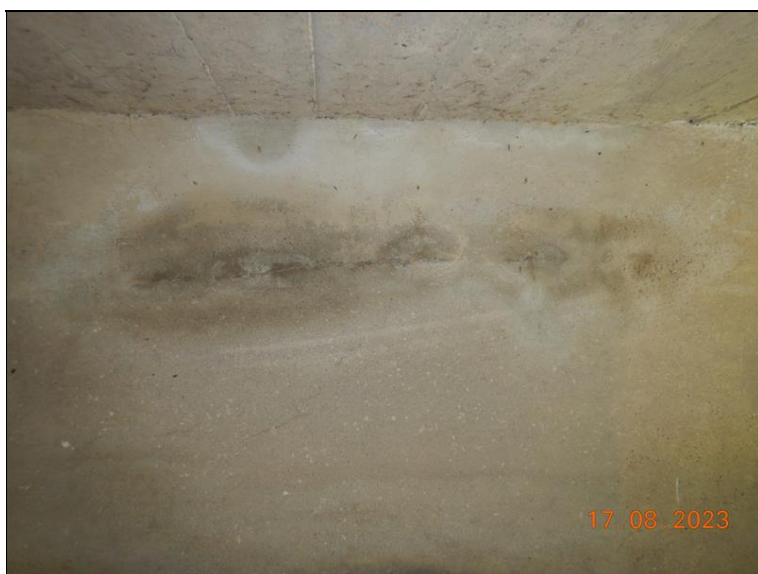
026\_OP3 vpravo. Vodorovná trhlina. .jpg

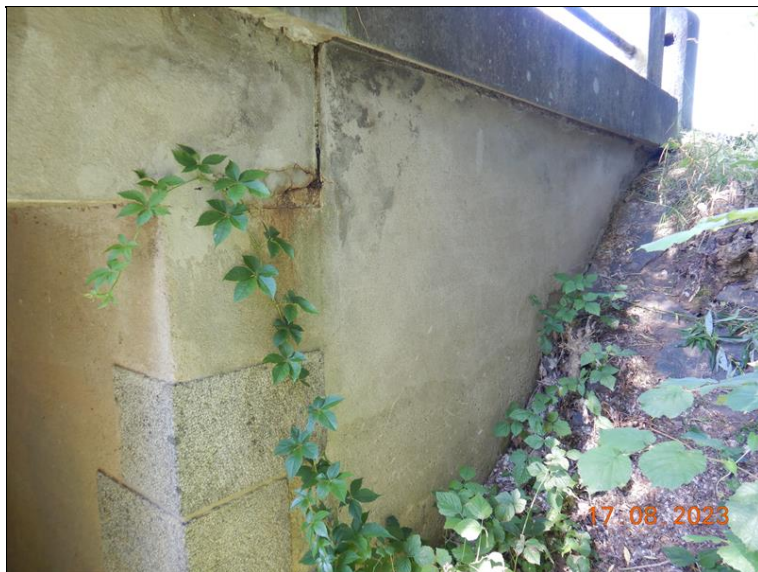
027\_Pravé křídlo OP3. Zatékání spárou..jpg

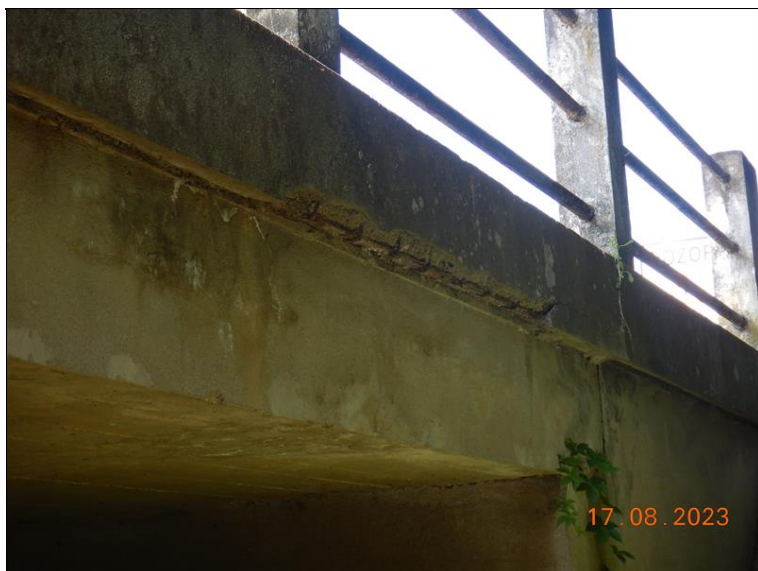
028\_Pravá římsa u OP3. Degradace betonu a koroze výztuže..jpg

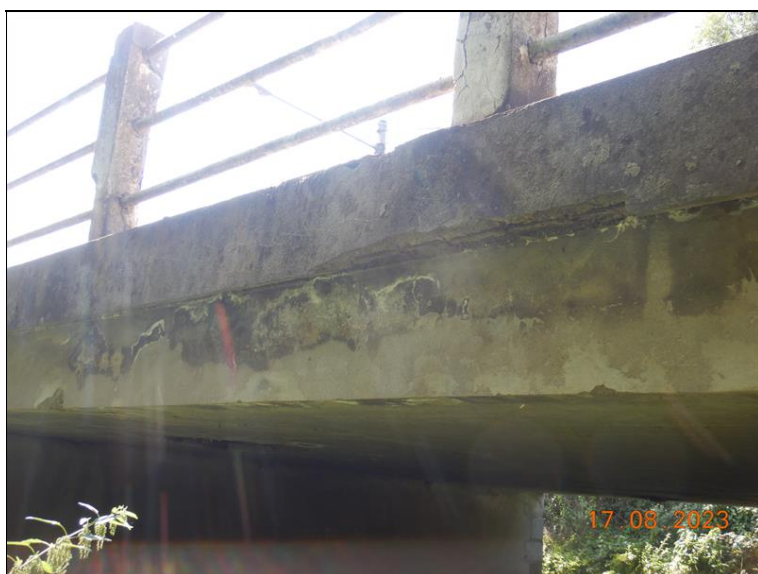
029\_Pravý bok NK 1. pole. Stopy po zatékání na bok NK. Degradace betonu a koroze římsy..jpg

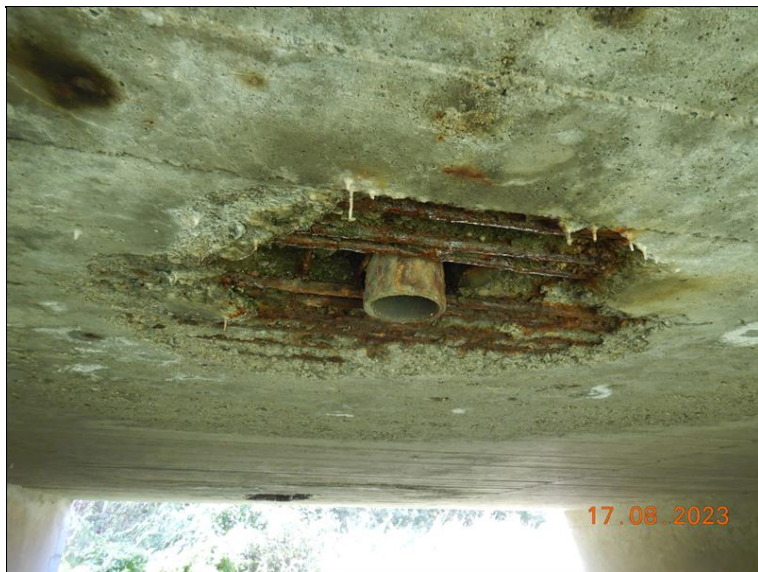
033\_Podhled nosné konstrukce vpravo.  
Degradace betonu a koroze výztuže na ploše  
cca 1 m2. Zatékání odvodnění a tvorba  
krápníků..jpg

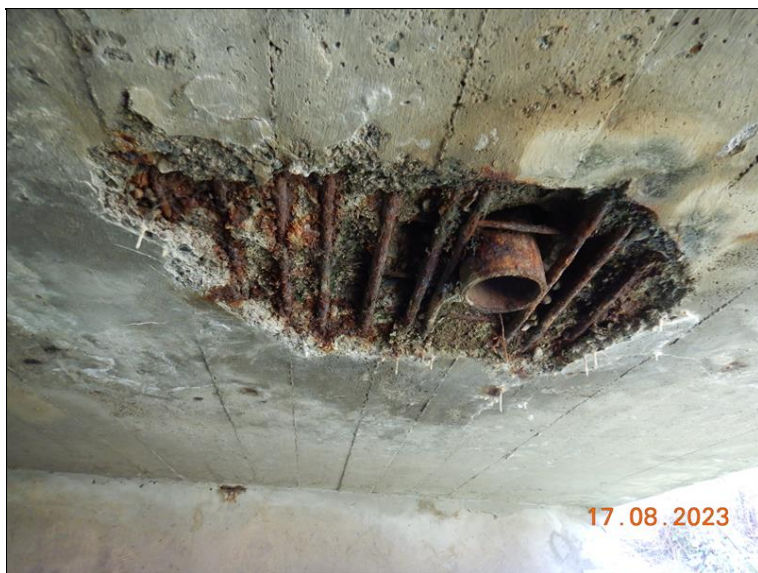
034\_Podhled nosné konstrukce vlevo.  
Degradace betonu a koroze výztuže na ploše  
cca 1 m2. Zatékání odvodnění a tvorba  
krápníků..jpg
