# **Most 27223-2**

Most přes potok v obci Strenice

## **HLAVNÍ PROHLÍDKA**

Datum provedení prohlídky: 6.4.2023

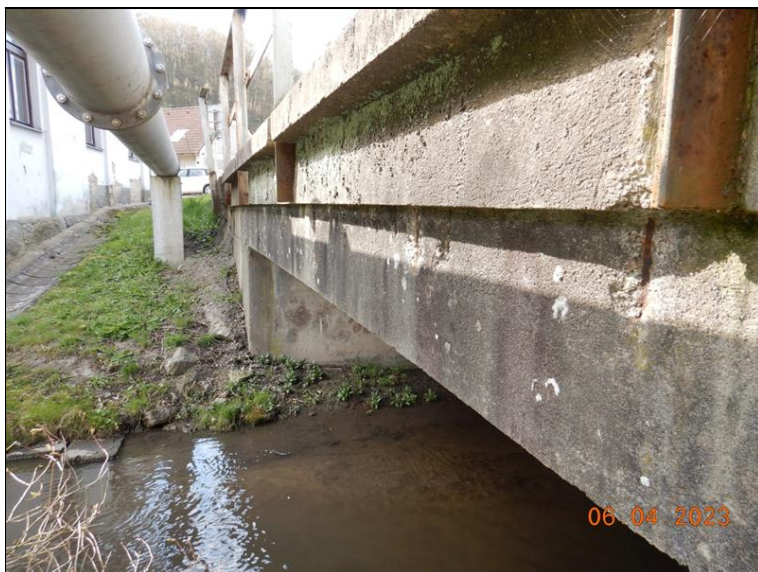
Pohled na konstrukci zleva pod římsou - povrchová degradace betonu římsy.

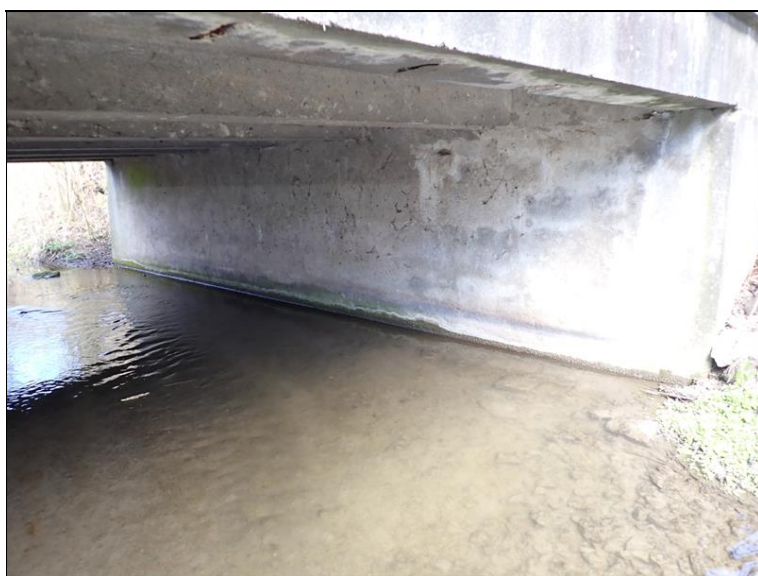
Celkový pohled na opěru O1.

Opěry: lokálně stopy průsaků a výluhů, lokálně povrchová degradace betonu opěr, v úrovni hladiny růst mechů a biologické povlaky.

Křídla: Zatékání přes římsy na křídla, lokální poruchy kamenných křídel.

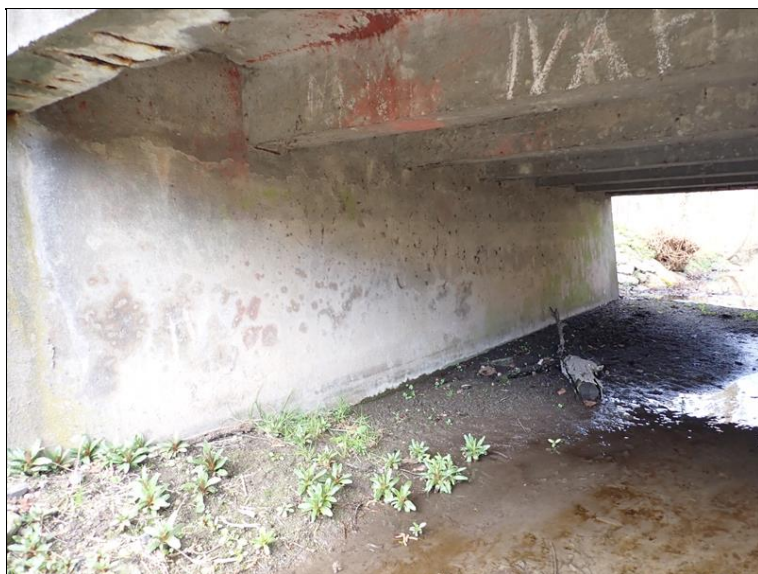
Celkový pohled na opěru O2.

Opěry: lokálně stopy průsaků a výluhů, lokálně povrchová degradace betonu opěr, v úrovni hladiny růst mechtů a biologické povlaky.

Křídla: Zatékání přes římsy na křídla, lokální poruchy kamenných křídel.

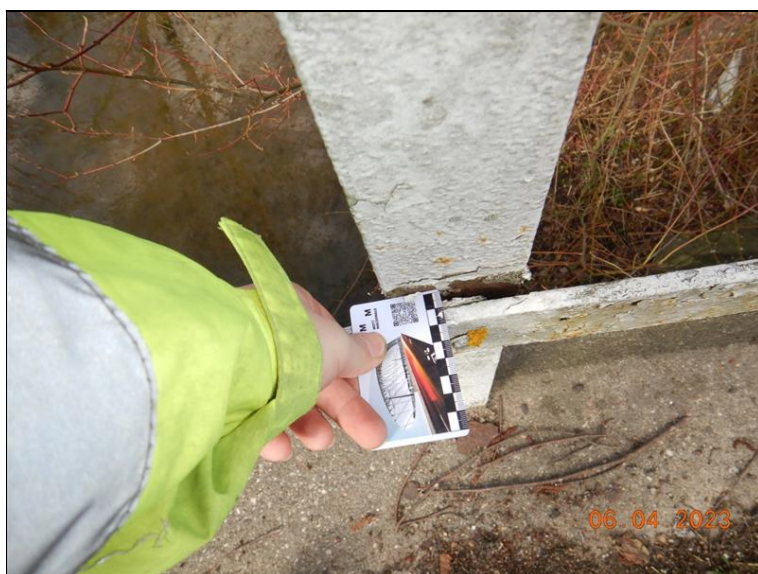
Detaily poruchy zábradlí - vodorovný kovový prvek oddělený od sloupku. 1/2

Koroze zábradlí (sloupků, madel, kotvení). Vodorovné prvky nespojené s sloupky. Zábradlí na mostě nenavazuje na zábradlí na křídle (zvláště levá strana na O2).

| [1] 4.2 Zábradlí | Provizorně opravit závady zábradlí a udržovat ho v provozuschopném stavu do doby rekonstrukce mostu. |

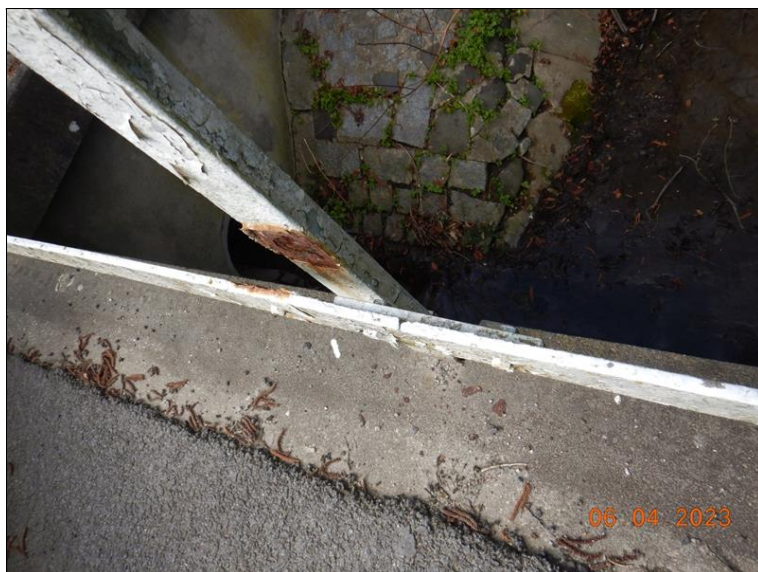
Detaily poruchy zábradlí - vodorovný kovový prvek oddělený od sloupku. 2/2

Přebalená vozovka, která je výše než římsy.

Koroze zábradlí (sloupků, madel, kotvení). Vodorovné prvky nespojené s sloupky. Zábradlí na mostě nenavazuje na zábradlí na křídle (zvláště levá strana na O2).

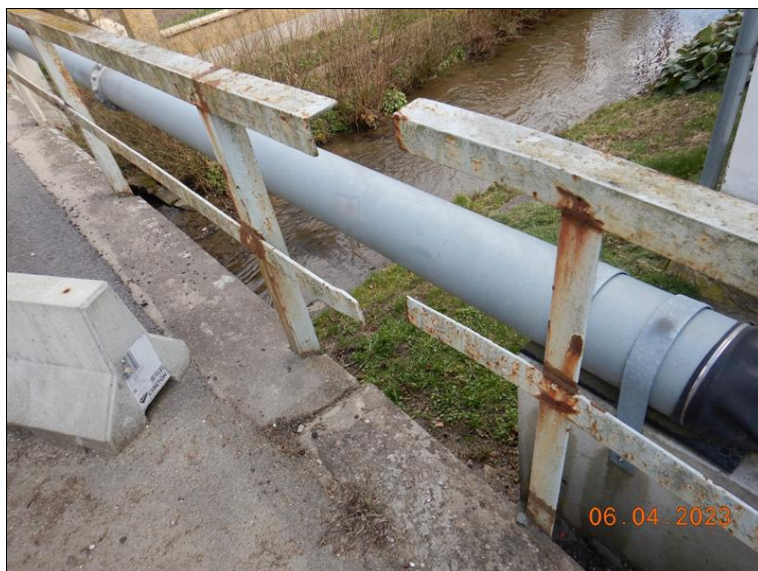
Zábradlí na mostě nenavazuje na zábradlí na křídle (levá strana na O2).

Koroze zábradlí (sloupků, madel, kotvení). Vodorovné prvky nespojené s sloupky. Zábradlí na mostě nenavazuje na zábradlí na křídle (zvláště levá strana na O2).

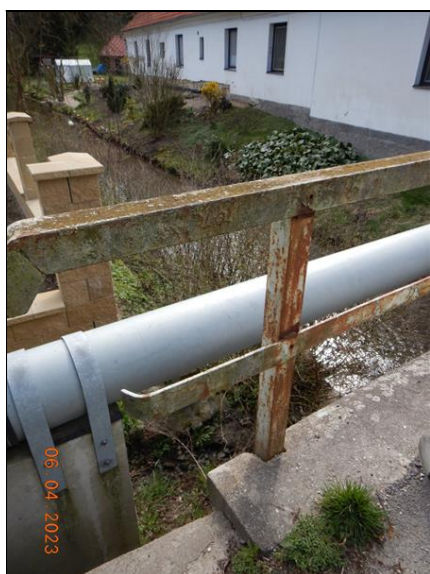
Koroze zábradlí - typický stav.

Koroze zábradlí (sloupků, madel, kotvení). Vodorovné prvky nespojené s sloupky. Zábradlí na mostě nenavazuje na zábradlí na křídle (zvláště levá strana na O2).

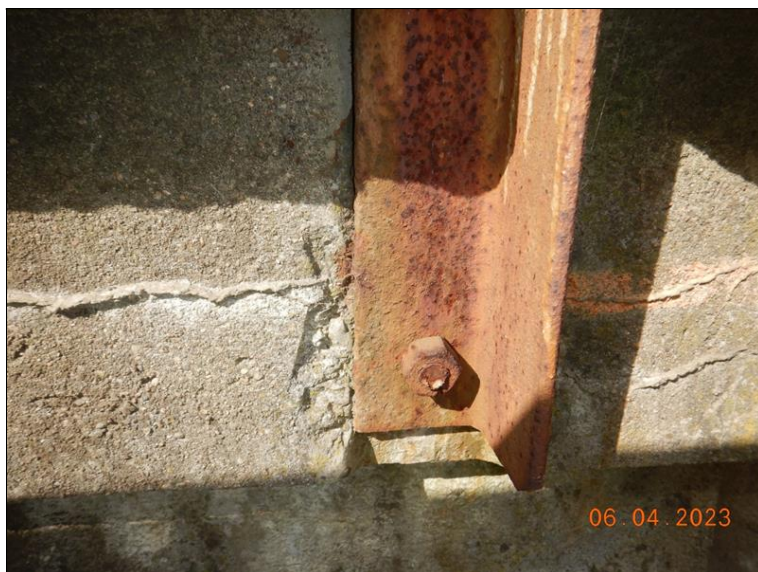
Uchycení zábradlí do římse (typický stav) - silná koroze, trhliny v římse.

Koroze zábradlí (sloupků, madel, kotvení). Vodorovné prvky nespojené s sloupky. Zábradlí na mostě nenavazuje na zábradlí na křídle (zvláště levá strana na O2).

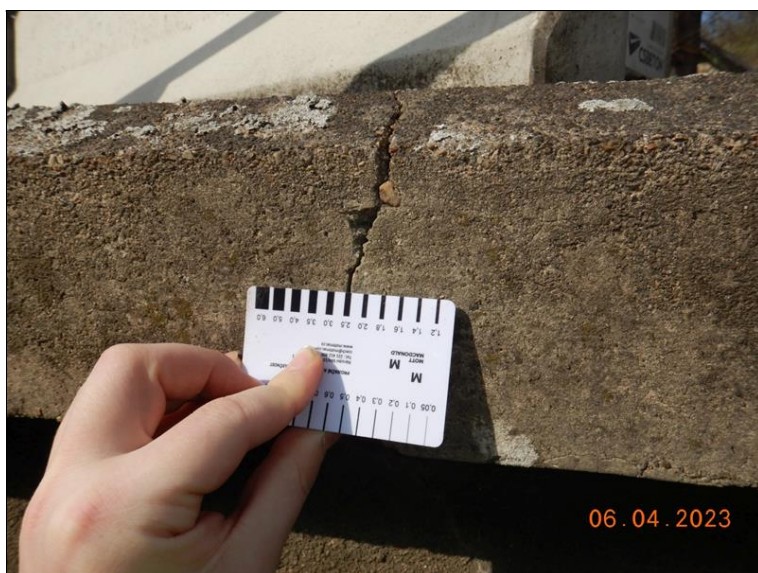
Detail trhlin v římse - několik obdobných trhlin na mostě.

Rozevřené příčné trhliny v římсах.

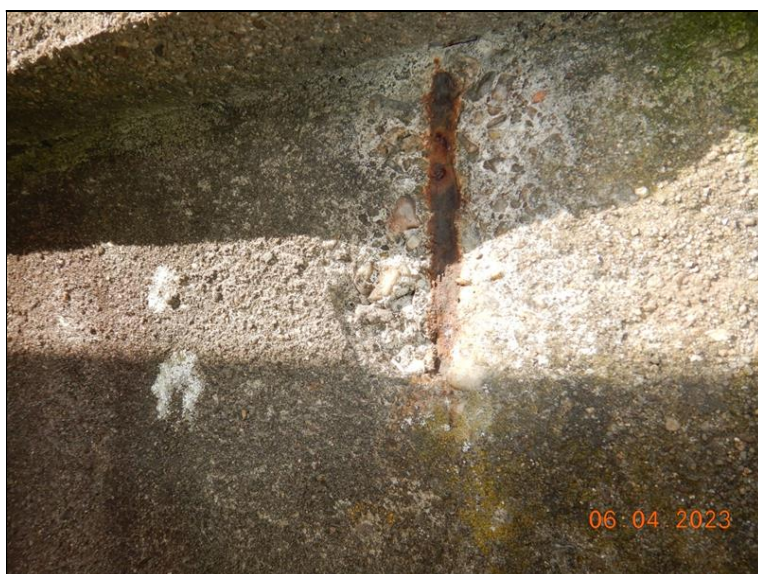
Detail odhalené korodující výztuže v římse - typický stav.

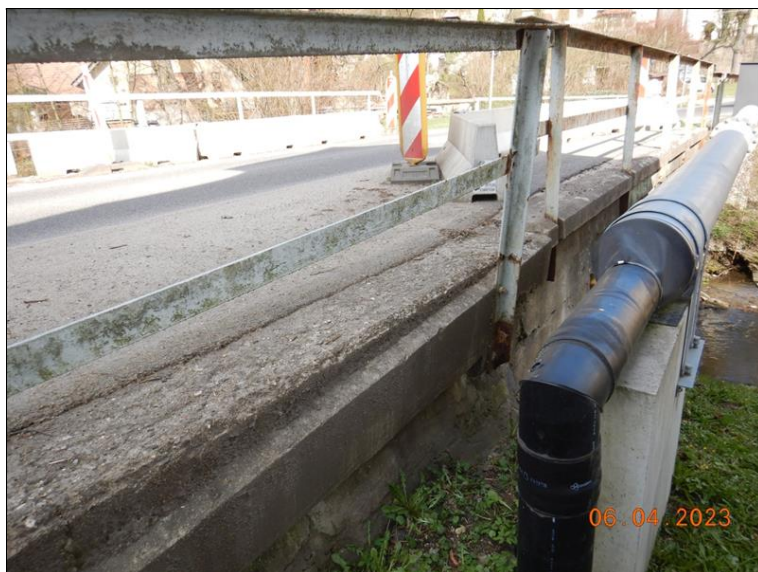
Detail vykloněného zábradlí na levé straně za O2.

Koroze zábradlí (sloupků, madel, kotvení). Vodorovné prvky nespojené s sloupky. Zábradlí na mostě nenavazuje na zábradlí na křídle (zvláště levá strana na O2).

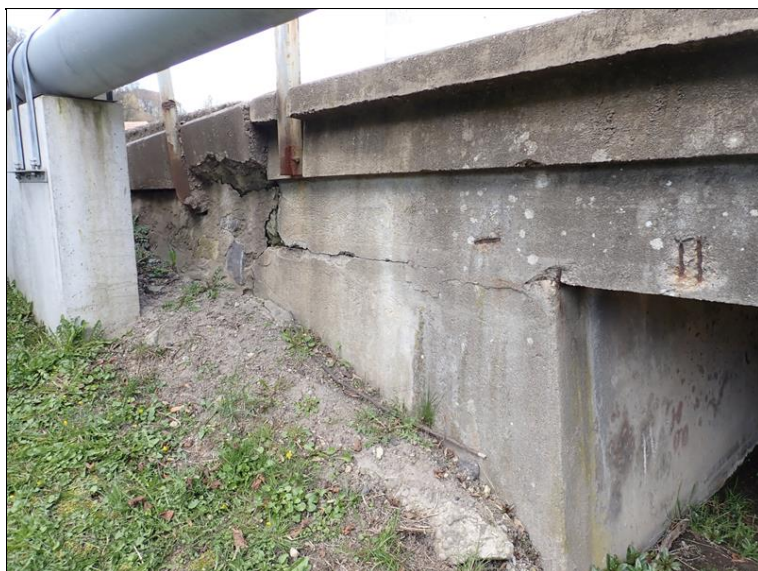
Celkový pohled na levé křídlo O2.

Opěry: lokálně stopy průsaků a výluhů, lokálně povrchová degradace betonu opěr, v úrovni hladiny růst mechů a biologické povlaky. Křídla: Zatékání přes římsy na křídla, lokální poruchy kamenných křídel.

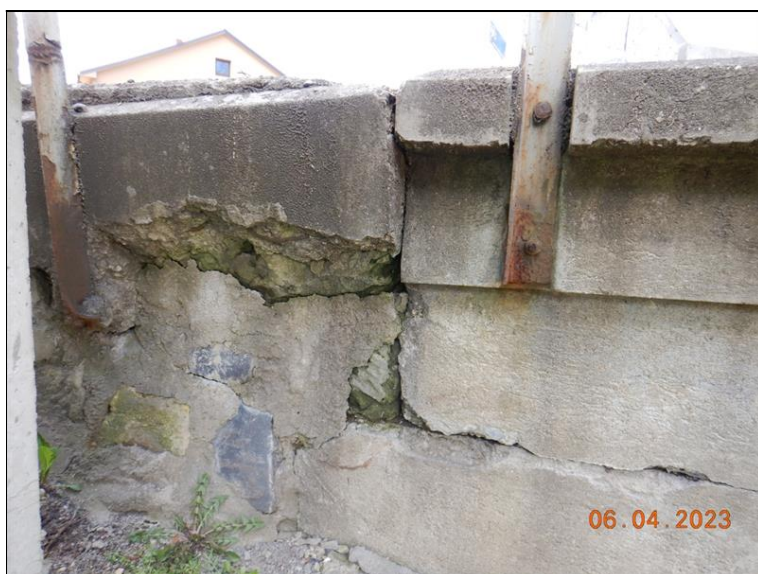
Detail odpadlé části římsy na levém křídle na O2.

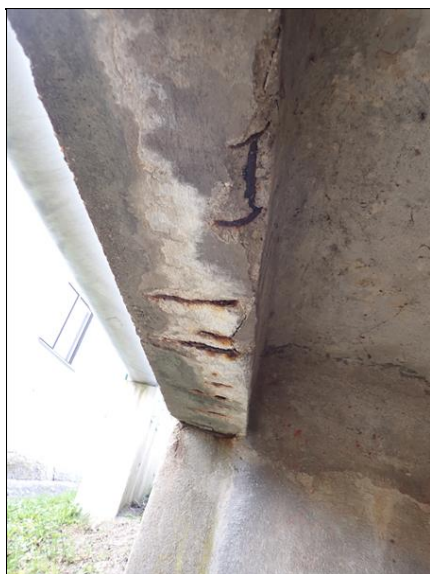
Podhled levého krajního nosníku - zatékání, odhalená korodující výztuž.

Zatékání na boky konstrukce přes římsy, silné zatékání na krajní trámy (levý i pravý). Silná koroze výztuže (zvláště vpravo), odpadá krycí vrstva. Významné oslabení krajních trámů.

| [2] 2.1 Nosná konstrukce | Krajní trámy mostu jsou ve stavu, který pravděpodobně již neumožňuje jejich sanaci. Připravit celkovou rekonstrukci nebo náhradu mostu. |

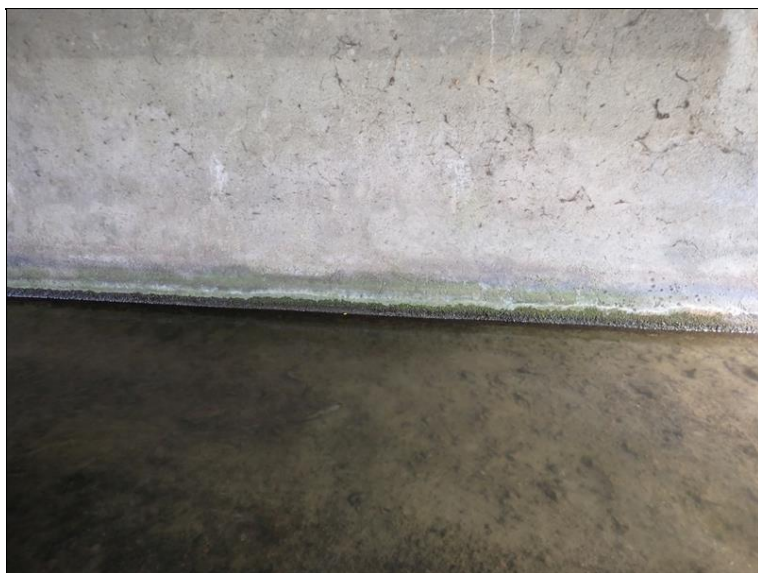
Pohled na opěru v úrovni hladiny - růst mechtů na opěrách.

Opěry: lokálně stopy průsaků a výluhů, lokálně povrchová degradace betonu opěr, v úrovni hladiny růst mechtů a biologické povlaky.

Křídla: Zatékání přes římsy na křídla, lokální poruchy kamenných křídel.

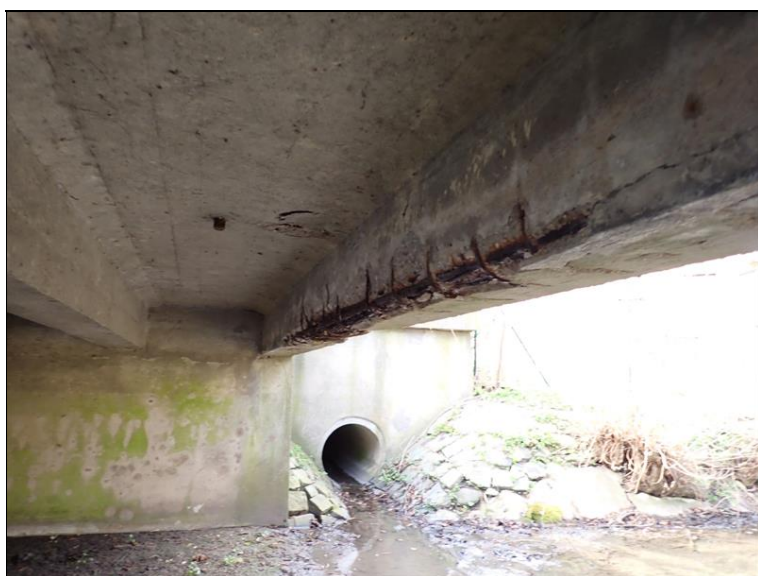
Podhled pravého krajního nosníku - zcela odpadá krycí vrstva, silně korodující výztuž (některé pruty zcela bez spolupůsobení s betonem).

Zatékání na boky konstrukce přes římsy, silné zatékání na krajní trámy (levý i pravý). Silná koroze výztuže (zvláště vpravo), odpadá krycí vrstva. Významné oslabení krajních trámů.

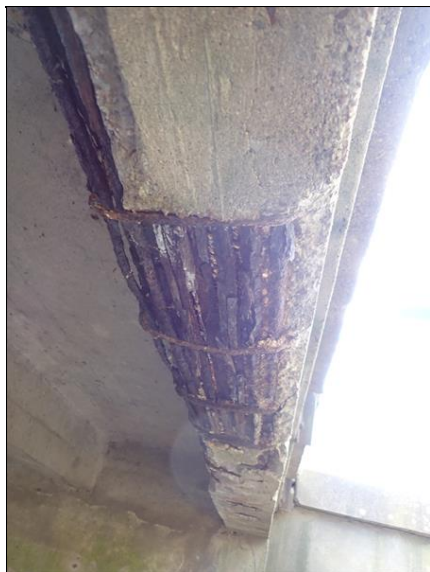
Podhled pravého krajního nosníku - zcela odpadlá krycí vrstva, silně korodující výztuž (některé pruty zcela bez spolupůsobení s betonem).

Zatékání na boky konstrukce přes římsy, silné zatékání na krajní trámy (levý i pravý). Silná koroze výztuže (zvláště vpravo), odpadlá krycí vrstva. Významné oslabení krajních trámů.

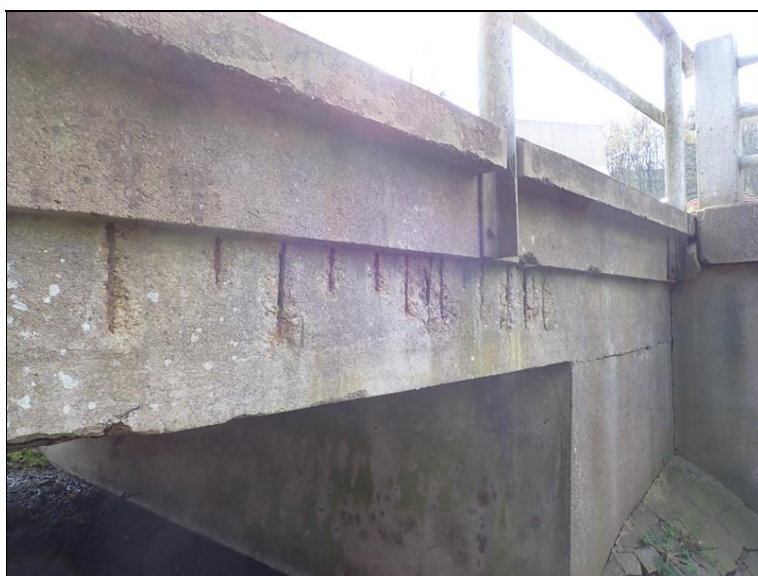
Pohled na pravou stranu mostu - odhalené a korodující těminky na boku mostu pod římsou.

Zatékání na boky konstrukce přes římsy, silné zatékání na krajní trámy (levý i pravý). Silná koroze výztuže (zvláště vpravo), odpadlá krycí vrstva. Významné oslabení krajních trámů.

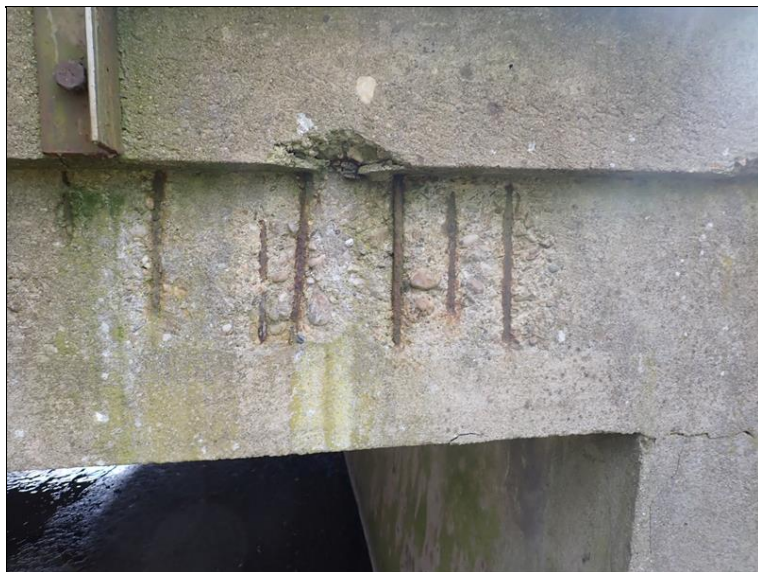
Detail korodující výztuže pod římsou na pravé straně.

Zatékání na boky konstrukce přes římsy, silné zatékání na krajní trámy (levý i pravý). Silná koroze výztuže (zvláště vpravo), odpadá krycí vrstva. Významné oslabení krajních trámů.

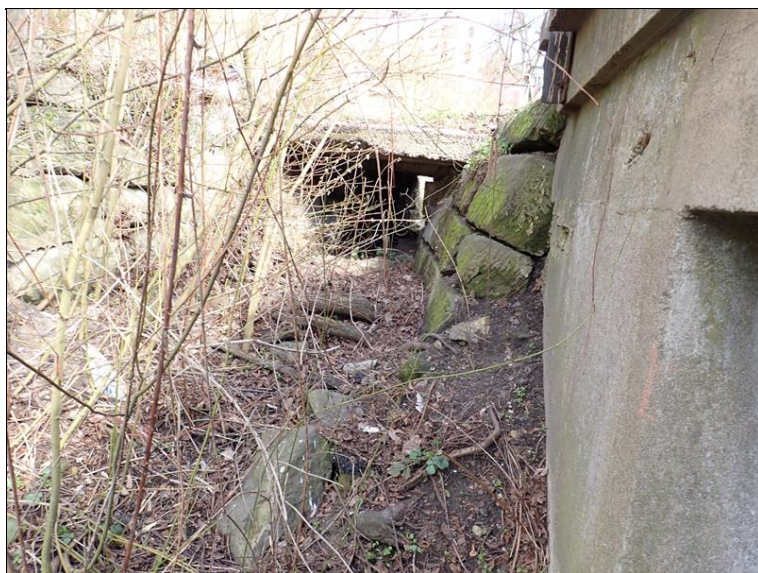
Pohled na koryto na pravé straně u O1 - nánosy na dně koryta, vegetace rostoucí z koryta.

Silné nánosy v korytě Strenického potoka. Množství nánosů a z nich vyrůstající vegetace v korytě podél pravého křídla O1.
