# **Most 25919-4**

Most přes cestu v obci Skalsko

## **HLAVNÍ PROHLÍDKA**

Datum provedení prohlídky: 6.10.2022

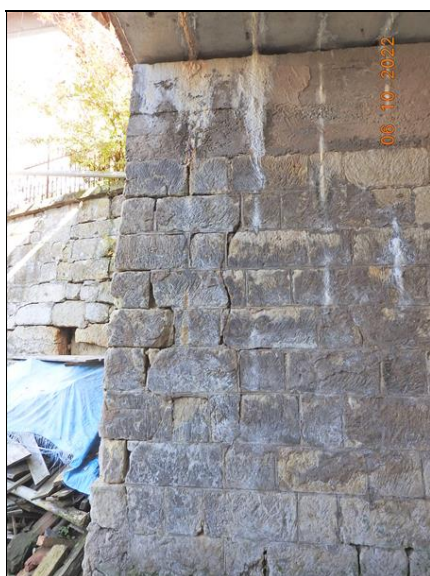
OP1 vpravo, detail.

| [1.1] | 1.2 | Mostní podpěry křídla a čelní zdi | <p>Výrazné zatékání na úložné prahy, především na krajích, výluhy, inkrustace. Zatékání na povrch křídel a přilehlé zdi.</p> <p>Průsaky, nejvýraznější na levém okraji OP1 v horní části. Průsaky pod řimsou na křídlo OP2 vpravo.</p> <p>Separace pravého rohu dříku OP1. Celý pravý roh se pravděpodobně odchlupuje.</p> <p>Omítka na většině plochy OP odpadá.</p> <p>Kamenné bloky zdiva povrchově zvětřelé. Na boku OP1 vpravo některé bloky výrazně.</p> <p>Spárová malta lokálně vydrolená, nejvýrazněji na pravé straně OP1.</p> <p>Na pravém okraji dříků obou OP svislé trhliny, na OP2 souběžně s betonovou plombou, trhliny ve spárách i kam. blocích.</p> <p>Trhlina ve spáře mezi dříkem OP2 a op. zdí vlevo.</p> <p>Degradace betonu rozšíření OP vlevo v místě průsaků a zatékání.</p> <p>Na opěrné zdi u OP2 vlevo povrch lokálně bez omítky, degradace obnaženého betonu.</p> <p>Lokálně na SS nazelenalý povlak, biologické napadení.</p> <p>Degradace opěrné zdi u pravého křídla OP1, některé kameny jsou vypadnuté.</p> |

| [5] | 1.2 | Mostní podpěry křídla a čelní zdi | Navrhnout dlouhodobý monitoring pravého rohu OP1, dále sledovat kritická místa do doby celkové rekonstrukce mostu. V případě nadlimitních pohybů uzavřít komunikaci. |

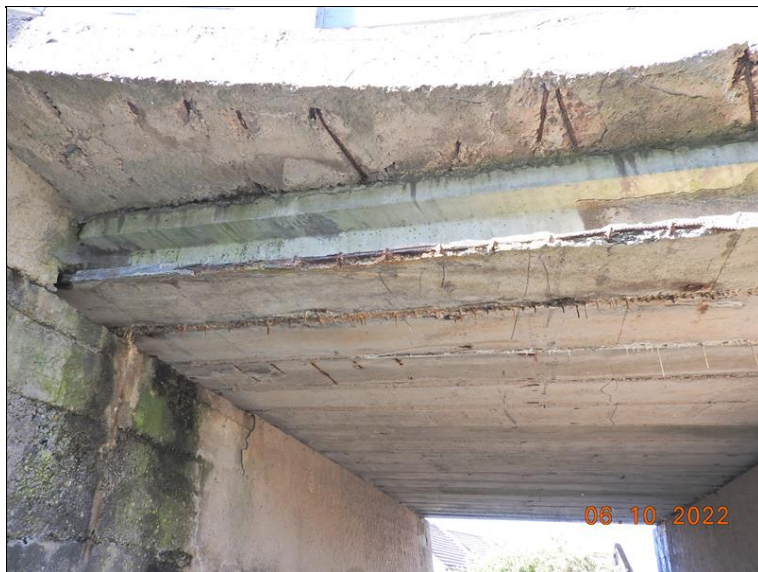
| [2.1] | 2.1 | Nosná konstrukce | <p>U krajních nosníků jsou patrné intenzivní projevy zatékání. Na spodním líci NK jsou ve spárách mezi nosníky stopy po průsacích, výluhy pojiva a krápníky.</p> <p>Odpadnutá hrana na levém krajním nosníku, podélná výztuž obnažená v délce cca 90 % nosníku. Obnažená výztuž i na boku pravého krajního nosníku.</p> <p>Koroze obnažené výztuže nejen na krajních nosnicích, nejvíce dolní líc. 3. nosníku zleva.</p> |

Nosná konstrukce - levý bok. Výztuž v hraně L nosníku obnažena v téměř celé délce.

| [7] | 1.2 | Mostní podpěry křídla a čelní zdi | Provést rekonstrukci mostu. |

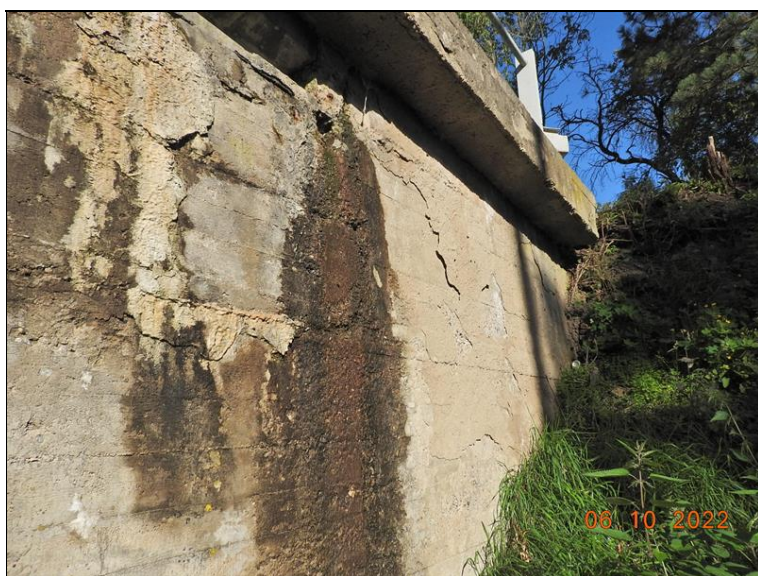
Levé křídlo OP1, intenzivní zatékání.

| [2] | 1.2 | Mostní podpěry křídla a čelní zdi | Provést přespárování opěr. |

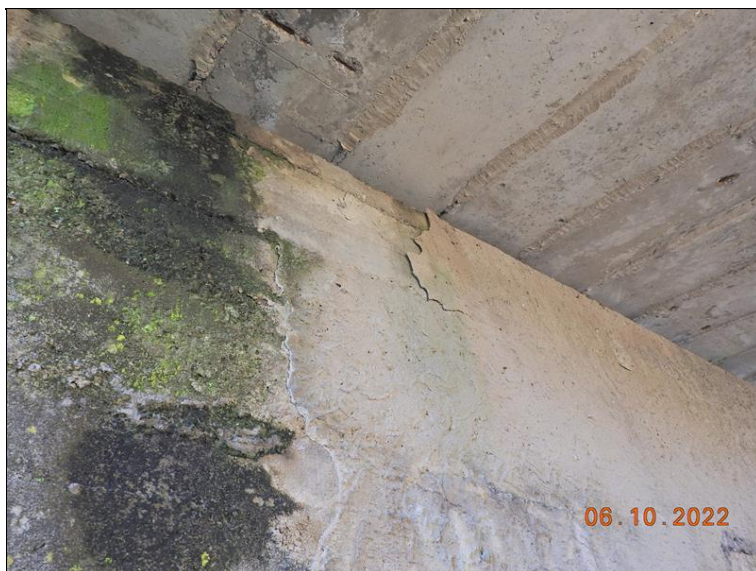
OP2 vpravo, separace omítky.

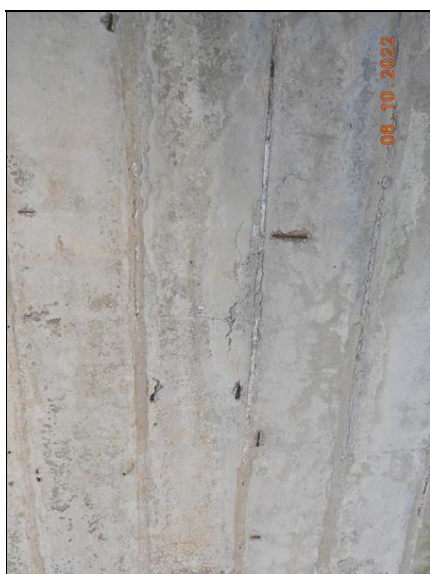
N9 - separace kr. vrstvy.

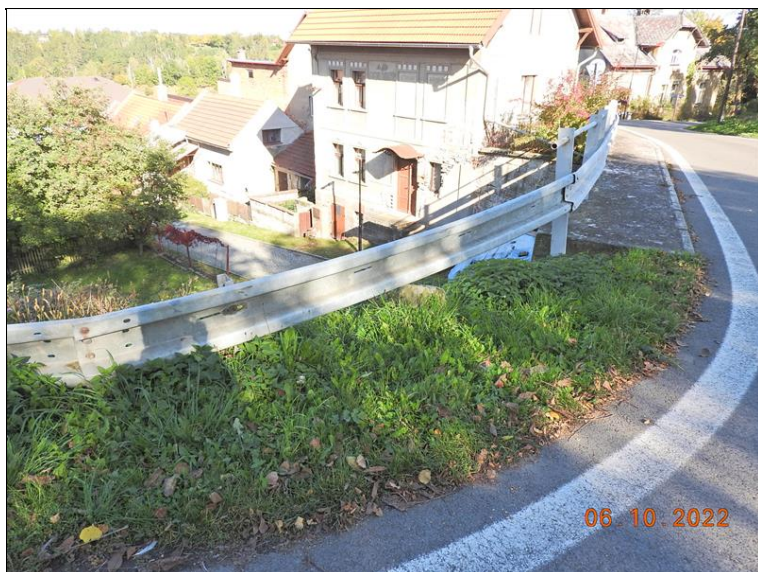
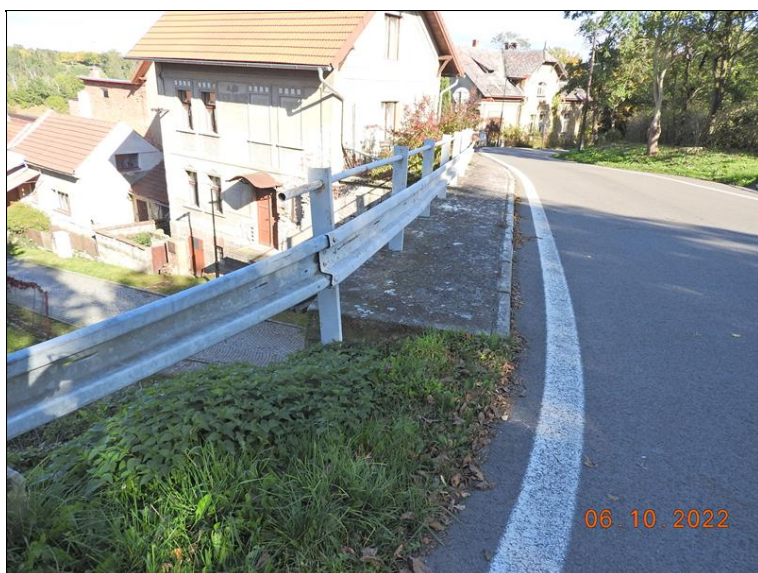
| [4.2] | 4.1 | Svodidla/Zábradelní svodidla | <p>Záchytný systém neodpovídá stávajícím předpisům pro novostavby a rekonstrukce mostů pro intravilán.</p> <p>Koroze svodnic i zábradlí.</p> <p>Deformace pravého svodidla.</p> |

Pravé svodidlo vykloněné.

| [4] | 4.1 | Svodidla/Zábradelní svodidla | Do doby výměny zachytného systému za nový a současné předpisy splňující, natřít zábradelní svodidlo protikoročním nátěrem. |

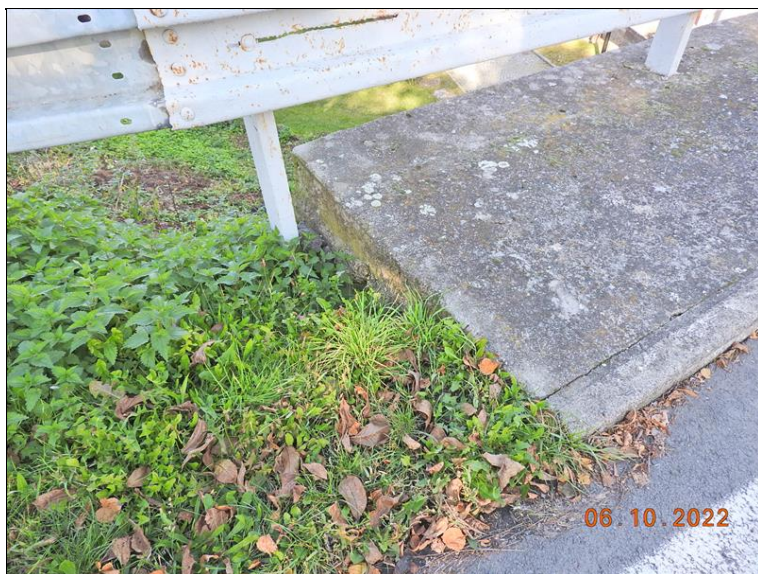
| [1.2] | 1.3 | Zemní těleso, záhozy,<br>zpevnění, přech.obl. | Eroze svahů kolem chodníků. |

Pravý chodník eroze svahu.

| [8] | 1.3 | Zemní těleso, záhozy, zpevnění, přech.obl. | Dosypání svahů kolem chodníků. |

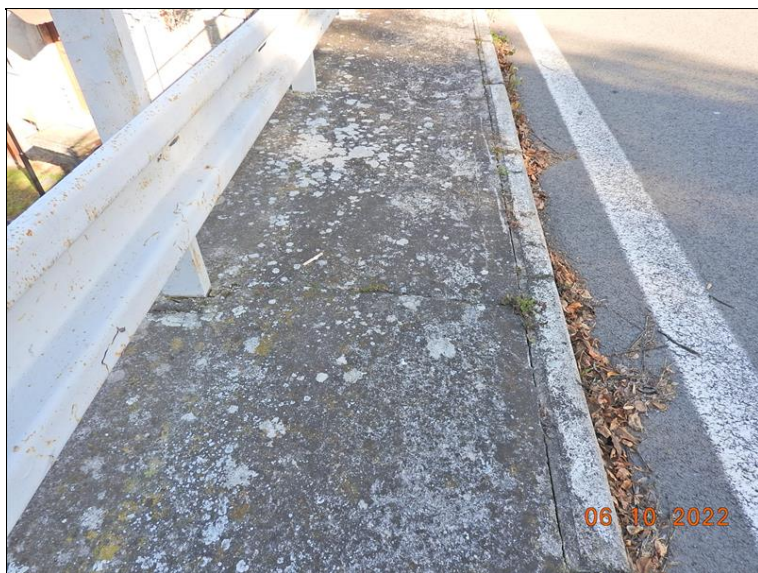
| [3.2] | 3.2 | Chodníky | <p>Beton chodníků degraduje.</p> <p>Chodník vlevo bez nášlapu.</p> <p>Vegetace ve spáře podél obrubníku na chodníku vlevo.</p> <p>Chybí zálivky.</p> <p>Trhliny v betonu chodníků.</p> |

Pravý chodník - trhlina střed.

| [3] | 3.2 | Chodníky | Obnovit těsnící zálivky. Utěsnit trhliny v chodnících. Odstranit vegetaci. |

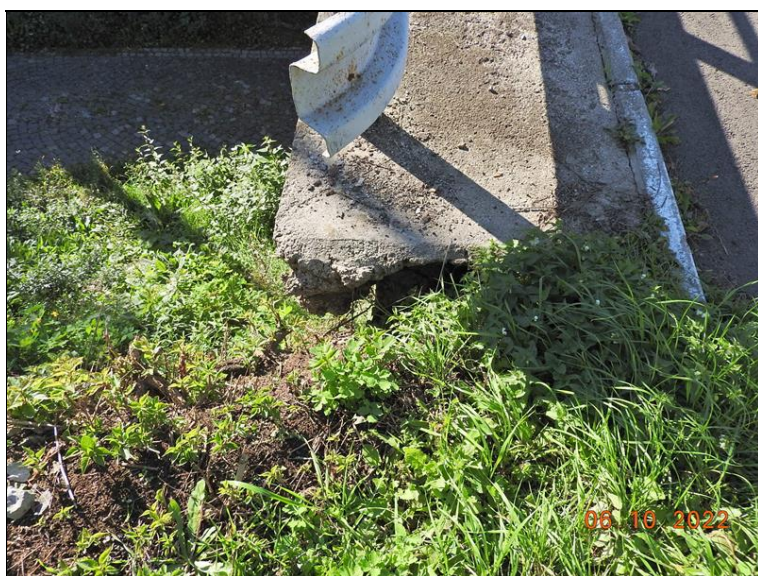
Levý chodník - eroze střed.

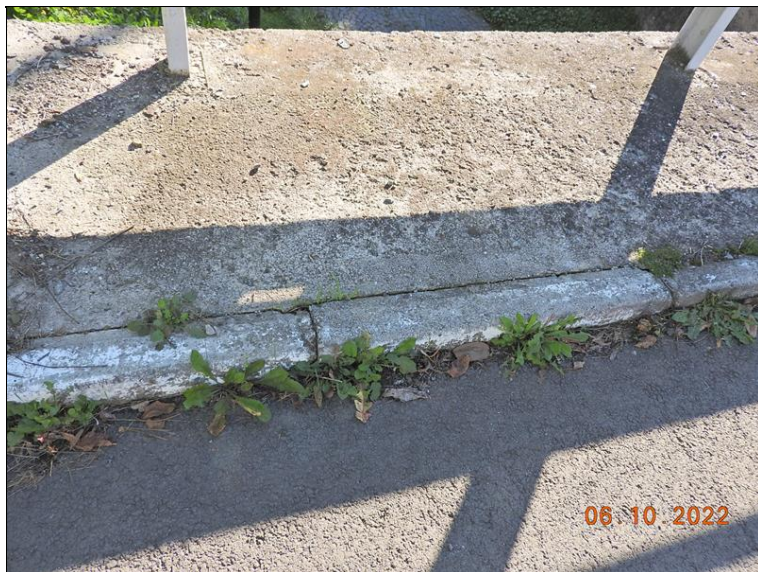
Chybí zálivky.
